Communauté d'Agglomération du Pays Voironnais

# SCHEMA DIRECTEUR D'ASSAINISSEMENT

## PHASE 2 : CAMPAGNE DE MESURES

### RAPPORT 1 :

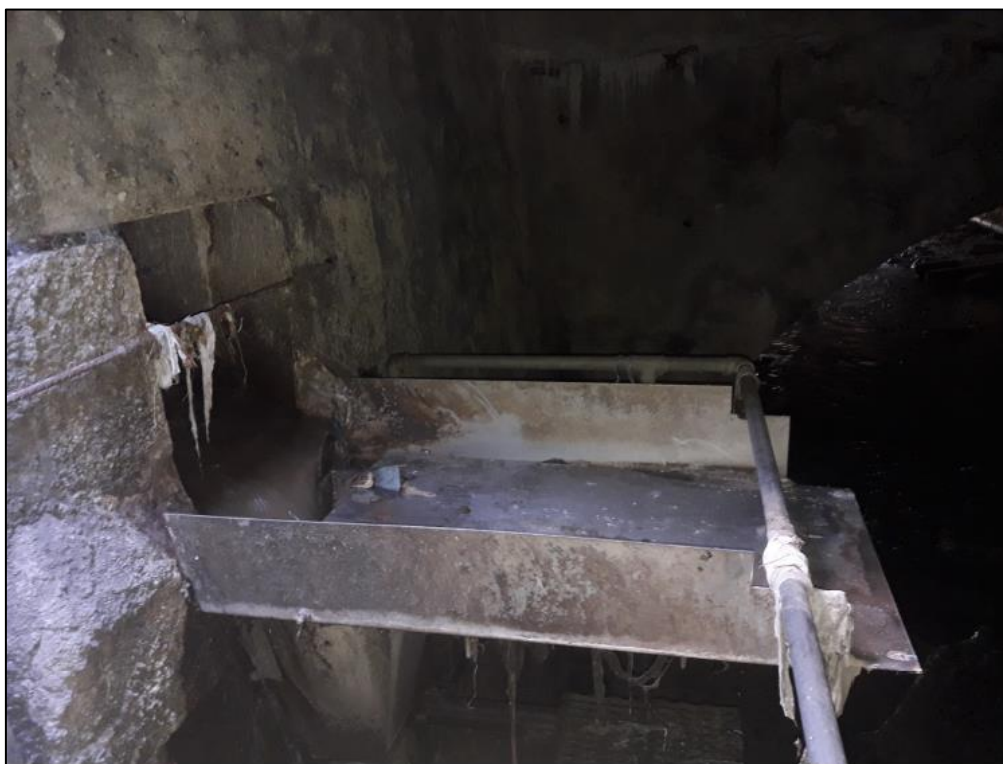
De plus, le temps de la campagne de mesure, ATEAU a mesuré la surverse au niveau du DO 1.91 - Vouise et a également équipé le DO 1.10 République d'un détecteur de surverse, la mesure du volume déversé n'étant pas possible en ce point du fait de la configuration très spécifique du déversoir comme le montre l'image ci-dessous :

**FIGURE 1 – DO 1.10 «REPUBLIQUE» A VOIRON – PHOTOGRAPHIE PRISE LORS DE L'ETABLISSEMENT DES FICHES DO PAR ATEAU.**

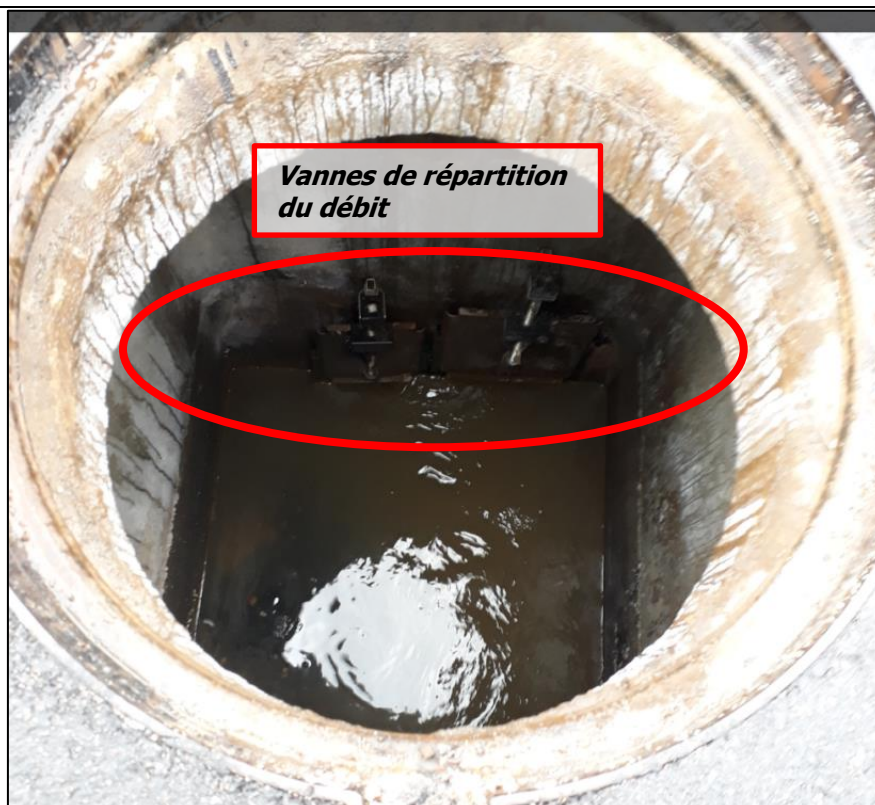
La répartition des débits à au niveau de cette défluence, se fait par la manipulation de deux vannes, chacune située à l'amont d'une des deux conduites issues de cette défluence, comme le montre la figure ci-après :

**FIGURE 10 – APERÇU DU VANNAGE AU NIVEAU DE LA DEFLUENCE DU GUILLON A VOIRON**
