# ANNEXE 10

## Expertise réglementaire de zones humides

### BROONS (22)

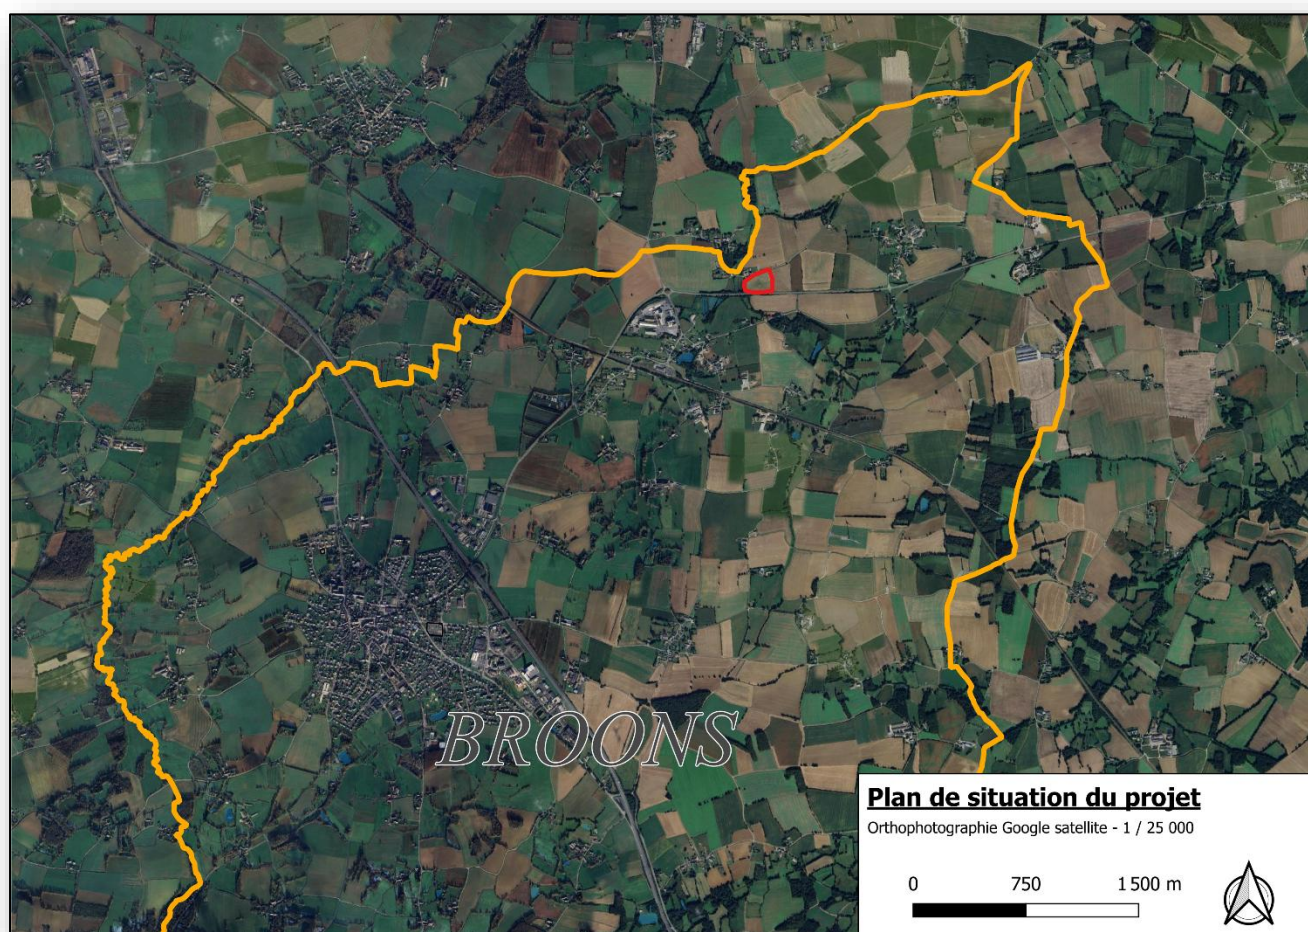
Figure 1 : Plan de situation du projet

Le site d'étude, d'une surface d'environ 1.85 ha, est une parcelle non cultivée laissée en friche sur la commune de Broons (22).

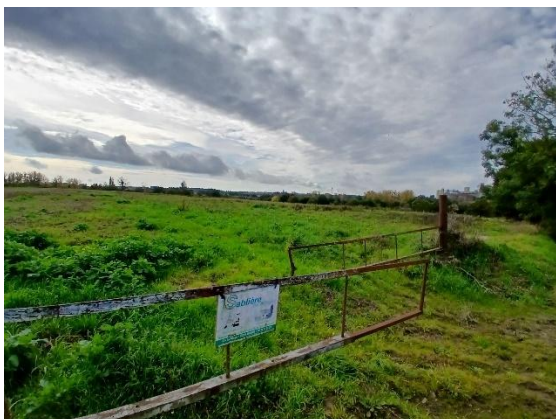
Photo 1 : Vue entrée parcelle depuis la route

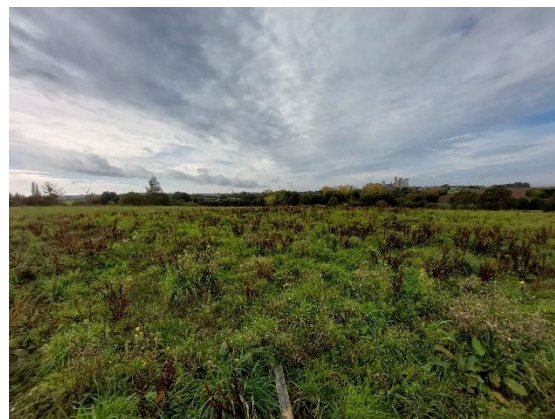
Photo 2 : Vue du nord-est vers le sud-ouest

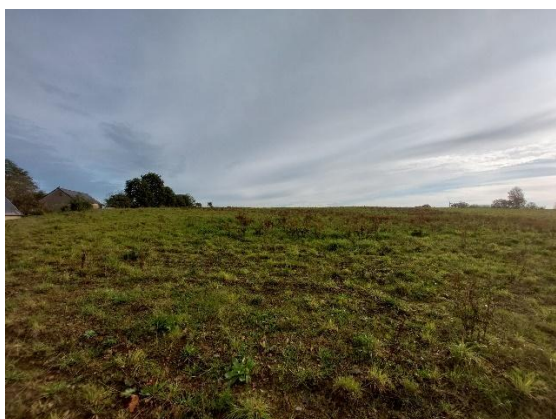
Photo 3 : Vue de l'ouest vers l'est

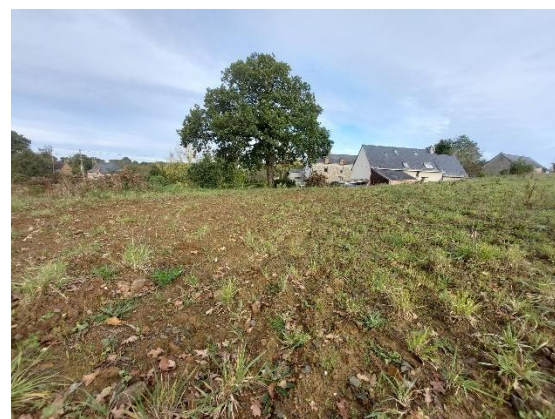
Photo 4 : Vue en bas de la parcelle du sud vers le nord

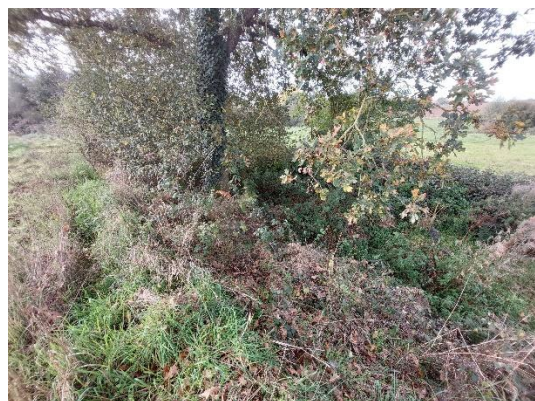
Photo 5 : Vue limite de la parcelle à l'ouest

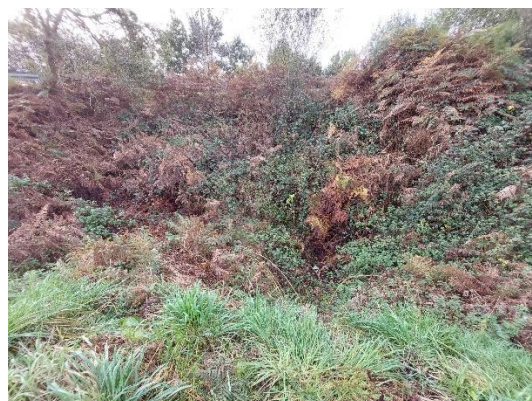
Photo 6 : Vue limite de la parcelle sud-ouest

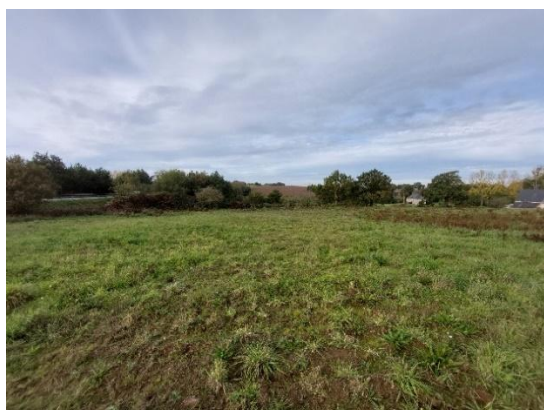
Photo 7 : Vue limite de la parcelle sud-ouest

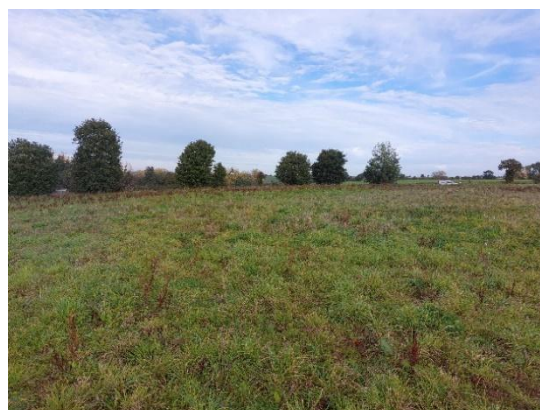
Photo 8 : Vue limite de la parcelle sud-ouest

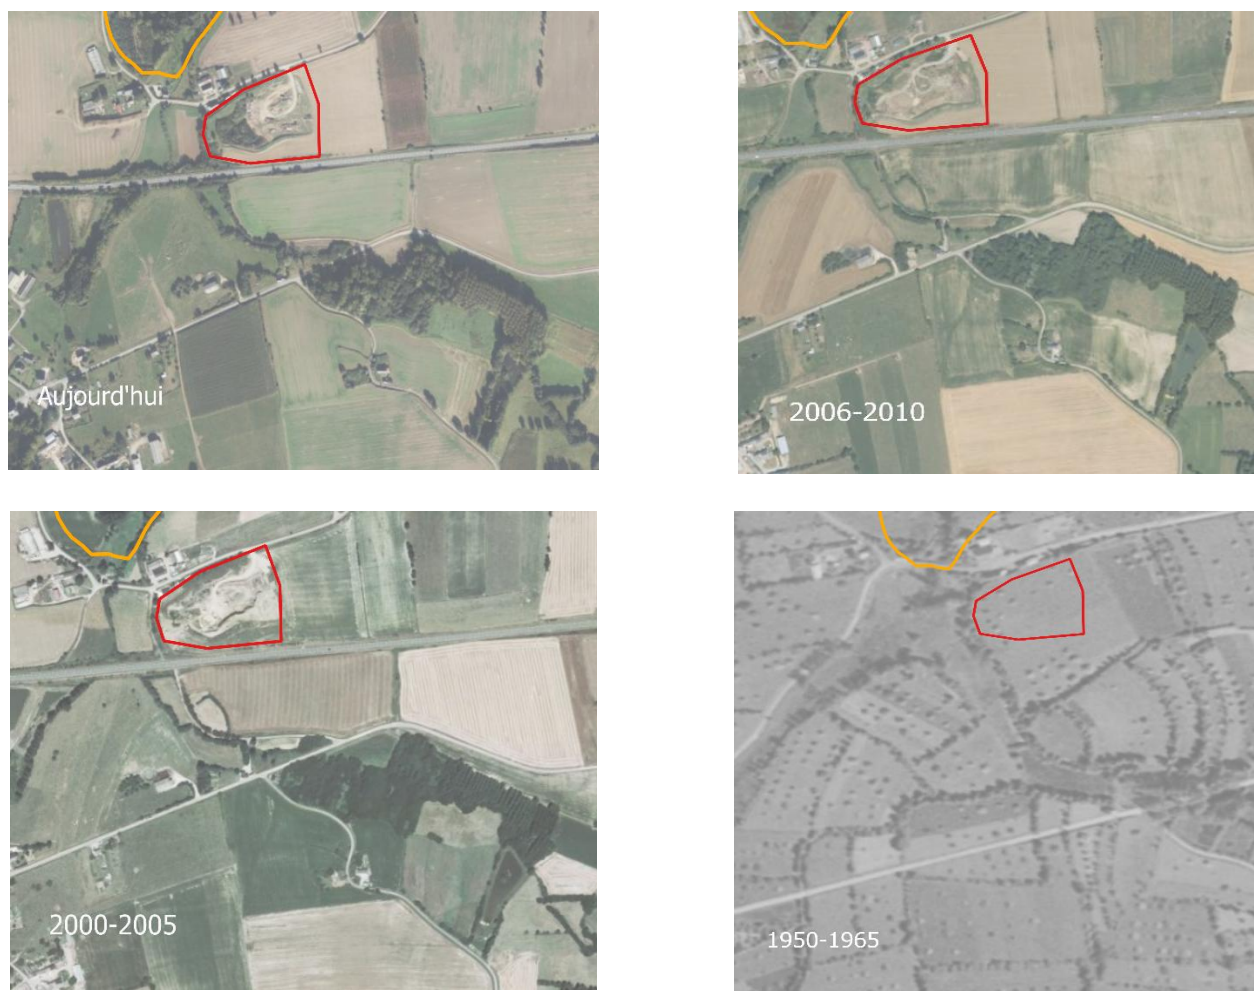
Le site d'étude est une ancienne sablière et installation de stockages de déchets inertes (ISDI) sans activité agricole depuis plus de 35 ans. On peut noter l'apparition d'une route départementale en limite de parcelle à partir des années 2000.

Figure 10 : Orthophotographies de la zone à différentes époques (source : remonterletemps.ign.fr)

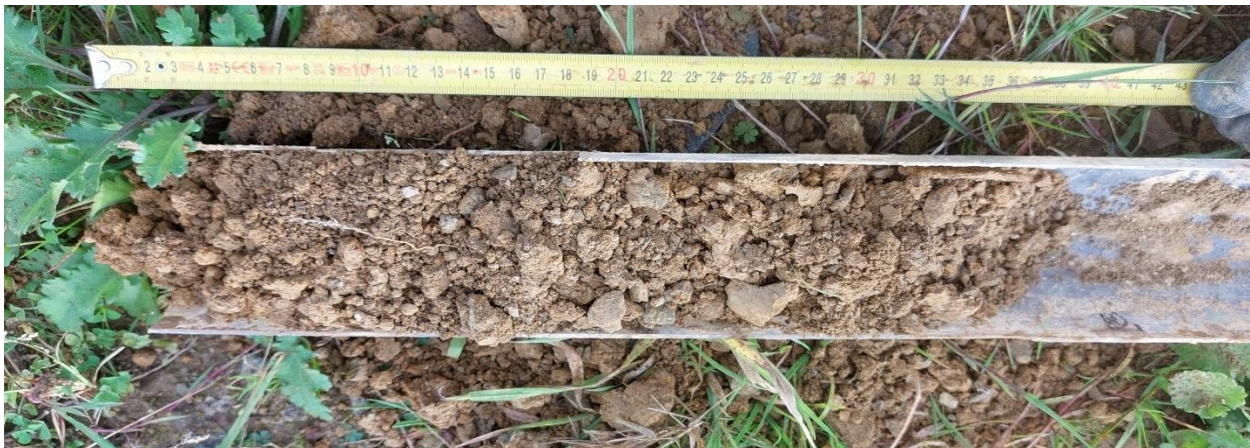
### Profil S1

| | Epaisseur | Descriptif | Hydromorphie |
|---|---|---|---|
| Horizons | ± 0,40 m | Remblai compact | Ø |
| Fin de sondage ± 0.40 m | | Blocage tarière cailloux | <i>Sol non humide</i> |

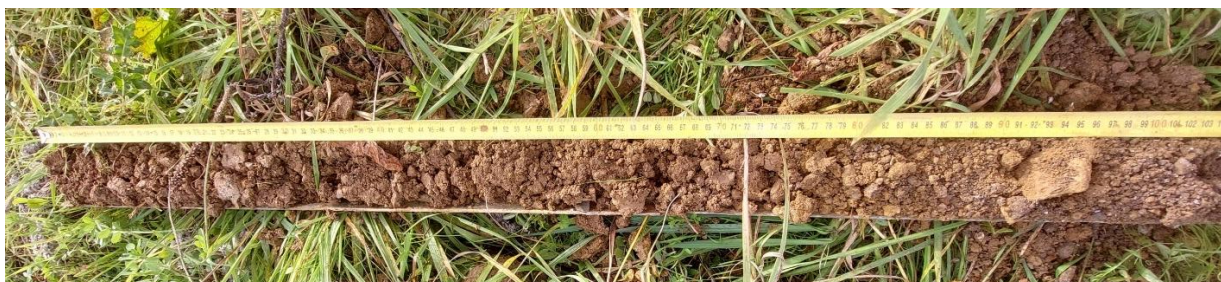
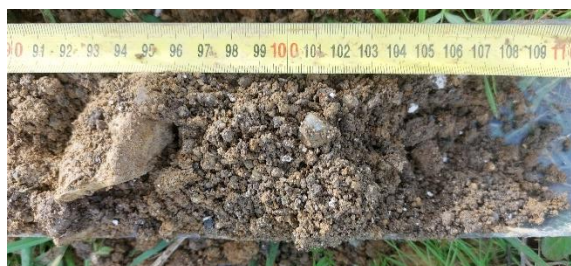
### Profil S2

| | Epaisseur | Descriptif | Hydromorphie |
|---|---|---|---|
| Horizons | ± 0,80 m | Remblai avec cailloux, compact | Ø |
| | +0,30 m | Sablo-limoneux | Ø |
| Fin de sondage ± 1,10 m | | Arrêt fin de tarière | <i>Sol non humide</i> |

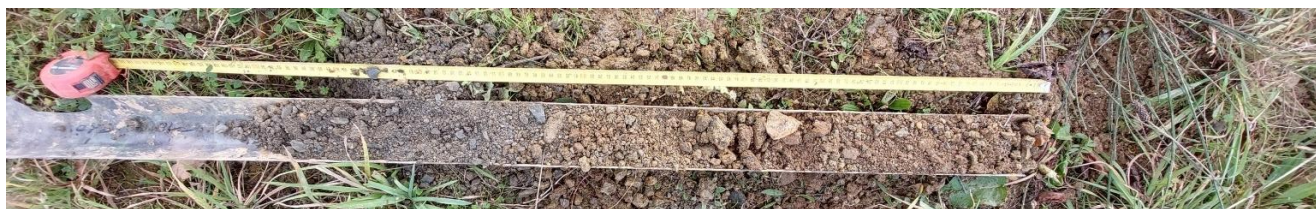
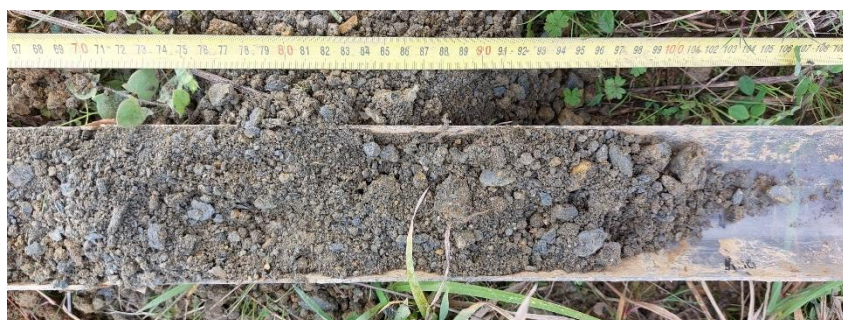
### Profil S3

| | Epaisseur | Descriptif | Hydromorphie |
|---|---|---|---|
| Horizons | ± 0,70 m | Remblai avec cailloux, compact | Ø |
| | ± 0,30 m | Sablo-limoneux | Ø |
| Fin de sondage ± 1,00m | | Blocage tarière cailloux | <i>Sol non humide</i> |

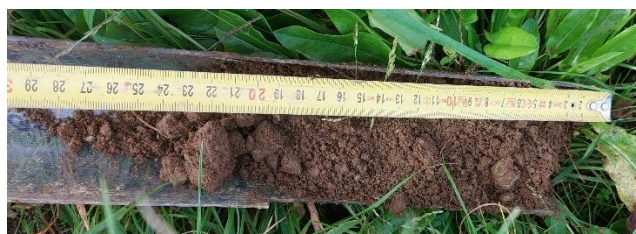
### Profil S4

| | Epaisseur | Descriptif | Hydromorphie |
|---|---|---|---|
| Horizons | ± 0,20 m | Remblai avec cailloux | Ø |
| Fin de sondage ± 0,20 m | | Blocage tarière cailloux | <i>Sol non prospecté</i> |

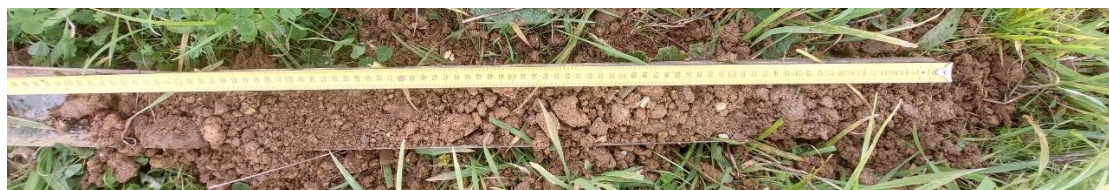
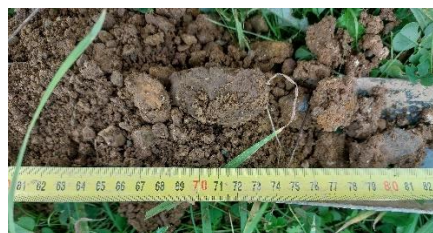
### Profil S6

| | Epaisseur | Descriptif | Hydromorphie |
|---|---|---|---|
| Horizons | ± 0,70 m | Remblai avec cailloux, compact | Ø |
| | ± 0,10 m | Sablo-limoneux compact | Ø |
| Fin de sondage ± 0.80 m | | Blocage tarière cailloux | <i>Sol non humide</i> |

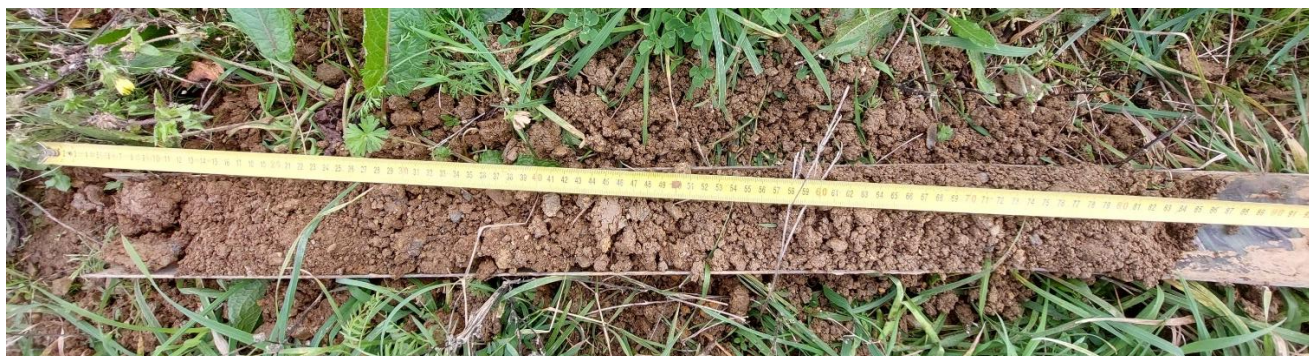
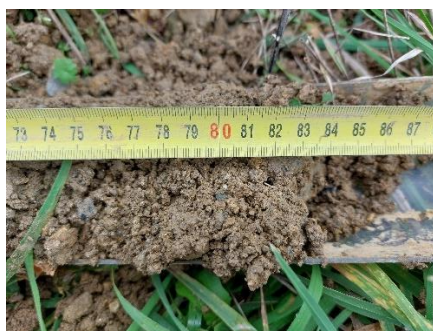
### Profil S7

| | Epaisseur | Descriptif | Hydromorphie |
|---|---|---|---|
| Horizons | ± 0,70 m | Remblai avec cailloux, compact | Ø |
| | ± 0,10 m | Sablo-limoneux compact | Ø |
| Fin de sondage ± 0.80 m | | Blocage tarière cailloux | <i>Sol non humide</i> |
