# Etude de l'herbier de Posidonie (*Posidonia oceanica*) Plage de Péro - Carqueiranne

Rapport de suivi – Mars 2019

**Rapport d'intervention**

| Commune | Lieu | Problématique | Client | Dates d'intervention |
|---|---|---|---|---|
| Carqueiranne | Plage de Péno | Etat initial avant rechargement de plages | Pierre Rebouillon | 28 Mars 2019 |

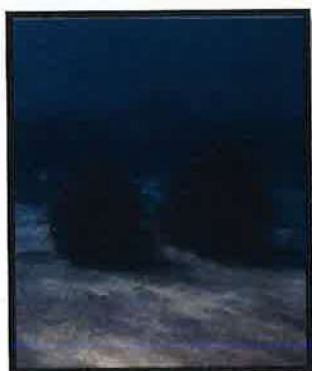
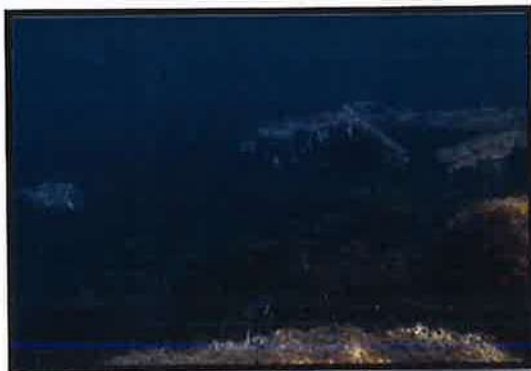
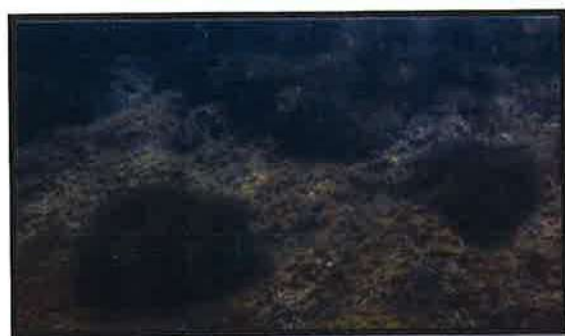
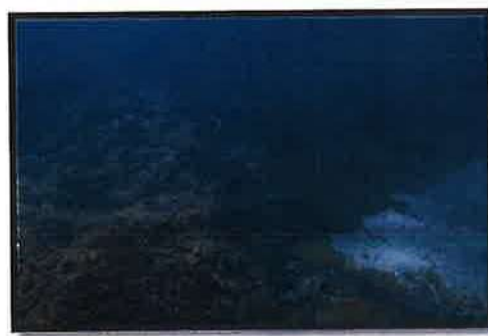
Photos des fonds :

Substrat: fonds sableux et présence de blocs rocheux à proximité des épis, présence importante de matte morte

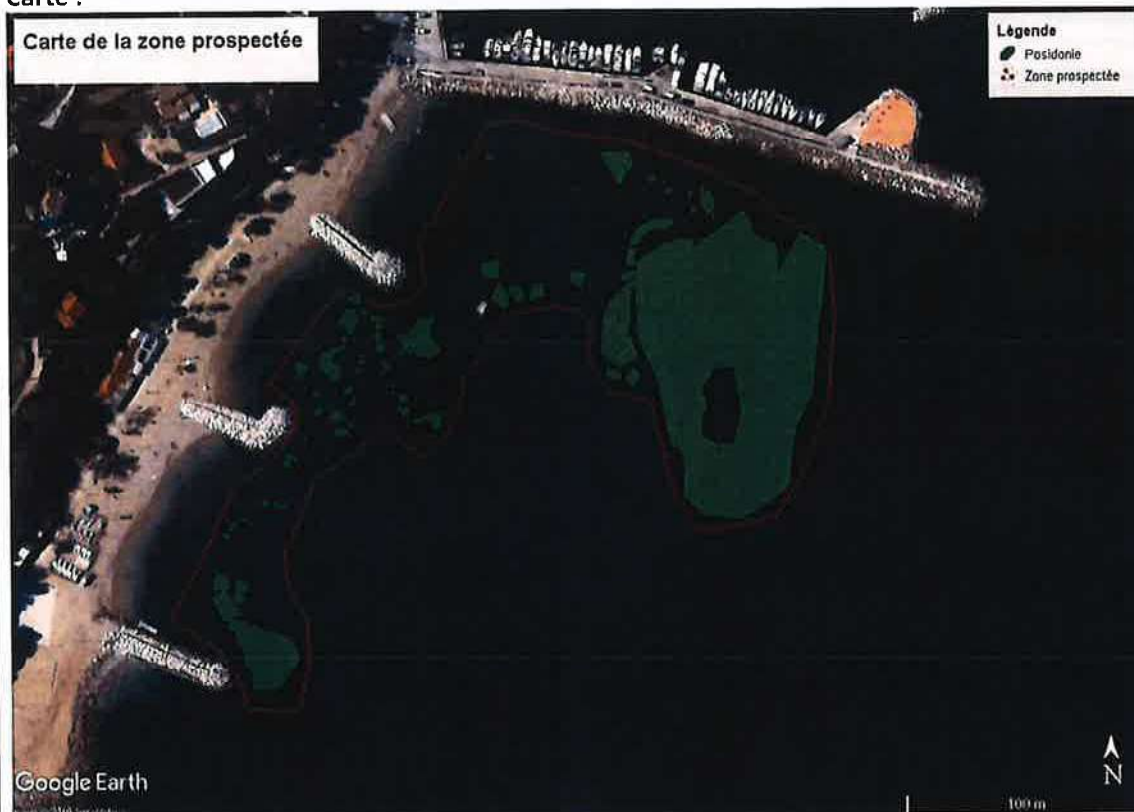
Carte :

L'herbier présent en limite supérieure étant très morcelé, un repérage des taches d'herbier à proximité des plages a été effectué.

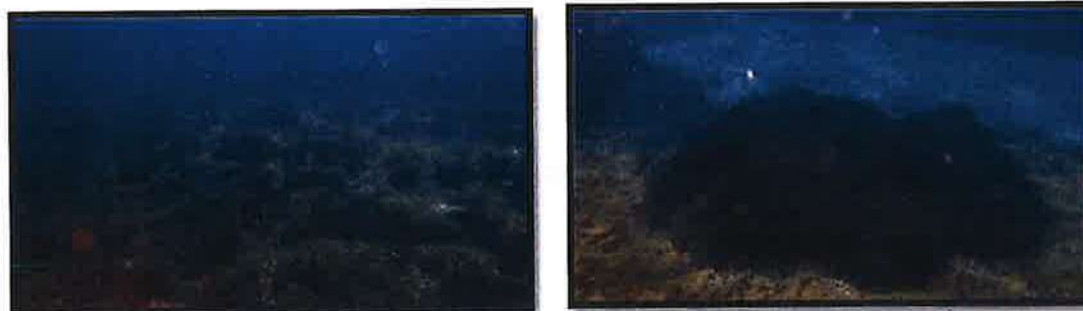
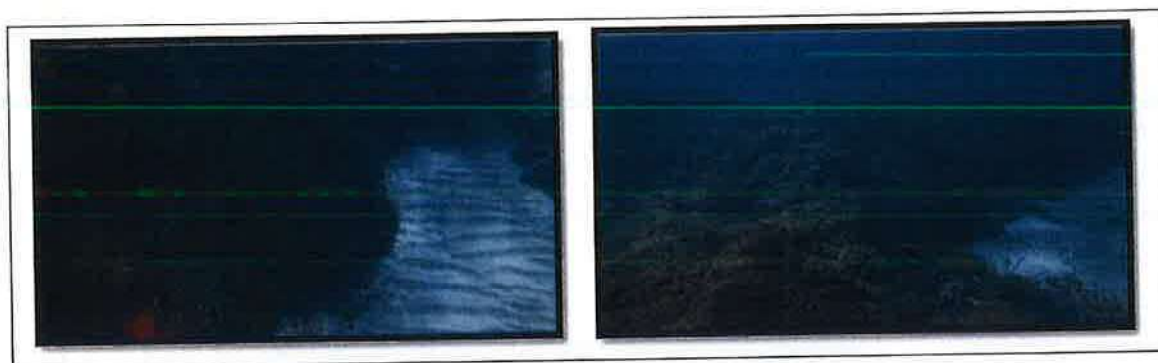
Photos de l'herbier de Posidonie et de la matte morte en limite supérieure:

La limite supérieure de l'herbier était fortement morcelée avec la présence de nombreuses taches et îlots de posidonie plus ou moins espacés. On peut également noter la présence d'une grande matte morte mettant en évidence une régression historique de l'herbier.

La topographie des fonds avec la présence d'un tombant de matte semblent mettre en évidence une zone présentant un fort hydrodynamisme à proximité des plages.

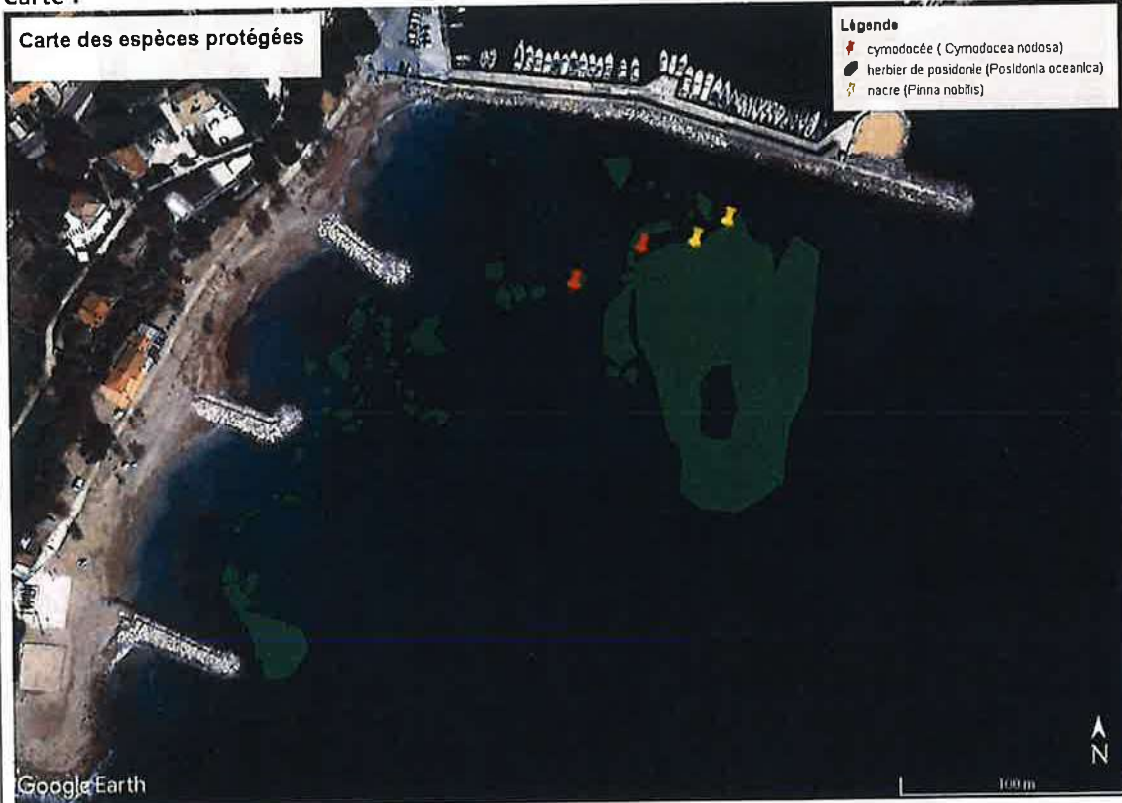
Carte :

Il a été observé dans la zone prospectée, la présence d'une autre phanérogame marine protégée au niveau national : la cymodocée (*Cymodocea nodosa*). Deux taches de cymodocée ont été observées. Chacune de ces taches étaient d'environ 1m<sup>2</sup>.

Deux nacres (*Pinna nobilis*) ont également été relevées au niveau de la station n°1.

Les coordonnées des nacres et des taches de cymodocée observées sont présentées dans le tableau ci-dessous :
