# Analyse des potentialités agronomiques site de Cherves-Châtelars (16)

Version finale – Octobre 2024

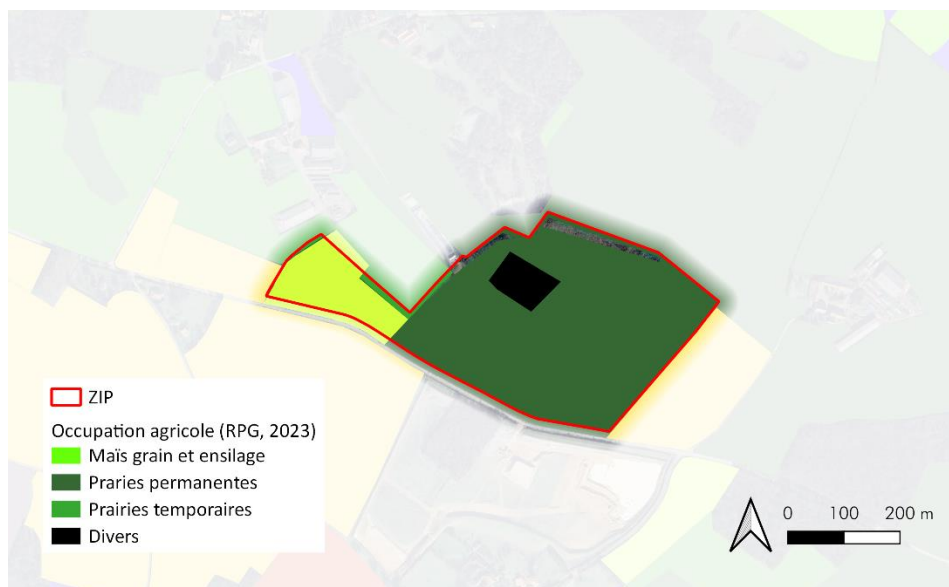
**Figure 4 : Occupation agricole de la zone en 2023 (IGN & ASP, 2024)**

Les parcelles sont actuellement déclarées en prairie permanente (Figure 4) et sont broyées une fois par an, après pâturage des animaux, aux endroits où cela est possible. En effet, certains endroits sont jugés trop pentus ou pas assez porteurs pour pouvoir être entretenus. Des bosquets de ronces denses se sont donc développés à ces endroits. Le reste du site est couvert d'une végétation naturelle variée : végétaux caractéristiques de milieux humides (joncs, pousses de saule par exemple), végétation semi-ligneuse (ronces), graminées (paturin des prés par exemple) et espèces acidiphiles comme des ajoncs et rumex (Figure 5).

*Note : La surface notée divers correspond à un petit étang.*

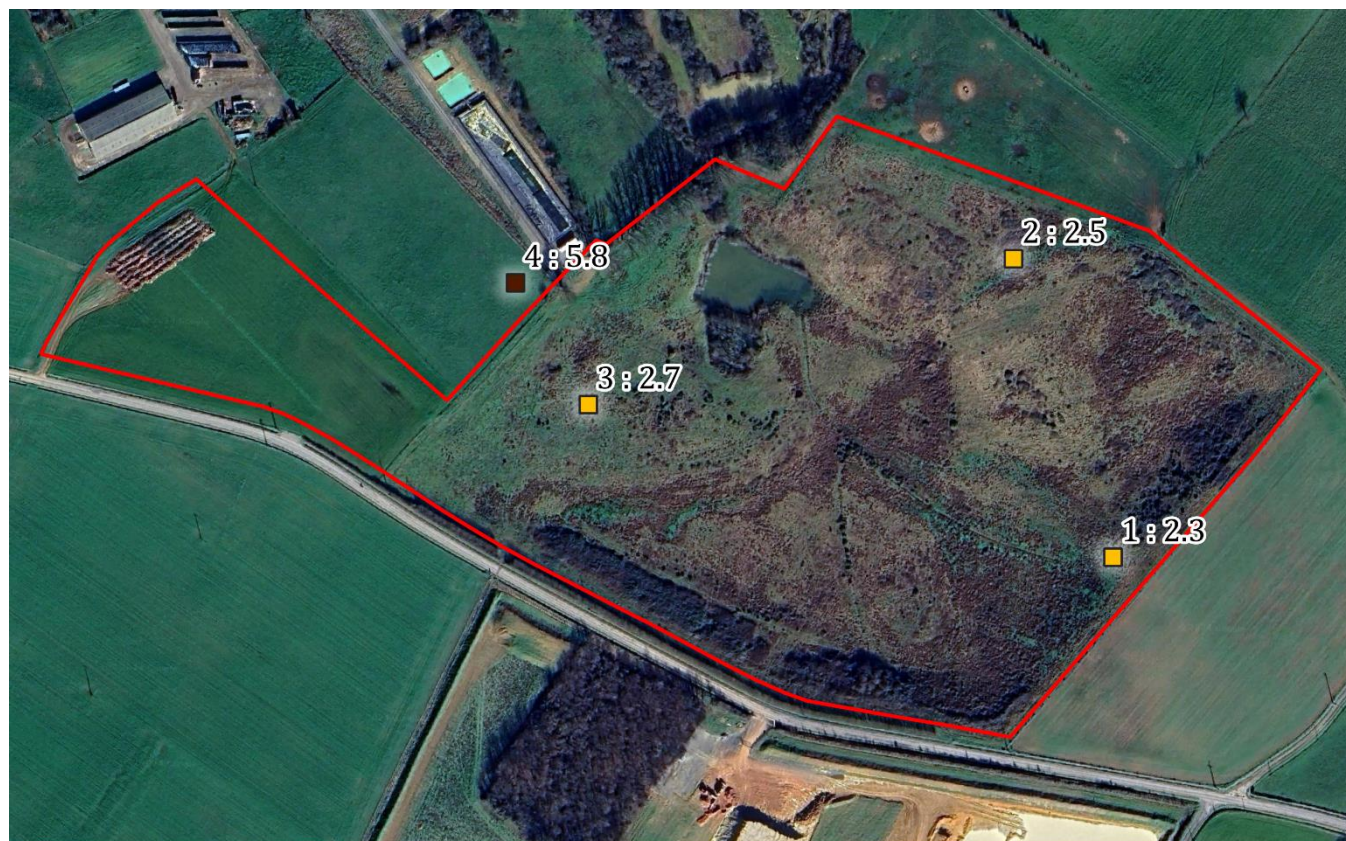
Les échantillons prélevés dans l'ancienne carrière présentent des taux de matière organique moyennement pourvus alors que celui prélevé dans la prairie adjacente est jugé comme ayant un taux élevé (Figure 17)

Taux de matière organique  
(grille d'interprétation laboratoire LANO)

- Sol très pauvre en MO ( $MO < 1.4\%$ )
- Sol pauvre en MO ( $1.4\% < MO < 2\%$  ou  $Arg > 30$  et  $2\% < MO < 3\%$ )
- Sol moyennement pourvu en MO ( $22\% < Arg < 30\%$  et  $2\% < MO < 3\%$ )
- Sol bien pourvu en MO ( $Arg < 22\%$  et  $2\% < MO < 3\%$  ou  $3\% < MO < 4\%$ )
- Teneur élevée en MO ( $MO > 4\%$ )

La différence de taux de matière organique explique la différence de CEC entre les échantillons au sein de la carrière et hors de celle-ci ainsi que la différence de teinte de la fosse (plus sombre dans la prairie).
