# ANNEXE 8

**Projet de rechargement  
de la plage du centre-ville en érosion**

Commune du Lavandou

Suivi du milieu marin autour de la station d'épuration du Batailler, Bormes les Mimosas  
- **SUIVI DES HERBIERS DE POSIDONIE** / Année **2025** -

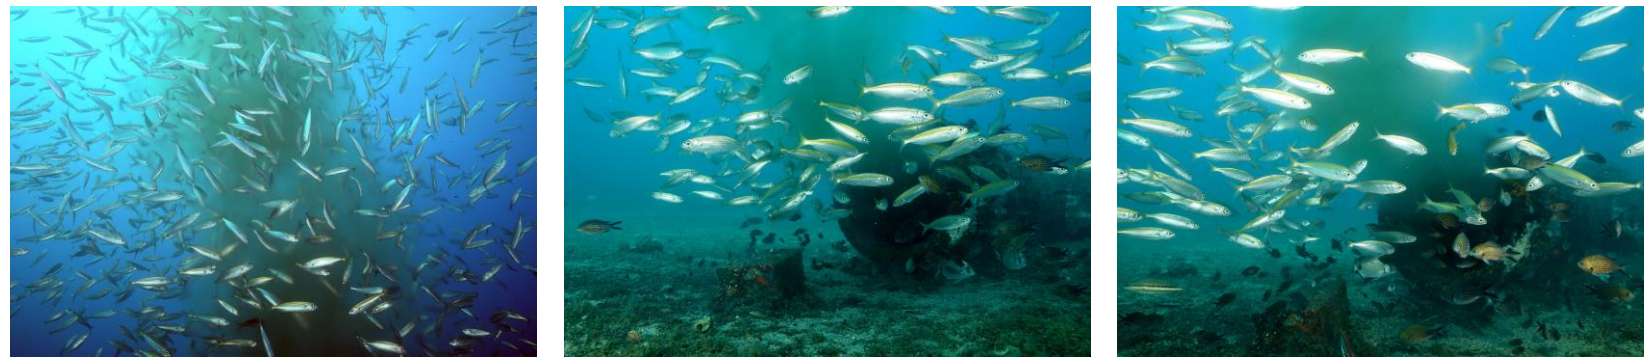
Figure 3 : Exutoire sur la station Secteur 1 – rejet (2025).

| Description générale | | | | | |
|---|---|---|---|---|---|
| Remarques générales | Abondance de poissons dans le panache du rejet. Pas d'herbier de posidonie présent autour du point de rejet, les premiers faisceaux se trouvent à environ 15 m de l'exutoire. | | | | |

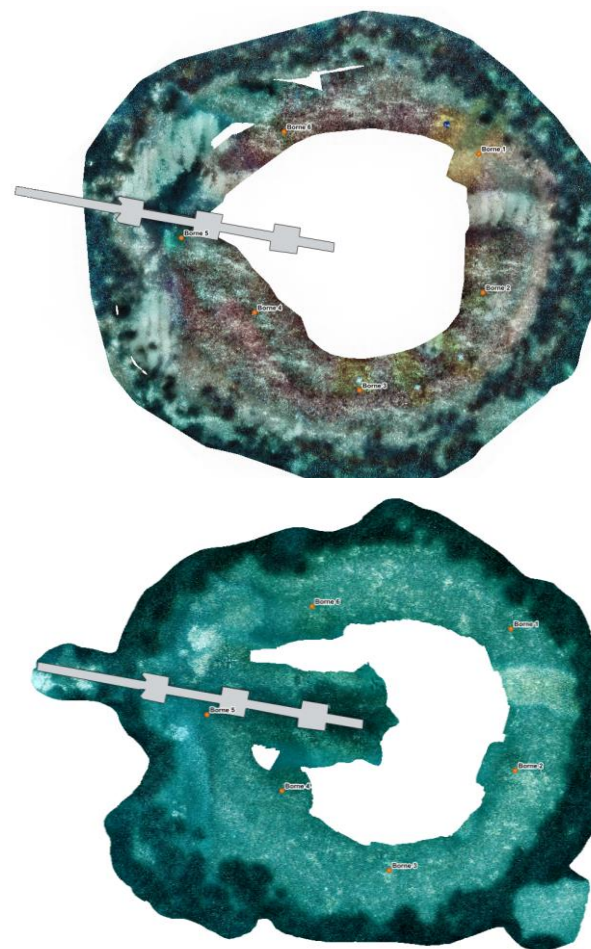
Figure 8 : Vues globales de la station et des balises, reconstituée en 3D par la méthode de photogrammétrie en 2018 (en haut, orthophotographie acquise par CREOCEAN et transmise par Véolia dans le cadre de la présente étude) et 2025 (à droite).

La figure suivante présente les différentes orthographies réalisées par photogrammétrie avec l'emplacement des balises. Les cartes montrent la cartographie de l'herbier en 2018, 2025 ainsi que sa dynamique évolutive entre 2018 et 2025.

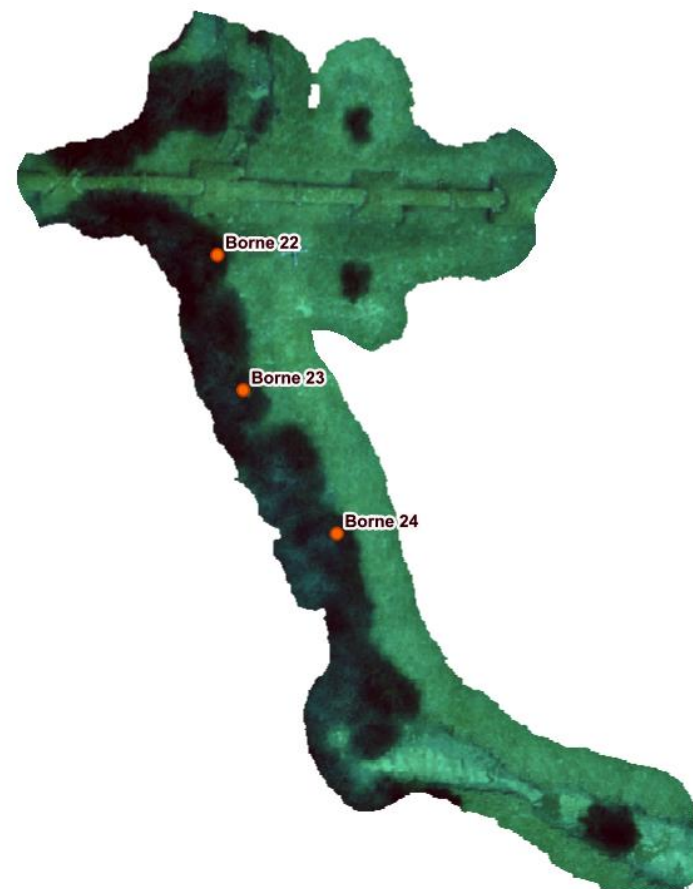
Figure 15 : Vues globales de la station et des balises, reconstituée en 3D par la méthode de photogrammétrie en 2025.

La zone modélisée par photogrammétrie en 2025 intègre les balises 22, 23, 24 mises en place en 2012. En 2025, la surface couverte par l'herbier de posidonie cartographiée est de **76 m<sup>2</sup>**.

La figure suivante présente l'orthographie réalisée par photogrammétrie en 2025 avec l'emplacement des balises. La carte qui suit montre la cartographie de l'herbier en 2025.

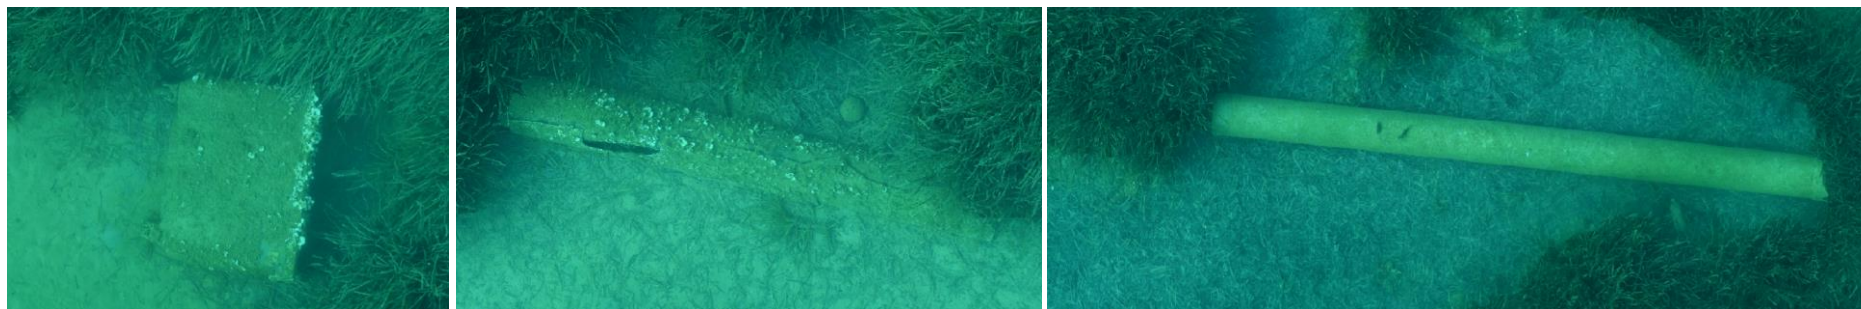
Figure 16 : Secteur 3 – LS (2025). [1] Poubelle (déjà présente en 2018) ; [2] Tuyau de 3 m (déjà présent en 2018) ; [3] Tuyau récent d'environ 6 m de long.
