**SA ROGER MARTIN**

## **Caractérisation "Zones Humides" d'après l'arrêté ministériel du 24 juin 2008 modifié**

- Commune d'Ahuy (21) -

Février 2026

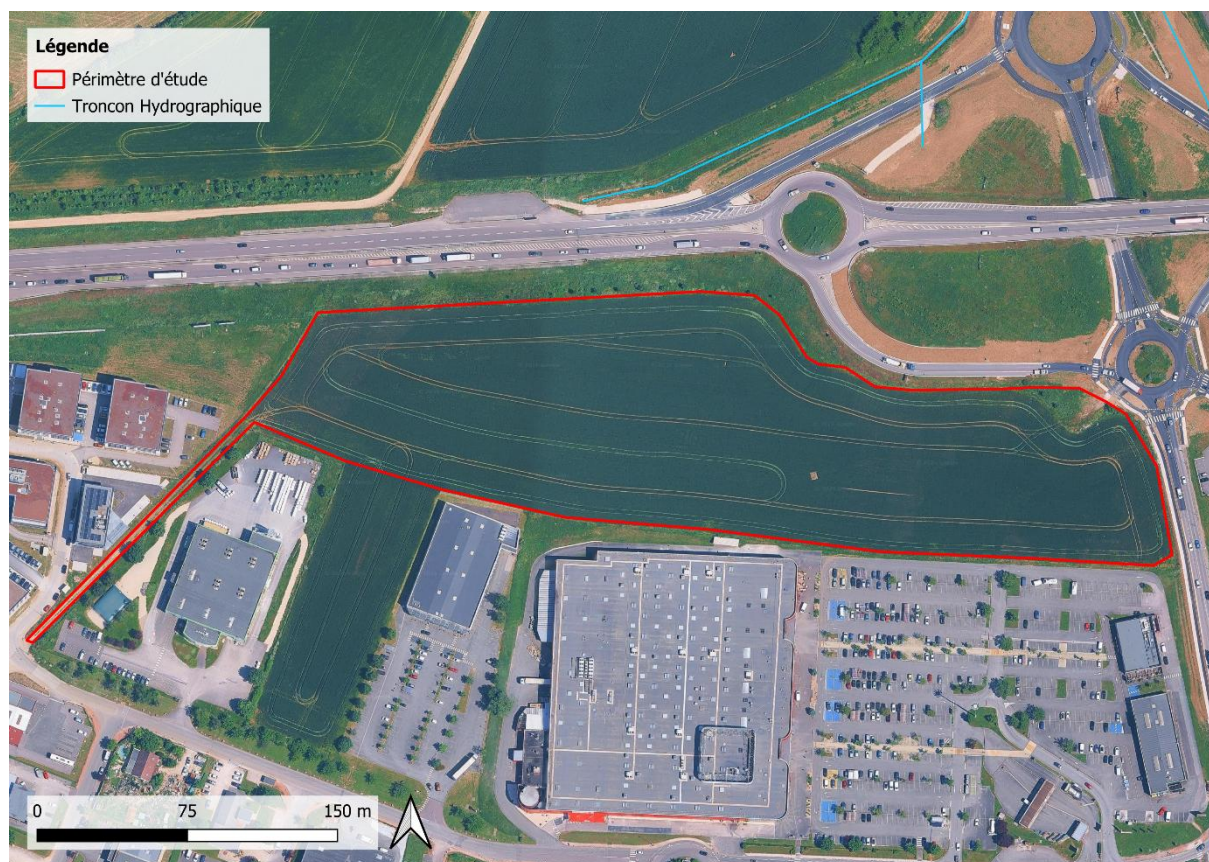
Figure 1 - Vue aérienne de l'emprise du projet

Ce projet s'étend sur 4.1 hectares environ. La parcelle est située à 270m d'altitude en moyenne. Elle est composée d'un champ de culture intensive.

Certains ruisseaux apparaissent au nord de la Lino, qui borde elle-même le nord du terrain étudié. Leur proximité laisse à penser qu'un potentiel zone humide est à considérer.

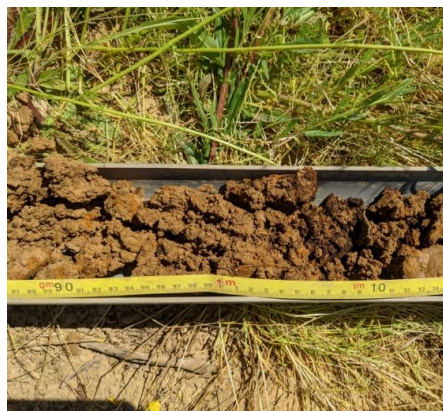
Figure 3 - Exemple de traces de rouilles

Ces **traits doivent nécessairement couvrir au moins 5% de la surface de l'horizon concerné**. Ils apparaissent du fait d'un engorgement temporaire des différents horizons du sol. Cela induit des alternances d'oxydation et de réduction : "Le fer réduit (soluble), présent dans le sol, migre sur quelques millimètres ou quelques centimètres puis reprécipite sous formes de taches ou accumulations de **rouille**,

**nodules** ou films bruns ou **noirs**. Dans le même temps, les **zones appauvries en fer se décolorent et deviennent pâles ou blanchâtres**" (Medde, 2013).

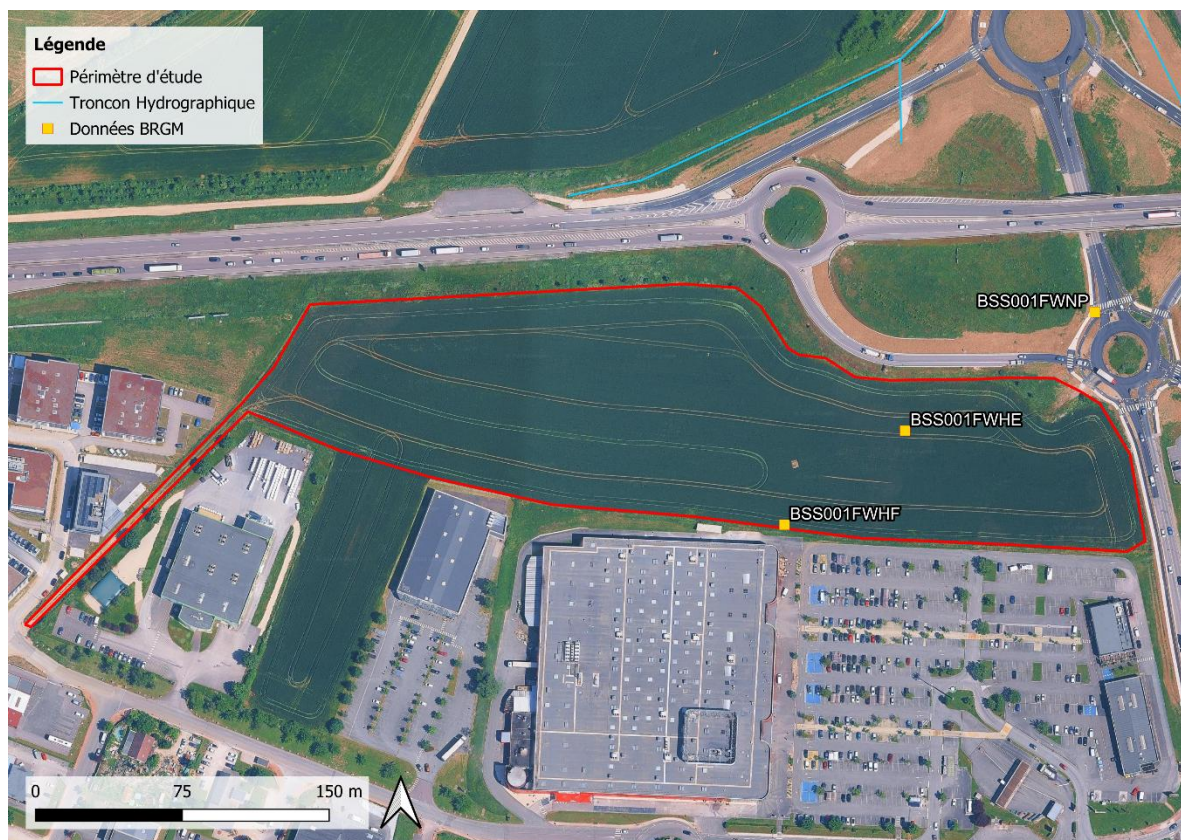
Figure 5 - Localisation des études renseignées par Infoterre

- Le point BSS001FWHF, situé à une altitude de 262m et réalisé le 27 avril 1972, n'est pas référencé comme point d'eau (sondage autoroute).
- Le point BSS001FWHE, situé à une altitude de 263m et réalisé le 28 septembre 1970, n'est pas référencé comme point d'eau (sondage autoroute).
- Le point BSS001FWNP, situé à une altitude de 267m et réalisé le 9 septembre 2009, n'est pas référencé comme point d'eau.

Ces résultats montrent qu'historiquement, il ne semble pas y avoir localement de nappe phréatique ou nappe perchée.

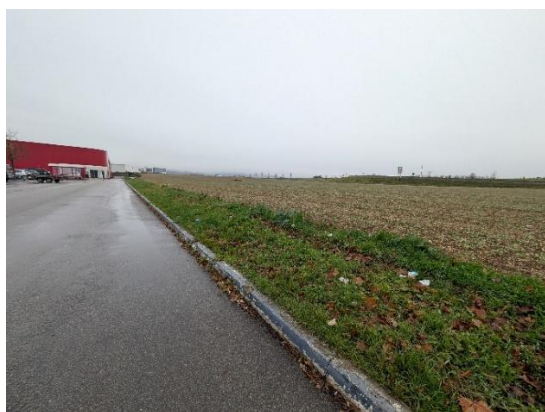
Figure 9 - Bande végétale de bordure au sud

Comme présenté en introduction, le projet comprend en grand majorité une culture. Celle-ci est bordée par quelques bandes enherbées entretenues, semées au moment de l'aménagement de la Lino au nord et de la zone commerciale au sud.

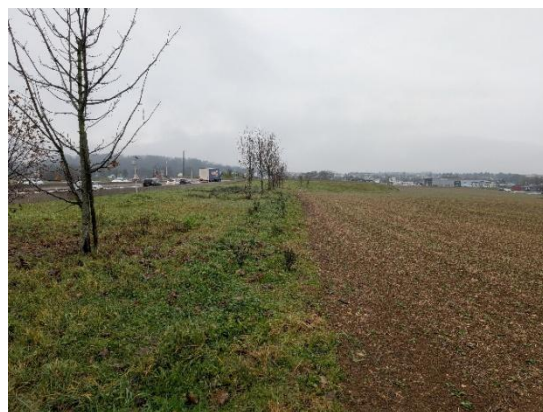
Figure 8 - Alignement d'arbres le long de la Lino

Des arbres y avaient été plantés tous les 10m sur 90m, pour « habiller » l'arrivée sur le rondpoint desservant la zone commerciale.

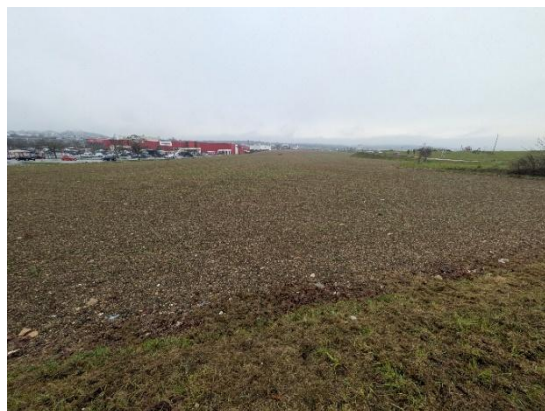
Figure 10 - Vue sur la culture

Que ce soit au sein de la culture ou ses abords, aucun indice floristique ne laisse penser que le sol est frais voire humide. Il n'a pas non plus été observé de végétation anoxiée, ce qui aurait pu être le cas si de l'eau avait saturée les premiers horizons du sol.

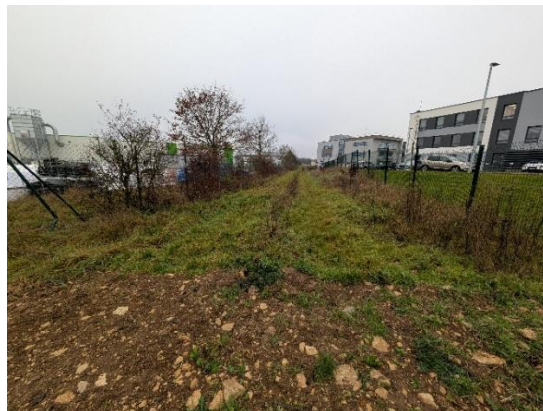
Figure 11 - Vue sur chemin sud-ouest

Seul le chemin présent au sud-ouest de la zone d'étude présente une végétation légèrement plus variée, avec une strate herbacée majoritaire, et quelques frêles arbustes disséminés en bordure. Il n'y a pas été recensé d'espèces patrimoniales (seuls du roncier, raygrass, cirse sp., rosier sauvage, cornouiller sanguin, etc. ont été relevés).

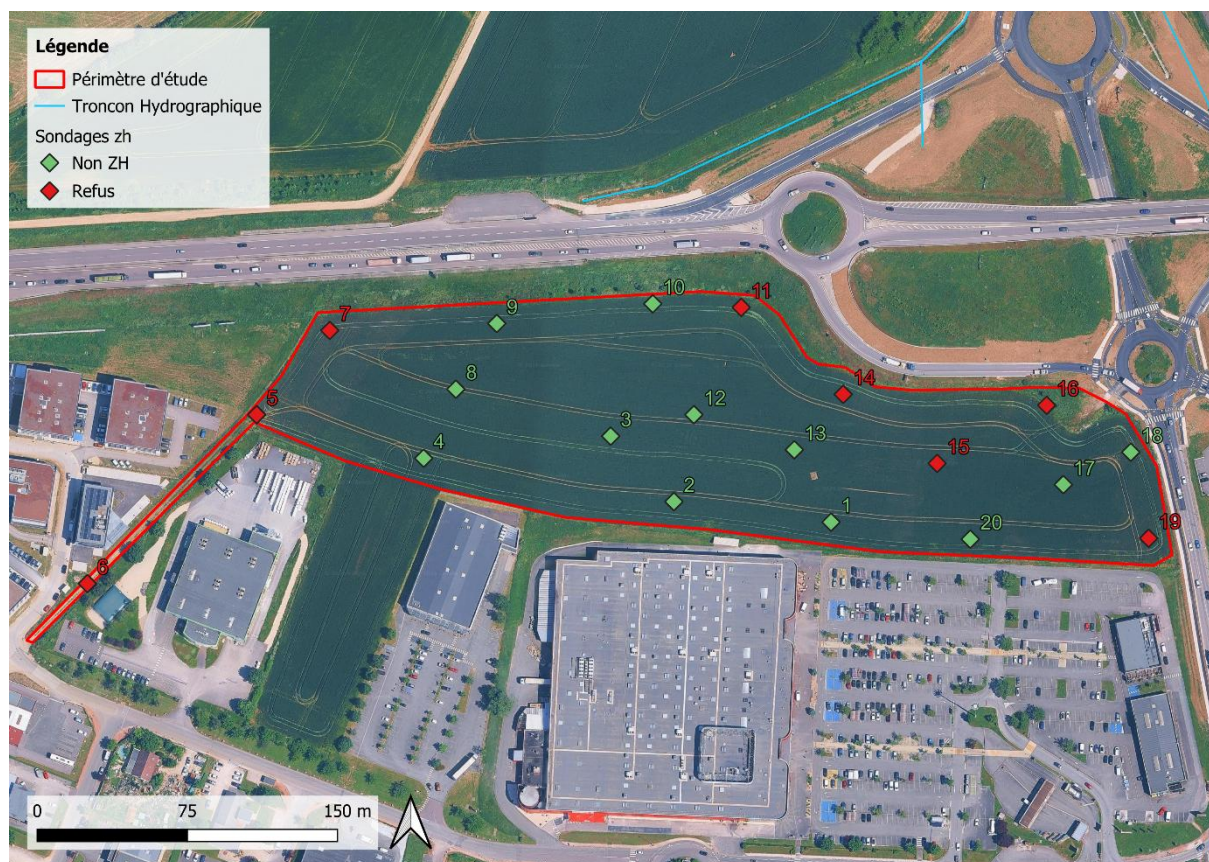
Figure 13 - Localisation des sondages présentant des indices de zones humides

12 sondages ne présentent pas de marqueurs de zones humides.

8 sondages n'ont pas pu être (ou partiellement) effectués pour cause de forte présence de cailloux/graviers.

Cette présence de cailloutis n'empêche néanmoins pas de conclure sur les analyses. En effet, bien que nous soyons en présence d'une culture intensive, le terrain a été retourné et ressemé il y a plusieurs semaines (automne 2025). Ainsi, aucune action de retournement des premiers horizons du sol n'est intervenue depuis (autrement, cela aurait perturbé la lecture des sondages, car cela aurait réoxygéné le sol et effacé tout marqueur).
