# PA2 - Notice décrivant le projet

Réhabilitation du terre-plein et du bassin insubmersible

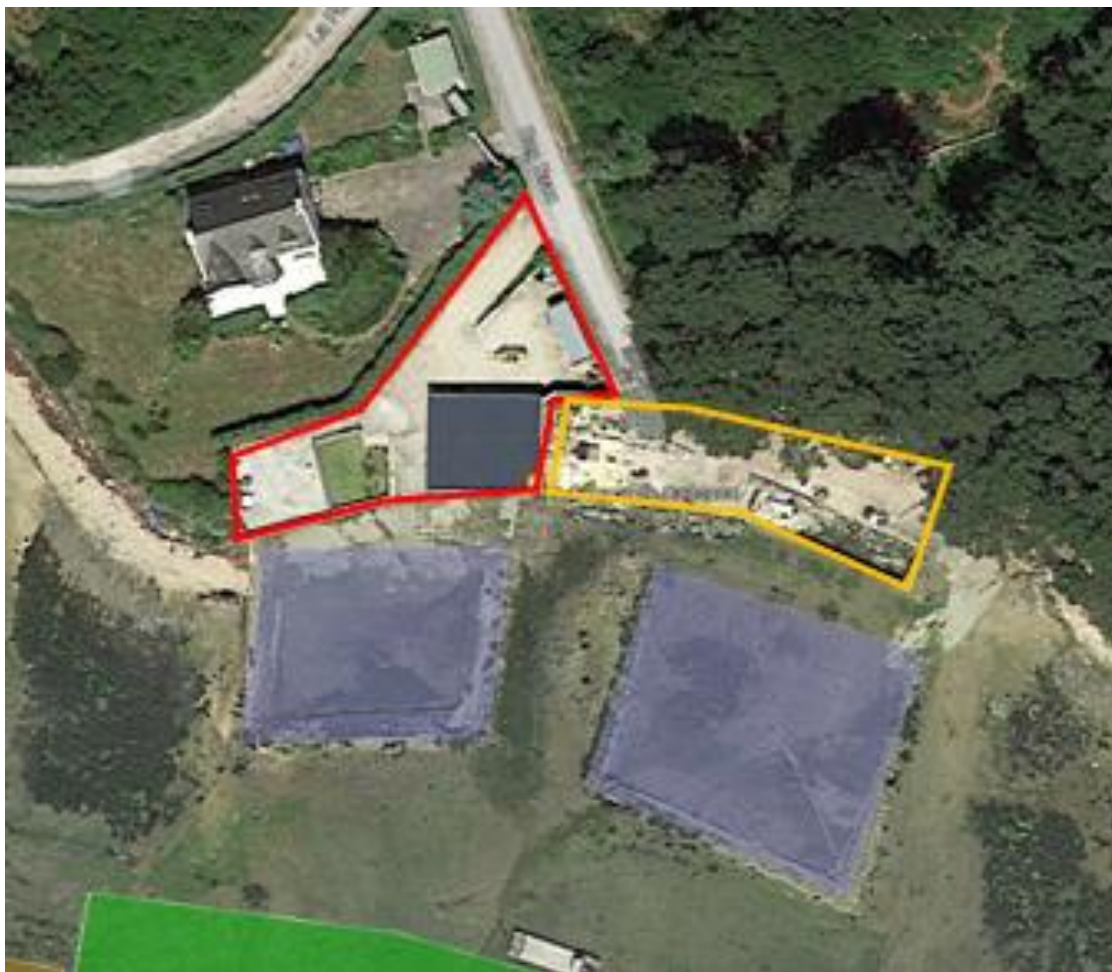
- En rouge : la zone de production actuelle
- En jaune : la zone objet du projet

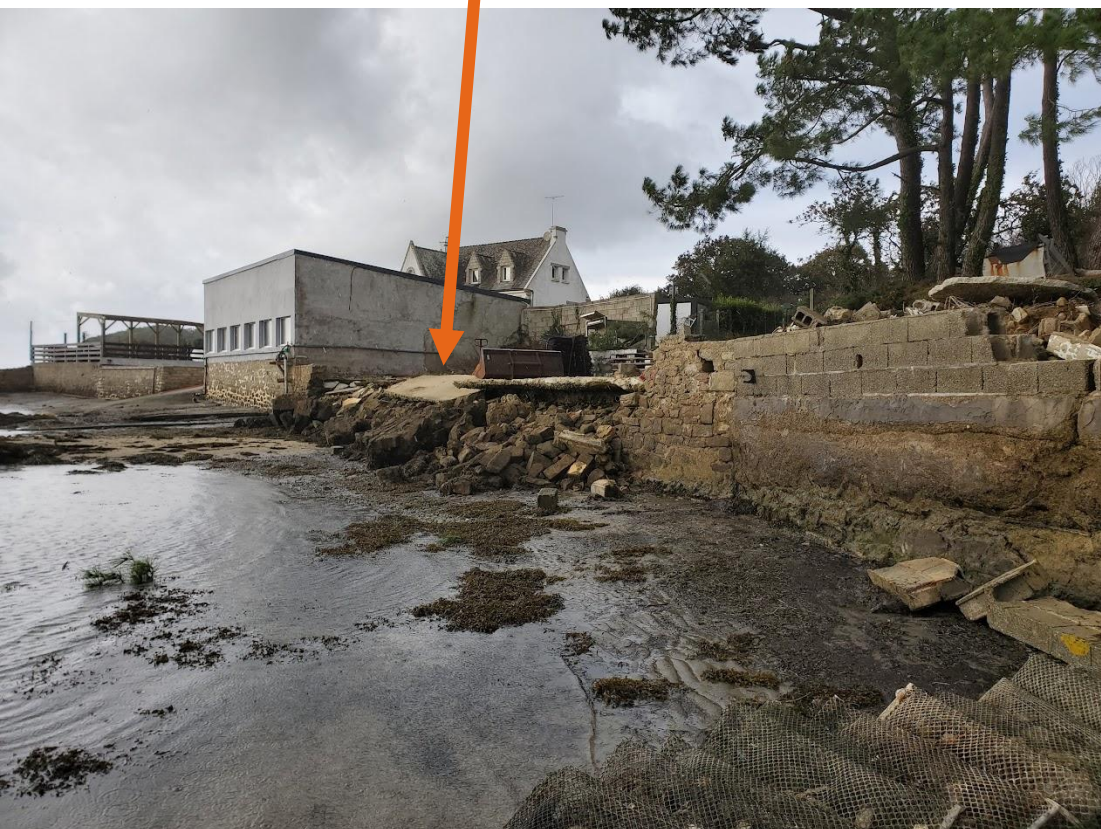
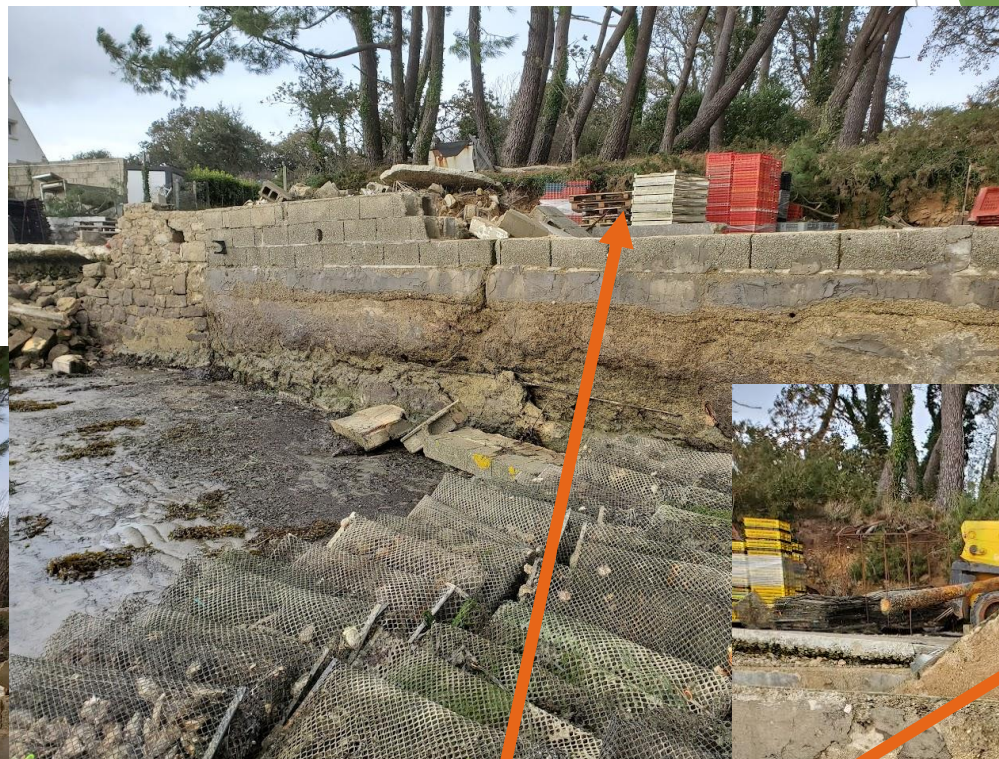
Mur de soutènement effondré et dalle partiellement effondrée

- ▶ Entreprise HUITRES DAMEROSE a repris exploitation du terre-plein et des concessions en janvier 2022
- ▶ Entreprise familiale avec 1 salarié en CDI gérée par Etienne Damerose et Coralie Damerose
- ▶ 7 ha de concessions en mer
- ▶ 1 Terre-plein avec chantier et bassin insubmersible - état ok
- ▶ 1 Terre-plein en très mauvais état (objet du projet)
  - ▶ Terre plein avec historiquement un bâtiment (détruit aujourd'hui)
  - ▶ Dalle de l'ancien bâtiment inexploitable car trop endommagée
  - ▶ Bassin insubmersible détruit par la tempête de novembre 2023
  - ▶ Mur de soutènement effondré avec aggravation chaque année

| | AVANT | | PROJET | |
|---|---|---|---|---|
| Mur de soutènement | Muret en pierres avec joints ciment | <ul style="list-style-type: none"> <li>- Muret écroulé suite à l'érosion de la houle et du vent (exposition SO)</li> <li>- Peu adapté au contexte maritime</li> <li>- Contrainte liée à la mise en place sur estran et coût</li> </ul> | Mur en béton banché | <ul style="list-style-type: none"> <li>- Mise en place rapide</li> <li>- Résistante à l'érosion</li> <li>- Coloris neutre</li> </ul> |
| Dalle | Dalle béton + résine au sol | <ul style="list-style-type: none"> <li>- Écroulée suite à l'effondrement du mur de soutènement</li> </ul> | Dalle béton | <ul style="list-style-type: none"> <li>- Lavable</li> <li>- Adapté à la circulation des engins de manutention</li> </ul> |

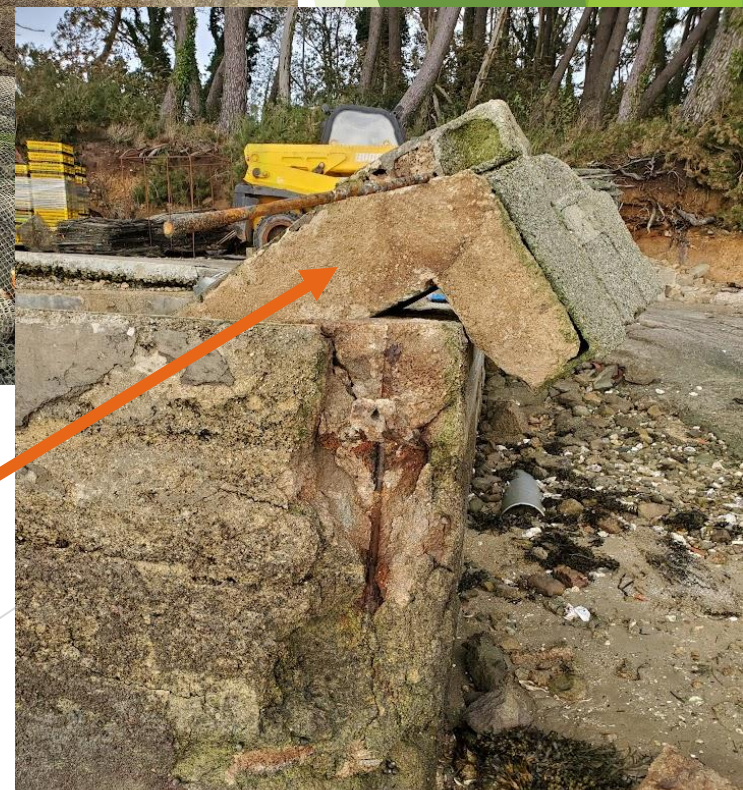
Parpaings du bassin effondrés et déplacés par blocs suite à la tempête

| | AVANT | | PROJET | |
|---|---|---|---|---|
| Bassin insubmersible | Murs en parpaings creux | <ul style="list-style-type: none"> <li>- Ecroulé car non adapté au contexte maritime</li> <li>- Peu esthétique</li> </ul> | Bassin en béton banché | <ul style="list-style-type: none"> <li>- Mise en place rapide</li> <li>- Résistante à l'érosion</li> <li>- Coloris neutre</li> <li>- Homogénéité avec le mur de soutènement</li> </ul> |

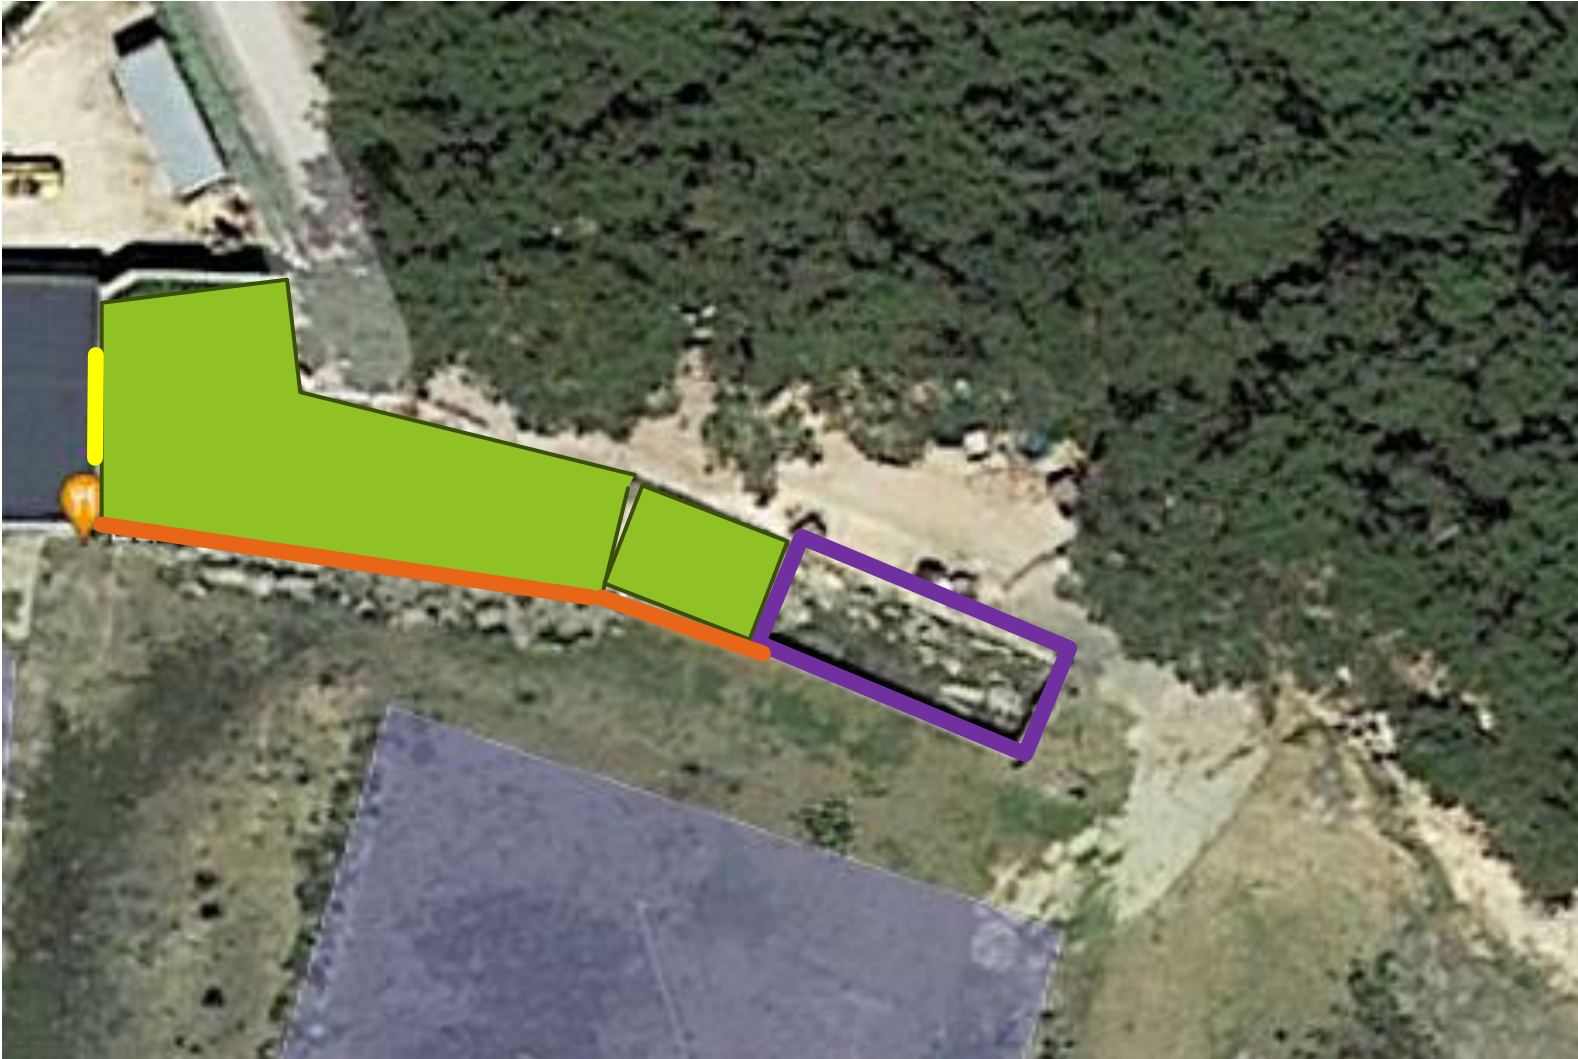
# Schéma du projet

Dallage béton
-

Mur de soutènement
-

Bassin insubmersible pour purification
-

Ouverture du bâtiment

- ▶ Réfection du mur de soutènement coté mer en béton banché
- ▶ Dallage béton sur Terre-Plein après rempierrement des zones effondrées
- ▶ Démolition et reconstruction du bassin insubmersible
- ▶ Equipement du bassin en équipements de purification des coquillages pour répondre aux enjeux sanitaires liés à la qualité de l'eau

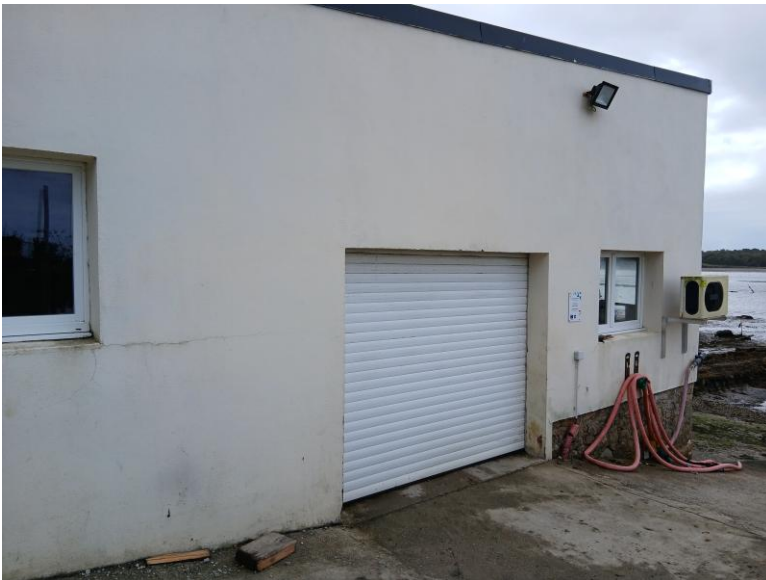
*Bâtiment existant vue côté Ouest  
L'ouverture du mur Est, objet du projet, se fera avec un  
modèle de porte sectionnelle similaire*

- ▶ Ouverture du bâtiment: porte sectionnelle blanche en PVC
  - ▶ Ouverture pour permettre le passage des palettes d'huitres du terre-plein au bâtiment de production
  - ▶ Installation d'une porte sectionnelle blanche en PVC (sur le même modèle que celle existant déjà sur le côté Ouest du bâtiment)
