## PROJET PHOTOVOLTAÏQUE – MICROSOL TRETEAU (03) – CARRIÈRE JACQUET

# NOTICE ENVIRONNEMENTALE

Novembre 2025

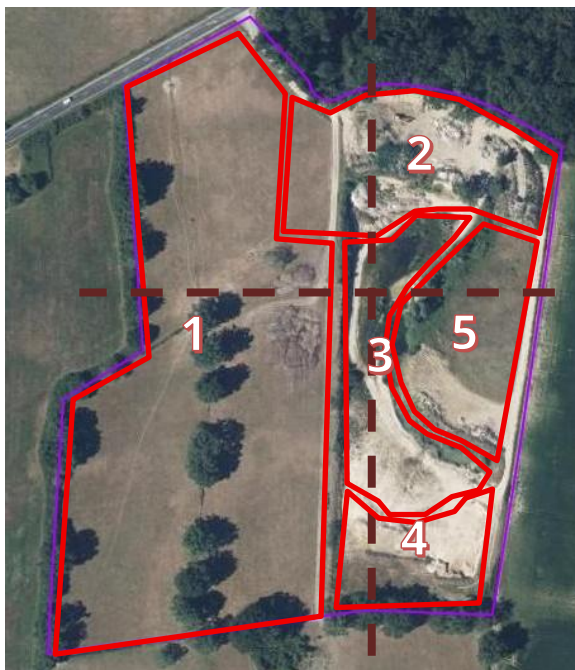
Actuellement, le microrelief de la carrière est composé de 5 grands ensembles :

1. Une partie encore non exploitée, composée d'une pâture plane et horizontale, agrémentée de haies.

2. Une zone en activité (stockage de la terre végétale et des inertes, espace de concassage des inertes, plateforme de préparation des matériaux) utilisée par l'entreprise de travaux publics Jacquet.

5. Une zone de « pré-remise en état », partie exploitée déjà comblée par des stériles excavés lors des travaux de l'entreprise Jacquet.

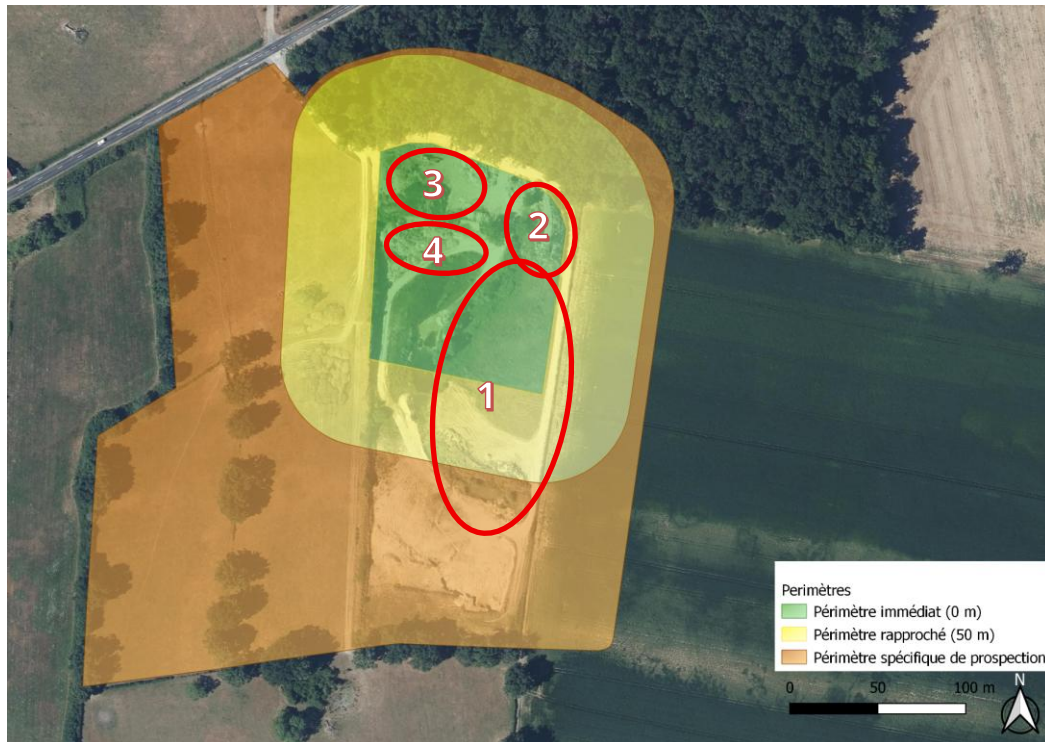
*Figure 8 : Carte des périmètres définis pour l'étude.*

Initialement, 3 périmètres d'étude avaient été définis (cf. carte suivante, emprises colorées) :

- Le périmètre immédiat, là où était prévue l'implantation des panneaux.
- Le périmètre rapproché composé d'un tampon de 50 m autour du périmètre immédiat.
- Un périmètre de prospection plus global pour l'étude, comprenant l'ensemble du site autorisé à l'extraction auquel s'ajoute un tampon de 50 m vers l'est.

Cependant, la rencontre de l'exploitant de la carrière le 2 juin a légèrement modifié cette approche. En effet, ce dernier a indiqué que la zone pressentie pour l'implantation des panneaux photovoltaïques correspondait au remblai actuel de stériles.

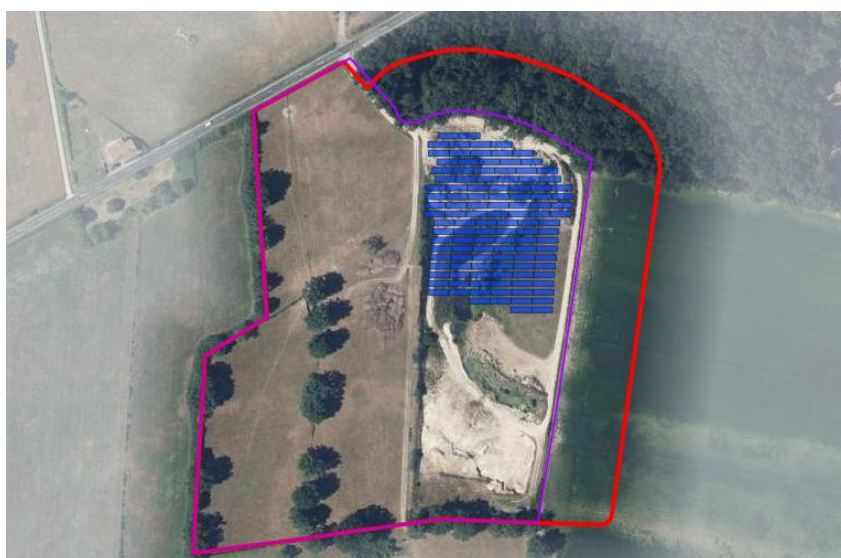
*Figure 24 : Emprise prévue initialement pour les panneaux photovoltaïques (tables en bleu sur l'image)*

Cette implantation initiale a donc été revue et redéfinie sur la plateforme remblayée préalablement de la remise en état de la carrière. L'implantation du parc photovoltaïque au sol s'insèrera donc dans le phasage d'exploitation de la carrière sans engendrer aucune modification vis-à-vis de l'autorisation d'exploiter. Aucun travaux de terrassement ne sera dû spécifiquement à l'implantation du parc, hormis ceux relatifs à l'enfouissement des câbles électriques et à la fixation des tables photovoltaïques.
