# Rapport de mission de repérage des matériaux et produits contenant de l'amiante avant réalisation de travaux dans un immeuble bâti

TOURCOING GARE - 40 RUE DE LEVANT  
59200 TOURCOING

**Référence du dossier :** 2601CHNLI -  
B1920000004138

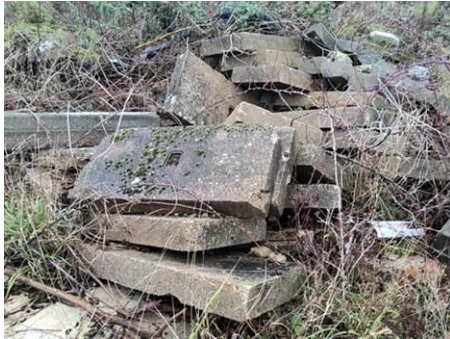
| N° de composant | Localisation | Description | Justification | Photo |
|---|---|---|---|---|
| ZPSO-001 | Décharge Sauvage Zone 1 | Bloc de Béton Brut | Matériau ou produit qui par nature ne contient pas d'amiante | |

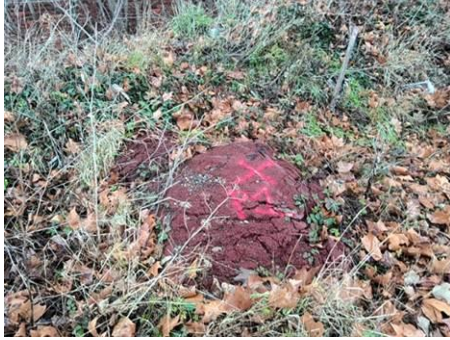
| N° de composant | Localisation | Description | Justification | Photo |
|---|---|---|---|---|
| ZPSO-002 | Décharge Sauvage Zone 2 | Enrobé Rouge Type 1 | Absence d'amiante (Après analyse en laboratoire) | |

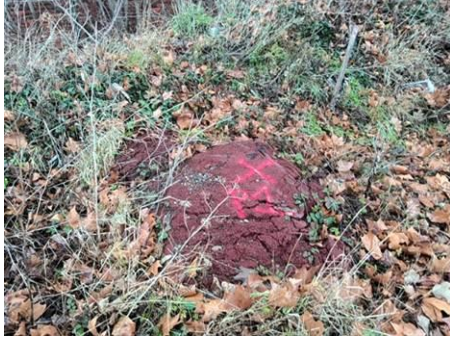
| N° de composant | Localisation | Description | Justification | Photo |
|---|---|---|---|---|
| ZPSO-002-2 | Décharge Sauvage Zone 2 | Enrobé Rouge Type 1 | Absence d'amiante (Après analyse en laboratoire) | |

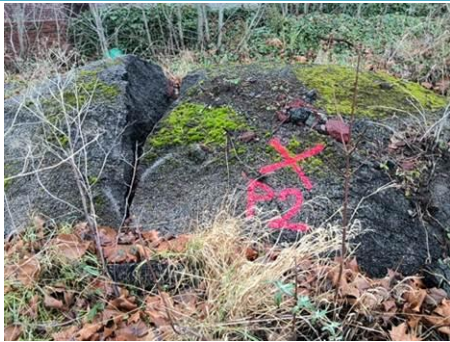
| N° de composant | Localisation | Description | Justification | Photo |
|---|---|---|---|---|
| ZPSO-003 | Décharge Sauvage Zone 2 | Enrobé Noir Type 1 | Absence d'amiante<br>(Après analyse en laboratoire) | |

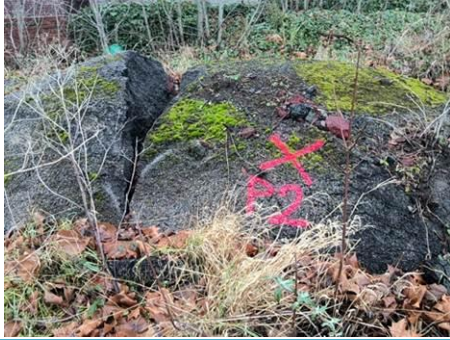
| N° de composant | Localisation | Description | Justification | Photo |
|---|---|---|---|---|
| ZPSO-003-2 | Décharge Sauvage Zone 2 | Enrobé Noir Type 1 | Absence d'amiante<br>(Après analyse en laboratoire) | |

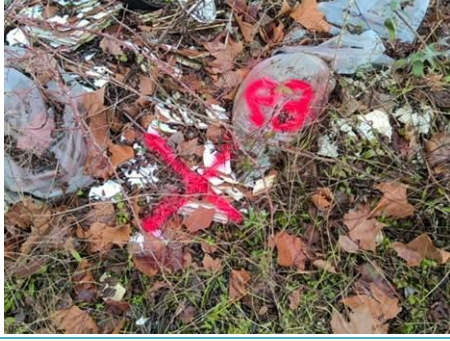
| N° de composant | Localisation | Description | Justification | Photo |
|---|---|---|---|---|
| ZPSO-004 | Décharge Sauvage Zone 6 | Débris Colle de Faïence | Absence d'amiante<br>(Après analyse en laboratoire) | |

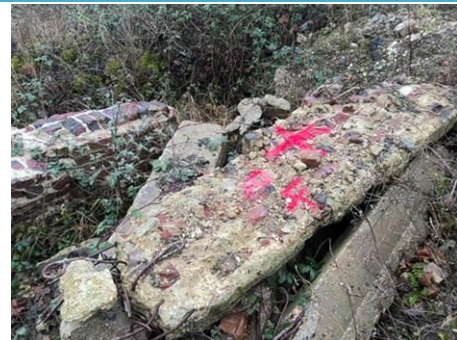
| N° de composant | Localisation | Description | Justification | Photo |
|---|---|---|---|---|
| ZPSO-005 | Décharge Sauvage Zone 5 | Débris Joint Brique | Absence d'amiante<br>(Après analyse en laboratoire) | |

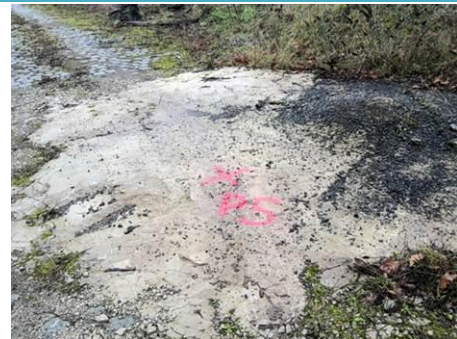
| N° de composant | Localisation | Description | Justification | Photo |
|---|---|---|---|---|
| ZPSO-006 | Décharge Sauvage Zone 7 | Mélange Ciment cailloux | Absence d'amiante<br>(Après analyse en laboratoire) | |

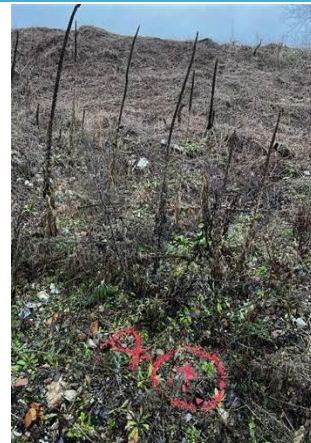
| Localisation | Matériau ou produit |
|---|---|
| Extérieur - Décharge Sauvage Zone 13 | Conduit en fibres-ciment |

| N° de composant | Localisation | Description | Justification | Photo |
|---|---|---|---|---|
| ZPSO-007 | Décharge Sauvage Zone 13 | Déchets Plaques en Fibres - Ciment | Présence d'amiante<br>(Après analyse en laboratoire) | |

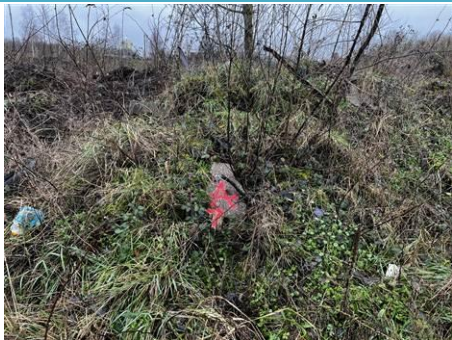
| Localisation | Matériau ou produit |
|---|---|
| Extérieur - Décharge Sauvage Zone 9 | Déchets Plaques en Fibres - Ciment |

| N° de composant | Localisation | Description | Justification | Photo |
|---|---|---|---|---|
| ZPSO-007 | Décharge Sauvage Zone 9 | Déchets Plaques en Fibres - Ciment | Présence d'amiante<br>(Après analyse en laboratoire) | |

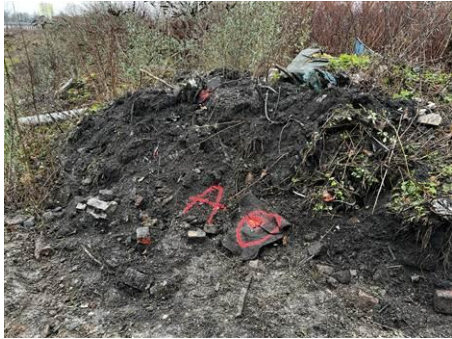
| Localisation | Matériau ou produit |
|---|---|
| Extérieur - Casse Auto Zone 3 | Déchets Plaques en Fibres - Ciment |

| N° de composant | Localisation | Description | Justification | Photo |
|---|---|---|---|---|
| ZPSO-007 | ; Casse Auto Zone 3 | Déchets Plaques en Fibres - Ciment | Présence d'amiante<br>(Après analyse en laboratoire) | |

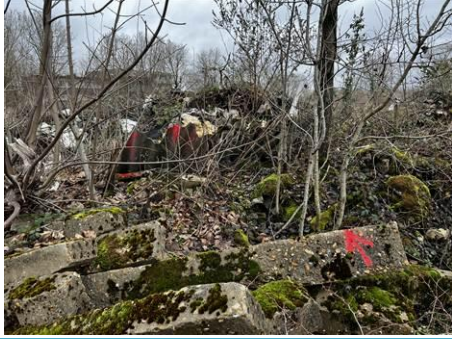
| Localisation | Matériau ou produit |
|---|---|
| Extérieur - Décharge Sauvage Zone 8 | Déchets Plaques en Fibres - Ciment |
| Extérieur - Décharge Sauvage Zone 10 | Déchets Plaques en Fibres - Ciment |

| N° de composant | Localisation | Description | Justification | Photo |
|---|---|---|---|---|
| ZPSO-007 | Décharge Sauvage Zone 8 ;<br>Décharge Sauvage Zone 10 | Déchets Plaques en Fibres - Ciment | Présence d'amiante<br>(Après analyse en laboratoire) | |

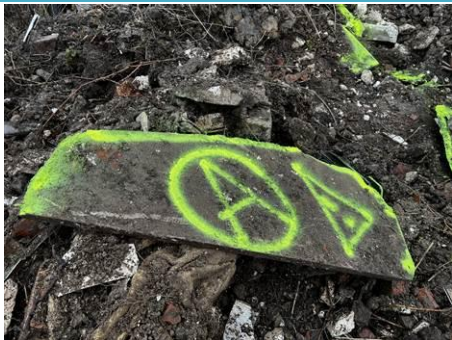
| Localisation | Matériau ou produit |
|---|---|
| Extérieur - Décharge Sauvage Zone 11 | Déchets Plaques en Fibres - Ciment |

| N° de composant | Localisation | Description | Justification | Photo |
|---|---|---|---|---|
| ZPSO-007 | Décharge Sauvage Zone 11 | Déchets Plaques en Fibres - Ciment | Présence d'amiante<br>(Après analyse en laboratoire) | |

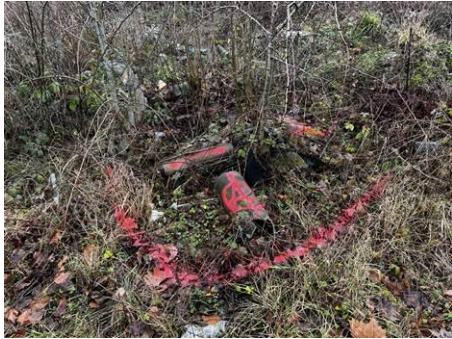
| Localisation | Matériau ou produit |
|---|---|
| Extérieur - Décharge Sauvage Zone 6 | Déchets Plaques en Fibres - Ciment |

| N° de composant | Localisation | Description | Justification | Photo |
|---|---|---|---|---|
| ZPSO-007 | Décharge Sauvage Zone 6 | Déchets Plaques en Fibres - Ciment | Présence d'amiante<br>(Après analyse en laboratoire) | |

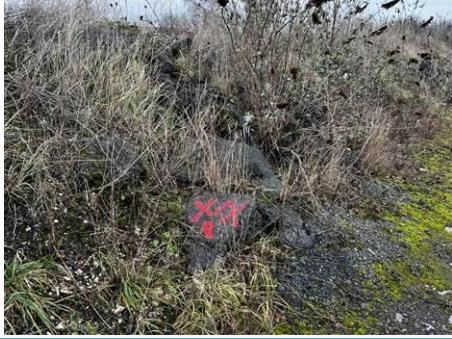
| N° de composant | Localisation | Description | Justification | Photo |
|---|---|---|---|---|
| ZPSO-008 | Mont Long Chemin de Fer Zone 9 | Enrobé Noir Type 2 | Absence d'amiante<br>(Après analyse en laboratoire) | |

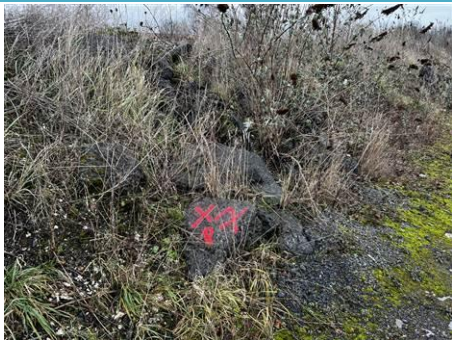
| N° de composant | Localisation | Description | Justification | Photo |
|---|---|---|---|---|
| ZPSO-008-2 | Mont Long Chemin de Fer Zone 9 | Enrobé Noir Type 2 | Absence d'amiante<br>(Après analyse en laboratoire) | |

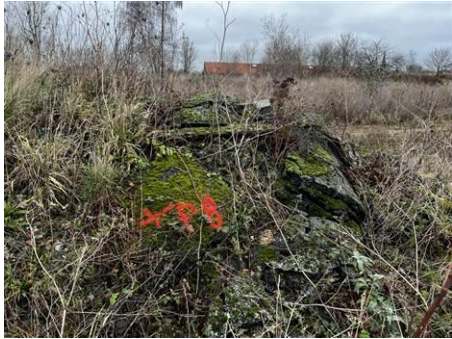
| N° de composant | Localisation | Description | Justification | Photo |
|---|---|---|---|---|
| ZPSO-010 | Mont Long Chemin de Fer Zone 11 | Enrobé Noir Type 3 | Absence d'amiante<br>(Après analyse en laboratoire) | |

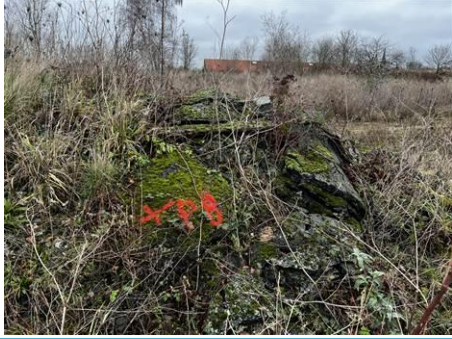
| N° de composant | Localisation | Description | Justification | Photo |
|---|---|---|---|---|
| ZPSO-010-2 | Mont Long Chemin de Fer Zone 11 | Enrobé Noir Type 3 | Absence d'amiante<br>(Après analyse en laboratoire) | |

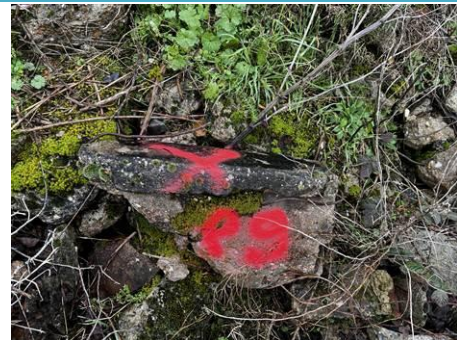
| N° de composant | Localisation | Description | Justification | Photo |
|---|---|---|---|---|
| ZPSO-011 | Mont Long Chemin de Fer Zone 13 | Bitume Noire sur Béton | Absence d'amiante<br>(Après analyse en laboratoire) | |

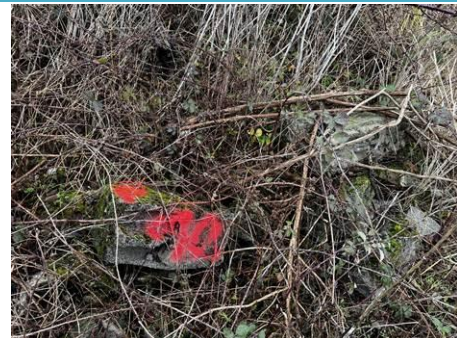
| N° de composant | Localisation | Description | Justification | Photo |
|---|---|---|---|---|
| ZPSO-012 | Mont Long Chemin de Fer Zone 13 | Joint d'assemblage Parpaings | Absence d'amiante<br>(Après analyse en laboratoire) | |

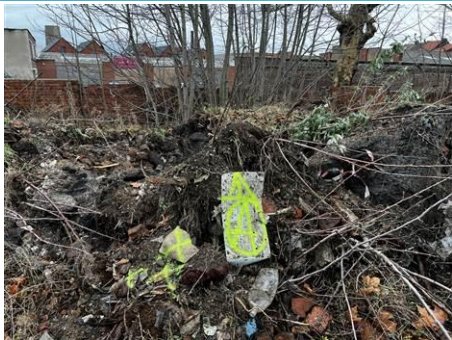
| Localisation | Matériau ou produit |
|---|---|
| Extérieur - Décharge Sauvage Zone 1 | Déchets Plaques Ondulés et Planes en Fibres - Ciment |

| ZPSO-013 | Décharge Sauvage Zone 1 | Déchets Plaques Ondulés et Planes en Fibres -<br>Ciment | Présence d'amiante<br>(Après analyse en<br>laboratoire) | |

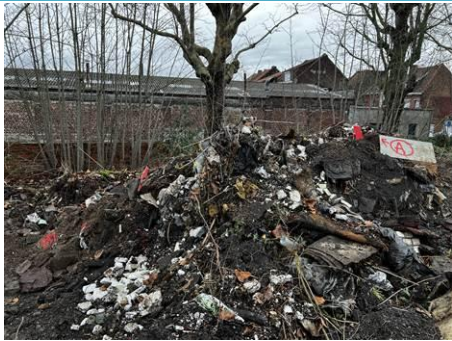
| Localisation | Matériau ou produit |
|---|---|
| Extérieur - Décharge Sauvage Zone 3 | Déchets Plaques Ondulés et Planes en Fibres - Ciment |

| ZPSO-013 | Décharge Sauvage Zone 3 | Déchets Plaques Ondulés et Planes en Fibres -<br>Ciment | Présence d'amiante<br>(Après analyse en<br>laboratoire) | |

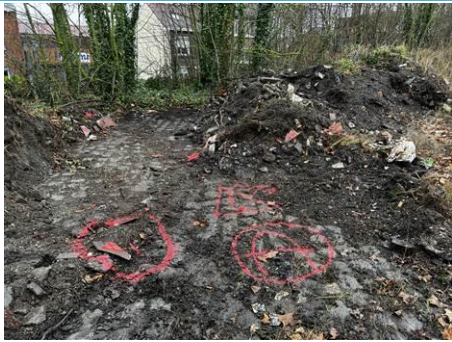
| Localisation | Matériau ou produit |
|---|---|
| Extérieur - Décharge Sauvage Zone 4 | Déchets Plaques Ondulés et Planes en Fibres - Ciment |

| ZPSO-013 | Décharge Sauvage Zone 4 | Déchets Plaques Ondulés et Planes en Fibres -<br>Ciment | Présence d'amiante<br>(Après analyse en<br>laboratoire) | |

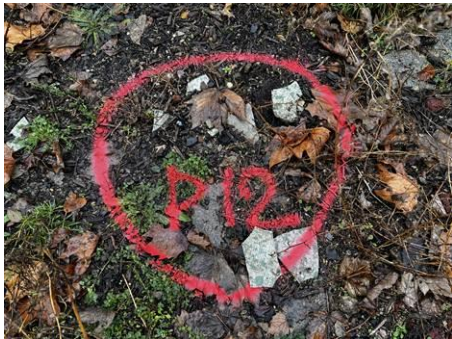
| ZPSO-014 | Décharge Sauvage Zone 4 | Déchets Colle de Faïence VERTE | Absence d'amiante<br>(Après analyse en laboratoire) | |

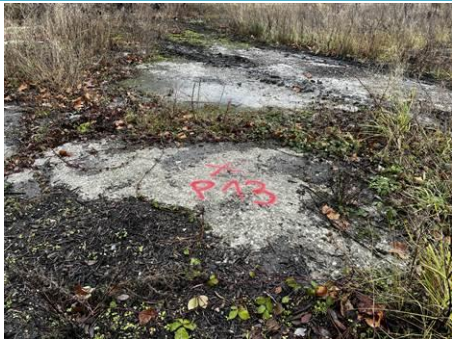
| ZPSO-015 | Casse Auto Zone 1 | Dallage Béton | Absence d'amiante<br>(Après analyse en laboratoire) | |

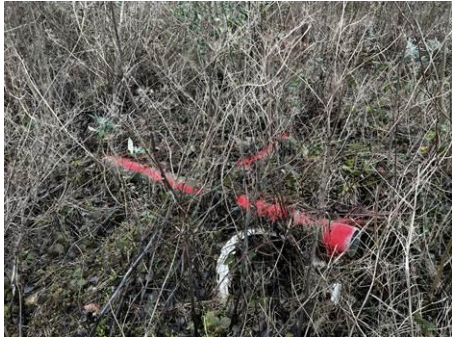
| Localisation | Matériau ou produit |
|---|---|
| Extérieur - Mont Hauteur, Près des Jardins Maisons Zone 13 | Conduit en fibres-ciment |

| ZPSO-016 | Mont Hauteur, Près des Jardins Maisons<br>Zone 13 | Conduit en fibres-ciment | Présence d'amiante<br>(Après analyse en<br>laboratoire) | |

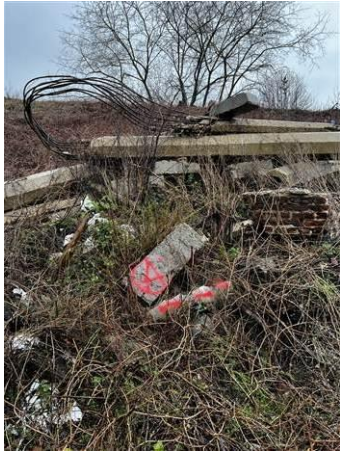
| ZPSO-016 | Décharge Sauvage Zone 13 | Conduit en fibres-ciment | Présence d'amiante<br>(Après analyse en<br>laboratoire) | |

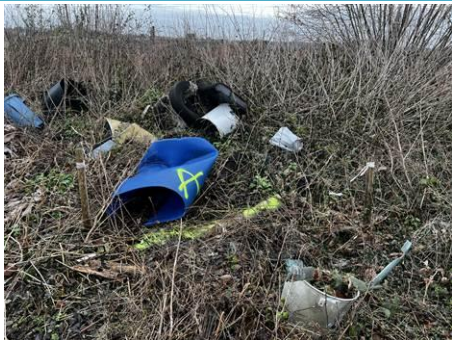
| Localisation | Matériau ou produit |
|---|---|
| Extérieur - Mont Hauteur, Près des Jardins Maisons Zone 5 | Déchets Plaques Ondulés et Planes Fibres - Ciment |

| ZPSO-017 | Mont Hauteur, Près des Jardins Maisons<br>Zone 5 | Déchets Plaques Ondulés et Planes Fibres - Ciment | Présence d'amiante<br>(Après analyse en<br>laboratoire) | |

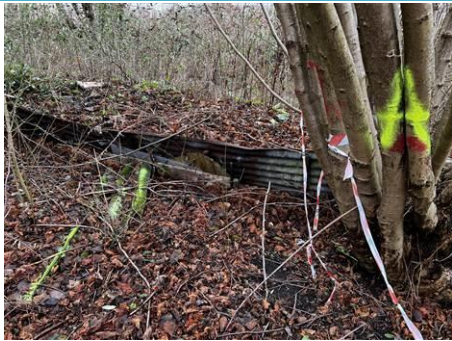
| Localisation | Matériau ou produit |
|---|---|
| Extérieur - Mont Hauteur, Près des Jardins Maisons Zone 8 | Déchets Plaques Ondulés et Planes Fibres - Ciment |

| ZPSO-017 | Mont Hauteur, Près des Jardins Maisons<br>Zone 8 | Déchets Plaques Ondulés et Planes Fibres - Ciment | Présence d'amiante<br>(Après analyse en<br>laboratoire) | |

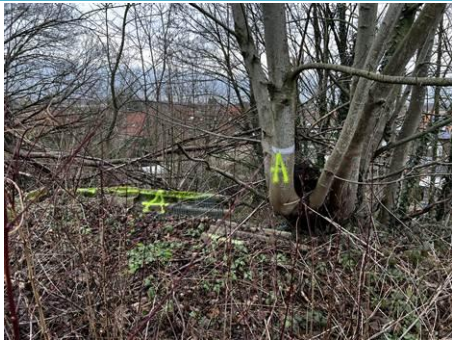
| Localisation | Matériau ou produit |
|---|---|
| Extérieur - Mont Hauteur, Près des Jardins Maisons Zone 7 | Déchets Plaques Ondulés et Planes Fibres - Ciment |

| ZPSO-017 | Mont Hauteur, Près des Jardins Maisons<br>Zone 7 | Déchets Plaques Ondulés et Planes Fibres - Ciment | Présence d'amiante<br>(Après analyse en<br>laboratoire) | |

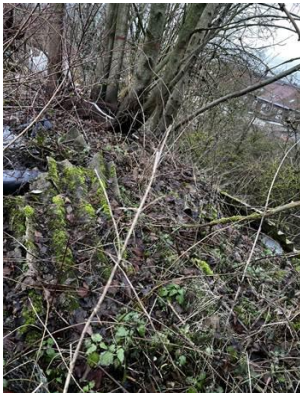
| Localisation | Matériau ou produit |
|---|---|
| Extérieur - Mont Hauteur, Près des Jardins Maisons Zone 9 | Déchets Plaques Ondulés et Planes Fibres - Ciment |

| ZPSO-017 | Mont Hauteur, Près des Jardins Maisons Zone 9 | Déchets Plaques Ondulés et Planes Fibres - Ciment | Présence d'amiante<br>(Après analyse en laboratoire) | |

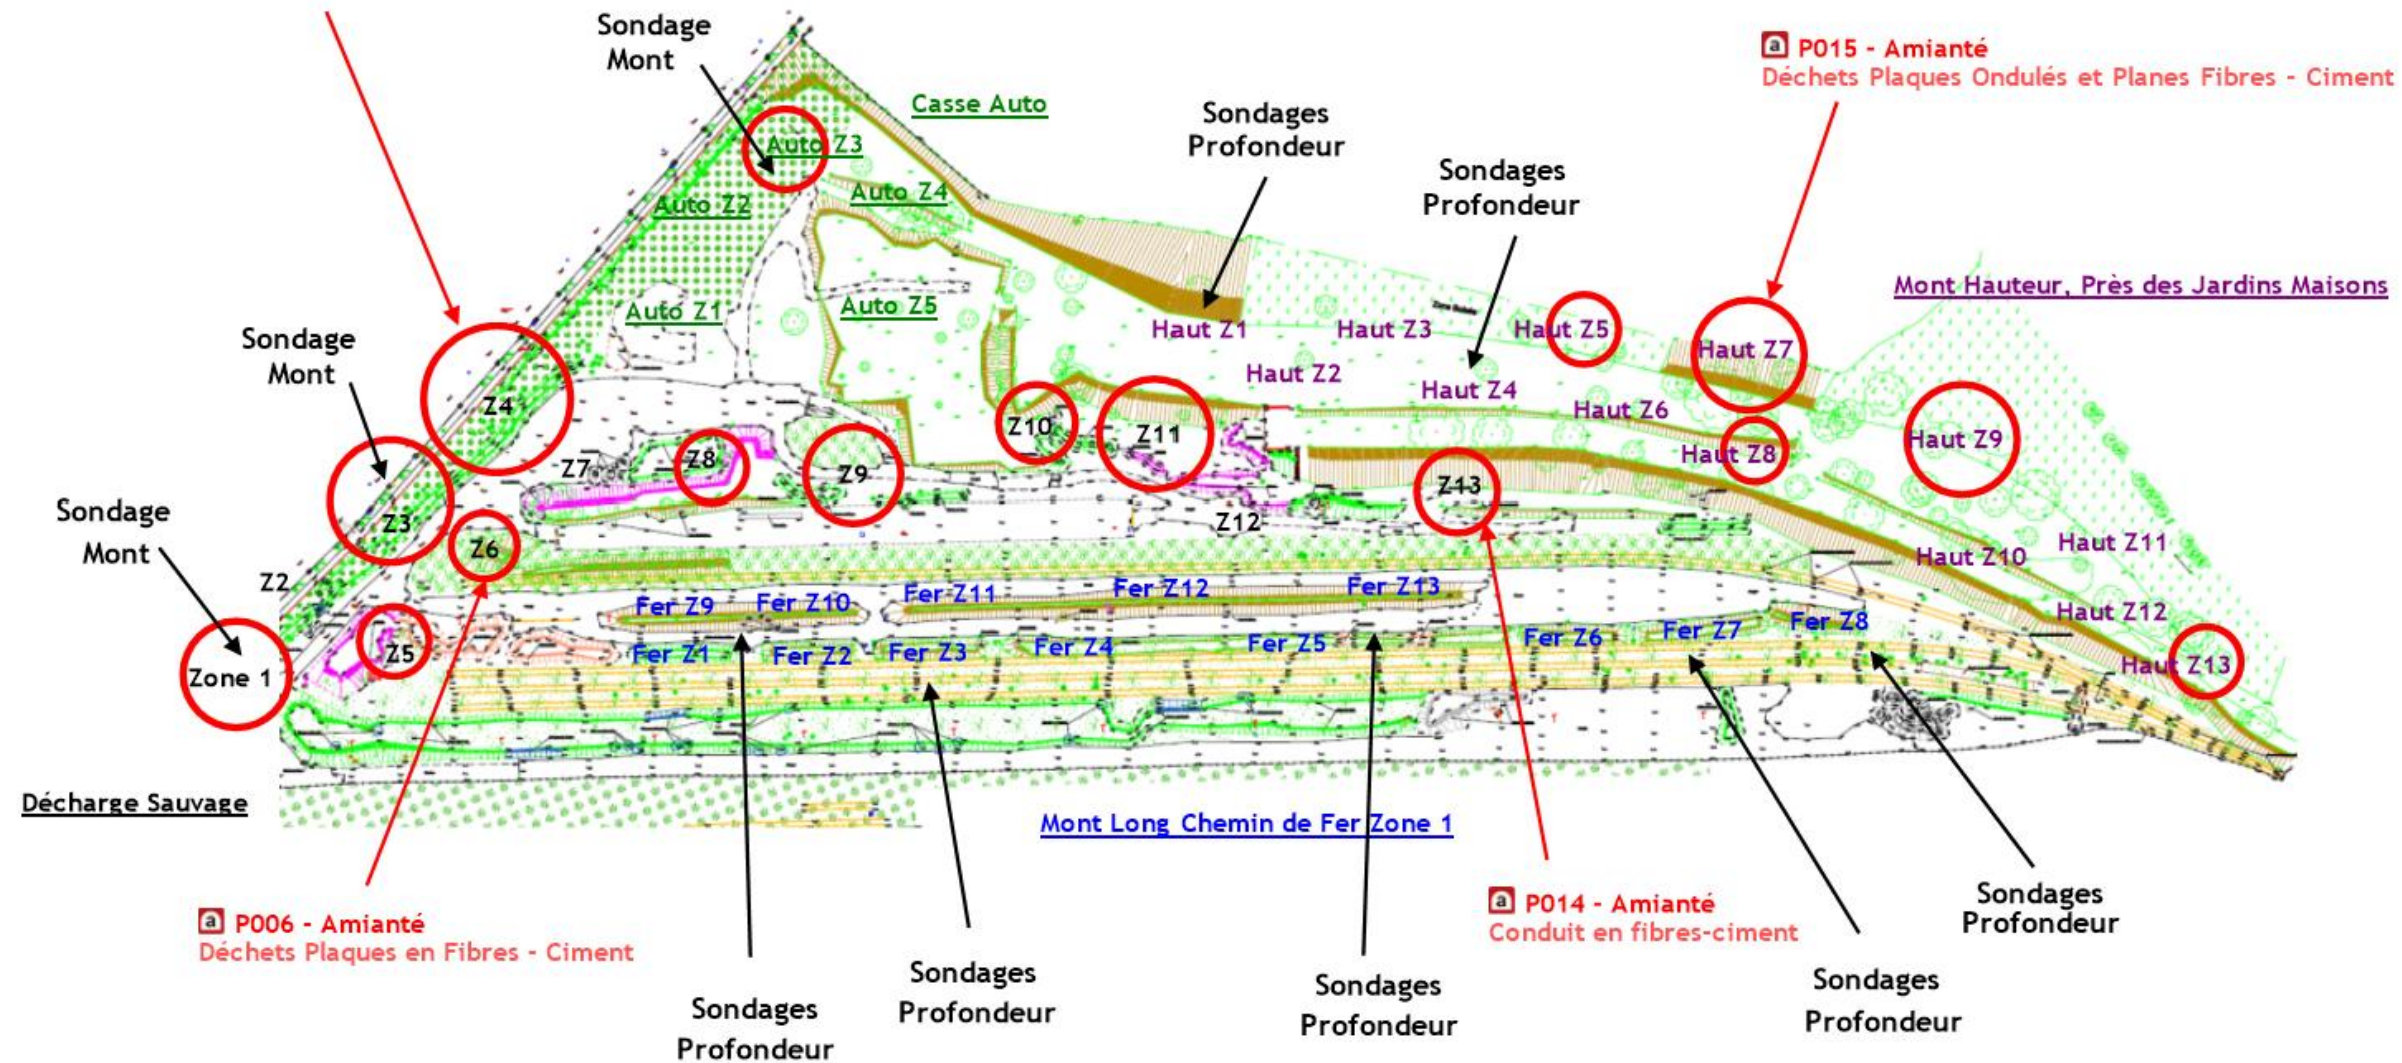
Zones où des déchets amiantés ont été repérés

Des débris de matériaux en fibres-ciment contenant de l'amiante ont été observés en surface essentiellement.

Le plan proposé en page 31 reprend le positionnement des zones ou aura été observé des matériaux amiantés en surface ou en mélange dans les matériaux situés en dépôt sur site.

**a P011 - Amianté**  
Déchets Plaques Ondulés et Planes en Fibres - Ciment
