**37, RUE CHARLES FLON**  
**ORCHIES (59)**

**Étude historique, documentaire et de vulnérabilité des milieux (INFOS)**  
**et Diagnostic de pollution des sols (DIAG) en vue de l'achat du site**

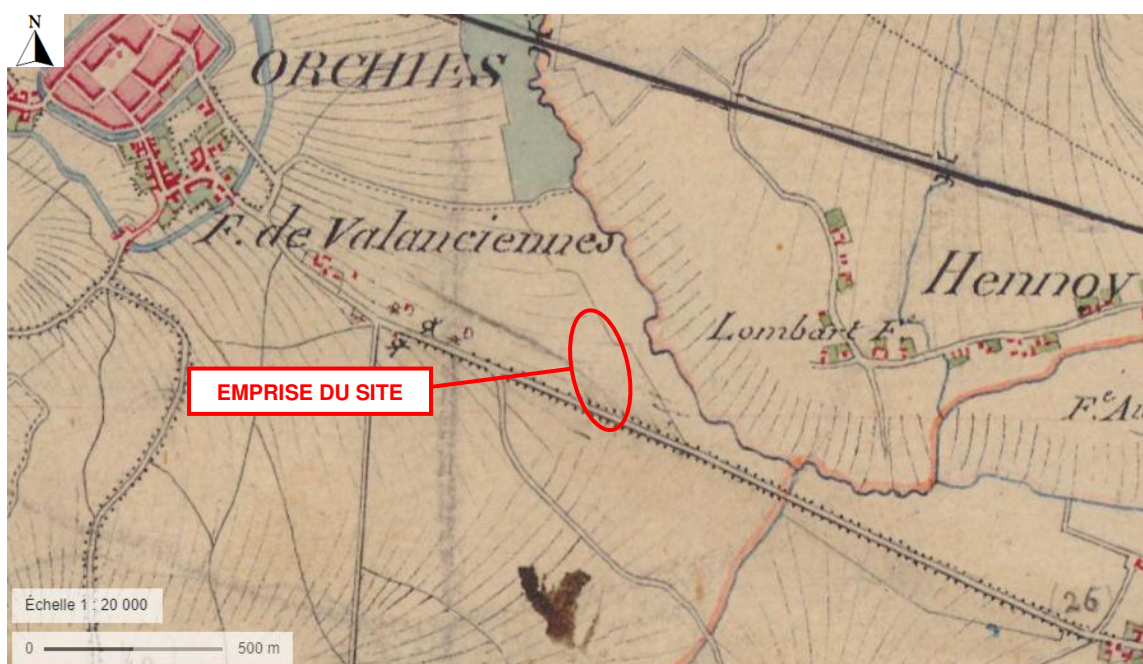
Figure 3 : Extrait de la carte de l'état-major du canton d'Orchies (1820–1866)

La consultation de la carte de l'état-major du canton d'Orchies (**Figure 2**), a permis de définir l'absence de construction sur la zone d'étude.

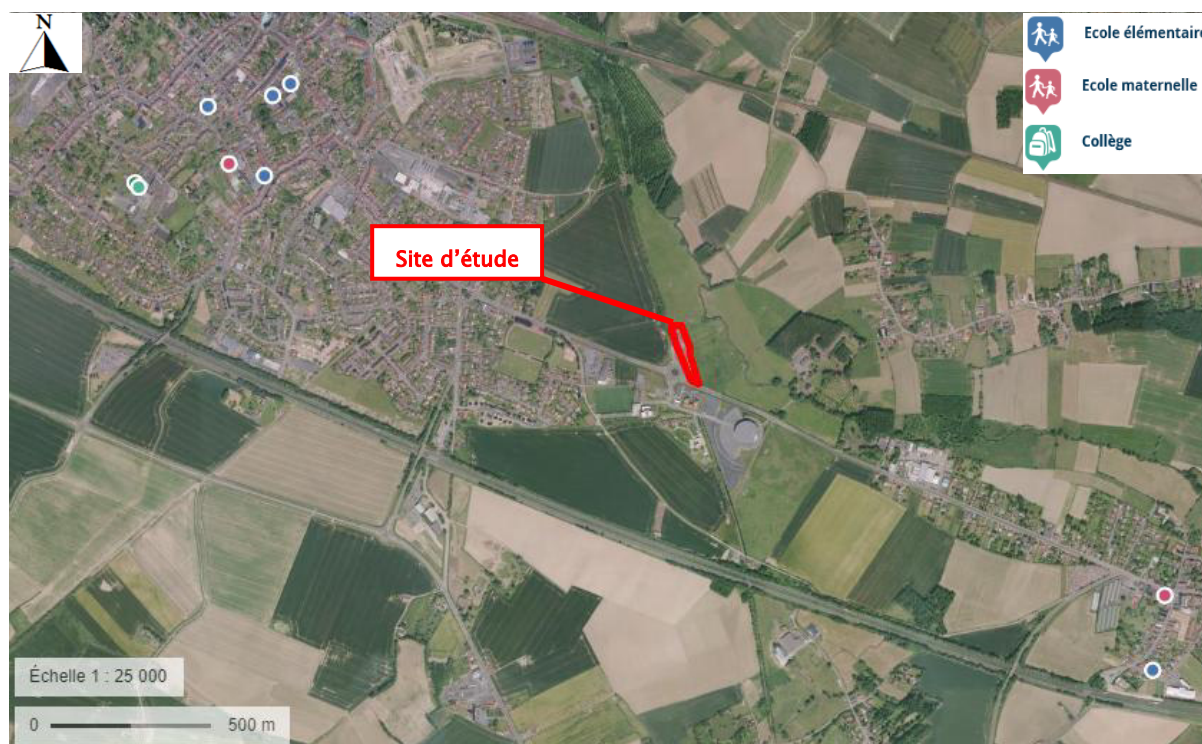
Figure 13 : Établissements sensibles recensés à proximité du site d'étude

La **Figure 13** ci-dessous présente les établissements accueillant des populations sensibles dans un rayon de 2 km autour du site d'étude.

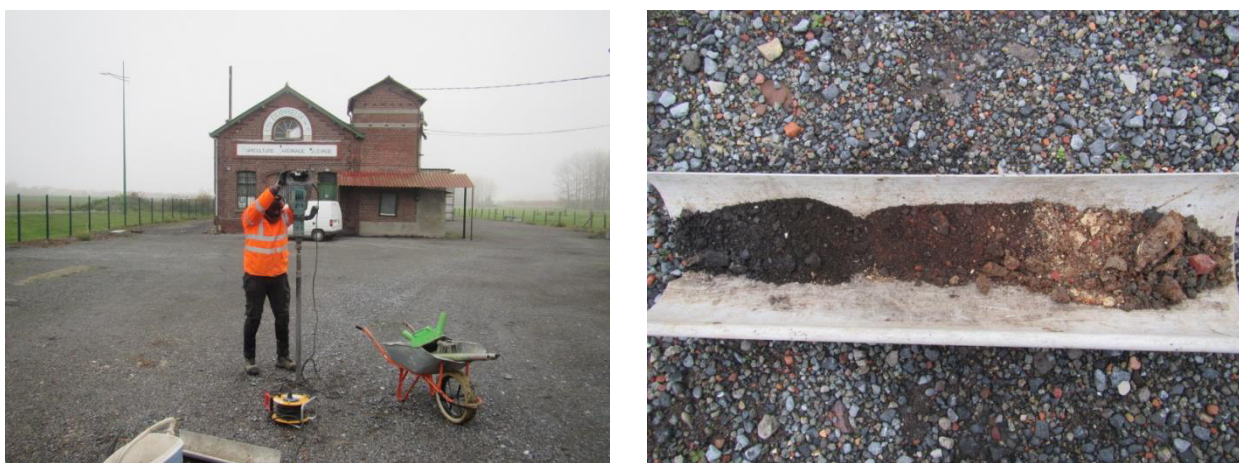
Figure 15 : Technique de forage au carottier portatif à gouges

À l'issue des prélèvements, les sondages ont été rebouchés avec les matériaux du site selon les successions lithologiques rencontrées et les recouvrements de surface ont été remis en état (béton et enrobé bitumineux).

Afin de positionner les points de sondage conformément aux préconisations du programme prévisionnel d'investigations, les coordonnées des sondages (X et Y en Lambert 93 métrique, Z en m NGF) ont été relevées à l'aide d'un GPS GETAC.

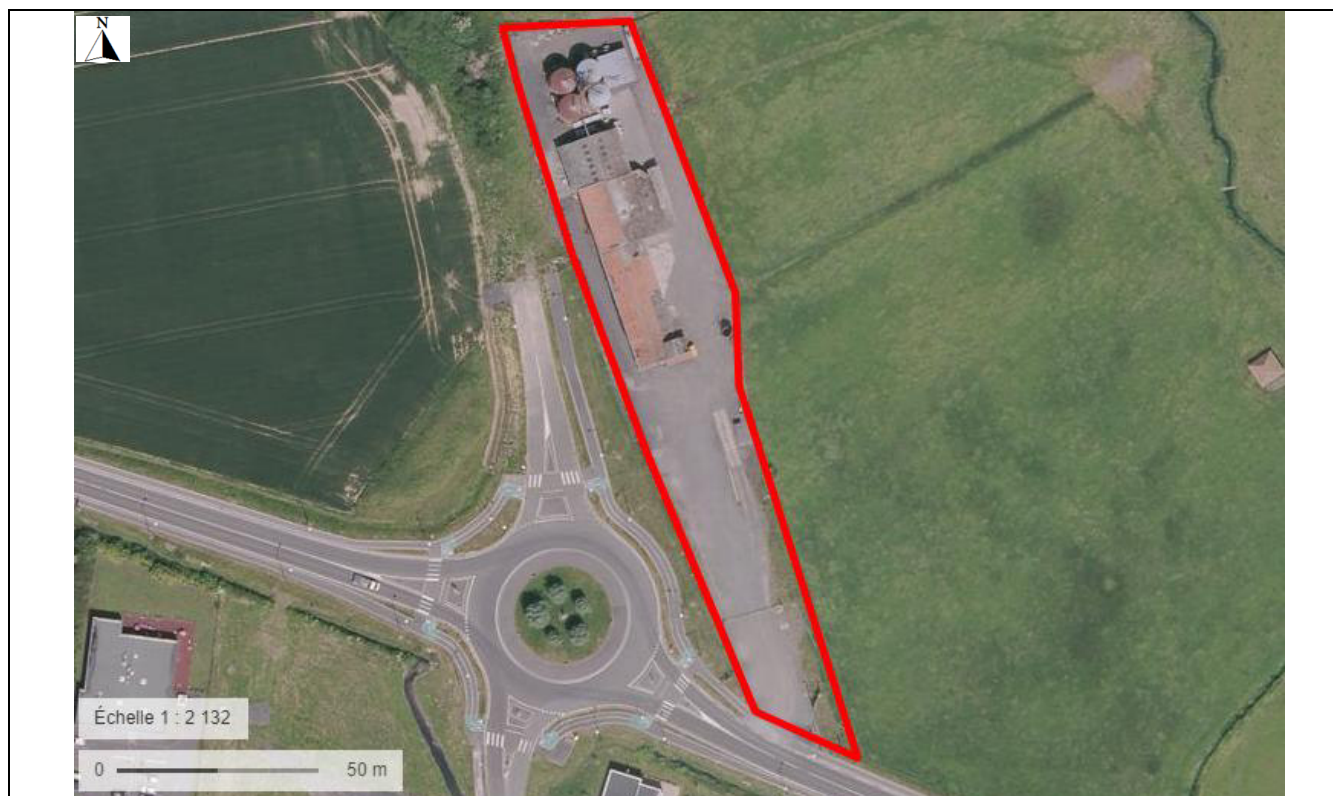
*Photographie aérienne du site d'étude et de ses environs proches*
