# Rapport Sites et Sols Pollués

## Levée de doute

### Projet immobilier LAMOTTE

Route de la pointe d'Arçay  
85460 – L'AIGUILLON LA PRESQU'ILE

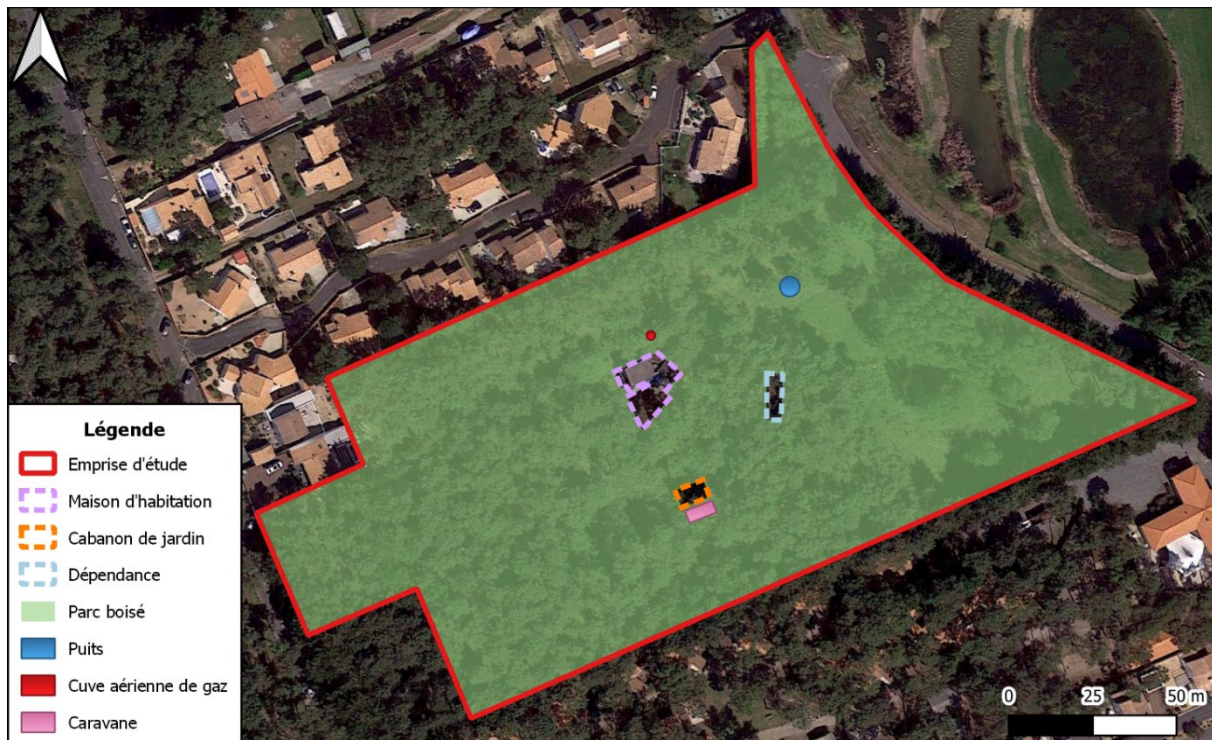
FIGURE 3 : PLAN DE VISITE DE SITE (SOURCE : CADASTRE)

Le site d'étude est occupé par une maison d'habitation dans un parc boisé. Il se compose de 2 bâtiments :

- > Une maison d'habitation au centre de la parcelle, chauffée au gaz (la cuve aérienne de gaz est à l'extérieur) et à l'aide d'une cheminée.
- > Une dépendance à usage d'habitation dont le mode de chauffage n'est pas connu.

Les espaces extérieurs sont occupés par un parc boisé. Un cabanon de jardin et une caravane sont présents dans la partie sud du parc. Un puits est présent dans la partie est de la parcelle.

Aucune installation à risque, vis-à-vis d'une potentielle contamination des milieux, n'a été identifiée au cours de la visite.

Au cours de la visite de site, il n'a pas été repéré d'indice laissant supposer la présence de remblais divers ou de problème de pollution avéré.

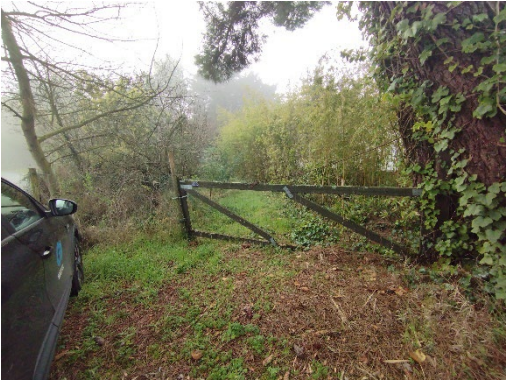
| Photographie 1 : Entrée nord du site | Photographie 2 : Parc boisé | Photographie 3 : Cuve aérienne de gaz | Photographie 4 : Parc boisé |

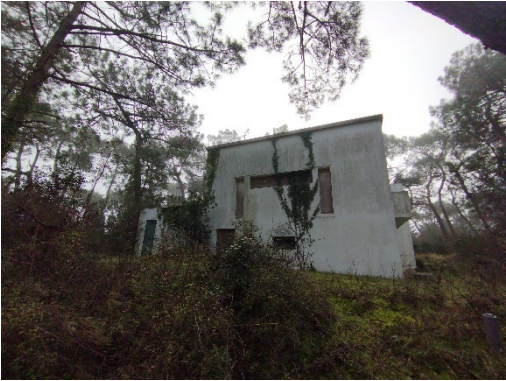
| Photographie 5 : Maison d'habitation vue depuis l'est | Photographie 6 : Maison d'habitation vue depuis les sud | Photographie 7 : Entrée du garage | Photographie 8 : Cheminée dans la maison |

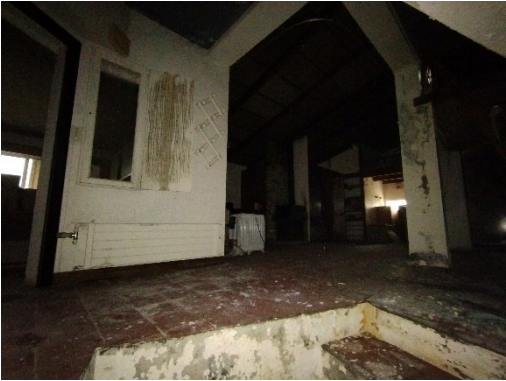
| Photographie 9 : Intérieur de la maison | Photographie 10 : Intérieur du garage | Photographie 11 : Cabanon de jardin | Photographie 12 : Intérieur du cabanon de jardin |

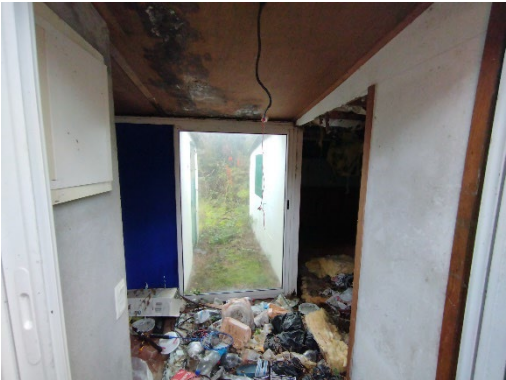
| Photographie 13 : Intérieur de la dépendance | Photographie 14 : Vue de l'ouest du site | Photographie 15 : Puits | Photographie 16 : Vue du suite depuis l'est |

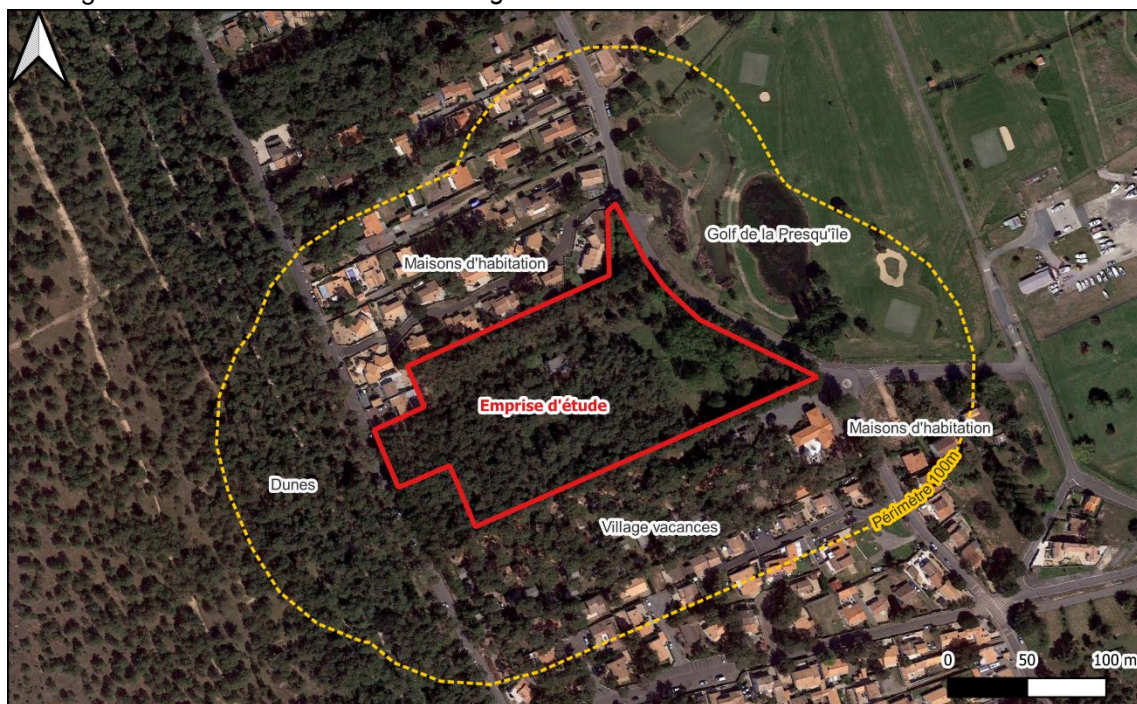
**FIGURE 5 : PHOTOGRAPHIE AERIENNE DU SECTEUR (SOURCE : GOOGLE SATELLITE)**

Les usages suivants (et leur sensibilité associée) sont constatés aux abords du site (rayon de 100 m) et présentés sur le plan en **Figure 5** :

- > Parcelles résidentielles privatives (maisons d'habitation avec jardin), en bordure nord et sud-est – *usage sensible* ;
- > Dunes en bordure ouest et golf de la Presqu'île en bordure ouest – *usage sensible* ;
- > Village vacances en bordure sud – *usage sensible*.

Compte tenu des usages recensés, le voisinage du site est considéré comme sensible.

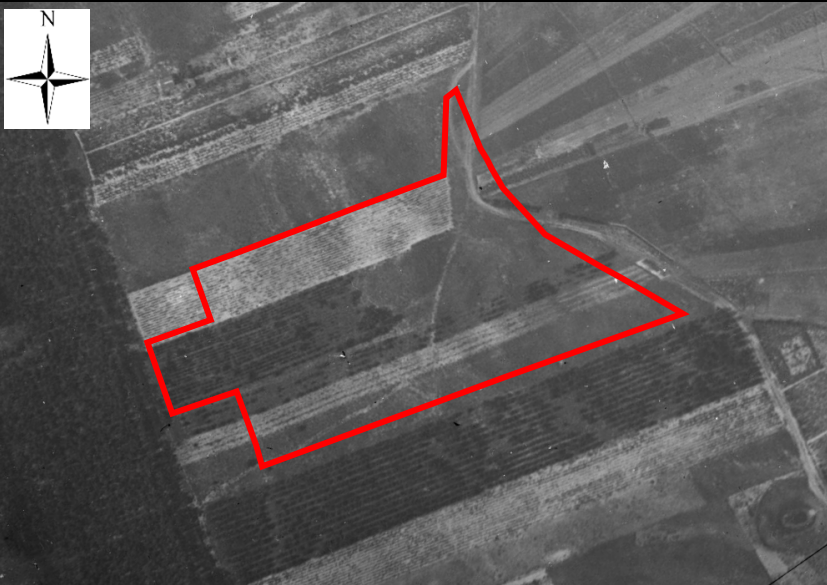
| Date | Documents | Observation |
|---|---|---|
| 1920 | <br><i>CN20000161 1920_SGA-LESSABLES-D-OLONNE_0094</i> | <p>Le site d'étude et son environnement sont occupés par des parcelles agricoles (cultures non intensives) et par des arbres. Ces plantations pourraient correspondre aux vignes évoquées par M. HOUYERE. Toutefois, la qualité de cliché ne permet pas de certifier cette hypothèse.</p> |

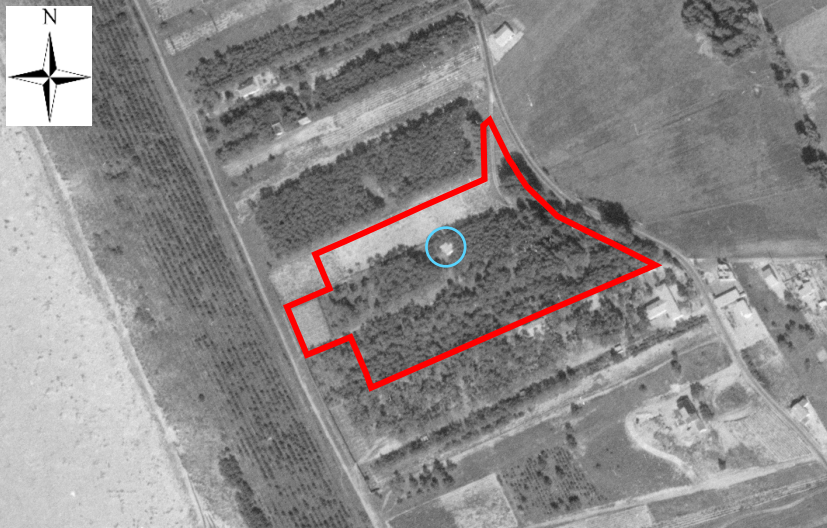
| Date | Documents | Observation |
|---|---|---|
| 1961 | <br><i>C92PHQ7641 1961_CDP9201_8493</i> | <p>La maison d'habitation a été construite au centre de la parcelle.</p> <p>Quelques maisons ont été construites dans l'environnement du site</p> |

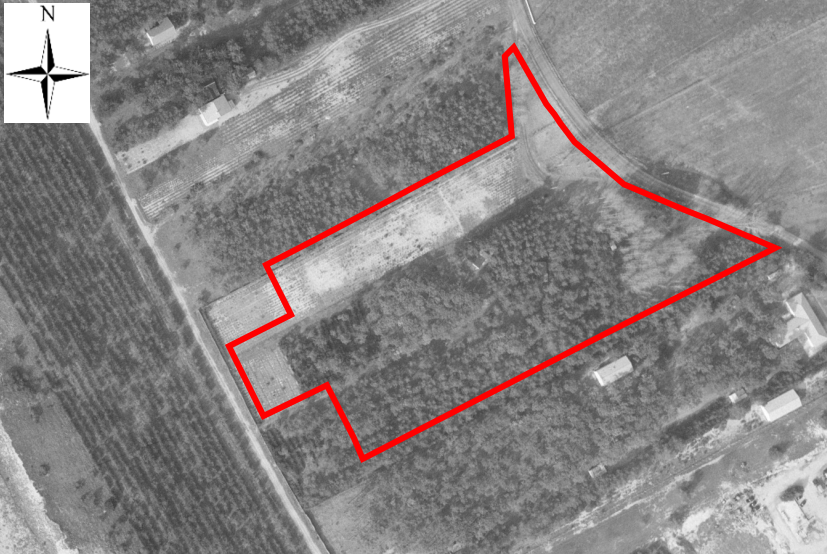
| Date | Documents | Observation |
|---|---|---|
| 1968 | <br>C1328-0151_1968_CDP8711_0017 | <p>La configuration du site et de son environnement est semblable à celle observée sur le cliché précédent.</p> |

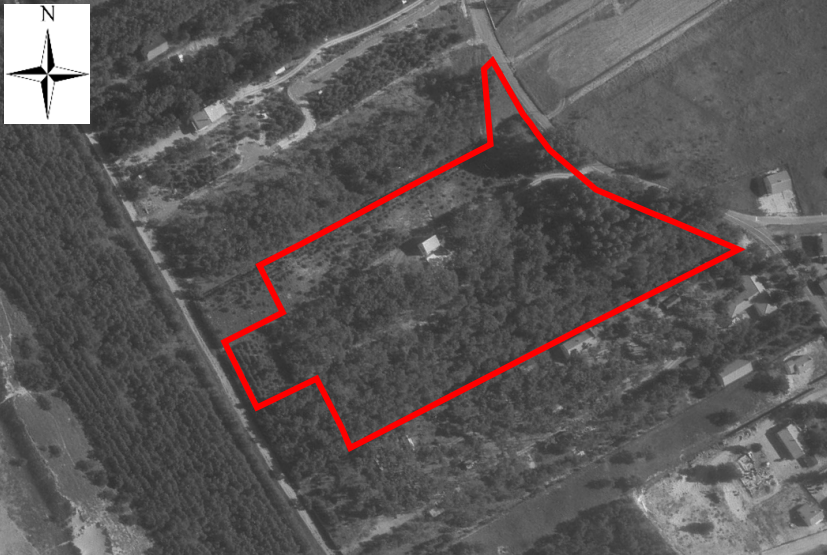
| Date | Documents | Observation |
|---|---|---|
| 1974 | <br>C1328-0131_1974_CDP6197_5386 | <p>Les activités agricoles dans la partie nord semblent avoir cessée pour laisser place à des boisements.</p> <p>La configuration de l'environnement du site est semblable à celle observée sur le cliché précédent.</p> |

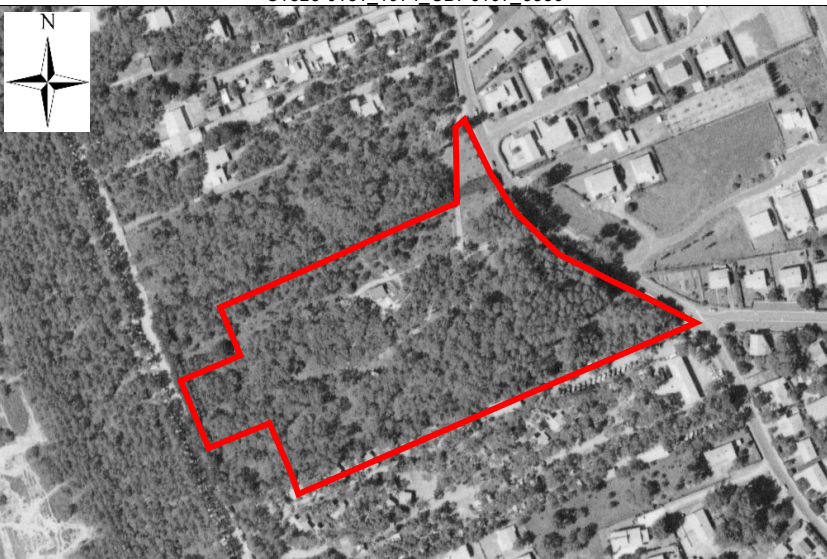
| Date | Documents | Observation |
|---|---|---|
| 1990 | <br>C90SAA1971_1990_FD79-85P_1844 | <p>Des maisons d'habitation ont été construites dans l'environnement nord, nord-est et sud-est du site, et le village vacances a été aménagé au sud.</p> |

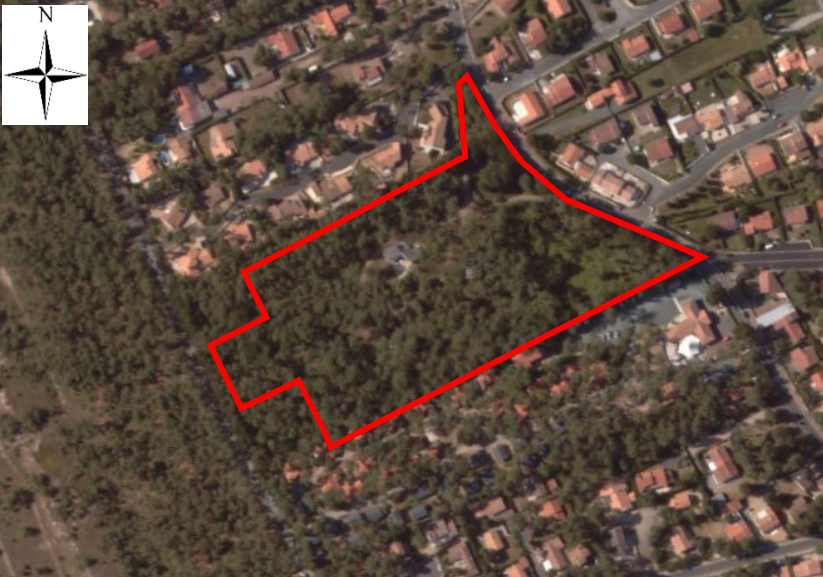
| Date | Documents | Observation |
|---|---|---|
| 2006 | <p>CP06000132 fd0085x055_2961</p> | <p>La configuration du site et de son environnement est semblable à celle observée sur le cliché précédent.</p> |

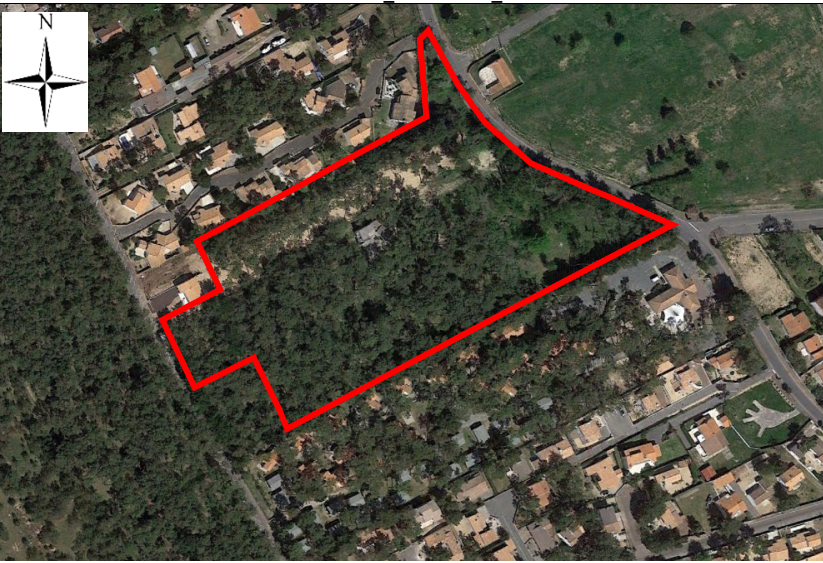
| Date | Documents | Observation |
|---|---|---|
| 2014 | <p>Google earth</p> | <p>La configuration du site est semblable à celle observée sur le cliché précédent.</p> <p>Les maisons dans l'environnement ont été démolies et ont laissé place à un terrain nu.</p> |

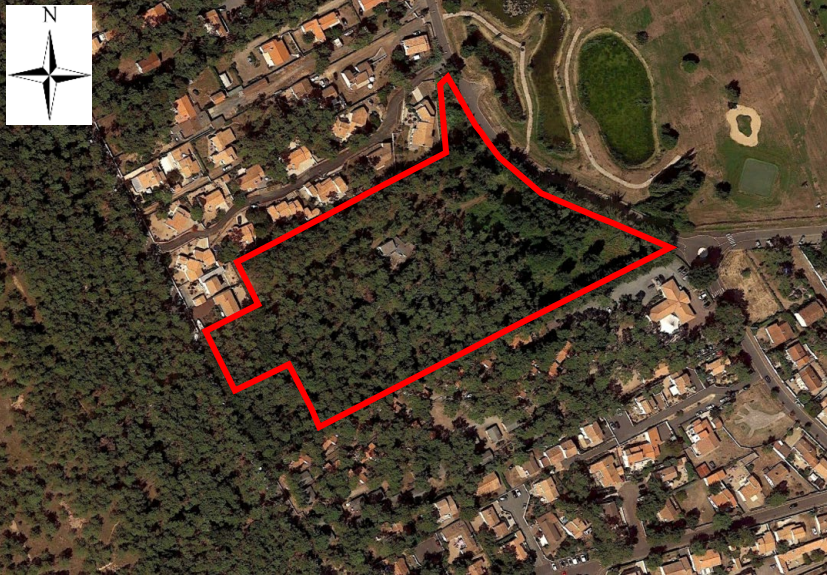
| Date | Documents | Observation |
|---|---|---|
| 2018 | <br>Google earth | <p>La configuration du site est semblable à celle observée sur le cliché précédent.</p> <p>Le golf a été aménagé dans l'environnement est du site.</p> |

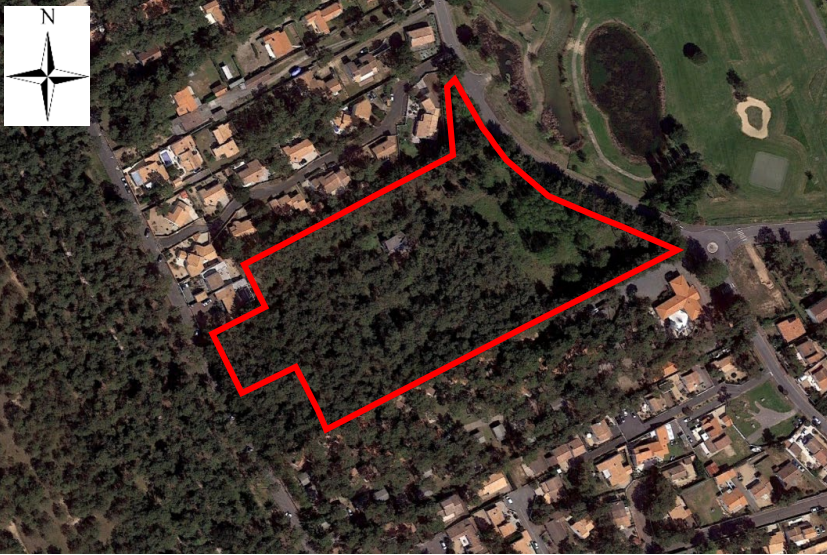
| Date | Documents | Observation |
|---|---|---|
| 2022 | <br>Google Earth | <p>La configuration de site et de son environnement est semblable à celle observée sur le cliché précédent.</p> <p>Le site est dans sa configuration actuelle.</p> |
