# AMENAGEMENT DU SECTEUR CHATEAU - ZAC DE LA MASSAYE - GUICHEN (35)

**Etude d'impact**

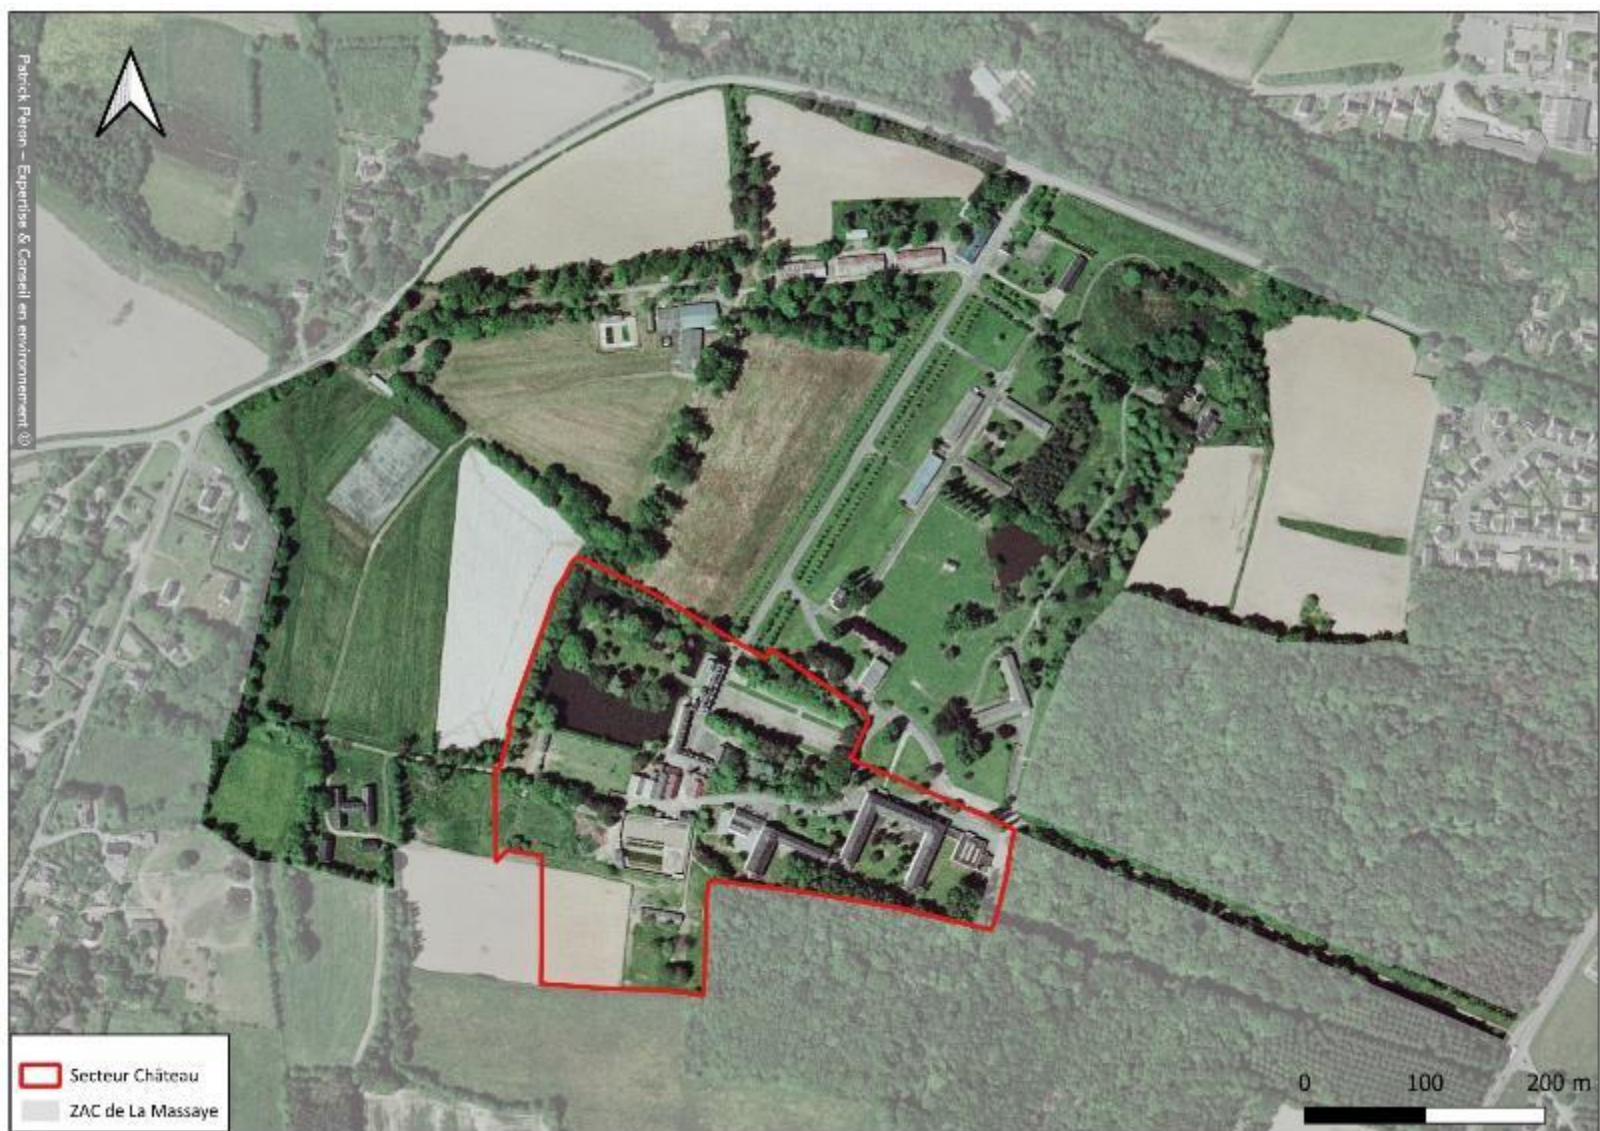
Carte 1 : situation du périmètre ZAC au stade création

- Périmètre de la ZAC
- Contour du secteur Habitat  
lots constructibles du secteur Habitat
- Secteur Résidence-Services seniors
- Secteur Office home
- Secteur Château
- Sous Secteur Château urbanisable
- Contour du secteur Activités  
lots constructibles du secteur Activités
- Projet équipement public

- Voirie primaire à créer
- Voirie primaire à réhabiliter
- Voies piétons / cycles à créer
- Voies piétons / cycles existantes
- Boisement & Bosquets à créer
- Arbres & Boissements existants à conserver
- Douves & bassins existants
- Bât d'intérêt patrimonial à conserver  
1 : Chapelle  
2 : Château et Dépendances  
3 : Ancienne ferme
- Bât fonctionnel susceptible d'être conservé  
(Salle des Mées)
- Murs d'enceintes en schiste à conserver
- Corridor écologique
- Sens de circulation

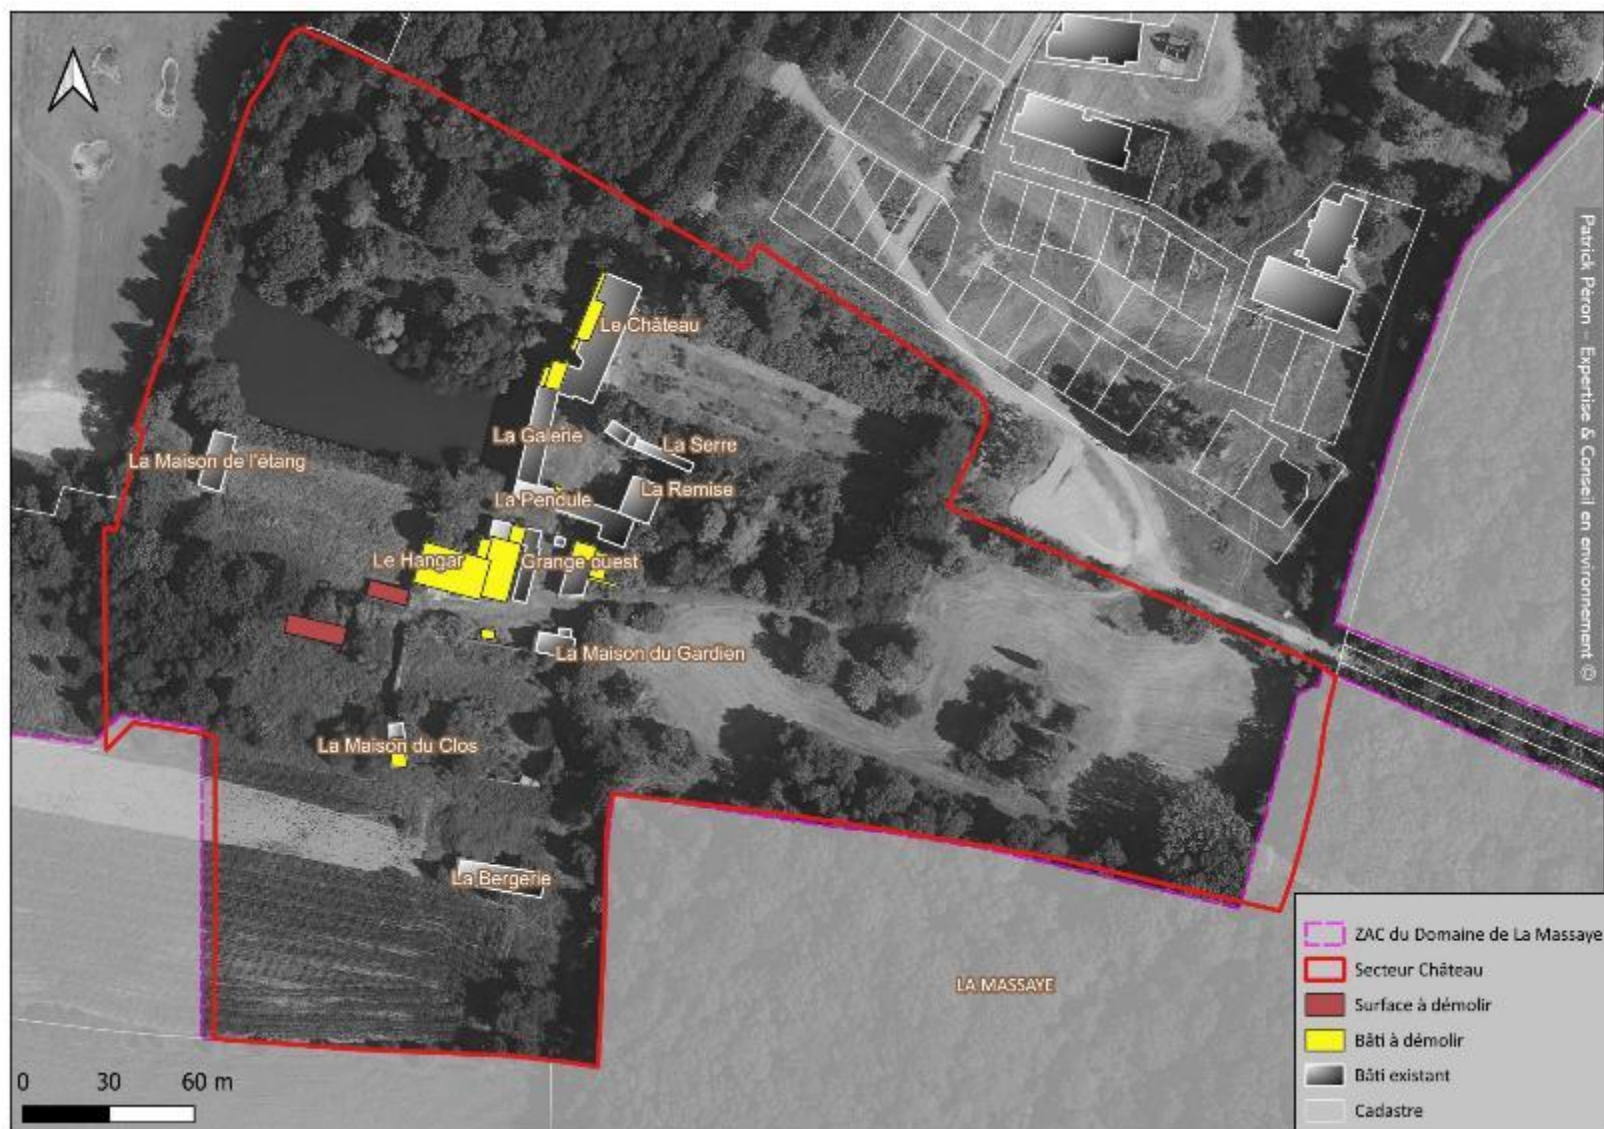
Carte 9 : bâti à démolir

Le bâti trop dégradé ou d'un faible intérêt patrimonial sera démoli (emprise au sol : 909 m<sup>2</sup> ; Carte 9, Carte 10).

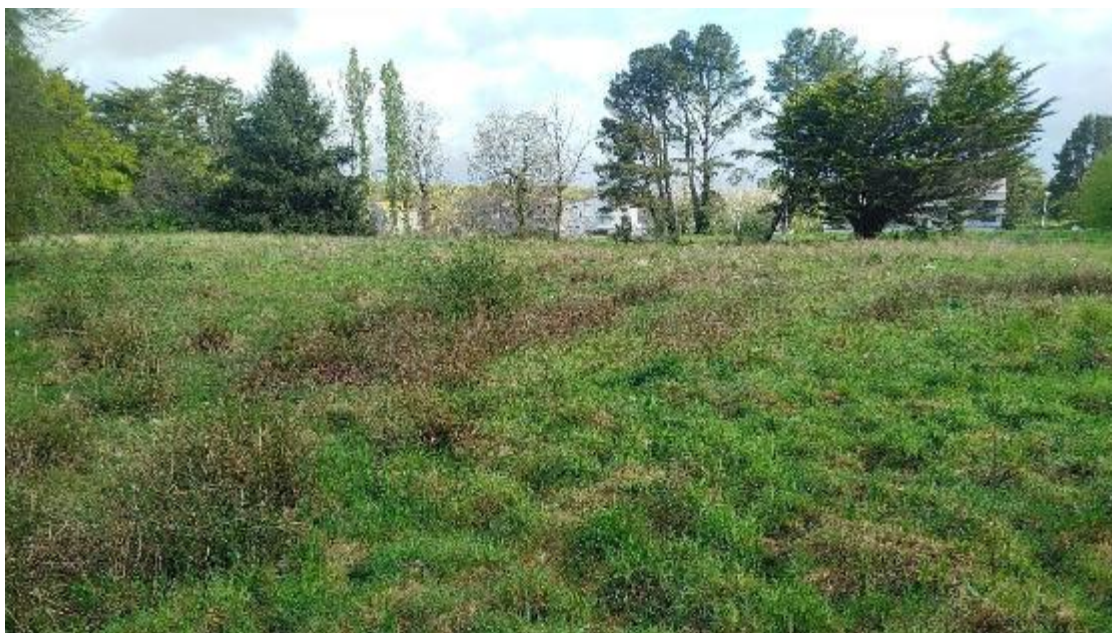
L'inventaire DERVENN 2025 a conduit à corriger le périmètre de la « Zone humide C » délimitée par AMETER en 2017 (Carte 17) et pour partie dans le secteur Château. Cette correction sera prise en compte dans le PLU lors d'une prochaine évolution du document d'urbanisme. Elle a également révélé la présence de 1508 m<sup>2</sup> de prairie humide en partie est du secteur Château. Cette zone humide a été délimitée essentiellement sur des critères floristiques (Prairies humides à Jonc et Agrostide stolonifère). Elle est située dans une cuvette à l'emplacement d'un ancien bâtiment, démoli entre 2006 et 2010 ; les refus de tarière témoignent d'un sol hétérogène et compact. Le caractère humide est probablement lié à plusieurs facteurs : compactage du sol, présence des anciennes fondations et dalle du bâtiment (imperméabilité), captage d'écoulements ou d'une source dans une zone encaissée sans exutoire.

Elle présente une capacité faible d'expression des fonctions hydrologiques, une capacité modérée des fonctions biogéochimiques, et une capacité modérée d'expression des fonctions biologiques (voir analyse Dervenn Dossier loi sur l'eau en annexe).

*Photo 1 : prairie humide à Jonc et Agrostide stolonifère (Dervenn)*

La non-réalisation du projet « secteur Château » induirait une préservation des 1508 m<sup>2</sup> de prairie humide à l'est du secteur.

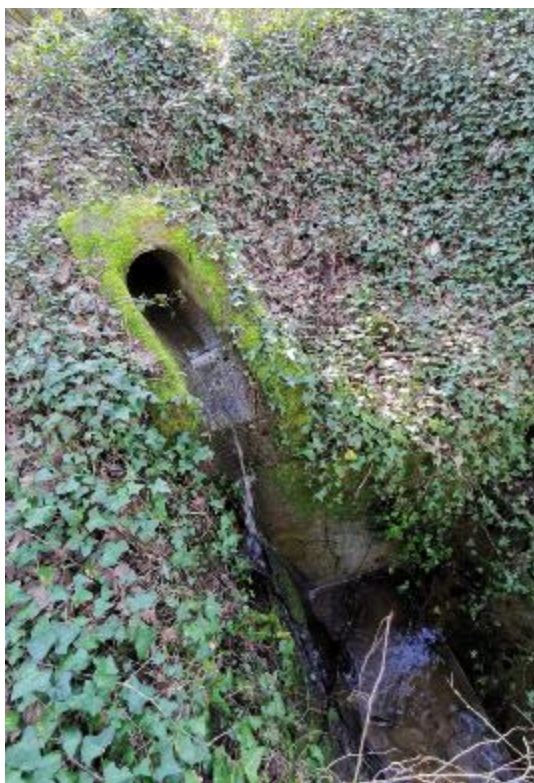
Le secteur Château est concerné par les deux bassins versants de la ZAC (Carte 18). Le bassin versant ouest abrite les sources du ruisseau de La Massaye (au niveau des douves du château) qui rejoint le ruisseau de La Tourneray à environ 1 km en aval, puis Le ruisseau de La Croix Macé et enfin La Vilaine en amont de Pont-Réan. Le bassin versant Est n'est traversé par aucun cours d'eau ; les eaux pluviales s'infiltrent, ruissellent le long de talwegs secs, ou s'évaporent (évapotranspiration).

*Photo 2 : écoulement vers le ruisseau de la Massaye au nord de la douve (P Péron, février 2026)*

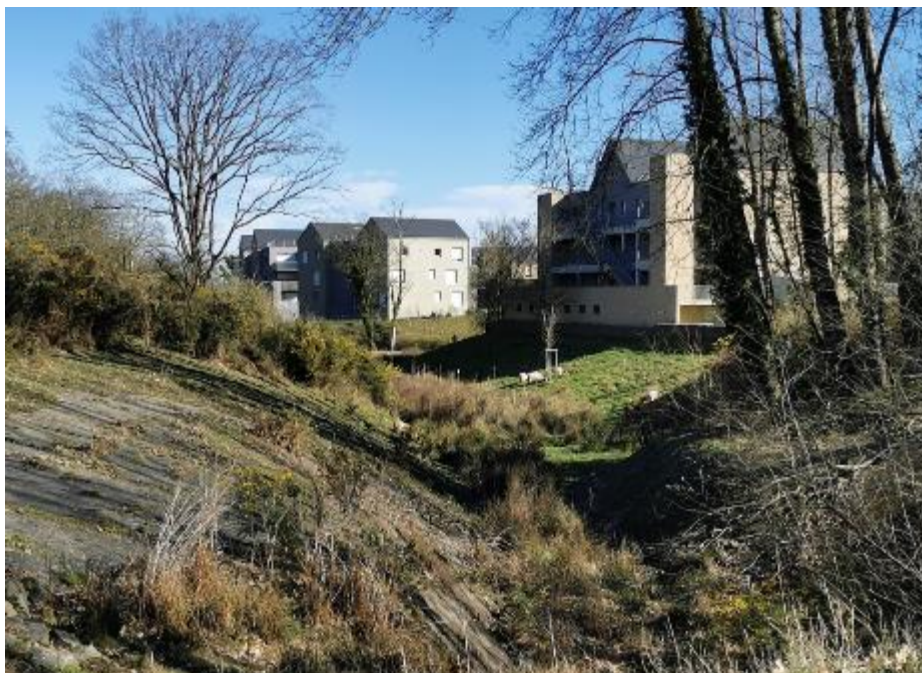
Un bassin tampon a été aménagé pour collecter les eaux pluviales du bassin versant Est de la ZAC (5490 m<sup>3</sup> ; débit de fuite : 400 L/s pour une pluie décennale).

*Photo 3 : bassin tampon est de la ZAC (P Péron, février 2026)*

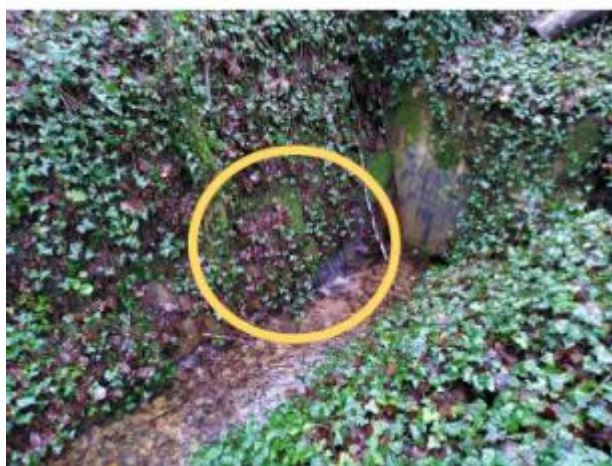
L'ouvrage de sortie de la douve est condamné, non fonctionnel et non manœuvrable ; une fuite y a été constatée ; la douve dispose par ailleurs d'une surverse par la digue en cas de trop-plein. Selon la modélisation réalisée par ISL Ingénierie, le niveau d'eau maximal dans les douves est régulièrement atteint en période hivernale avec un exutoire en mauvais état. Lors des très grosses pluies de 2025 et début 2026 il a été constaté que cet ouvrage assurait malgré tout son rôle.

*Photo 4 : fuite au niveau de l'exutoire de la douve (ISL Ingénierie)*

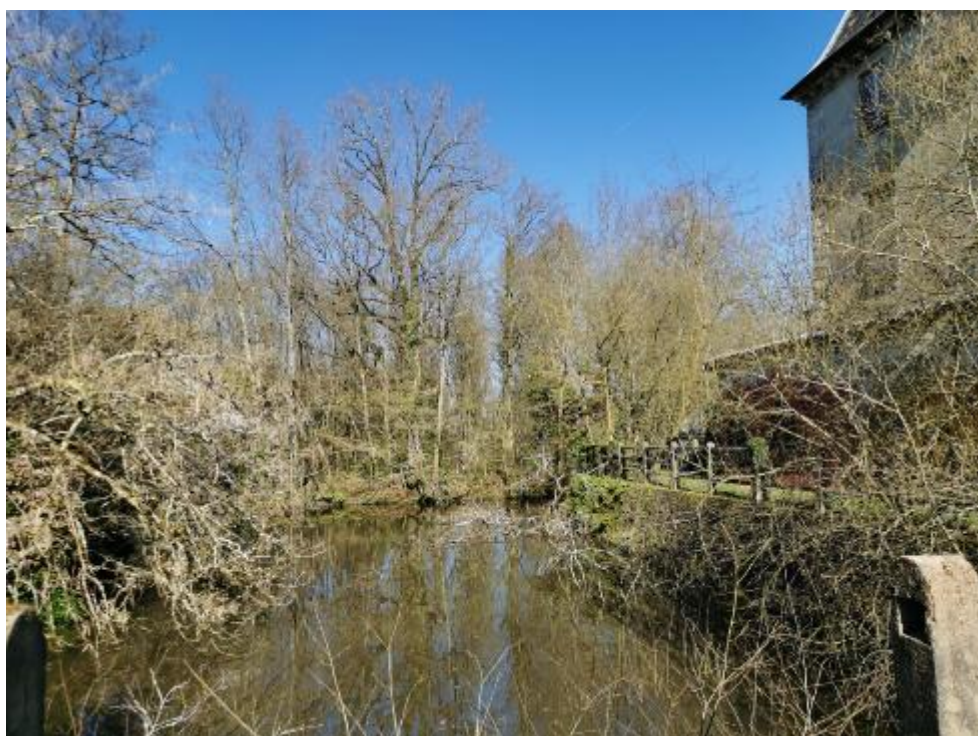
*Photo 12 : douve à l'arrière du château (P Péron, février 2026)*

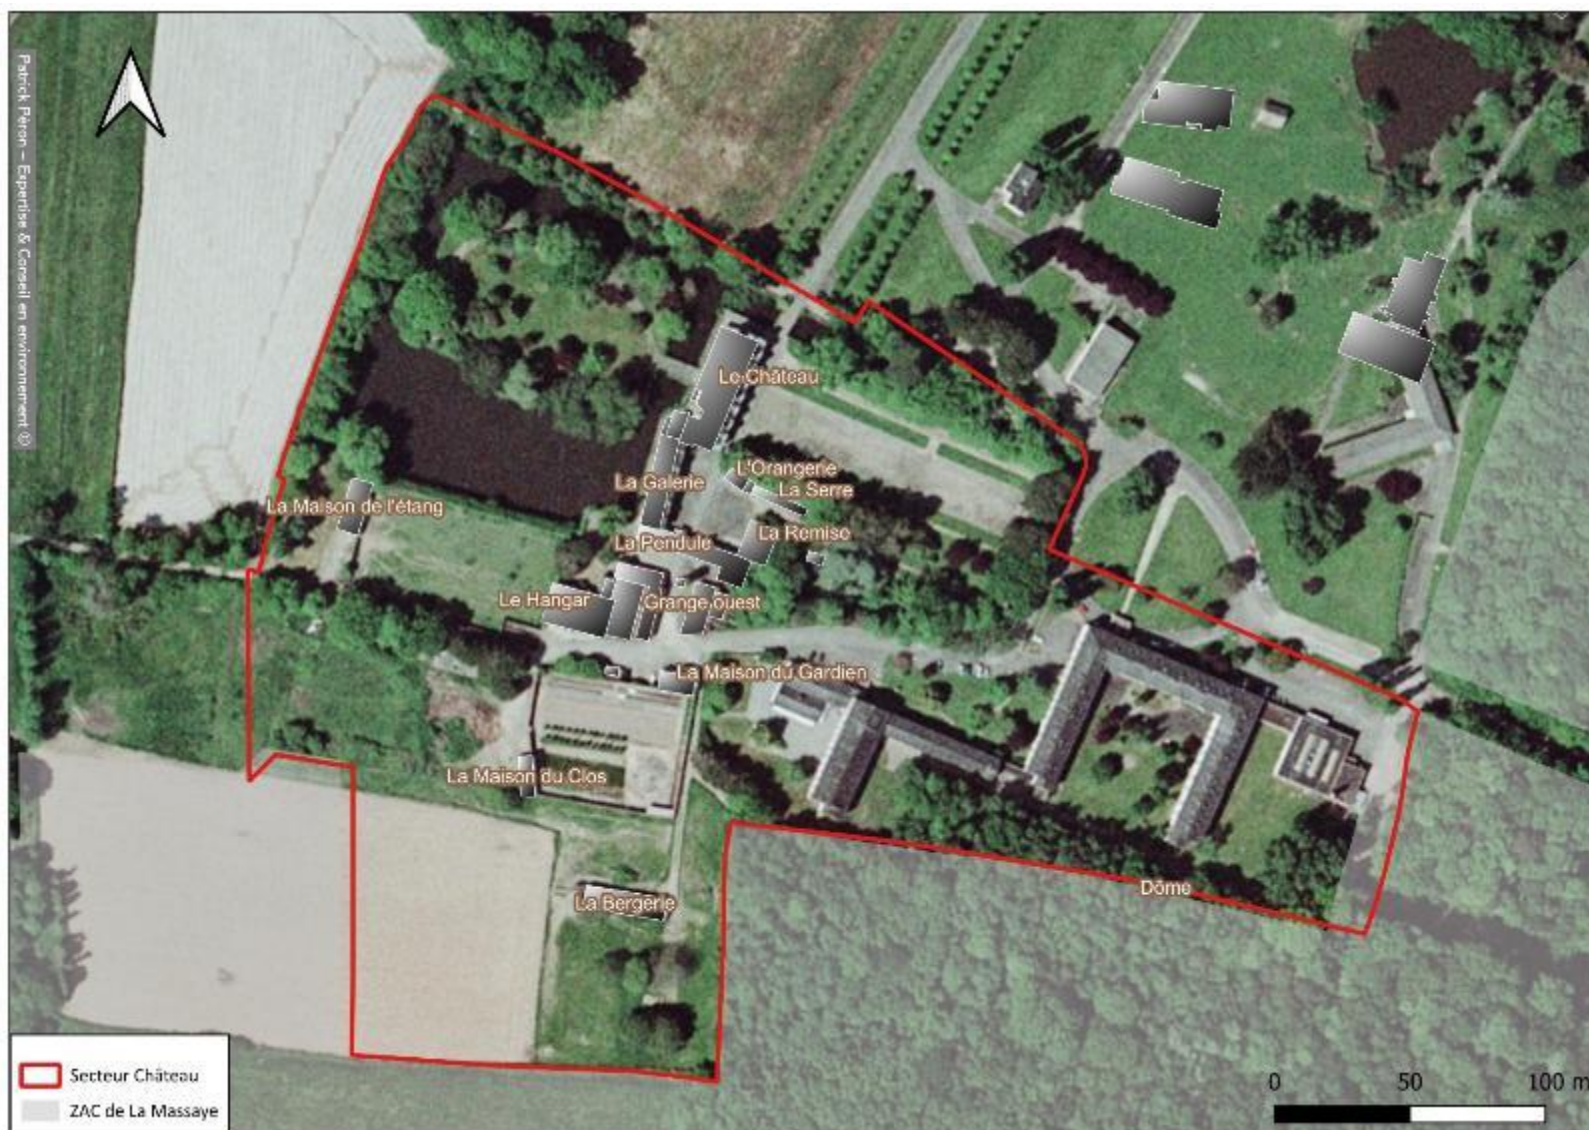
Carte 36 : secteur Château 2008

Le développement des fourrés et des arbres depuis le stade création de la ZAC en 2008 a considérablement fermé le paysage et fragmenté l'espace au sein du secteur Château, particulièrement entre le bâti et la partie Est des douves, dans le clos et le terrain à l'ouest de ce dernier (Carte 36, Carte 37).

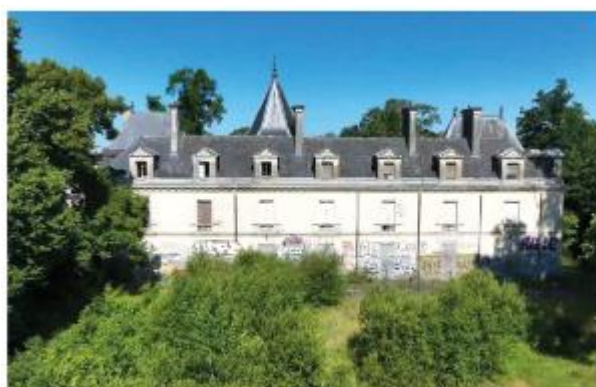
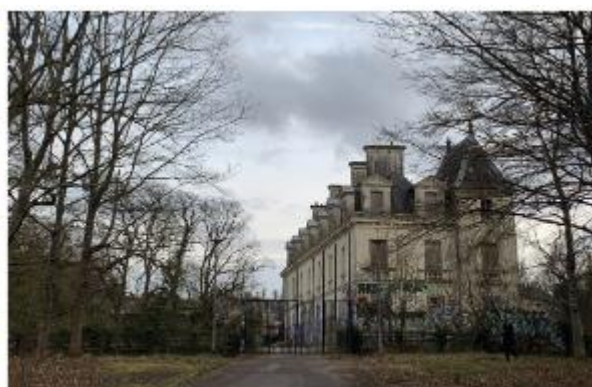
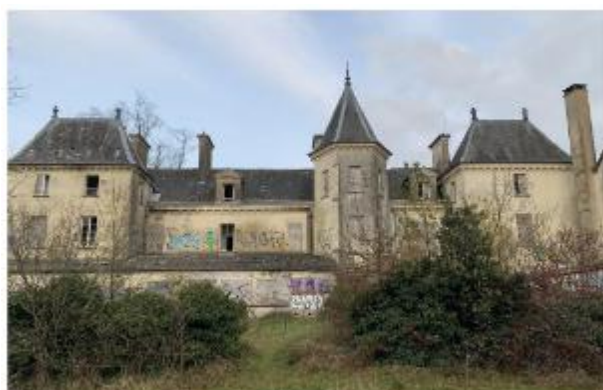
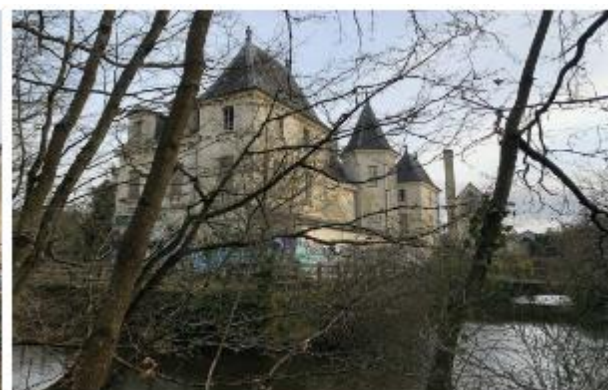
- Le château (XVIIème).
- Des dépendances relativement anciennes d'intérêt architectural et historique, y compris des murs d'enceinte en schiste pourpre, et une verrière du XVIIème (très dégradée).
- Des dépendances plus récentes d'un moindre intérêt.

Ces constructions ont subi des dégradations plus ou moins importantes depuis leur abandon sous l'influence d'intempéries et/ou de dégradations liés à une occupation illicite des lieux (toitures éventrées, infiltration d'eaux, squat, vandalisme).

Photo 15 : le château (Buchberger Architecture)

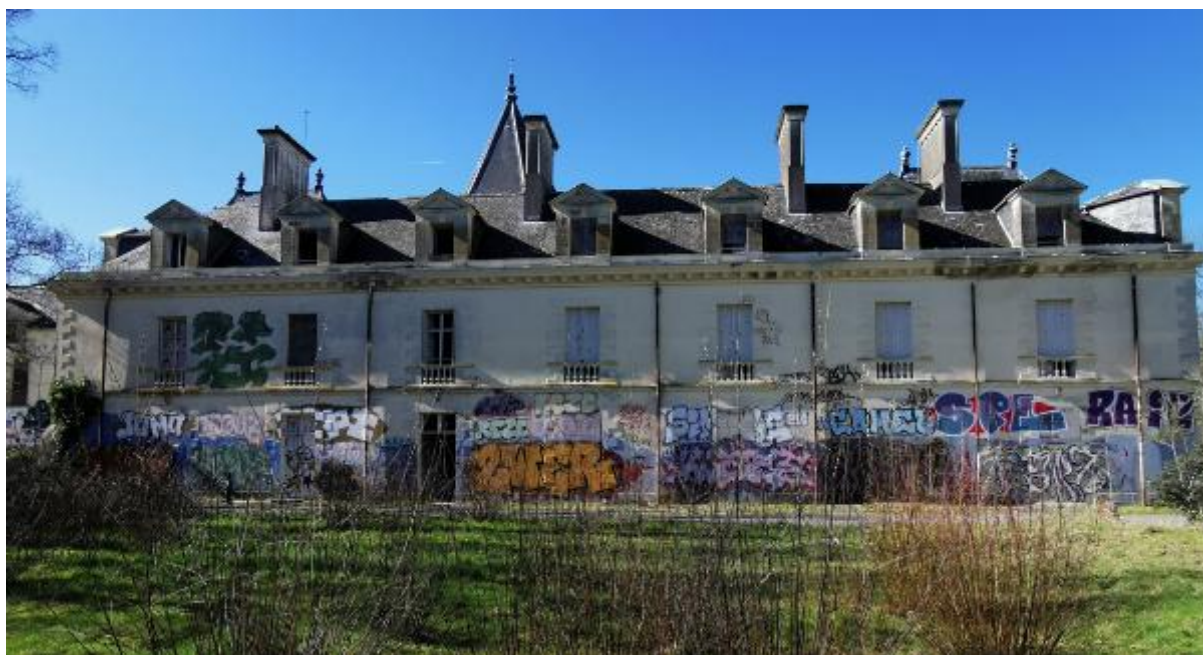
*Photo 16 : façade est du château (P Péron – février 2026)*

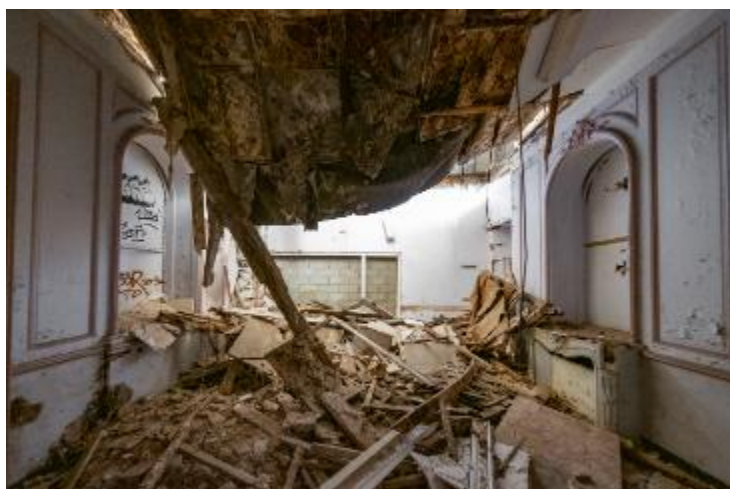
*Photo 19 : partie du couloir du 1er étage du château du XIXe écroulé en 2023*

La stabilité d'une partie importante des planchers existants est à ce jour remise en cause et certains se sont d'ores et déjà effondrés durant les deux dernières années.

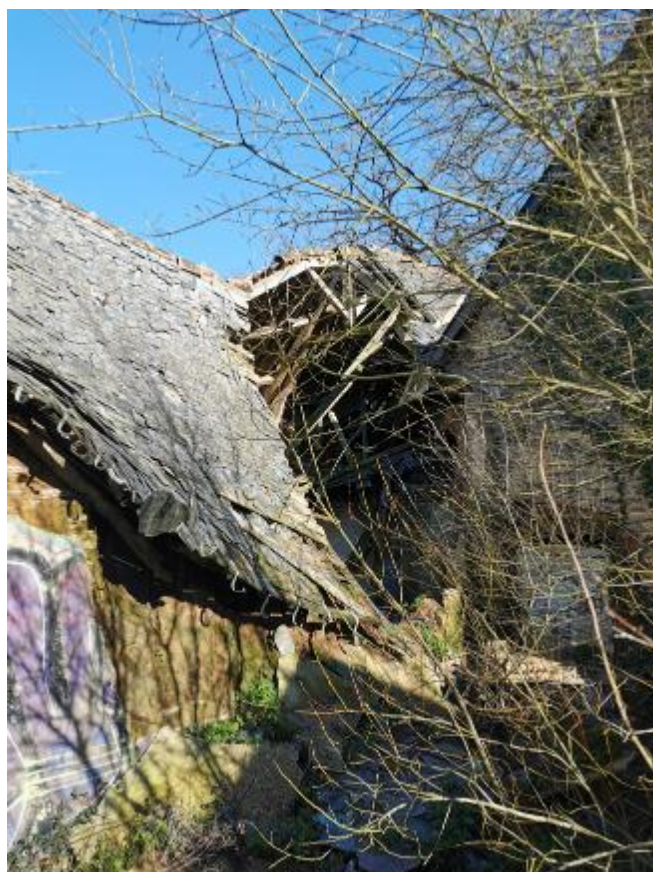
*Photo 20 : Un salon du RDC du château écroulé en 2024*

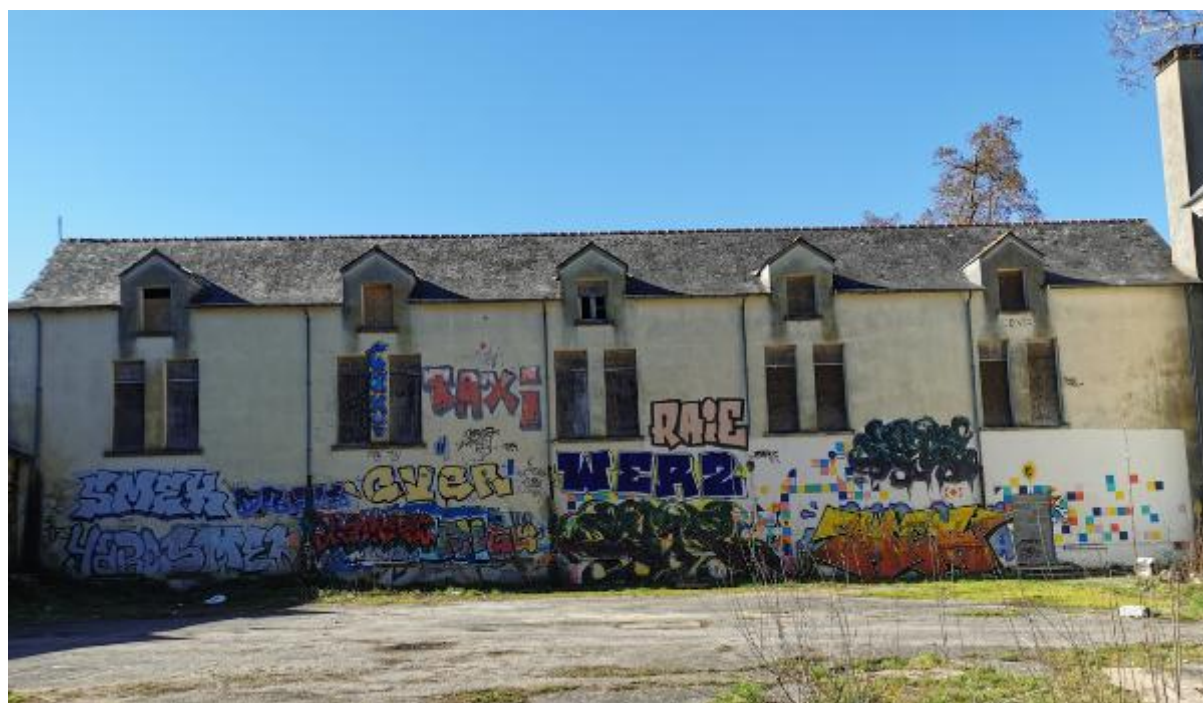
*Photo 21 : bâtiment annexe du XVIIe (façade et plancher intérieur tombés en 2025 ; P Péron – février 2026)*

**Une dégradation très importante du bâti a été constatée depuis peu.** En effet, les toitures des bâtiments sont devenues en grande partie fuyardes, ce qui provoque des effets dévastateurs sur les ouvrages intérieurs.

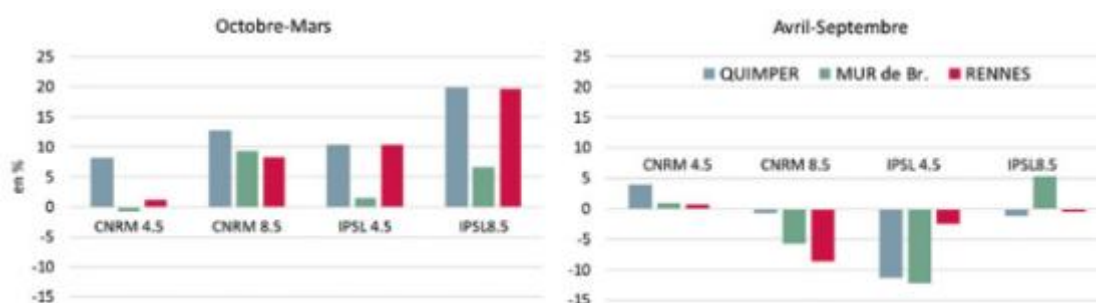
Figure 4 : Évolution saisonnière des précipitations en milieu de XXI e siècle par rapport à l'actuelle pour différents modèles et scénarios. Source : [www.creseb.fr/projet-democlim](http://www.creseb.fr/projet-democlim)

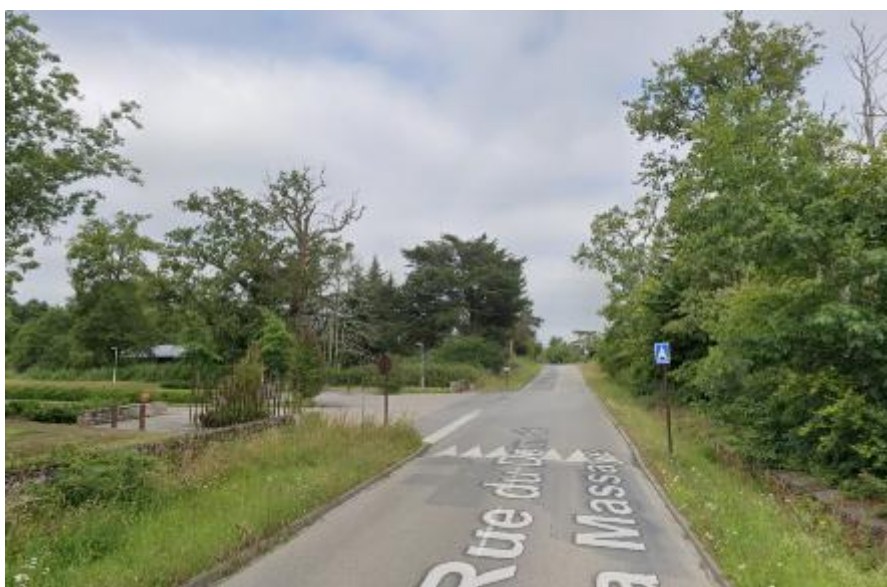
Des aménagements ont été réalisés sur la D776 afin de sécuriser l'accès à la ZAC sur cette portion relativement roulante de la départementale (ralentisseurs et signalétique).

*Photo 39 : aménagement accès ZAC sur la D776 (vue depuis l'est)*

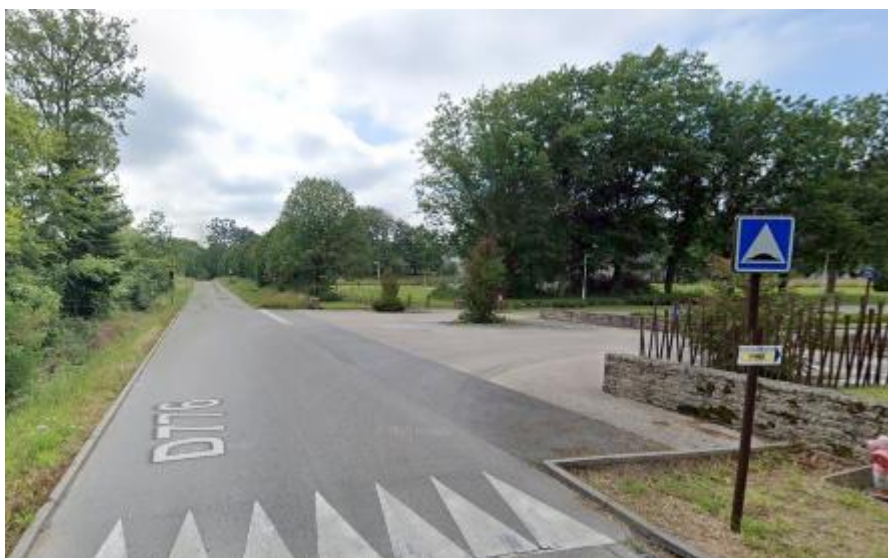
*Photo 40 : aménagement accès ZAC sur la D776 (vue depuis l'ouest)*

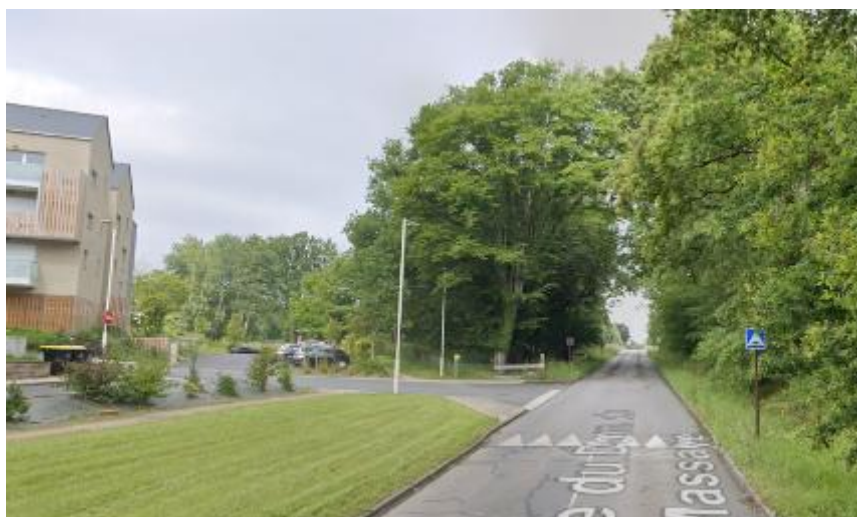
*Photo 41 : ralentisseurs à l'entrée-sortie nord-est de la tranche 1 de la ZAC*

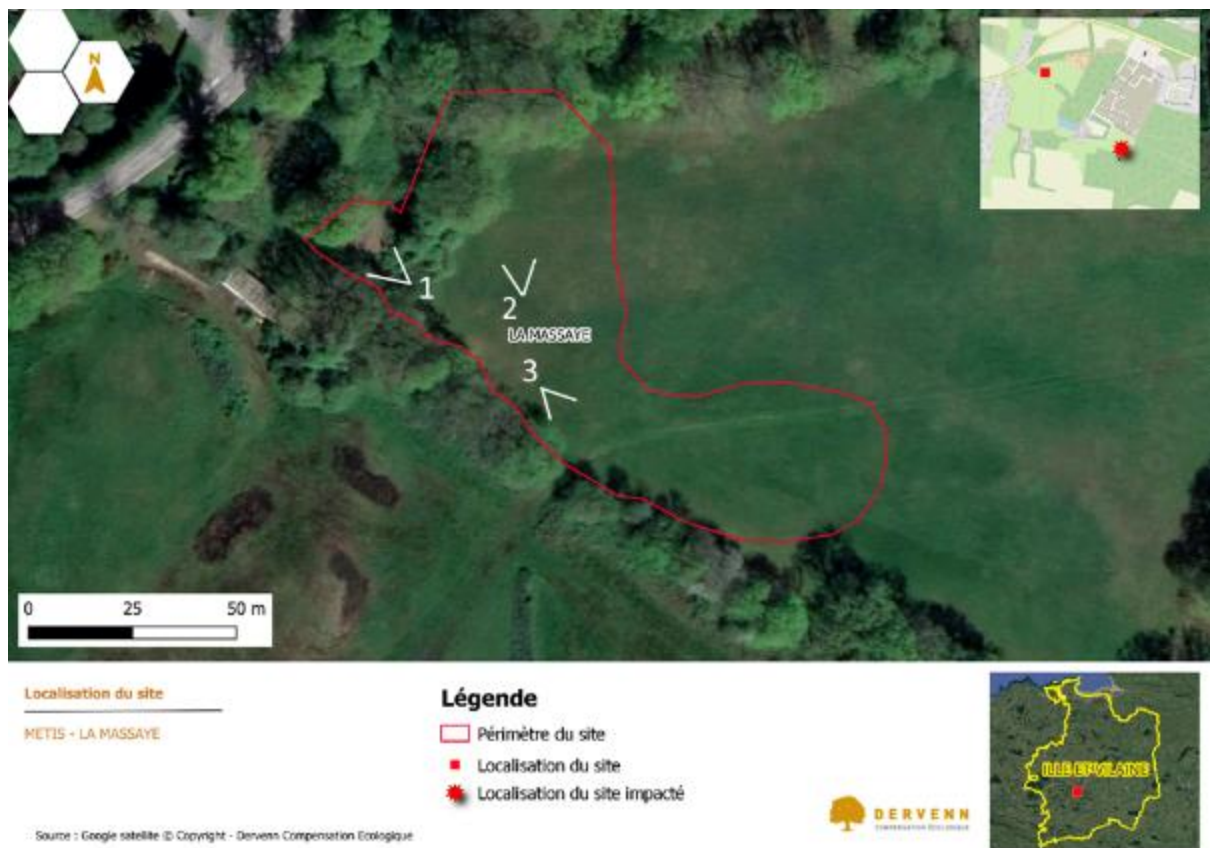
Carte 47 : localisation du site de compensation zones humides secteur Château et prises de vue (Dervenn)

Cependant, il a été décidé de compenser spécifiquement la destruction de zones humides du secteur Château sur les parcelles AB03 et AB04a situées au sein de la ZAC et sous maîtrise foncière de l'aménageur Terre & Toit, garantissant ainsi leur mise en œuvre et leur pérennité. Le site retenu est à environ 500 m au nord-ouest du secteur impacté, à proximité du ruisseau de la Massaye.

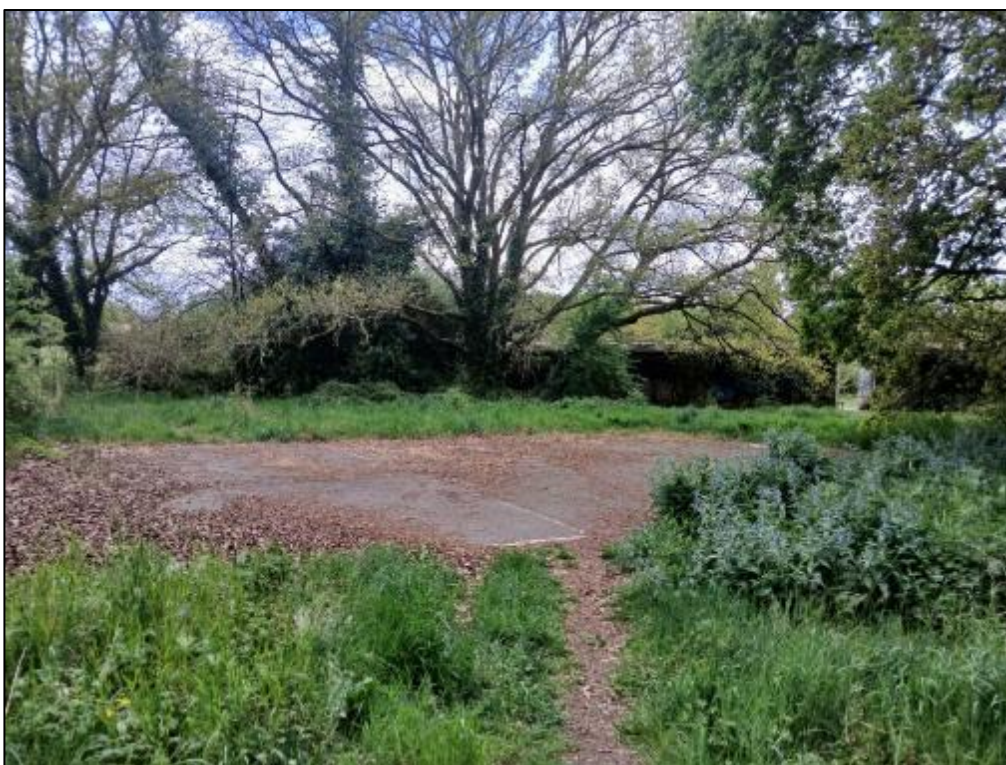
*Photo 42 : vue du terrain de basket (1) à désimperméabiliser (Dervenn)*

Le projet de compensation s'inscrit en bordure du ruisseau de la Massaye (Carte 53) qui fera l'objet au préalable d'une opération de reméandrage indépendante du projet de ZAC, et portée par Eaux et Vilaine (programmée à court terme). A l'issue des travaux sur le cours d'eau, une reprise du niveau du terrain naturel sera réalisée en limite extérieure du lit emboîté afin de niveler le terrain à une cote cohérente avec la restauration du cours d'eau. Eaux et Vilaine réalisera un plan de récolement après les travaux de restauration ce qui permettra d'adapter, en phase PRO, les niveaux de la zone humide compensatoire du secteur Château, les profondeurs des mares, et le niveau du terrain restauré après la désimperméabilisation du terrain de basket.

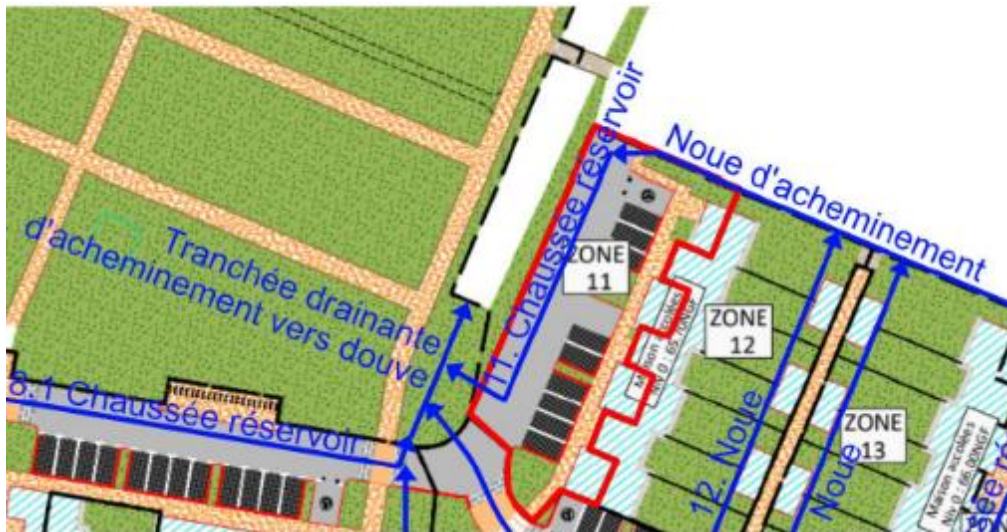
Carte 54 : zone 11

- Zone n°1 (ile boisée) : les eaux pluviales s'infiltreront naturellement ou s'écouleront directement vers la douve.
- Zone n°2 (pelouse et parc entre le château et la douve Est) : les eaux pluviales seront dirigées vers la douve après réhabilitation du réseau existant.
- Zones n°3 à 10 + zone n°19 : la perméabilité des sols permet d'envisager l'infiltration complète à hauteur du débit décennal.
- Zones n° 11 à 18 : des tests de Porchet ont montré que la perméabilité y est trop faible pour assurer une infiltration de la pluie décennale ( $K = 1,7.10^{-7}$  m/s) ; pour chacune de ces zones, une noue amène les eaux vers une noue finale de 11 m<sup>3</sup> (stockage temporaire ; débit de fuite 1 l/s pour garantir un débit décennal en sortie), avant rejet vers la chaussée réservoir de la zone n°11, puis une tranchée drainante elle-même reliée à la douve (Carte 54).

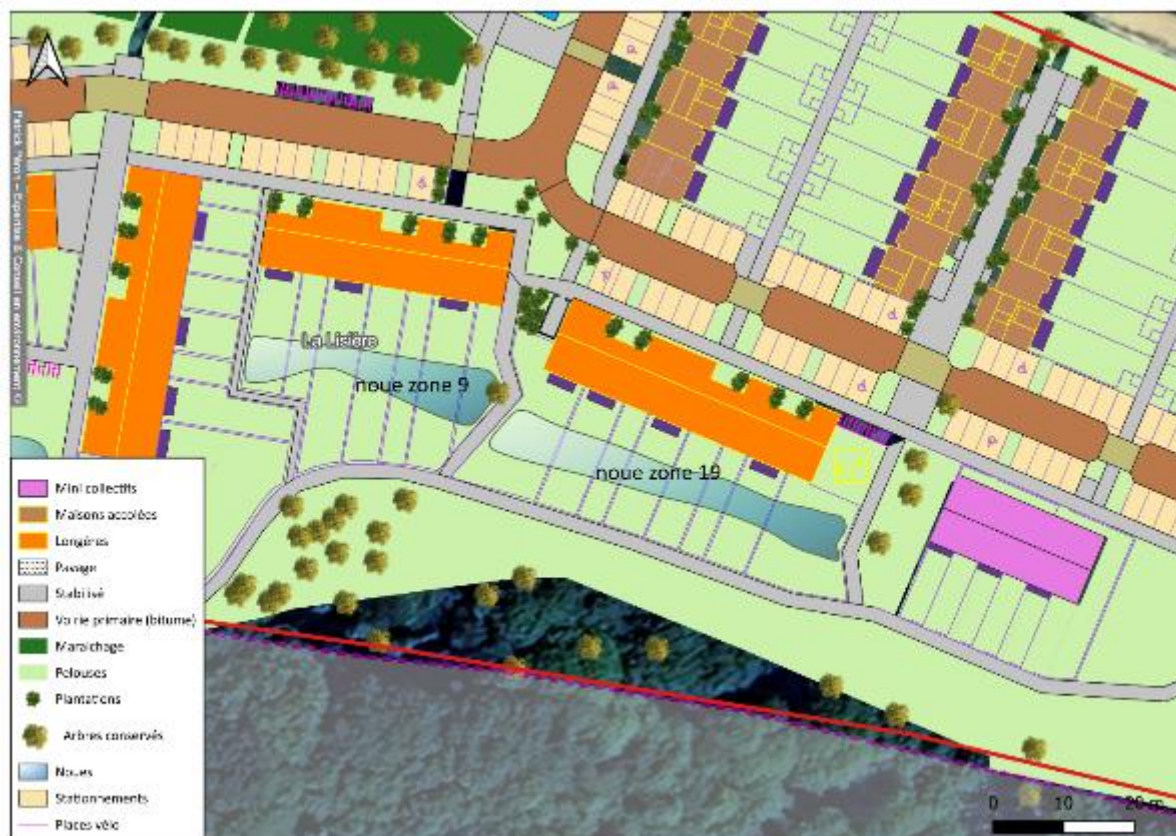
Carte 55 : zones n°9 et 19 (plan masse actualisé 2026)

Dans le plan masse définitif les zones n°9 et 19 sont implantées en fond de lot d'emprises privées (Carte 55). L'acte de propriété de ces lots, et le règlement de copropriété du secteur Château comprendront une clause imposant l'entretien courant (tonte avec exportation ou mulching) et la préservation de la topographie des noues d'infiltration.

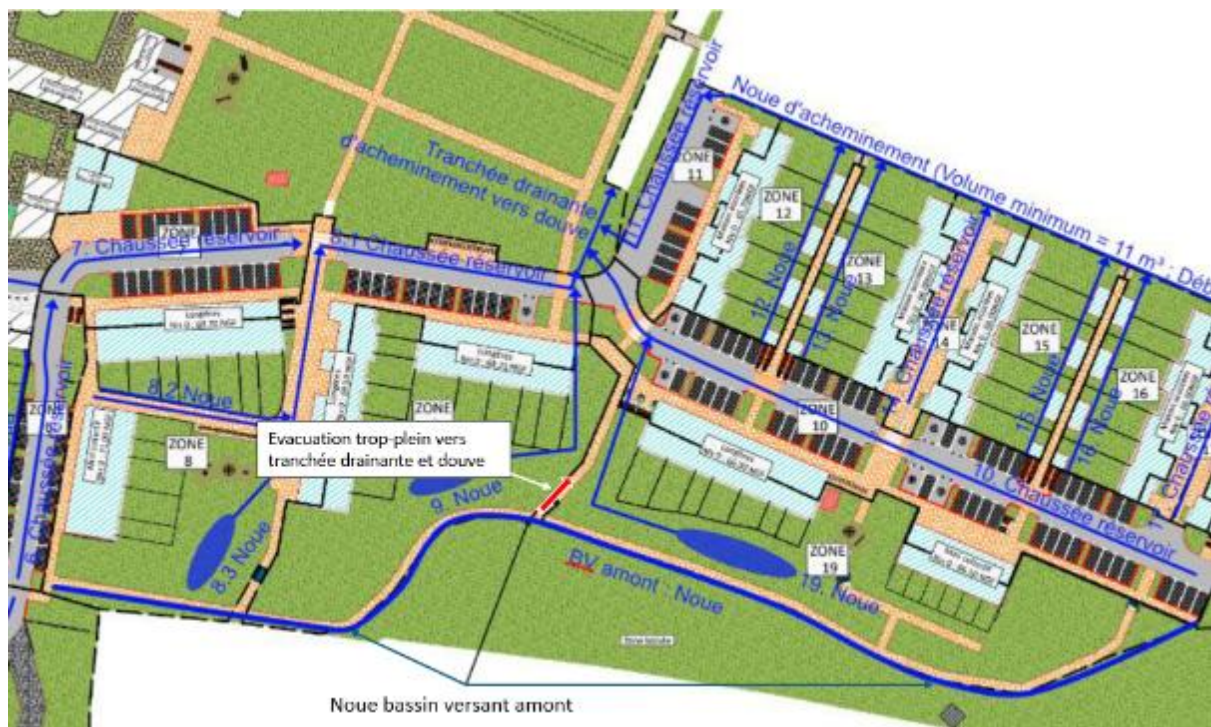
Carte 56 : dispositif de gestion des eaux pluviales du bassin versant amont (d'après ECR Environnement)

Les eaux de pluviiales provenant du bassin versant amont (agricole ou forestier) seront régulées via une noue de rétention/infiltration (débit de fuite 3:/s/ha ; Carte 56) en raison du caractère peu perméable du sol sur ce secteur ( $1,1 \cdot 10^{-6}$ m/s).

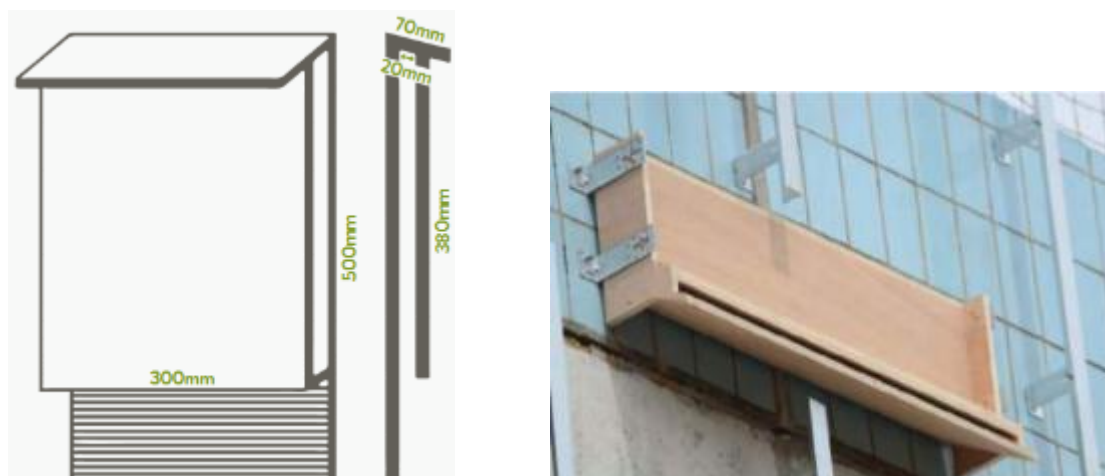
- Installations de **gîtes artificiels** sur des **façades de bâtiment (mesure compensatoire MC4)** pour petits chiroptères fissuricoles anthropophiles : leur localisation précise sera définie en amont des travaux en concertation avec la DDTM35. Deux types sont prévus : des gîtes en béton de bois à une ou plusieurs chambres, sur façade Est, et des caissons en bois non traité et non poncé sur façades en bardage bois. Ces différents abris pourraient compenser en partie la perte de gîtes d'été et d'hiver occasionné par la réhabilitation des bâtiments, notamment de l'annexe, autour de la place centrale. Les gîtes artificiels pourraient accueillir des individus isolés ou de petits groupes d'individus en période estivale (gîte de repos diurne).

Figure 7 : nichoir à une chambre (© sfepm.org) et caisson avant apposition bardage bois (© L. Arthur Museum de Bourges)

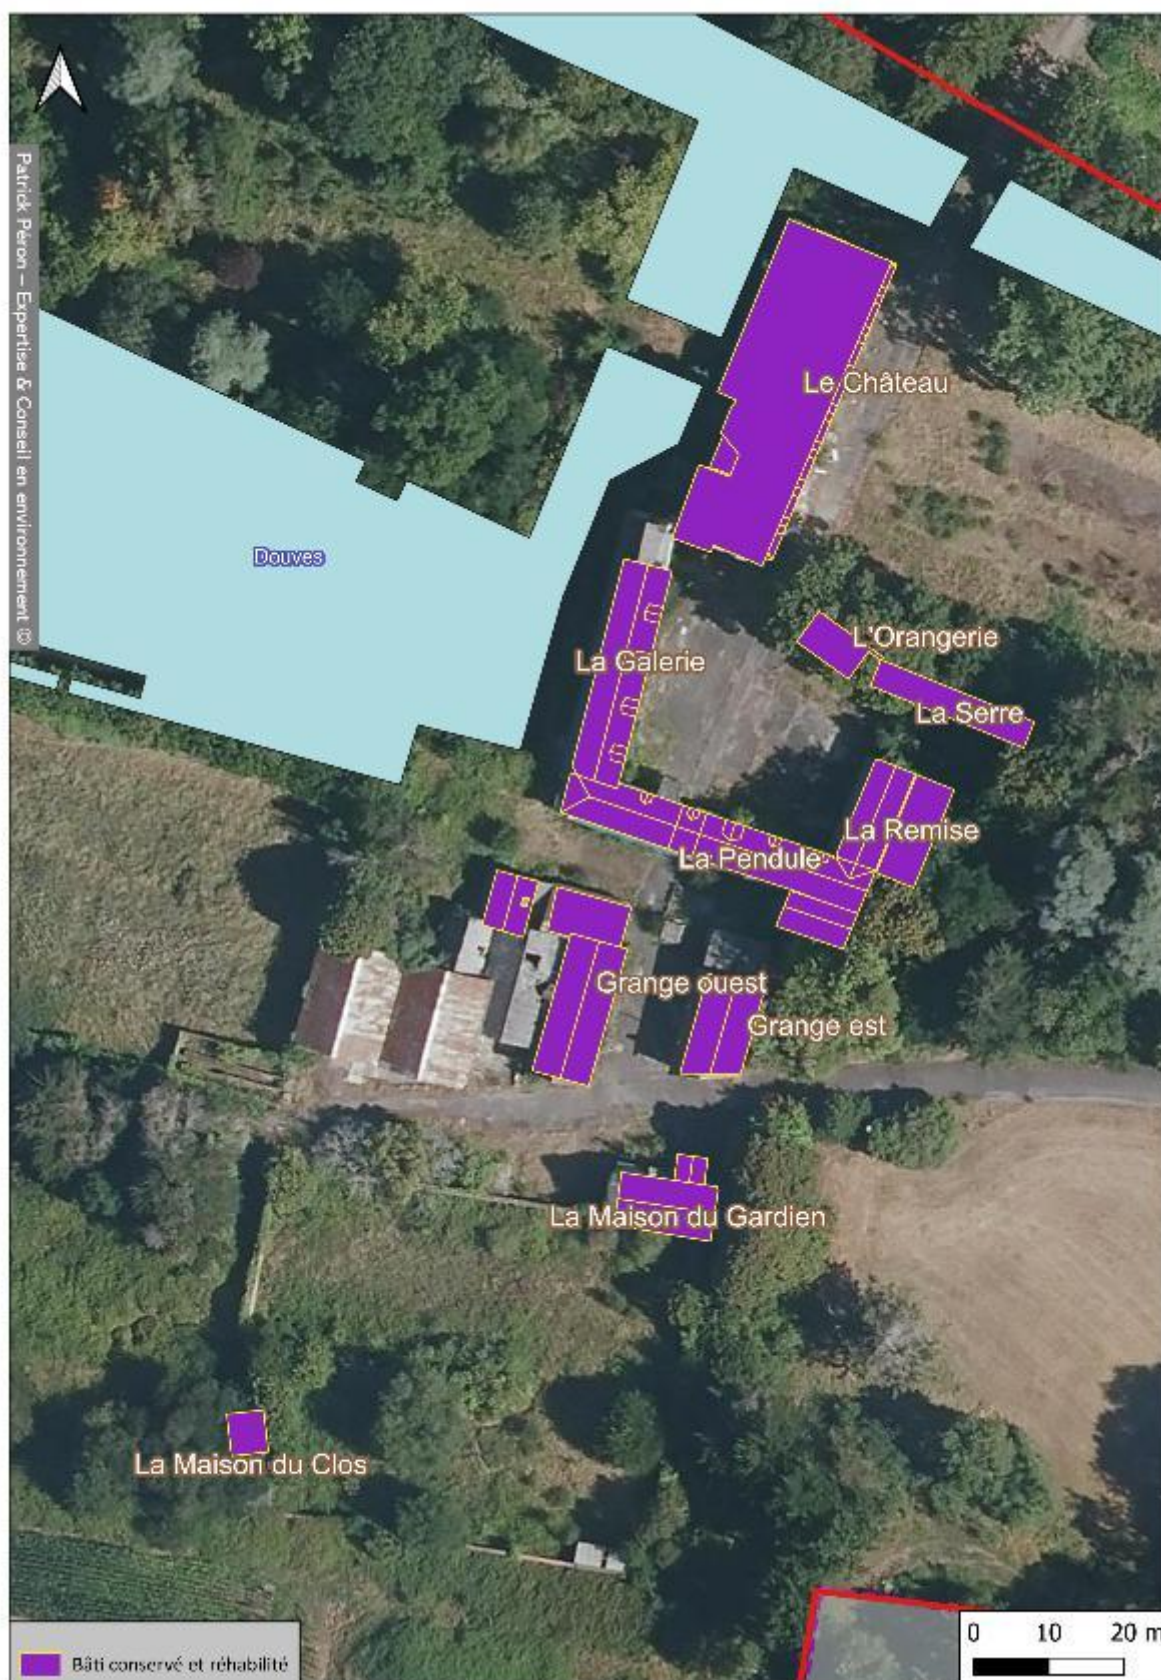
Carte 72 : bâti conservé et réhabilité

Le projet, par son équilibre économique, permettra à contrario la réhabilitation et la valorisation des principales composantes du patrimoine bâti du site.
