Tourcoing (59)  
**Caractérisation d'enrobés bitumineux  
(amiante et HAP)**

Rapport n° PR.59GT.24.0134-DTEN – 001 – 1ère diffusion – 23/07/2024

Projet de création d'une voie de liaison  
Rue du Levant et rue de Boulogne  
59200 – Tourcoing

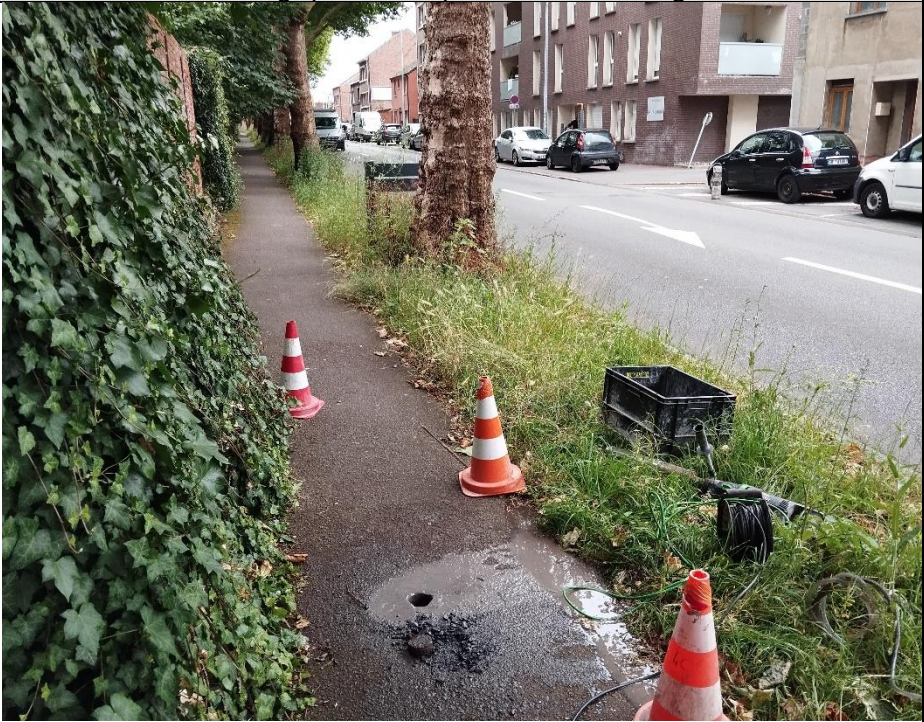
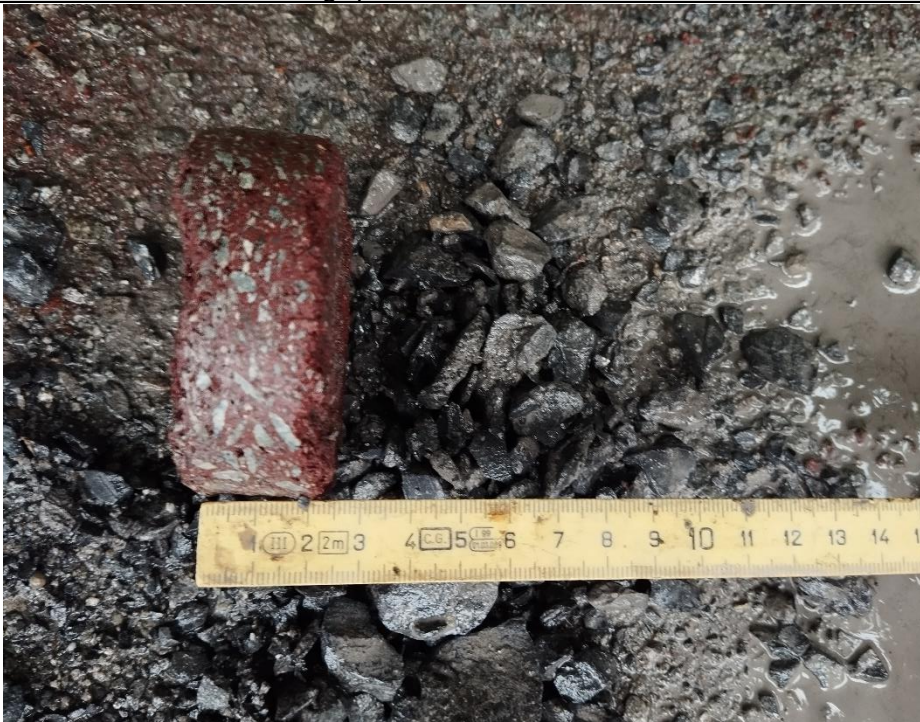
| Epaisseur | | 2,5 cm | | Apparence | |
| Couleur | | Rouge | | Enrobé bitumineux dur | |
| Amiante | | Négatif | | | |
| | | | | <0,5 | |

| Ces enrobés bitumineux pourront être évacués ou valorisés sans aucune restriction, au regard de la faible teneur en HAP et de l'absence d'amiante. | | | | | |

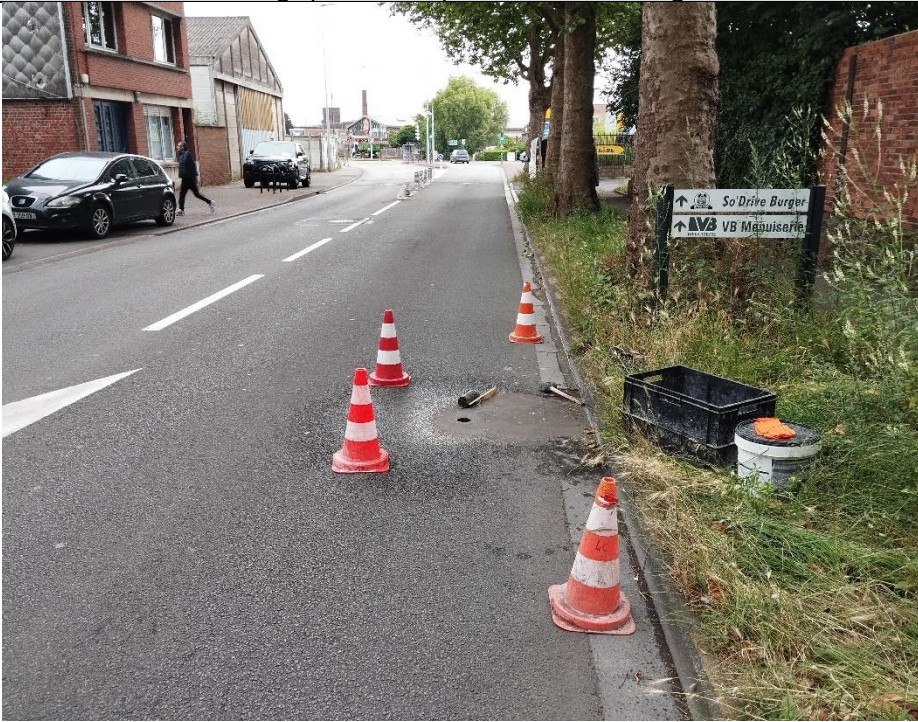
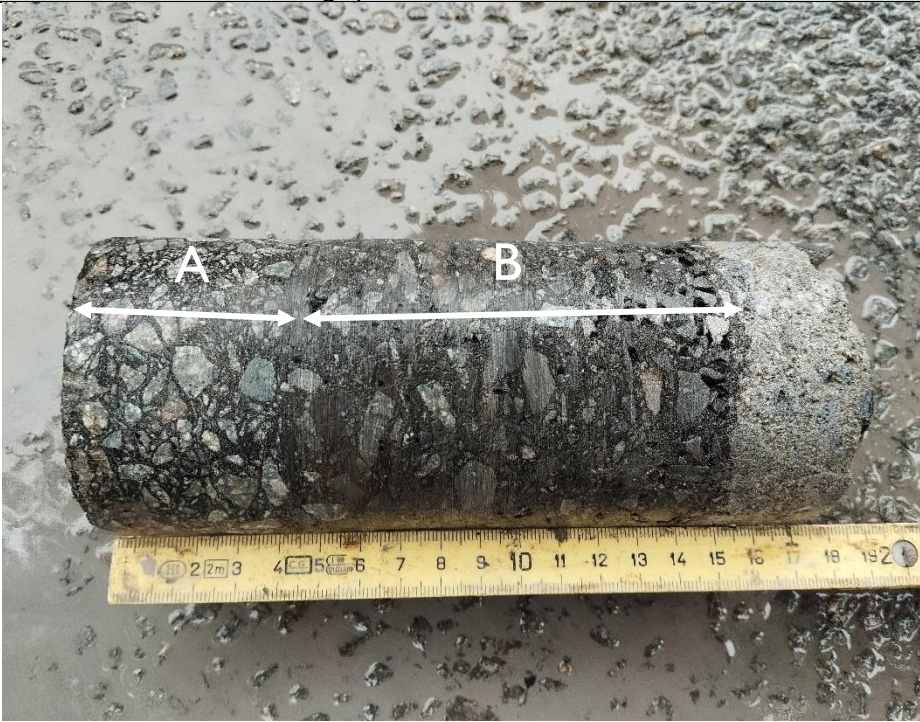
Photographie de l'emplacement du carottage

15 cm

2

3,5 cm

11,5 cm

Négatif

Ces enrobés bitumineux pourront être évacués ou valorisés sans aucune restriction, au regard de la faible teneur en HAP et de l'absence d'amiante.

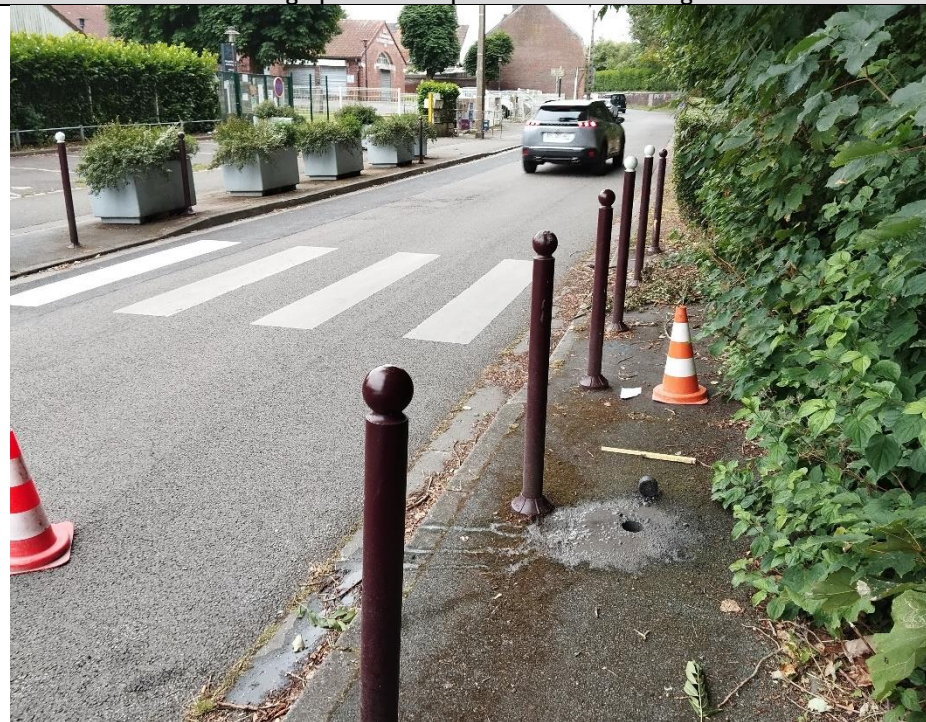
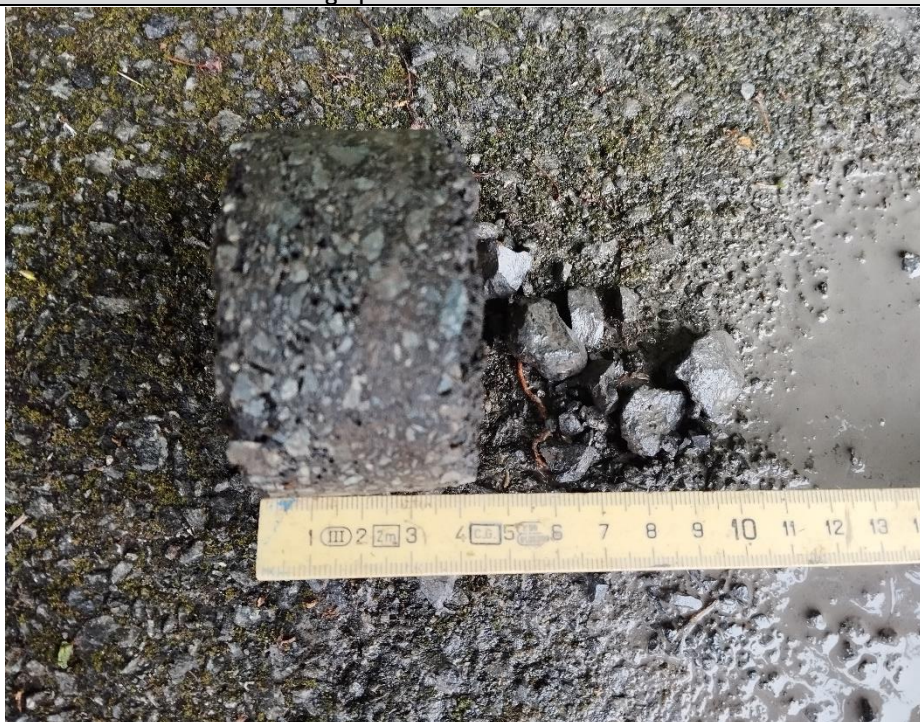
| E3 | | CARACTERISATION DES ENROBES BITUMUNIEUX (Amiante et HAP)<br>FICHE DE SYNTHESE | | fondasol<br># ENVIRONNEMENT | |
|---|--|---|---|---|--|
| Epaisseur | | 4,5 cm | | Apparence | |
| Couleur | | Gris | | Nombre de couches | |
| Amiante | | Négatif | | | |
| | | | <0,5 | | |

| E3 | | CARACTERISATION DES ENROBES BITUMUNIEUX (Amiante et HAP)<br>FICHE DE SYNTHESE | | fondasol<br># ENVIRONNEMENT | |
|---|--|---|---|---|--|
| Ces enrobés bitumineux pourront être évacués ou valorisés sans aucune restriction, au regard de la faible teneur en HAP et de l'absence d'amiante. | | | | | |

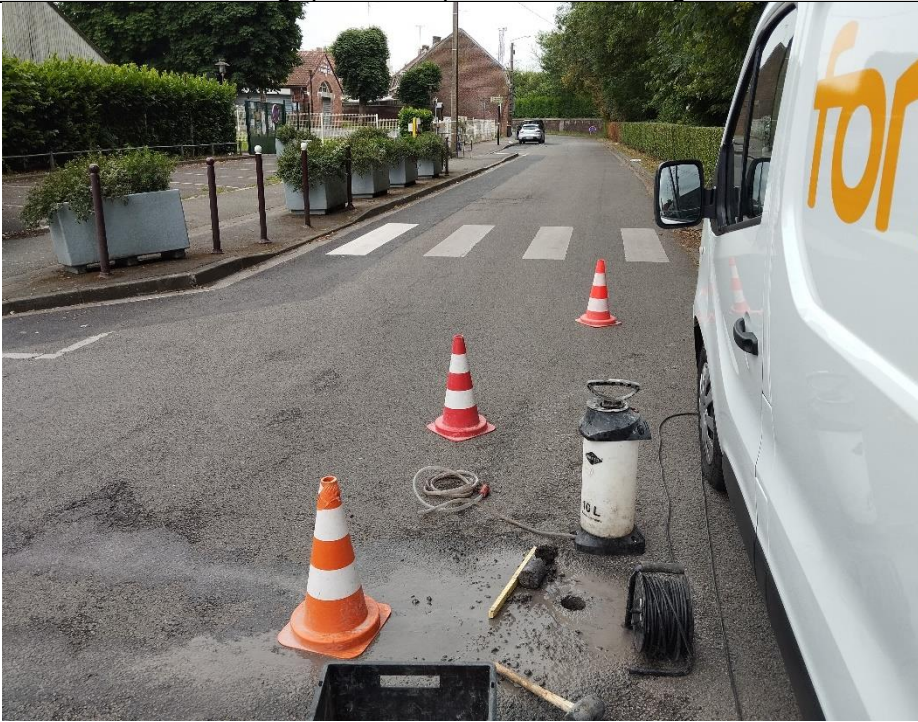
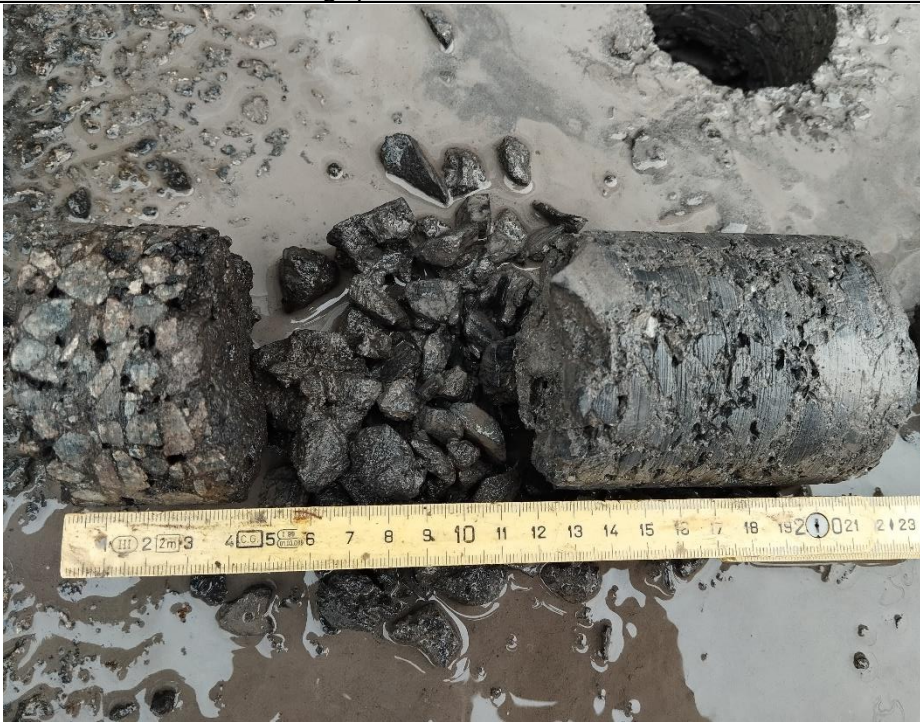
| Epaisseur | | 4 cm | | Apparence | |
| Couleur | | Gris | | Nombre de couches | |
| Amiante | | Négatif | | | |
| | | | | <0,5 | |

| Ces enrobés bitumineux pourront être évacués ou valorisés sans aucune restriction, au regard de la faible teneur en HAP et de l'absence d'amiante. | | | | | |
