## DOSSIER LOI SUR L'EAU (DECLARATION)

### CONSTRUCTION MAGASIN ALDI ET DEPLACEMENT DU BATIMENT EXISTANT (ETS VIABER)

#### DIAGNOSTIC ENVIRONNEMENTAL, PHASE I

ADRESSE PROJET : AVENUE D'ALBI (RD988) - 81400 BLAYE-LES-MINES

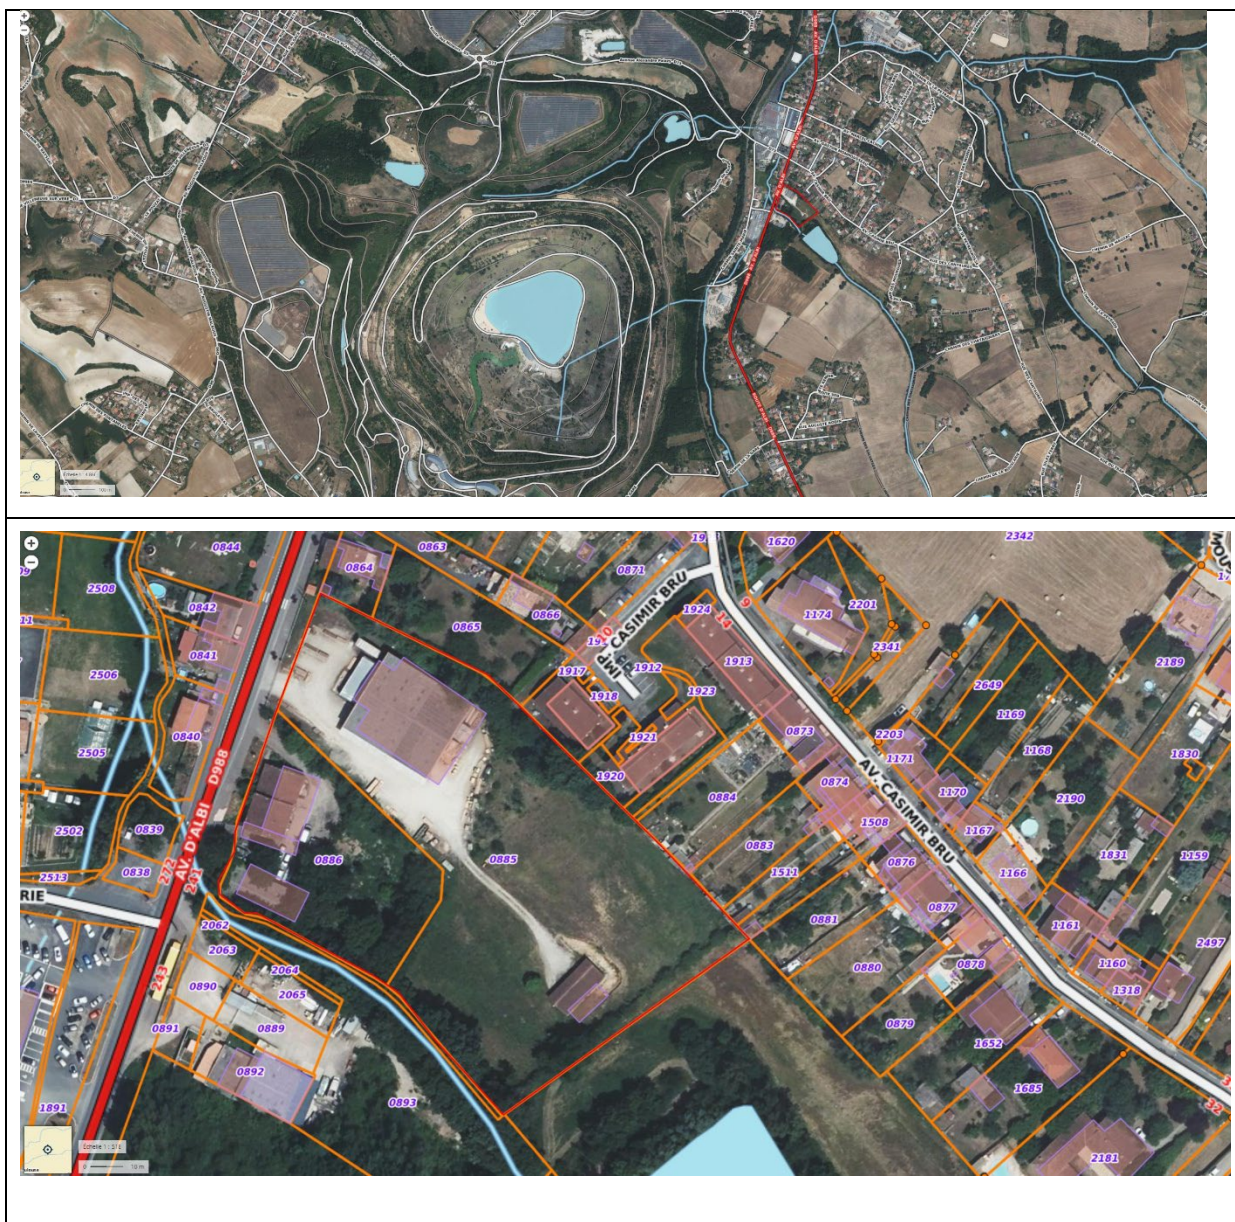
Figure 1: Vue détaillée de l'emprise du projet (Parcelles OA 885 et 886) – Cliché du 19 juin 2022

Le site (1,3482 ha) se situe à l'articulation entre le tissu urbain de Blaye-les-Mines au Nord et un versant agricole dominant à l'Est. L'analyse à grande échelle montre une connexion hydrologique directe avec la retenue "Pont de Blaye" (n°1989), située immédiatement en amont. Ce réseau alimente le ruisseau sans nom bordant le projet, lequel rejoint le complexe écologique du Cérrou.

La photo "aérienne proche" confirme le caractère artificialisé du site, occupé par le hangar de la scierie Viaber, ses zones de stockage en grave-ciment et une maison d'habitation. Les enjeux naturels sont localisés en périphérie : le talus boisé au Nord et la ripisylve du ruisseau au Sud-Ouest. Le projet de construction du magasin ALDI s'appuie sur ce recyclage foncier, limitant l'impact sur la friche rudérale environnante et préservant l'intégralité du corridor bleu

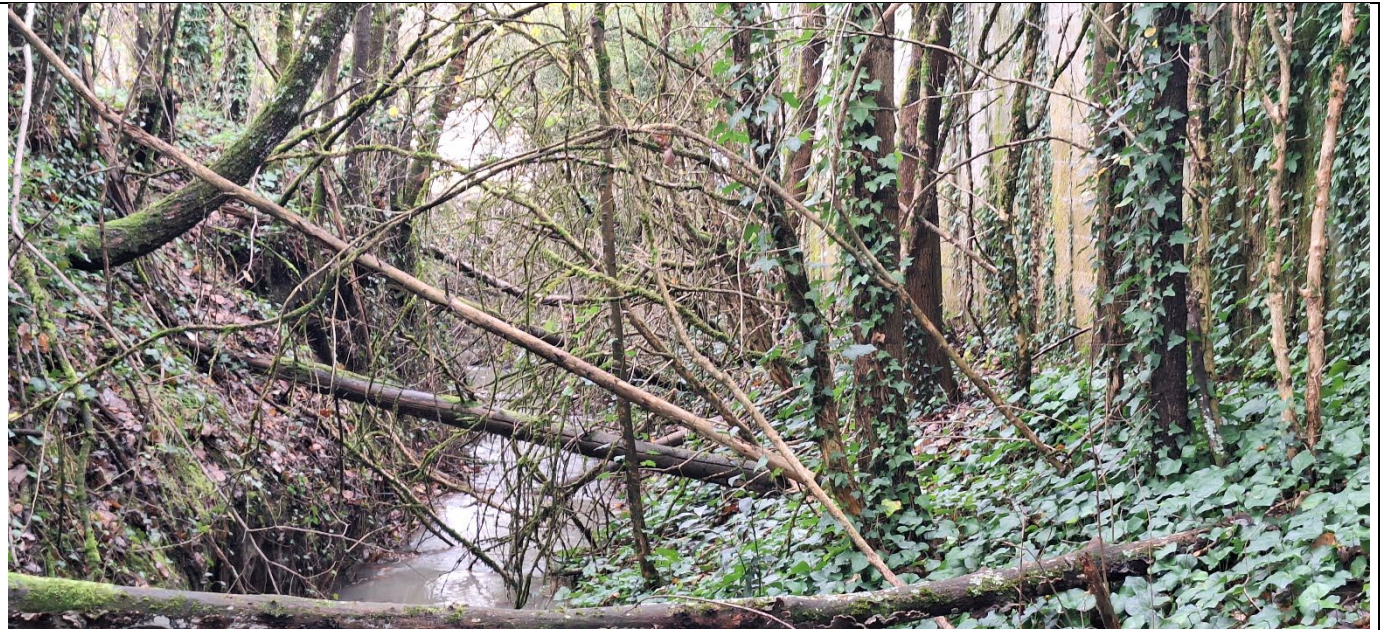
Figure 2 : Photos de la rivière et des ouvrages.

Le cours d'eau domanial de faible section et à la rive gauche abrupte n'est pas entretenu. On distingue à droite le hangar qui sera démoli, laissant pénétrer la lumière et améliorera l'hydraulicité du cours d'eau.

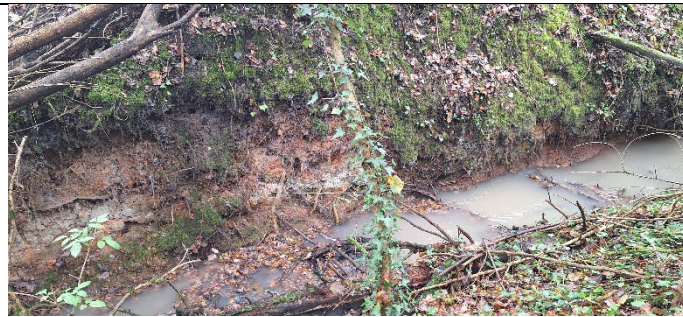
La rive gauche dressée, qui ne peut que renvoyer le flux vers la rive droite où sera installé le projet.

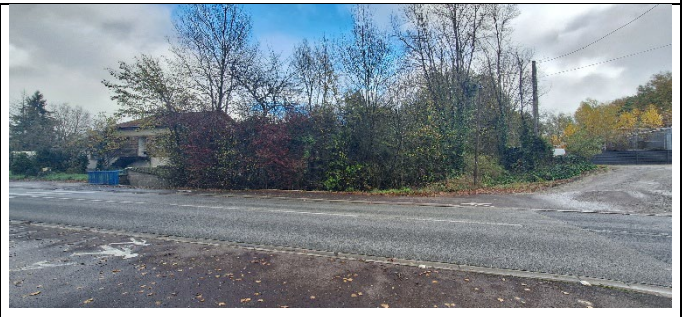
Vue de la RD988, la ripisylve souligne la baïonnette qui présente de façon défavorable le cours d'eau à la tête de ponceau.

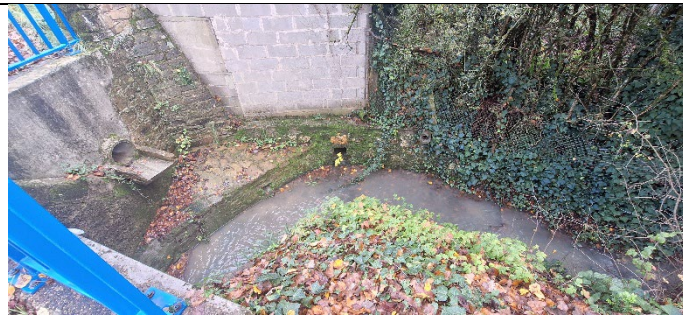
Le virage d'entrée sous le ponceau et encadré par des murs bétons : le cours d'eau et le lit mineur ne seront pas modifiés par le projet.

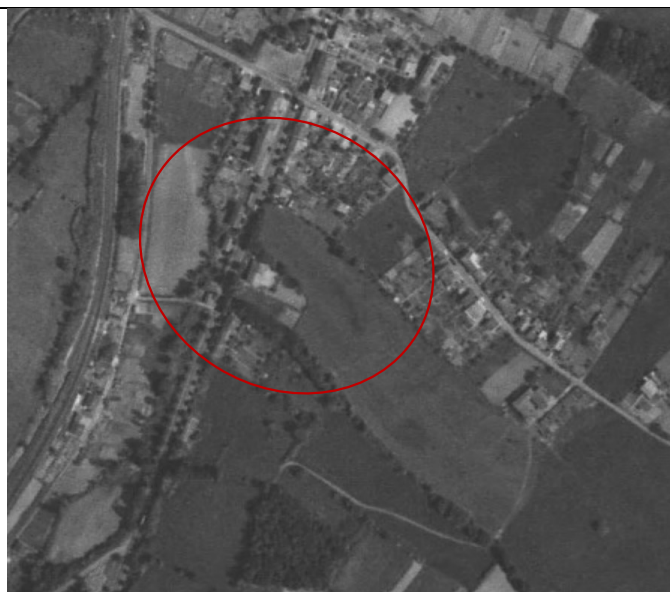
Dès 1969, les pavillons de l'ancienne cité ouvrière et les premières habitations individuelles sur le site (22 mai 1969) sont clairement identifiés. Cette urbanisation s'est stabilisée et densifiée au cours des années 1970, accompagnant le développement de Blaye-les-Mines.

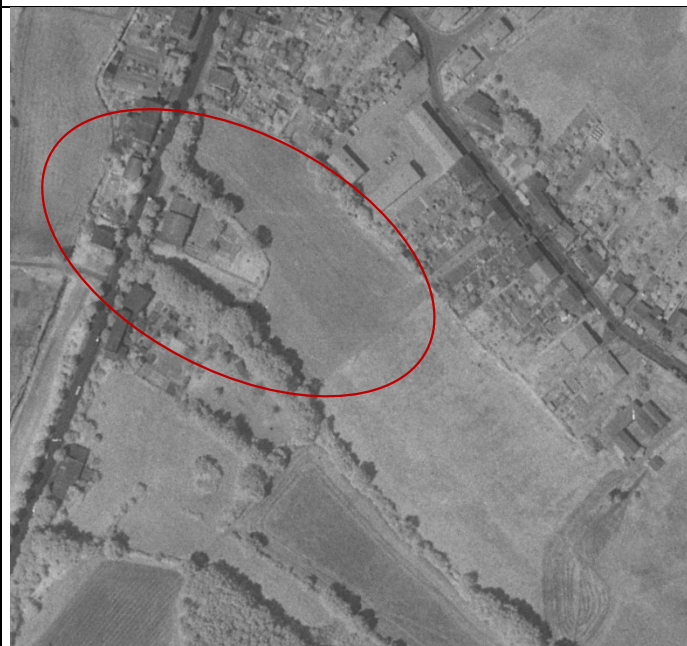
18/07/1977: construction face à la tête d'ouvrage sur la parcelle A886

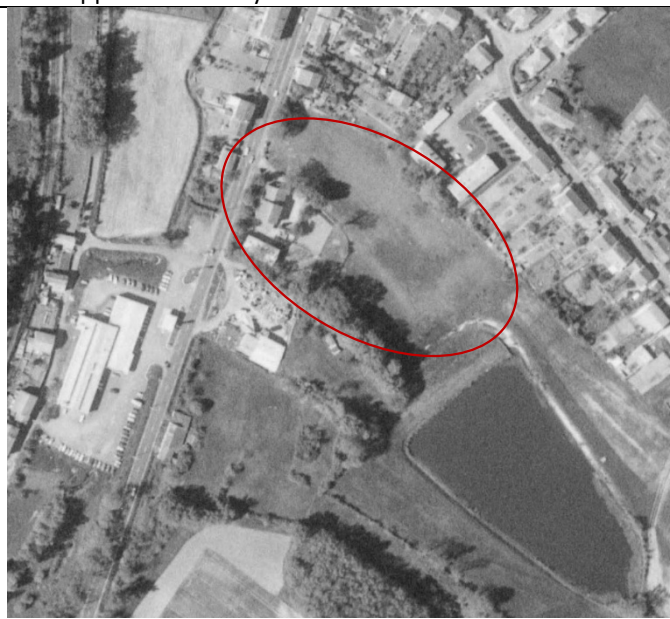
01/05/1985 : le site se densifie avec l'apparition de structures complémentaires et la mise en place de la retenue d'eau

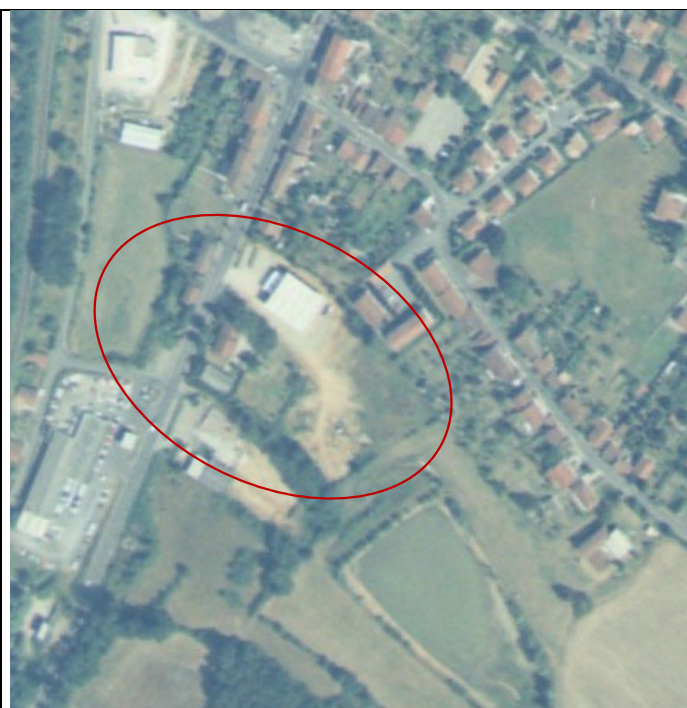
Le hangar de vente de bois et son parking apparaissent sur le cliché du 20 07 1990 (il n'est pas présent le 5/09/1988). C'est le point de départ de la mutation industrielle du site.

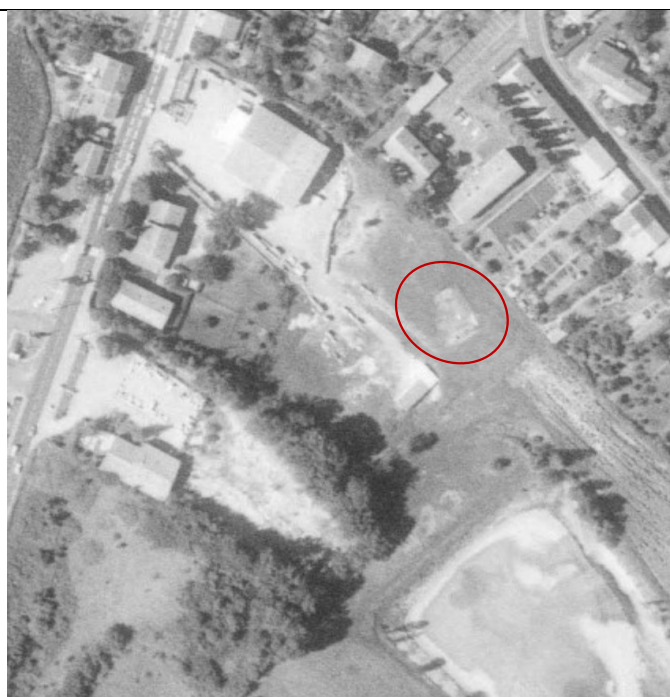
Un stockage hétéroclite situé au-dessus du cabanon est une évolution plus récente, visible de manière significative sur les photos de la fin des années 1990 (cliché de 1997). Il est à noter que la retenue semble toujours active, mais en étiage.

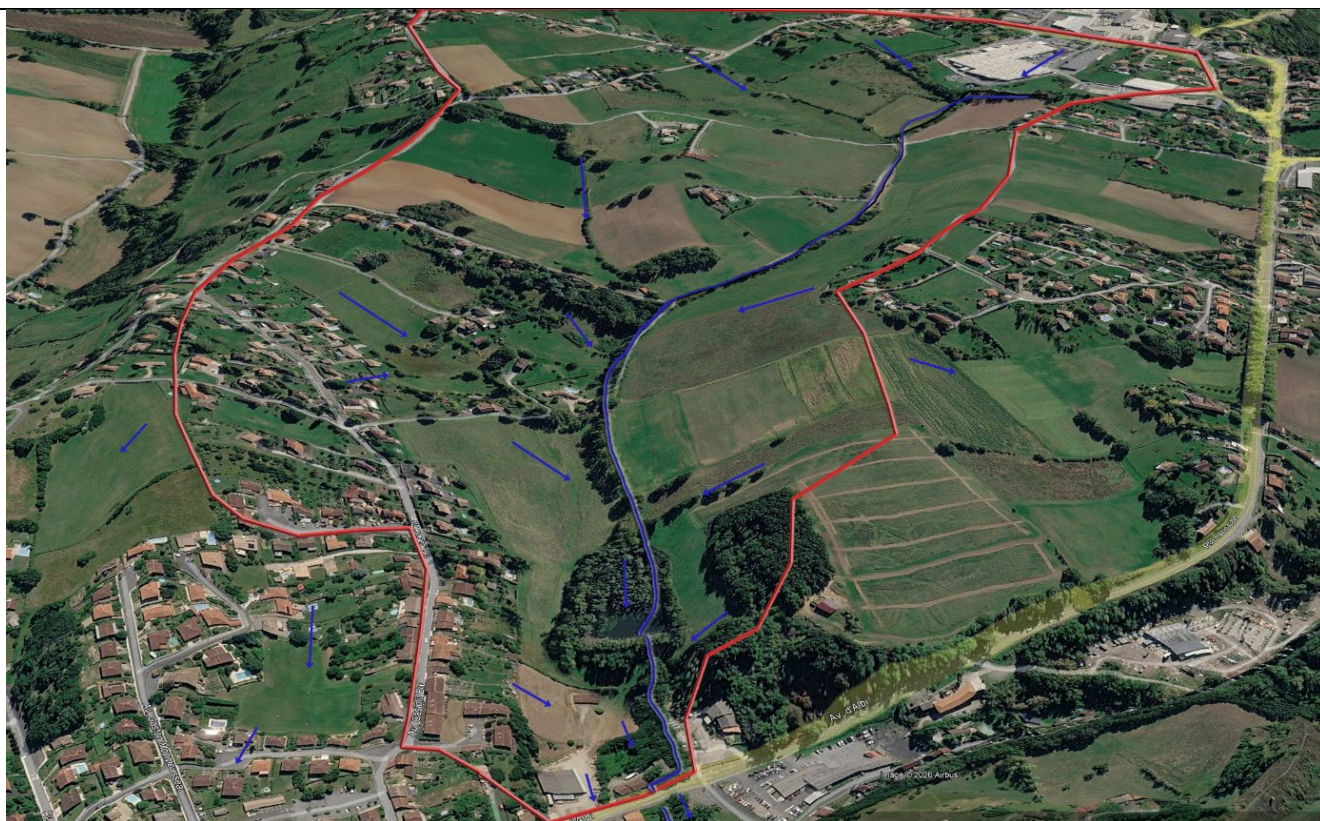
Figure 8 : Fonctionnement du bassin versant du site

L'exutoire du bassin versant est le fossé pluvial longeant le site, (ruisseau sans nom).
