## **Technique Solaire – Dossier AUDOIN01**

## **Inventaires zones humides complété**

Lieu-dit La Lande, 49220 Thorigné-d'Anjou

**Etude dans le cadre de construction d'hangars d'élevage pour poules pondeuses  
avec couverture photovoltaïques**

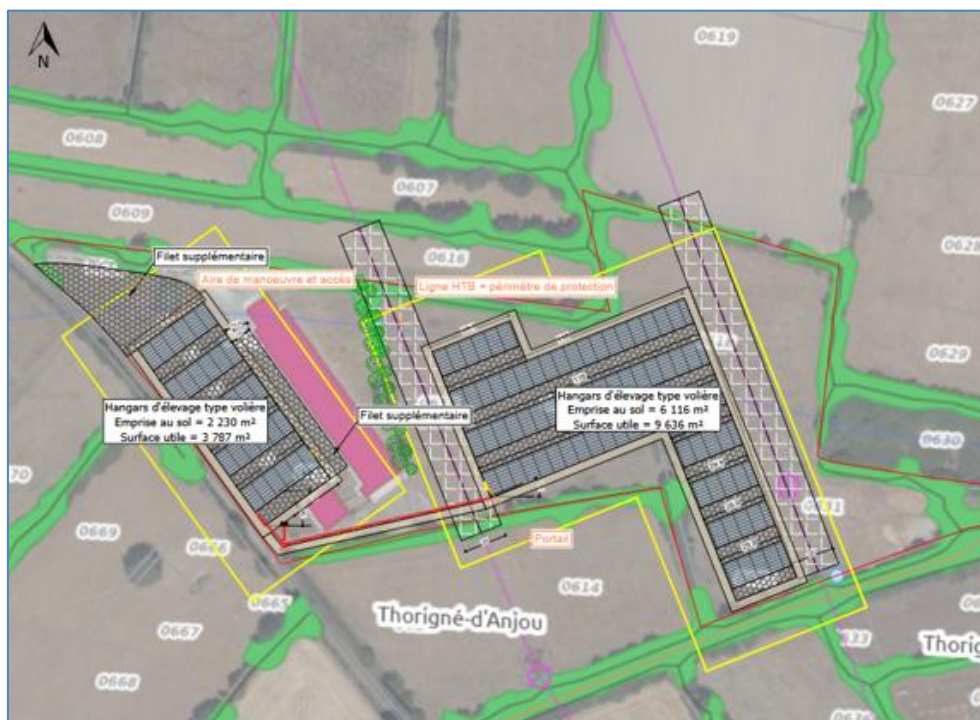
Figure 3 : Plan de masse du projet sur vue cadastrale, 1/1 000<sup>ème</sup> [Technique Solaire, 15/04/2025]

Le site de l'étude se situe sur des terrains agricoles, il est actuellement constitué de zones enherbées pour parcours extérieur de poules pondeuses avec des bâtiments d'élevage. Ce projet consiste en la construction de **deux hangars d'élevage de type volières** d'un total de 8 346 m<sup>2</sup> d'emprise au sol (13 423 m<sup>2</sup> de surface utile).

Le plan de masse détaillé est disponible en *Annexe n°1*.

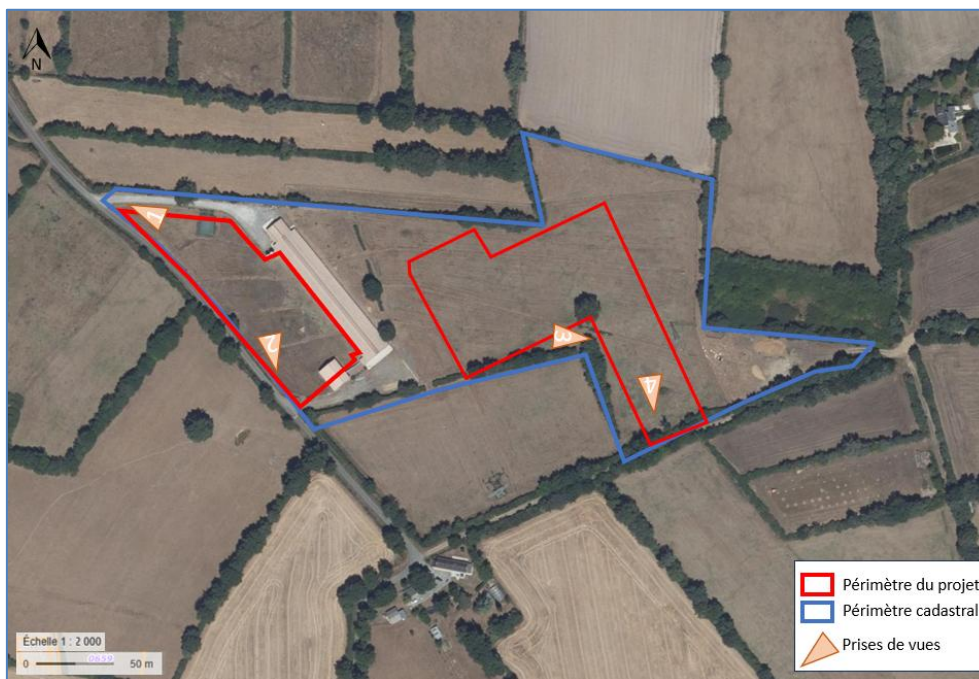
Figure 8 : Localisation des prises de vues sur le site d'étude [AGGRA Concept, 15/10/2025]

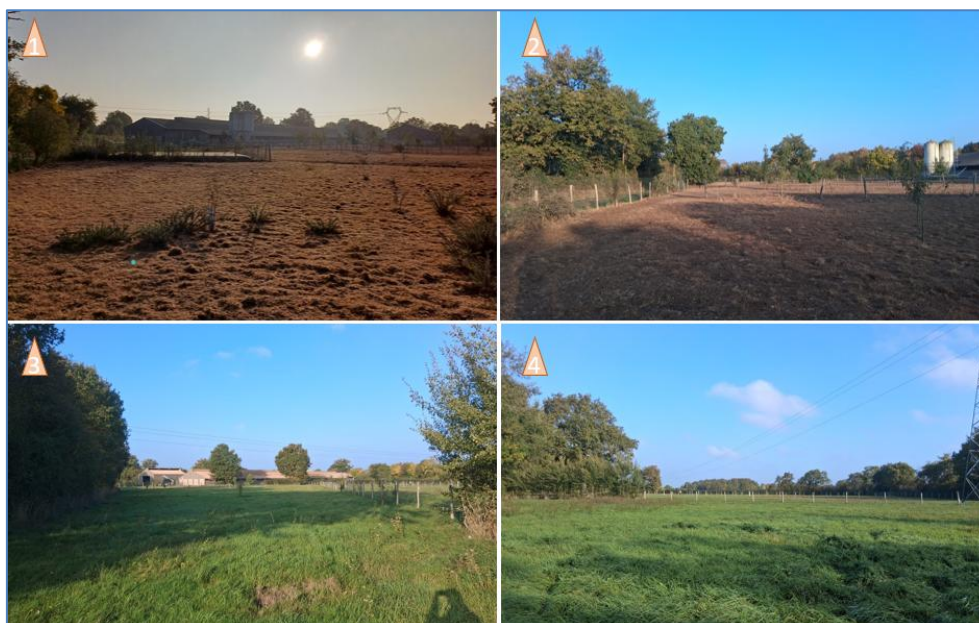
Figure 9 : Prises de vues du site d'étude [AGGRA Concept, 15/10/2025]

Lors des investigations terrain menées le 15 octobre 2025, il n'a pas été possible d'identifier avec précision les espèces floristiques sur les parcelles du projet. La période

d'observation étant trop tardive et le site étant constitué en partie de zones exploitées en poulailler.

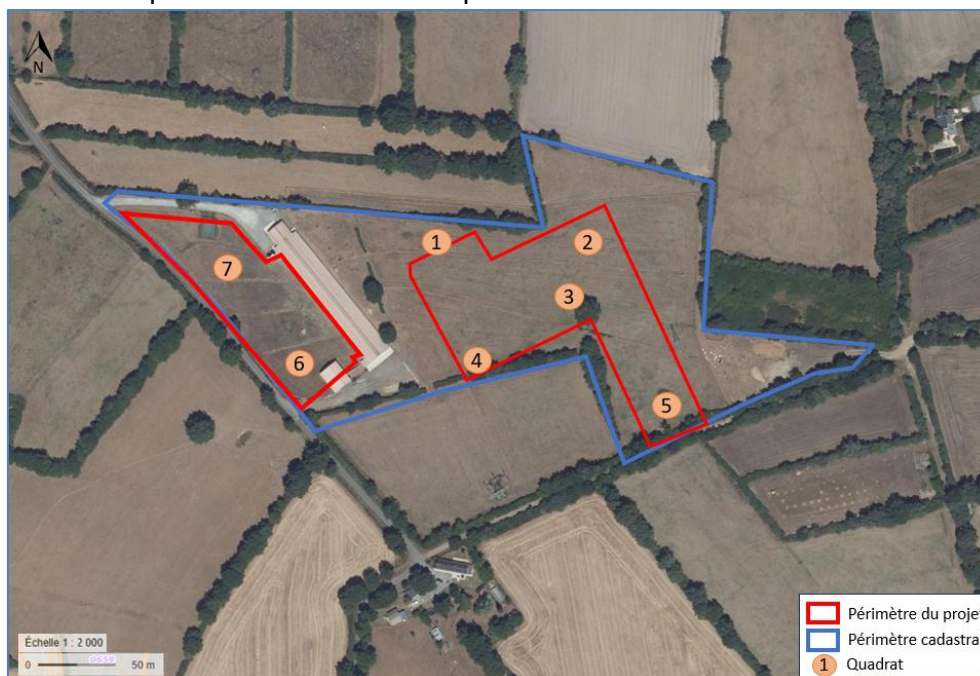
Figure 10 : Localisation des quadrats réalisés sur le site d'étude [AGGRA Concept, 08/04/2026]

Lors de cet inventaire, la **méthode des quadrats** a été utilisée sur le site d'étude. Sur le périmètre de l'exploitation, un total de sept quadrats a été réalisé. Des observations ponctuelles ont également été menées.

La localisation des quadrats effectués est disponible sur la carte ci-dessous.

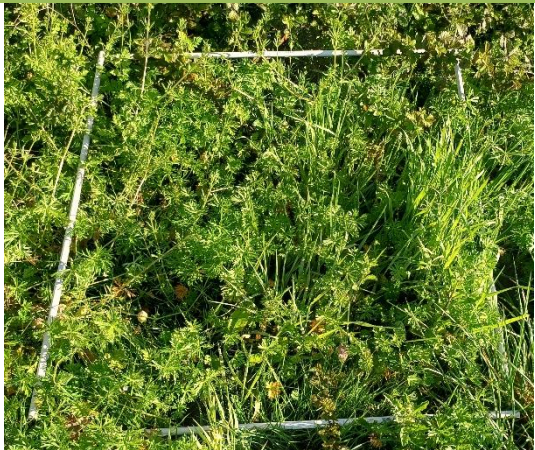
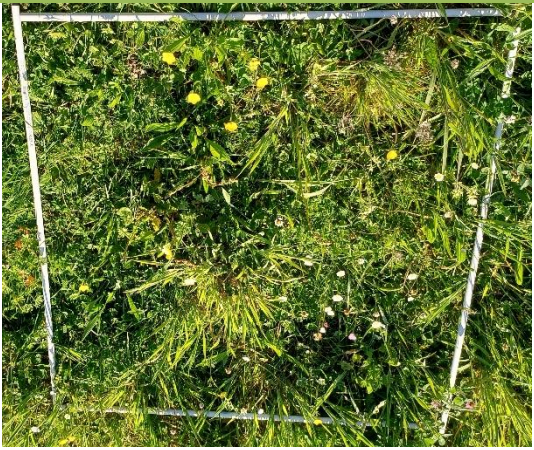
Tableau 3 : Photographie des quadrats réalisés sur le site d'étude [AGGRA Concept, 08/04/2026]

Cette étude floristique a permis de mettre en évidence la présence de 78 espèces végétales différentes, représentant une diversité spécifique moyenne.

Parmi ces espèces, nous avons pu identifier **deux espèces caractéristiques de zones humides** selon l'arrêté du 24 juin 2008 modifié par l'arrêté du 1<sup>er</sup> octobre 2009. Les espèces identifiées sont présentées dans le tableau suivant.

Ces espèces ont pu être identifiées sur les espaces enherbés du site d'étude. La Renoncule de Sardaigne a été observée au sein des quadrats n°6 et n°7, l'Oenanthe safranée a pu être identifiée au sein du quadrat n°6.

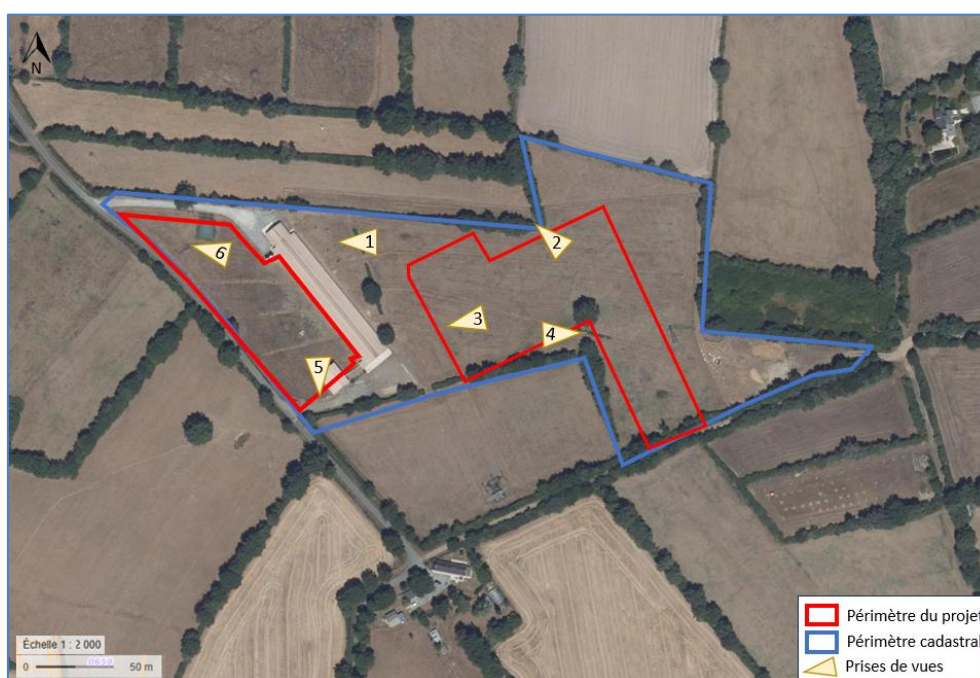
*Figure 11 : Localisation des prises de vues du site [AGGRA Concept, 08/04/2026]*

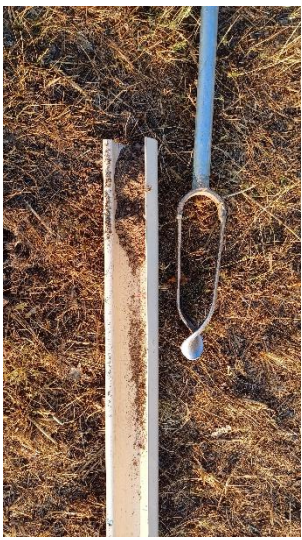
| Coupes des sondages pédologiques | Photographies des sondages pédologiques |
|---|---|
| <p>0 cm<br/>10 cm</p> <p>Horizon brun, LMS, sain, caillouteux</p> <p>Refus sur socle rocheux</p> <p>Sondage 1</p> <p>Profondeur de la nappe :<br/>non atteinte à 10 cm</p> <p><b>Classe indéterminée (profondeur insuffisante)</b></p> | |

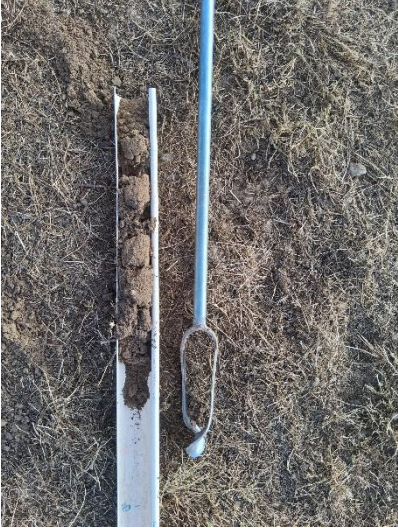
| Coupes des sondages pédologiques | Photographies des sondages pédologiques |
|---|---|
| <p>0 cm<br/>40 cm</p> <p>Horizon brun foncé, LMS, très peu de traces d'hydromorphies localisées sur les cailloux, caillouteux</p> <p>Refus sur graves</p> <p>Sondage 2</p> <p>Profondeur de la nappe :<br/>non atteinte à 40 cm</p> <p><b>Classe I, II ou III</b></p> | |

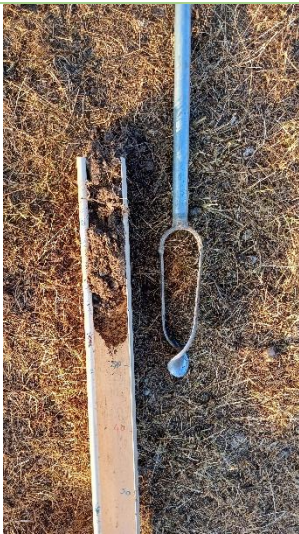
| <p>0 cm<br/>25 cm</p> <p>Horizon brun, LMS, sain, caillouteux</p> <p>Refus sur charge caillouteuse</p> <p>Sondage 3</p> <p>Profondeur de la nappe :<br/>non atteinte à 25 cm</p> <p><b>Classe I, II, III ou IV</b></p> | |

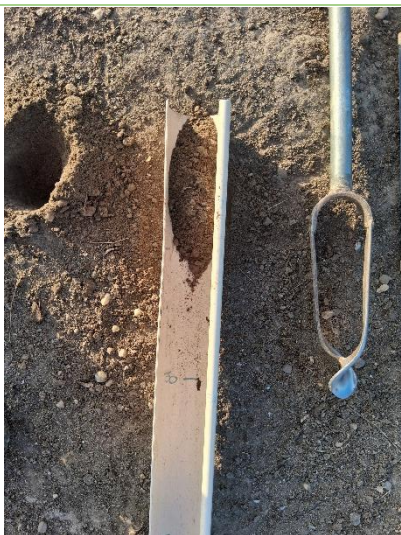
| <p>0 cm<br/>10 cm</p> <p>Horizon brun foncé, LMS, sain, caillouteux</p> <p>Refus sur charge caillouteuse</p> <p>Sondage 4</p> <p>Profondeur de la nappe :<br/>non atteinte à 10 cm</p> <p><b>Classe indéterminée (profondeur insuffisante)</b></p> | |

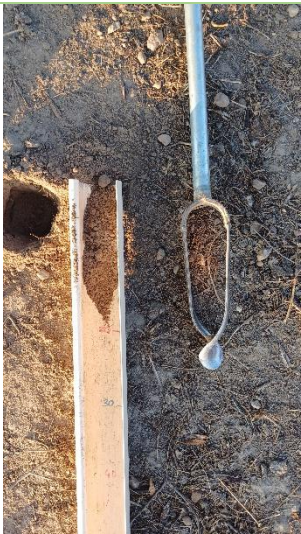
| <p>0 cm<br/>10 cm</p> <p>Horizon brun, LMS, sain, caillouteux</p> <p>Refus sur socle rocheux</p> <p>Sondage 6</p> <p>Profondeur de la nappe :<br/>non atteinte à 10 cm</p> <p><b>Classe indéterminée (profondeur insuffisante)</b></p> | |

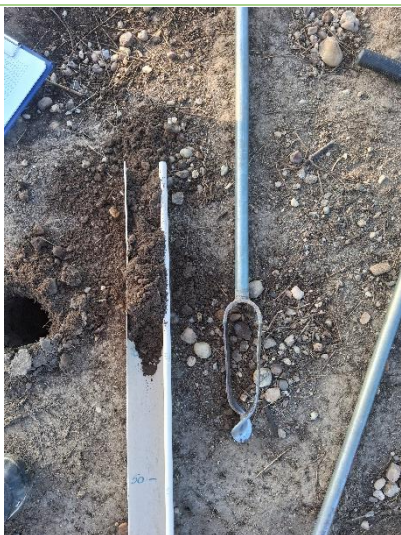
| <p>0 cm<br/>25 cm</p> <p>Horizon brun foncé, LMS, sain, assez caillouteux</p> <p>Refus sur graves</p> <p>Sondage 7</p> <p>Profondeur de la nappe :<br/>non atteinte à 25 cm</p> <p><b>Classe I, II, III ou IV</b></p> | |

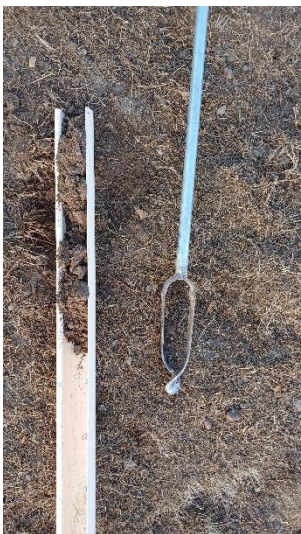
| <p>0 cm<br/>20 cm<br/>40 cm</p> <p>Horizon brun, LMS, sain, caillouteux</p> <p>Horizon brun-gris, limono-sableux, sain, caillouteux</p> <p>Refus sur charge caillouteuse</p> <p>Sondage 8</p> <p>Profondeur de la nappe :<br/>non atteinte à 40 cm</p> <p><b>Classe I, II ou III</b></p> | |

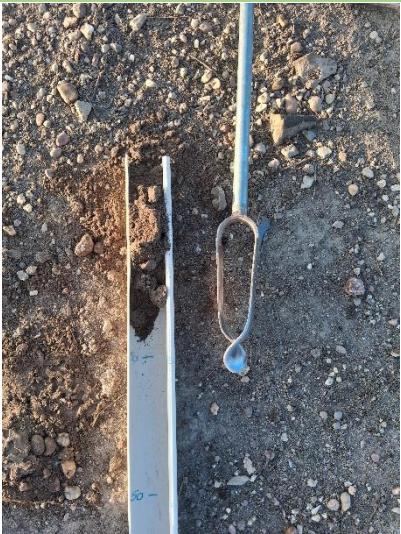
| <p>0 cm</p> <p>25 cm</p> <p>Horizon brun foncé, LMS, sain, assez caillouteux</p> <p>Refus sur graves</p> <p>Sondage 9</p> <p>Profondeur de la nappe : non atteinte à 25 cm</p> <p><b>Classe I, II, III ou IV</b></p> | |

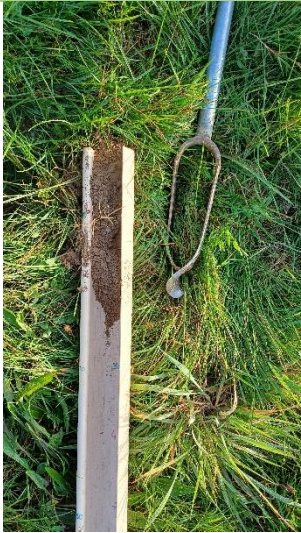
| <p>0 cm</p> <p>25 cm</p> <p>Horizon brun, LMS, sain, assez caillouteux</p> <p>Refus sur socle rocheux</p> <p>Sondage 10</p> <p>Profondeur de la nappe : non atteinte à 25 cm</p> <p><b>Classe I, II, III ou IV</b></p> | |

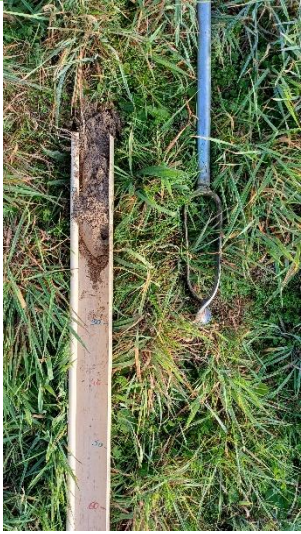
| <p>0 cm</p> <p>20 cm</p> <p>Horizon brun, LMS, sain, assez caillouteux</p> <p>Refus sur socle rocheux</p> <p>Sondage 11</p> <p>Profondeur de la nappe : non atteinte à 20 cm</p> <p><b>Classe I, II, III ou IV</b></p> | |

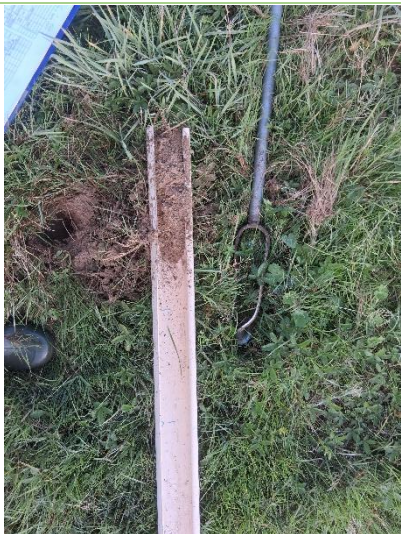
| <p>0 cm<br/>10 cm</p> <p>Horizon brun foncé, LMS, sain, assez caillouteux</p> <p>Refus sur socle rocheux</p> <p>Sondage 12</p> <p>Profondeur de la nappe :<br/>non atteinte à 10 cm</p> <p><b>Classe indéterminée (profondeur insuffisante)</b></p> | |

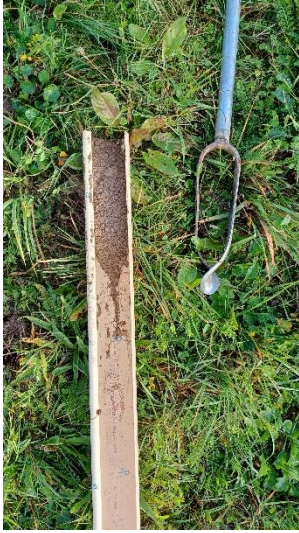
| <p>0 cm<br/>15 cm</p> <p>Horizon brun, LMS, sain, assez caillouteux</p> <p>Refus sur socle rocheux</p> <p>Sondage 13</p> <p>Profondeur de la nappe :<br/>non atteinte à 15 cm</p> <p><b>Classe indéterminée (profondeur insuffisante)</b></p> | |

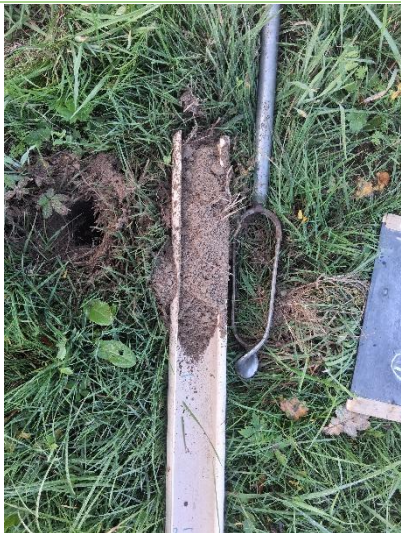
| <p>0 cm<br/>20 cm</p> <p>Horizon brun foncé, LMS, sain, assez caillouteux</p> <p>Refus sur socle rocheux</p> <p>Sondage 14</p> <p>Profondeur de la nappe :<br/>non atteinte à 20 cm</p> <p><b>Classe I, II, III ou IV</b></p> | |

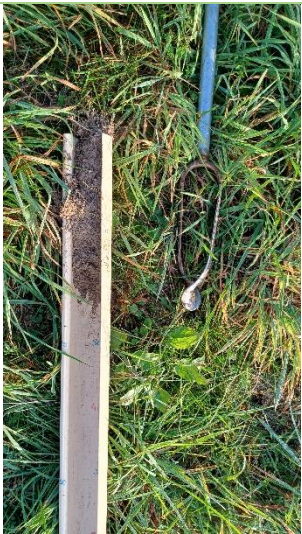
| <p>0 cm</p> <p>20 cm</p> <p>Horizon brun, LMS, sain, assez caillouteux</p> <p>Refus sur socle rocheux</p> <p>Sondage 15</p> <p>Profondeur de la nappe : non atteinte à 20 cm</p> <p><b>Classe I, II, III ou IV</b></p> | |

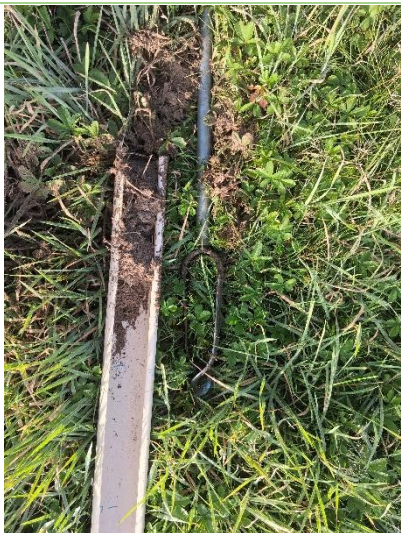
| <p>0 cm</p> <p>20 cm</p> <p>Horizon brun foncé, LMS, sain, assez caillouteux</p> <p>Refus sur socle rocheux</p> <p>Sondage 16</p> <p>Profondeur de la nappe : non atteinte à 20 cm</p> <p><b>Classe I, II, III ou IV</b></p> | |

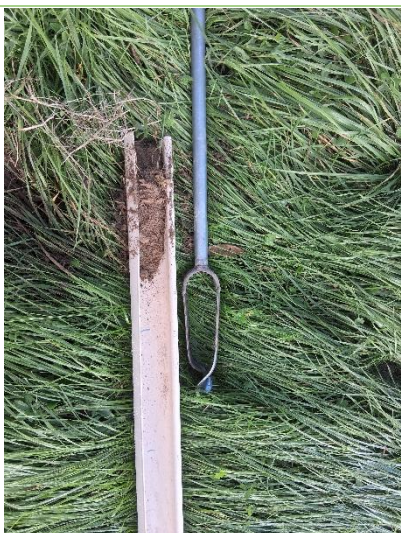
| <p>0 cm</p> <p>10 cm</p> <p>Horizon brun foncé, LMS, sain, assez caillouteux</p> <p>Refus sur socle rocheux</p> <p>Sondage 17</p> <p>Profondeur de la nappe : non atteinte à 10 cm</p> <p><b>Classe indéterminée (profondeur insuffisante)</b></p> | |
