# CONFORTEMENT DES FALAISES – PHASE 2

## HAROTZEN COSTA

### COMMUNE DE GUETHARY

#### ANNEXE 8 : PRESENTATION DU PROJET, INCIDENCES ET MESURES

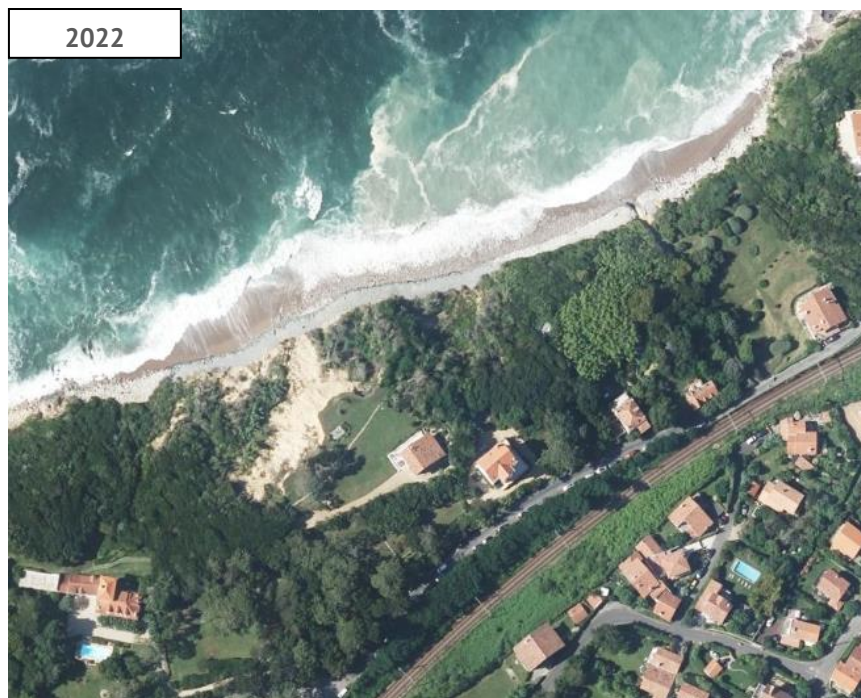
*Figure 4 : Photographies aériennes au droit du site d'étude  
(Source : IGN, Géoportail)*

En décembre 2021, suite à de fortes pluies, ces deux glissements de terrain ont fortement évolué.

A la suite de ces glissements de terrain, des travaux de confortement du pied de falaise ont été réalisés en 2022 portés par l'Association Syndicale Libre Arotzen Costa (phase 1).

Depuis la réception des travaux, la protection en enrochement a montré toute son efficacité puisqu'il a permis de neutraliser la cause principale cause du mécanisme d'érosion, à savoir l'action érosive de la houle sur le pied de falaise. Il a également permis de stopper la progression des glissements de terrain en direction des zones bâties.

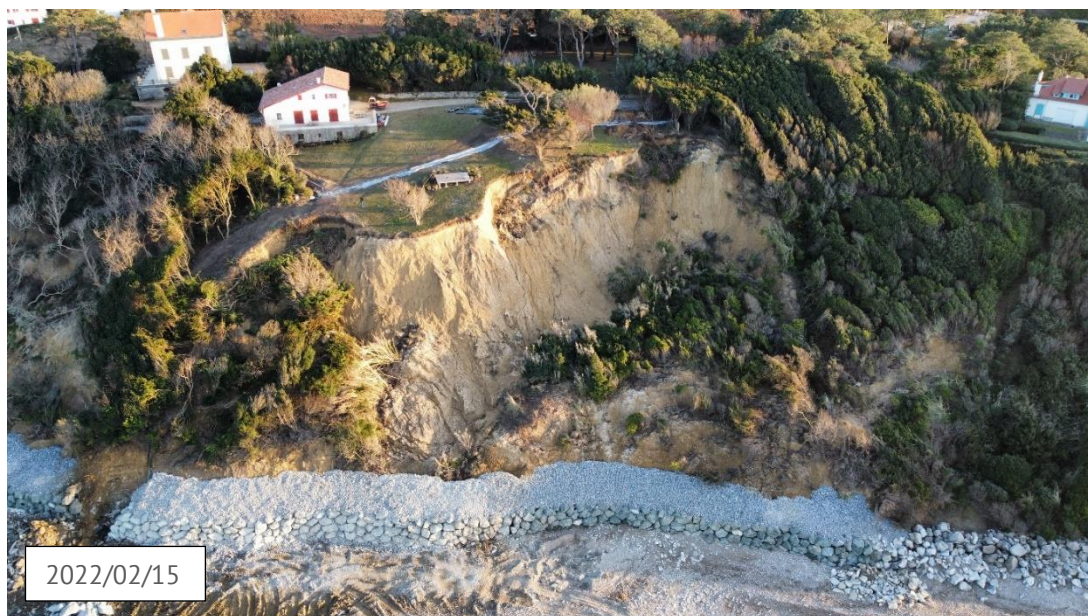
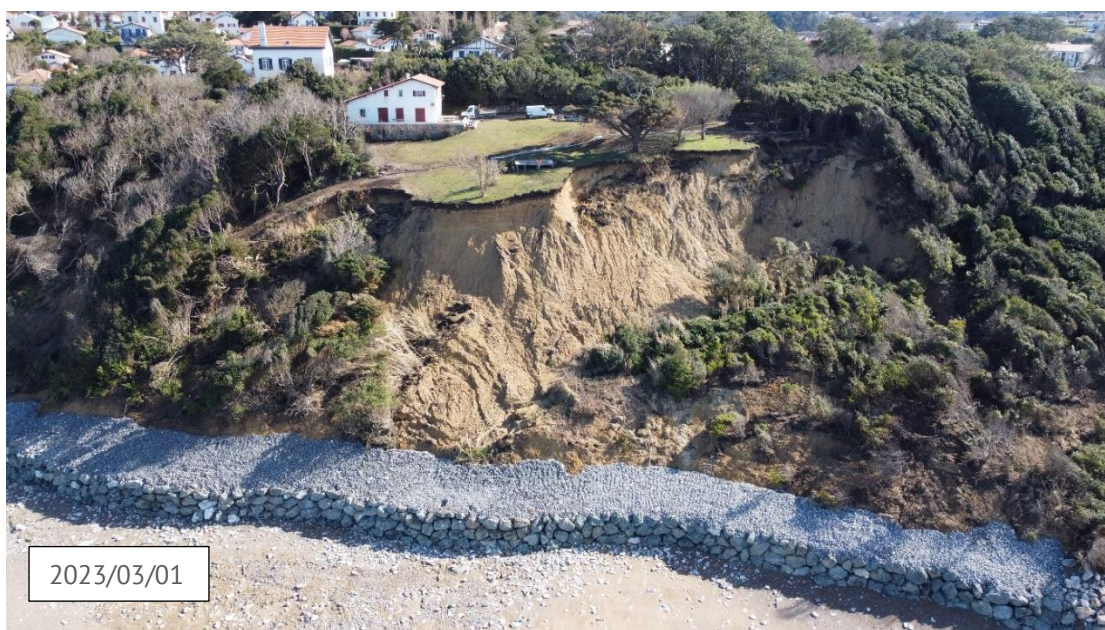
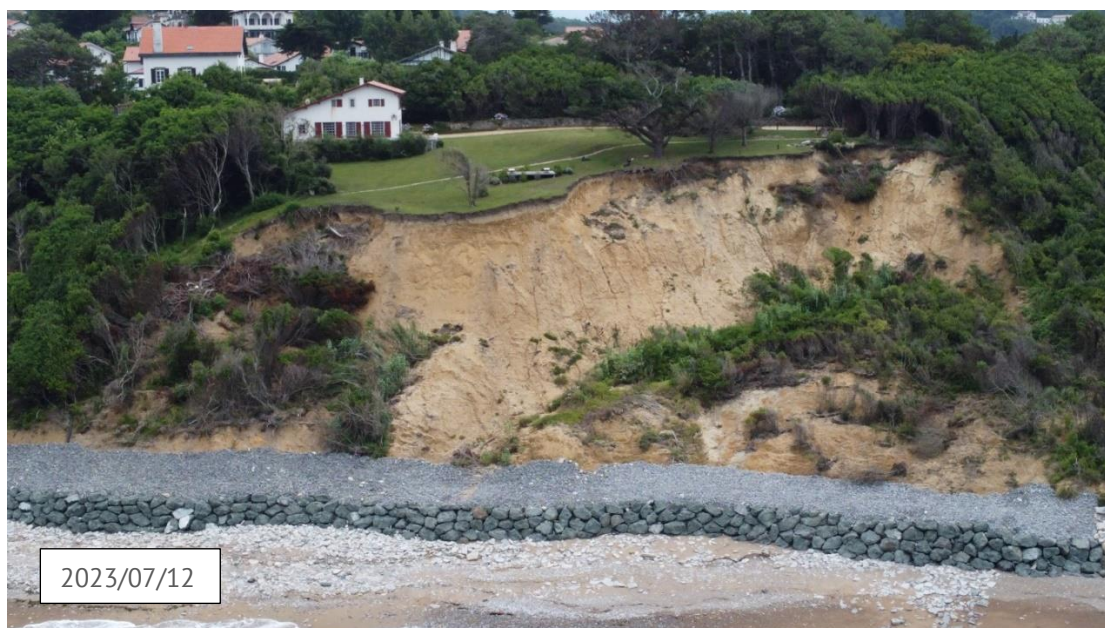
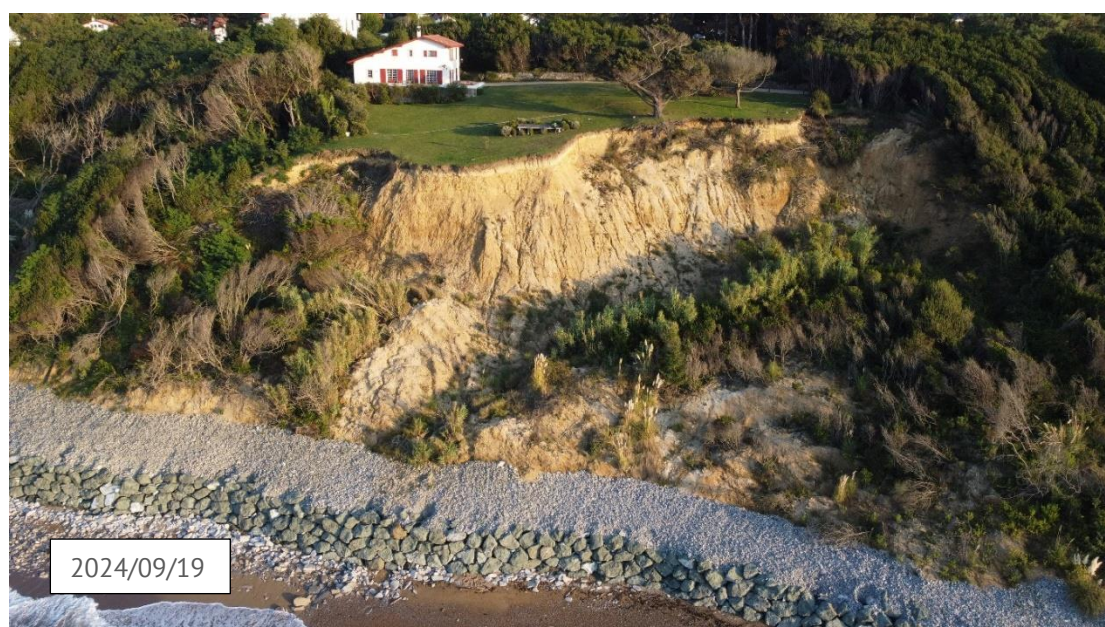
*Figure 5 : Vues aériennes du secteur Ouest de la zone projet entre 2022 et 2024  
(Source : ANTEA Group)*

Ces clichés mettent en évidence les principaux points suivants :

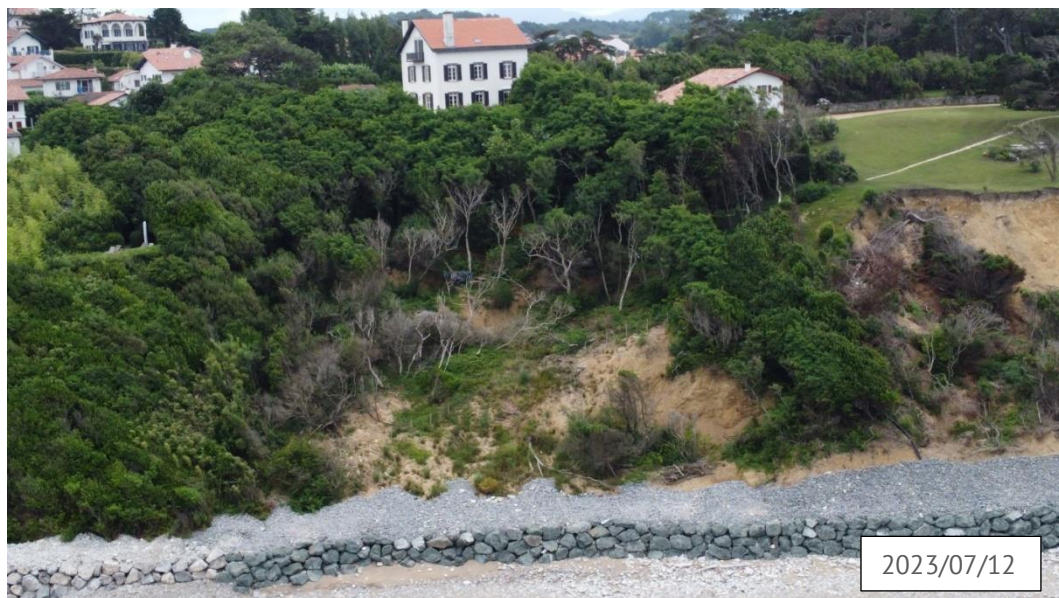
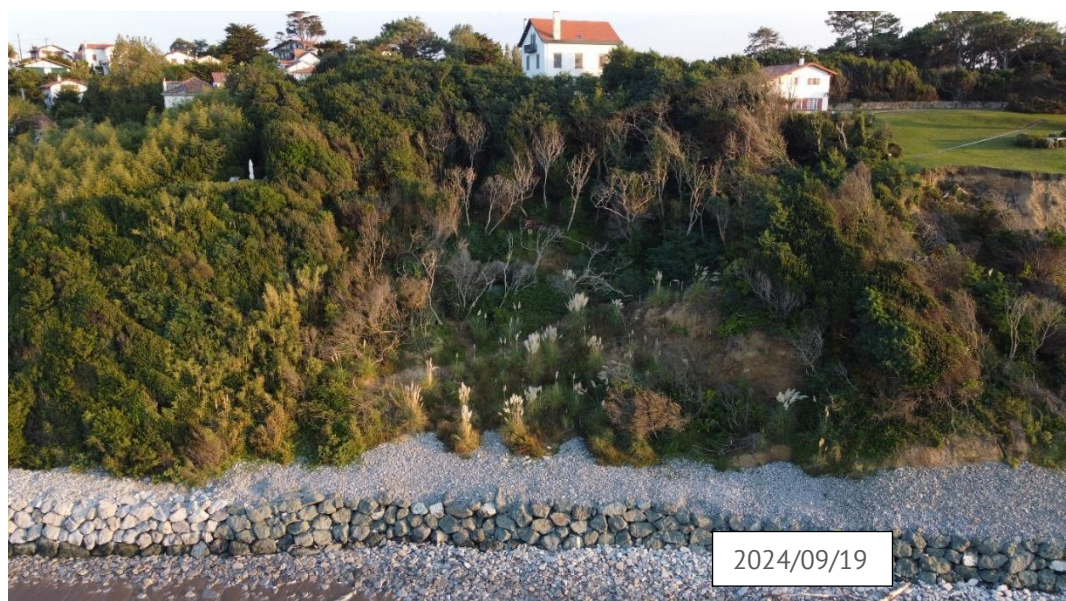
Sur la partie Est, les évolutions sont les suivantes :

*Figure 6 : Vues aériennes du secteur Est de la zone projet entre 2022 et 2024  
(Source : ANTEA Group)*

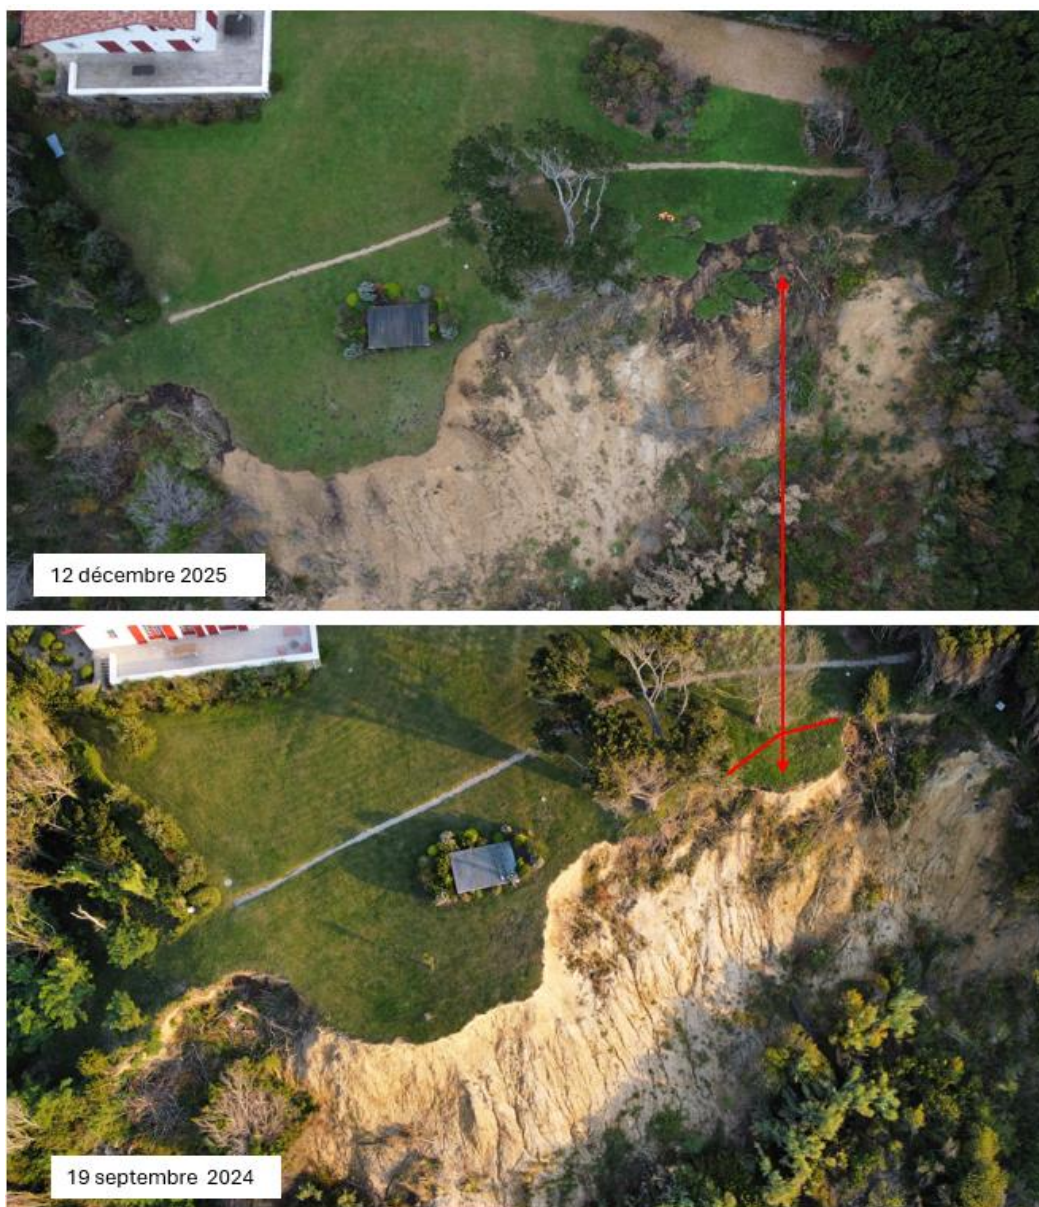
*Figure 7 : Glissement du plateau sur la zone Ouest en 2025  
(Source : ANTEA Group)*

Le plateau s'est effondré sur 30 m<sup>2</sup> environ, et concerne un volume de 120m<sup>3</sup> environ. Une section de terrain de 20m<sup>2</sup> environ, situé entre la surface effondrée et le pin, s'est également affaissé sur 50 cm. Cette surface est couronnée par une ligne de rupture ouverte.

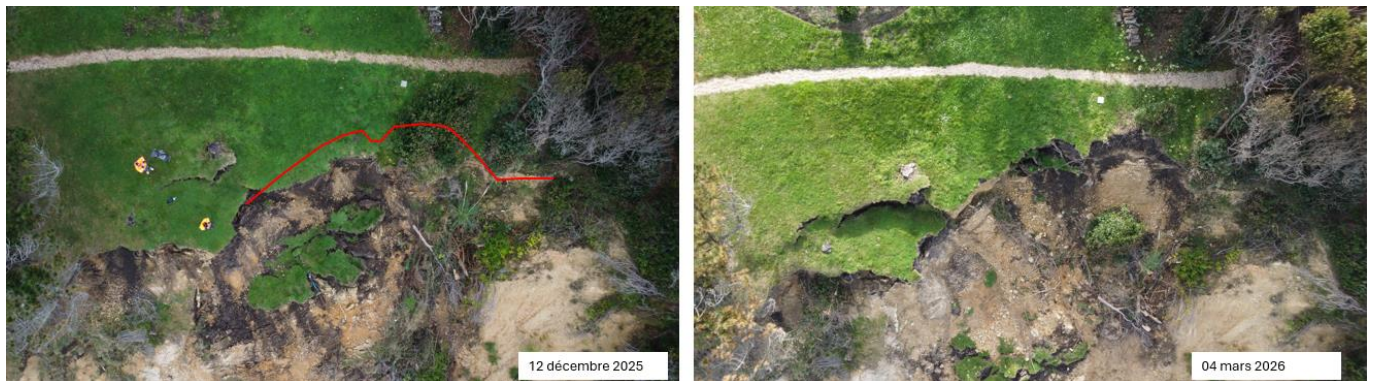
Suite aux fortes précipitations de janvier et février 2026, ce plateau a continué à glisser faisant reculer la ligne de crête :

*Figure 8 : Glissement du plateau sur la zone Ouest en 2026  
(Source : ANTEA Group)*

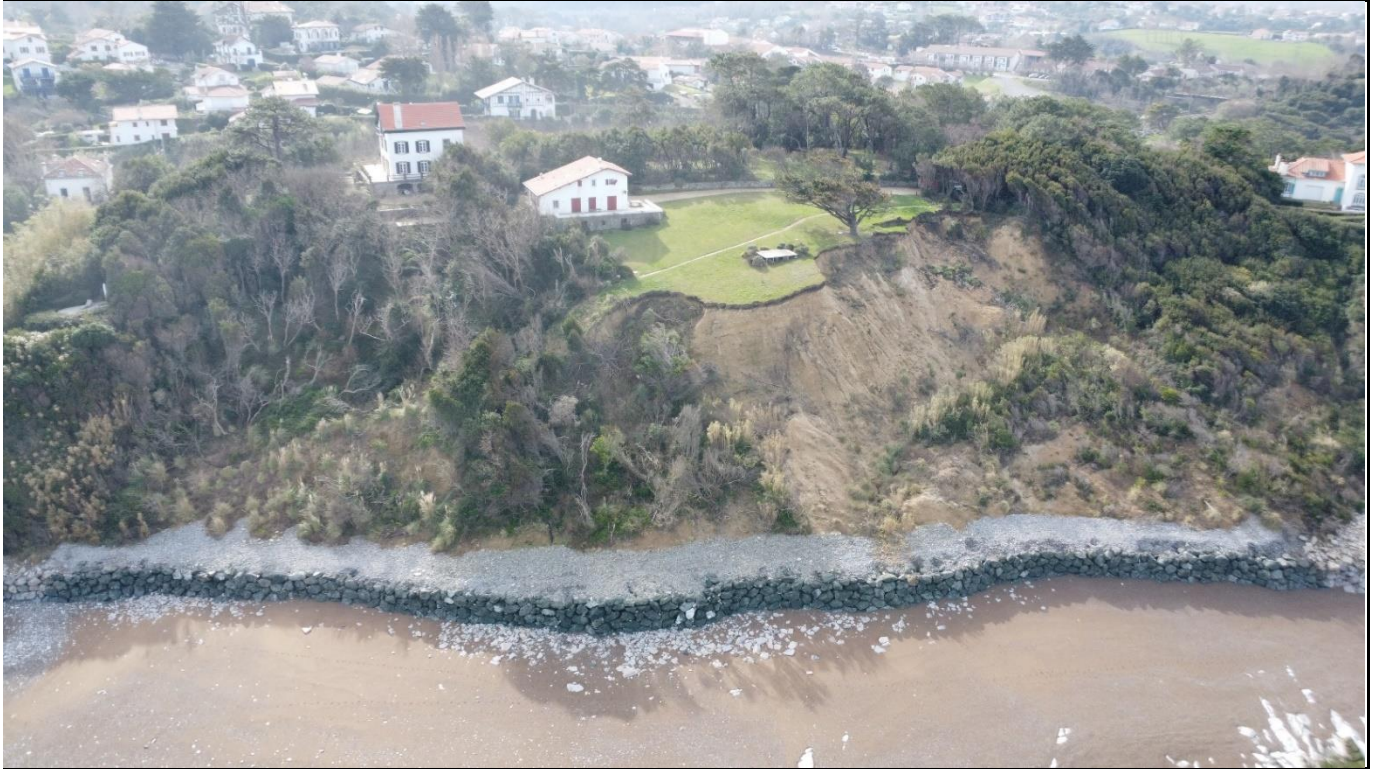
De manière générale, l'évolution (recul général) de la falaise est le résultat d'un effet conjugué de glissement en talus (altérites argileuses) et d'érosion en pied dû à la houle (effets à long terme). Ainsi, c'est pour limiter le phénomène d'érosion que des travaux d'enrochement en pied de falaise ont été réalisés en 2022 sur le secteur Harotzen Costa. Les mesures conservatoires d'urgence ont consisté en la réalisation d'une protection du pied de la falaise contre l'érosion marine par un ouvrage de pied en enrochement, dans la continuité des ouvrages existants aux extrémités de la zone de glissement.

*Figure 9 : Vue arienne de l'ouvrage de protection de pied  
(Source : ANTEA Group)*

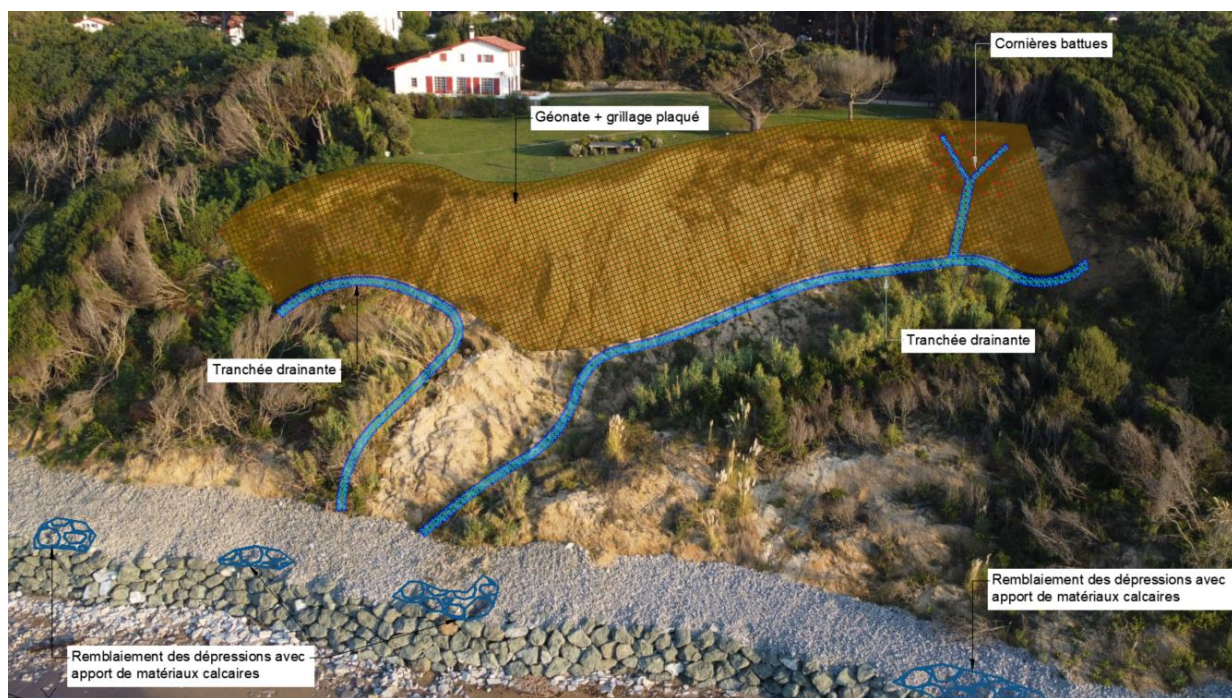
Figure 14 : Extrait de la vue en élévation Ouest  
(Source : ANTEA Group)

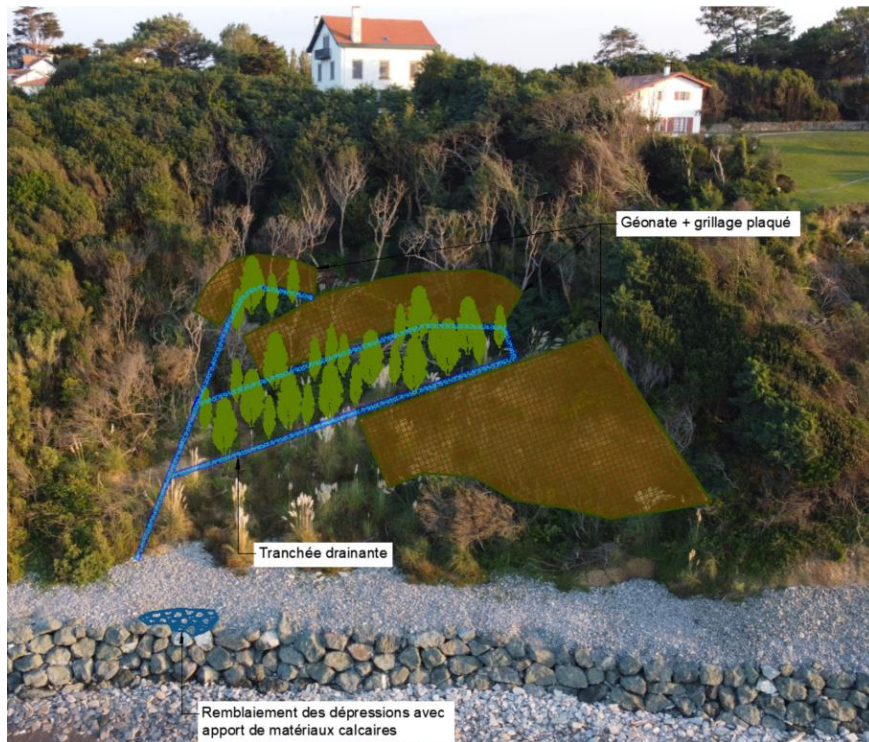
Figure 15 : Extrait de la vue en élévation Est  
(Source : ANTEA Group)

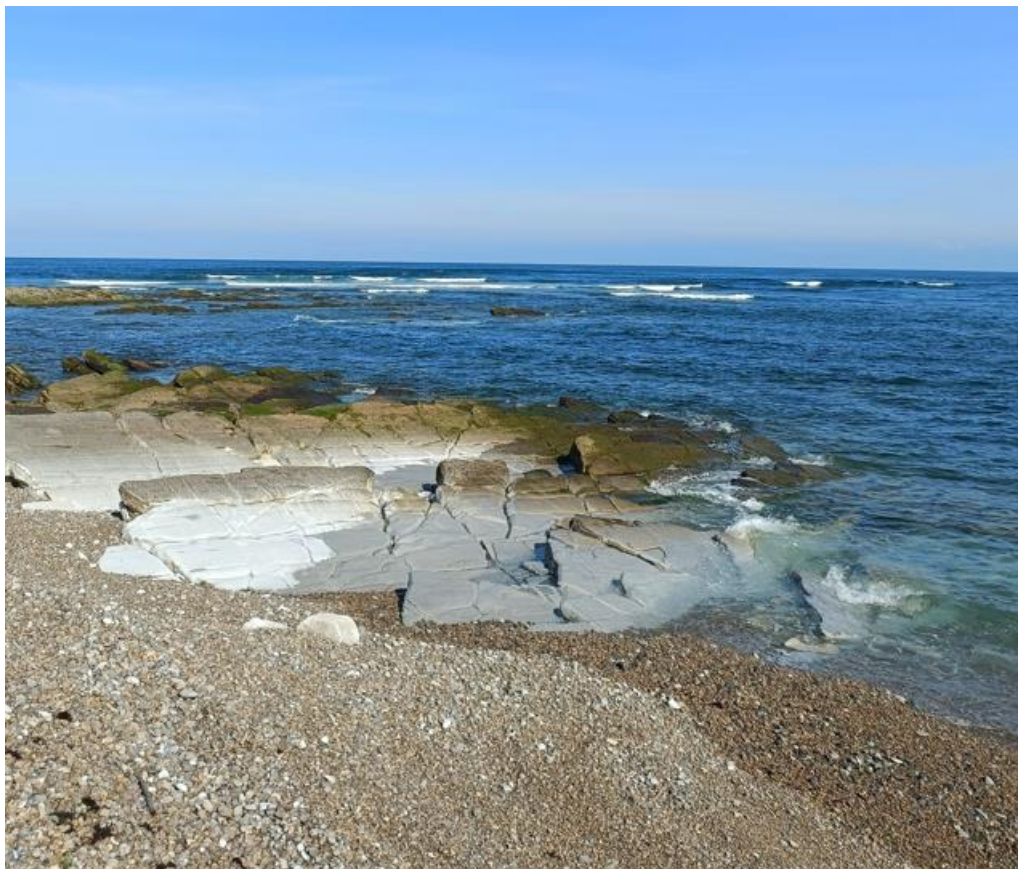
**Les données géologiques de référence montrent la présence de flysch, constituant le sous-sol au niveau du site d'étude. Cette formation géologique est d'ailleurs observable sur la plage Harotzen Costa, en contre-bas du site projet.**

*Figure 21 : Flysch caractéristique de la Côte Basque  
(Source : GEOCIAM)*

Le flysch à silex représente, d'après ces géologues, le Sénonien inférieur. Il comprend de gros bancs de calcaire dur gréseux à lits de silex parallèles à la stratification. Ces silex rappellent plutôt les chailles que les silex de la craie, car ils sont incomplètement silicifiés et font corps avec la gangue.

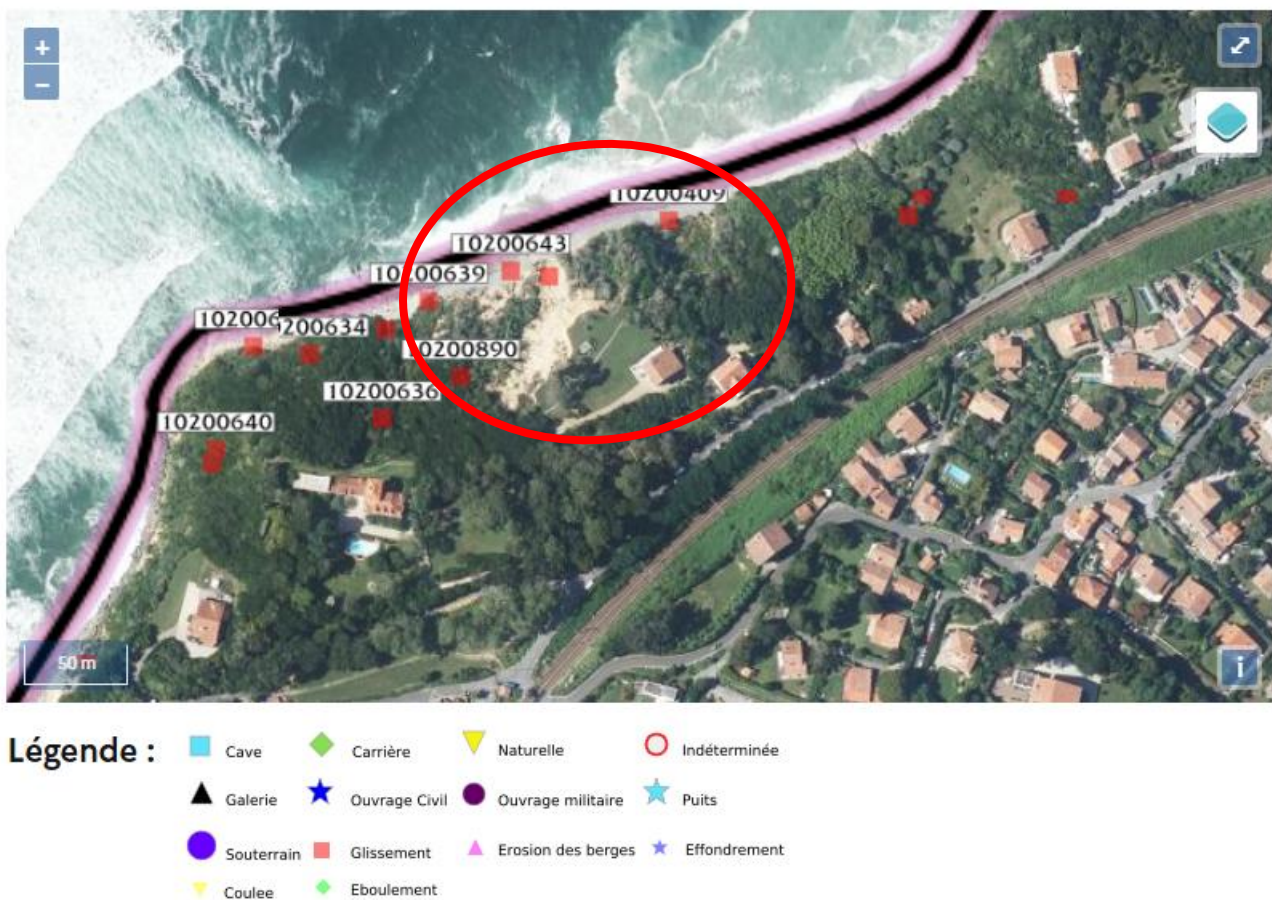
La plateforme de données Géorisques recense sur la commune de Guéthary, plusieurs mouvements de terrain liés pour la majorité aux glissements de terrain. Ces mouvements de terrain sont en lien avec les risques de recul du trait de côté et d'érosion du littoral pour lesquels les communes du littoral basque sont particulièrement vulnérables (décret n° 2022-750 du 29 avril 2022).

**La falaise sur la zone d'étude est concernée par ce phénomène.**

*Figure 31 : Risque de mouvements de terrain à proximité du site d'étude  
(Source : Géorisques)*

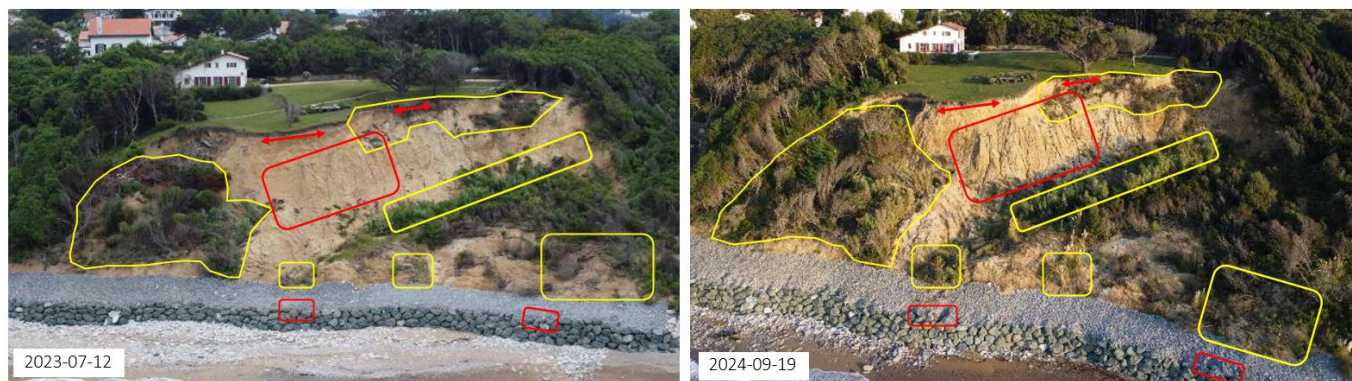
**Le recul de la falaise s'est accentué en lien avec le phénomène d'écoulement superficiel et souterrain.**

*Figure 33 : Phénomène d'érosion sur l'emprise projet  
(Source : ANTEA Group)*

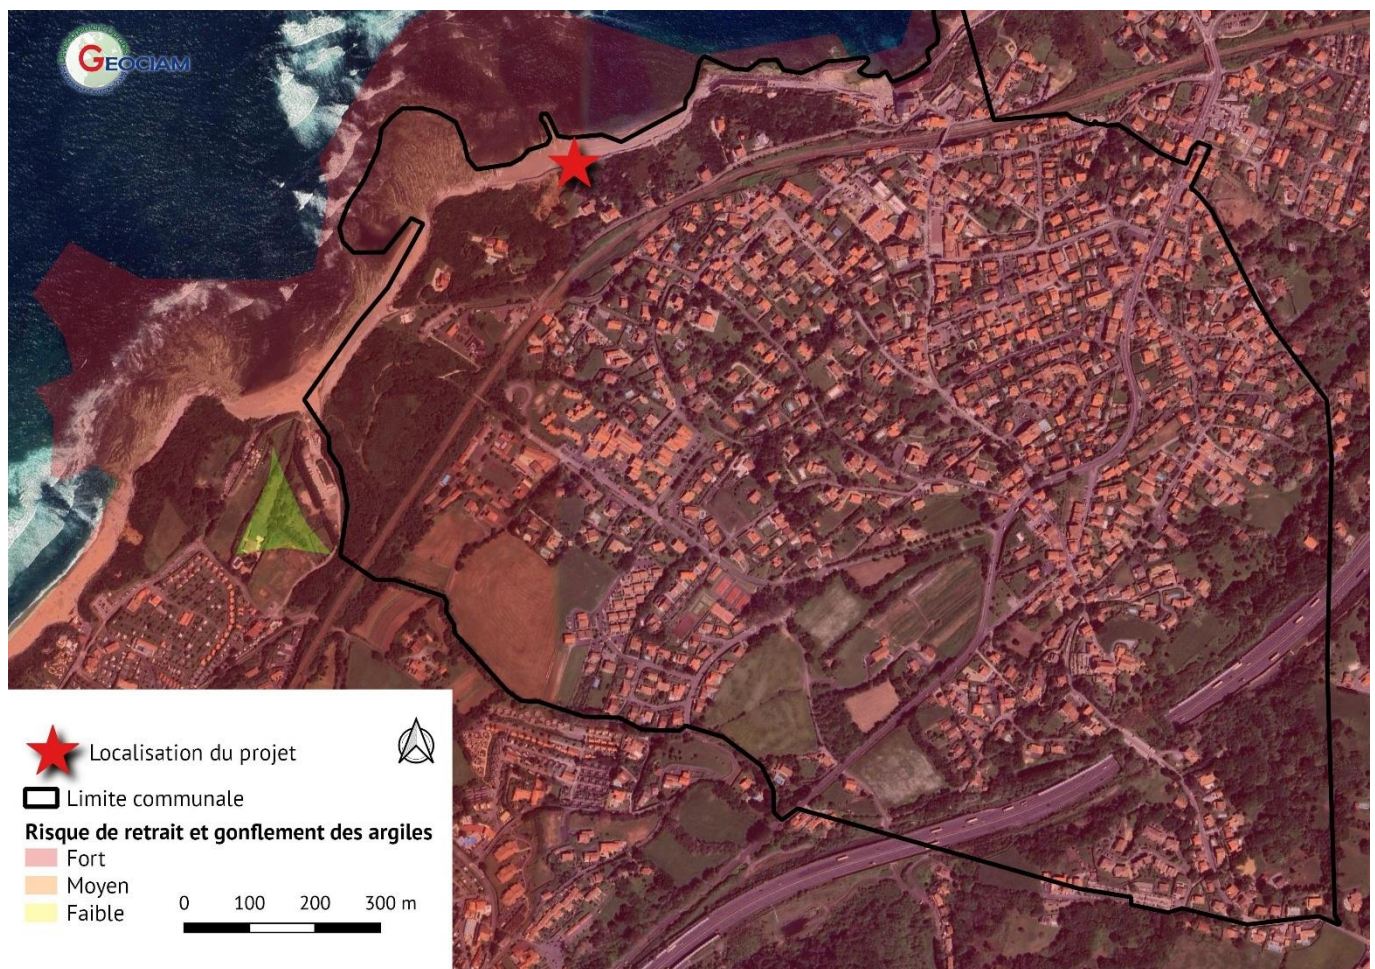
La commune de Guéthary est soumise au risque de retrait et de gonflement des argiles. Ainsi, le site projet est concerné par un aléa fort pour ce risque.

Figure 34 : Risque de retrait et gonflement des argiles sur la commune de Guéthary  
(Sources : Google satellite, Géorisques ; Cartographie : GEOCIAM)

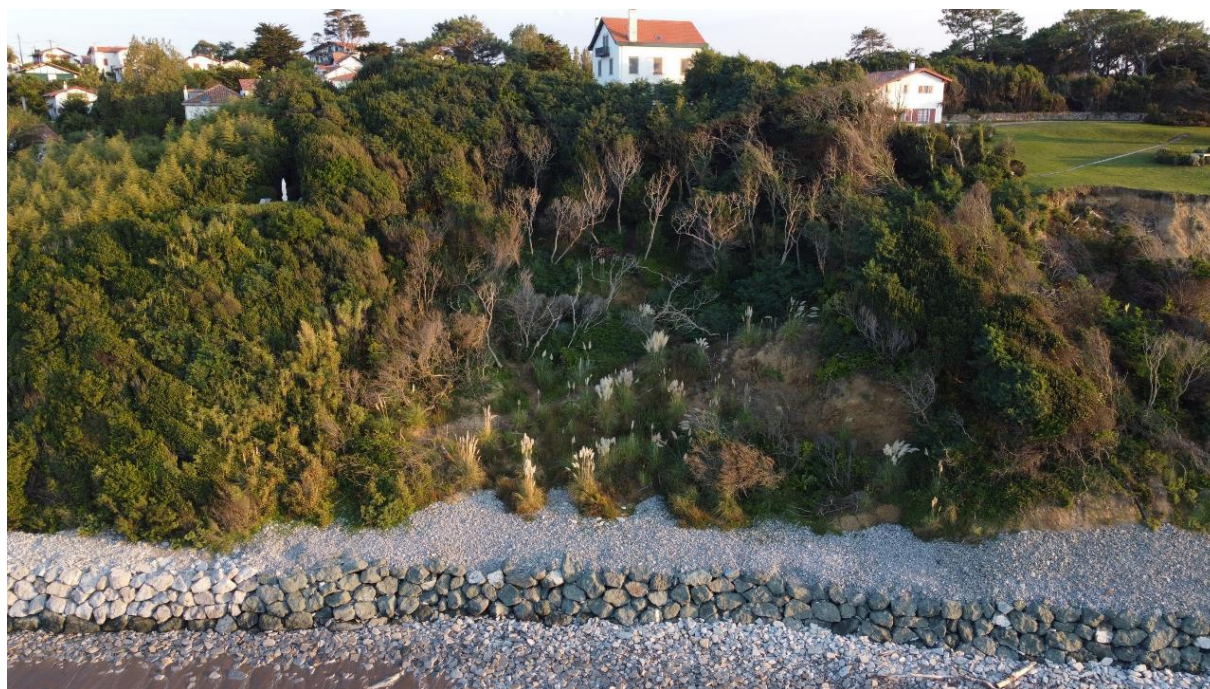
*Figure 43 : Occupation du sol sur la propriété de M. Truelle  
(Source : ANTEA Group)*

A noter que les relevés floristiques n'ont pas révélé de différences marquantes en termes d'espèces floristiques sur les deux propriétés. Toutefois, la propriété de M. Truelle (parcelle 215) est davantage occupée par une végétation arbustive d'origine ornementale, provenant du jardin. Quant à la propriété M. Beigbeder (parcelles n°207 et 203), elle est occupée par une végétation pionnière en cours de colonisation des zones escarpées créées par les glissements de terrain. Ainsi, le sol nu se mêle à la végétation enrichie.

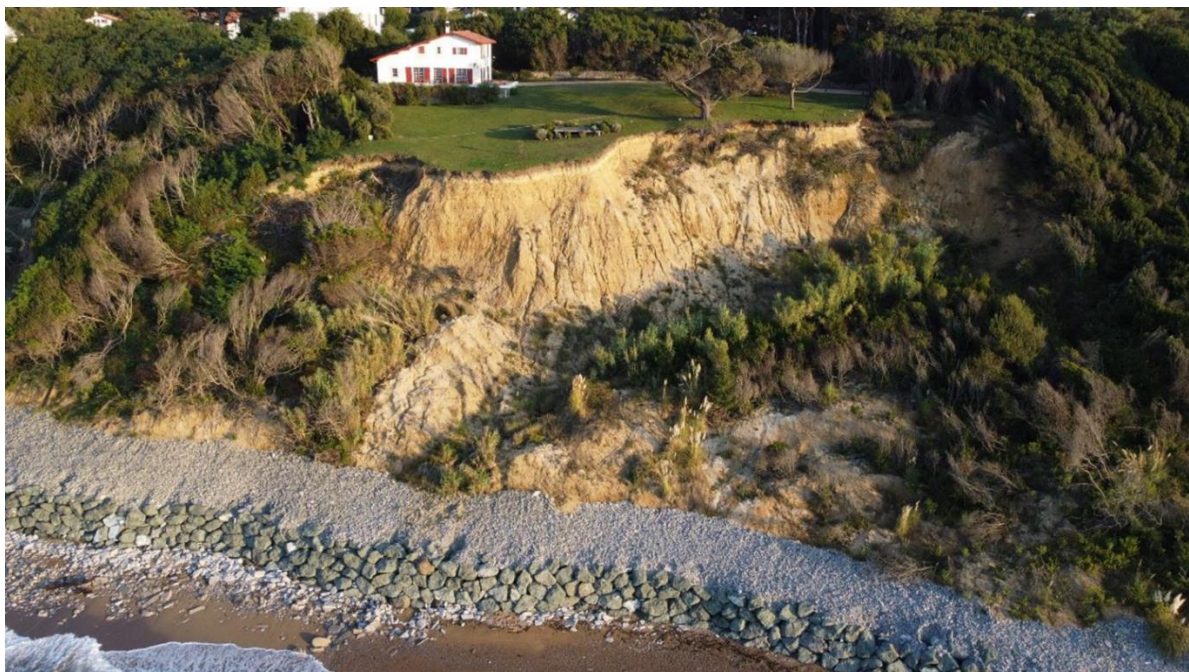
Figure 44 : Occupation du sol sur la propriété de M.Beigbeder  
(Source : ANTEA Group)

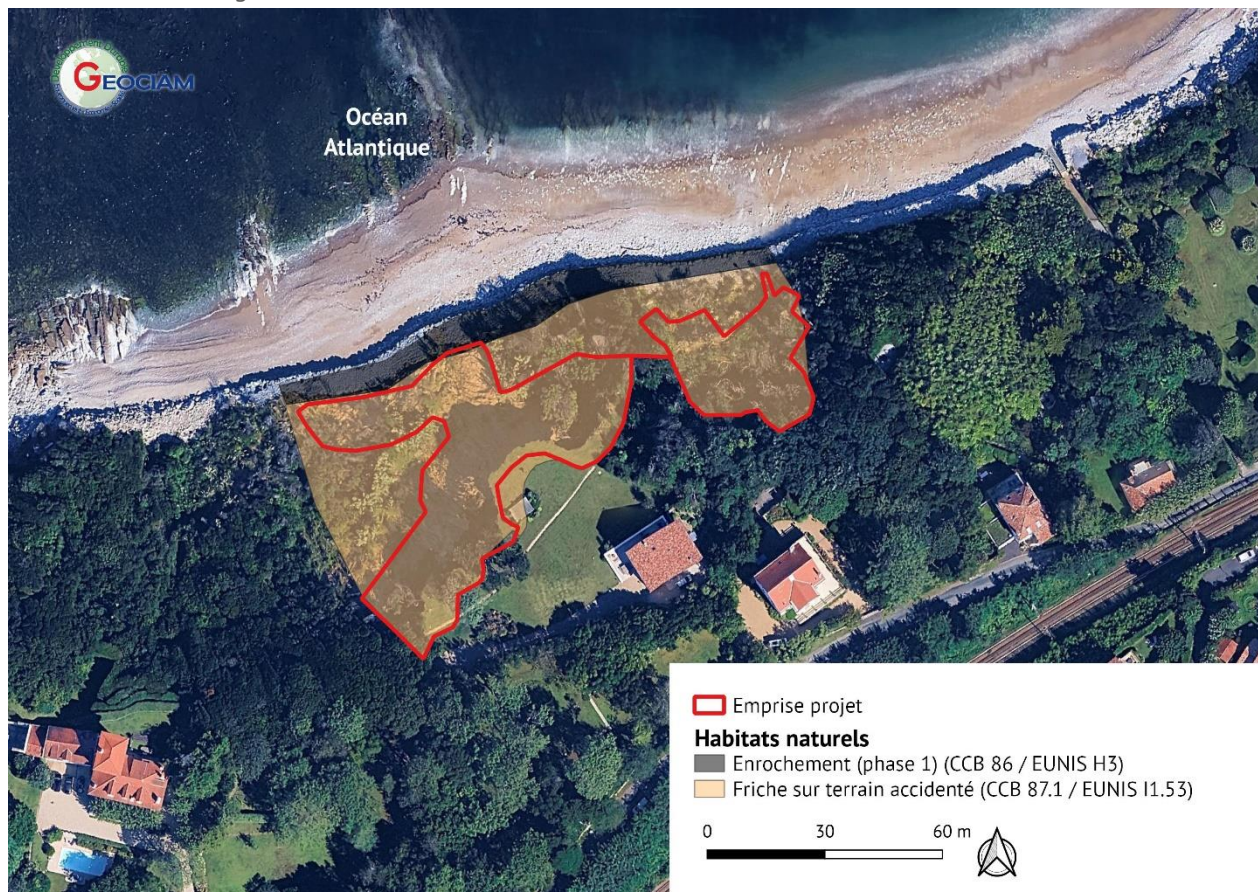
Figure 45 : Habitats naturels et anthropiques inventoriés sur le site d'étude  
(Sources : GEOCIAM, Google satellite ; Cartographie : GEOCIAM)
