# ÉTUDE DE DIAGNOSTIC DES SYSTÈMES D'ASSAINISSEMENT COLLECTIF

**Commune de Descartes et Abilly (37)**

Rapport de phases 4 & 5

**Rapport final**

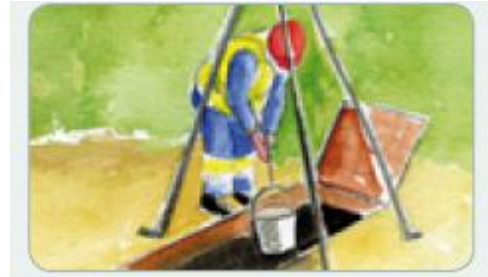
L'étude diagnostique réalisée sur les postes de refoulement met en lumière plusieurs dysfonctionnements nécessitant une attention particulière. Certains ouvrages présentent des signes de corrosion avancée et une dégradation du génie civil, compromettant leur bon fonctionnement. D'autres postes sont dépourvus de dispositifs de sécurité essentiels, tels que les barres anti-chute, exposant ainsi les agents à des risques lors des interventions.

Figure 28 : Exemples de sécurisation de l'exploitation des postes de refoulement

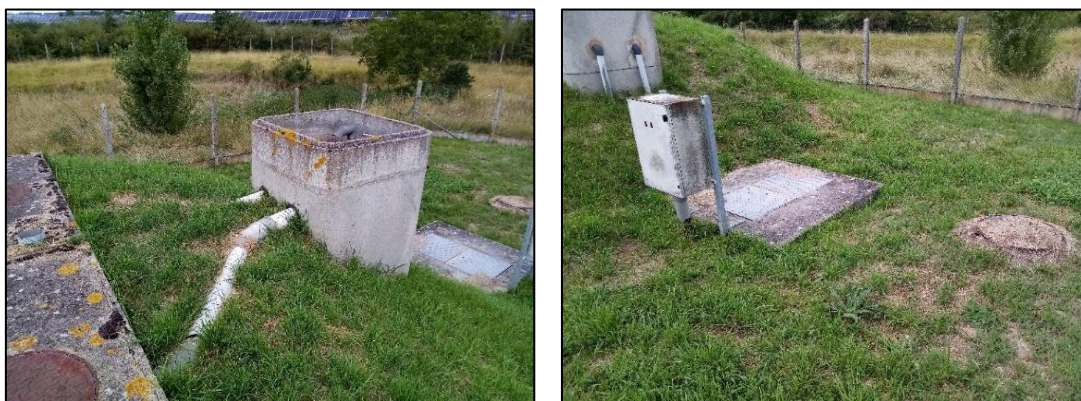
Figure 31 : Station de traitement du Grignon

- Station vieillissante avec un état général plutôt moyen ;
- Fragilité du génie civil constatée au niveau de la bâchée ;
- Plusieurs éléments de sécurité manquants pour le personnel exploitant.

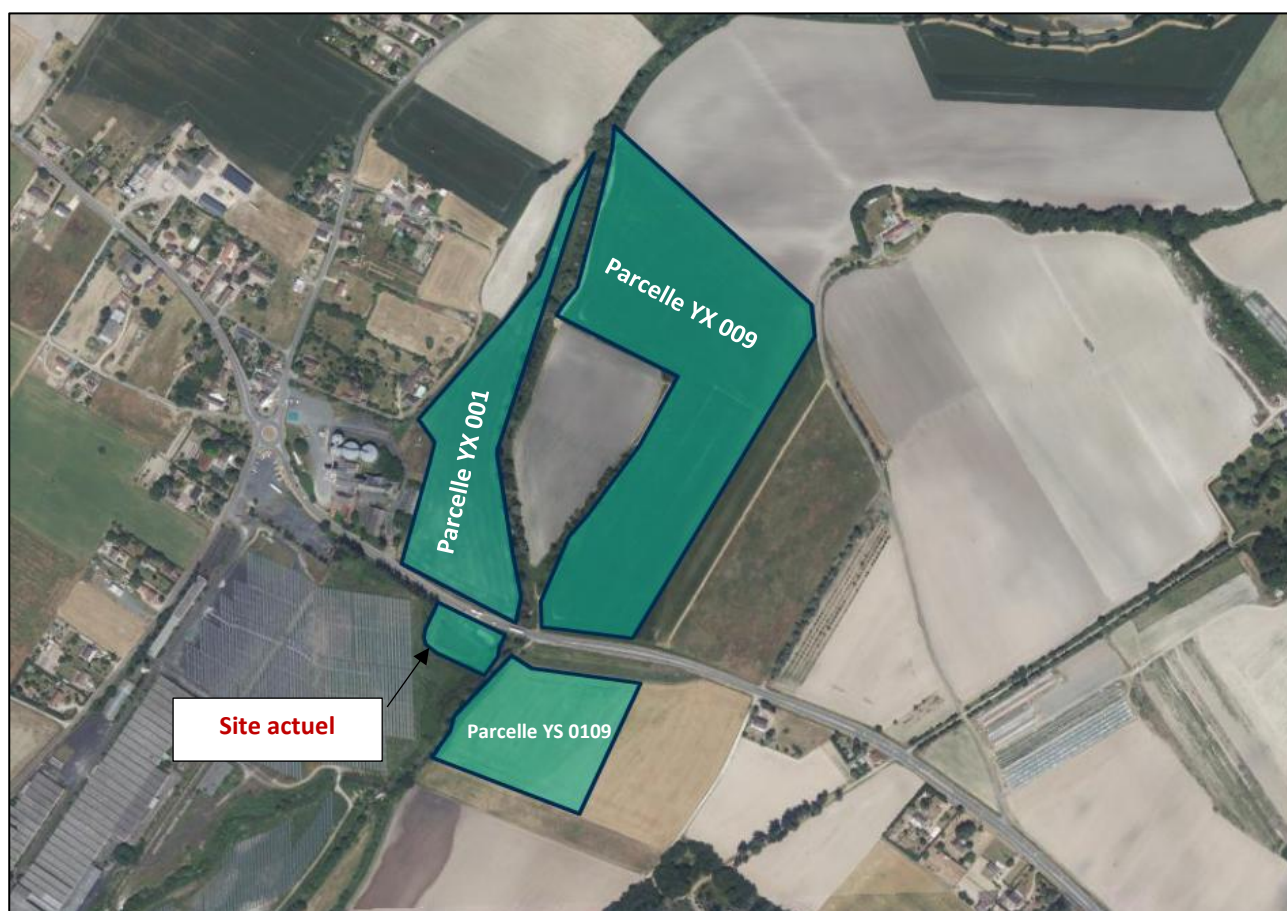
Figure 32 : Vue sur le site de la station de traitement du Grignon et les parcelles avoisinantes

Pour rappel, la station actuelle reçoit les effluents via un poste de relèvement équipé d'un dégrilleur. Après ce prétraitement, les eaux usées sont dirigées vers une fosse toutes eaux, puis vers un système de bâchée qui alimente six filtres à sable. Ce dispositif constitue la filière de traitement des eaux.
