# PRESTATIONS INFOS ET DIAG

Etudes documentaires (A110, A120, A130)  
Investigation des sols (A200, A270)

Construction de cellules d'activités

NOYELLES-GODAULT (62)  
Avenue de la République

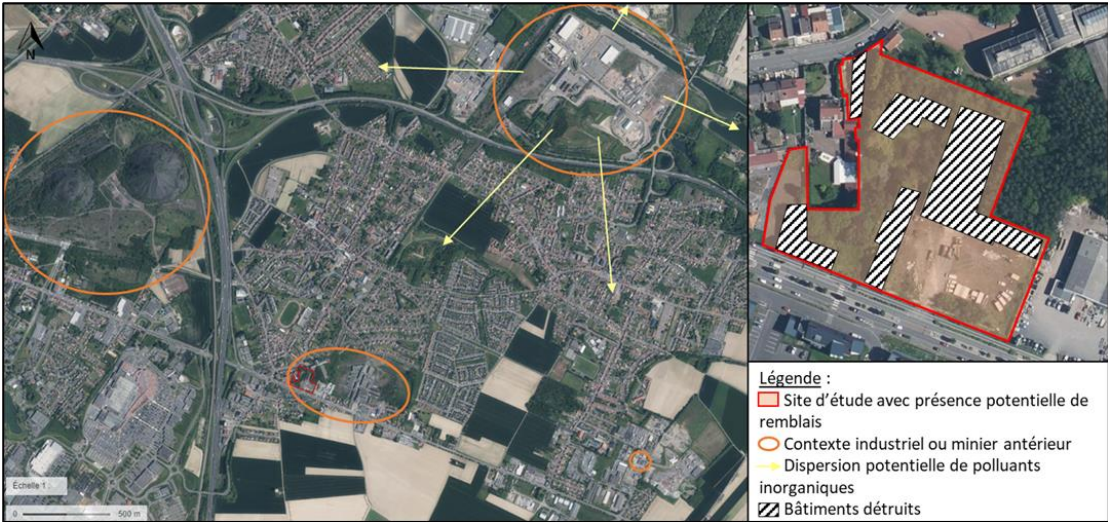
| | <p><b>Programme d'investigations prévisionnel :</b></p> <p>Nous prévoyons de réaliser <b>10 sondages à la tarière mécanique à une profondeur de 3 m</b>, répartis de manière à couvrir l'ensemble du site de façon homogène. Ils ont préférentiellement été positionnés au droit des anciens et futurs bâtiments.</p> <p>Deux échantillons par sondage seront prélevés et analysés en fonction de l'hétérogénéité de la lithologie et des constats organoleptiques effectués lors des sondages (couleur, odeur et détection de Composés Organiques Volatils – COV – à l'aide d'un détecteur à photoionisation – PID). Le programme analytique suivant est prévu :</p> <ul style="list-style-type: none"> <li>- <u>Pour 50 % des échantillons de surface</u> : <ul style="list-style-type: none"> <li>o Ensemble des substances figurant dans l'arrêté du 12 décembre 2014 relatif aux installations de stockage de déchets inertes (ISDI), afin d'identifier les filières d'évacuation des terres en cas de terrassement ;</li> <li>o 8 Eléments Traces Métalliques (ETM), composés pouvant être retrouvés à des concentrations anormalement élevées dans les matériaux d'origine anthropique (ex : remblais, débris de démolition) ou lors de certaines pollutions industrielles (ex : métallurgie) ;</li> </ul> </li> </ul> |

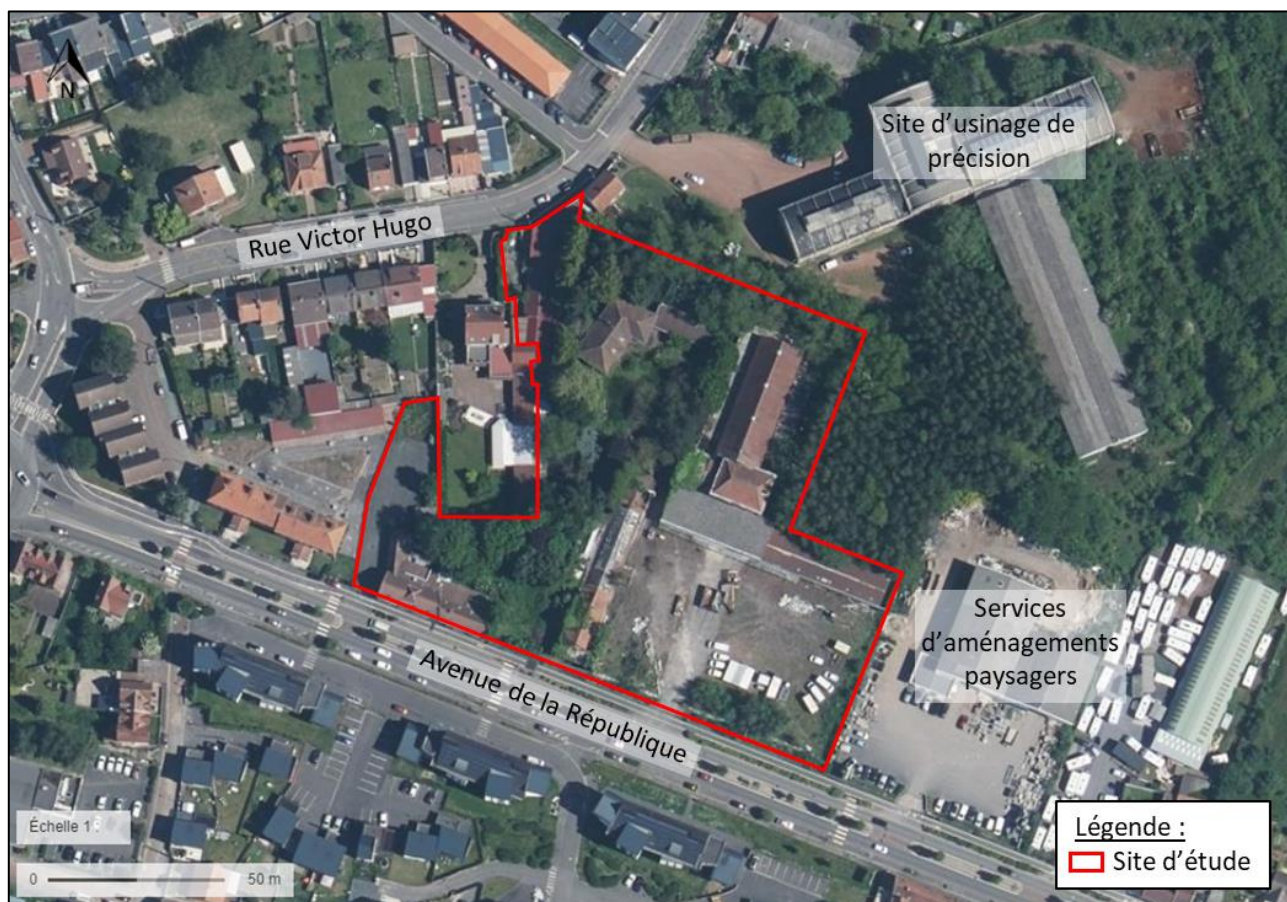
Figure 2 : Vue aérienne du site d'étude (source : Géoportail)

Le site d'étude est entouré par :

- Au Nord : la rue Victor Hugo ainsi qu'un site d'usinage de précision ;
- A l'Est : une zone boisée et une entreprise de service spécialisée dans les espaces verts, la pose de clôtures et le pavage ;
- Au Sud : l'Avenue de la République puis des logements collectifs ;
- A l'Ouest : un logement collectif avec sa zone de stationnement et des maisons individuelles.

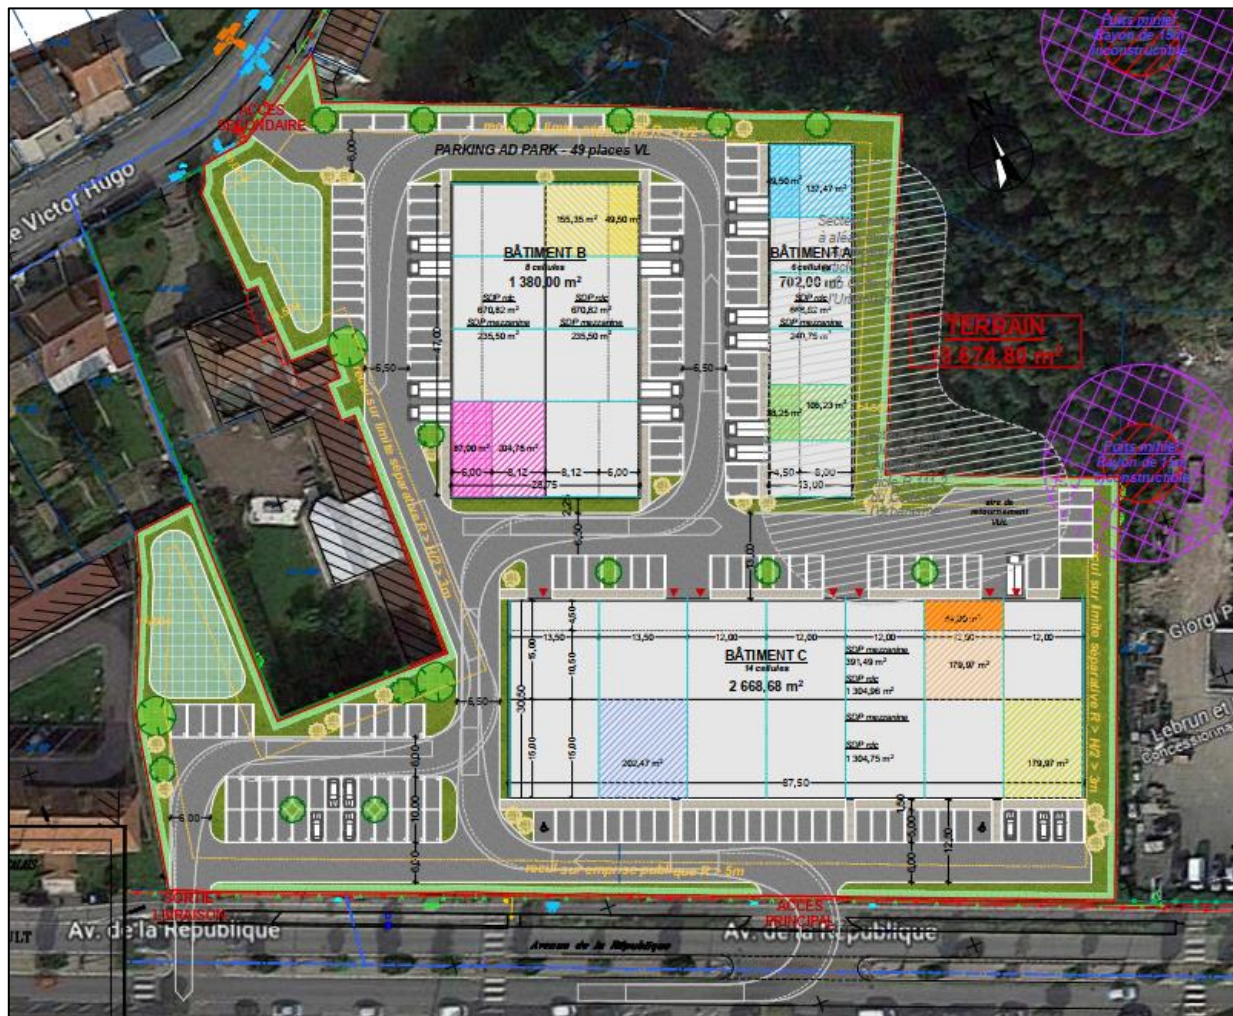
**Figure 4 : Plan de masse projet (source : Apside architecture)**

Le projet d'aménagement prévoit la construction de 3 bâtiments d'activités distincts (A, B et C) de type R+1 en mezzanine, sur une emprise au sol totale de 4 751 m<sup>2</sup>. L'accès principal se situera Avenue de la République, le secondaire Rue Victor Hugo, au Nord. L'aménagement de voiries légères, de parkings pour les véhicules légers (140 places), d'espaces verts et d'ouvrages de gestion des eaux pluviales est également envisagé (Figure 4).

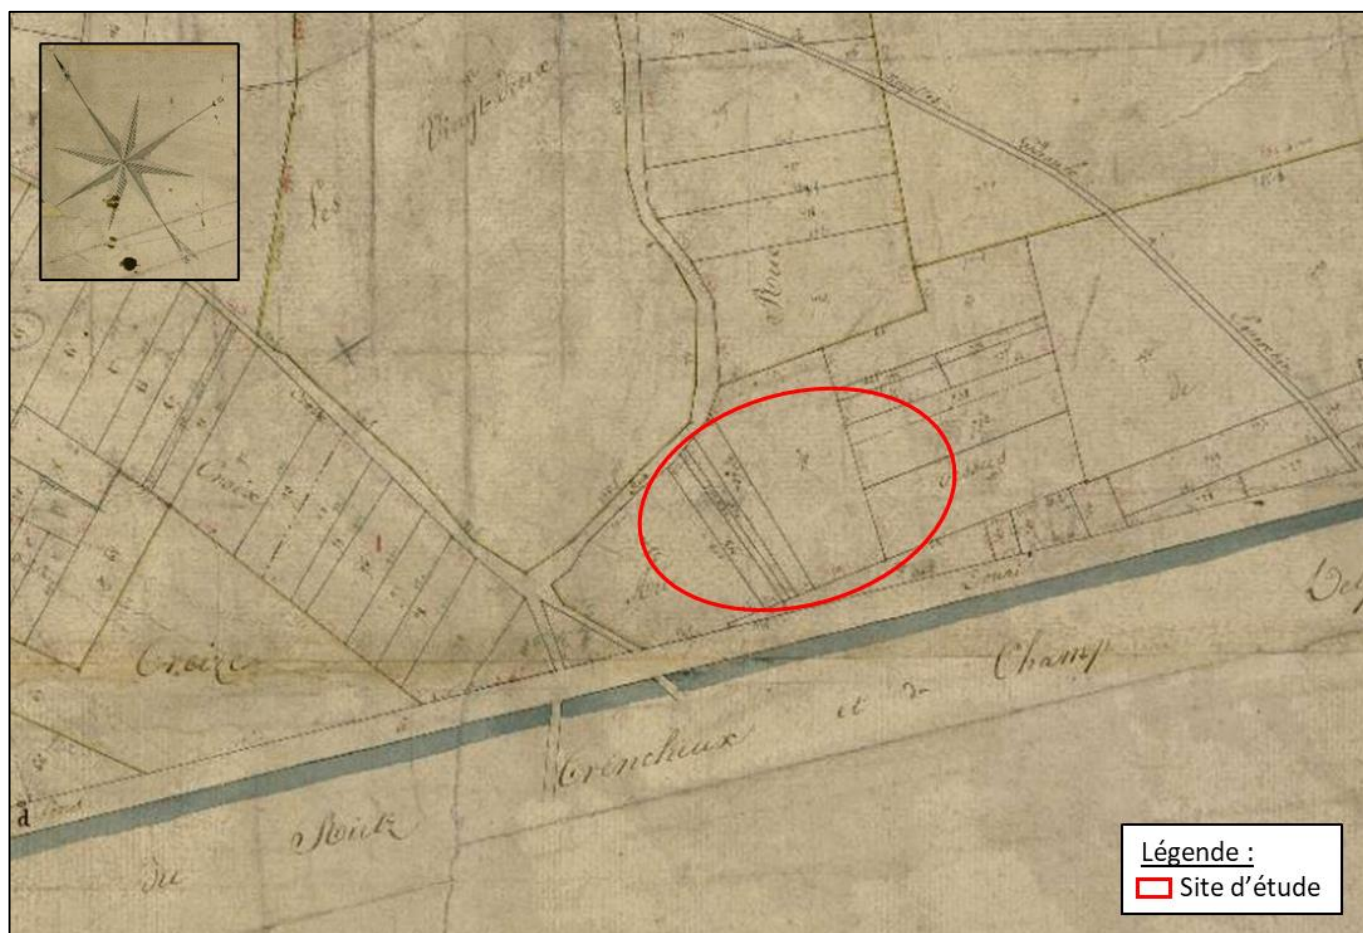
Figure 5 : Agrandissement de l'extrait du cadastre napoléonien au droit du site d'étude – section B  
(source : Archive Départementale du Pas-de-Calais)

L'extrait référencé aux archives sous la cote « 3P624/28 – section B », datant de 1826, montre la présence de plusieurs parcelles, de tailles moyennes et sans bâtis, probablement utilisés pour l'agriculture. L'emprise est différente de l'actuelle.

Cet extrait est joint en **Annexe 1.2** du présent rapport et une vue agrandie est également présentée sur la Figure 5 ci-dessous.

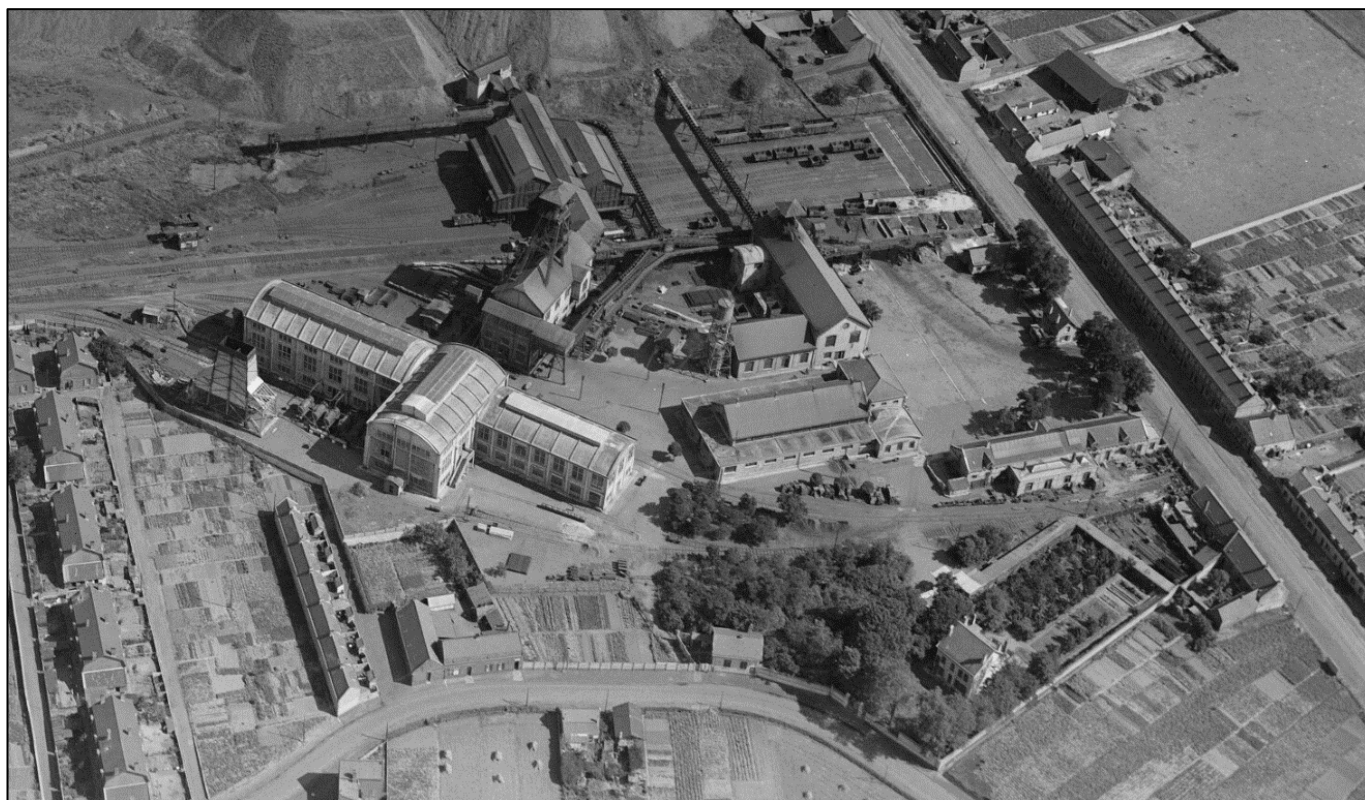
Figure 6 : Photographie aérienne historique de la fosse n°4 des mines de Dourges (source : IGN – 1949)

La construction du puits d'extraction n°4 débute à partir de 1867 mais son exploitation n'a lieu que 10 ans plus tard suite à un retard lié à la guerre Franco-Allemande de 1870. En 1906, un second puits d'extraction (n°4 bis) voit le jour. La fosse est ensuite détruite durant la 1<sup>ère</sup> guerre mondiale puis reconstruite les années suivantes. A partir de 1957, le puits n°4 n'est plus utilisé pour l'extraction du charbon mais pour l'extraction des déblais de la fosse n°2, située à l'Ouest sur la commune de HENIN-BEAUMONT (62). Le puits n°4 est remblayé en 1962 et le puits n°4 bis en 1969. Ces remblaiements signent la fin de l'exploitation de la fosse n°4.

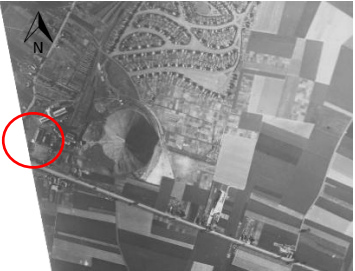
| DATE | FAITS MARQUANTS | | EXTRAIT DES PHOTOS AERIENNES JOINTES<br>EN ANNEXE 2 (SITE EN ROUGE) | SOURCE |
|---|---|---|---|---|
| 1931 | Une partie de la fosse n°4 des mines de charbon de Dourges est présente sur le site | <ul style="list-style-type: none"> <li>- Terril de la fosse n°4 à l'Est</li> <li>- Urbanisation au Nord (corons)</li> <li>- Parcelles agricoles à l'Est (derrière le terril) et au Sud</li> </ul> | | IGN |

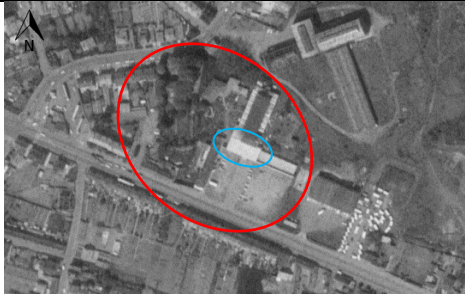
| Date | FAITS MARQUANTS | | EXTRAIT DES PHOTOS AERIENNES JOINTES<br>EN ANNEXE 2 (SITE EN ROUGE) | SOURCE |
|---|---|---|---|---|
| <b>1982</b> | - Construction d'un bâtiment rattachant deux bâtiments distincts (bleu)<br>- Stationnement de véhicules dans la cour centrale | Développement de l'urbanisation | | IGN |

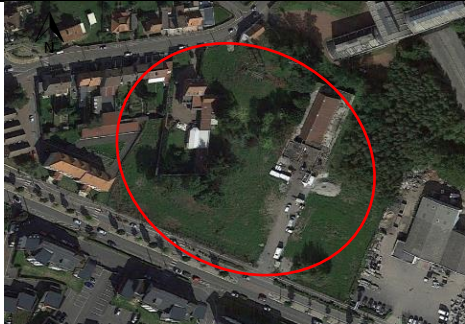
| Date | FAITS MARQUANTS | | EXTRAIT DES PHOTOS AERIENNES JOINTES<br>EN ANNEXE 2 (SITE EN ROUGE) | SOURCE |
|---|---|---|---|---|
| <b>Entre 2020 et 2021</b> | Démolition de la majorité des bâtiments présents sur le site | Urbanisation générale | | Google Earth |

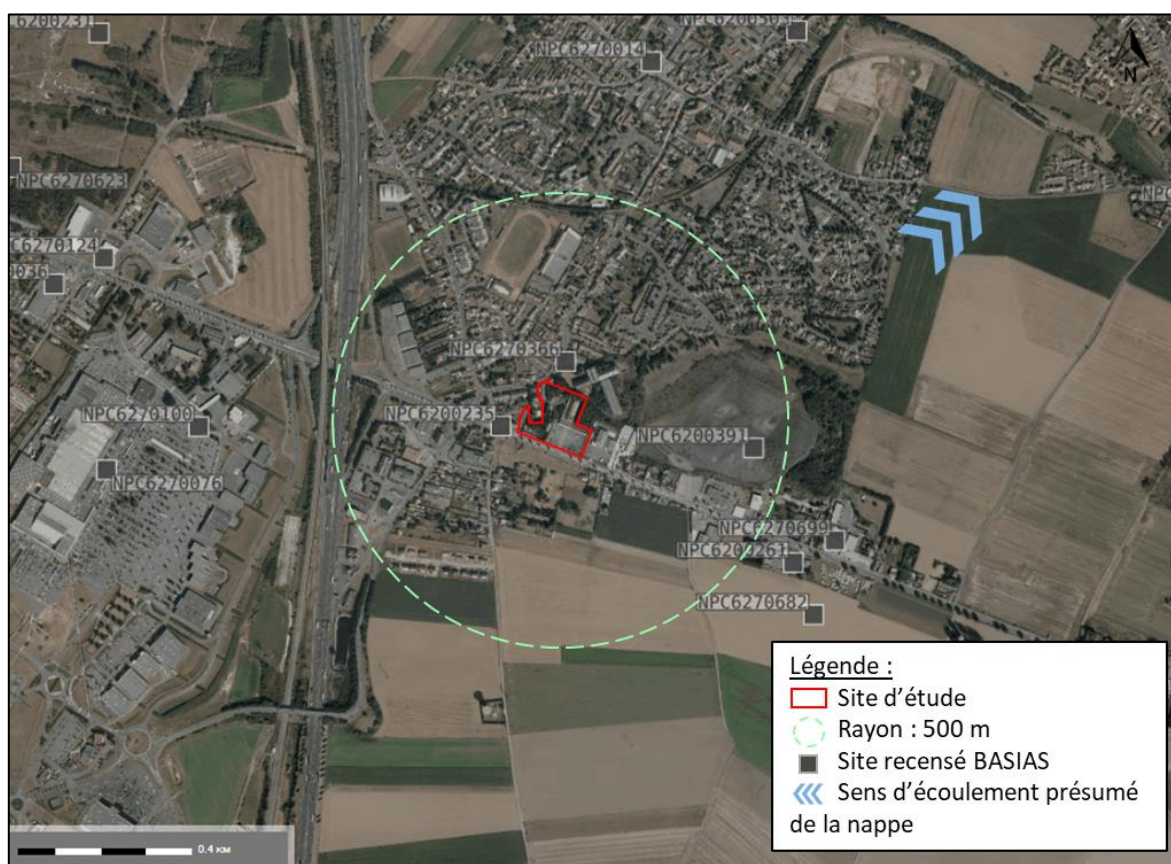
Figure 7 : Localisation des sites BASIAS aux alentours du site (source : Infoterre)

Trois sites BASIAS sont recensés dans un rayon de 500 m autour de la zone d'étude, dont le terril lié à l'exploitation de la fosse n°4. Ils sont localisés sur la Figure 7 et décrit dans le Tableau 2 ci-après. Les deux autres sites sont liés au domaine de l'automobile (garage, station-service).

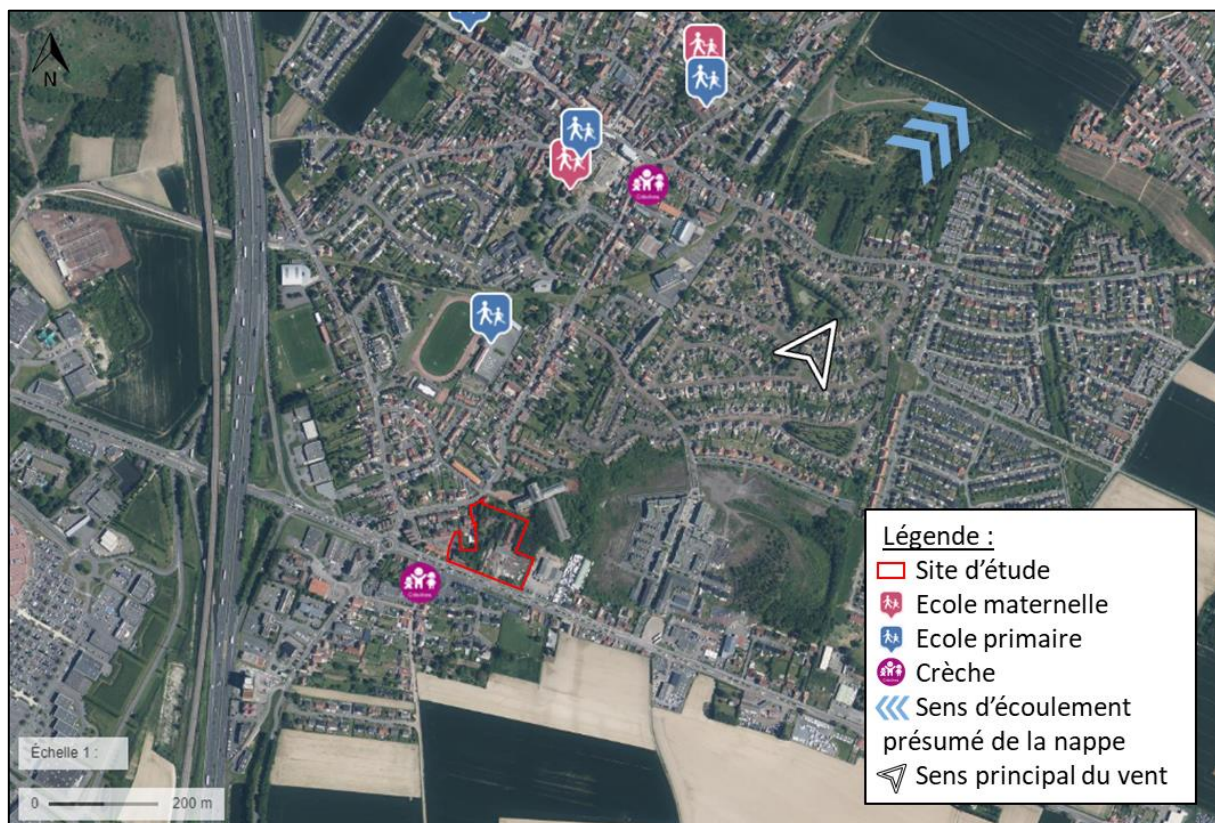
Figure 11 : Localisation des établissements sensibles à proximité du site d'étude (source : Géoportail)

**Une crèche est présente à environ 170 m au Sud-Ouest du site d'étude.** Des écoles primaires et maternelles sont également présentes sur la commune au Nord-Ouest du site, *i.e.* en aval/latéral hydraulique et potentiellement exposées à des poussières provenant du site de par l'orientation principale du vent.

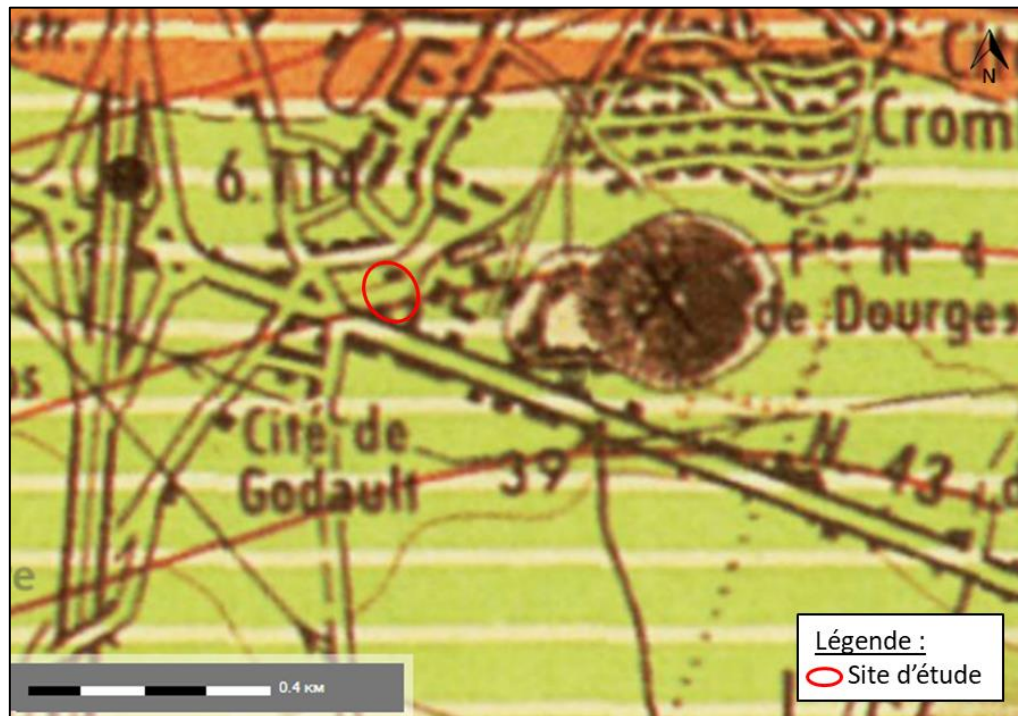
Figure 17 : Extrait de la carte géologique de CARVIN au 1/50 000 (source : Infoterre)

- Les limons de lavage ou limons quaternaires (L) ;
- La craie blanche du Sénonien (c4).

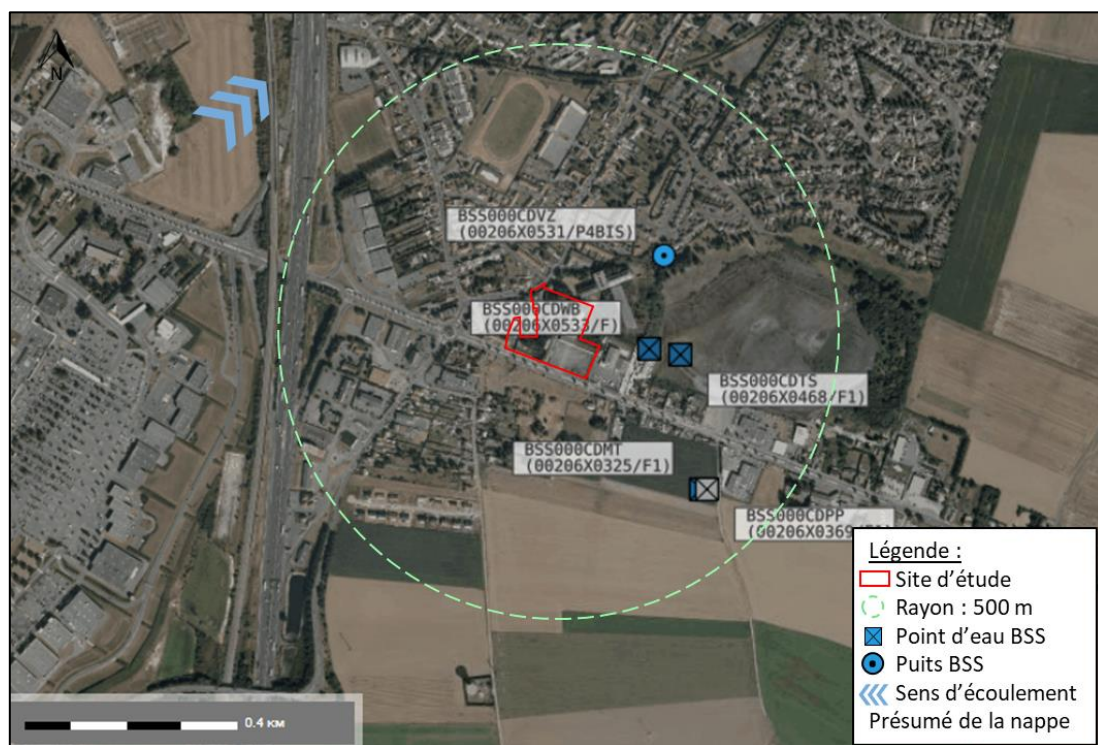
**Figure 18 : Localisation des points d'eau à proximité du site (source : Infoterre)**

D'après la Banque de données du Sous-Sol (BSS), cinq points d'eau sont recensés dans un rayon de 500 m autour du site (Figure 18) mais uniquement deux d'entre eux possèdent des données disponibles sur les niveaux d'eau. Leurs caractéristiques sont décrites dans le Tableau 4 ci-dessous.

Au vu de l'ensemble de ces informations et des cotes altimétriques du site (entre + 34,6 et + 37,0 m NGF), les eaux souterraines sont relativement profondes puisqu'elles sont susceptibles d'être rencontrées au droit du site à minima à 10 m de profondeur par rapport au terrain naturel actuel.

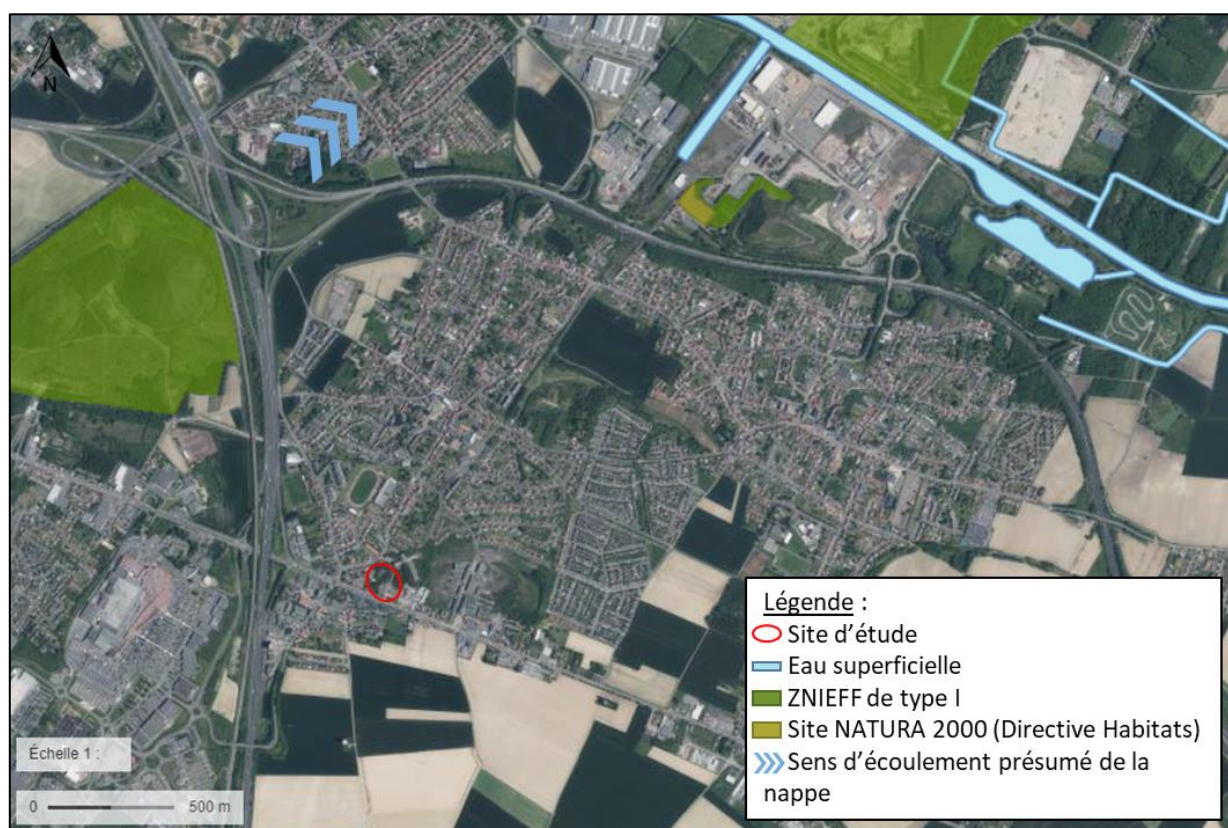
Figure 19 : Localisation des espaces naturels protégés aux alentours du site d'étude

Deux espaces naturels sont présents sur la commune de NOYELLES-GODAULT. Ils sont localisés sur l'ancien site MétalEurop, au Nord-Est du projet, à environ 1,9 km. D'autres espaces naturels sont présents à proximité, sur des communes voisines. Ils sont localisés sur la Figure 19 et listés dans le Tableau 5 ci-dessous.

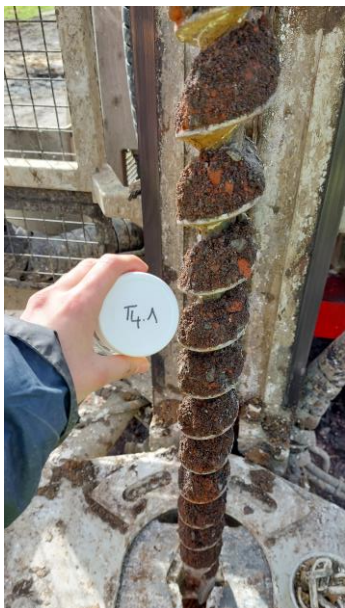
**T4.1**

- De remblai graveleux à limoneux, parfois crayeux, majoritairement marron ou noir, à morceaux de brique et plus ponctuellement de mâchefer (T4), observé jusqu'à 0,1 à 2,6 m de profondeur / TN actuel au droit des sondages T2, T3, T4, T6, T7, T8, T9 et T10 ;
