# Protection du Laisonnay contre les crues du Doron de Champagny et de son affluent, le ruisseau du Py

## *Avant-projet*

Commune : Champagny en Vanoise

Maître d'ouvrage : APTV

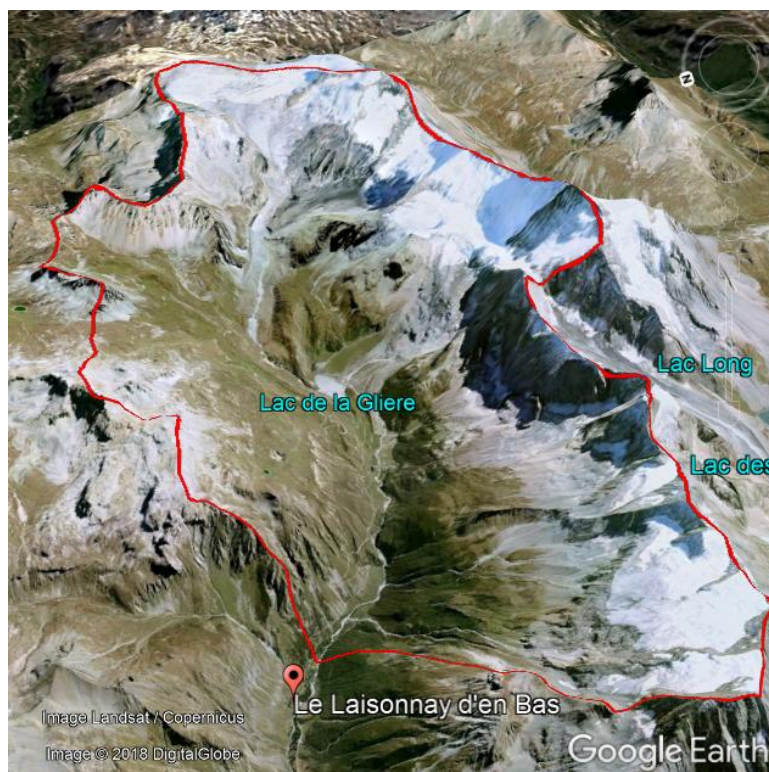
En amont du Laisonnay, le Doron de Champagny draine un bassin versant d'environ 40 km<sup>2</sup>. Son bassin de réception est en grande partie couvert par les glaciers.

**Figure 2 : Bassin versant du Doron en amont du Laisonnay – source : Google Earth**

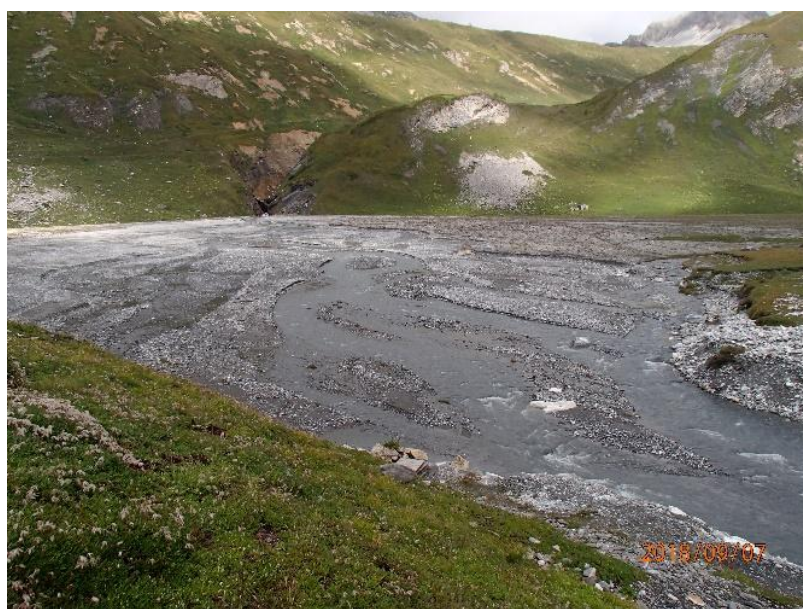
**Figure 5 : lac de la Glière vu depuis le verrou aval**

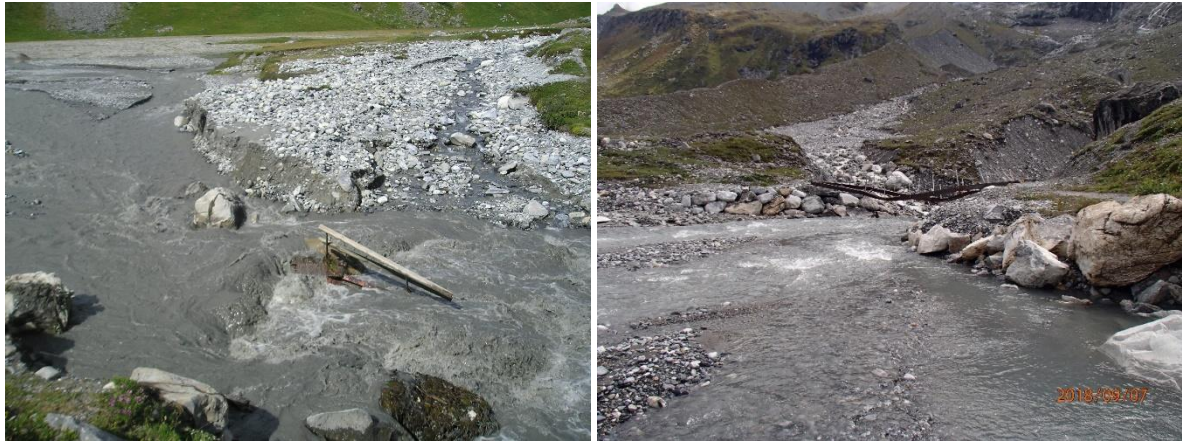
**Figure 6 : passerelle au niveau du verrou emportée lors de la crue de 2015 (à gauche) – nouvelle passerelle fortement dégradée en 2018 (à droite)**

crue de 2015. Nous verrons par la suite qu'il est très probable qu'un embâcle se soit formé sur ce secteur. Positionnée légèrement en aval, le nouvel ouvrage a déjà été soumis à de fortes contraintes (cf. torsion des HEB en Figure 6).

Au droit du verrou rocheux, une passerelle a été emportée durant la crue. **Il n'est pas possible d'avancer un scénario avec certitude.** La passerelle pourrait être à l'origine de la formation d'un embâcle, qui après rechargement en amont, aurait cédé durant la crue. Une autre hypothèse pourrait être l'apport conséquent d'eau et/ou matériaux depuis le talweg issu du glacier de l'Epéna, s'accumulant au niveau du verrou et engendrant un remplissage progressif du lac de la Glière avant que le « bouchon » ne cède. La destruction de la passerelle ne serait alors qu'une conséquence de cette rupture.

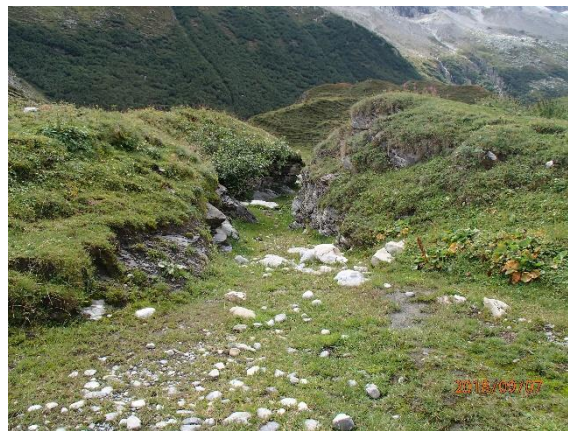
Par ailleurs, côté Ouest du lac de la Glière, le lac dispose d'un « chenal de décharge ». Jusqu'au milieu du XIX<sup>ème</sup> siècle, le glacier de l'Epéna arrivait jusqu'au lac de la Glière. En 1818, la rupture de séracs au niveau du verrou a engendré une rehausse du niveau du lac sur plusieurs mètres jusqu'à rupture du « bouchon » alors créé. La vidange brutale est à l'origine d'une forte crue du Doron. Un chenal de décharge a alors été creusé pour éviter que ce phénomène se reproduise. Le paragraphe III.1.2 reviendra sur cette crue de 1818.

**Figure 7 : Chenal de décharge du lac de la Glière**

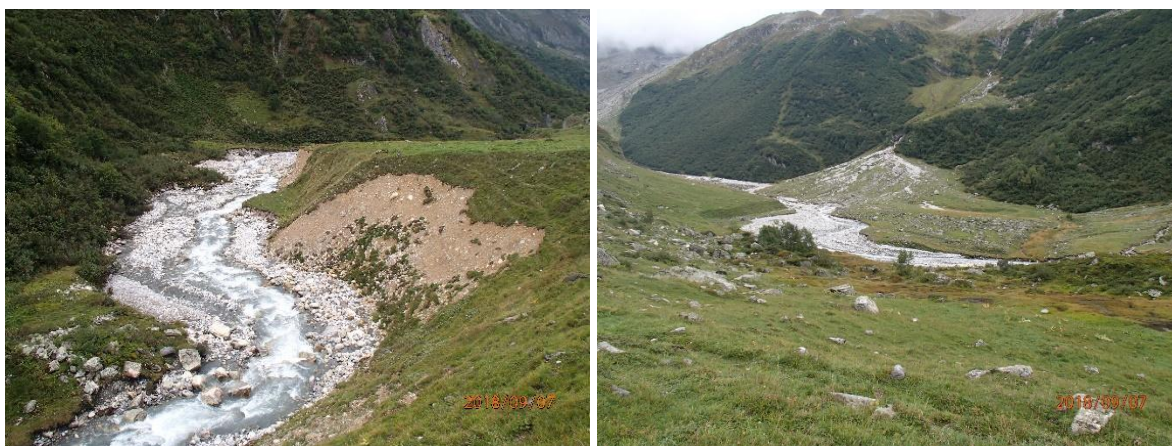
- Des affluents en rive gauche, issus des différents glaciers entre la pointe de la Grande Glière et le Grand Bec, et susceptibles d'apporter une quantité importante de matériaux provenant de l'érosion des dépôts glaciaires (contexte géomorphologique semblable à celui rencontré en amont du lac de la Glière).
- De l'érosion des berges (terrains morainiques anciens), notamment favorisée par les divagations

**Figure 8 : zones de régulation, érosion de berges et apports de torrents affluents**

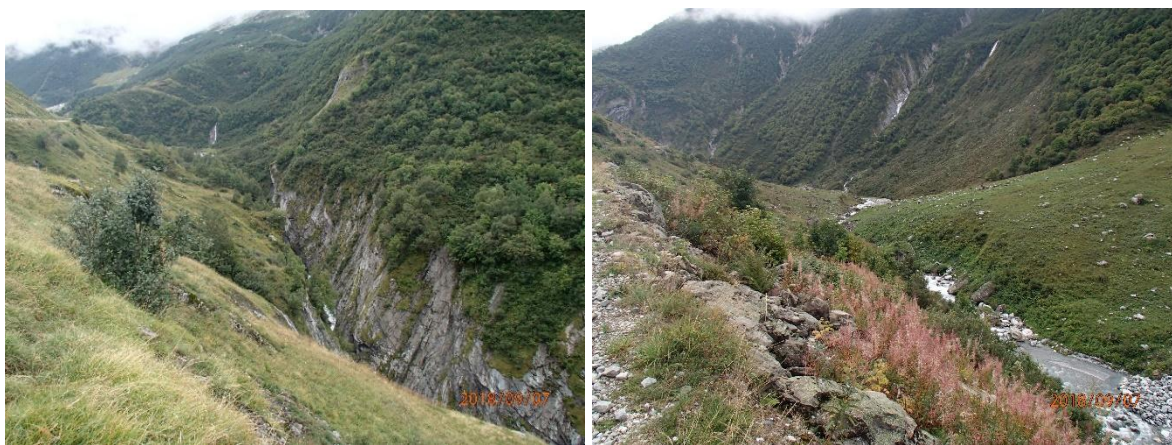
**Figure 9 : Zone de transit sédimentaire, sur fond rocheux à gauche, sur lit pavé à droite**

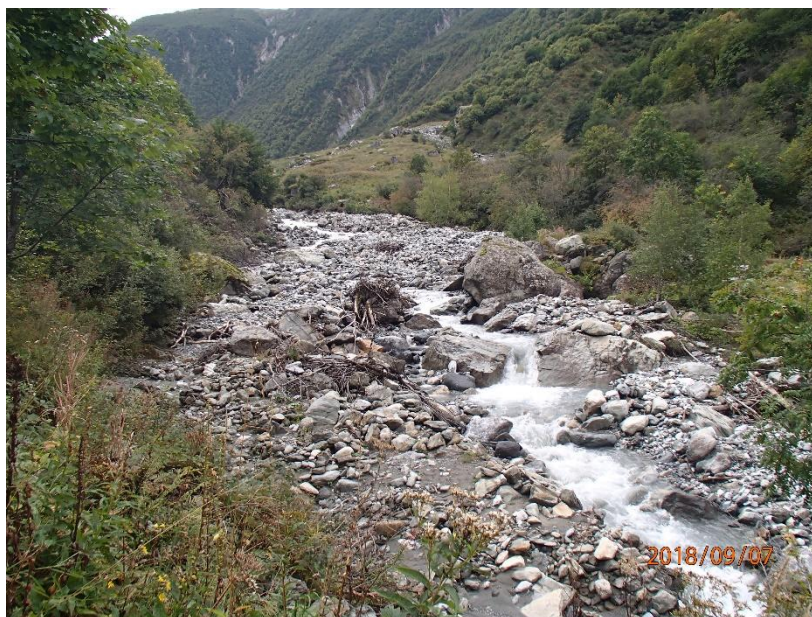
Quelques hectomètres en amont du Laisonnay d'en haut, le lit du Doron dispose à nouveau d'une zone élargie mais où la pente reste élevée entre 6 et 8%. Ce passage assez raide est lié aux apports réguliers et intense d'un affluent rive gauche (ruisseau du Darbesset), à priori sous forme de laves torrentielles.

**Figure 11 : Dépôts selon une pente élevée quelques hectomètres en amont du Laisonnay d'en haut**

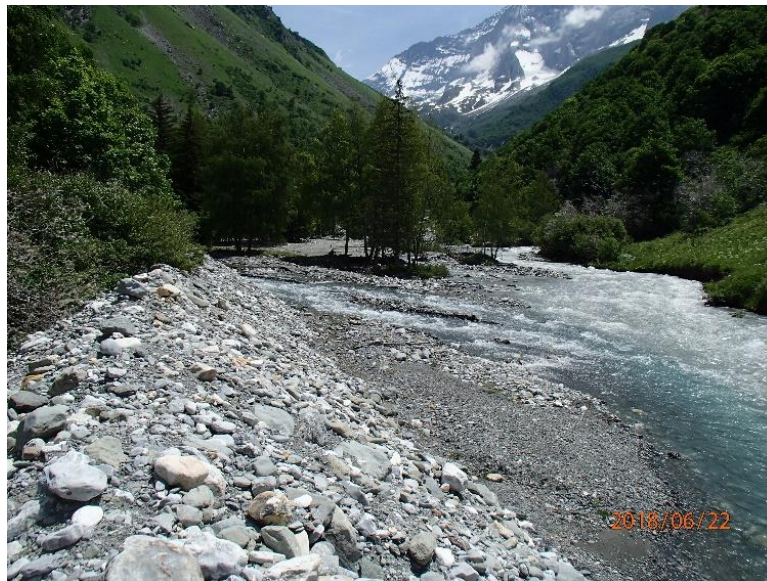
**Figure 13 : Lit large au droit de la confluence du Py avec le Doron**

- ➔ Dès que les crues seront assez soutenues pour générer un charriage notable, il s'agira d'une zone préférentielle de dépôts.
- La pente en long marque une seconde rupture sur la zone de la confluence du Py, où l'espace de divagation est particulièrement large.

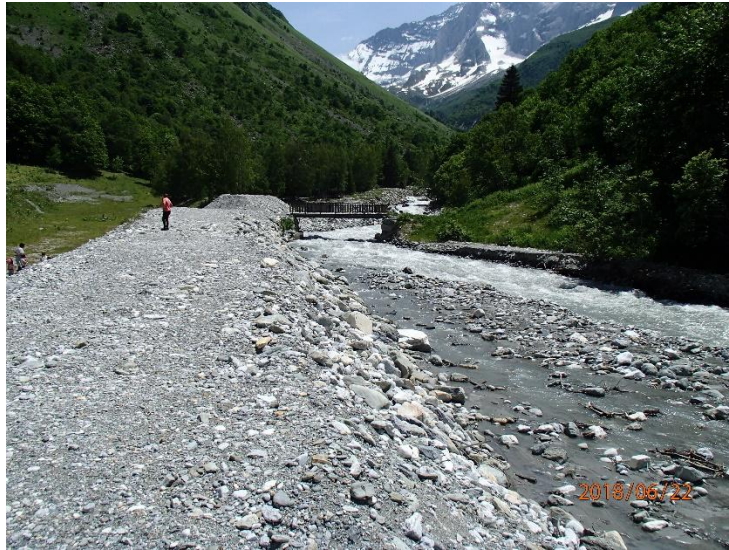
**Figure 14 : Rupture de pente et passerelle piétonne**

- la présence d'une passerelle piétonne sur le secteur de la principale rupture de pente. Elle peut constituer un facteur aggravant en cas d'obstruction. Cette dernière est probable en crue et peut être occasionnée par des flottants et/ou être due au dépassement de la capacité hydraulique de l'ouvrage, réduite par l'engravement attendu sur le secteur. Elle se situe au cœur de la zone d'étalement de la crue de 2015.

- La principale rupture de pente a lieu sur le secteur de l'actuelle passerelle. C'est précisément autour de cet ouvrage que la pente en long passe sous la valeur relevée au niveau de la zone alluvionnaire précédente (sous les 3,8 %)

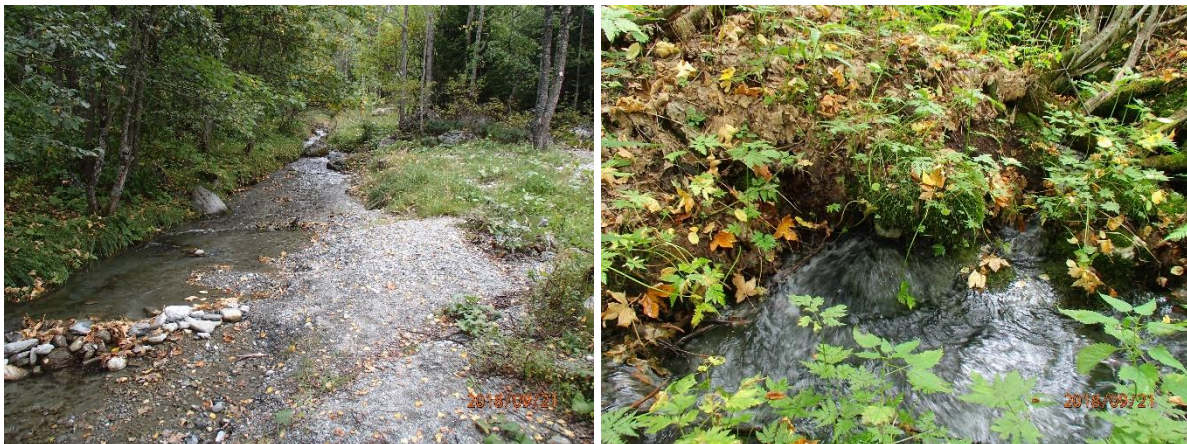
- La présence d'un petit affluent rive droite conflue avec le Doron à proximité du hameau du Laisonnay d'en Haut. Il prend naissance quelques décimètres en amont au niveau d'une résurgence. Débouchant au cœur de la zone de régulation qui sera aménagé, sa présence sera prise en compte dans le cadre du projet, mais ne génère pas d'aléa particulier en considérant l'aléa torrentiel du Doron prédominant.

**Figure 15 : Affluent rive droite au Laisonnay d'en haut (à gauche) alimenté par une résurgence (à droite)**

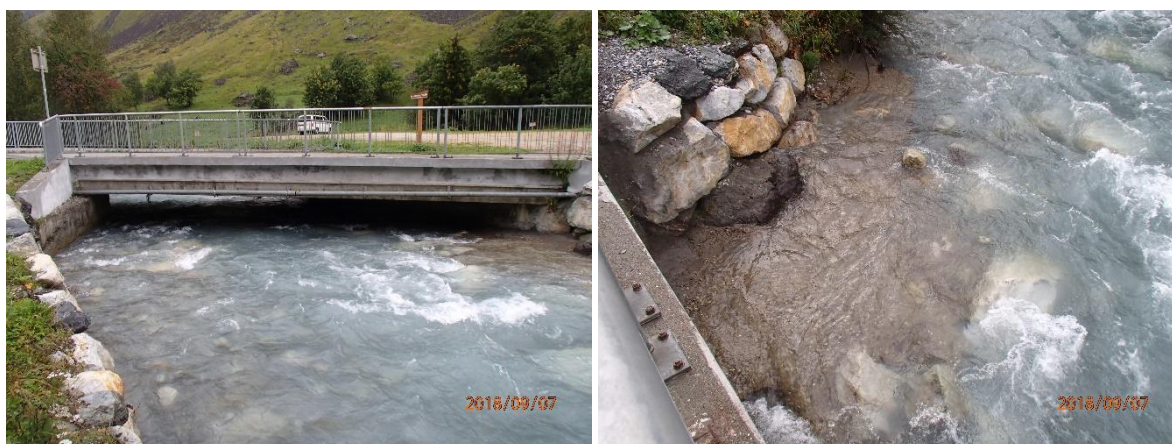
**Figure 16 : Pont de la route départementale au Laisonnay d'en Bas**

Lors de travaux « récents » (i.e. post crue 2015), du béton et/ou des enrochements bétonnés ont été mis en œuvre au fond du lit devant les culées, sans pour autant couvrir l'intégralité de la largeur du lit. Cette configuration est assez défavorable car peut limiter la reprise des matériaux déposés en 2015 sur ce tronçon (et participant donc au tirant d'air réduit).

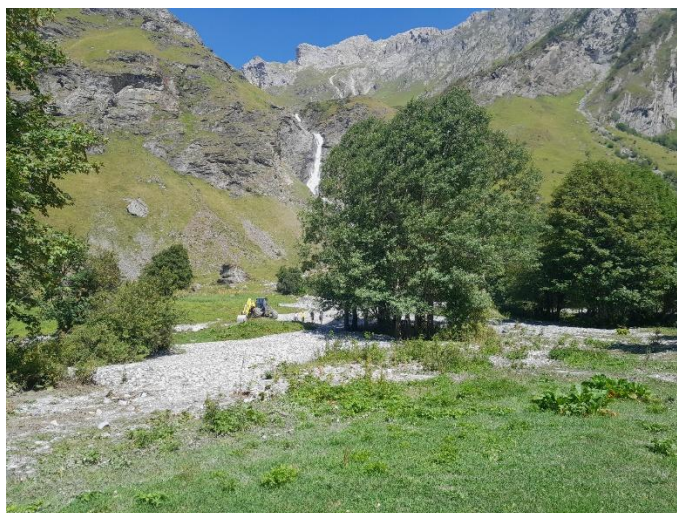
Le lit est d'abord étroit, à forte pente et à fond pavé de gros blocs. Au sommet du cône de déjection, la pente du ruisseau faiblit, ce qui favorise les dépôts puis les débordements. La passerelle permettant l'accès véhiculé au refuge du Laisonnay présente un risque important de débordement en crue. Ce dernier est favorisé par la possibilité d'obstruction de l'ouvrage, et/ou l'engravement régressif depuis le lit à faible pente à l'aval.

**Figure 18 : Vues générales du torrent du Py sur le secteur des hameaux du Laisonnay, à la confluence avec le Doron de Champagny**

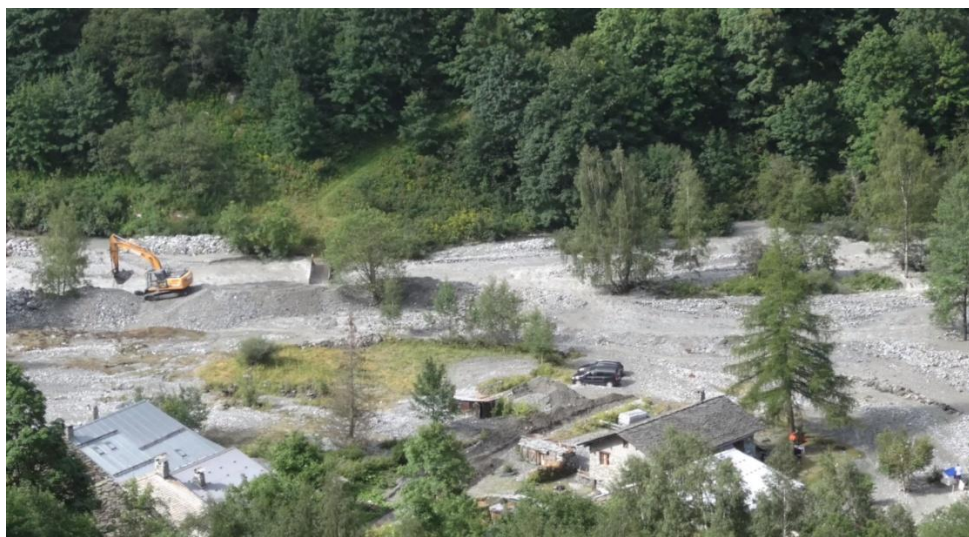
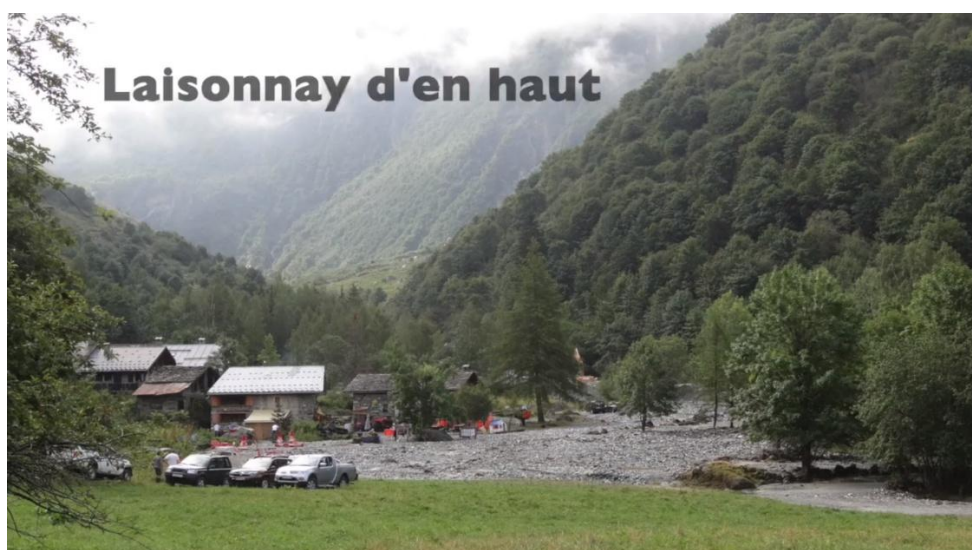
Au niveau des villages du Laisonnay, la rupture de pente du Doron a engendré d'importants dépôts de matériaux, entraînant divagations et inondations des hameaux. Le volume de matériaux déposés est de plusieurs dizaines de milliers de mètres cubes.

**Figure 20 : photos de la crue du 23/07/2015**

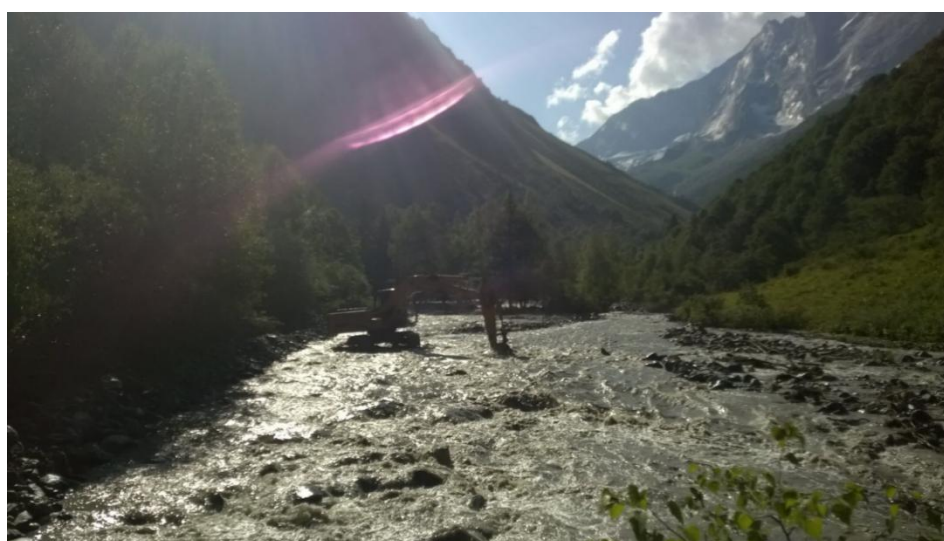
**Figure 21 : photos entre les deux hameaux (source : Dauphiné Libéré)**

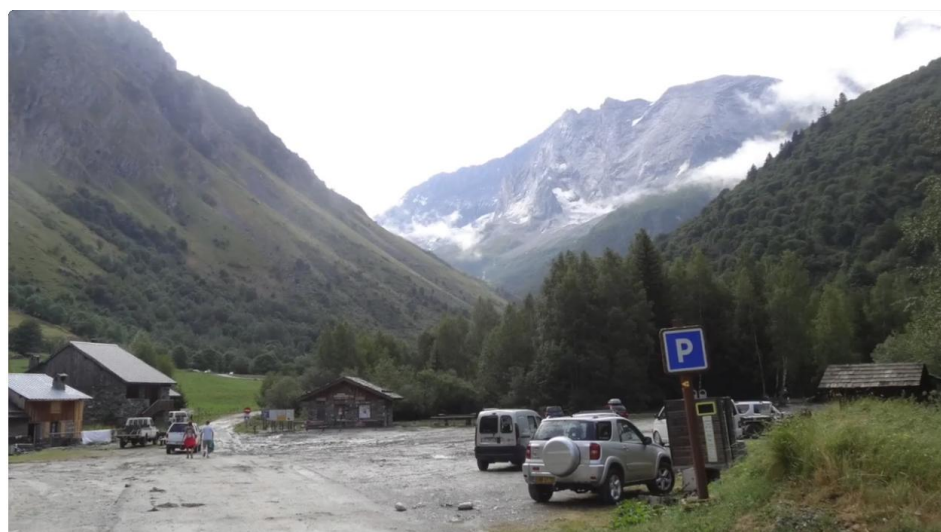
**Figure 23 : Débordement de faible intensité atteignant le Laisonnay d'en Bas lors de la crue du 23/07/2015 (source : video Les Echos de Bozel : <https://www.dailymotion.com/video/x2z8o96> )**

Cf. photos en Figure 23 par exemple.

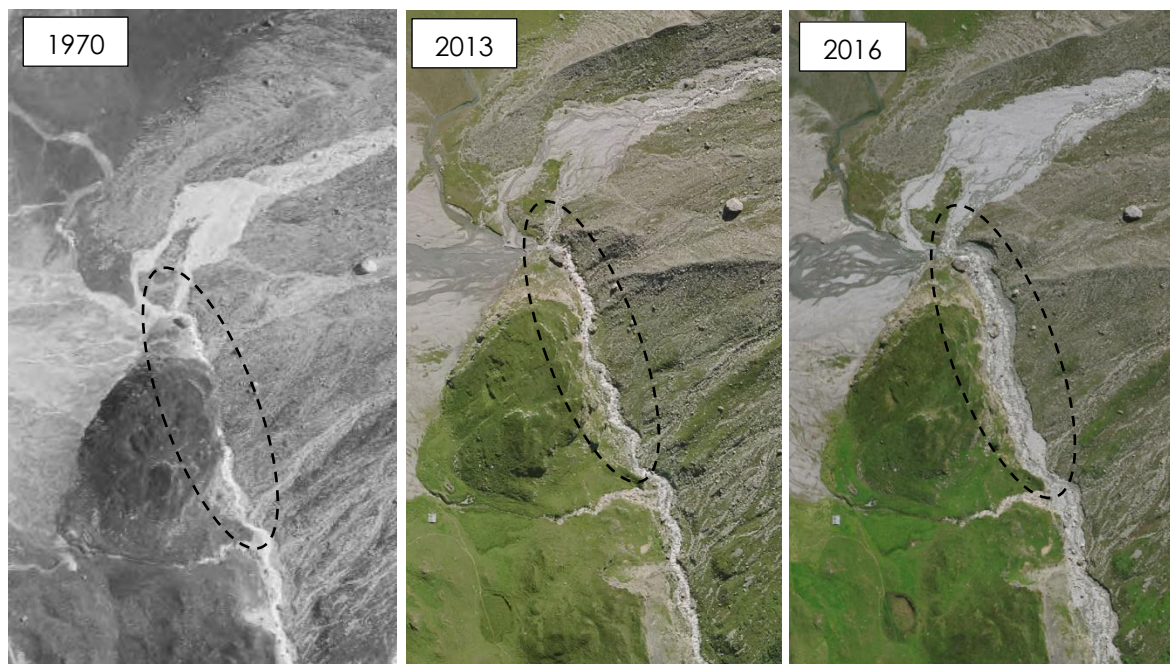
**Figure 24 : évolution de la largeur du lit en aval du verrou rocheux suite à la crue de 2015**

- Dès l'aval du verrou contrôlant le lac de la Glière, l'érosion des berges a été très importante et s'est traduite par un élargissement conséquent du chenal d'écoulement.

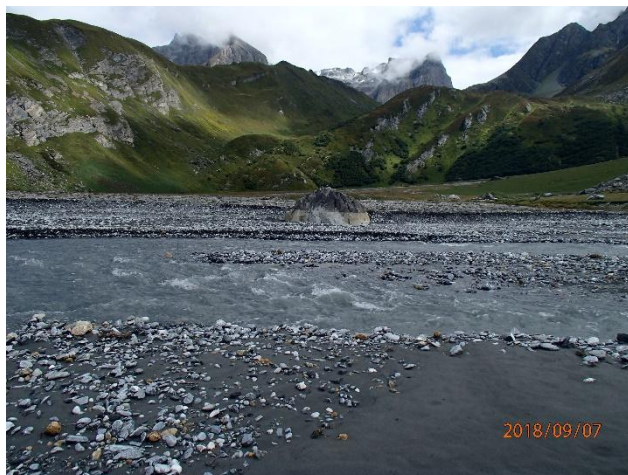
**Figure 26 : Variation des niveaux de dépôts identifiable sur un gros bloc**

Un abaissement du niveau de dépôts de matériaux sur le lac de la Glière a été remarqué par la commune. Un gros bloc au niveau de la zone de régulation permet aisément d'appréhender cette évolution. A ce stade d'évolution, les différences de niveaux pourraient s'expliquer par une respiration courante du fond du lit. Il est néanmoins possible que l'élargissement au niveau du verrou occasionné par la crue du 21 juillet 2015 ait entraîné un léger abaissement du point de contrôle aval du lac justifiant cette tendance à l'enfoncement.

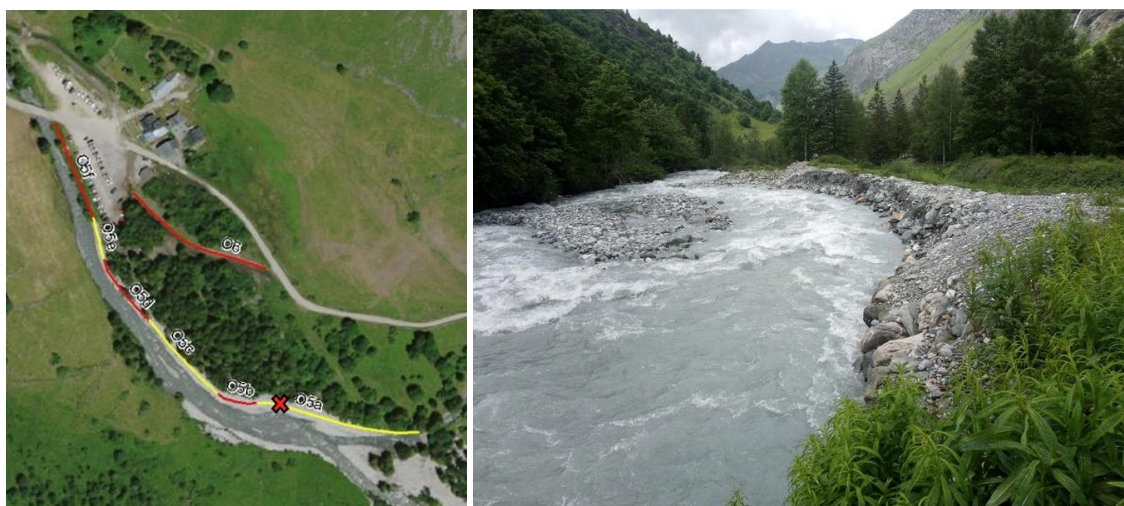
Figure 27 : érosion lors de la crue du 21/06/2024 (source : APTV)

- o En aval rive droite du pont de Friburge, l'érosion emporte le talus aval de la piste jusqu'en bordure de chaussée (piste secondaire).
  - o Entre les deux hameaux du Laisonnay, un des merlons en remblais datant des travaux post-crue 2025 est érodé sur près de 35 m avec un recul de l'ordre de 2,5 m.

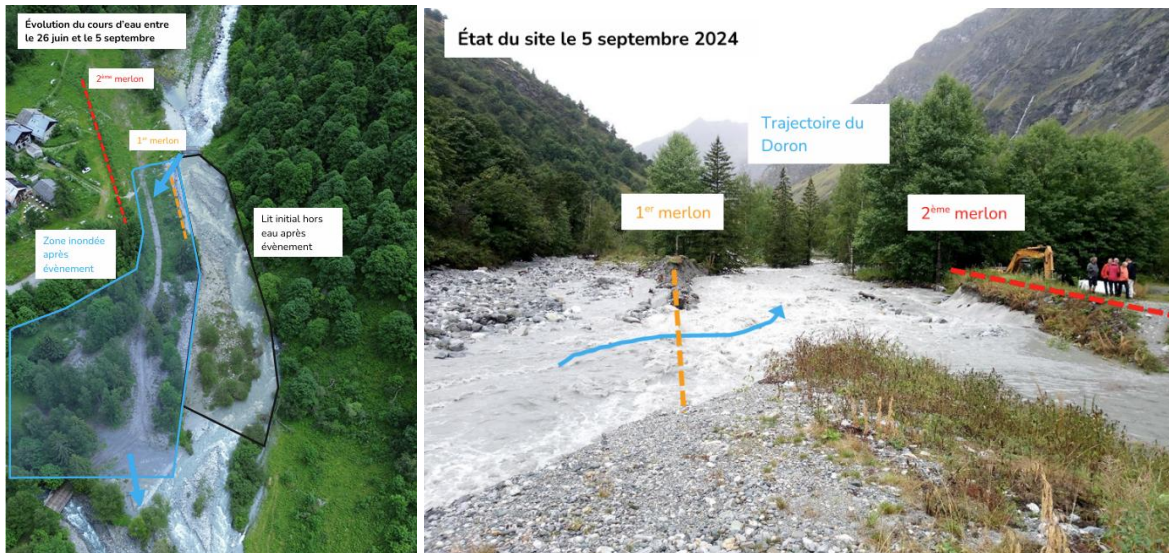
- i) Mise en œuvre d'un merlon de matériaux devant la digue, en urgence par la commune
- ii) Reprise et confortement de la partie aval de la digue, avec des enrochements coté cours d'eau sur la seule partie affectée, par l'APTV. Ces travaux relèvent d'un confortement temporaire avant réalisation du projet global faisant l'objet de la présente étude de danger.

Figure 28 : Crue de septembre 2024 - source : APTV

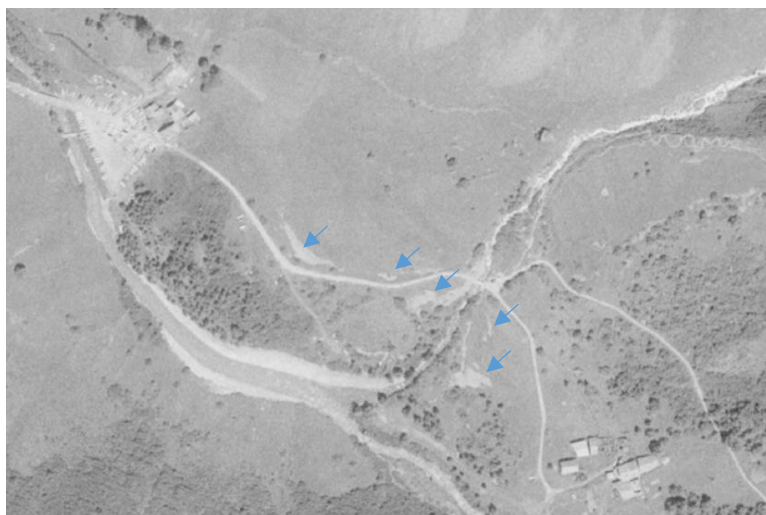
Les dépôts résiduels de la crue sont identifiables sur la photo aérienne de 1988 (source : IGN, remonter le temps), si on la compare à celles disponibles des années précédentes. On retrouve des débordements très similaires aux crues plus récentes avec : des écoulements bloqués coté amont de la route, des matériaux se répandant sur les terrains de part et d'autre du Py en aval de la route.

Figure 29 : photo aérienne de 1988 (source : IGN)

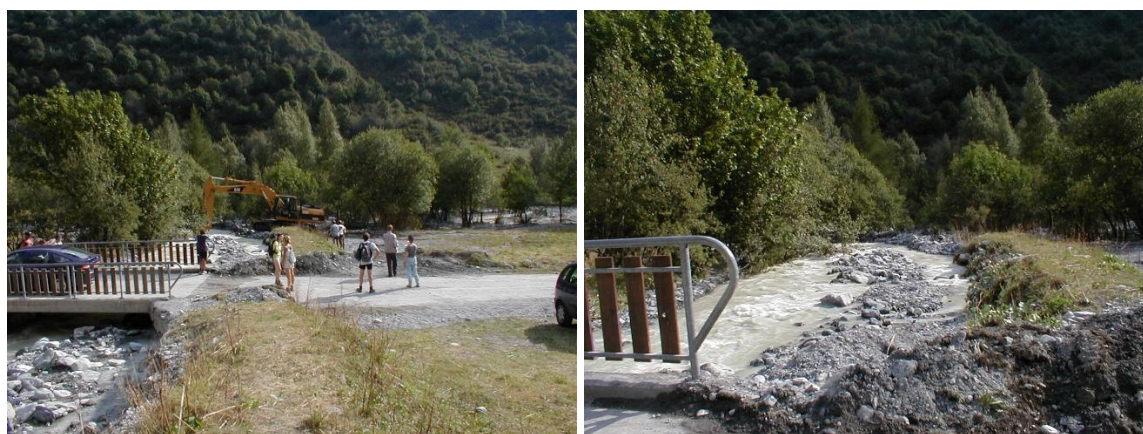
Les matériaux solides ont obstrué le lit par charriage pour dévier le débit de part et d'autre de l'axe du cône et notamment en rive droite vers le village de Laisonnay d'en bas. Cette obstruction n'a eu lieu qu'en aval du pont d'accès au Laisonnay d'en haut. »

Figure 30 : photos de la crue du 5 août 2003 sur le Py - source ONF-RTM

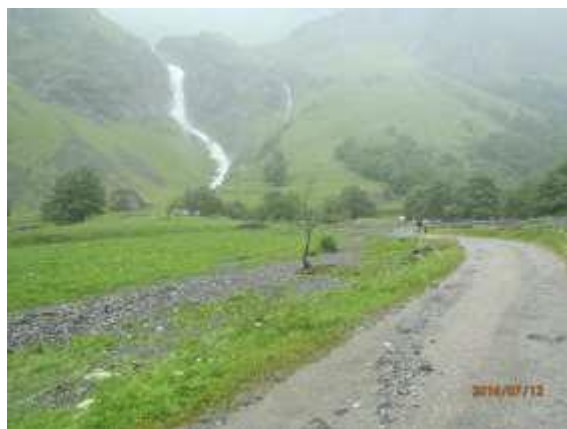
Coté rive droite, les écoulements se retrouvent bloqués coté amont de la route communale et inonde le Laisonnay d'en Bas par l'arrière.

**Figure 31 : Laisses de débordements coté rive droite du Py**

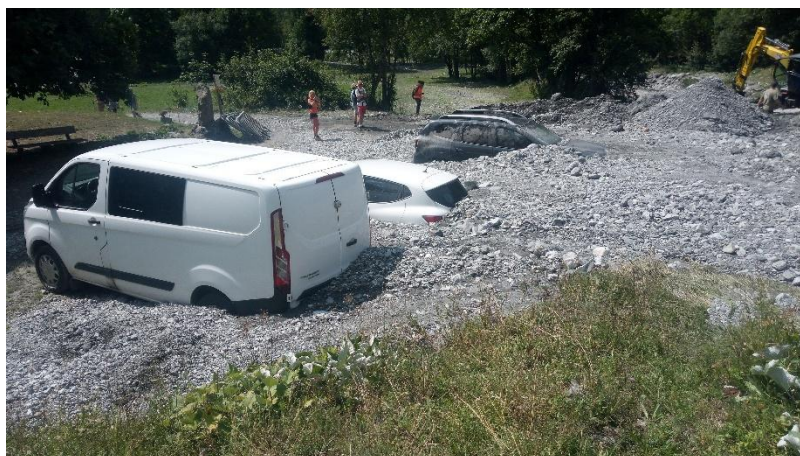
Des écoulements liquides suivent la route et retrouvent la zone de divagation du Doron, sans impacter le refuge. En rive droite, les matériaux charriés se répandent et déposent sur les terrains et la route communale entre les deux hameaux. Une petite partie des écoulements (phase liquide), notamment bloquée coté amont de la route aurait atteint le Laisonnay du Bas : la commune a indiqué l'atteinte de bâtis par quelques centimètres d'eau.

**Figure 34 : trois véhicules engravés en amont rive gauche du pont**

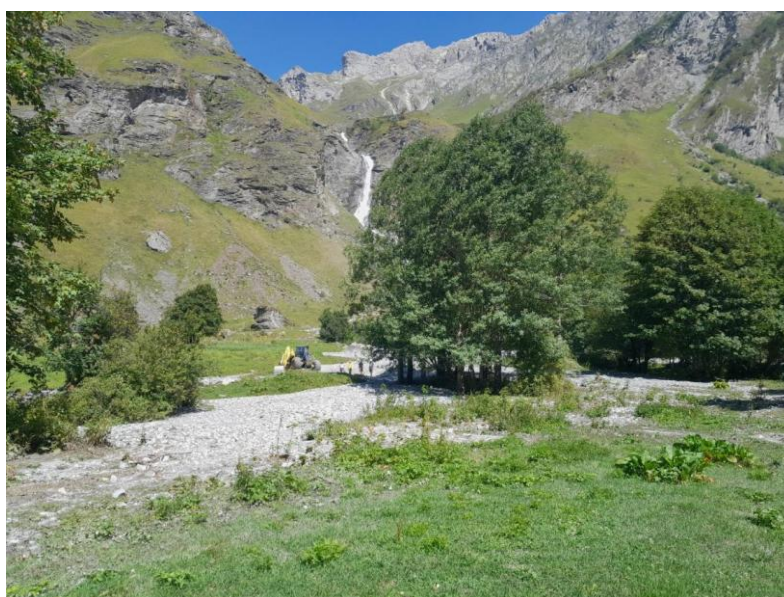
Le volume global de matériaux déposé est de l'ordre de 2000 m<sup>3</sup>.

**Figure 35 : Derniers dépôts en rive droite du Doron (le 18/08/2025)**

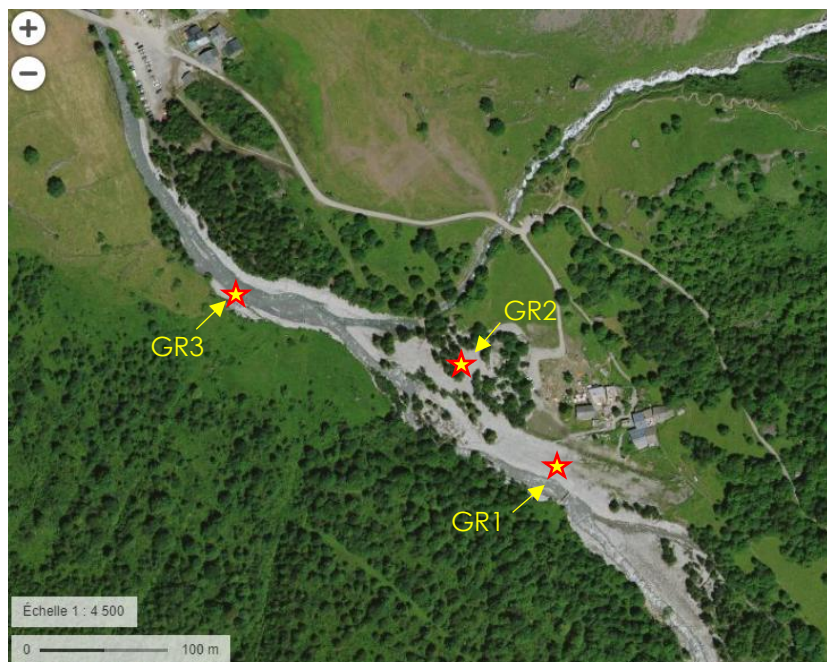
Trois relevés granulométriques ont été réalisés sur le secteur entre les deux hameaux du Laisonnay. Ils sont localisés sur la figure suivante.

Les importants terrassements après la crue de 2015 faussent la représentativité de la granulométrie observée sur certains secteurs non remaniés naturellement par des écoulements depuis. Aussi, pour traduire au mieux la granulométrie des apports du Doron, les relevés ont été réalisés :

- Soit sur des atterrissements proches du lit mineur, qui ont été remobilisés entre 2015 et 2018 (traces avérées d'écoulement) par des crues courantes (GR1 et GR3);
- Soit sur un dépôt qui n'a pu être terrassé entre des arbres et datant de la crue de 2015 (GR2)

On peut noter une granulométrie plus grossière sur le secteur le plus en amont, à proximité de la rupture de pente. Elle traduit l'arrêt des plus gros éléments en partie haute. Après ce « premier » tri granulométrique, la granulométrie est plus homogène en aval sur l'ensemble de l'espace de divagation.

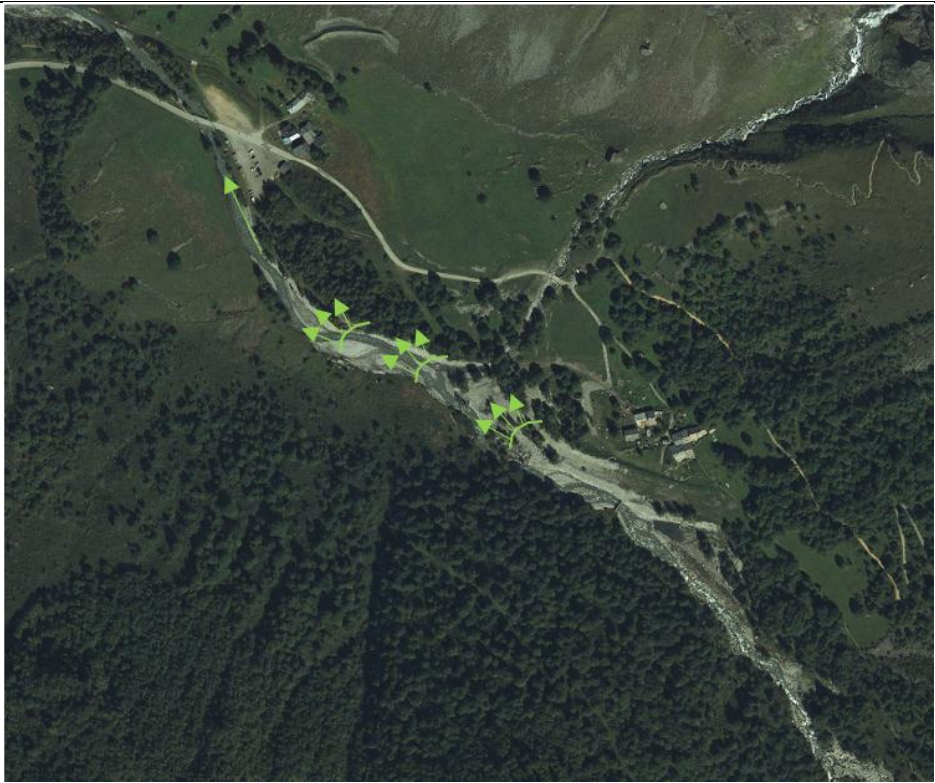
| Scénario de crue | Illustration (schématique) des zones de divagation | Caractérisation | Risque au Laisonnay d'en Bas | Risque au Laisonnay d'en Bas | Comparaison à des crues connues |
|---|---|---|---|---|---|
| Crue courante | | <p>Débits modérés</p> <p>Pente caractérisant les apports solides de l'ordre de 3 %</p> <p>Dépôts sur les pentes les plus faibles, en aval de la passerelle et sur la zone entre les deux hameaux.</p> | <p>Atteinte possible (parking et hameau) par des écoulements de faible intensité depuis divagation amont.</p> <p>NB : L'absence de débordements avérés ces dernières années a nécessité des interventions répétées de réparation de merlon pour maintenir un Doron contraint.</p> | <p>Pas d'atteinte des enjeux</p> | <p><b>Crue de fonte annuelle</b></p> <p><b>Juin 2024</b></p> |

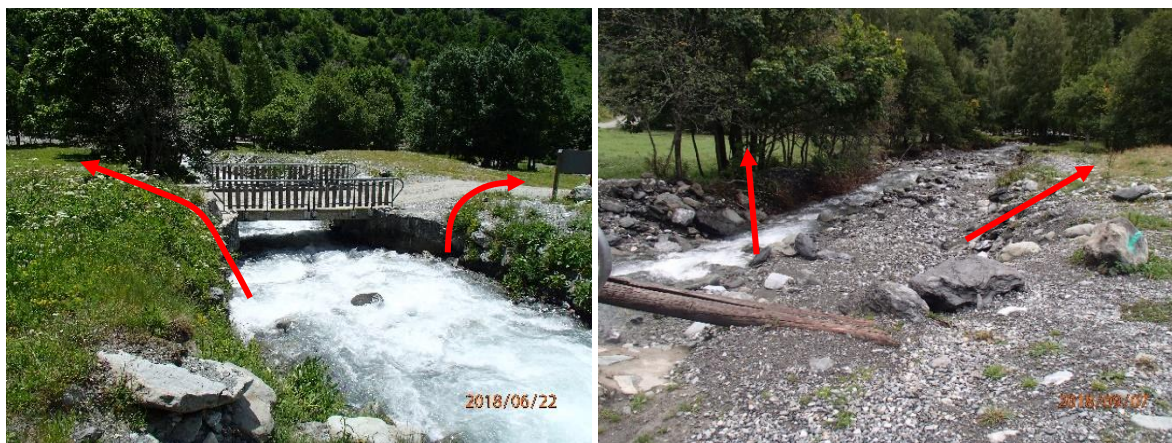
Figure 43 : Pont sur le Py et lit engravé à faible pente à l'aval (débordements possibles en rouge)

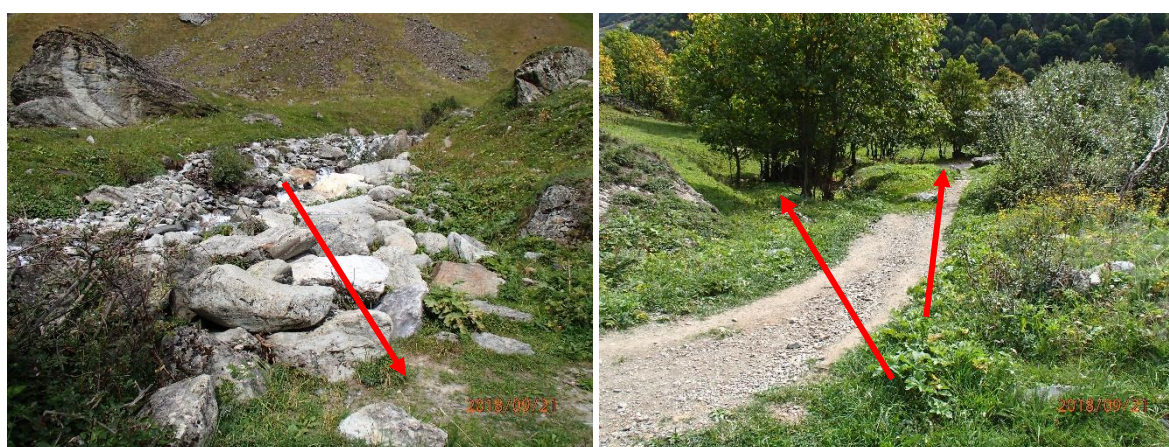
Figure 44 : Point bas en rive gauche et risque de débordements vers le Laisonnay d'en Haut en amont du pont du Py

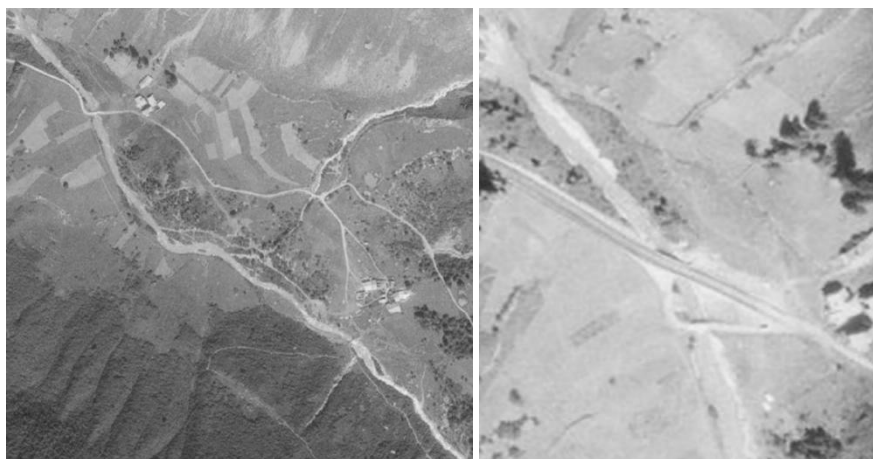
- La création de la route départementale et d'un nouveau franchissement au début des années 70. L'ancien pont ou passerelle a perduré jusqu'à la fin des années 80, sans savoir si sa destruction est liée à une crue ou non. Les photos ci-dessous datent de 1947 à gauche avec un franchissement perpendiculaire au Doron, et de 1971 à droite avec le nouveau franchissement selon le tracé actuel de la route départementale.

**Figure 46 : photos de 1947 à gauche et 1971 à droite**

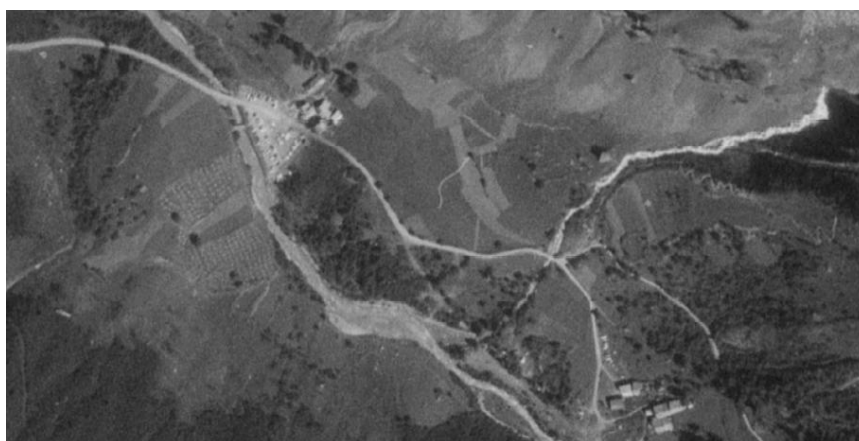
- L'aménagement du parking du Laisonnay dans les années 70, après mise l'aménagement de la route départementale qui a libéré un espace supplémentaire pour le parking. La digue entre le parking et le Doron doit dater de cette époque. La photo suivante date de 1978, avec le parking aménagé et l'ancien franchissement encore existant.

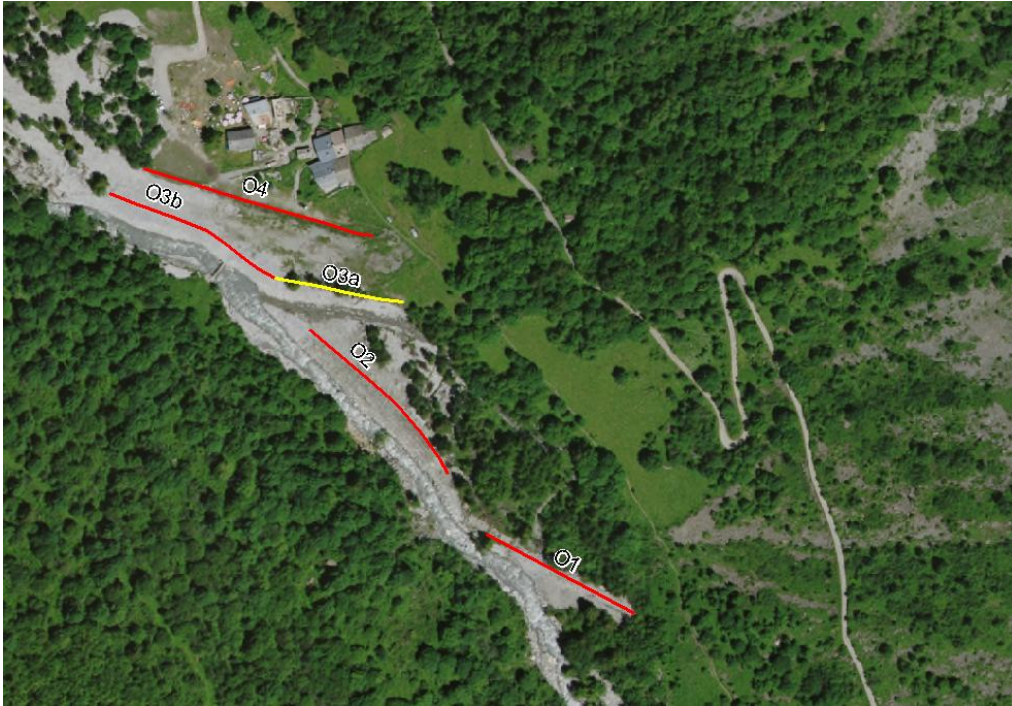
**Figure 47 : Ouvrages existants au Laisonnay d'en haut**

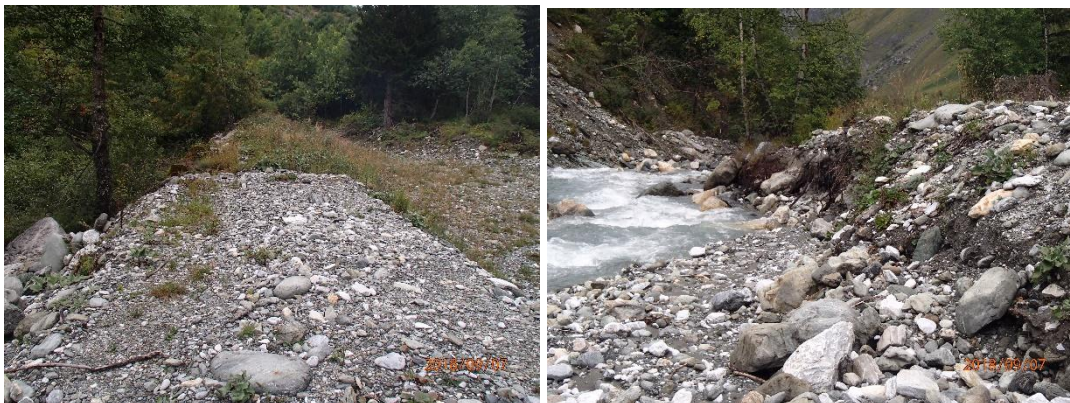
- Merlon O1 : ce premier merlon se situe environ 250 en amont du Laisonnay d'en Haut et permet de rediriger les écoulements vers la rive gauche et donc limiter les divagations en rive droite. Il joue plutôt un rôle d'épi mais ne constitue pas une protection du Laisonnay d'en haut dans la mesure où les écoulements redirigés par l'épi auraient, en aval et en l'absence d'autre ouvrage, toute liberté à atteindre le hameau. D'un point de vue structurel, il a été réalisé avec des matériaux de curage et est déjà sujet à érosion sur sa partie aval proche du Doron. En l'état, sa pérennité ne peut pas être garantie.

En amont rive droite du merlon, les terrains rencontrés sur la terrasse (anciens dépôts et gros blocs) témoignent d'anciens débordements probablement lors d'une crue majeure du Doron (1818 ? cf. historique des crues au chapitre suivant) ou possiblement lors d'une lave majeure du ruisseau du Darbasset affluent rive gauche en amont ?)

**Figure 48 : Ouvrage O1**

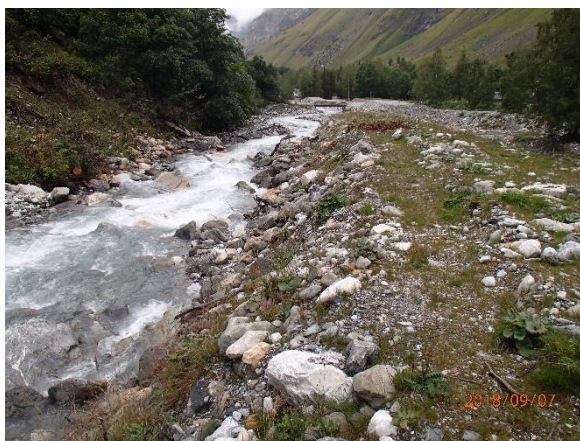
- Merlon O2 : le deuxième merlon se situe en amont de la passerelle piétonne et est parallèle au Doron sur sa rive droite. Il contraint le Doron sur sa seule rive gauche alors

que le torrent aurait naturellement tendance à divaguer. Cela favorise alors la remobilisation de matériaux dans un lit trop étroit et l'érosion du merlon lui-même. De plus la réduction de la largeur du lit empêche les phénomènes de dépôt et donc de régulation du transport solide. Le transit des matériaux vers l'aval est donc favorisé et ces apports non régulés participent alors à l'engravement du lit à l'aval au droit du hameau, non souhaitable vis-à-vis de la protection des habitations. Une érosion du merlon est déjà observée. En l'état, sa pérennité ne peut pas être garantie.

Aussi, si cet ouvrage a permis en urgence de redonner une section au Doron, il n'apparaît pas pertinent sur le long terme vis-à-vis de la protection des enjeux et du fonctionnement géomorphologique du Doron.

**Figure 49 : Ouvrage O2**

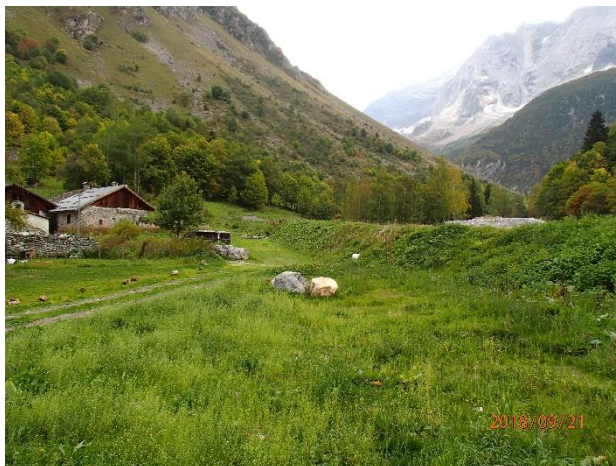
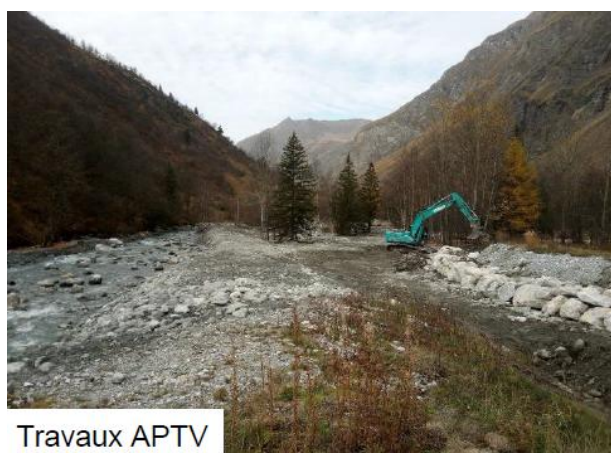
L'ouvrage a une longueur d'environ 120 mètres, une hauteur de 2 à 3 m et une largeur en crête de l'ordre de 3 mètres, mais plus réduite au niveau du raccordement au versant.

En septembre 2024, l'extrémité aval du merlon a été érodé (après brèche du merlon en premier rideau : O3b). Des travaux de confortement ont alors été réalisés, avec mise en œuvre d'un enrochement en pied d'ouvrage sur une vingtaine de mètres.

**Figure 50 : protection de l'extrémité aval du merlon O4 (source : APTV)**

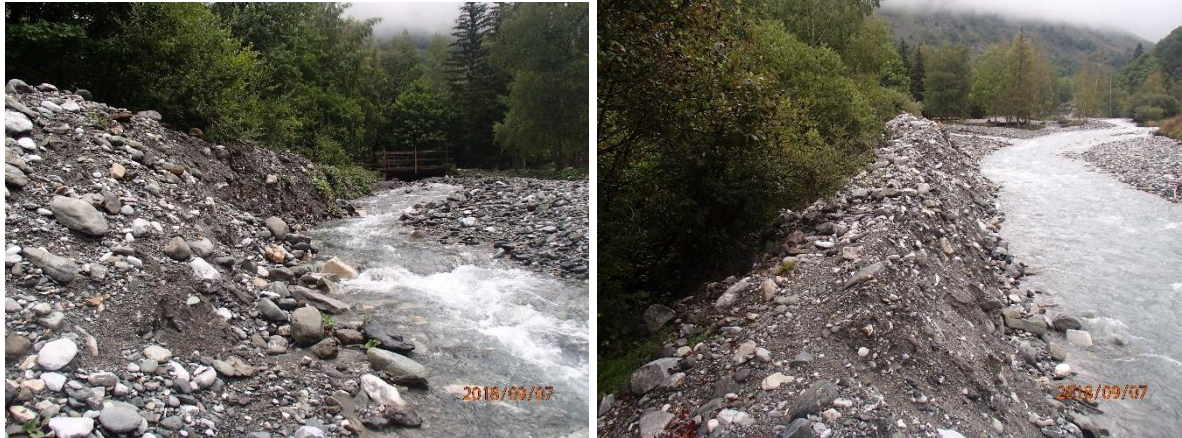
- o Tronçon O5 a : il est exclusivement constitué de matériaux de curage de la crue de 2015 et est déjà sujet à érosion sur la partie où il est sollicité par les eaux du Py. Sa hauteur est de l'ordre de 2 à 3 m, sa largeur en crête est nulle et ses talus sont très raides, instables et érodables. En l'état, ce tronçon ne peut pas constituer une garantie de protection et pourrait très rapidement être érodé.

**Figure 52 : Tronçon O5a**

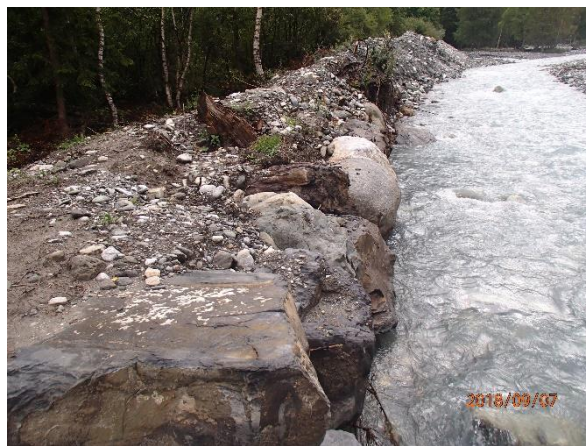
**Figure 53: Tronçon O5b**

- Tronçon O5b : Ce tronçon a été construit suite à la crue de 2015, dans la continuité de celui en amont. Sollicité à l'extrados de divagations, il a déjà connu une érosion et a fait l'objet de dépôt de blocs en enrochements en son pied en 2018 pour éviter une brèche. Ce tronçon constitue un point bas du merlon rive droite. En l'état, il ne peut pas constituer une garantie de protection.

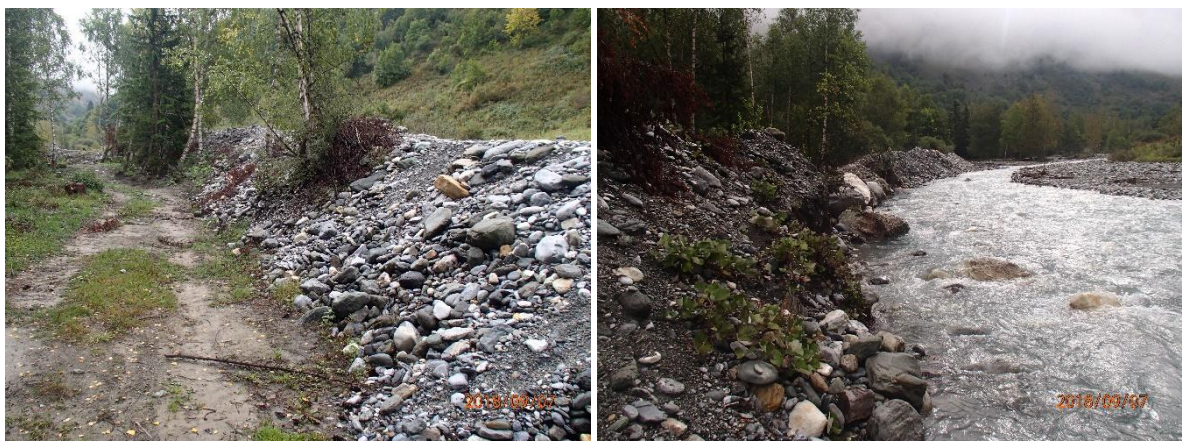
**Figure 54: Tronçon O5c**

- Tronçon O5c : ce tronçon, établi après la crue de 2015, est également intégralement constitué de matériaux de curage et sujet à érosion. Sa largeur en crête est très faible (50 cm) et sa hauteur dépasse 2 m et ses talus sont très raides et instables. En l'état, ce tronçon ne peut pas constituer une garantie de protection.
