# Protection du Laisonnay contre les crues du Doron de Champagny et de son affluent, le ruisseau du Py

## *Avant-projet*

Commune : Champagny en Vanoise

Maître d'ouvrage : APTV

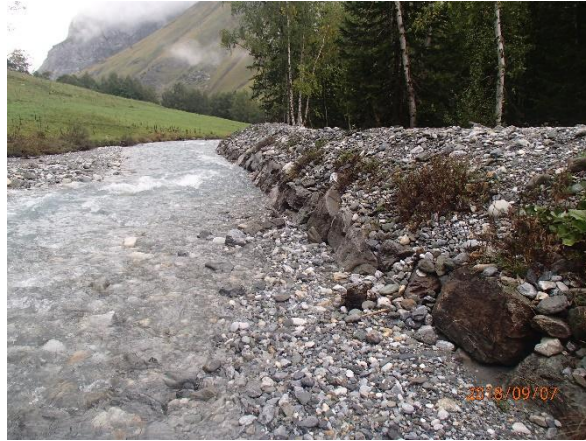
**Figure 55 : Tronçon 05d**

- Tronçon 05d : ce tronçon, constitué après la crue de 2015, a des dimensions semblables au tronçon amont et est également constitué des matériaux de curage. La différence notable est que le pied du tronçon coté Doron est protégé par des enrochements secs. L'érosion est donc limitée sur la hauteur des enrochements seulement, mais de par sa structure, en l'état, l'ouvrage ne respecte pas les règles de l'art et ne peut être une garantie de protection.

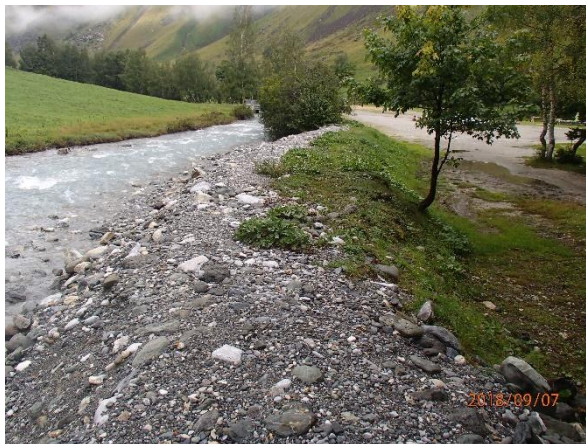
**Figure 56 : Tronçon 05e**

- Tronçon 05e : ce tronçon correspond à la partie amont d'une digue qui protégeait déjà le parking du Laisonnay d'en Bas avant 2015. Des matériaux de curage de la crue de 2015 ont été déposés contre la digue et l'ont ainsi épaissie coté Doron. Ces matériaux récents sont érodables. La structure de l'ancienne digue n'est pas connue. Notons qu'elle a résisté à la crue de 2015.

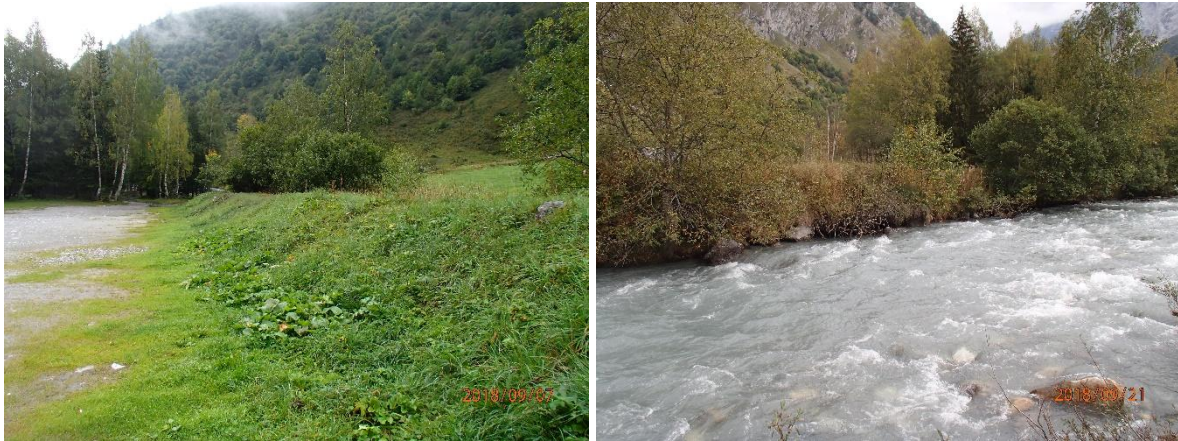
**Figure 57 : Tronçon O5f**

- Tronçon 05f : ce tronçon correspond à l'ancienne digue protégeant le parking. Il se raccorde au pont de la route départementale. L'ouvrage a résisté à la crue de 2015. La partie basse de la digue est protégée par des enrochements secs. Sa structure n'étant pas connue précisément. A noter que de la végétation ligneuse a poussé sur l'ouvrage. Elle est à proscrire sur un ouvrage de protection de type digue. Son élimination sera d'ores et déjà préconisée.

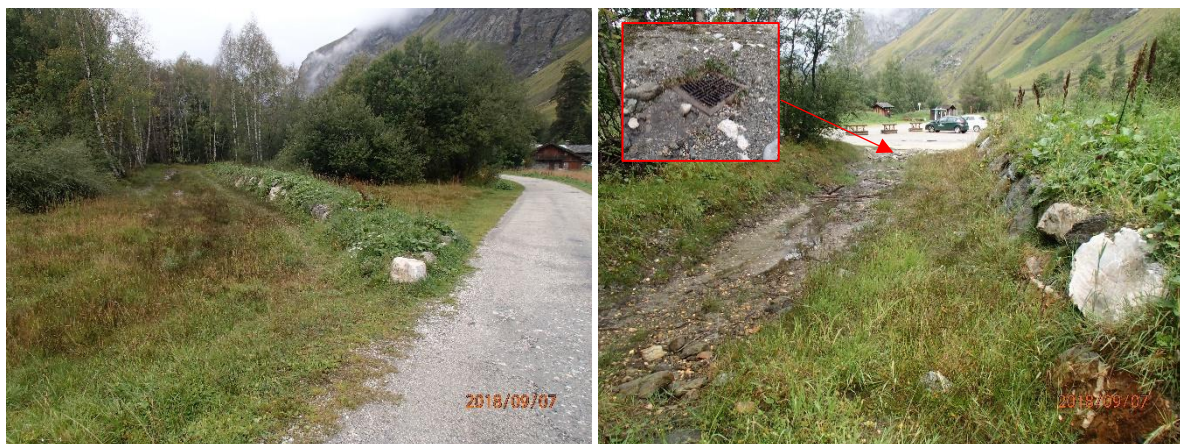
**Figure 58 : Ouvrage O6**

- Merlon O6 : il s'agit d'un merlon déporté entre le Doron et la route menant au Laisonnay d'en Haut. Il permet de rediriger des écoulements de faible hauteur, protégeant ainsi le Laisonnay, et également de capter les eaux issues des débordements du ruisseau du Py qui ne peuvent pas rejoindre le lit du Doron (cf. paragraphe suivant). Dans les faits, il capte surtout une partie des eaux issues de la remontée de la nappe du Doron.

Les eaux déviées par l'ouvrage sont captées par une simple grille qui est affleurante au parking. Elles sont alors redirigées en souterrain vers un petit affluent rive droite du Doron confluant en aval du Laisonnay d'en Bas. La capacité de la grille est rapidement dépassée, ce qui contribue à inonder le parking sur une faible hauteur de lame d'eau,

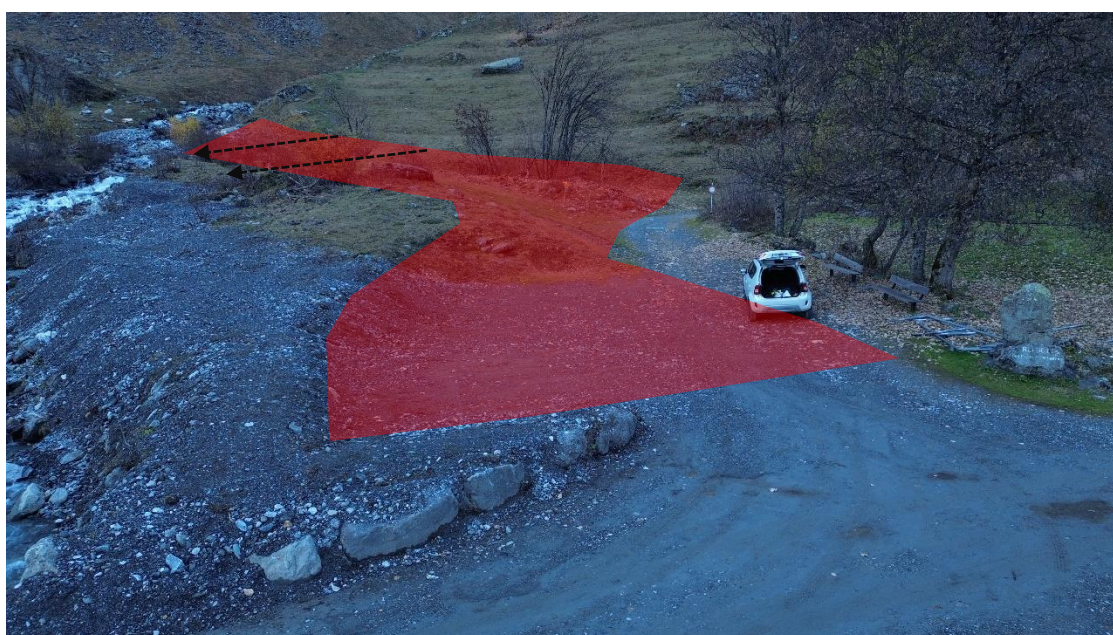
**Figure 71 : zone comblée (en rouge) et dévers recherché en partie supérieure (flèches)**

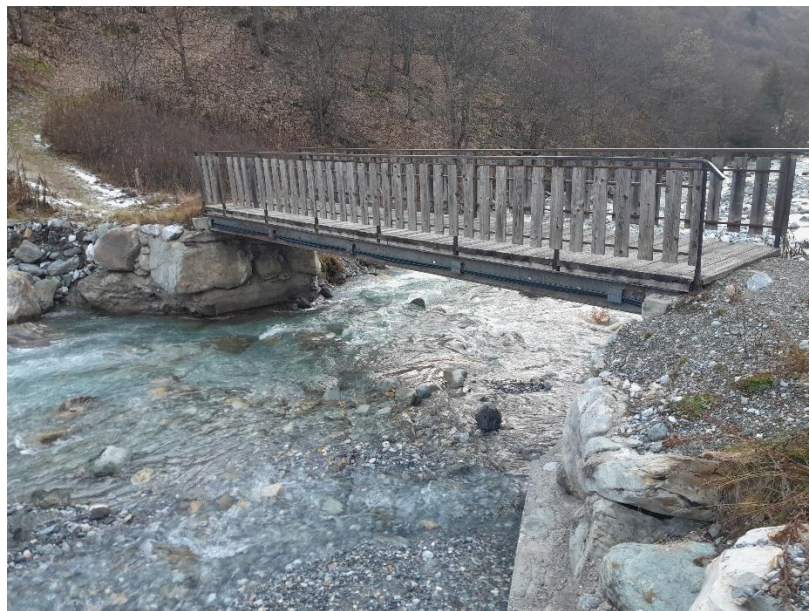
**Figure 73 : passerelle actuelle**

- Des culées en enrochements bétonnées (et un support béton en tête en support des éléments métalliques)
- Une structure métallique d'une portée de 9 m (hors appui)
- Un platelage bois, d'une largeur de 2 mètres
- Des garde-corps mixte (bois + métal), selon les normes en vigueur.

L'ancienne passerelle sera démontée.

Les dimensions hydrauliques seront également similaires, avec une portée de 9m, et un tirant d'air de 2,5 m.

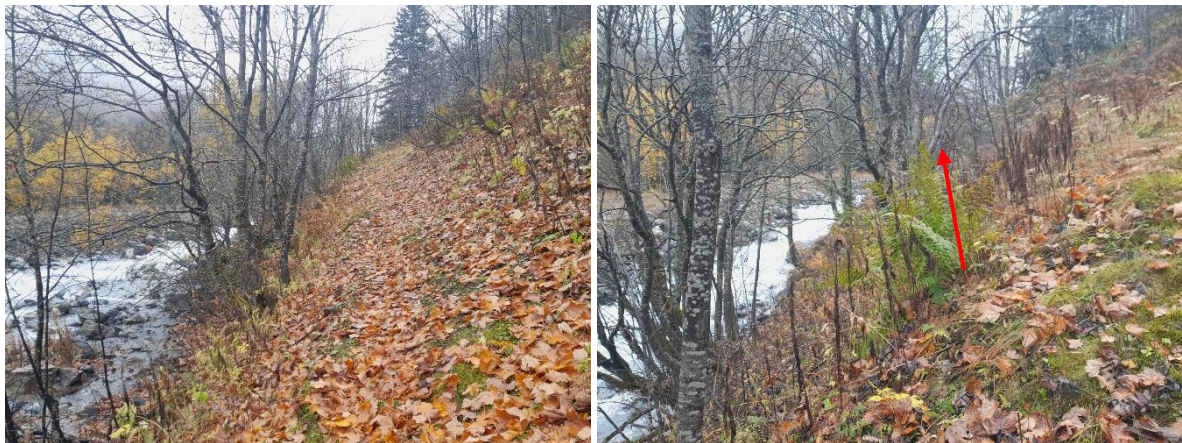
La passerelle sera raccordée à un sentier existant en sommet de berge coté rive gauche. Un court tronçon est à aménager pour relier ce sentier à la passerelle.

**Figure 75 : sentier existant (à gauche) - cheminement à créer (à droite)**

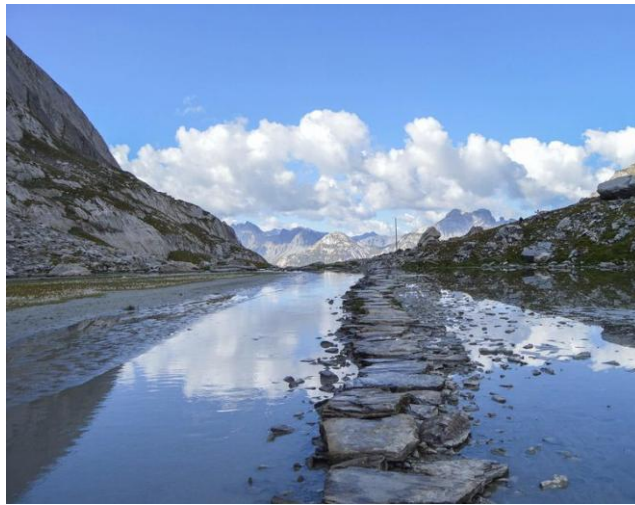
- Option A : cheminement sur dalles, rappelant le franchissement du lac des Vaches dans le massif de la Vanoise, sur la commune voisine de Pralognan la Vanoise.

**Figure 76 : franchissement lac des Vaches (source : Pralognan la Vanoise)**

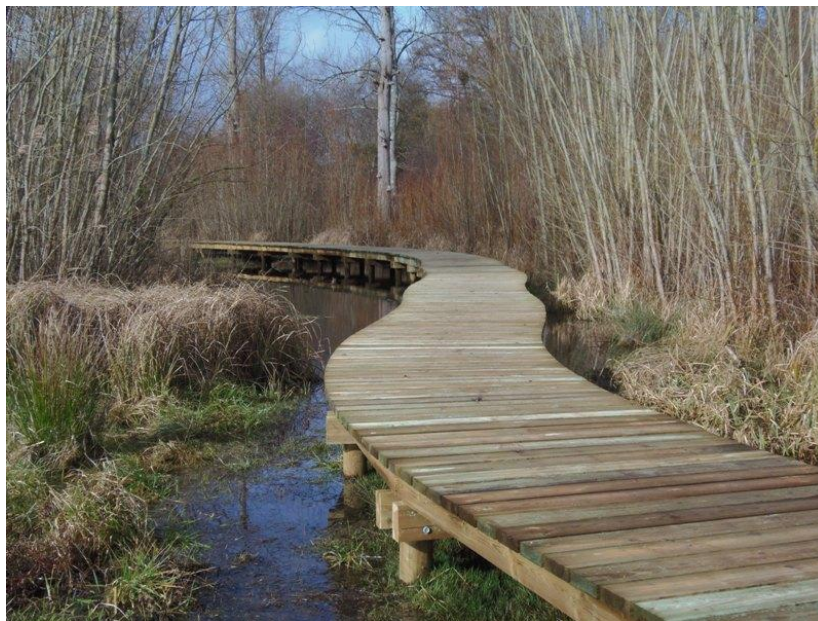
- Option B : cheminement en bois de type ponton de faible hauteur

**Figure 77 : exemple de cheminement en boise (© Bois Loisirs Création)**

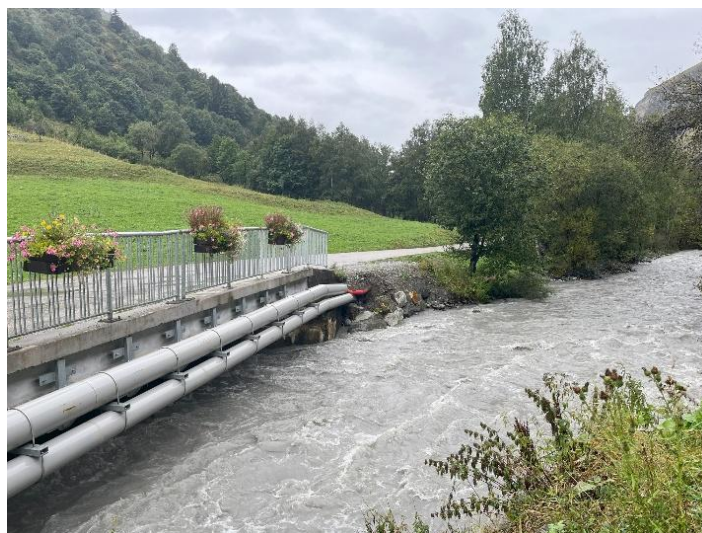
**Figure 81 : réseaux coté aval du pont départemental**

- Des réseaux, dont un réseau électrique, récemment mis en œuvre sont identifiés contre la partie aval du tablier du pont départemental. Ils seront à considérer dans le cadre de l'étude de faisabilité de la création d'un cassis en rive gauche du pont, pour limiter les conséquences d'un débordement depuis le pont vers le Laisonnay d'en Bas.

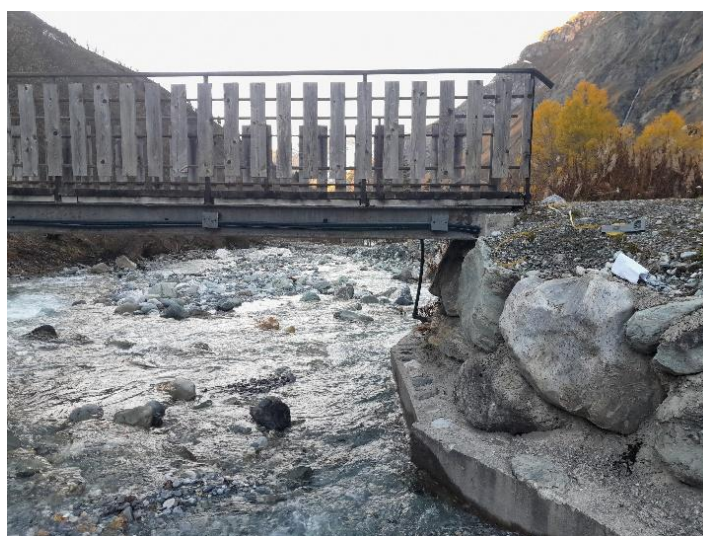
**Figure 82 : Conduite d'eau sur la passerelle**

- Une conduite d'eau est également présente sous la passerelle piétonne qui sera supprimée et remplacée par un franchissement plus en amont.

La commune avait précisé lors du COPIL 08/09/2025 du que la conduite n'était plus utilisée en raison d'un taux d'arsenic trop élevée.

Elle pourra être isolée puis retirée.

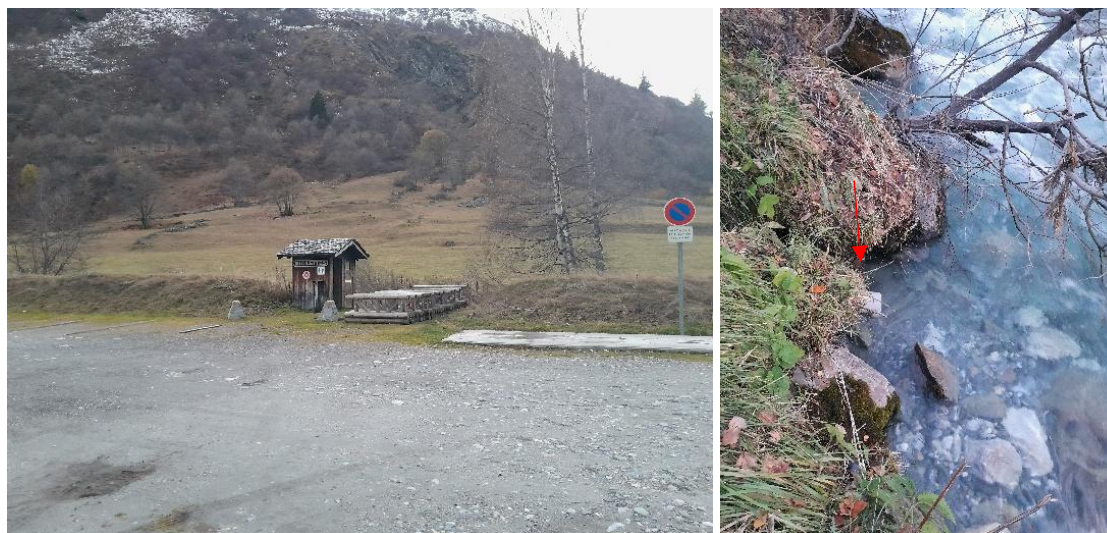
- Un rejet d'eaux usées provenant des toilettes sur le parking du Doron est également identifié dans le Doron.

Les toilettes seront à supprimer ou décaler dans la mesure où ils sont sur l'emprise de l'ouvrage (au niveau d'une discontinuité actuelle du profil de berge, correspondant à l'emplacement de l'ancien pont du Doron).

Les modalités de gestion des toilettes seront requestionnées avec la commune pour éviter ce rejet d'eaux usées dans le Doron.

**Figure 83 : toilettes publiques et rejet dans le Doron**
