# **Demande d'examen au cas par cas préalable à la réalisation éventuelle d'une évaluation environnementale**

**Remplacement d'une conduite d'eau potable suite à la détection de CVM  
Site en espace remarquable du littoral**

## **ANNEXE 2**

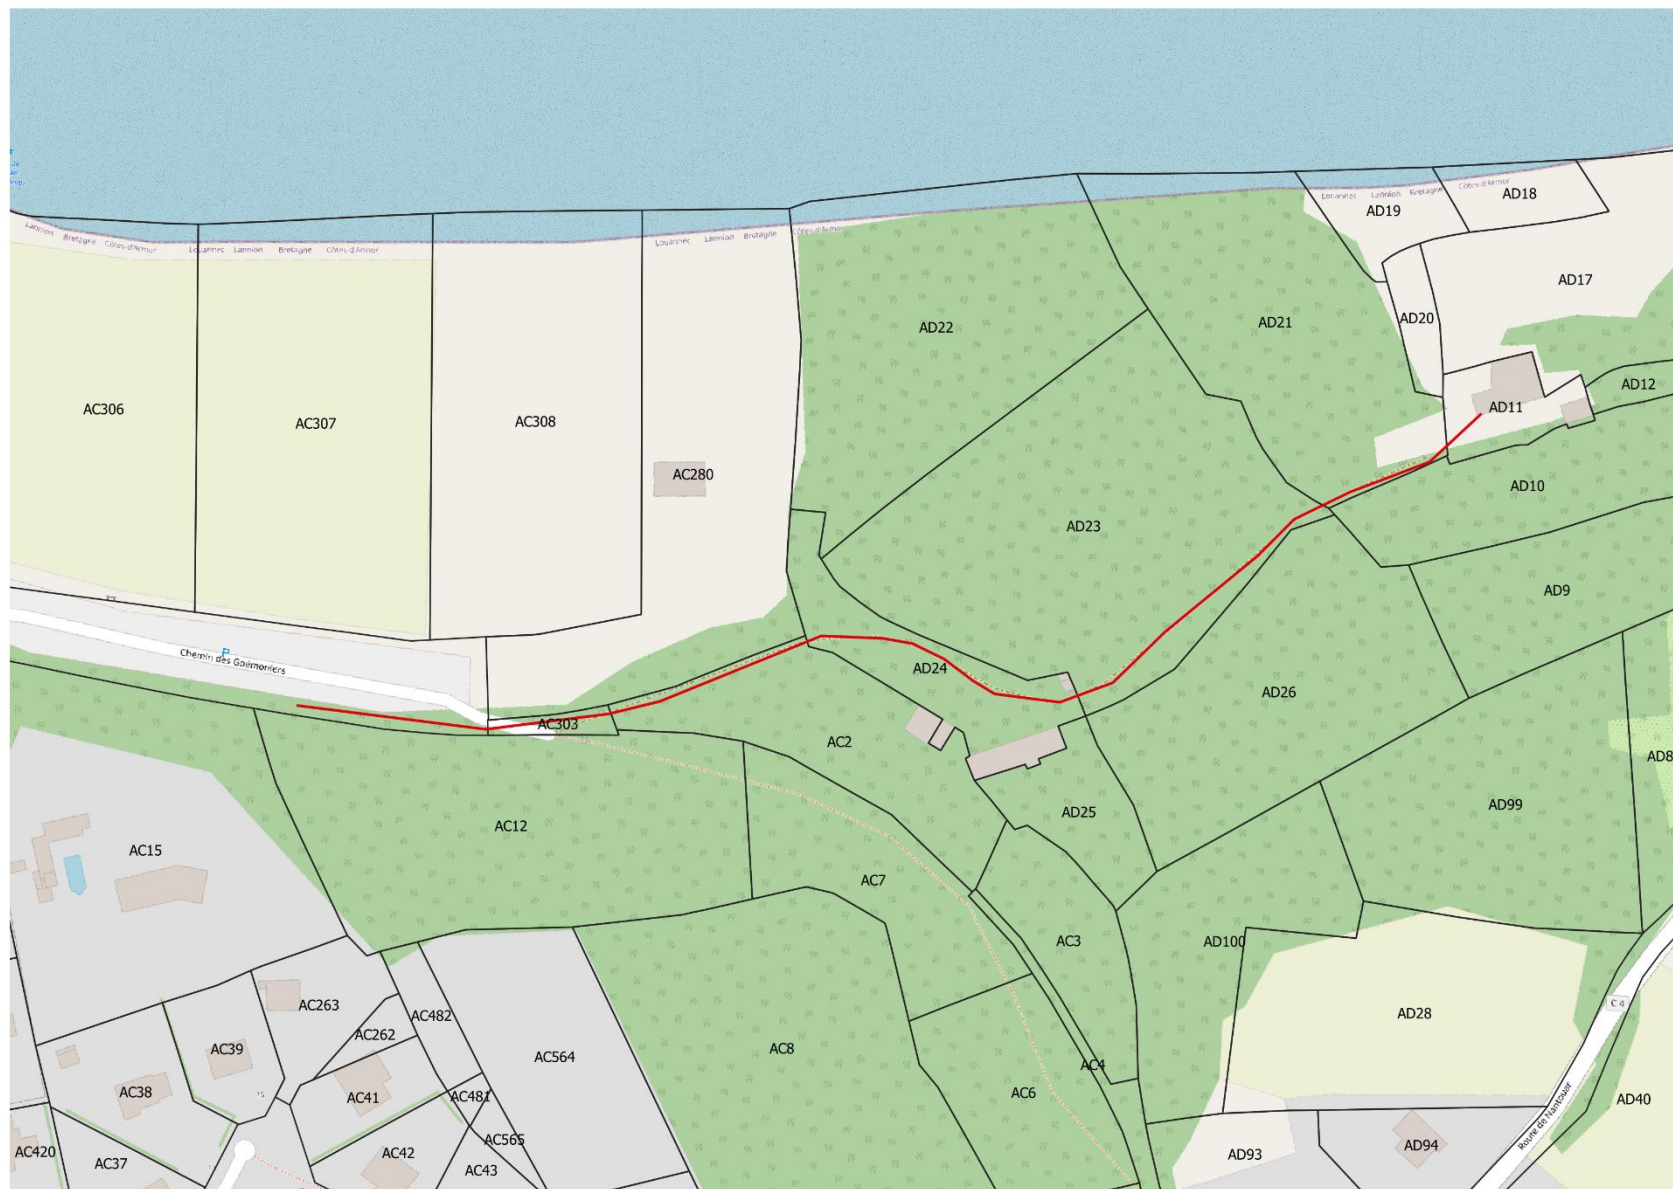
Figure 4 Projet de tracé de nouvelle conduite

La nouvelle conduite (2 canalisations) aura une longueur d'environ 430 ml et un diamètre 40 et 50. Elle traversera :

- Le chemin communal,
- La parcelle AC 303 (31 mètres),
- AC 2 et AD 24 (127 mètres),
- AD 23 (78 mètres),
- AD 21 (40 mètres),
- AD 11 (15 mètres).

Ce tracé proposé, toujours en espace remarquable du littoral, permet de s'éloigner de la zone humide répertoriée et de ne pas impacter d'arbre en restant sur une voie d'accès existante et carrossable.

**Un linéaire à 64% en domaine privé privilégiant la voie communale et la voie d'accès existantes à l'habitation raccordée.**

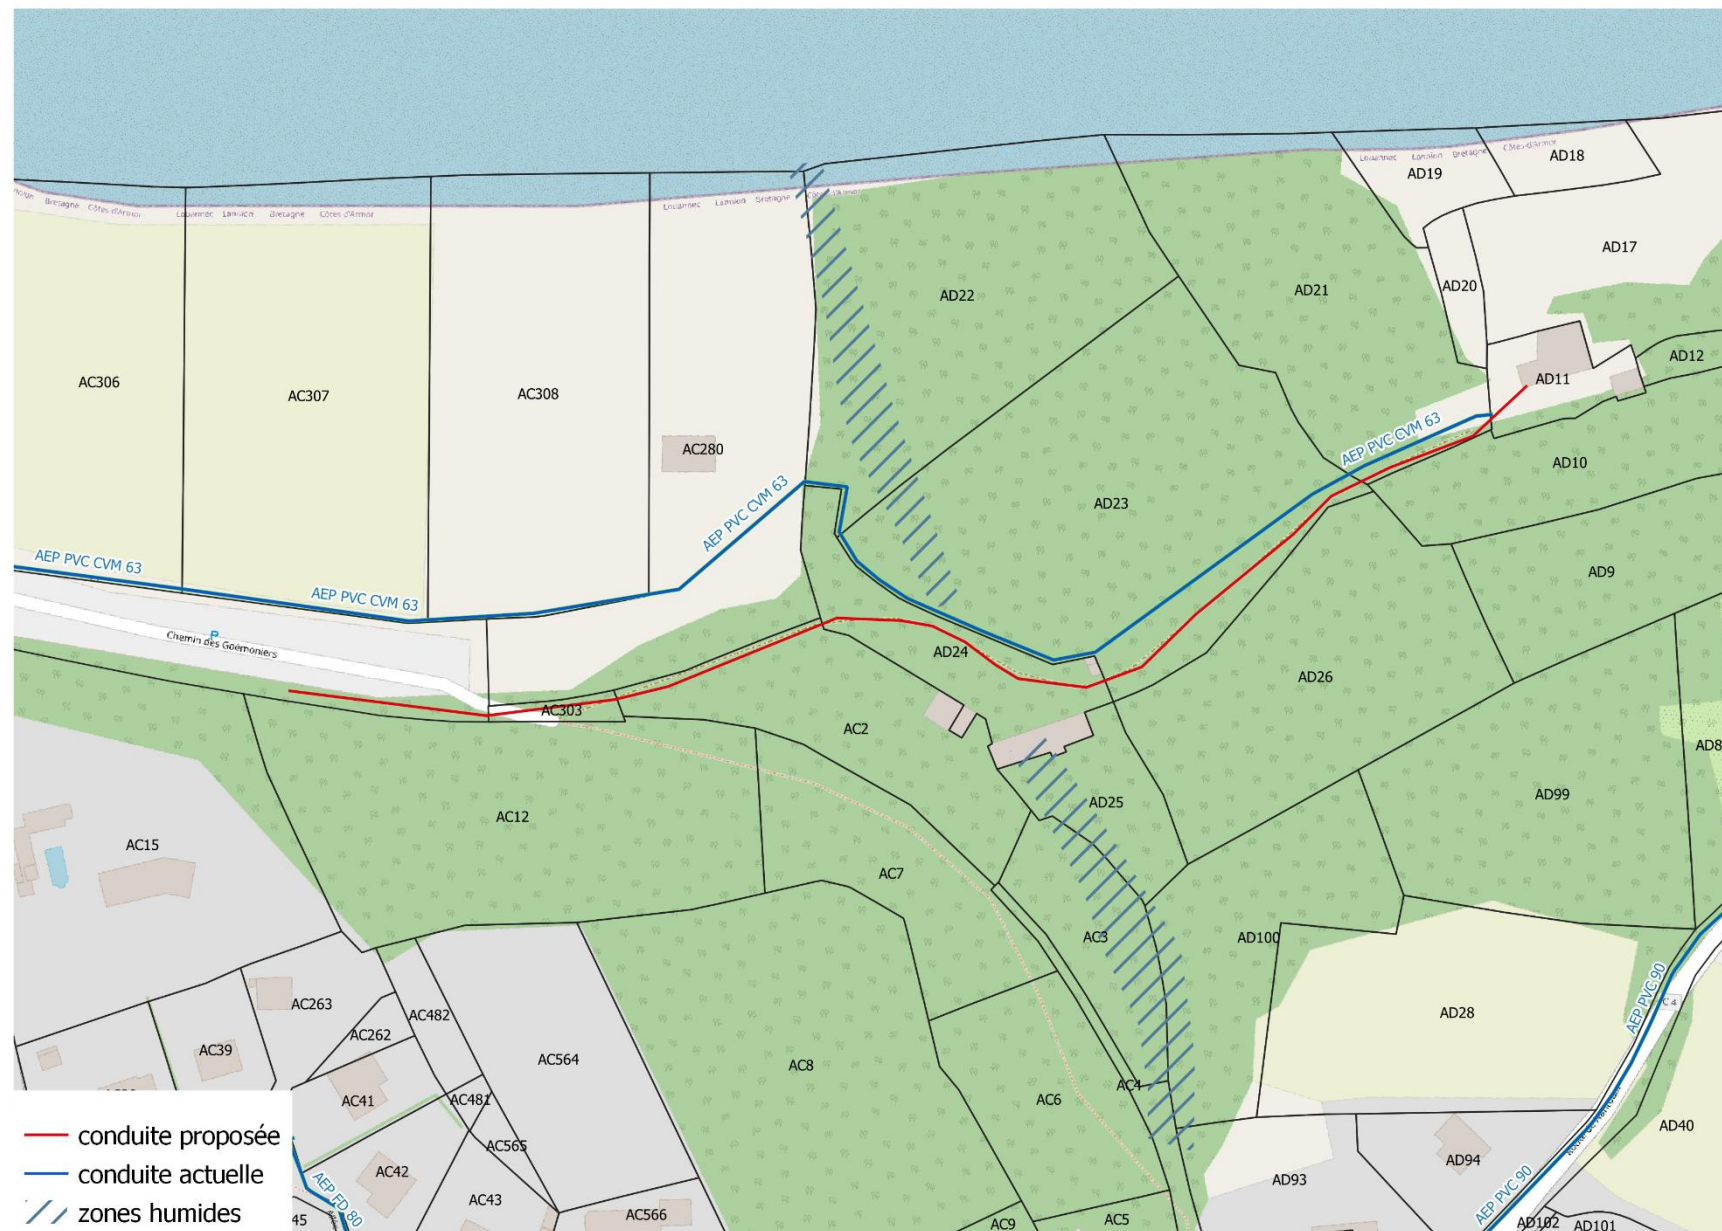
Figure 8 Zone humide

Elle est à proximité immédiate d'une zone humide, en espace remarquable du littoral et à proximité et en espace boisé classé au PLU.

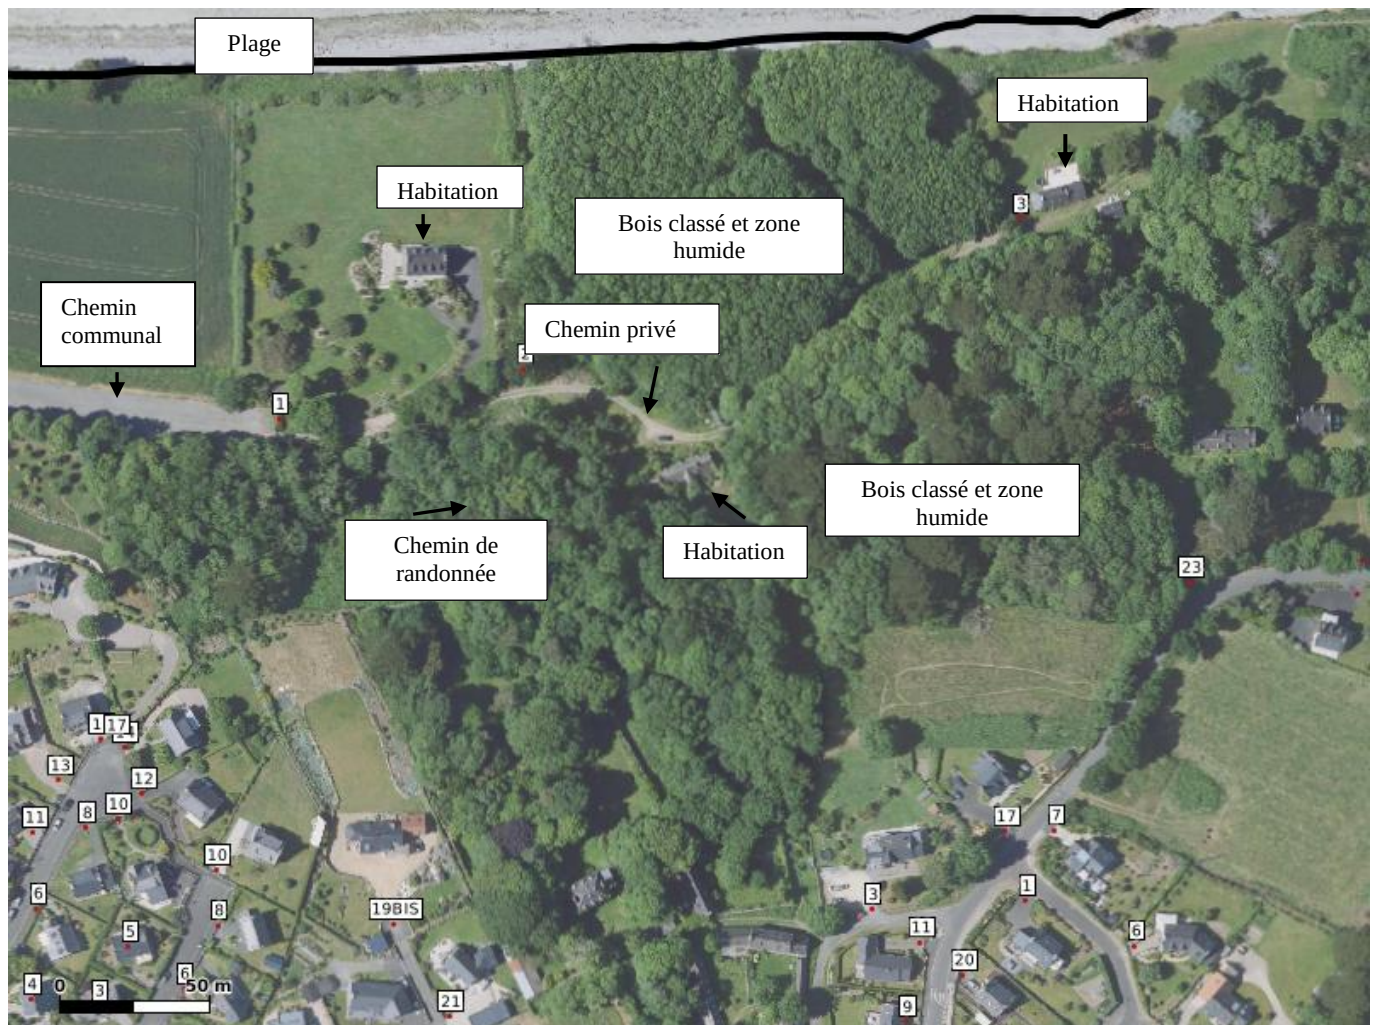
Figure 19 Plan des abords

Les considérations ayant mené à la détermination du tracé de la nouvelle canalisation sont les suivantes :

- Limiter le passage en domaine privé,
- Limiter la création de servitude,
- Eviter la destruction d'arbres,
- Eviter la zone naturelle, boisée et humide.

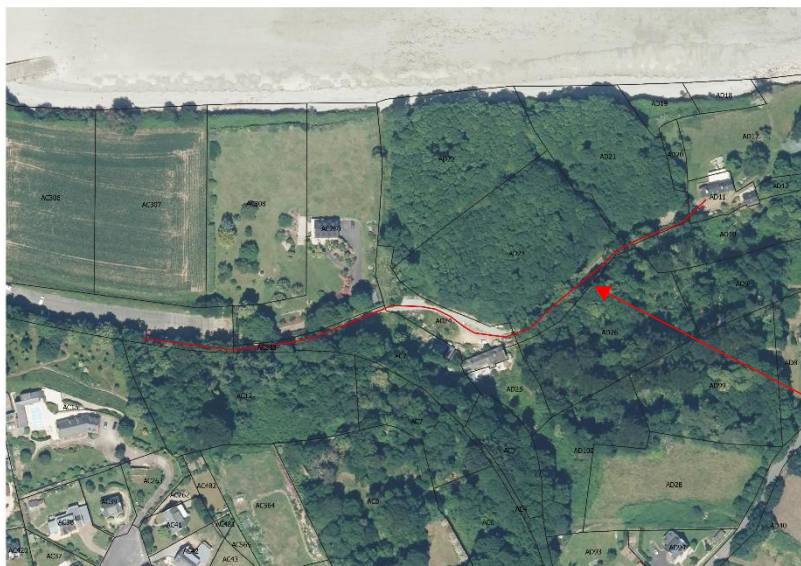
Tracé prévu de la nouvelle canalisation

Le tracé proposé de la canalisation emprunte celui du chemin remblayé existant. La mise en place d'une canalisation sur son emprise n'aura par conséquent pas d'impact sur les habitats naturels.

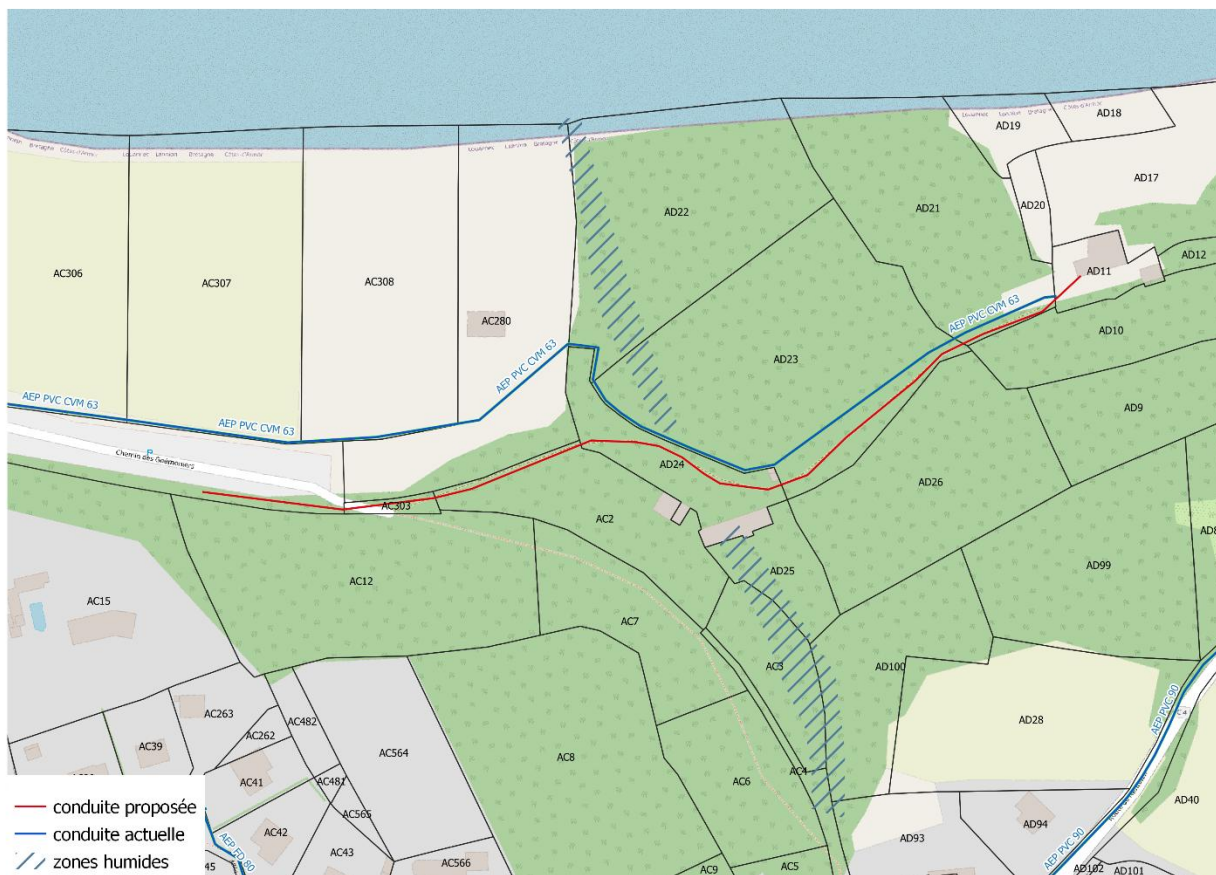
Figure 23: Tracé de la nouvelle conduite

Le projet de conduite AEP passerait sous le chemin privé des Goëmoniers concernant les parcelles **AC303, AC2, AD24, AD23, AD21** et **AD11** sur la commune de Louannec. La nouvelle conduite sera enfouie sous le chemin privé.

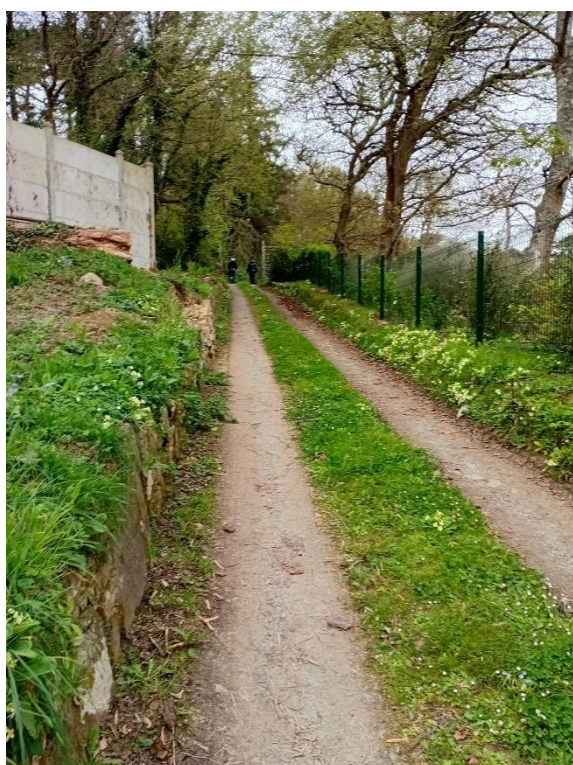
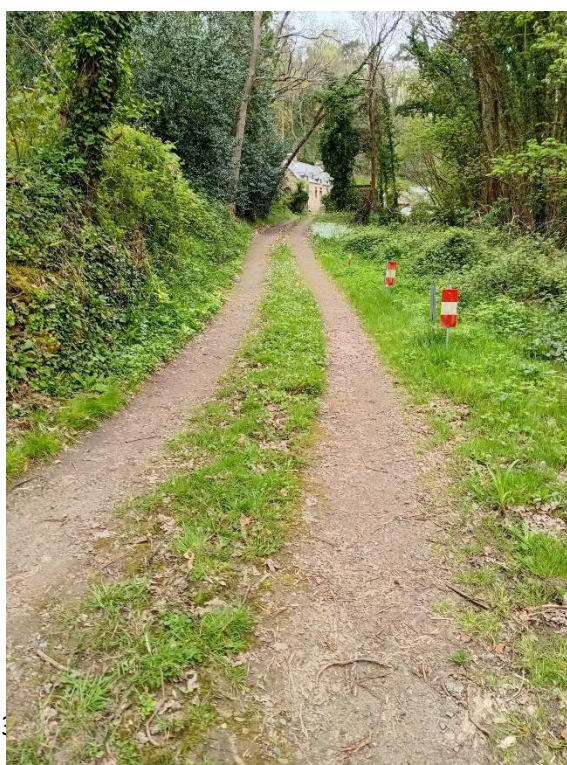
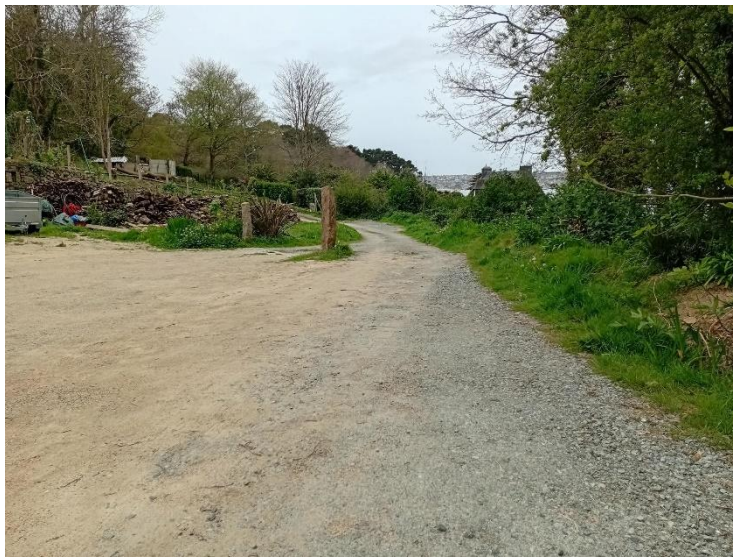
*Figure 24,3 et 4 : Photos du chemin de Goëmoniers*

Le chemin en question est empierré sur l'intégralité du segment concerné. La vérification de zone humide par sondages pédologiques s'est avérée impossible à réaliser car il n'était pas possible de creuser le sol.

**En conclusion, aucune trace de zone humide n'a pu être trouvée et l'expertise réalisée sur le terrain n'entraîne aucune modification de l'inventaire des zones humides de la zone.**
