# DIAGNOSTIC ÉCOLOGIQUE EN VUE DE LA DEMOLITION DU SITE

## LYON 9EME, LE CHÂTEAU

**Aout 2025**

Version provisoire n°1, 08/2025

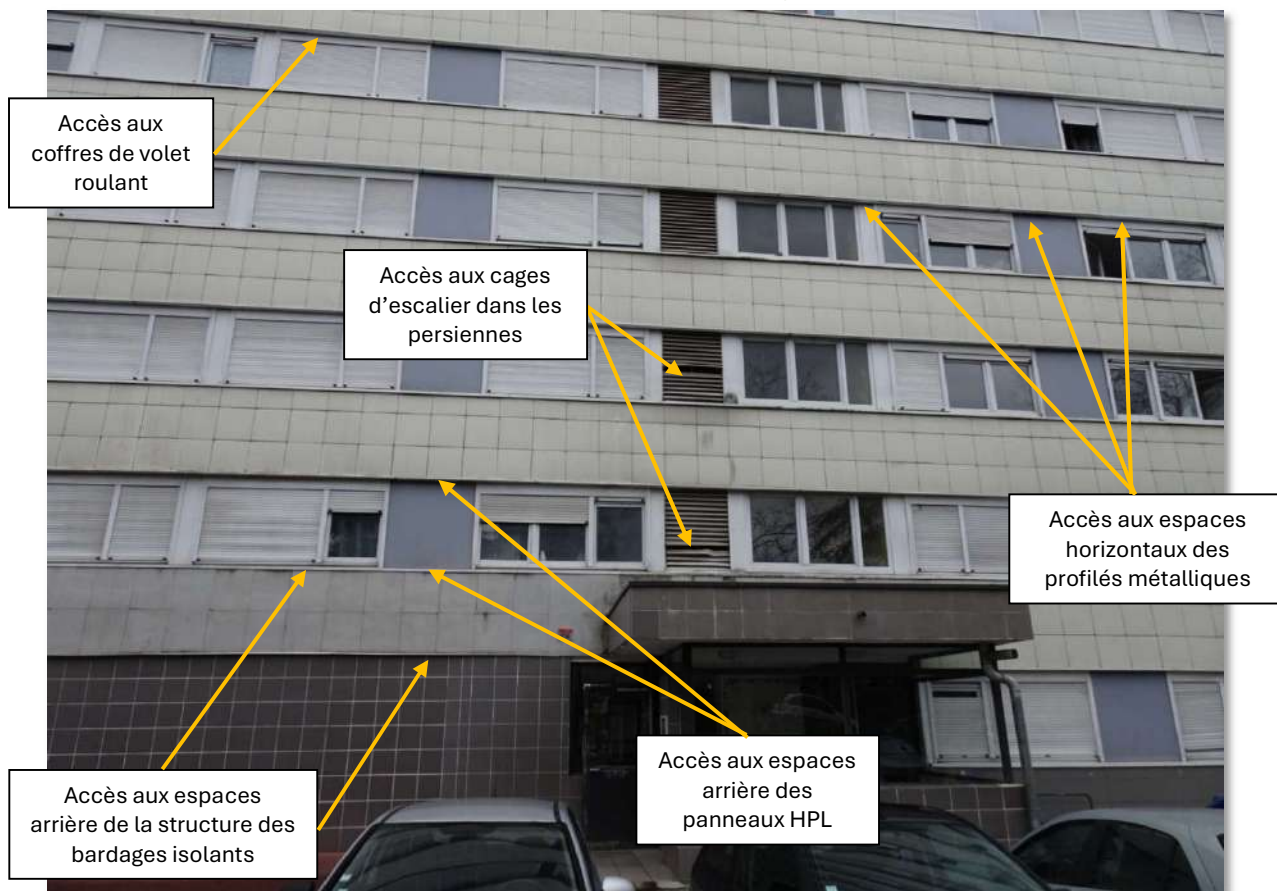
*Illustration d'accès possible à différents espaces par la faune cavernicole et fissuricole*

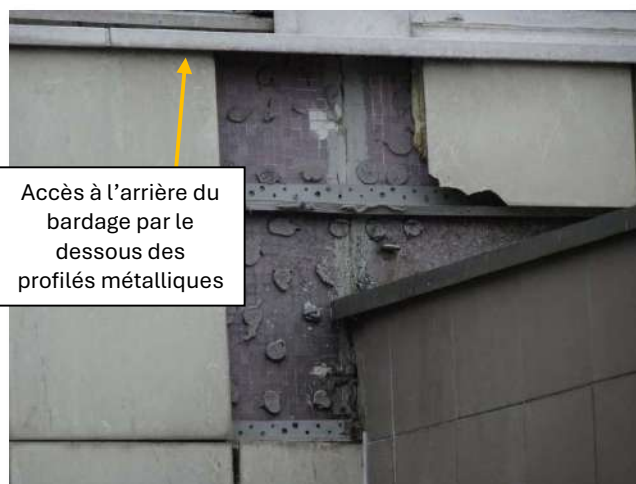
Ici, une autre zone présentant des éléments de bardage manquant permet de comprendre l'organisation de la structure, les espaces disponibles pour la faune fissuricole et les accès potentiels, ici sous le profilé métallique assurant l'étanchéité.

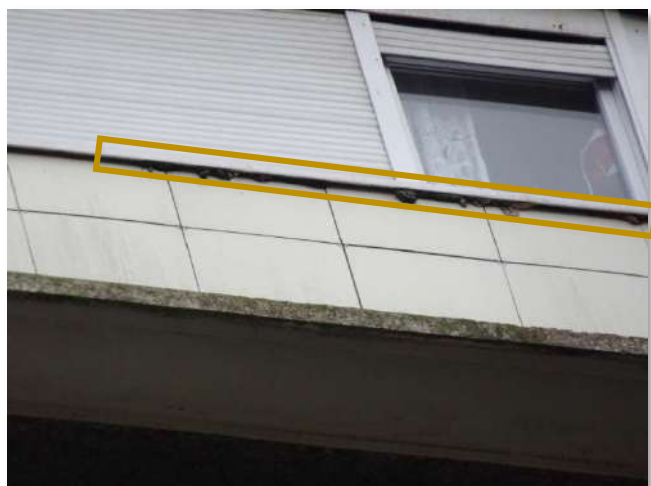
Sur certaines zones, on note que ces espaces ont été obturés par des résidents avec des tissus, signe d'une utilisation avérée par la faune, ici probablement du Martinet à ventre blanc ou des chiroptères.

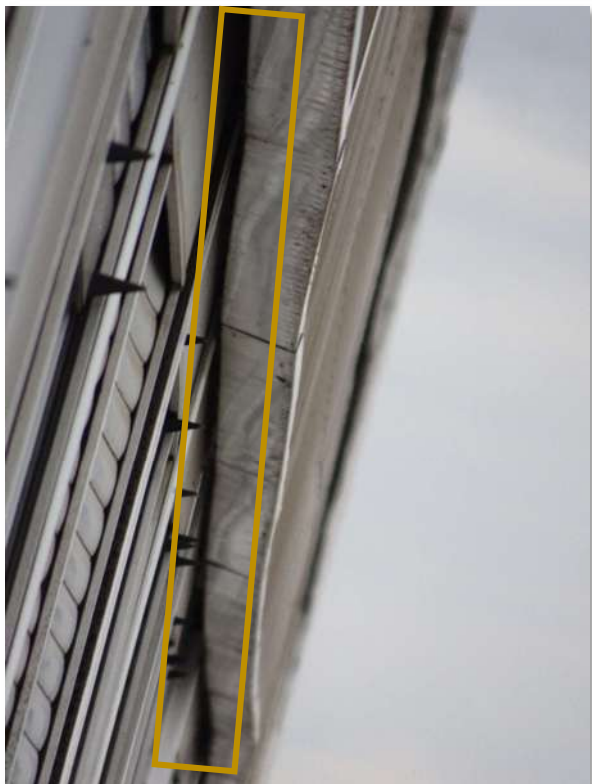
... et l'on observe des espaces de différentes largeurs entre le profilé et le complexe d'hubriserie liés à la déformation de la structure (sinuosité), ...

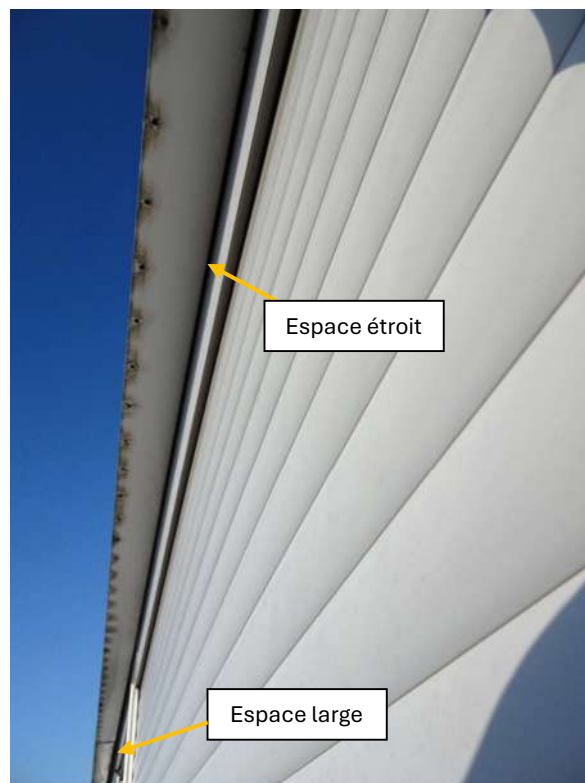
... certains étroits et d'autres plus larges. Au-dessus de ce profilé, il existe un espace horizontal qui est utilisé par le Martinet à ventre blanc...

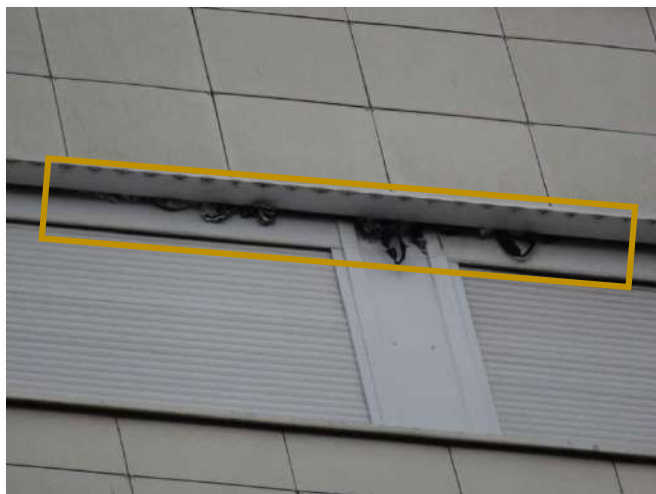
... comme l'indiquent ici encore les traces d'obturation de ces espaces par des résidents.

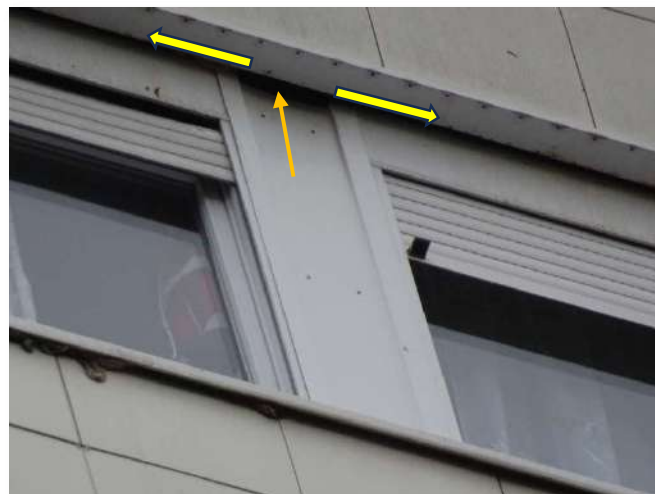
Au niveau des jambages entre deux hubriseries, cette espace est généralement plus importante. **D'après nos observations, ces zones constituent des points d'entrées privilégiés pour le Martinet à ventre blanc qui peuvent alors se déplacer latéralement (flèche jaune).** Les deux chiroptères observés accèdent aussi à cette espace via ces zones.

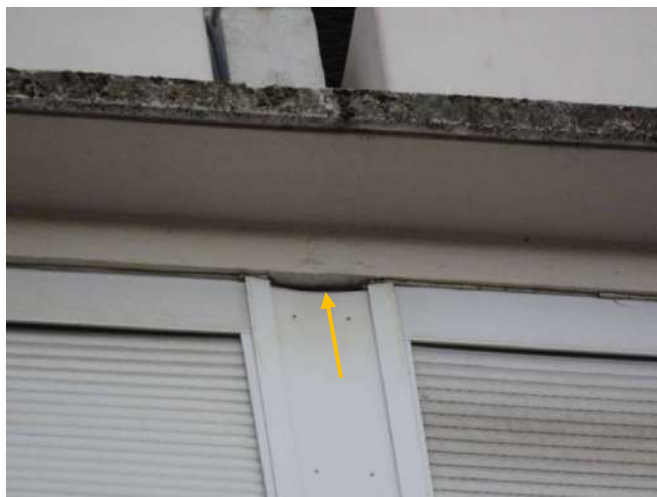
Au-dessus de la structure en encorbellement des coursives, cette même zone ne présente pas de joint silicone contrairement aux cadres d'huisseries, offrant des accès à l'arrière des panneaux de jambage voir au niveau d'espaces internes de la structure béton.

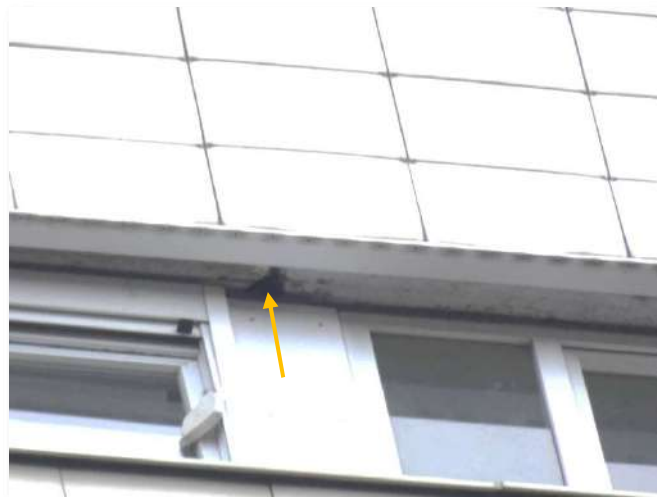
Sur ces mêmes zones, on observe que les joints de dilatation du bâtiment sont accessibles pour la faune.

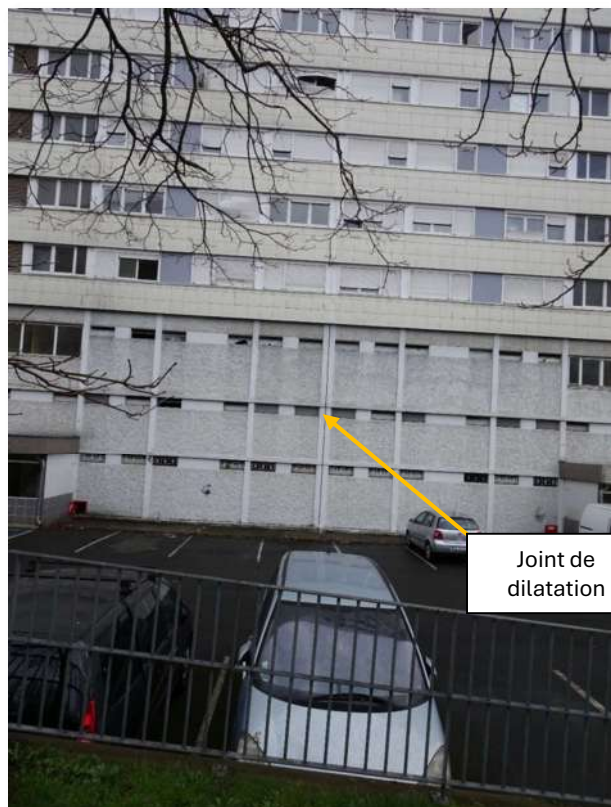
Joint de  
dilatation

Sur la partie sud de cette façade, les premiers étages sont constitués de dalle béton recouverte d'un crépi où le seul espace utilisable par la faune fissuricole est le joint de dilatation...

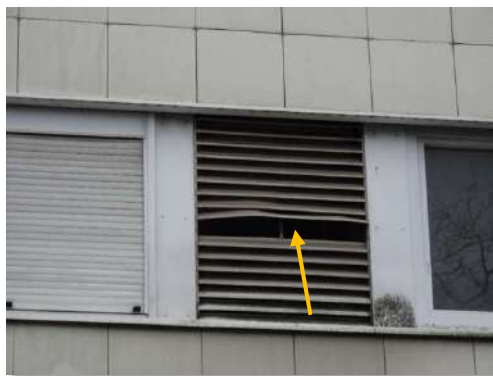
Au niveau des cages d'escalier, des grilles en persienne permettent la circulation de l'air. Des défauts ou dégradations de ces dernières offrent des accès à la faune vers la partie interne du bâtiment.

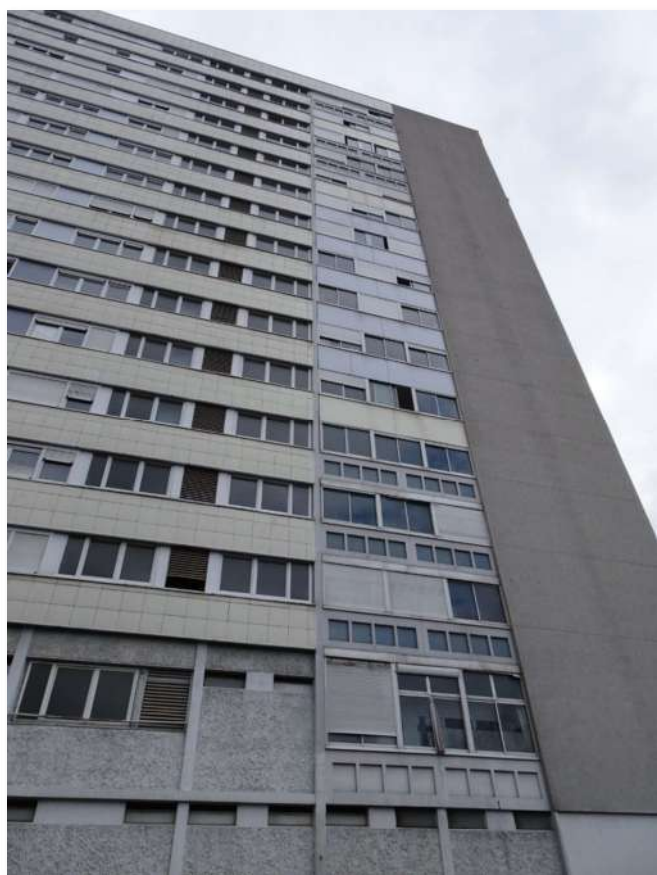
À l'approche du pignon sud, la façade présente un autre type de structure...

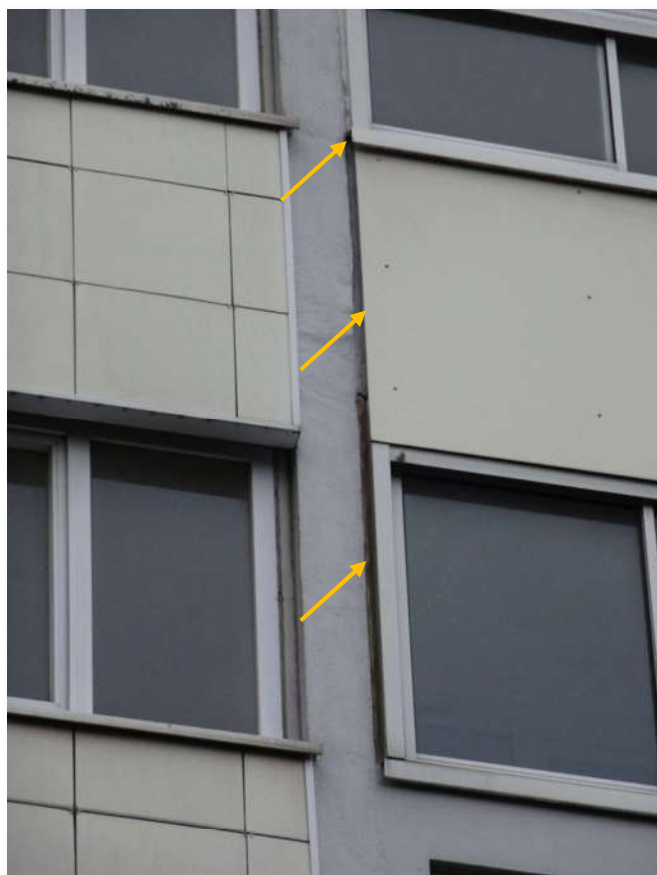
... offrant des espaces au niveau des profilés métalliques, des cadres d'huissières et à l'arrière de panneau HPL

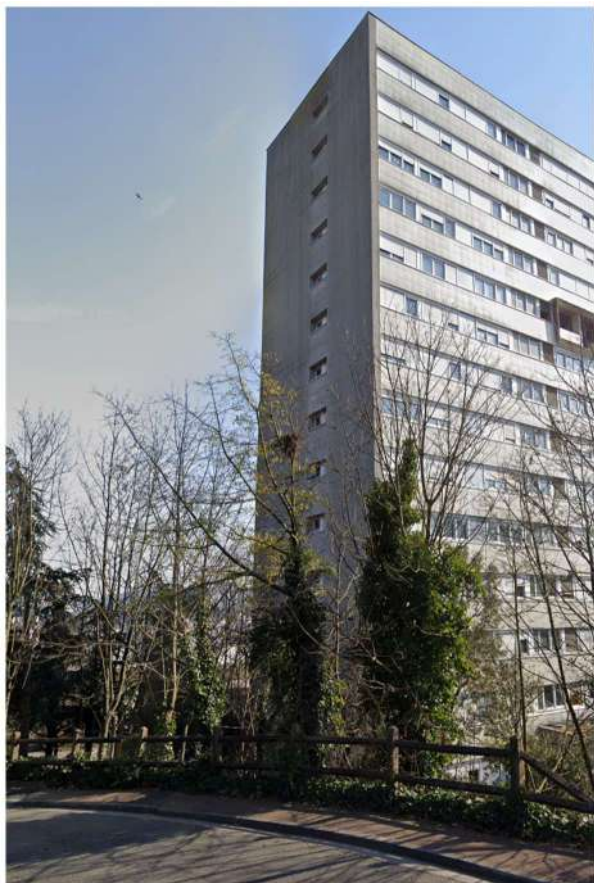
*Sur le pignon nord, un ITE recouverte d'un enduit vient obturer les éventuels espaces présents dans la structure du bâtiment. Les quelques huisseries présentes sont jointives et aucun espace n'est utilisable par la faune...*

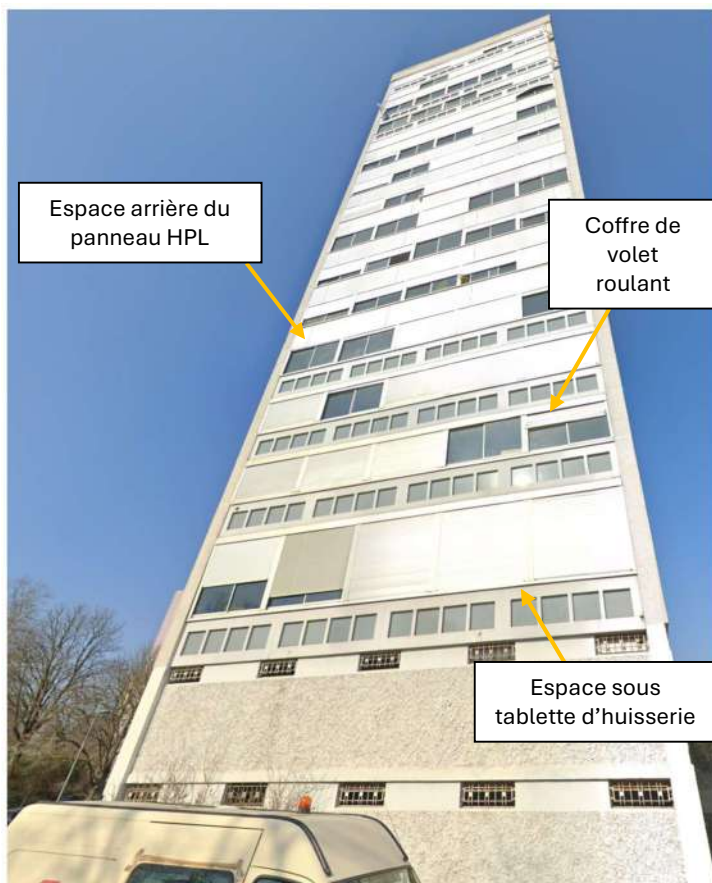
*...tandis que le pignon sud présent des espaces utilisables au niveau des coffres de volet roulant, des tablettes sous huisseries, et sur certains étages à l'arrière de panneau HPL.*

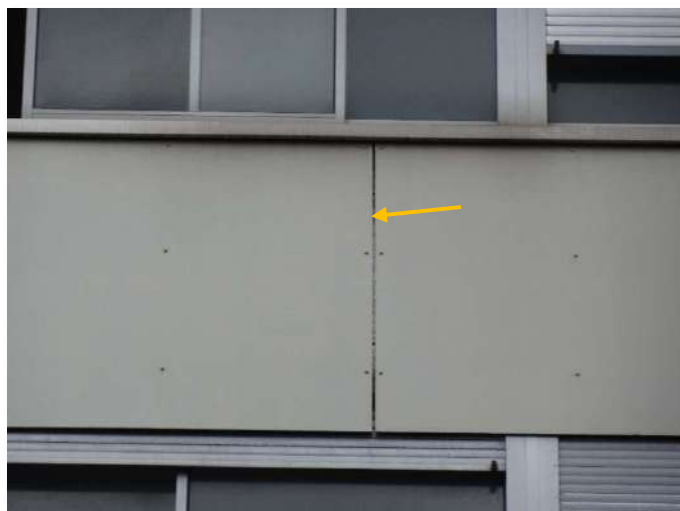
*... ou via des espaces entre les panneaux.*

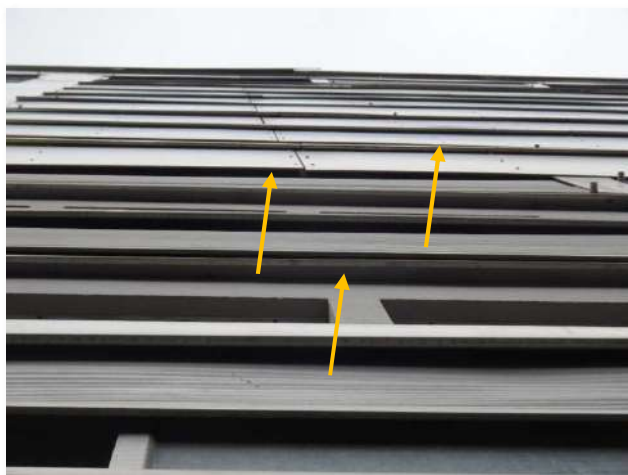
*L'ensemble de ces panneaux présente des espaces arrière bien visibles depuis l'aplomb et ils sont donc utilisables par la faune fissuricole. L'accès pouvant se faire par la partie inférieure ou supérieure...*

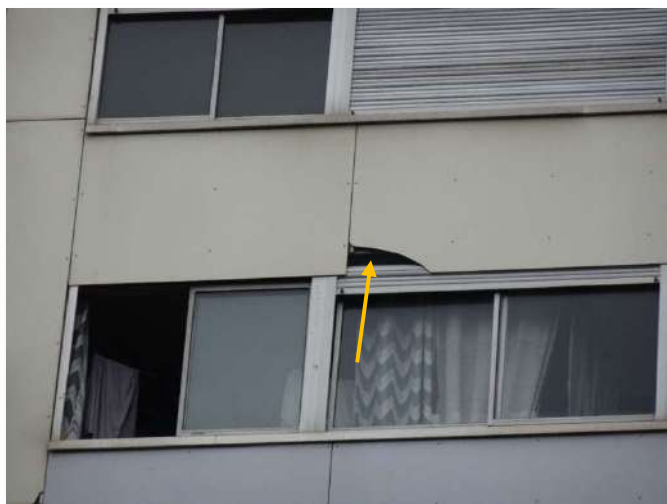
*... ou à la faveur zone détériorée. On distingue ici le volume présent au-dessus du volet roulant dans le coffre...*

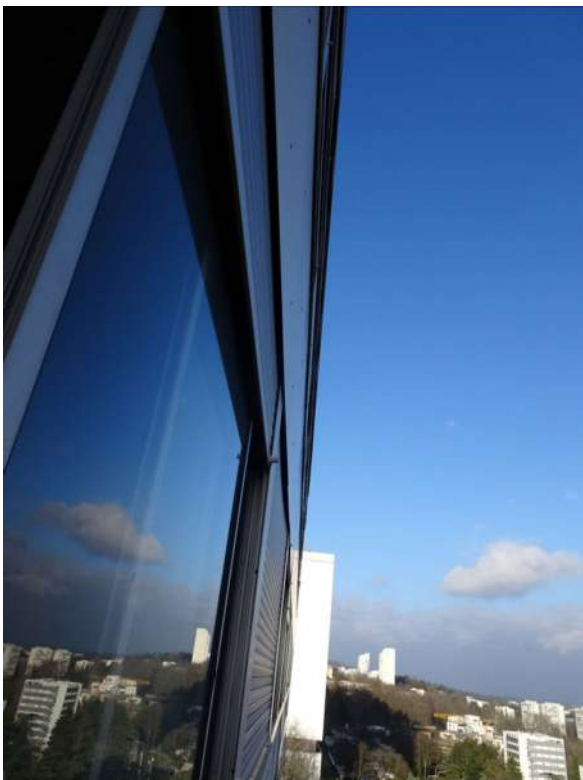
Vu des volets roulants depuis l'intérieur d'un logement...

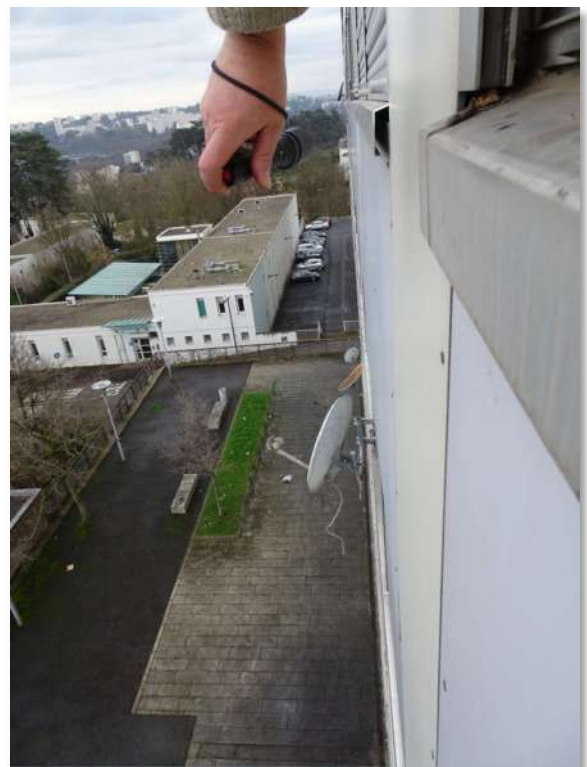
... et espace au niveau des profilés aluminium.

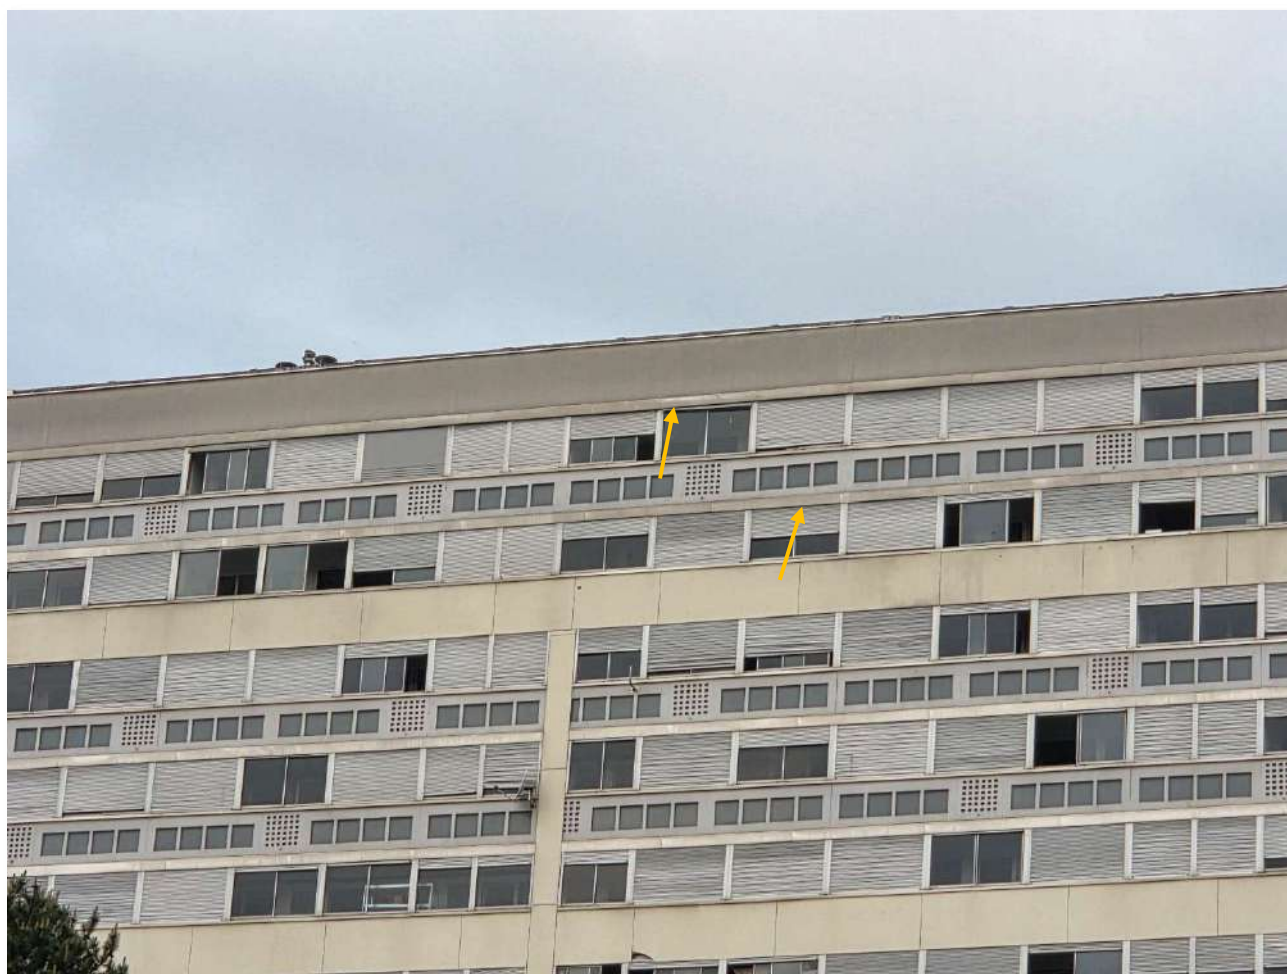
Les flèches indiquent des points d'entrées des Martinet à ventre blanc, sans que nous ayant pu déterminer quels étaient les espaces utilisés dans le détail.

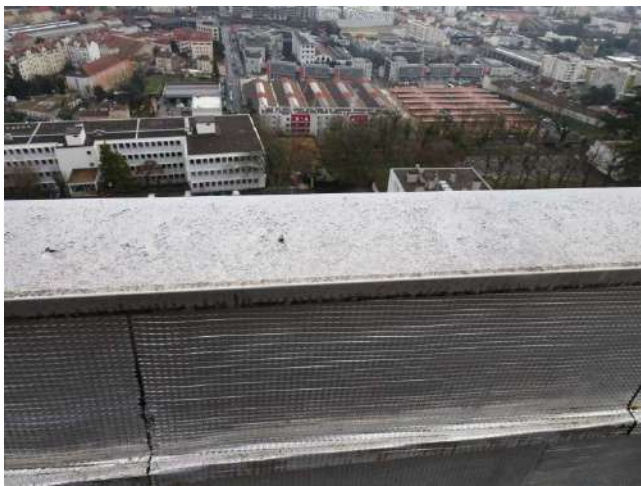
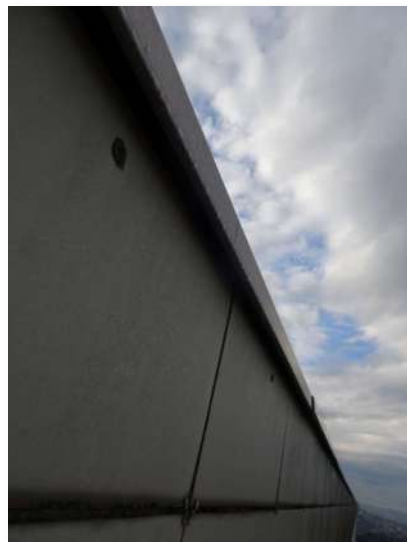
Les couvertines de l'acrotère présentent des espaces utilisables par les chiroptères fissuricoles, mais aucune trace d'occupation n'a été relevée côté toiture. Côté façade, la couvertine descend très peu et ne nous semble pas utilisable.

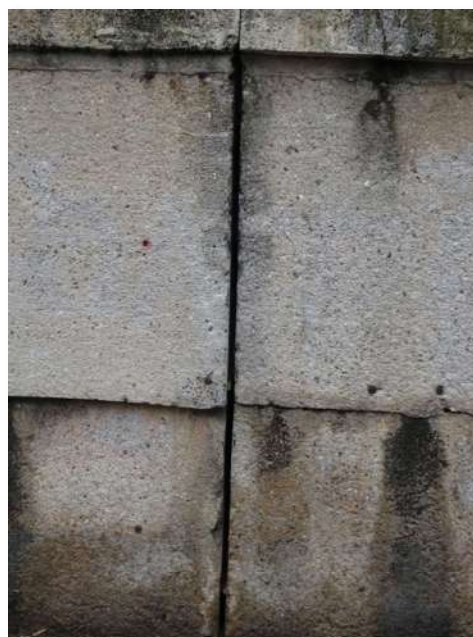
*...présente des disjoints entre dalles de béton utilisables par la faune fissuricole, dont le Léopard des murailles.*

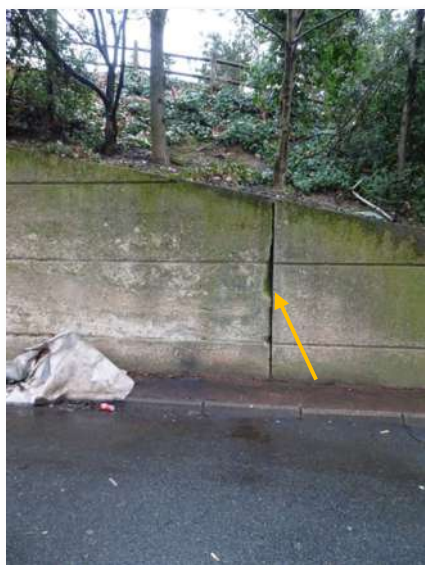
*Ce type d'espace se retrouve sur le mur nord-ouest du parking...*

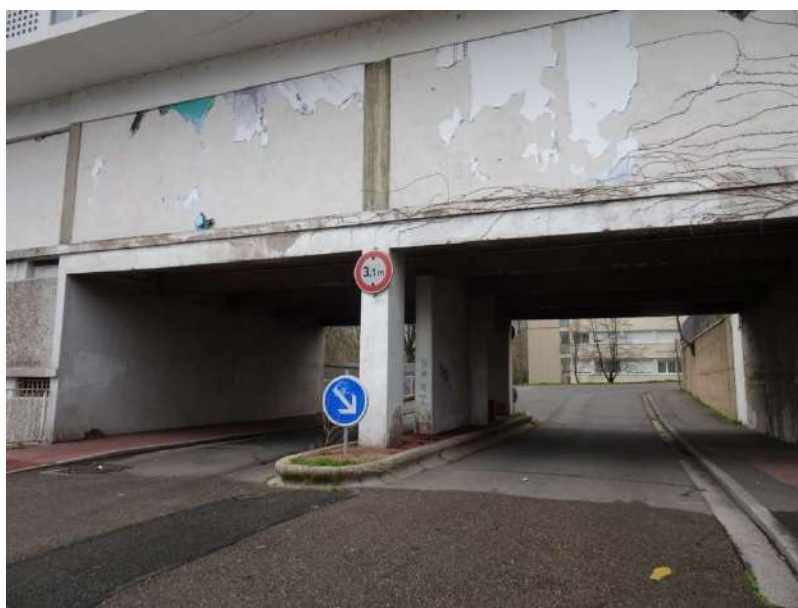
... porche permettant le passage de la voirie sous le bâtiment. Aucun habitat n'a été relevé sur cet ouvrage sauf sur les disjointements verticaux à la jonction du mur de soutènement.

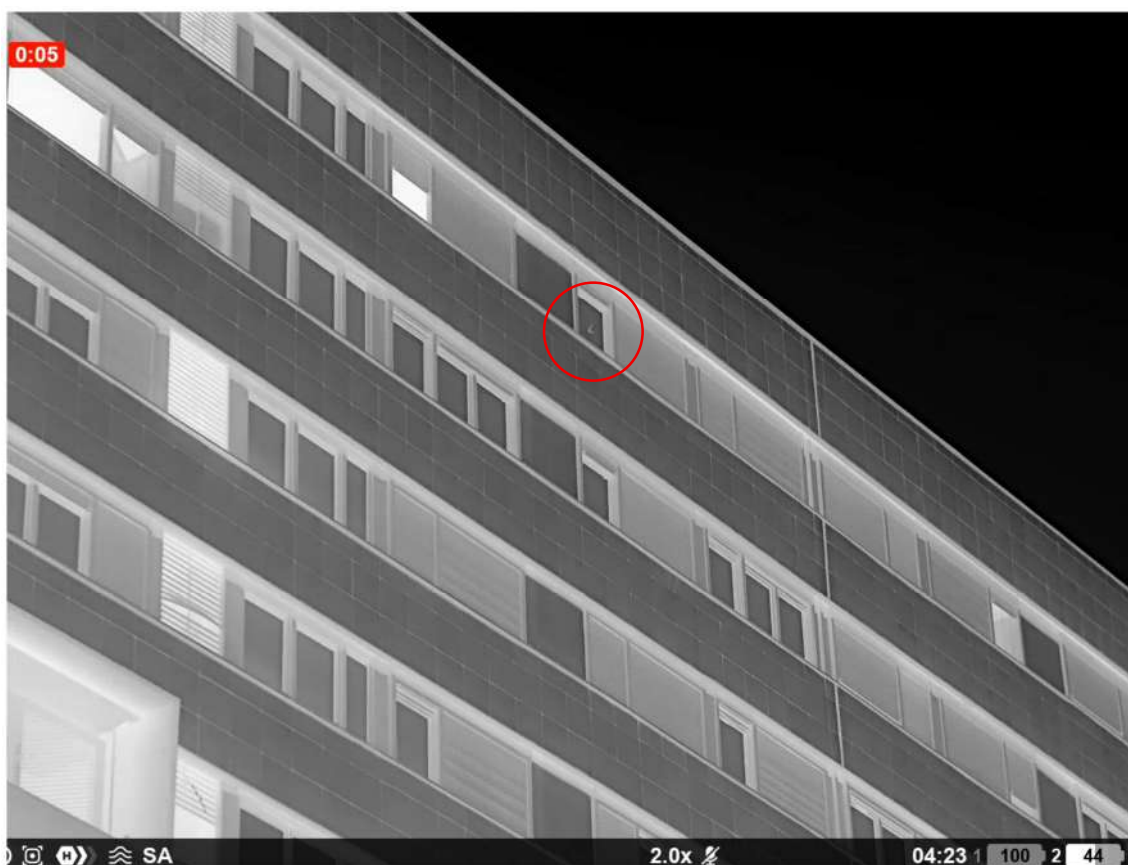
*Chiroptère en vol en imagerie thermique, ici à l'approche de l'entrée de son gîte qui se situe en dessus des huisseries.*

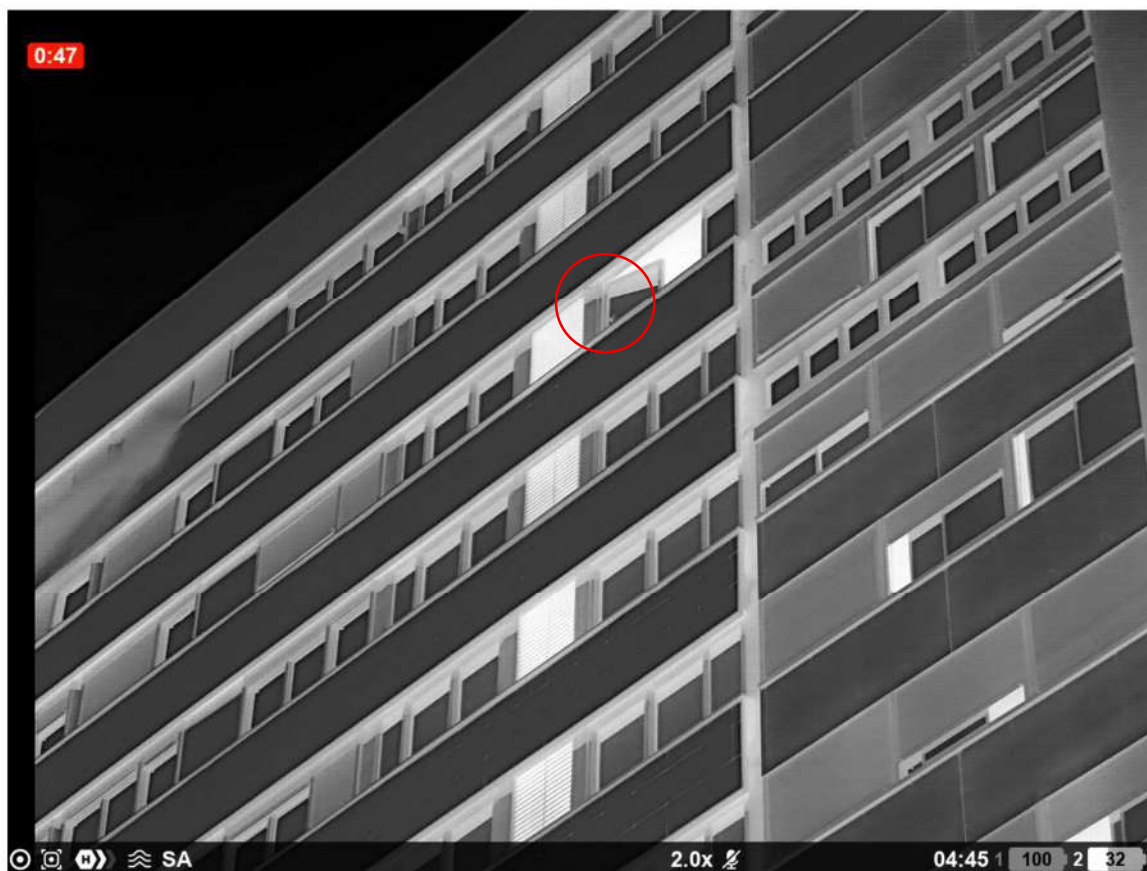
*Chiroptère indéterminé à l'approche de l'entrée du gîte (on distingue aussi le reflet de l'individu dans la vitre de la fenêtre)...*

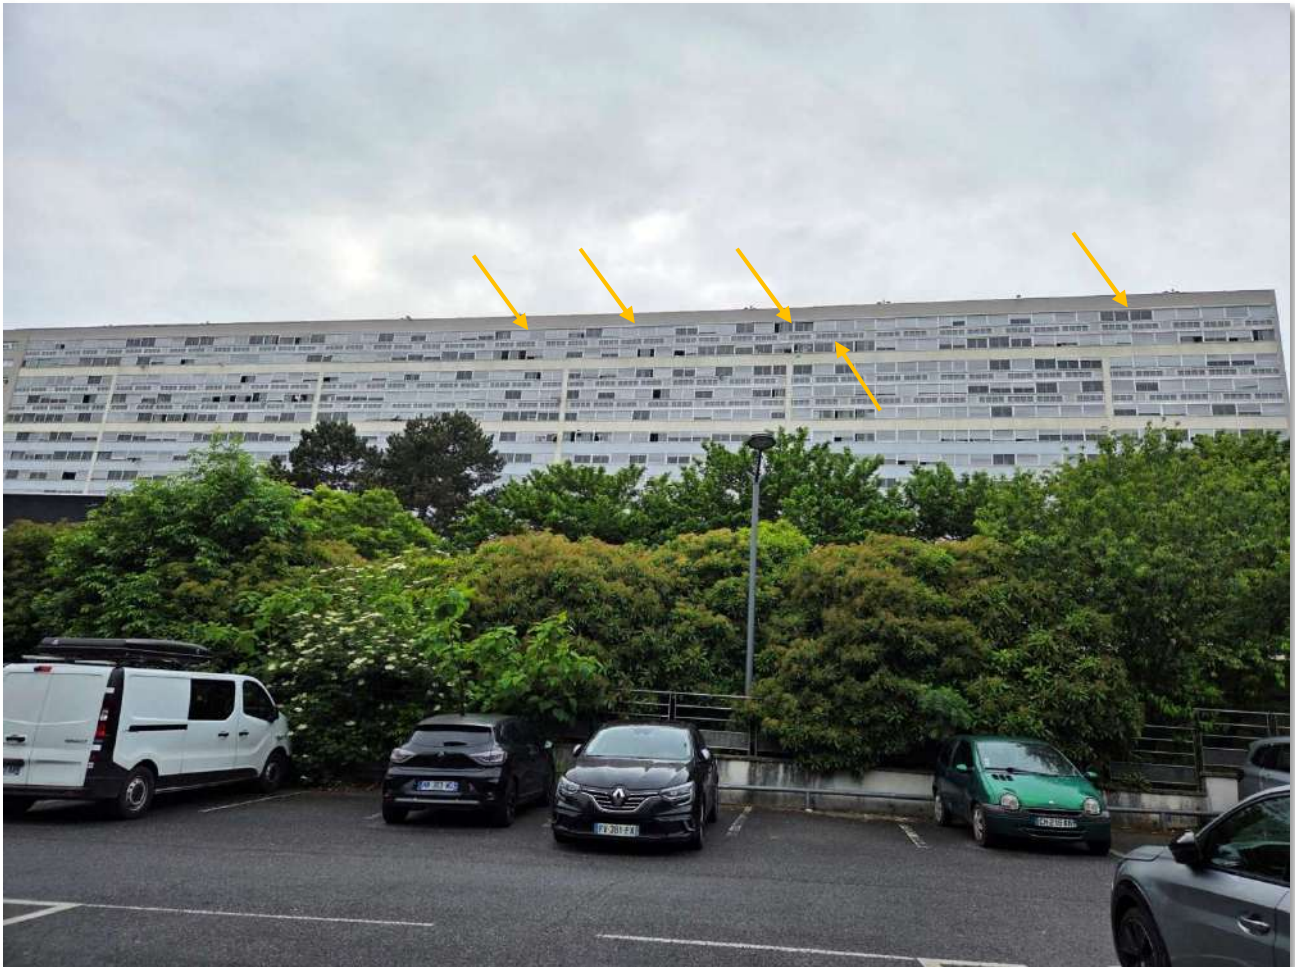
*Zones occupées par le Martinet à ventre blanc en mai et juin 2025 sur la façade est.*

**L'effectif total nicheur de Martinet à ventre blanc sur la résidence est donc de 18 couples en 2025, soit une taille de colonie moyenne.**

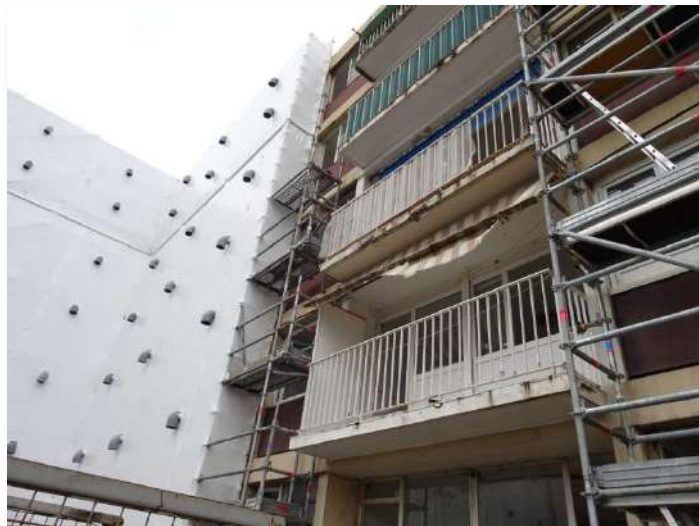
Sur la gauche de la photo, vue d'un échafaudage avec confinement par bâche thermo rétractable et coude de piquage de dépression. (Source : E. Ribatto, Natura scop, chantier sur Bron-Terraillon, novembre 2023.)
