# **Projet d'aménagement d'une voie de transport collectif en site propre**

Commune de Floirac (33270)

## **ÉTUDE DES FONCTIONNALITES DES ZONES HUMIDES**

Commune de Floirac  
Etude des fonctionnalités des zones humides

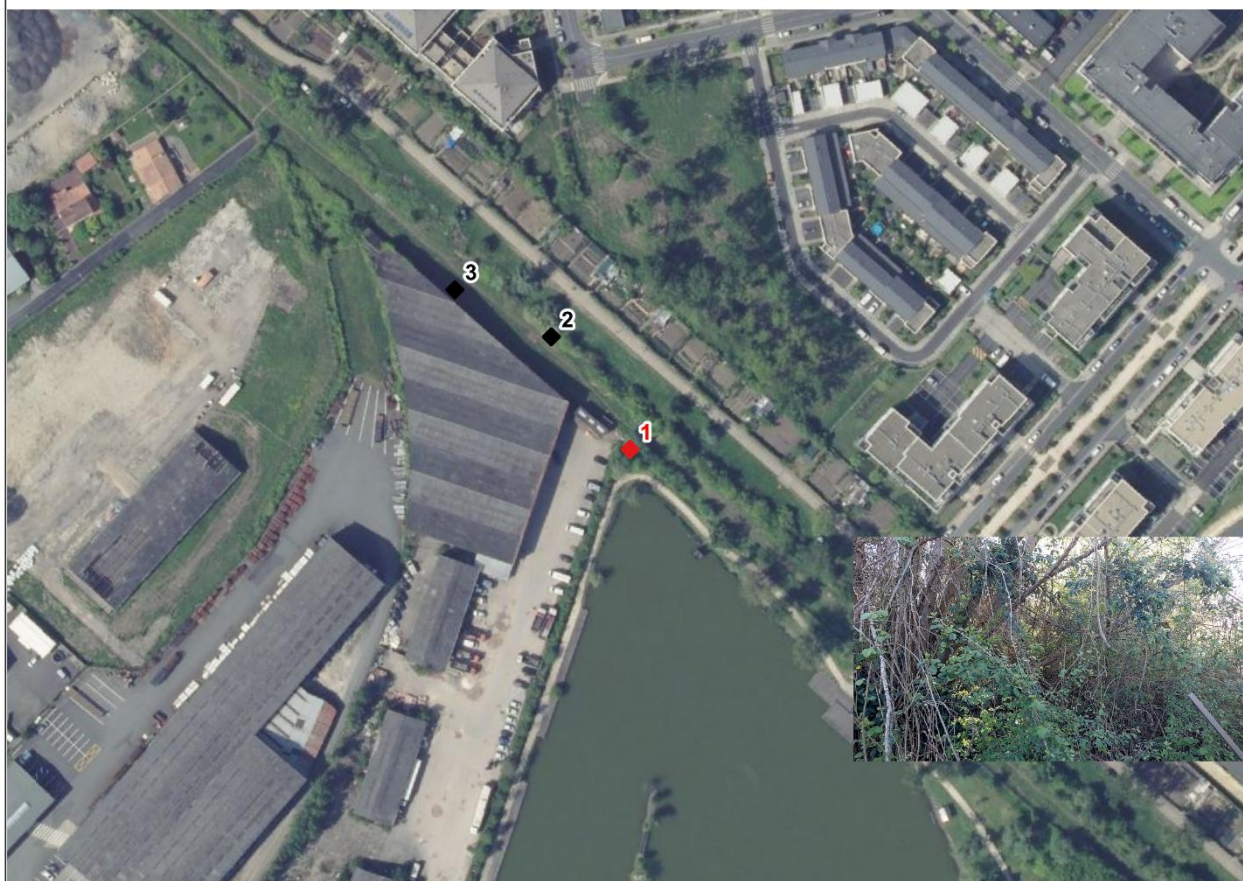
### Localisation du sondage

Commune d'implantation : Floirac  
 Adresse (Lieu dit, section) : Voie Eymet  
 Localisation géographique : CC45 - X : 1420511.448126 Y : 4187688.026247  
 Long/Lat - X : -0.535939 Y : 44.834313

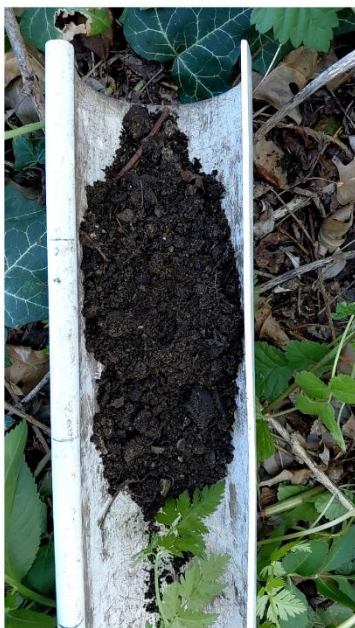
## Observations sol

| Rédoxisol min (en cm) | |
| Rédoxisol Max (en cm) | |

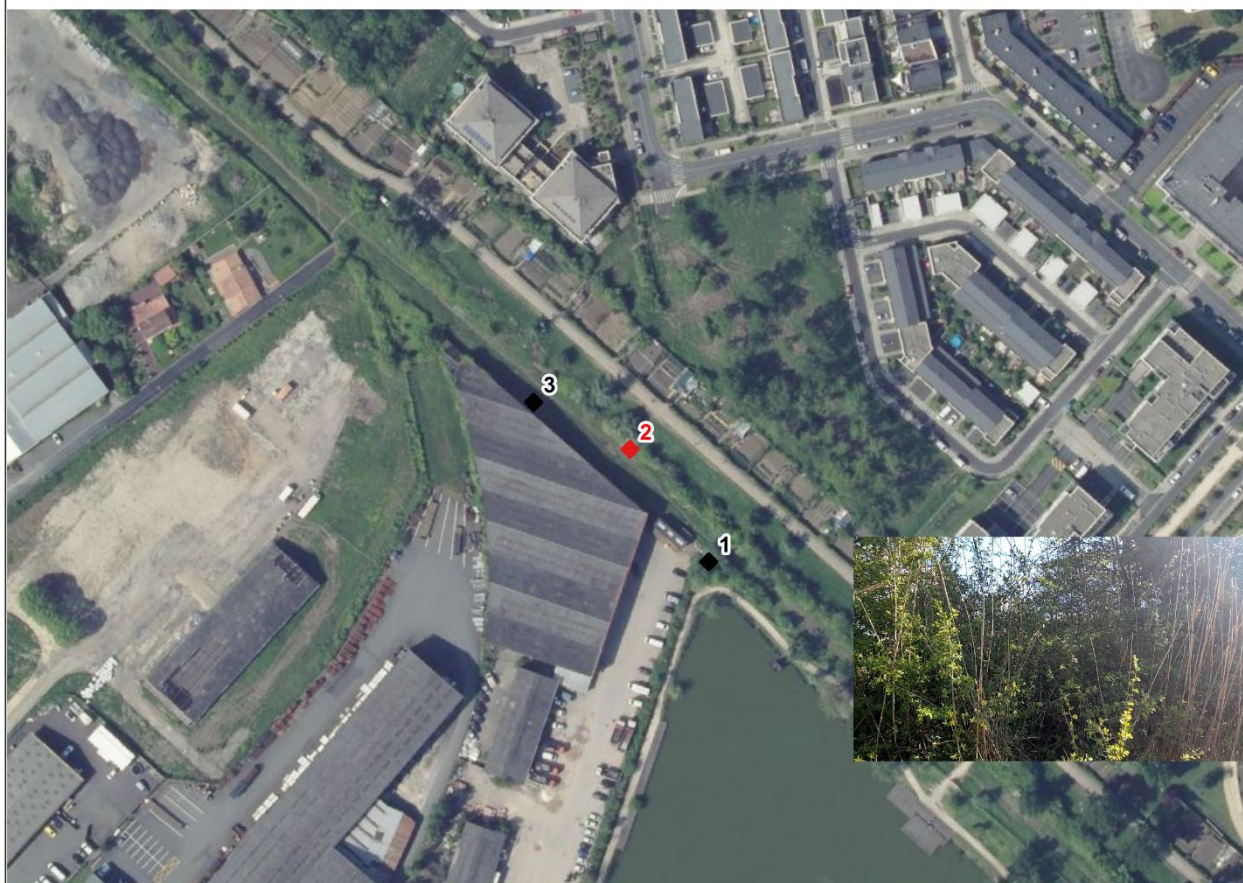
### Localisation du sondage

Commune d'implantation : Floirac  
 Adresse (Lieu dit, section) : Voie Eymet  
 Localisation géographique : CC45 - X : 1420485.678128 Y : 4187724.741761  
 Long/Lat - X : -0.536285 Y : 44.834633

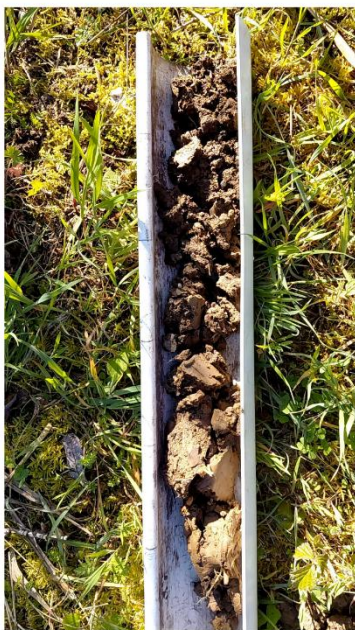
| Rédoxisol min (en cm) | 0 |
| Rédoxisol Max (en cm) | 30 |

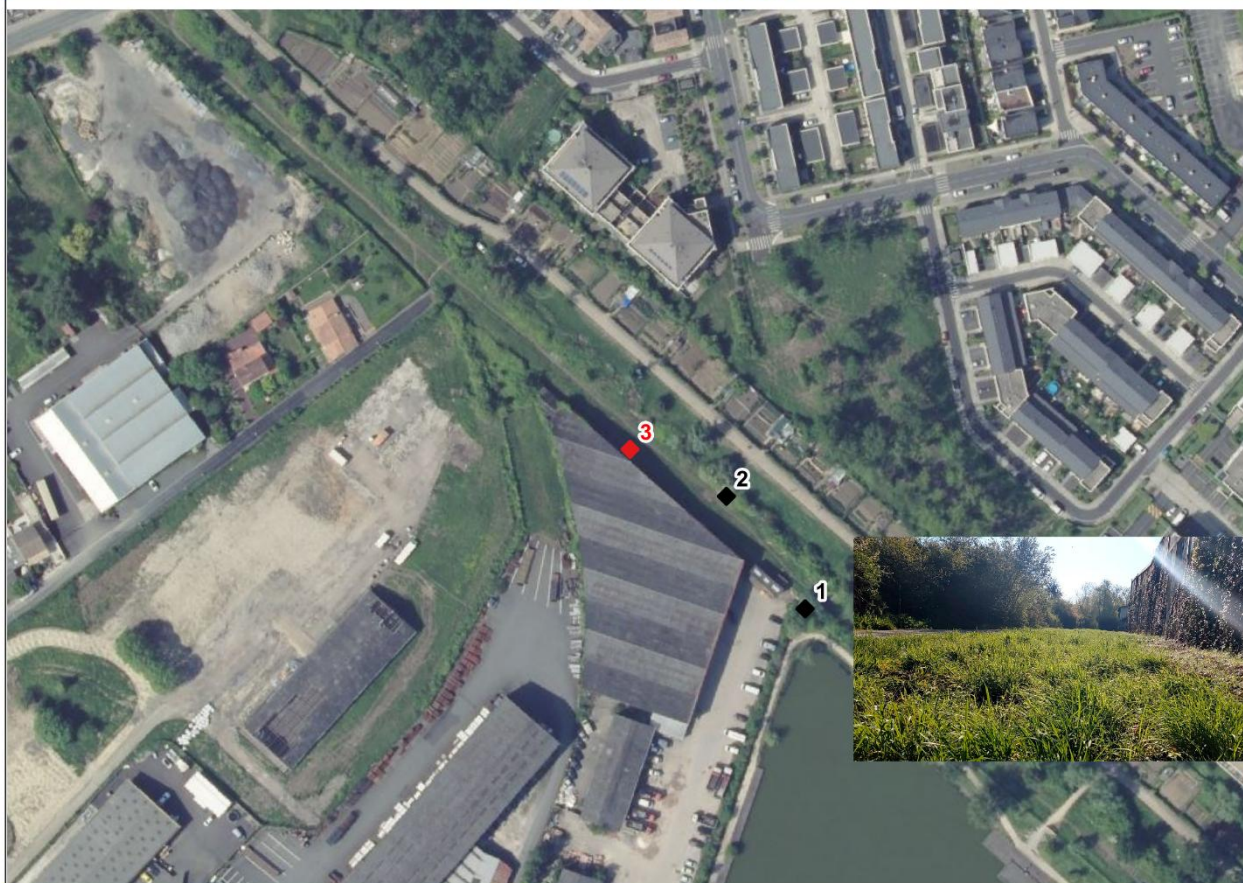
### Localisation du sondage

Commune d'implantation : Floirac  
 Adresse (Lieu dit, section) : Voie Eymet  
 Localisation géographique : CC45 - X : 1420454.166348 Y : 4187740.063062  
 Long/Lat - X : -0.536692 Y : 44.834758

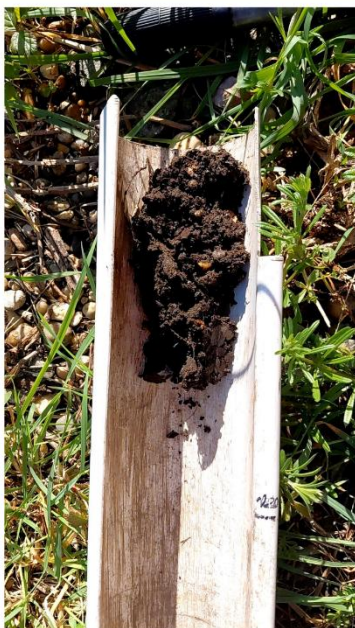
## Observations sol

| Rédoxisol min (en cm) | |
| Rédoxisol Max (en cm) | |

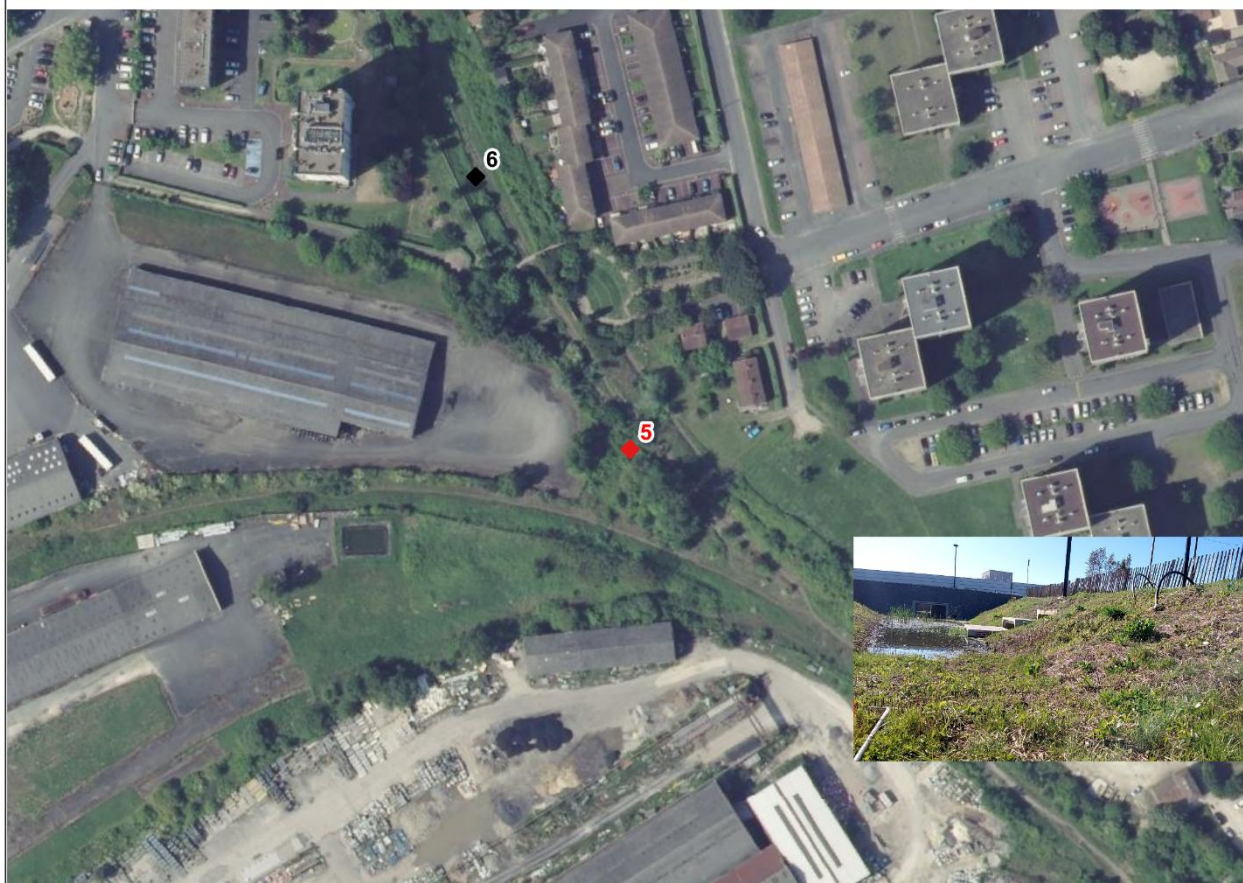
**Localisation du sondage**

Commune d'implantation : Floirac  
 Adresse (Lieu dit, section) : Voie Eymet  
 Localisation géographique : CC45 - X : 1420104.702221 Y : 4188048.868448  
 Long/Lat - X : -0.541278 Y : 44.837397

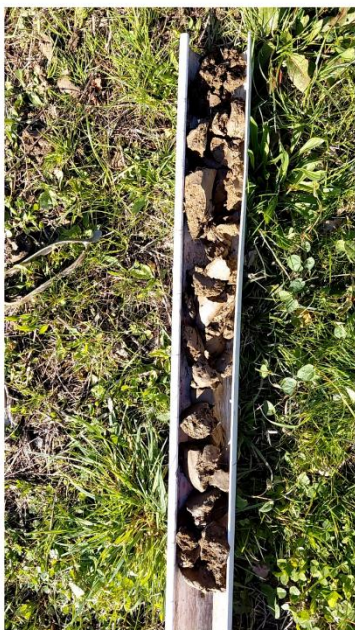
| Rédoxisol min (en cm) | 10 |
| Rédoxisol Max (en cm) | Indéterminée<br>(minimum 90cm) |

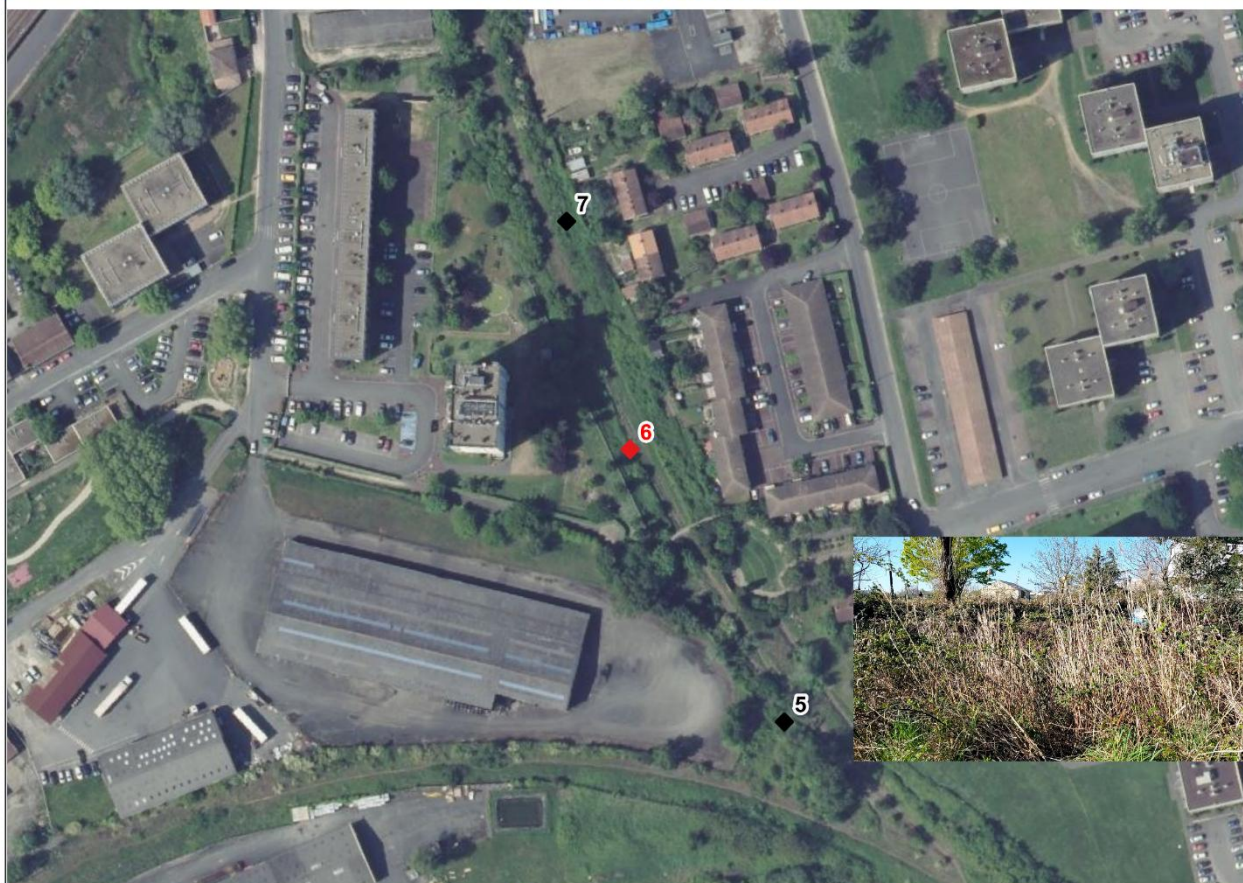
### Localisation du sondage

Commune d'implantation : Floirac  
 Adresse (Lieu dit, section) : Voie Eymet  
 Localisation géographique : CC45 - X : 1420054.182587 Y : 4188137.848119  
 Long/Lat - X : -0.541966 Y : 44.838177

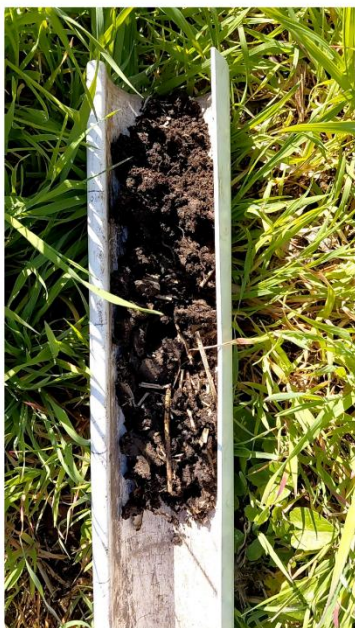
## Observations sol

| Rédoxisol min (en cm) | |
| Rédoxisol Max (en cm) | |

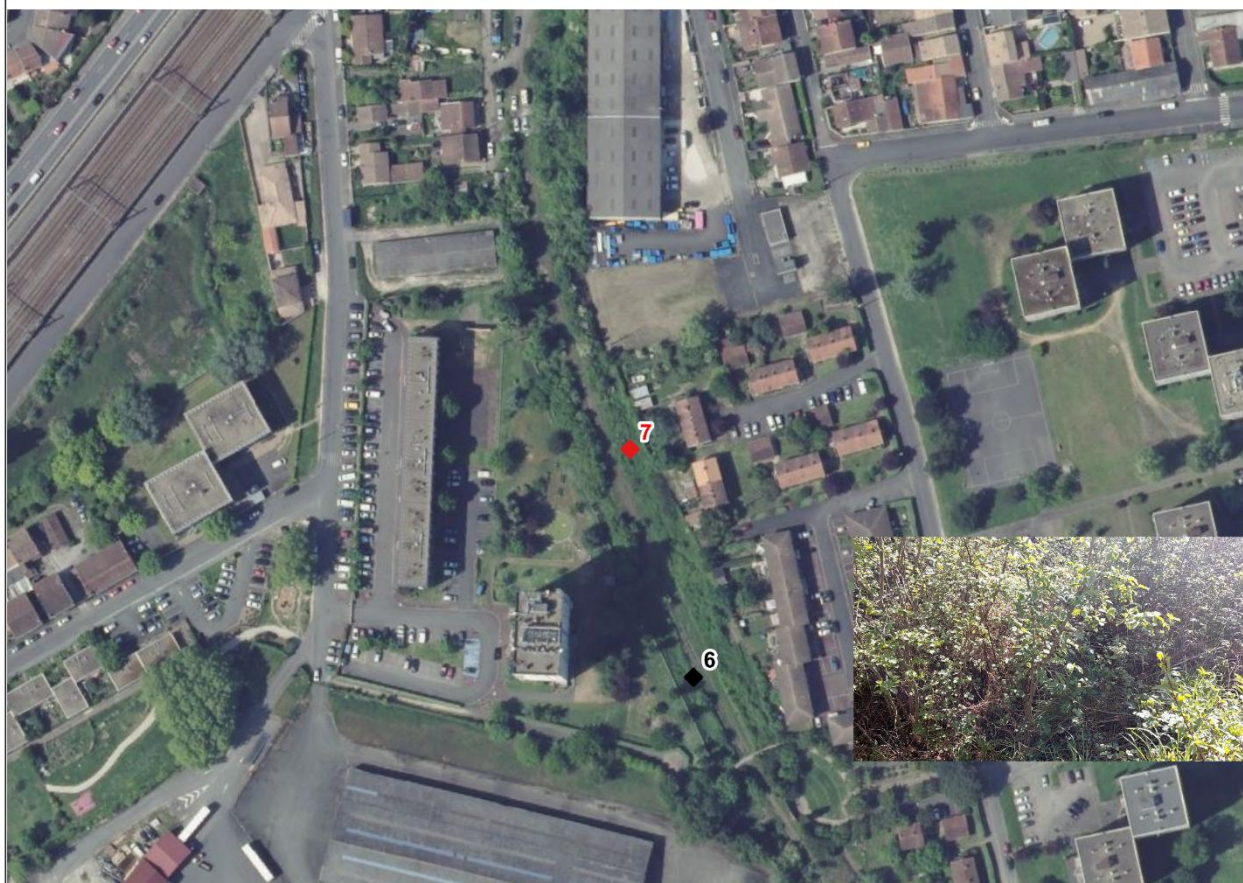
### Localisation du sondage

Commune d'implantation : Floirac  
 Adresse (Lieu dit, section) : Voie Eymet  
 Localisation géographique : CC45 - X : 1420033.381455 Y : 4188212.293348  
 Long/Lat - X : -0.54227 Y : 44.838838

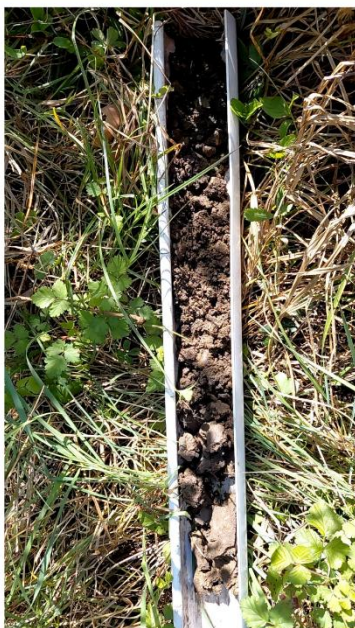
## Observations sol

| Rédoxisol min (en cm) | 50 |
| Rédoxisol Max (en cm) | |

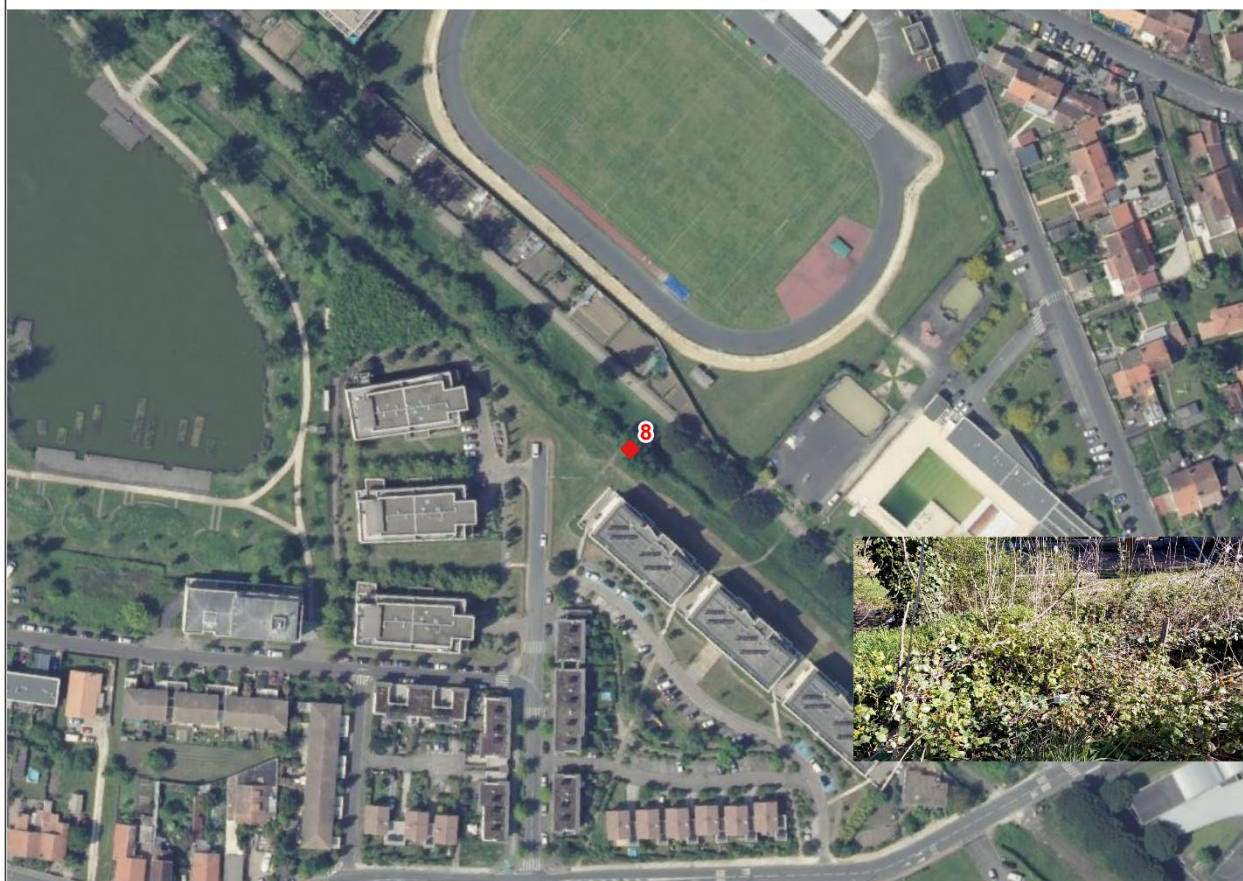
### Localisation du sondage

Commune d'implantation : Floirac  
 Adresse (Lieu dit, section) : Voie Eymet  
 Localisation géographique : CC45 - X : 1420747.655558 Y : 4187495.104811  
 Long/Lat - X : -0.532848 Y : 44.832671

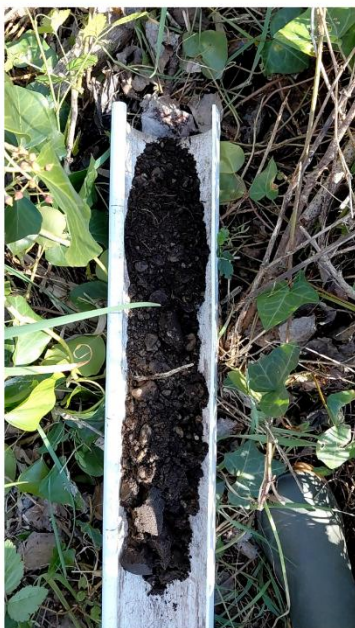
## Observations sol

| Rédoxisol min (en cm) | |
| Rédoxisol Max (en cm) | |

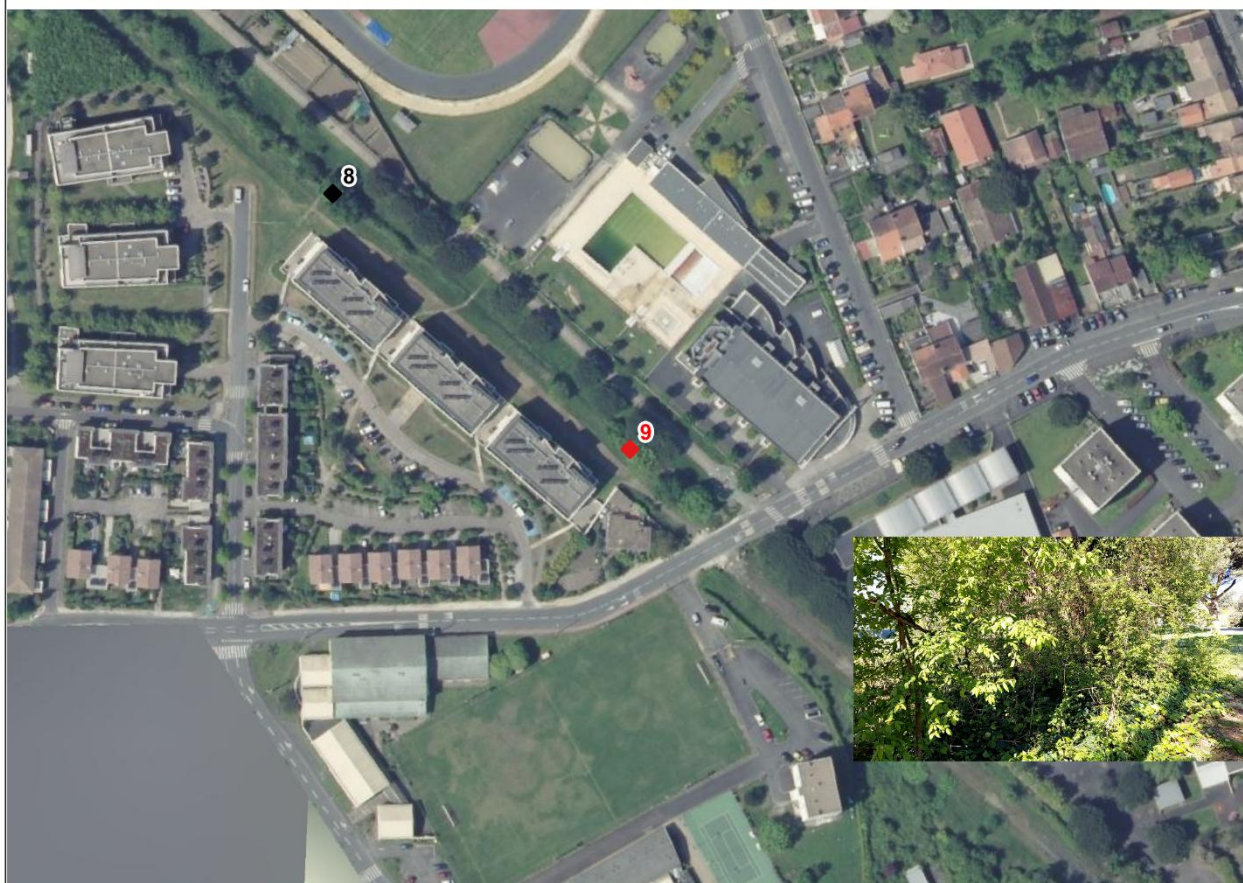
### Localisation du sondage

Commune d'implantation : Floirac  
 Adresse (Lieu dit, section) : Voie Eymet  
 Localisation géographique : CC45 - X : 1420844.873592 Y : 4187411.680992  
 Long/Lat - X : -0.531574 Y : 44.831959

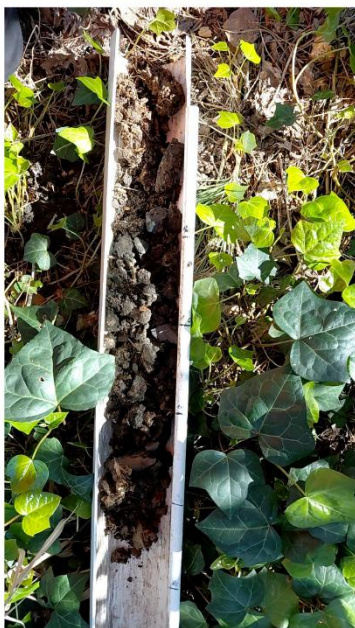
| Rédoxisol min (en cm) | 10 |
| Rédoxisol Max (en cm) | Indéterminé (minimum 50cm) |

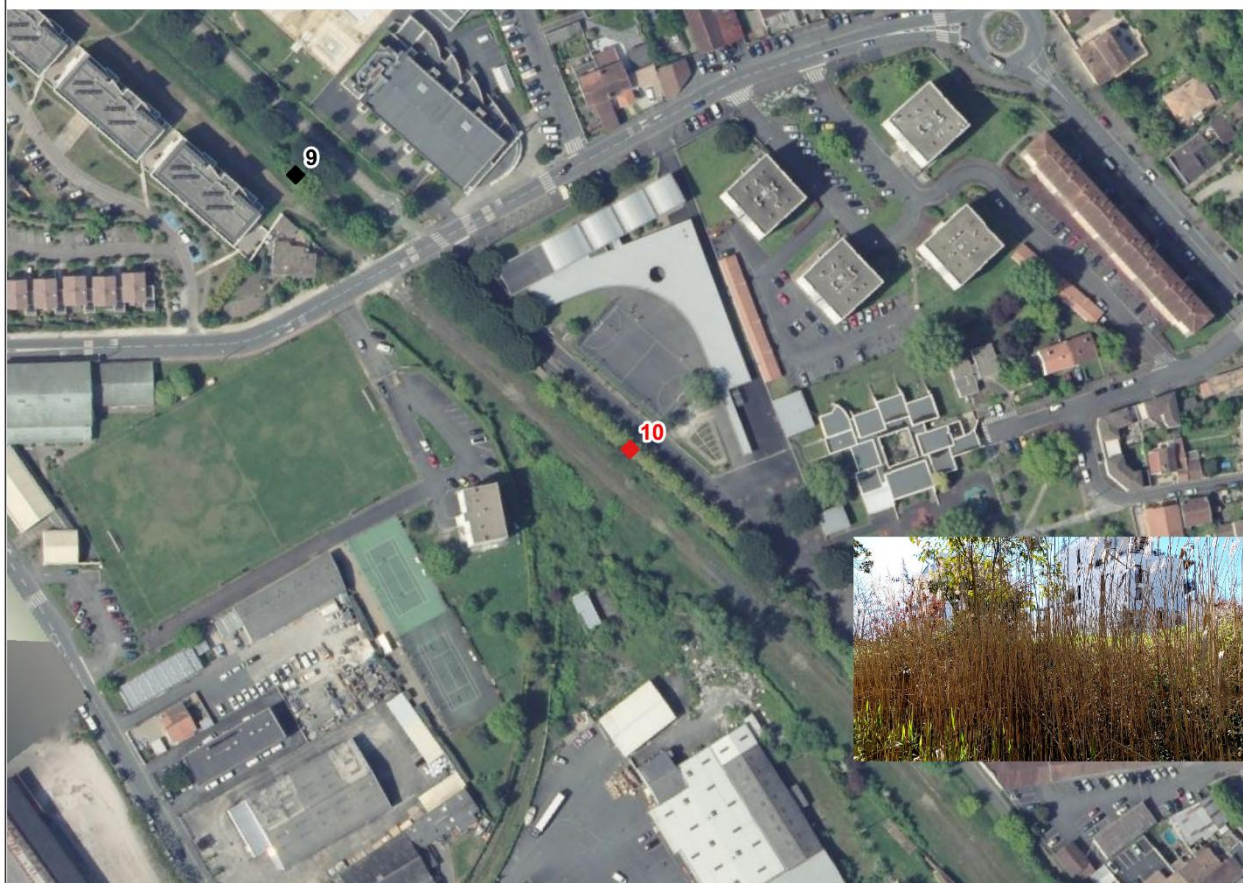
### Localisation du sondage

Commune d'implantation : Floirac  
 Adresse (Lieu dit, section) : Voie Eymet  
 Localisation géographique : CC45 - X : 1420954.227709 Y : 4187322.174785  
 Long/Lat - X : -0.530143 Y : 44.831197

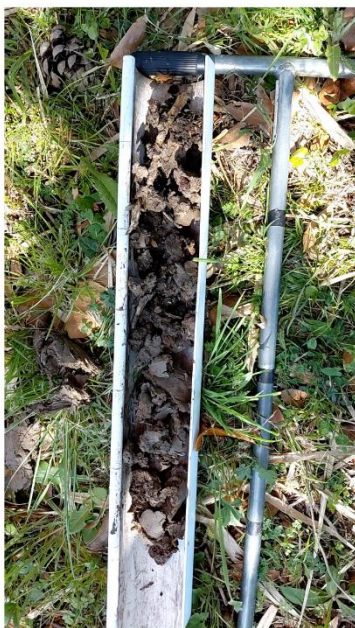
## Observations sol

| Rédoxisol min (en cm) | 0 |
| Rédoxisol Max (en cm) | |
