**DOSSIER DE DIAGNOSTICS AMIANTE ET HAP****Référence : D-22100 - LIDL DR21 - Rue des Communaux – 74130 BONNEVILLE**  
**Repérage Amiante + HAP sur enrobés bitumineux**

Bien :  
Adresse :**Usine – Type Entrepôt**  
**Rue des Communaux**  
**74130 BONNEVILLE****PROPRIETAIRE**LIDL DR21  
Z.I DU PRE BRUN  
38530 PONTCHARRA**DEMANDEUR**LIDL DR21  
Z.I DU PRE BRUN  
38530 PONTCHARRADate de visite : **12/04/2022**  
Opérateur de repérage : **Pierre LEMONNIER**

## Rapport de mission de repérage Hydrocarbures Aromatiques Polycycliques dans les enrobés

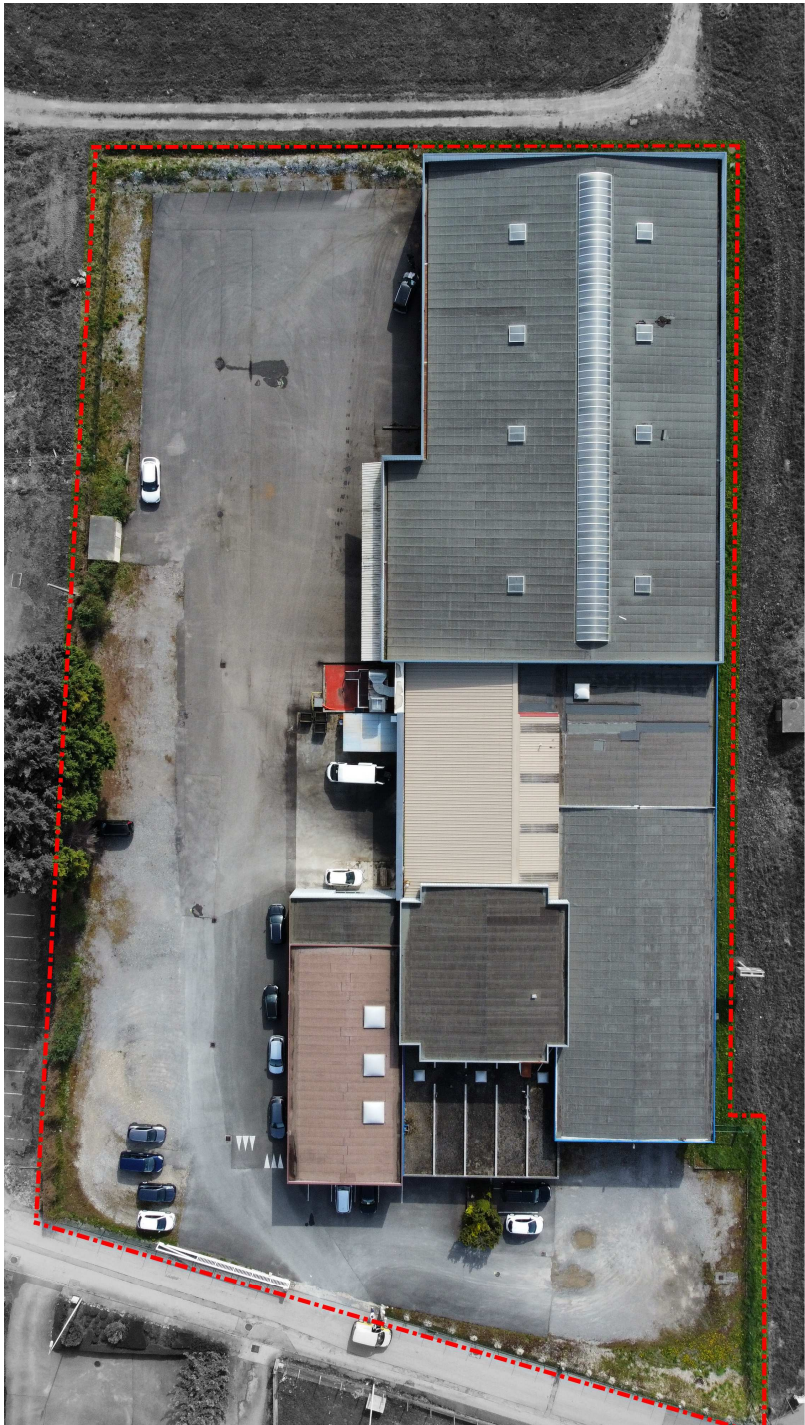
| PLANCHE DE REPERAGE USUEL | | | |
|---|---|---|---|
| N° planche : | 1/2 | Version : 0 | Type : Croquis |

Périmètre de mission

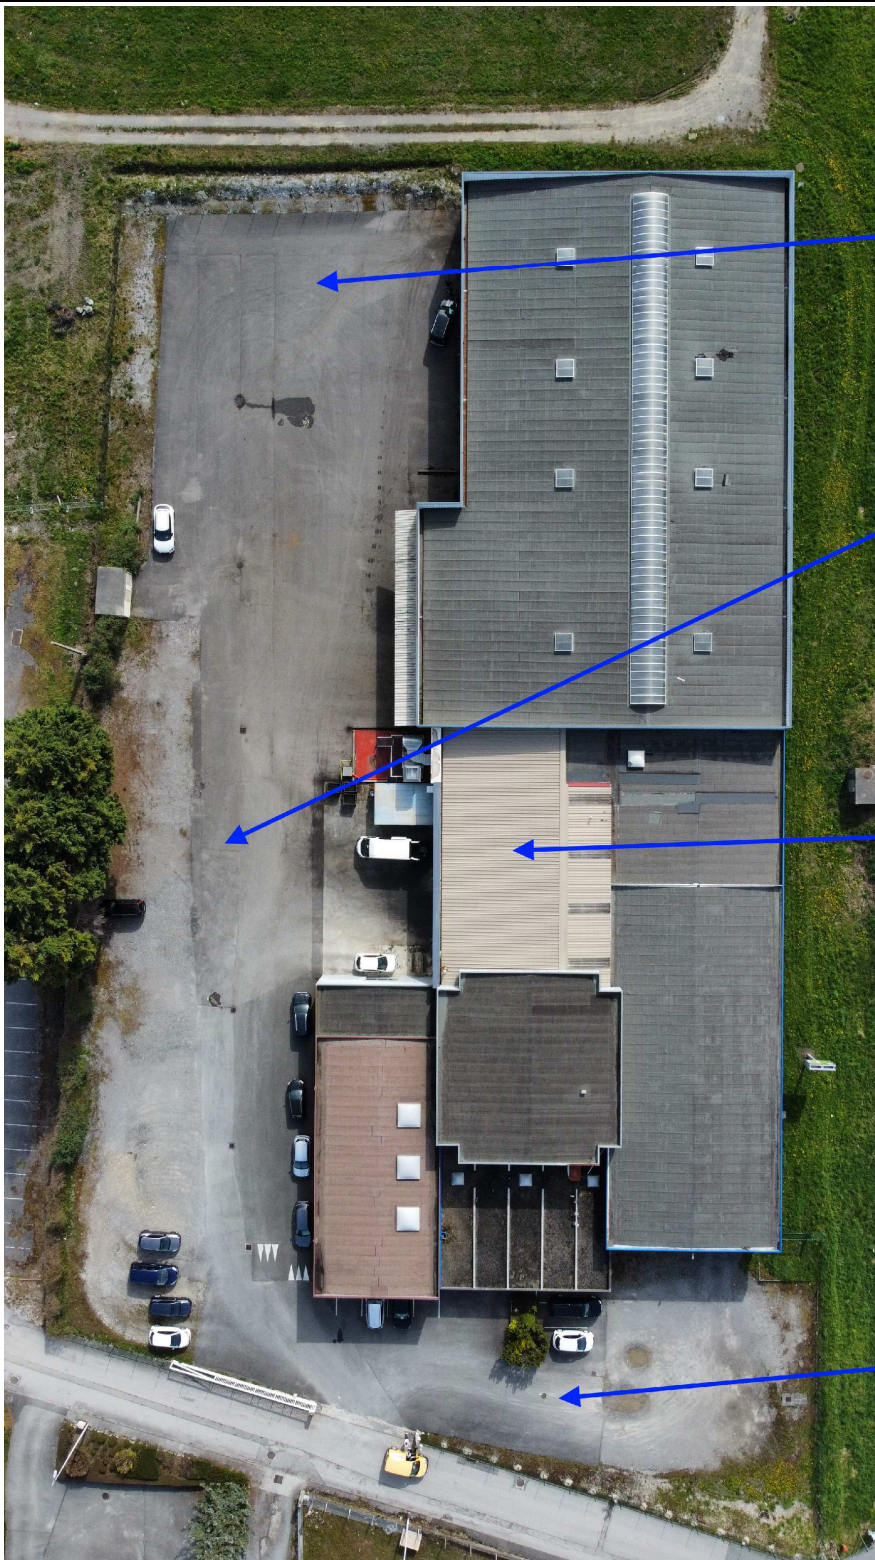
| PLANCHE DE REPERAGE USUEL | | | | | Adresse de l'immeuble :<br><br>- Bonneville - Rue des Communaux - Usine | |
|---|---|---|---|---|---|---|
| N° planche : | 2/2 | Version : | 0 | Type : | Croquis | |

| N° | Lieu de prélèvement | Date de prélèvement | Nature des travaux réalisés | Concentration en HAP dans les enrobés (mg/kg) | Avis sur la concentration de HAP * |
|---|---|---|---|---|---|
| HAP 1 | Parking | 12/04/2022 | Démolition ou travaux | 1,44 | Négatif |
| HAP 2 | Parking | | | 1,07 | |
| HAP 3 | Parking | | | 1,44 | |
| HAP 4 | Bâtiment Zone d'expédition | | | 1,64 | |

| N° | Lieu de prélèvement | Date de prélèvement | Matériau | Présence Amiante |
|---|---|---|---|---|
| PRV 1 | Parking | 12/04/2022 | Enrobé bitumineux 8 cm | Négatif |
| PRV 2 | Parking | | Enrobé bitumineux 8 cm | |
| PRV 3 | Parking | | Enrobé bitumineux 8 cm | |
| PRV 4 | Bâtiment Zone d'expédition | | Dalle béton 10 cm | |

| PLANCHE DE REPERAGE USUEL | | | | | Adresse de l'immeuble :<br><br>- Bonneville - Rue des Communaux - Usine | |
|---|---|---|---|---|---|---|
| Origine du plan : | | Cabinet de diagnostics | | | Bâtiment – Niveau : | Cartographie<br>HAP + Amiante |
