# Réalisation d'un suivi écologique du Milieu marin de la digue intérieure du port du Lavandou

Rapport – juin 2024

## Rapport d'intervention

Le gestionnaire du port du Lavandou souhaite réaliser un suivi écologique au droit du quai P Sud situé le long de la digue intérieure. L'objectif est de caractériser la présence ou absence d'espèce protégée pour permettre sa réhabilitation tout en garantissant le respect de l'environnement pendant les travaux.

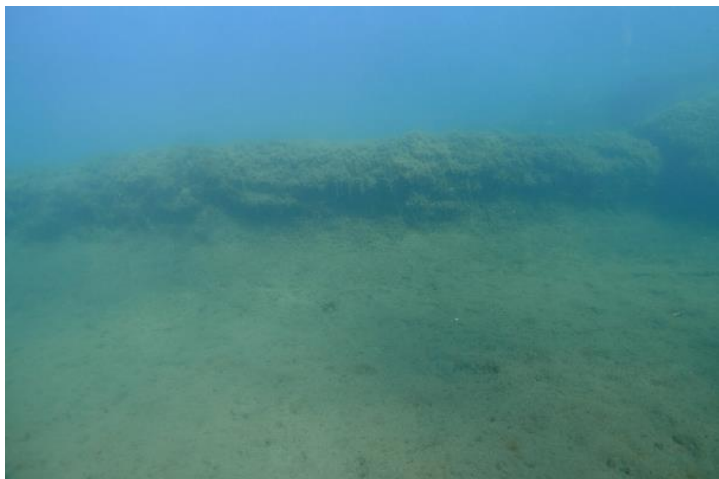
La nature du substrat est principalement composée de vase recouvrant de la matte morte. Dans la zone 1, la matte morte présente un tombant sur la partie sud (Photographies 4 et 5). L'investigation des plongeurs a révélé l'absence d'espèce protégée figurant sur la liste rouge de l'UICN. Seules des espèces associées à ce milieu ont été observées. On note également la présence d'algues brunes couvrant le substrat. Aucun déchet abiotique n'a été observé, à l'exception d'un pneu.

Photographie 8 Nature du substrat et tombant de matte morte

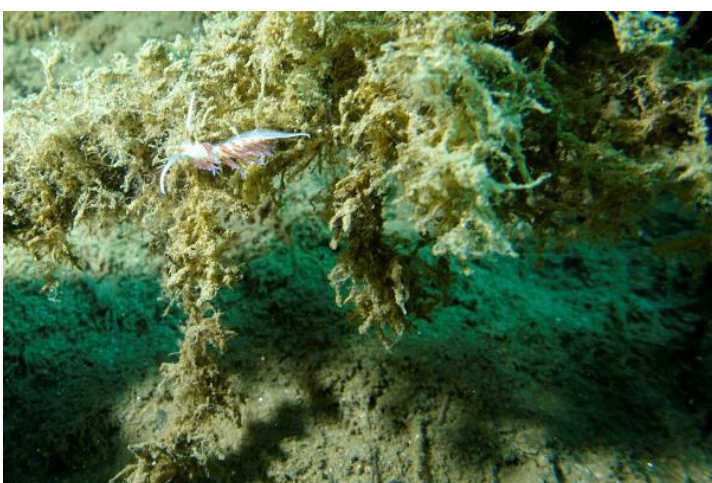
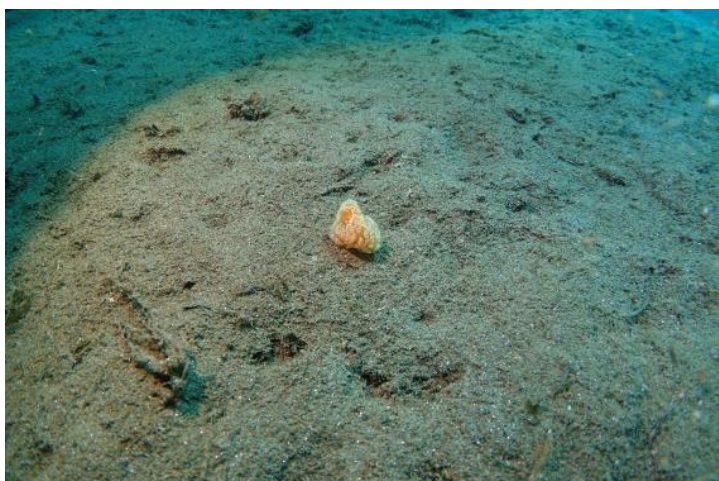
Photographie 7 Ponte et pneu posé sur le substrat

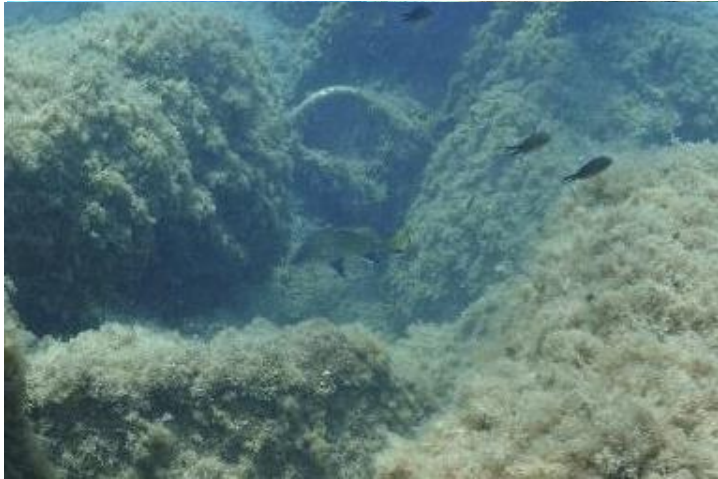
Une espèce protégée a été observée en dehors de la zone concernée par les travaux, il s'agit du corb (*Sciaenops ocellatus*).

Photographie 14 Corb (*Sciaenops ocellatus*) et serioles (*Seriola lalandi*)

La totalité de la zone a été investiguée et nous n'avons observé une seule espèce protégée à l'extrémité de la zone 2. En effet, deux individus de Corb (*Sciaena umbra*) ont été repérés le long de la digue en enrochements, situé en dehors de la zone concernée par le remplacement du ponton.

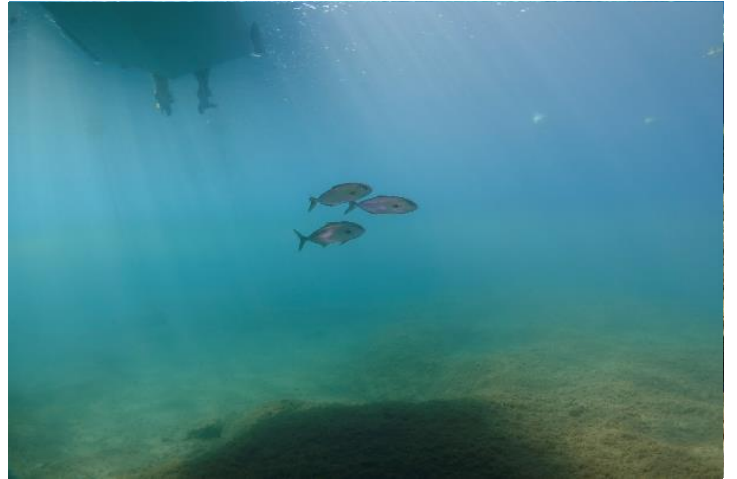
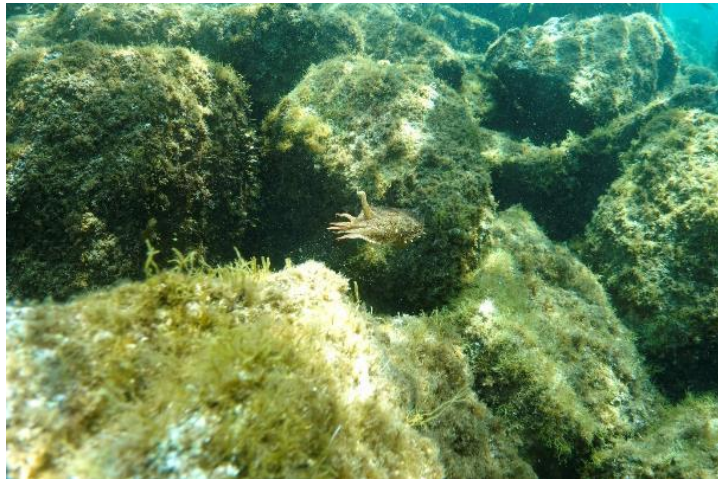
Photographie 13 Seiche (*Sargassum muticum*) et éponge encroutante (*Ceramium*)

L'enrochement est recouvert principalement d'algues brunes, cependant quelques algues vertes subsistent. La digue est très riche en téléostéens, dont de nombreux juvéniles dans les interstices. Les photographies suivantes illustrent ces observations.
