**Maître d'Ouvrage**  
**Commune de Montmaur-en-Diois**

# **Schéma Directeur d'Assainissement de la commune de Montmaur-en-Diois**

SDA  
N° de référence : GA22-117  
Version 3  
Mars 2025

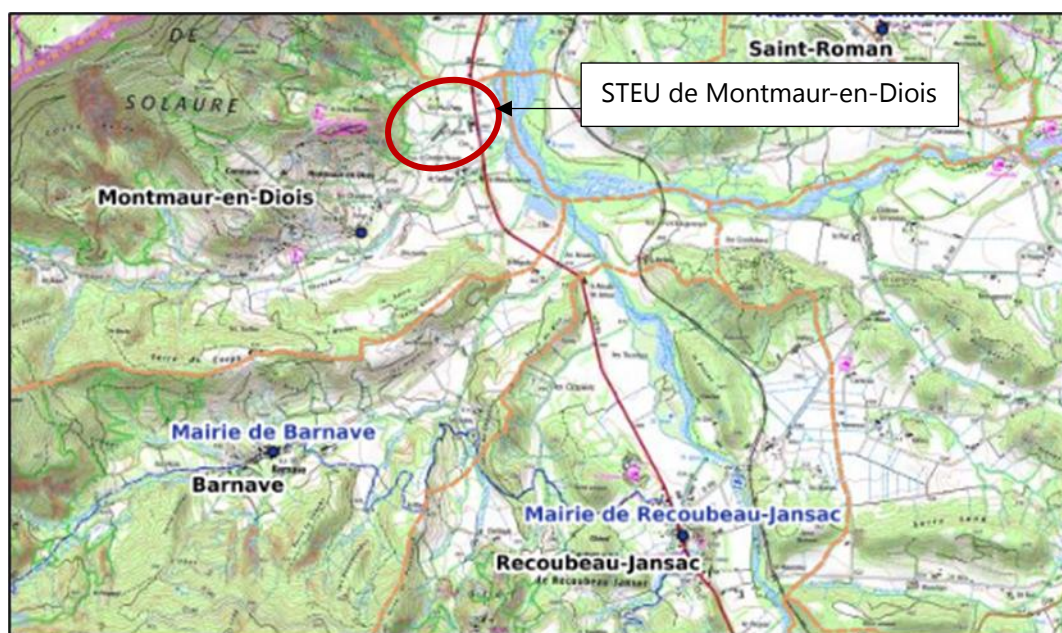
Figure 10: Localisation du STEU de Montmaur-en-Diois

Le STEU de Montmaur-en-Diois débute sur la rue de Serre Laval où il traverse le chemin de l'Esconavette. A partir de là, il parcourt l'ensemble de la commune de Montmaur-en-Diois jusqu'à la route de Gap.

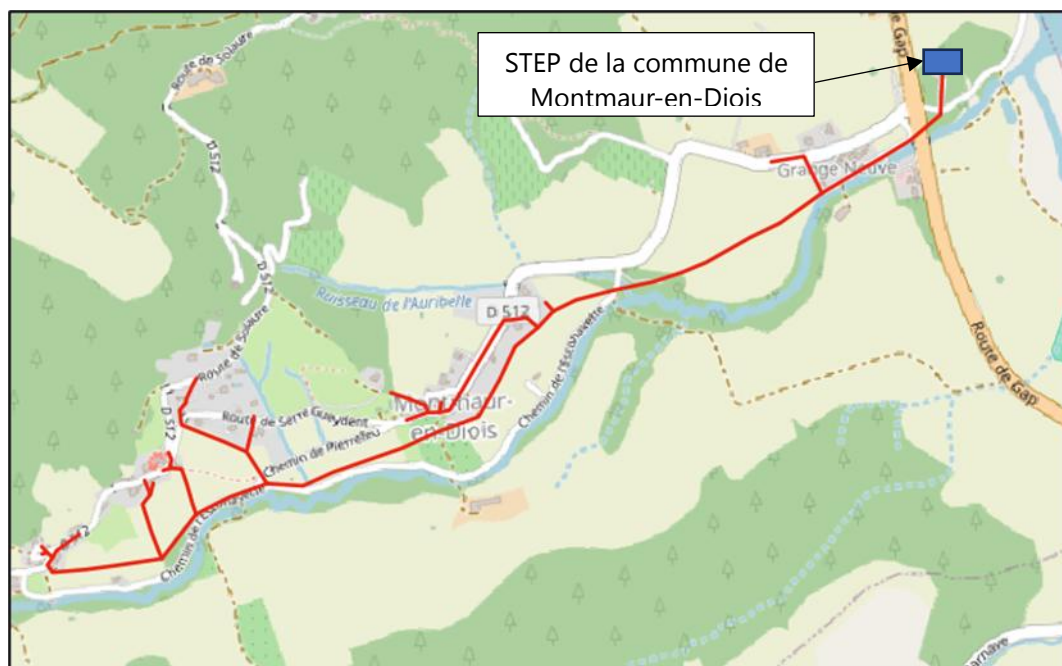
Figure 11: STEU de la commune de Montmaur-en-Diois

Ce réseau de collecte est composé principalement de résidences principales, on y dénombre aussi 1 hôtel.  
Ce réseau de collecte communal possède une station d'épuration.

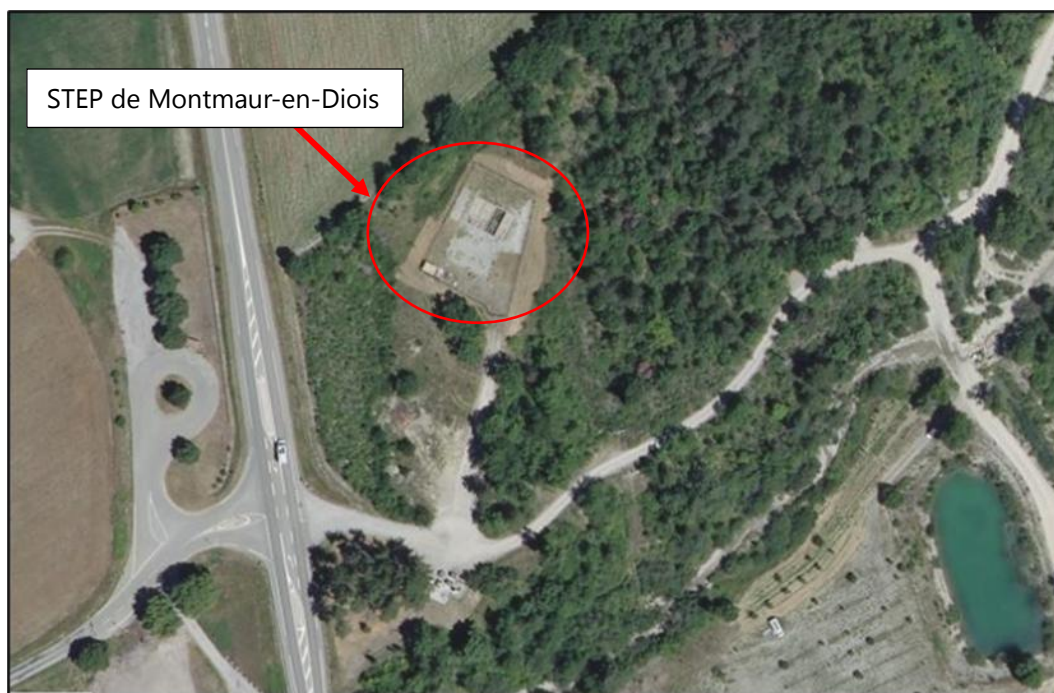
Figure 15: Station d'épuration de Montmaur-en-Diois (source : Géoportail)

La station d'épuration de Montmaur-en-Diois est de type fosse toutes eaux suivie d'une infiltration. Elle est composée de :

Le rejet final se fait par infiltration à la base du filtre et/ou par l'intermédiaire de tranchées d'infiltration en sortie de filtre compact.

Cette station d'épuration a été **mise en service en novembre 1999**. Elle est exploitée par la mairie de Montmaur-en-Diois.

**La station d'épuration est dimensionnée pour 300 EH, le débit nominal de temps sec est 45 m<sup>3</sup>/j. Le rejet se fait par infiltration.**

Les effluents sont infiltrés en dessous des filtres ainsi que par des tranchées d'infiltrations dans l'emprise de la station.

En mai 2024, un trop-plein a été installé au niveau du champ d'infiltration de la station d'épuration suite au colmatage du champ d'infiltration, ce qui provoquait une mise en eau des filtres.

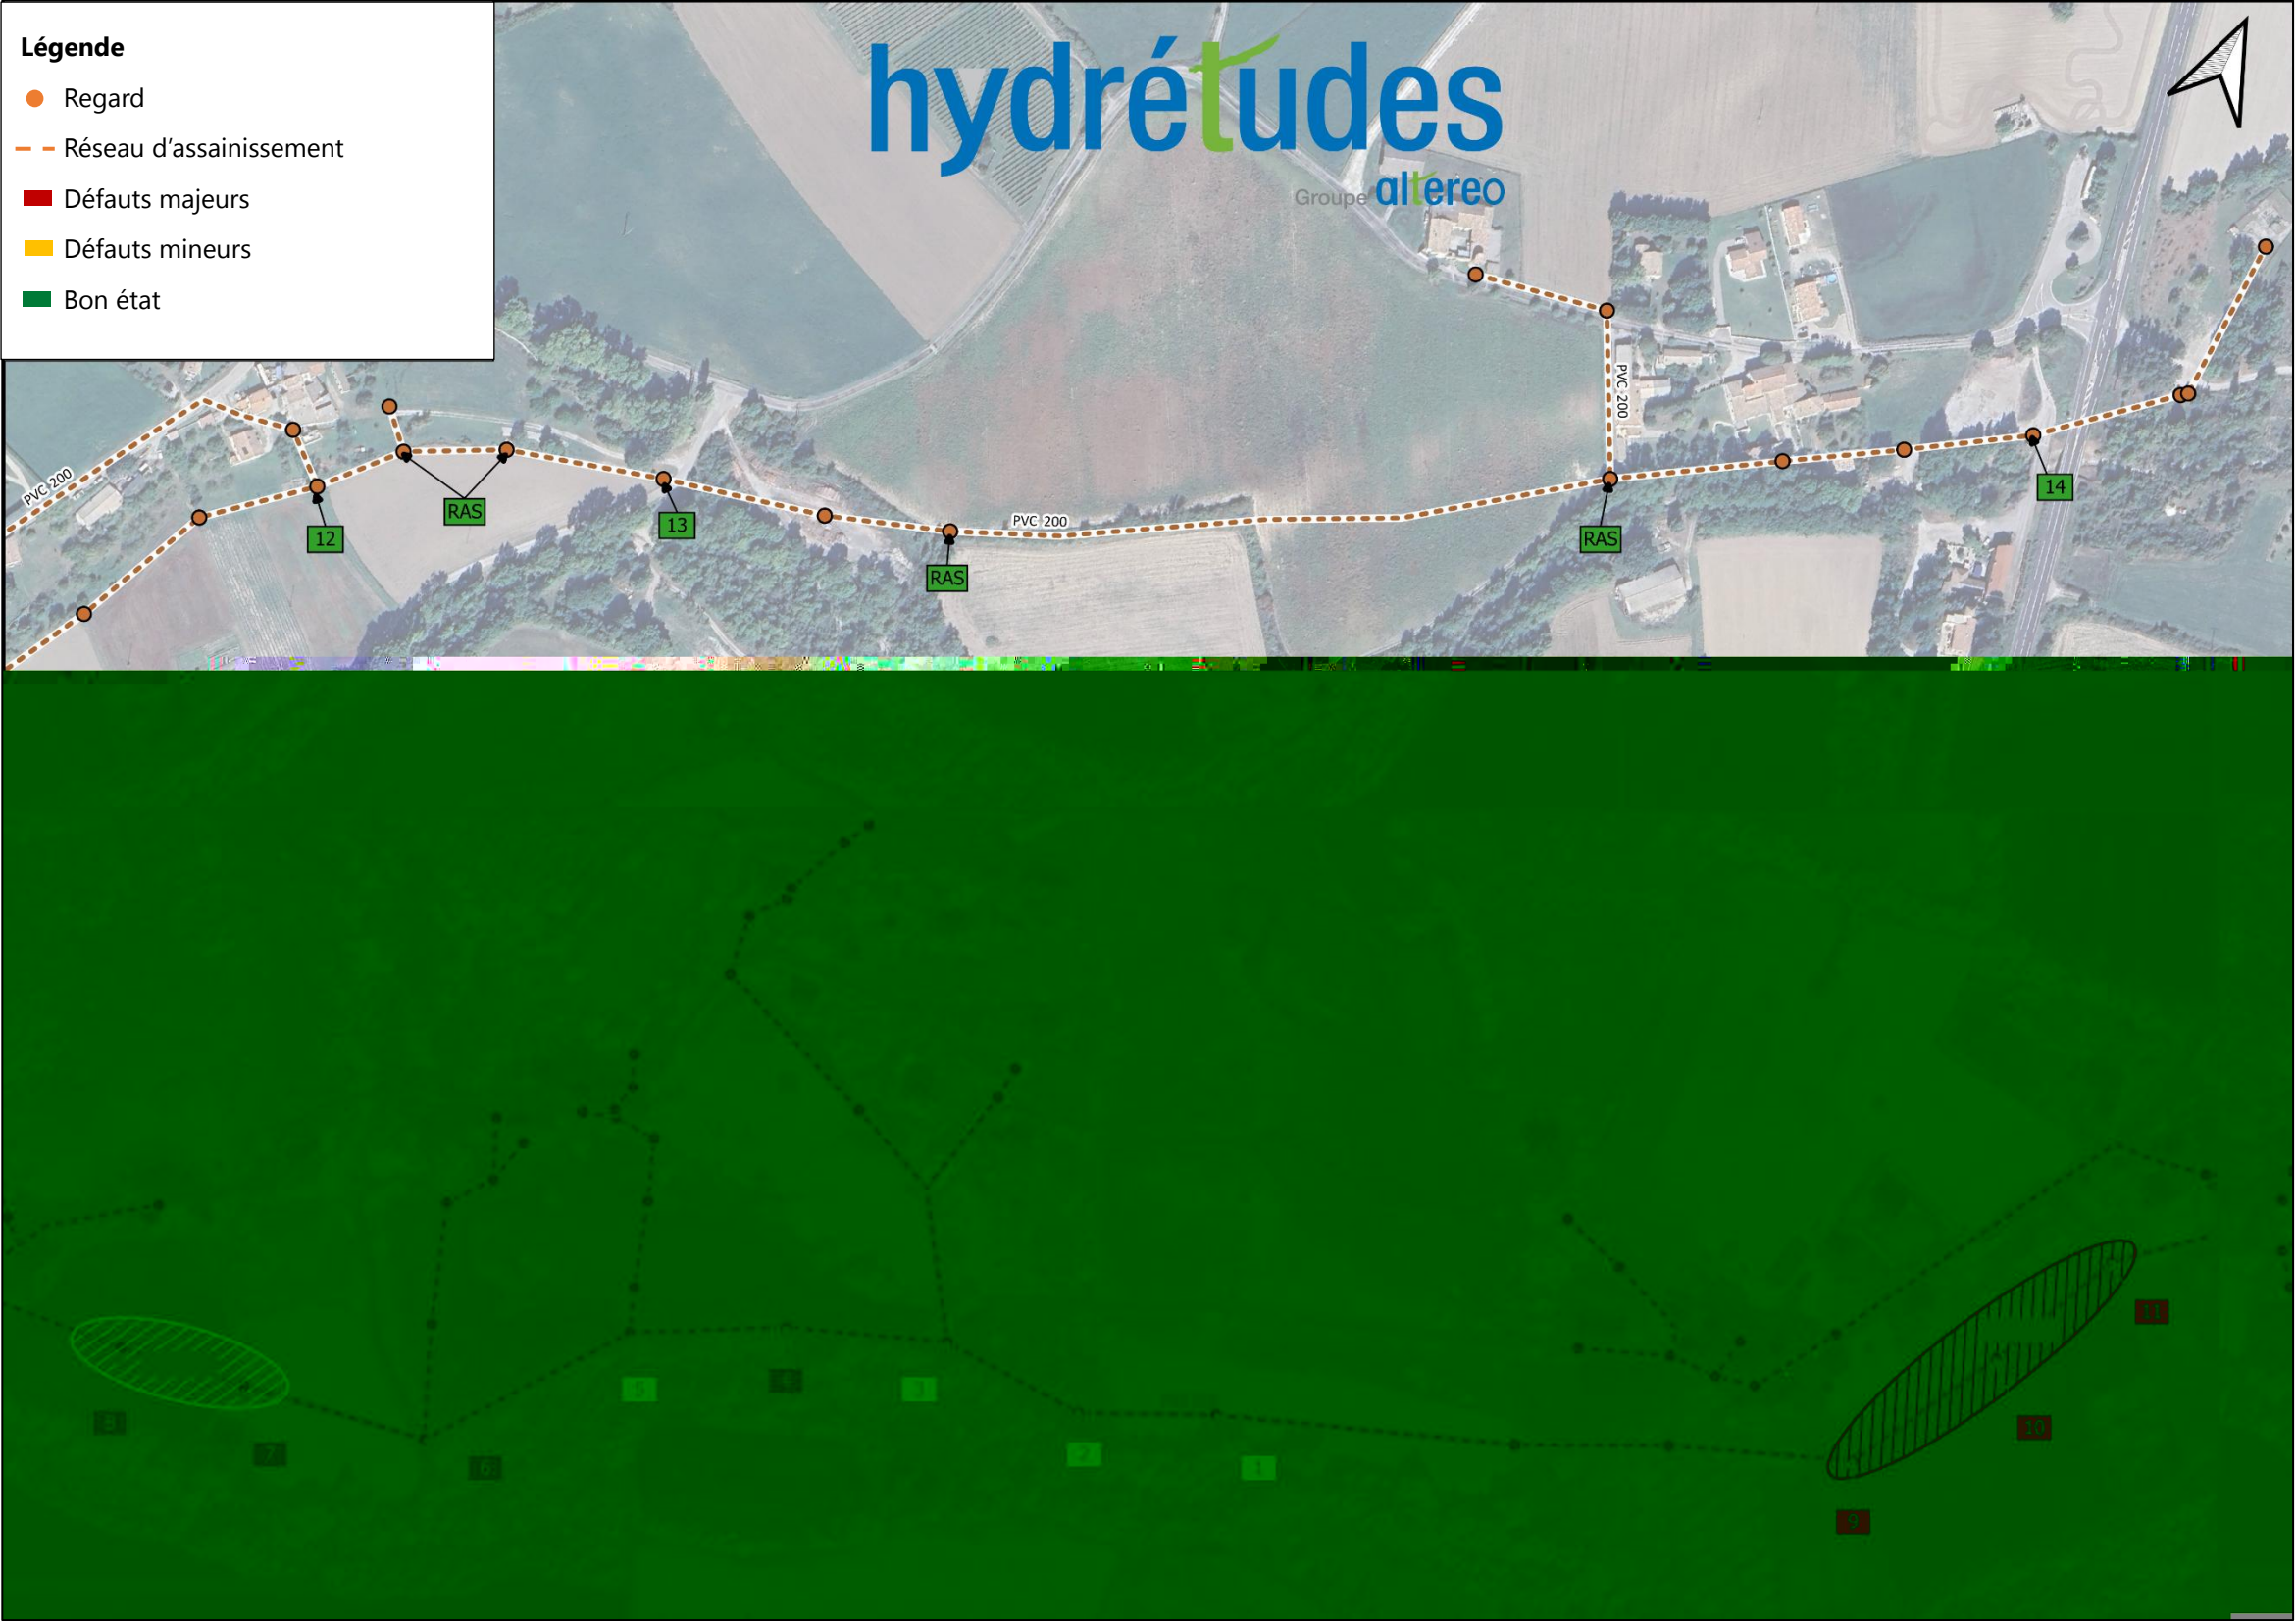
Figure 29 : Résultats de prospection de terrain

Les résultats de la prospection de terrain sont présentés dans la figure ci-dessous :

Après une enquête sur le terrain, il a été observé que malgré les interventions après des pluies et des conditions humides favorables, le débit d'eau pluviale entre l'amont et l'aval du réseau ne présentait pas de changement significatif.

L'inspection des regards a révélé que la plupart étaient en bon état, mais plusieurs anomalies ont été identifiées, pouvant expliquer une partie des infiltrations d'eau de pluie.

Les regards n°9, n°10 et n°11 présentent des défauts majeurs. Les regards 9 et 10 n'ont pas de scellement, les tampons reposent simplement sur le bâti béton, il n'y a aucune étanchéité de l'ensemble. Le regard n°11 est positionné sous la surface du sol et le scellement d'étanchéité est pour partie endommagée. Tandis que les regards n°4, n°6, n°7 et n°8 présentent des défauts mineurs, où les regards sont ensevelis.

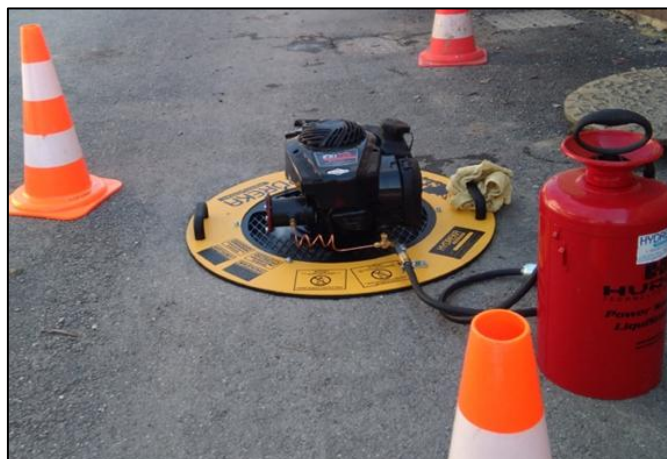
Figure 30: Exemple d'installation pour les tests à la fumée

La fumée blanche est propulsée dans le réseau au moyen d'un ventilateur et met en évidence les chéneaux des habitations et constructions riveraines ou grille et tampon susceptibles d'être toujours raccordés aux réseaux inspectés.

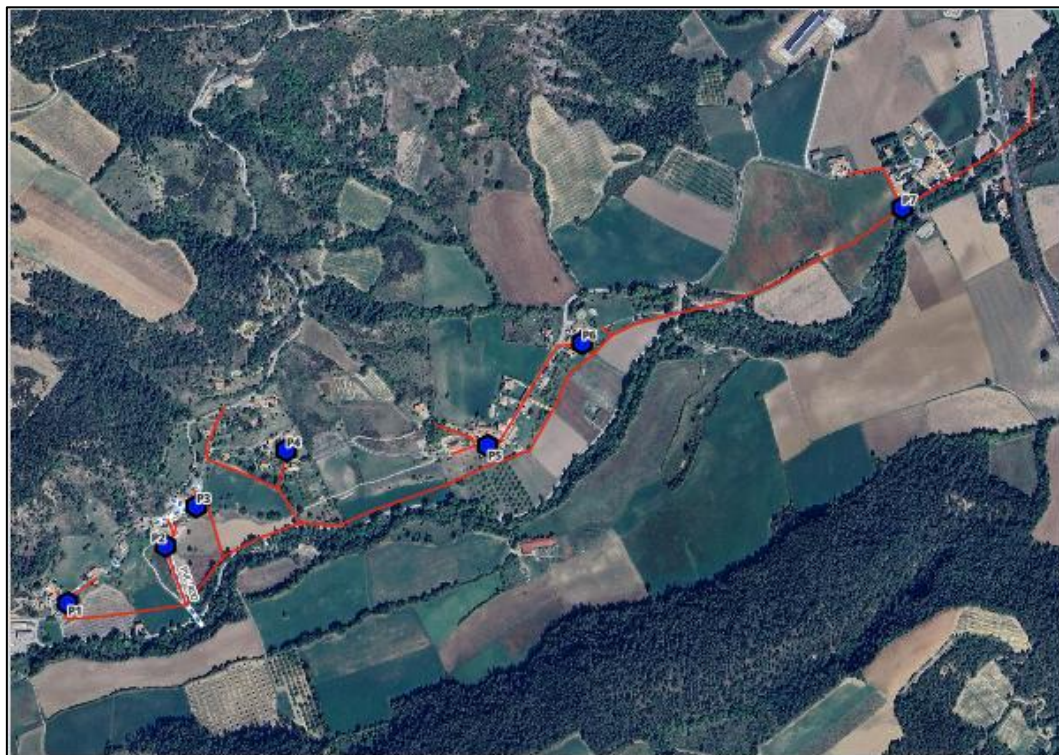
Figure 31: Localisation des points d'injections de la fumée

Lors de tests, 7 points d'injection ont été réalisés sur la commune, localisés ci-dessous :

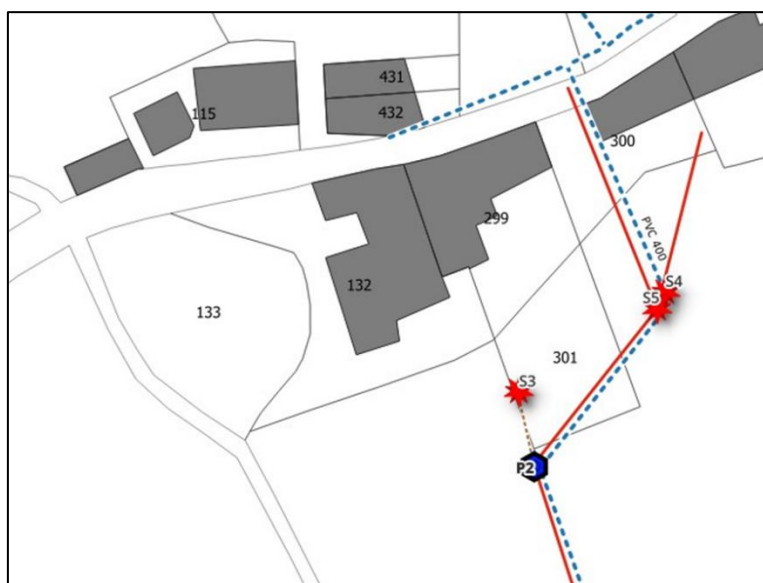
Figure 33: Localisation des anomalies sur le secteur le point 2

Sur le point 2, les tests ont mis en évidence **3 anomalies** ce qui représente **une surface active estimée** de l'ordre de **28 m<sup>2</sup>** localisée ci-dessous :

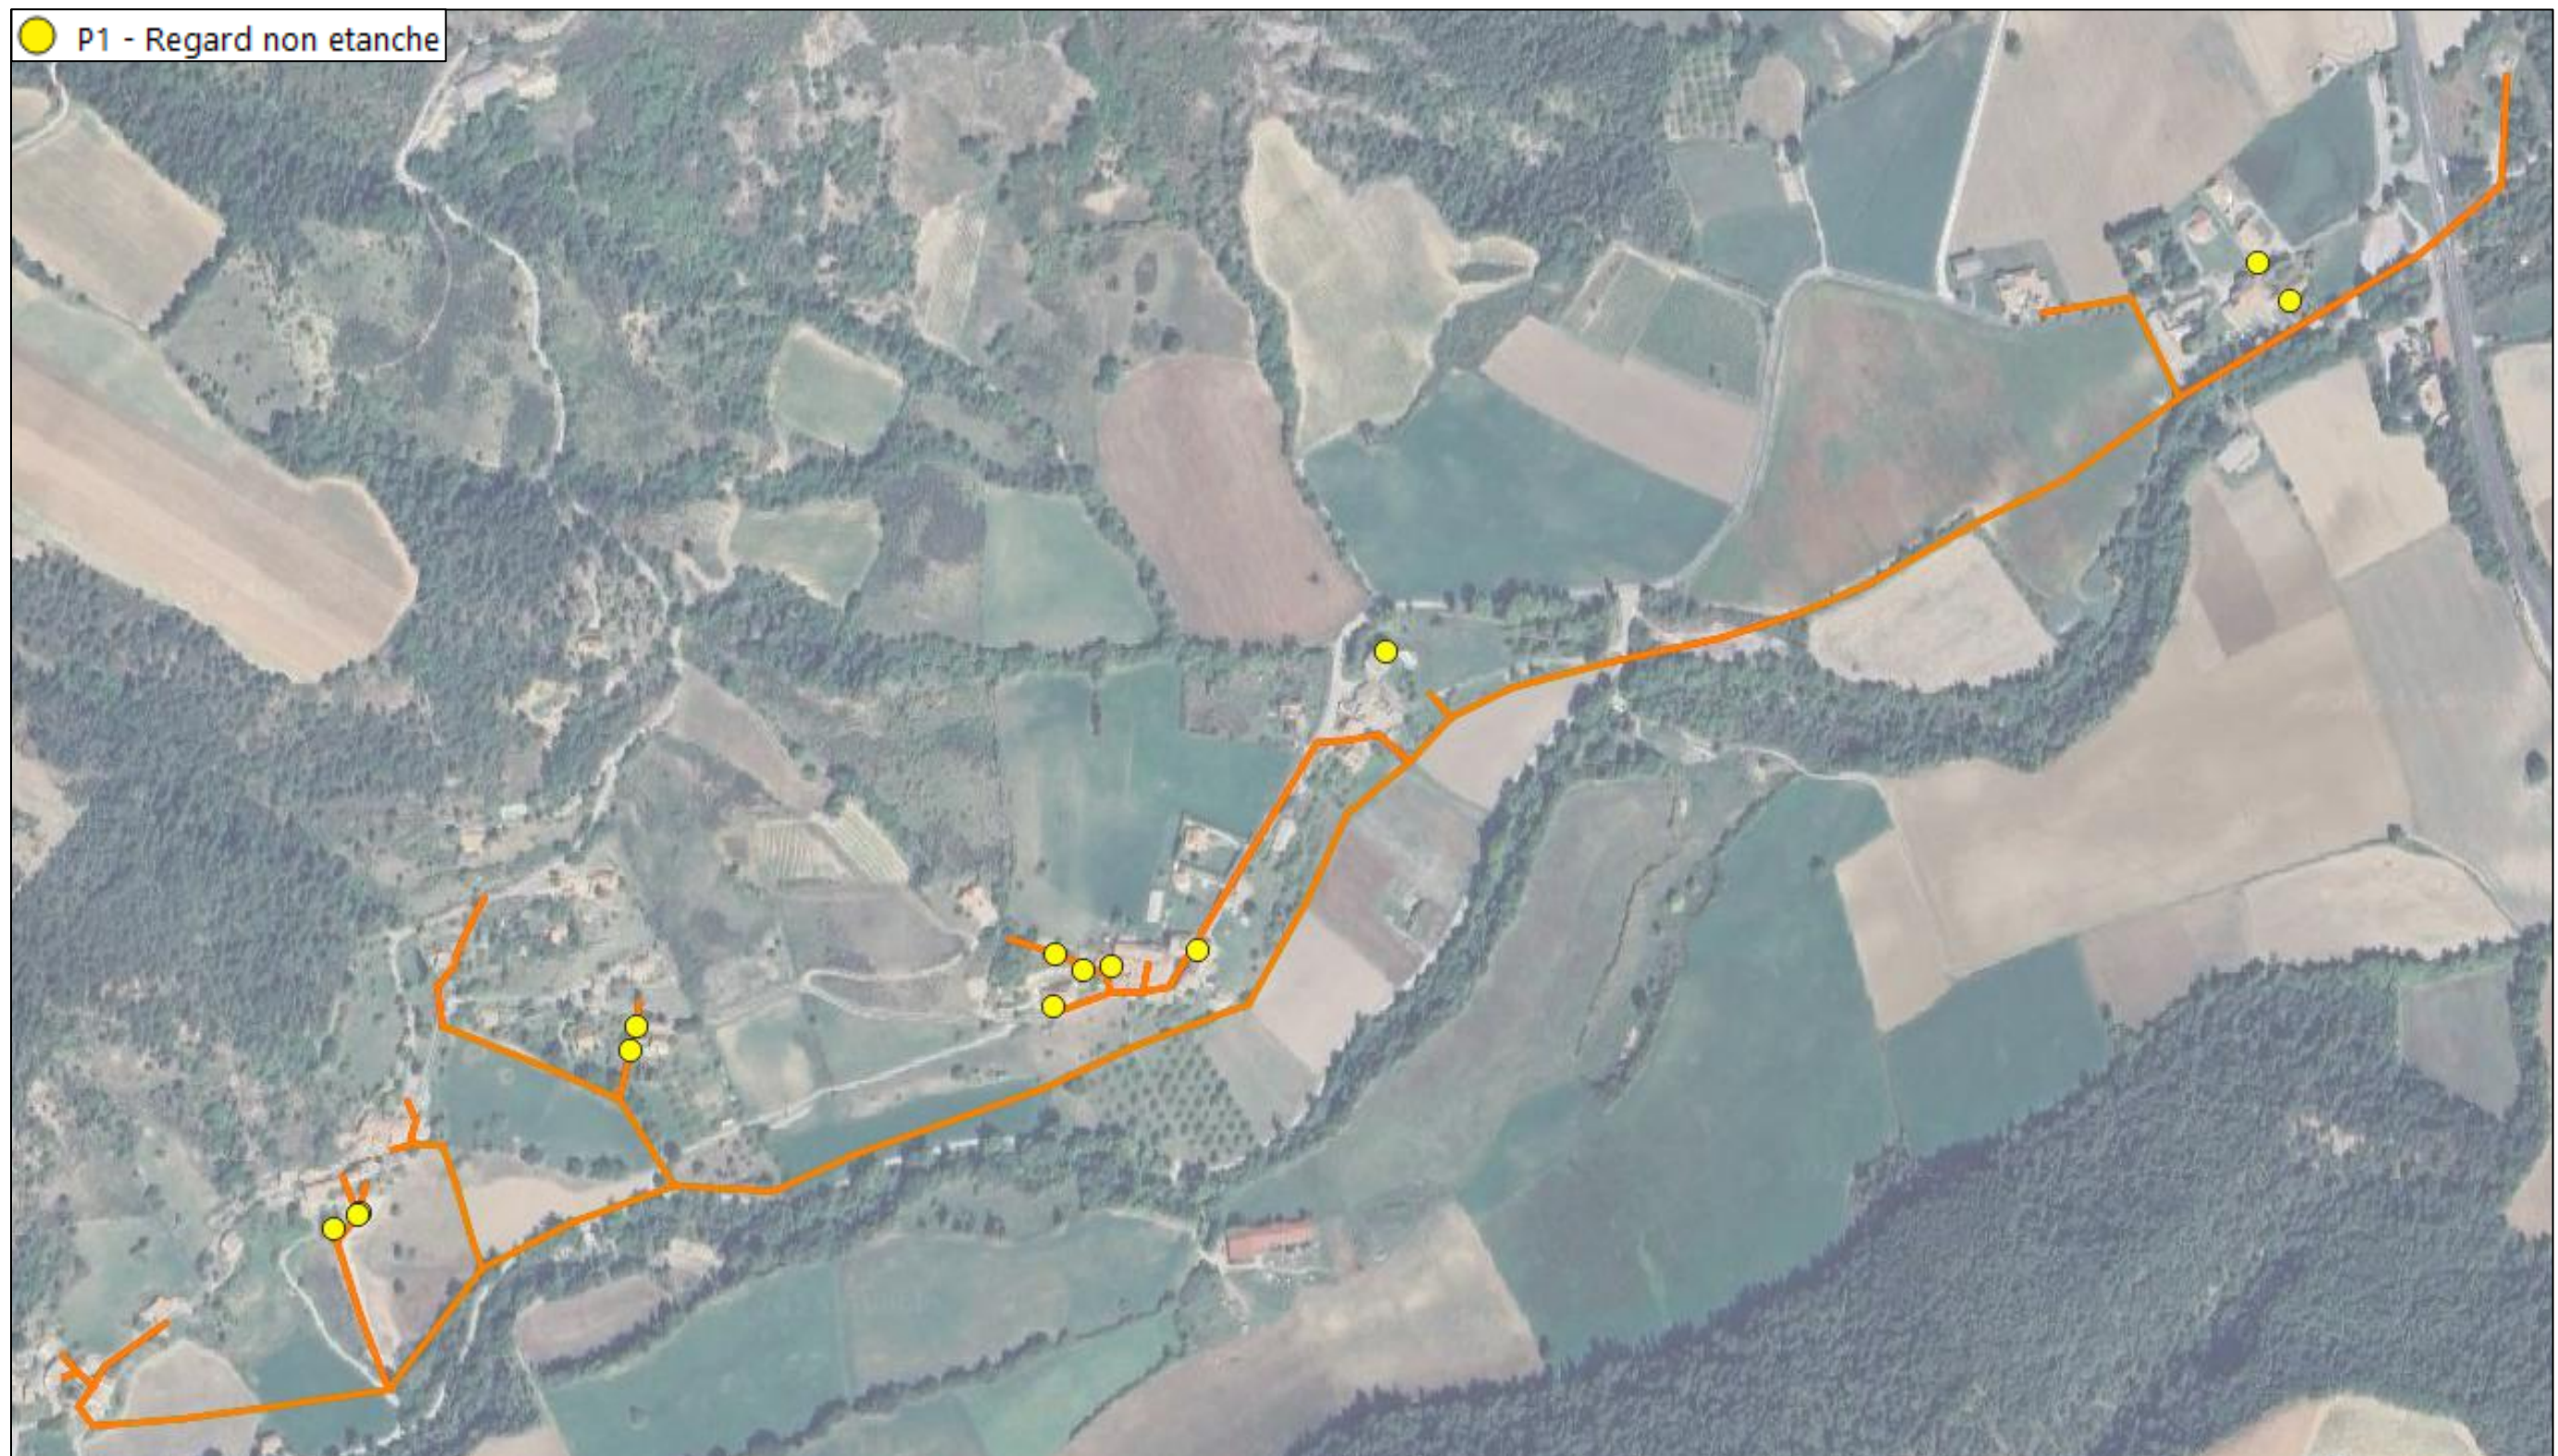
Figure 38 : Localisation des travaux pour l'élimination des ECPM provenant de l'étanchéité des regards

| Élimination des eaux claires parasites météoriques | | | | | | | |
|---|---|---|---|---|---|---|---|
| 1 | Infiltration dans le regard | Changement du regard | 13 | U | 1 500.00 € | 19 500.00 € | 49 m <sup>2</sup> |

La localisation des travaux est la suivante :
