# SYNDICAT MIXTE D'AMENAGEMENT DU BASSIN DE L'ITON

## PRISE EN COMPTE DES ESPECES PROTEGEES – Note technique

Travaux de confortement du système d'endiguement de  
Navarre à Evreux (27)

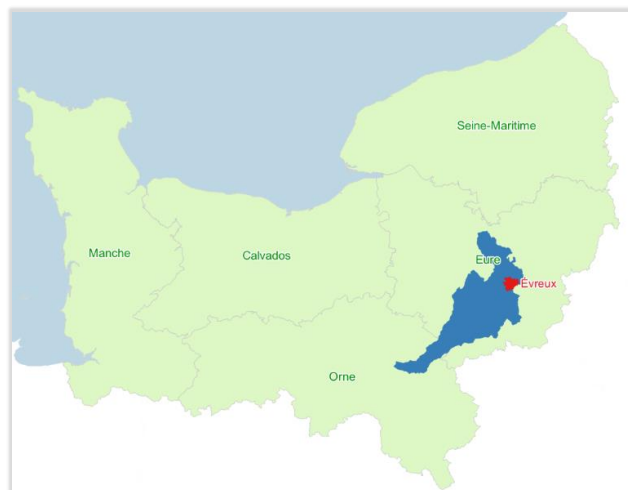
Figure 1 : Bassin versant de l'Iton

Le cours d'eau prend sa source dans l'Orne près de Moulins-la-Marche, s'écoule sur 130 km et conflue avec la rivière Eure à Acquigny.

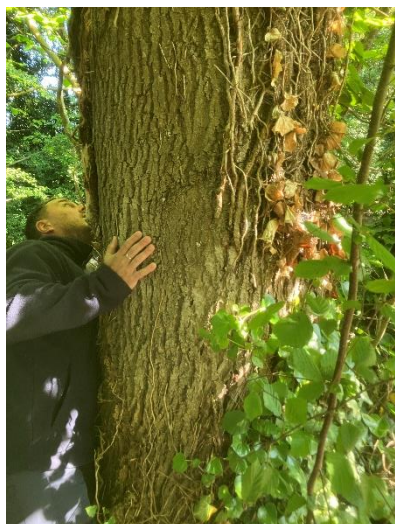
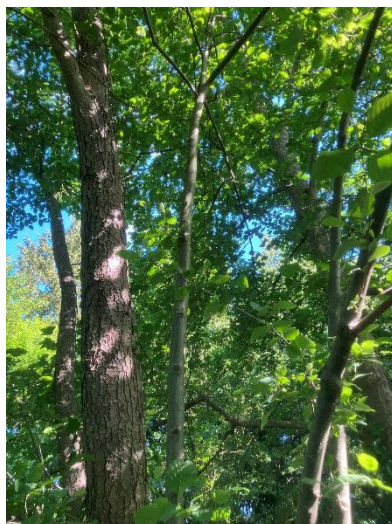
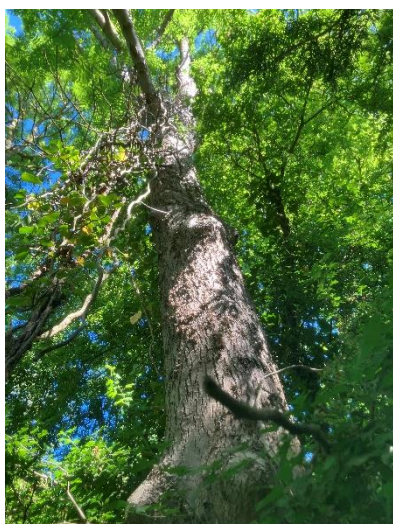
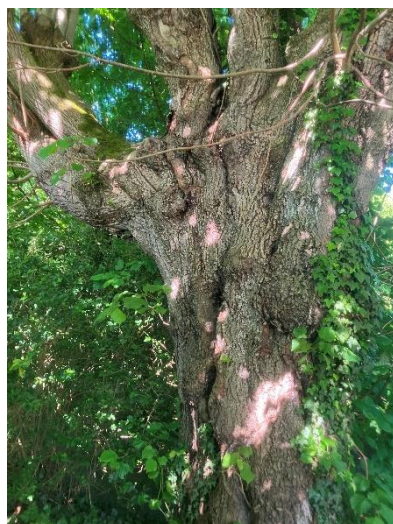
**Figure 6 : Arbres présents sur le digue du Gord (tronçon 2). La dernière photo représente le tilleul taillé en têtard**

Chacun des arbres a fait l'objet d'un examen visuel à l'aide de jumelles afin de déceler la présence éventuelle de cavités, de fissures, de décollements d'écorce, de trous de pics ou encore de micro-habitats arboricoles favorables aux chiroptères. Pour chacun des sujets, des photos avec plusieurs angles de prise de vue ont été réalisées et dont une sélection est présentée ci-dessous (voir les autres photos en **Annexe 2**).

Mise à part le tilleul taillé en têtard présent à l'extrémité nord du tronçon 2, **aucun arbre présentant un potentiel significatif de gîte pour les chiroptères n'a été identifié.** De surcroît, aucun indice de présence (guano, traces d'occupation, individus observés) n'a été relevé lors des investigations.

L'ensemble de ces sujets seront abattus pour que les travaux se déroulent correctement. **Seul le tilleul situé au nord du tronçon 2 (entre le tronçon 1 et 2) sera conservé du fait de son ancienneté, de son port en têtard et des nombreuses micro-fissures qu'il comporte.** De ce fait, il peut être un habitat potentiel pour quelques chiroptères en transit et pour des insectes. De par son aspect et son potentiel écologique, c'est un arbre que l'on peut qualifier de remarquable et avec une valeur patrimoniale forte. Il sera simplement élagué sur sa partie supérieure afin d'entretenir son port de têtard et ainsi pérenniser les micro-habitats en son sein.

- Parmi les arbres abattus, **seul le tilleul type têtard sera conservé.** De par son âge, sa taille, sa structure et ses nombreuses anfractuosités il peut être considéré patrimonial. Il sera seulement élagué en « tête de chat » afin de continuer à l'entretenir et ainsi permettre de perpétuer la formation de micro-cavités.

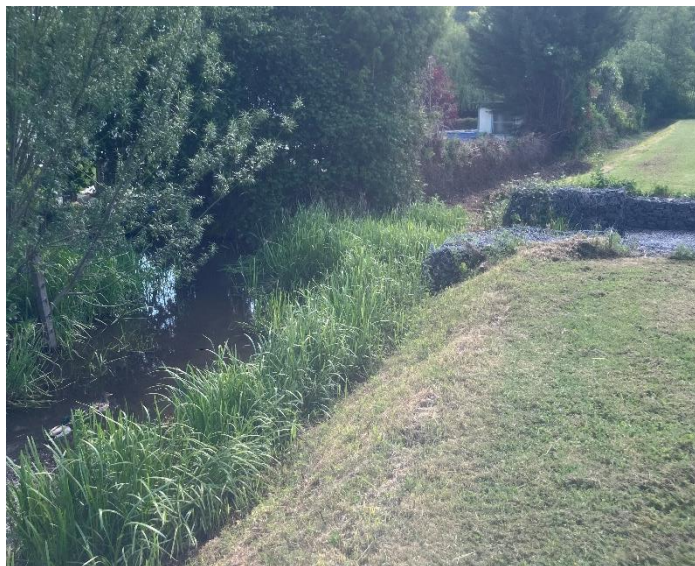
Figure 9 : Habitat à Agrion de Mercure en arrière de la digue Est

L'Agrion de Mercure est une espèce possédant les mêmes exigences écologiques que le Campagnol amphibie. Le petit bras de décharge qui longe la digue Est correspond parfaitement à l'habitat de prédilection de cette espèce. Il n'est donc pas étonnant que lors des investigations de terrain, **nous avons pu observer plusieurs individus d'Agrion de Mercure.** La journée était très favorable à l'observation des odonates puisqu'il y avait très peu de vent, l'ensoleillement était optimal tout comme les températures (18-20°C). Nous avons pu observer une dizaine d'individus matures et des deux sexes.

- Sur le système d'endiguement, l'Agrion de Mercure est présent uniquement sur la digue Est puisque son habitat est seulement représenté à cet endroit. Cependant, les travaux projetés sur ce secteur n'impacteront pas du tout le milieu aquatique puisque l'emprise des travaux se fera un peu plus en retrait. Aucun travail dans le lit du bras ou de remblai ne sera opéré. **L'impact sur la population d'Agrion de Mercure est donc inexistant.**

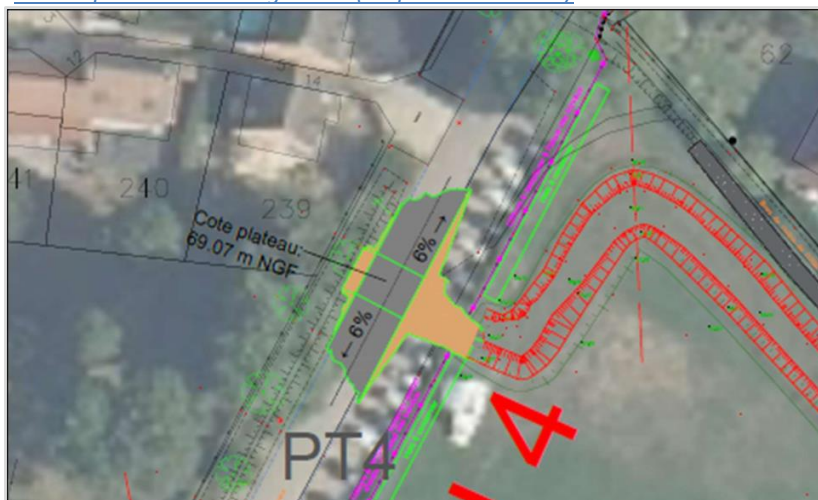
#### Vue en plan de l'aménagement (d'après AVP Antea)

Il s'agit de surélever la route de la rue des Marronniers afin de fermer totalement le système d'endiguement jusqu'à la cote 69,07 m NGF. Pour cela, il faudra :

- Raboter la voirie existante
- Mise en place d'une couche de forme grave non traité 0/31,5
- Réalisation d'une structure de voirie en grave bitumeux
- Mise en œuvre d'une couche de roulement

Il faudra réaliser la liaison entre le rehaussement de la voirie et les digues, et reprendre le merlon continu à la digue 3 si nécessaire.

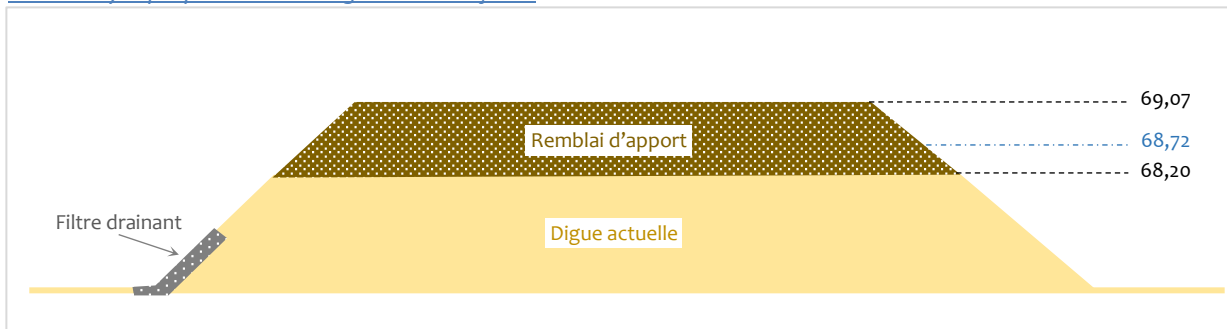
### Schéma synoptique de l'aménagement tronçon 5

Ces travaux concernent un linéaire de 190 m. Il est envisagé de surélever la digue jusqu'à la cote 69,07 m NGF, et un drain filtrant en pied de berge coté zone protégée. Pour cela, il est prévu :

- Un décapage de la terre végétale
- Mise d'un remblai d'apport jusqu'à 35 cm au-dessus du niveau de protection
- Compactage du remblai

- Mise en place du filtre drainant

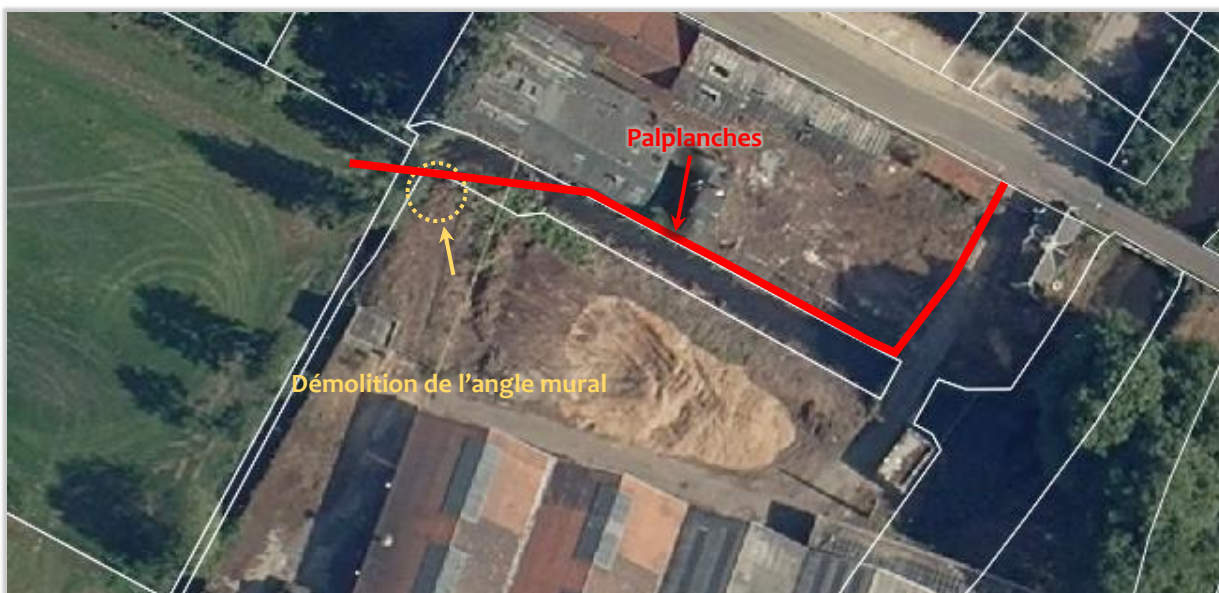
### Vue en plan des aménagements

Suite au réhaussement de la digue Est, il est décidé de prolonger la digue jusqu'à l'Iton afin de fermer le système d'endiguement. Ce nouvel aménagement fera 120 m environ. Pour se faire, des palplanches seront implantées selon le plan ci-dessous, en passant uniquement sur des terrains publics.

Les PU12 seront enfoncés jusqu'à une cote de 69,07 m NGF. La démolition de l'angle sera remplacée par un enrochement afin de conforter le nouveau cours d'eau.
