# Syndicat Mixte de Sioule et Morge

## Commune de BLOT L'EGLISE

## ÉTUDE DE DIAGNOSTIC ASSAINISSEMENT

### Programme de travaux

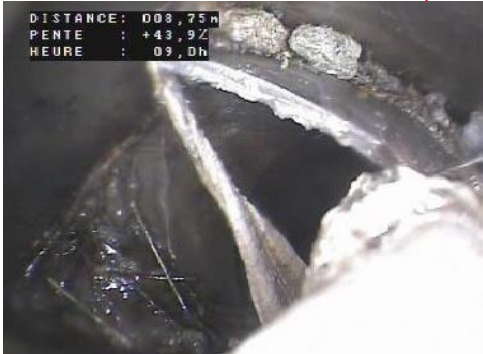
| Tronçon | Diamètre (mm) et matériau | Linéaire total (m) | Linéaire inspecté (m) | Résultats obtenus |
|---|---|---|---|---|
| R37-R98 | 200 PVC | 23.25 | 17.25 | <b>Anomalie structurelle</b><br>- 1 cassure du collecteur + obstacle – <b>arrêt inspection</b> |

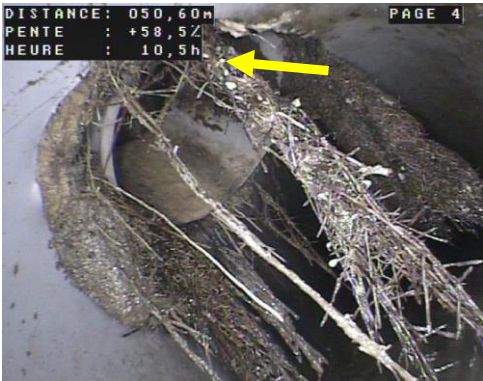
| Tronçon | Diamètre (mm) et matériau | Linéaire total (m) | Linéaire inspecté (m) | Résultats obtenus |
|---|---|---|---|---|
| R98-R98bis | 200 PVC | 6.90 | 6.90 | <b>Anomalie fonctionnelle d'étanchéité</b><br>- 1 raccordement de branchement défectueux non étanche : entrées de racines |

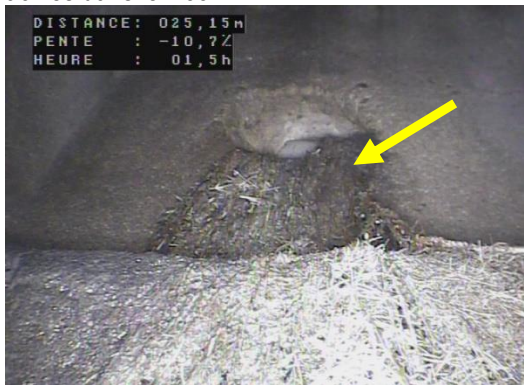
| Tronçon | Diamètre (mm) et matériau | Linéaire total (m) | Linéaire inspecté (m) | Résultats obtenus |
|---|---|---|---|---|
| R32-R33 | 400 Béton | 24.80 | 24.80 | <b>Anomalie fonctionnelle d'étanchéité</b><br>- 1 pénétration d'un ensemble complexe de racines dans le R33<br> |

| <b>Secteur</b> | <b>Conclusions suite au passage caméra</b> | <b>Travaux préconisés</b> |
|---|---|---|
| Tronçon 3<br>R32-R37 | - 1 raccordement de branchement défectueux à l'aval de R33<br>- 1 grosse entrée de racines au R33<br>- 1 fissure du collecteur à l'aval de R33bis<br>- 1 raccordement de branchement défectueux à l'aval de R97 | Reprise du branchement<br><br>Remplacement du R33<br>Intervention ponctuelle sur le réseau<br>Reprise du branchement<br><br>OU remplacement du réseau UN |

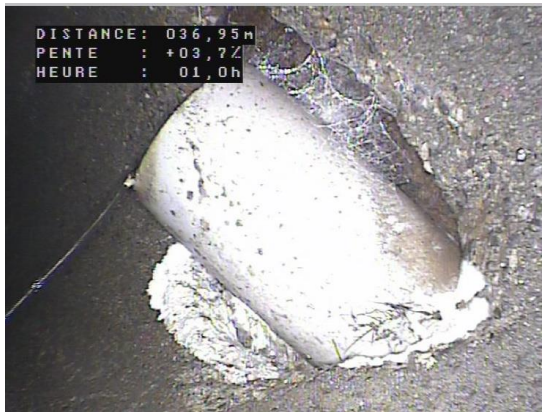
| Tronçon | Diamètre (mm) et matériau | Linéaire total (m) | Linéaire inspecté (m) | Résultats obtenus |
|---|---|---|---|---|
| R33-R33bis | 400 Béton | 40.85 | 40.85 | <b>Anomalie fonctionnelle d'étanchéité</b><br>- 1 raccordement de branchement défectueux<br> |

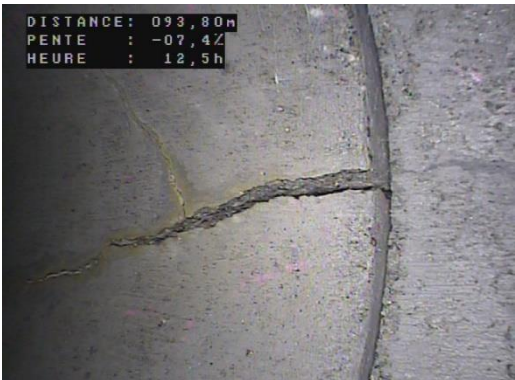
| Tronçon | Diamètre (mm) et matériau | Linéaire total (m) | Linéaire inspecté (m) | Résultats obtenus |
|---|---|---|---|---|
| R33Bis-R97 | 400 Béton | 35.00 | 35.00 | <b>Anomalie structurelle</b><br>- 1 fissure<br> |

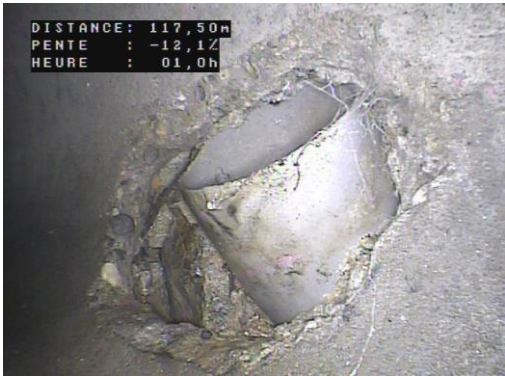
| Tronçon | Diamètre (mm) et matériau | Linéaire total (m) | Linéaire inspecté (m) | Résultats obtenus |
|---|---|---|---|---|
| R97-R34 | 400 Béton | 33.35 | 33.35 | <b>Anomalie fonctionnelle d'étanchéité</b><br>- 1 raccordement de branchement défectueux<br> |

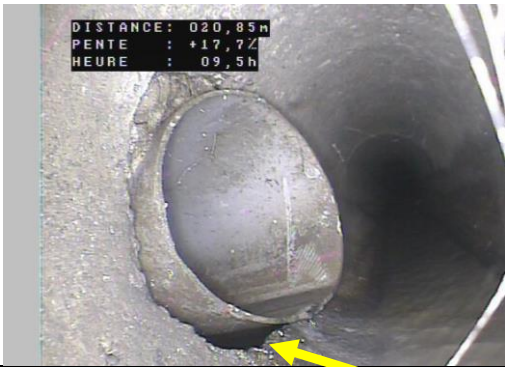
| Tronçon | Diamètre (mm) et matériau | Linéaire total (m) | Linéaire inspecté (m) | Résultats obtenus |
|---|---|---|---|---|
| R32-R30 | 300 Béton | 49.60 | 49.60 | <b>Anomalie fonctionnelle d'étanchéité</b><br>- 1 raccordement de branchement défectueux non étanche<br> |

| Secteur | Conclusions suite au passage caméra | Travaux préconisés |
|---|---|---|
| Tronçon 4<br>R32-R27 | <ul style="list-style-type: none"> <li>- 1 raccordement de branchement défectueux à l'aval de R30</li> <li>- 1 fond de regard n°28 très dégradé</li> </ul> | <ul style="list-style-type: none"> <li>Reprise du branchement</li> <li>Remplacement du R28</li> </ul> |

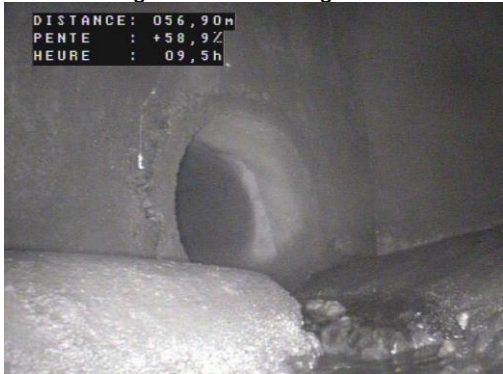
| Tronçon | Diamètre (mm) et matériau | Linéaire total (m) | Linéaire inspecté (m) | Résultats obtenus |
|---|---|---|---|---|
| R27-R28 | 300 Béton | 34.20 | 34.20 | <b>Anomalie structurelle</b><br>- 1 fond de regard n°28 très dégradé<br> |

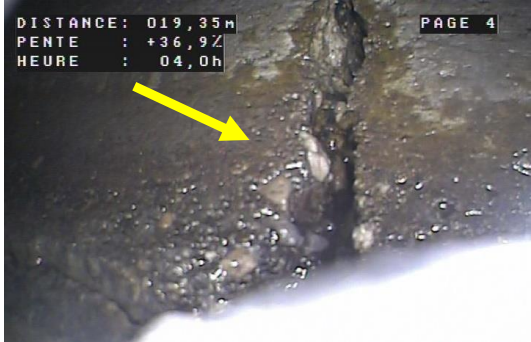
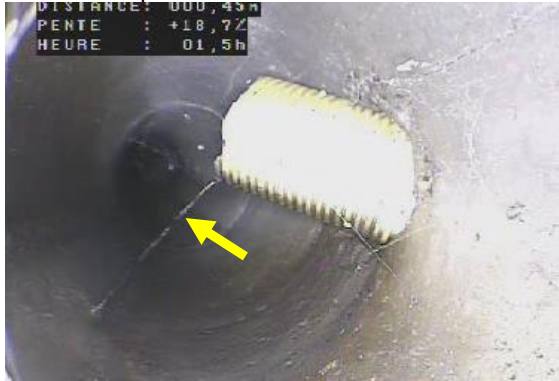
| Tronçon | Diamètre (mm) et matériau | Linéaire total (m) | Linéaire inspecté (m) | Résultats obtenus |
|---|---|---|---|---|
| R27-R26 | 300 Béton | 33.85 | 33.85 | <p><b>Anomalies structurelles</b></p> <ul style="list-style-type: none"> <li>- 2 raccordements de branchements défectueux</li> <li>- 1 fissure ouverture circonférentielle</li> </ul> <p><b>Anomalies fonctionnelles d'étanchéité</b></p> <ul style="list-style-type: none"> <li>- 1 écoulement continu d'eau claire par un drain au cours de l'inspection à 0.45 ml à l'amont de R27</li> </ul> <ul style="list-style-type: none"> <li>- 1 branchement dans le regard R26 avec écoulement permanent</li> </ul> <p><b>5 anomalies soit 1 tous les 6.8 mètres</b></p> |

| Secteur | Conclusions suite au passage caméra | Travaux préconisés |
|---|---|---|
| Tronçon 5<br>R25-R27 | <ul style="list-style-type: none"> <li>- 8 raccords de branchement défectueux,</li> <li>- 1 branchement cassé avec obstacle</li> <li>- 4 fissures</li> <li>- 4 arrivées ECPP par 2 drains et 2 branchements</li> </ul> | <ul style="list-style-type: none"> <li>Remplacement de la conduite</li> <li>- Enquêtes chez les riverains pour déterminer l'origine de ces eaux claires (envoi dans le réseau d'eaux pluviales existant (ancien UN réutilisé en EP) si pas d'eaux usées mélangées et si pas de possibilité de conserver les eaux claires en domaine privé)</li> </ul> |

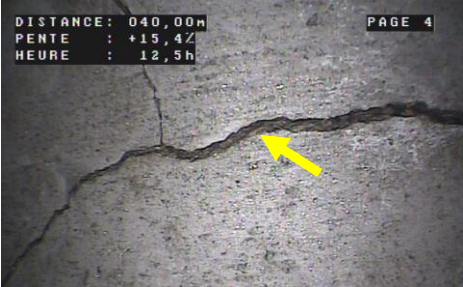
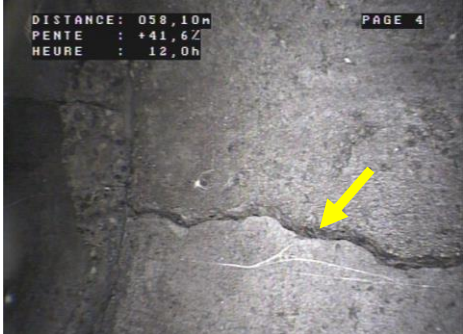
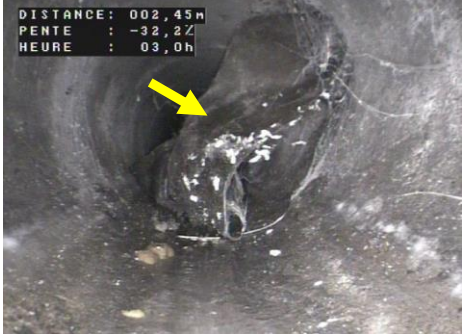
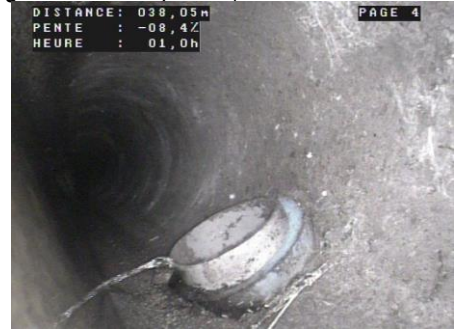
| Tronçon | Diamètre (mm) et matériau | Linéaire total (m) | Linéaire inspecté (m) | Résultats obtenus |
|---|---|---|---|---|
| R26-R25 | 300 Béton | 38.35 | 38.35 | <p><b>Anomalies structurelles</b></p> <ul style="list-style-type: none"> <li>- 6 raccords de branchement défectueux</li> <li>- 3 fissures</li> </ul> <ul style="list-style-type: none"> <li>- 1 branchement cassé avec corps étranger : <b>arrêt</b></li> </ul> <p><b>Anomalies fonctionnelles hydrauliques</b></p> <ul style="list-style-type: none"> <li>- 1 branchement pénétrant</li> <li>- 1 présence d'un corps étranger</li> </ul> <p><b>Anomalies fonctionnelles d'étanchéité</b></p> <ul style="list-style-type: none"> <li>- 3 écoulements continus d'eau claire au cours de l'inspection par 2 branchements (dont la grille à côté du regard R26 : TP puits ?) et 1 drain</li> </ul> |

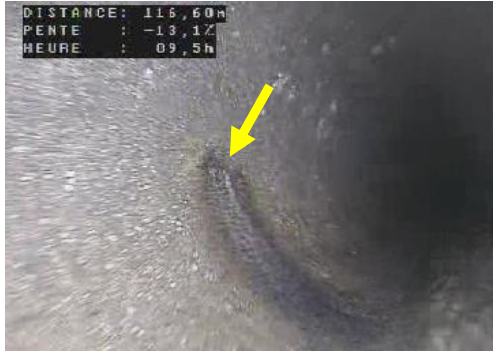
| Tronçon | Diamètre (mm) et matériau | Linéaire total (m) | Linéaire inspecté (m) | Résultats obtenus |
|---|---|---|---|---|
| R55-R47 | 300 Béton | 31.55 | 31.55 | <b>Anomalie structurelle</b><br>- 1 raccordement de branchement défectueux<br><b>Anomalies fonctionnelles hydrauliques</b><br>- 3 branchements pénétrants non étanches<br><b>Anomalie d'étanchéité</b><br>- 1 infiltration<br> |

| Secteur | Conclusions suite au passage caméra | Travaux préconisés |
|---|---|---|
| R55 – R22 | - Réseau unitaire en mauvais état structurel : 14 anomalies sur 125 ml soit 1 anomalie tous les 9 mètres (fissures, branchements défectueux, infiltrations, regard n°23 non étanche) | Remplacement du réseau |

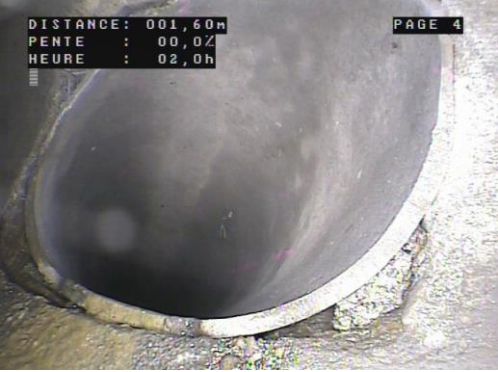
| Tronçon | Diamètre (mm) et matériau | Linéaire total (m) | Linéaire inspecté (m) | Résultats obtenus |
|---|---|---|---|---|
| R47-R24 | 400 Béton | 49.20 | 49.20 | <b>Anomalies structurelles</b><br>- 1 fissure ouverte circonférentielle<br>- 5 raccordements de branchements défectueux<br> |

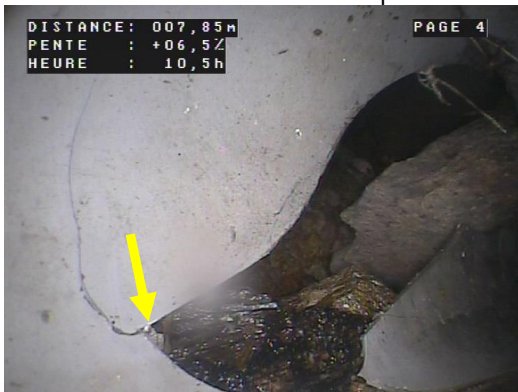
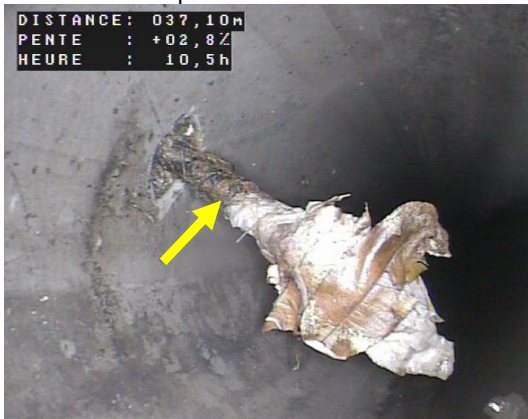
| Tronçon | Diamètre (mm) et matériau | Linéaire total (m) | Linéaire inspecté (m) | Résultats obtenus |
|---|---|---|---|---|
| R75-R71 | 200 Béton | 57.10 | 57.10 | <p><b>Anomalies structurelles</b></p> <ul style="list-style-type: none"> <li>- 1 raccordement de branchement défectueux</li> <li>- 2 cassures en voûte dont 1 très importante</li> </ul> <p><b>Anomalie fonctionnelle hydraulique</b></p> <ul style="list-style-type: none"> <li>- 1 barre métallique traversante</li> </ul> |

| Secteur | Conclusions suite au passage caméra | Travaux préconisés |
|---|---|---|
| Tronçons 9 et<br>10<br>R78 – R69 | <ul style="list-style-type: none"> <li>- 1 barre métallique traversante</li> <li>- 3 cassures : 1 circulaire et 2 en en voûte</li> <li>- 8 raccordements de branchement défectueux</li> <li>- R75 non étanche et R77 radier aval obstrué par béton</li> <li>- 1 joint apparent</li> <li>- 1 décalage de buses</li> <li>- 1 défaut d'assemblage</li> <li>- 1 infiltration</li> <li>- 2 arrivées d'eaux claires par branchements</li> <li>- 2 raccordements non étanches</li> </ul> | <p>Remplacement de la conduite</p> <p>- Enquêtes chez les riverains pour déterminer l'origine de ces eaux claires (envoi dans le réseau d'eaux pluviales existant (ancien UN réutilisé en EP) si pas d'eaux usées mélangées et si pas de possibilité de conserver les eaux claires en domaine privé)</p> |

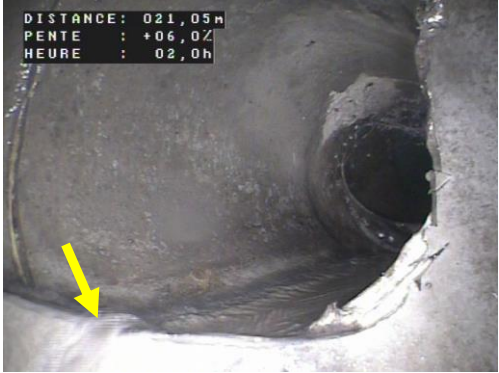
| | | | | <b>Anomalies fonctionnelles d'étanchéité</b><br>- Parois du regard n°75 non étanches<br>- 1 joint apparent rompu<br>- 2 raccordements de branchement non étanches<br>- 1 arrivée d'eaux claire par un branchement (à vérifier)<br> |

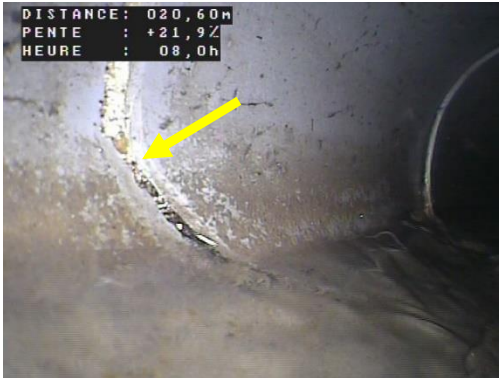
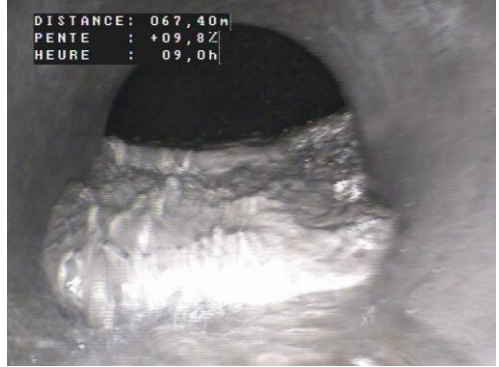
| Tronçon | Diamètre (mm) et matériau | Linéaire total (m) | Linéaire inspecté (m) | Résultats obtenus |
|---|---|---|---|---|
| R77-R75 | 200 Béton | 68.80 | 68.80 | <b>Anomalies structurelles</b><br>- 5 raccordements de branchement défectueux<br>- 1 cassure circulaire<br><br>- 1 défaut d'assemblage (décalage de conduite)<br><b>Anomalie fonctionnelle hydraulique</b><br>- Radier aval du regard R77 obstrué par le béton<br> |

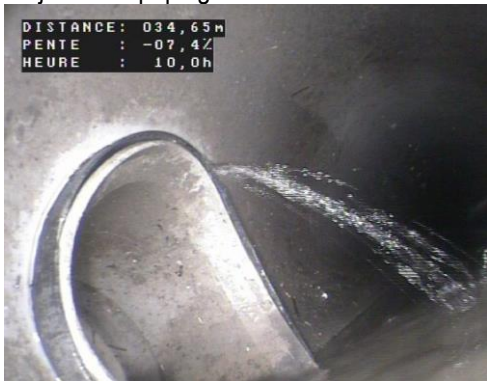
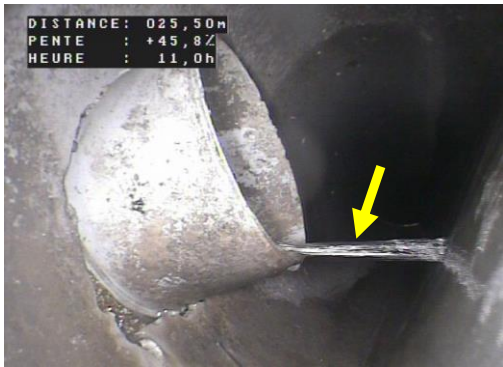
| | | | | <p><b>Anomalies fonctionnelles d'étanchéité</b></p> <ul style="list-style-type: none"> <li>- 1 infiltration</li> <li>- 1 raccordement de branchement non étanche avec vue du remblai</li> <li>- 1 raccordement de branchement non étanche avec jeter sur piquage</li> </ul> <p>- 1 arrivée importante d'eaux claires par branchement</p> |

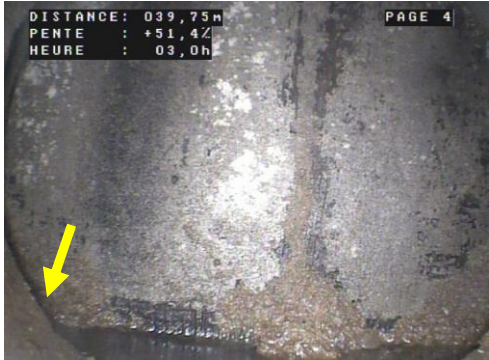
| Tronçon | Diamètre (mm) et matériau | Linéaire total (m) | Linéaire inspecté (m) | Résultats obtenus |
|---|---|---|---|---|
| R81-R81A | 200 Béton | 40.60 | 40.60 | <b>Anomalie structurelle</b><br>- 1 fissure circulaire<br><br><b>Anomalie fonctionnelle d'étanchéité</b><br>- Tête de réseau non étanche<br><br> |

| Secteur | Conclusions suite au passage caméra | Travaux préconisés |
|---|---|---|
| Tronçon 11<br>R81bis-R80 | <ul style="list-style-type: none"> <li>- 1 tête de réseau non étanche</li> <li>- 1 fissure circulaire</li> <li>- 1 raccordement de branchement défectueux</li> </ul> | Remplacement de la conduite |

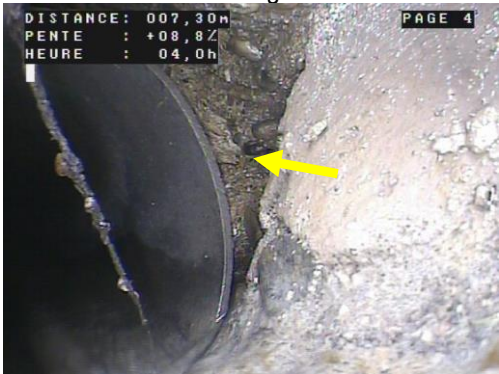
| Tronçon | Diamètre (mm) et matériau | Linéaire total (m) | Linéaire inspecté (m) | Résultats obtenus |
|---|---|---|---|---|
| R71-R69 | 200 Béton | 6.70 | 6.70 | <b>Anomalie fonctionnelle d'étanchéité</b><br>- défaut d'étanchéité des parois du regard R69 et du collecteur au fond de regard<br> |

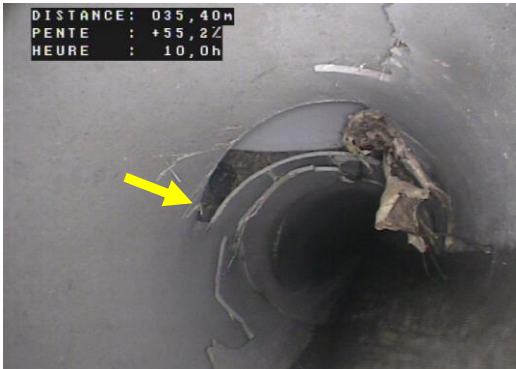
| Tronçon | Diamètre (mm) et matériau | Linéaire total (m) | Linéaire inspecté (m) | Résultats obtenus |
|---|---|---|---|---|
| R69-R64 | 200 Béton/PVC | 53.35 | 53.35 | <b>Anomalies structurelles</b><br>- 1 raccordement de branchement défectueux<br>- 1 cassure de la conduite au niveau d'un piquage direct<br><br>- 1 fissure |

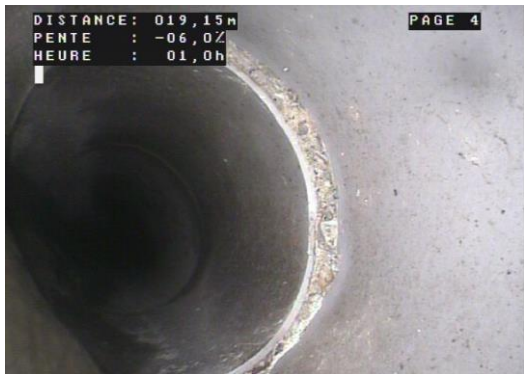
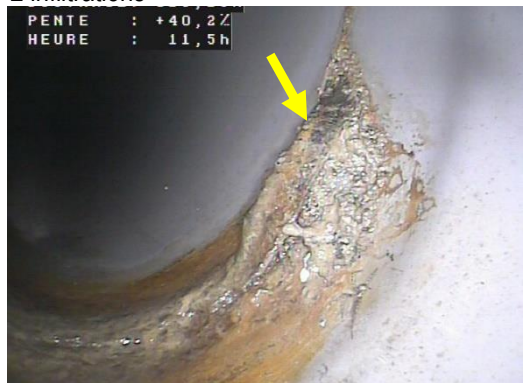
| | | | | <ul style="list-style-type: none"> <li>- 2 collecteurs ovalisés</li> <li>- 1 décalage entre les 2 tuyaux avec vue du remblai</li> </ul> <p><b>Anomalies fonctionnelles d'étanchéité</b></p> <ul style="list-style-type: none"> <li>- 2 infiltrations</li> </ul> <ul style="list-style-type: none"> <li>- 2 piquages de branchement directs non étanches</li> <li>- 1 écoulement continu important d'eau claire par un branchement situé à 0.30 m à l'aval de R64</li> </ul> <p><b>11 anomalies soit 1 tous les 4,85 mètres</b></p> |

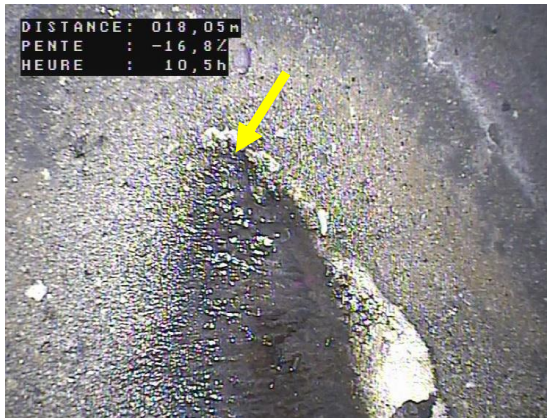
| R64-R54 | 300 Béton | 57.05 | 57.05 | <p><b>Anomalies structurelles</b></p> <ul style="list-style-type: none"> <li>- 4 raccords de branchements défectueux</li> </ul> <p><b>Anomalies fonctionnelles hydrauliques</b></p> <ul style="list-style-type: none"> <li>- 3 branchements pénétrants non étanches</li> </ul> <p><b>Anomalies fonctionnelles d'étanchéité</b></p> <ul style="list-style-type: none"> <li>- 2 infiltrations</li> </ul> <p><b>9 anomalies soit 1 tous les 6.30 mètres</b></p> |

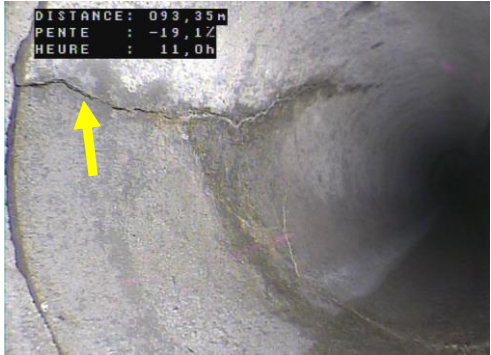
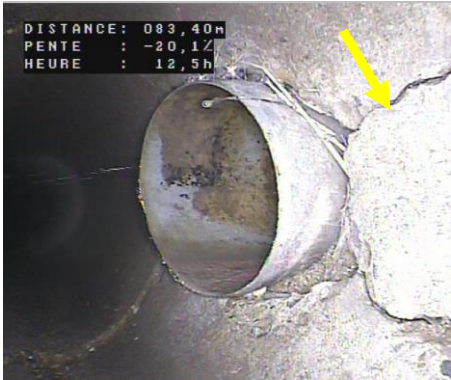
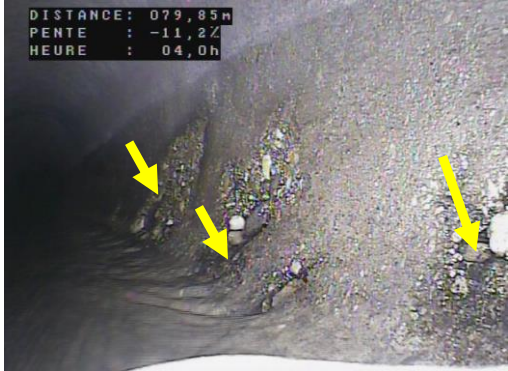
| Tronçon | Diamètre (mm) et matériau | Linéaire total (m) | Linéaire inspecté (m) | Résultats obtenus |
|---|---|---|---|---|
| R54-R55 | 300 Béton | 49.20 | 49.20 | <p><b>Anomalies structurelles</b></p> <ul style="list-style-type: none"> <li>- 2 fissures en voûte</li> </ul> <ul style="list-style-type: none"> <li>- 3 raccords de branchement défectueux</li> <li>- 1 raccords de branchements défectueux avec fissures</li> </ul> <p><b>Anomalie fonctionnelle hydraulique</b></p> <ul style="list-style-type: none"> <li>- 1 branchement pénétrant non étanche</li> </ul> <p><b>Anomalies fonctionnelles d'étanchéité</b></p> <ul style="list-style-type: none"> <li>- Infiltrations sur collecteur endommagé en radier</li> </ul> |

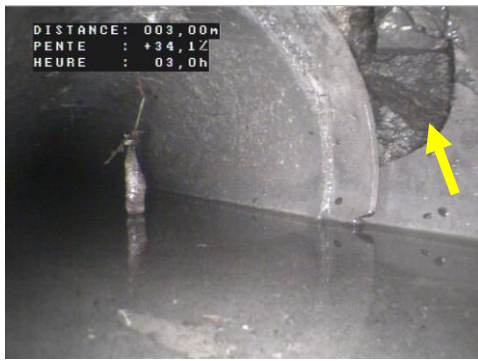
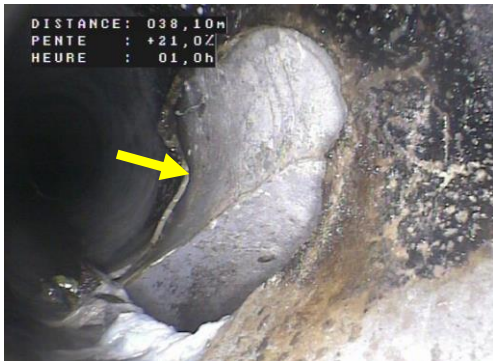
| Tronçon | Diamètre (mm) et matériau | Linéaire total (m) | Linéaire inspecté (m) | Résultats obtenus |
|---|---|---|---|---|
| R65-R68bis | 200 PVC | 49.80 | 49.80 | <b>Anomalies structurelles</b><br>- 1 cassure sur le collecteur avec vue du remblai<br><br>- 1 ovalisation du collecteur<br>- 1 regard en mauvais état (radier du R68bis)<br><b>Anomalies fonctionnelles d'étanchéité</b><br>- 2 raccordements de branchement non étanches<br> |

| Secteur | Conclusions suite au passage caméra | Travaux préconisés |
|---|---|---|
| Tronçon B<br>R95-R64 | - 2 regards en mauvais état (R65 et R68bis)<br>- 1 cassure<br>- 1 poinçonnement<br>- 2 infiltrations<br>- 8 raccordements de branchement défectueux,<br>- 3 arrivées d'eaux claires par branchement | Remplacement de la conduite<br><br>- Enquêtes chez les riverains pour déterminer l'origine de ces eaux claires (envoi dans le réseau d'eaux pluviales existant (ancien UN réutilisé en EP) si pas d'eaux usées mélangées et si pas de possibilité de conserver les eaux claires en domaine privé) |

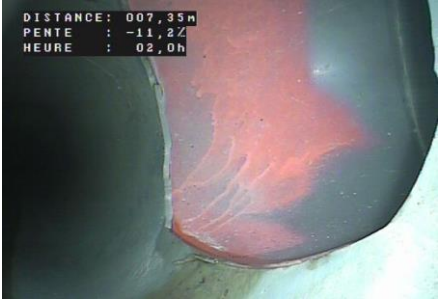
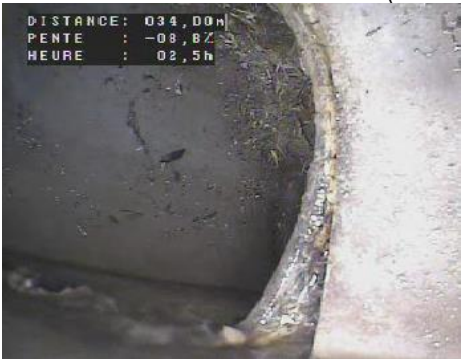
| Tronçon | Diamètre (mm) et matériau | Linéaire total (m) | Linéaire inspecté (m) | Résultats obtenus |
|---|---|---|---|---|
| R68-R68bis | 200 PVC | 38.00 | 38.00 | <p><b>Anomalies fonctionnelles d'étanchéité</b></p> <ul style="list-style-type: none"> <li>- 2 raccords de branchement non étanches</li> </ul> <p>DISTANCE : 007,35 m<br/>PENTE : -11,2 %<br/>HEURE : 02,0 h</p> <ul style="list-style-type: none"> <li>- 1 arrivée importante d'eau claire par un branchement 4 ml à l'amont de R68bis (drain SF)</li> </ul> <p>DISTANCE : 034,00 m<br/>PENTE : -08,8 %<br/>HEURE : 02,5 h</p> |

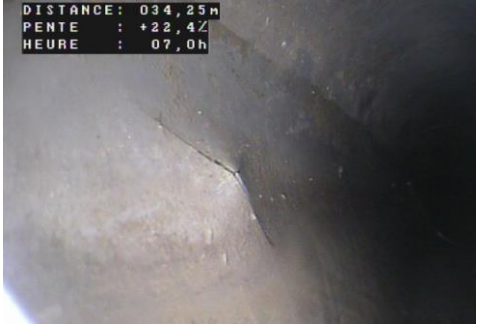
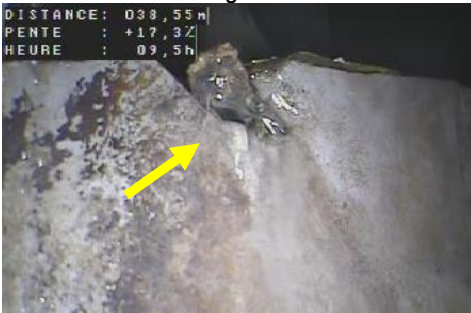
| Tronçon | Diamètre (mm) et matériau | Linéaire total (m) | Linéaire inspecté (m) | Résultats obtenus |
|---|---|---|---|---|
| R68-R94 | 200 PVC | 38.55 | 38.55 | <p><b>Anomalies structurelles</b></p> <ul style="list-style-type: none"> <li>- 1 raccords de branchements défectueux</li> <li>- 1 poinçonnement</li> </ul> <p>DISTANCE : 034,25 m<br/>PENTE : +22,4 %<br/>HEURE : 07,0 h</p> <p><b>Anomalies fonctionnelles d'étanchéité</b></p> <ul style="list-style-type: none"> <li>- 1 écoulement continu d'eau claire par un branchement dans le regard R94</li> </ul> <p>DISTANCE : 038,55 m<br/>PENTE : +17,3 %<br/>HEURE : 09,5 h</p> <ul style="list-style-type: none"> <li>- 1 raccordement de branchement non étanche</li> </ul> |

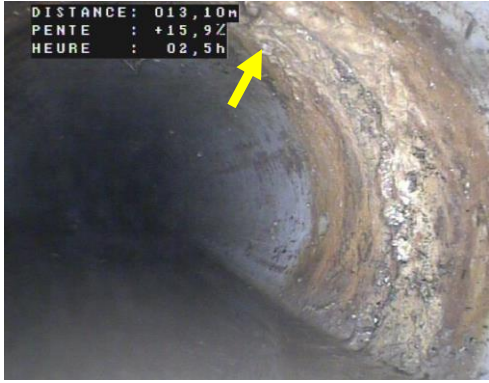
| Tronçon | Diamètre (mm) et matériau | Linéaire total (m) | Linéaire inspecté (m) | Résultats obtenus |
|---|---|---|---|---|
| R94-R95 | 200 PVC | 44.45 | 44.45 | <p><b>Anomalie fonctionnelle hydraulique</b></p> <ul style="list-style-type: none"> <li>- Réseau en charge à 40%</li> </ul> <p><b>Anomalies fonctionnelles d'étanchéité</b></p> <ul style="list-style-type: none"> <li>- 2 raccordements de branchement défectueux non étanches</li> <li>- 2 infiltrations</li> </ul> |
