**Syndicat Mixte de Sioule et Morge**  
**Commune de BLOT L'EGLISE**  
**Département du PUY-DE-DÔME**

**ÉTUDE DE DIAGNOSTIC ASSAINISSEMENT**

**Rapport de prédiagnostic**

**Novembre 2022**

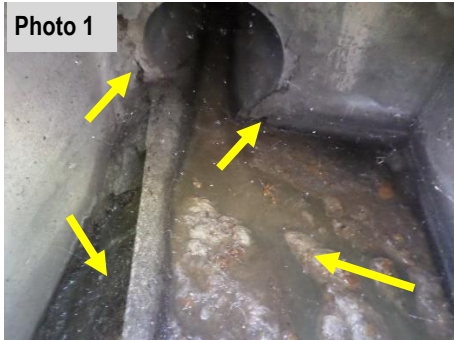
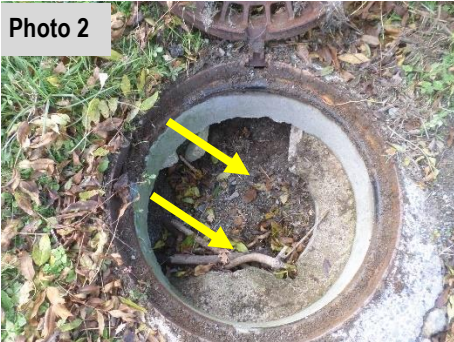
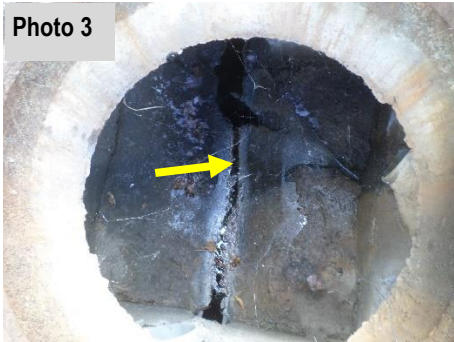
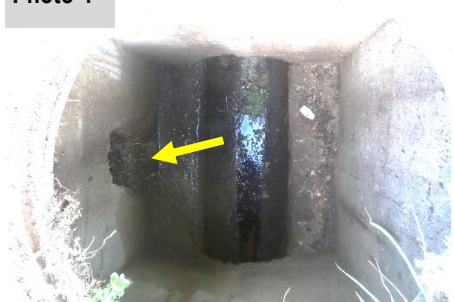
| Localisation : Station d'épuration et RD n°16 et 122 | |
|---|---|
| Remarques | <p>- Perforation, problème d'étanchéité : écoulement dans la déverse par temps sec, ensablement, dépôt important dans le déversoir d'orage DO2 n°5 (photo 1)</p> <p><b>Photo 1</b></p> <p>- Ensablement très important, présence de branches de bois dans le regard de visite d'eaux pluviales n°8 (photo 2)</p> <p><b>Photo 2</b></p> <p>- Présence d'hydrocarbure : déconnexion d'une cuve de fioul, érosion de la cunette dans le regard de visite unitaire n°25 (photo 3)</p> <p><b>Photo 3</b></p> <p>- Racines dans le regard de visite unitaire n°33 (photo 4)</p> <p><b>Photo 4</b></p> <p>- Deux regards d'eaux usées et un regard unitaire sont sous terre, un regard unitaire est sous goudron et un regard d'eaux usées n'a pas été trouvé.</p> |

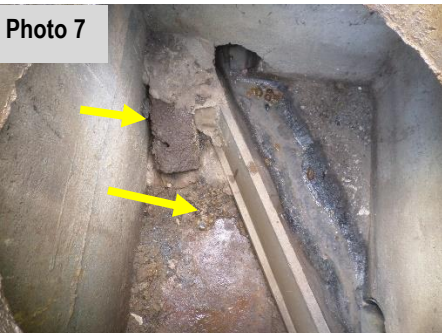
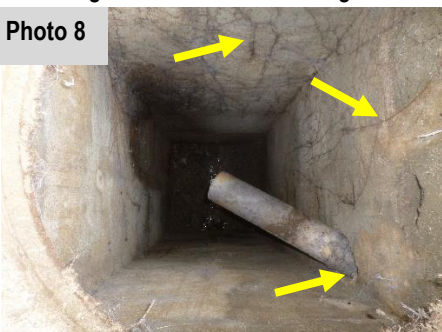
| Localisation : Nord du Bourg et RD n°50 | |
|---|---|
| Remarques | <p>- Perforation de la cunette dans le regard de visite unitaire n°24 (photo 5)</p> <p>Photo 5</p> <p>- Présence de planches de coffrage dans le regard de visite unitaire n°39 (photo 6)</p> <p>Photo 6</p> <p>- Radier en mauvais état dans le déversoir d'orage DO5 n°59 (photo 7)</p> <p>Photo 7</p> <p>- Mauvaise jonction canalisation/regard, racines dans le regard de visite unitaire n°63 (photo 8)</p> <p>Photo 8</p> <p>- Un regard d'eaux pluviales et un regard unitaire n'ont pas été trouvés</p> |

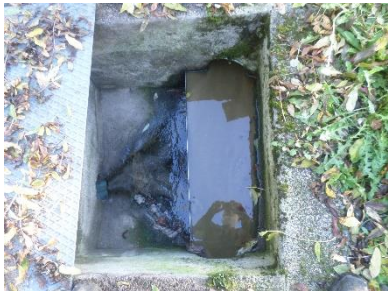
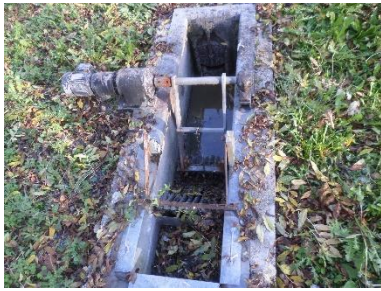
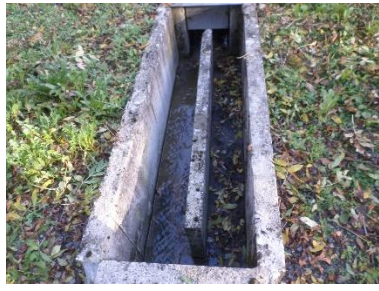
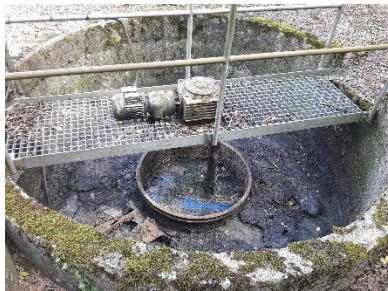
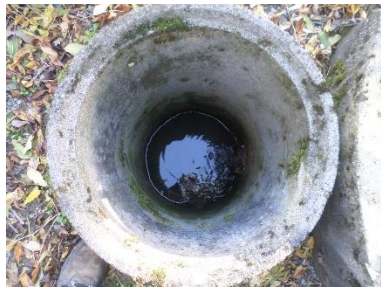
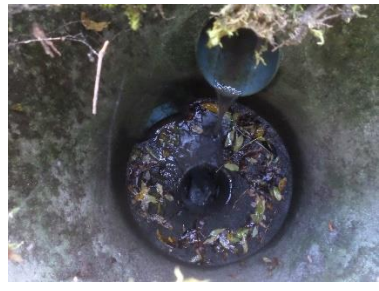
- Déversoir d'orage entrée station
- Prétraitement : dégrilleur automatique
- Prétraitement : dessableur
- Prétraitement : dégraisseur très dégradé

| DO entrée STEP | Dégrilleur automatique | Dessableur |
| Dégraisseur | Regard sortie basse | Regard de jonction en sortie |

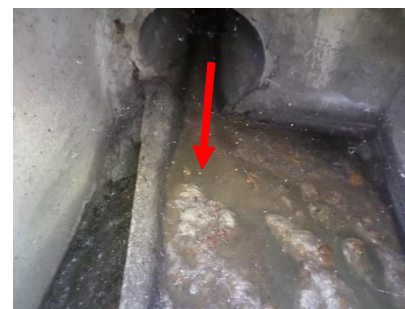
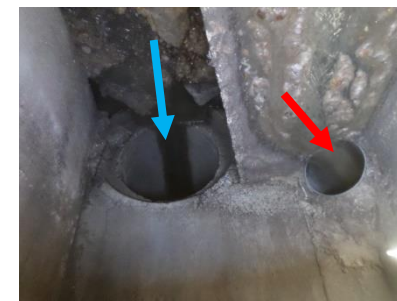
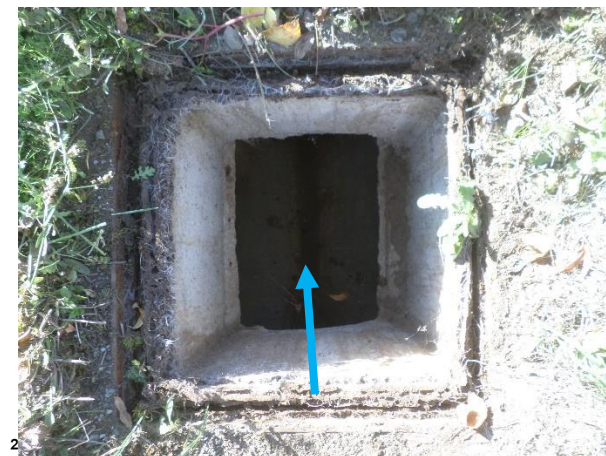
Vue générale de l'ouvrage, regard de visite n°5

Arrivée

Départ et déverse

Exutoire de la déverse

| Désignation de l'ouvrage | Localisation | Coordonnées Lambert 93 | Type de réseau | Approche qualitative du fonctionnement | Exutoire de la déverse |
|---|---|---|---|---|---|
| DO-BLO-05 | RD n°50 de Pontgibaud à Ebreuil à l'est du Bourg | X=696662,22<br>Y=6548674,70 | Unitaire | - Fonctionnement par déverse latérale<br>- 25 cm de mise en charge | - Réseau pluvial puis fossé à 290m en aval<br>- Exutoire au fossé localisé |

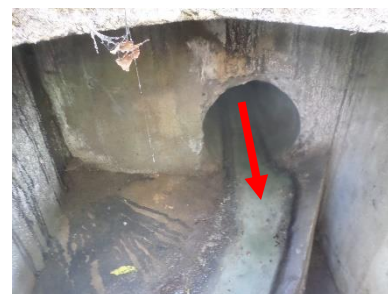
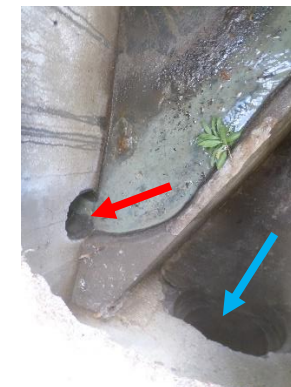
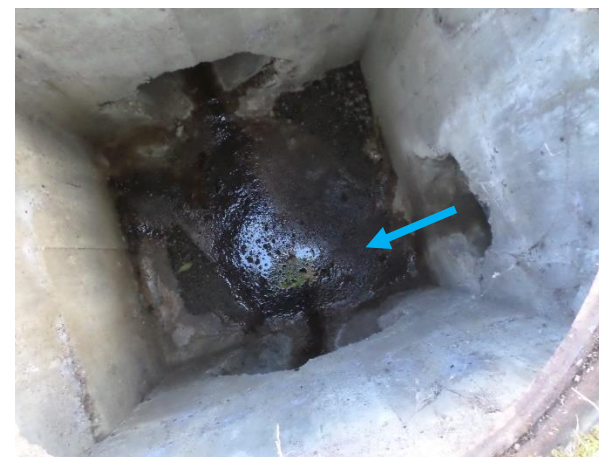
Vue générale de l'ouvrage, regard de visite n°34

Arrivée

Départ et déverse

Exutoire de la déverse

| Désignation de l'ouvrage | Localisation | Coordonnées Lambert 93 | Type de réseau | Approche qualitative du fonctionnement | Exutoire de la déverse |
|---|---|---|---|---|---|
| DO-BLO-03 | Voie communale n°35 à l'ouest du Bourg | X=696335,02<br>Y=6548720,89 | Unitaire | - Fonctionnement par déverse latérale<br>- 6 cm de mise en charge | - Regard pluvial n°36<br>- Exutoire non localisé |

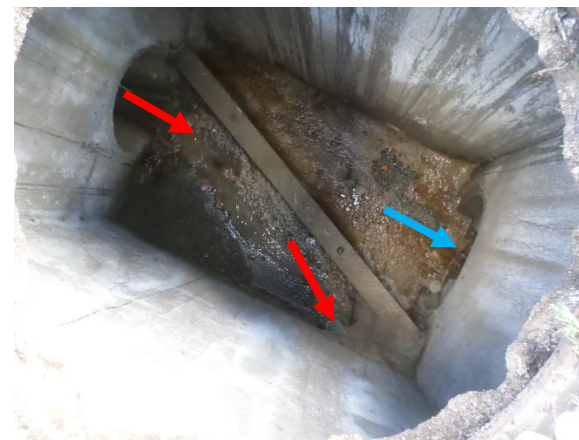
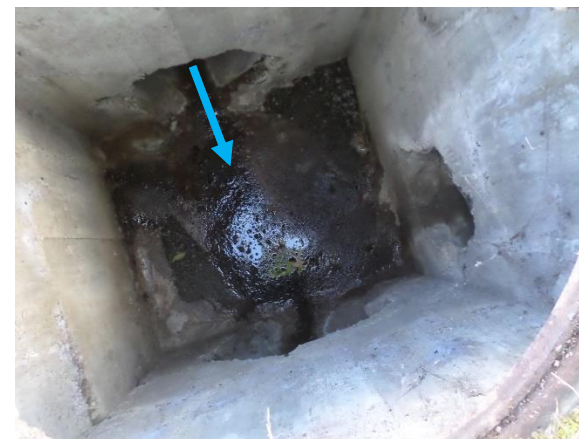
Vue générale de l'ouvrage, regard de visite n°35

Exutoire de la déverse

| Désignation de l'ouvrage | Localisation | Coordonnées Lambert 93 | Type de réseau | Approche qualitative du fonctionnement | Exutoire de la déverse |
|---|---|---|---|---|---|
| DO-BLO-04 | Voie communale n°35 à l'ouest du Bourg | X=696347,79<br>Y=6548725,03 | Unitaire | - Fonctionnement par déverse latérale<br>- 23 cm de mise en charge | - Regard pluvial n°36<br>- Exutoire non localisé |

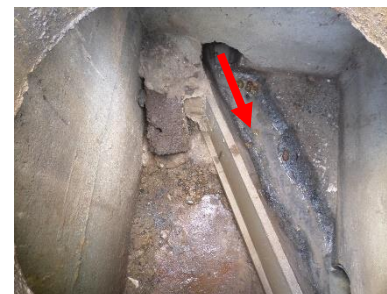
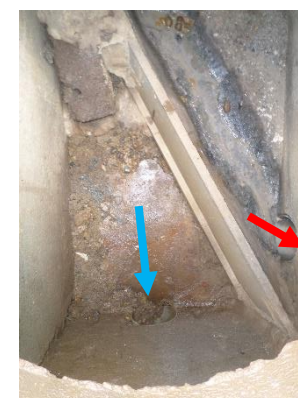
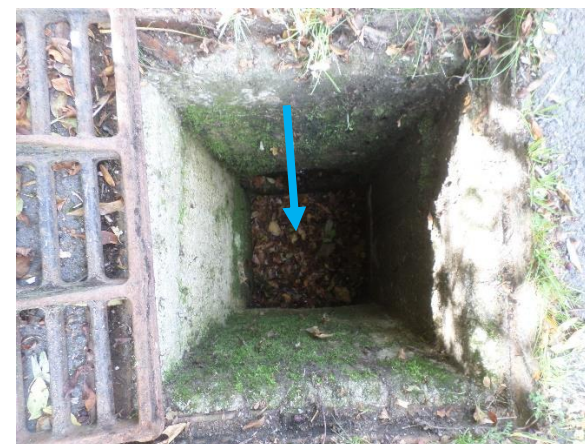
Vue générale de l'ouvrage, regard de visite n°59

Arrivée

Départ et déverse

Exutoire de la déverse
