Tableau 3 : Caractéristiques du terrain au jour de notre visite

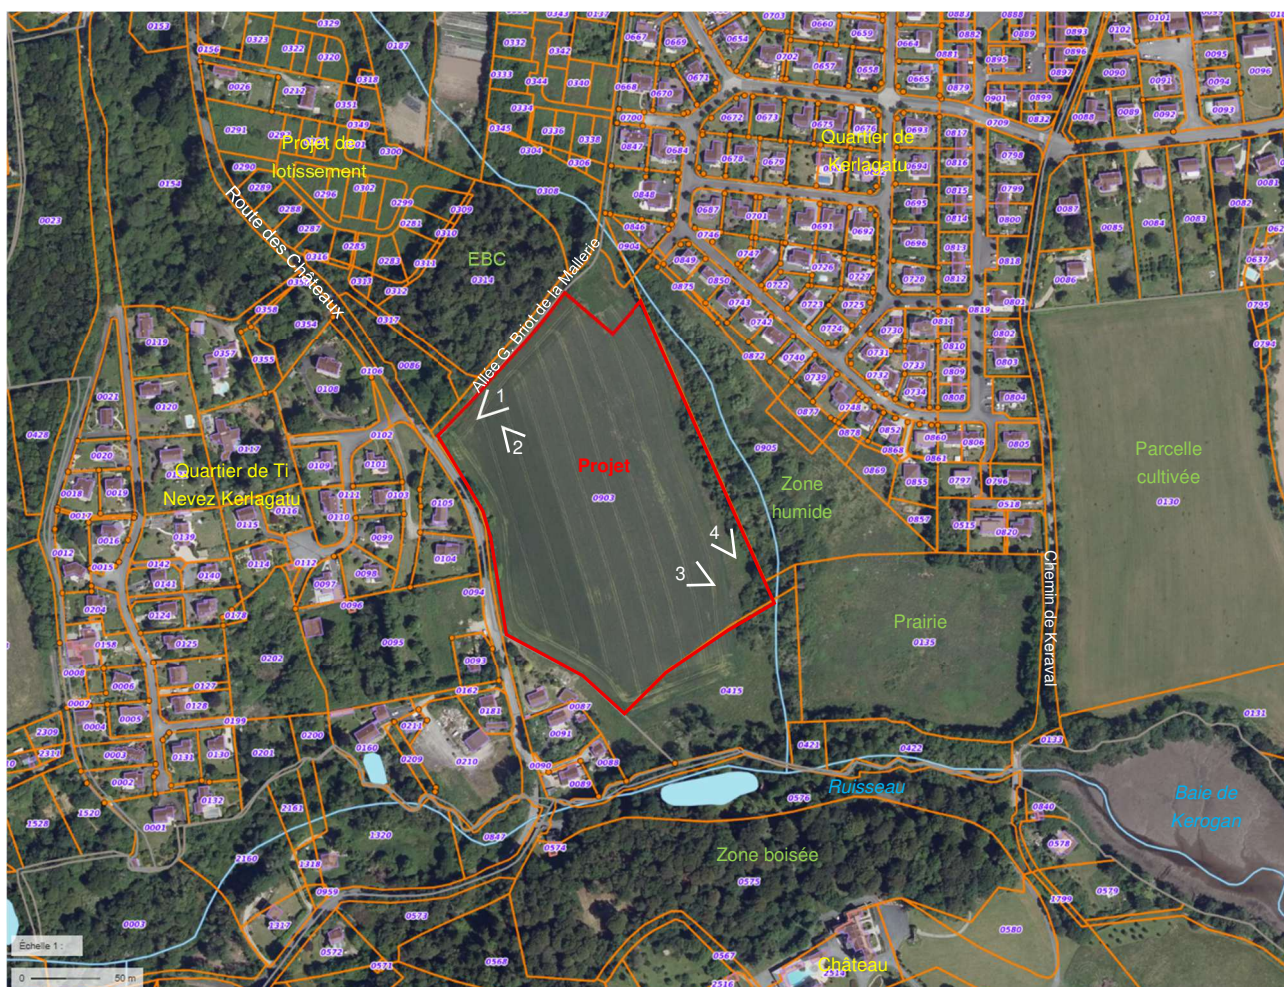
Figure 2 : Photographie aérienne annotée des abords du projet (Géoportail IGN, 2021)

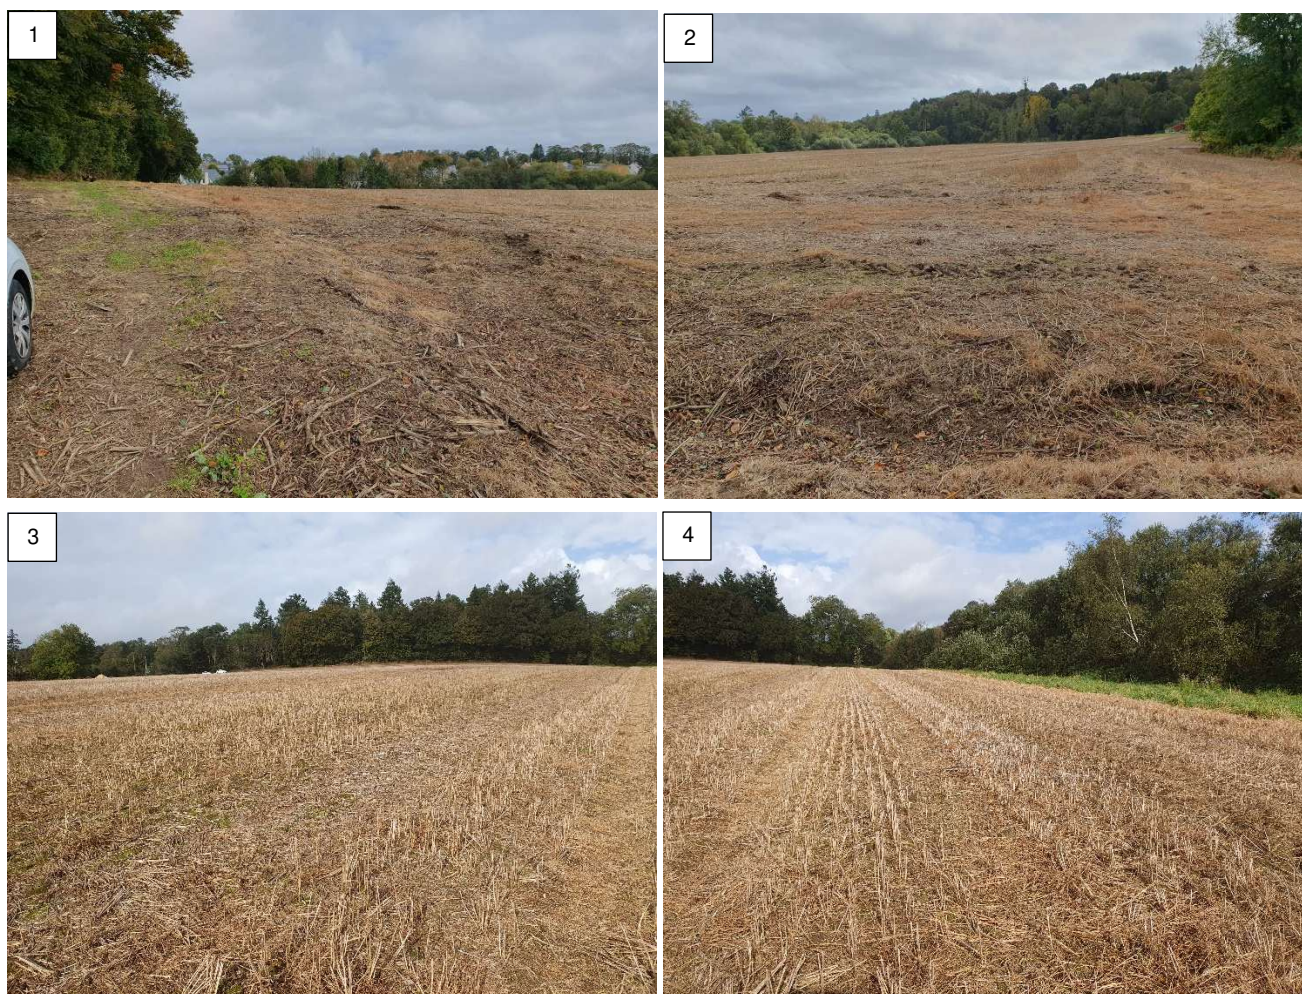
Figure 3 : Vues du site (07/10/2024)

| Occupation du sol | Parcelle agricole récoltée et traitée |
| Pente moyenne de la parcelle | 4,6% vers le sud-est |
| Hydrographie locale | Ruisseau affluent de la Baie de Kerogan en limite est de la parcelle |
| Remarque | Une zone humide est présente dans le vallon du ruisseau à l'est. |
