## BRANDIVY, étang de la Forêt

### Aménagement d'un ouvrage et d'une passerelle

#### Étude géotechnique G2 AVP – VERSION 2

**RAPPORT D'ÉTUDE**

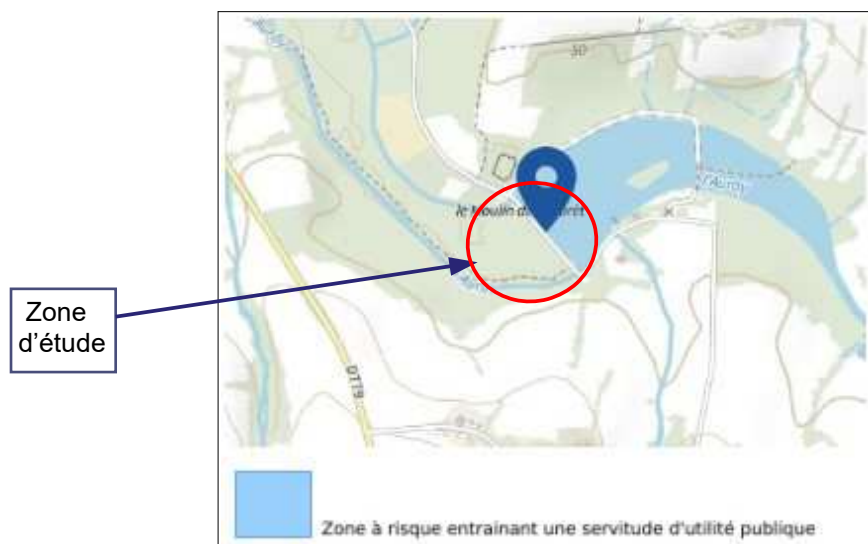
Carte 3 : extrait de la carte des zones à risques entraînant une servitude d'utilité publique (source : [www.georisques.fr](http://www.georisques.fr))

Le risque inondation est existant au niveau de la zone d'étude et sur la commune de BRANDIVY.

Concernant les remontées de nappes et inondations de caves, la zone d'étude est située dans une zone où il y a de fortes probabilités d'observer des débordements par remontée de nappe, ou au moins des inondations de cave.
