# PROJET DE CONSTRUCTION D'UNE CENTRALE PHOTOVOLTAÏQUE AU SOL SUR LA COMMUNE DE SALSIGNE (11)

**Complément Zone Humide**

| Intitulé du rapport | <b>Complément Zone Humide</b> |

Réf. Cereg - 2026-CI-000339

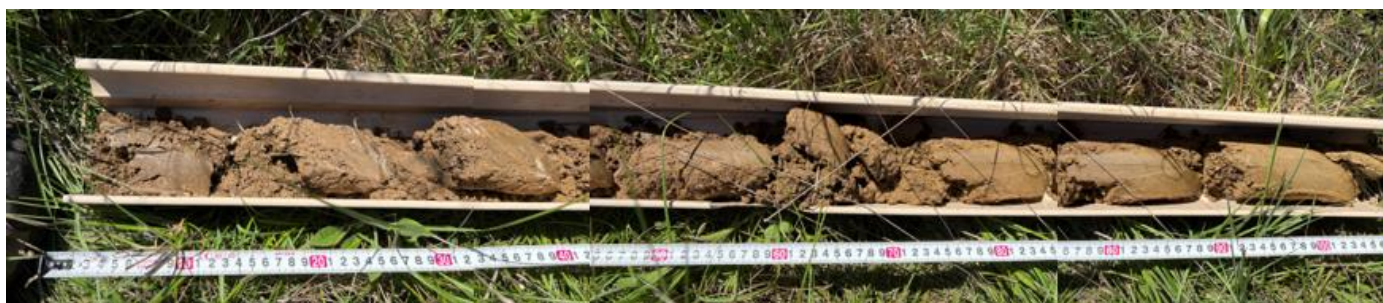
Deux sondages ont permis d'atteindre 110 cm de profondeur :

- L'un s'est avéré négatif ;
- Le second comporte des éléments typiques des zones humides.

Figure 5 : Sondage complet négatif zone humide

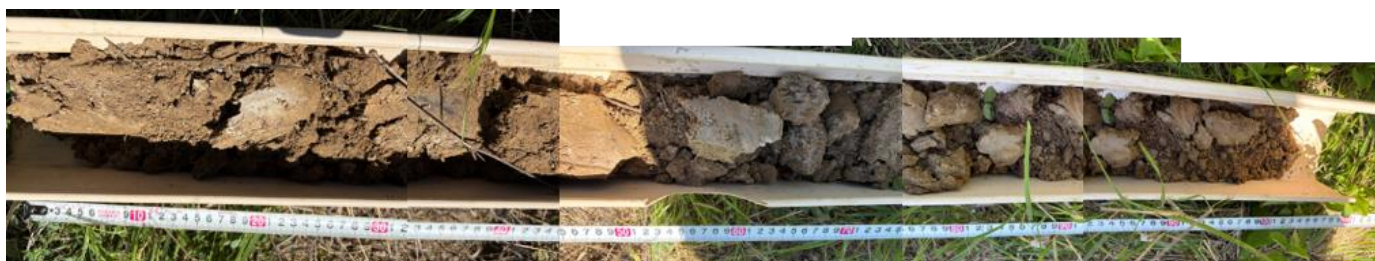
Figure 6 : Sondage complet positif zone humide avec traces d'oxydation

La présence d'un sondage positif, isolé avec présence de traces d'oxydation ne suffit pas à caractériser une zone humide et ce d'autant plus que les sondages à proximité immédiate se sont avérés négatifs ou non significatifs (refus) en raison de la nature du sol. La présence de ce sondage positif isolé peut s'expliquer par la présence localisée d'une stagnation d'eau liée aux fossés environnants.

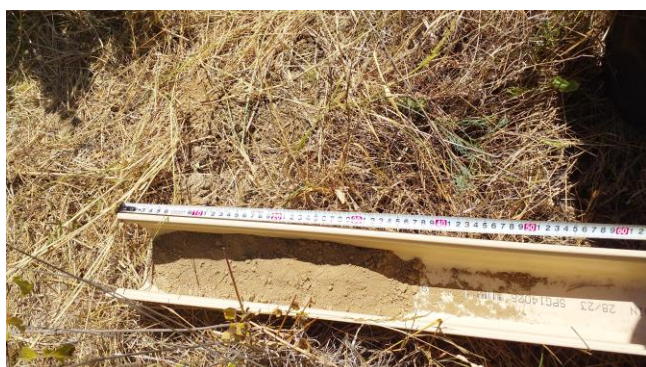
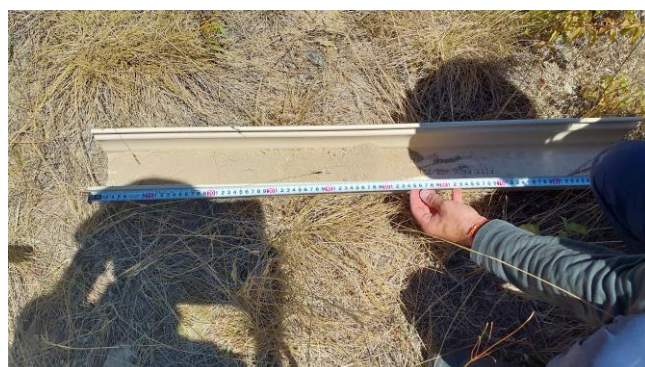
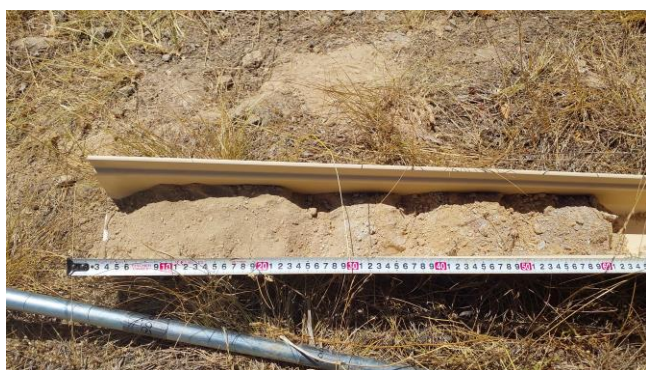
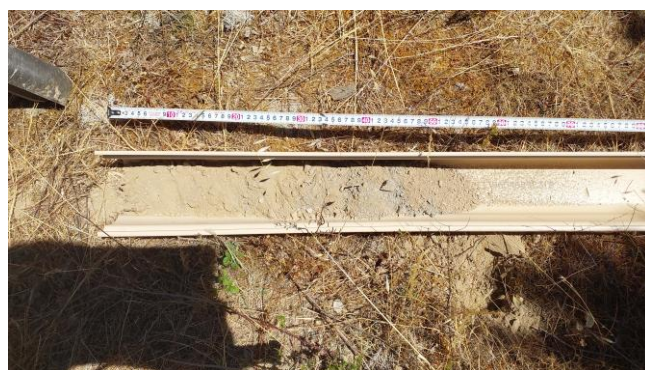
Une dizaine de sondages pédologiques ont été effectués en complément de ceux effectués lors du précédent passage. De nombreux sondages se sont soldés par un refus de tarière entre 20 et 50 cm de profondeur avec la présence de nombreux graviers. Il n'a pas été possible de faire des sondages plus profonds ce qui correspond aux caractéristiques annoncées dans la fiche sol à savoir un sol peu profond avec assez rapidement présence de roche ou de blocs.

Figure 7 : Exemple de sondages avec refus de tarière.

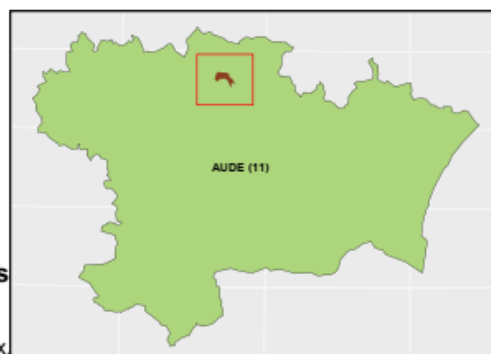
**Composition :** cette UCS est composée de 3 Unité(s) Typologique(s) de Sol (UTS)

**Surface :** 1005 ha

- **UTS n° 86 :** sol peu à très peu épais argilo-limono-sableux, peu caillouteux, rougeâtre, moyennement calcaire observé sur calcaire crayeux du Thanétien du Minervois et sur les contreforts de la Montagne Noire.  
- **Type de sol :** RENDOSOL  
- **Matériau parental :** calcaire crayeux
- **UTS n° 87 :** Sol moyennement profond à profond, limono-argilo-sableux, rouge formé sur calcaire crayeux du Thanétien du Minervois et sur les contreforts de la Montagne Noire.  
- **Type de sol :** CALCOSOL  
- **Matériau parental :** calcaire crayeux
- **UTS n° 921 :** sol calcaire, humifère, limono-argilo-sableux, humifère, à structure grenue, caillouteux, observé sur calcaire métamorphique fissuré du Dévonien.  
- **Type de sol :** LITHOSOL  
- **Matériau parental :** calcaire métamorphique
