# Mise en place de la DAHUU Bâtiment 17 - Résidence Pasteur Frontignan (34)

BATIVERSITE (Rodolphe MAJUREL)

25/03/2026

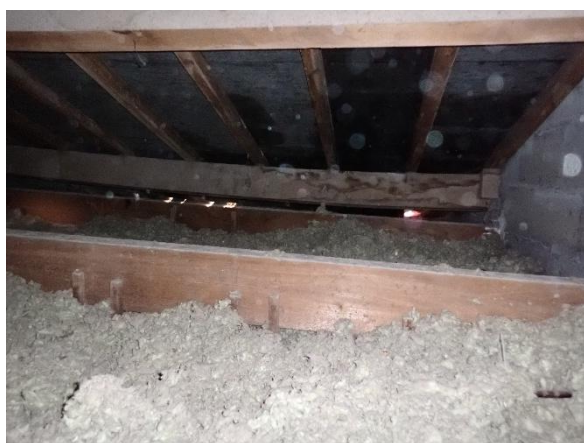
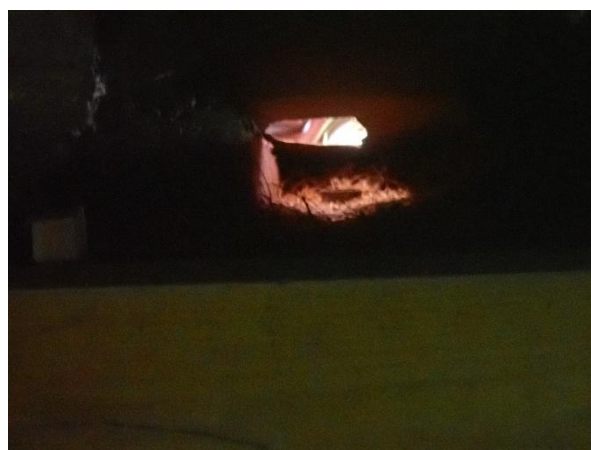
Cette observation est confirmée par la visite du grenier grâce à un accès par une trappe qui se situe en haut de l'escalier central qui permet un accès sous les toits. Trois nids sont présents localisé là où les moineaux domestiques ont été observés du parking.

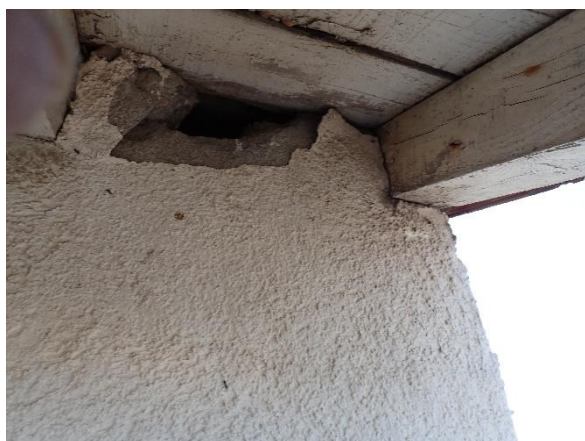
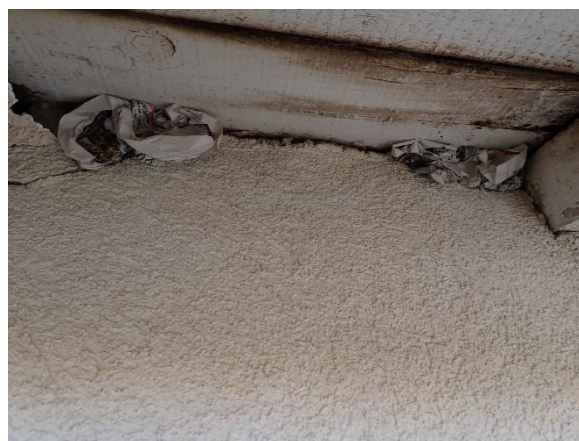
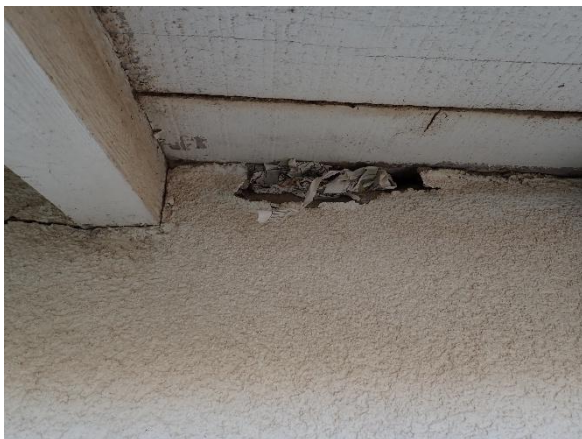
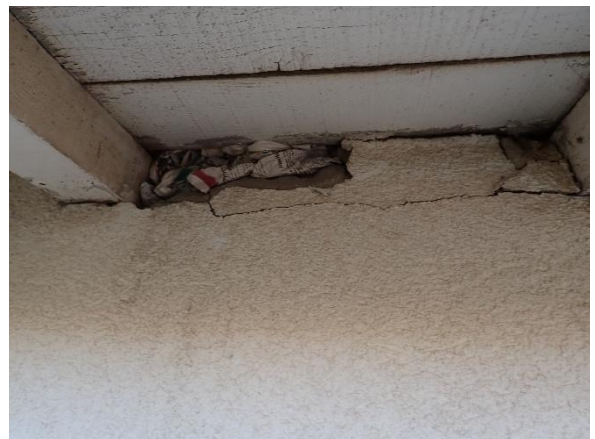
Les accès des moineaux correspondent à des défaillances du mur du soutien. Les accès sont fermés à l'aide de papier journal pour éviter que les oiseaux rentrent dans le grenier.

L'accès par le grenier est impossible car une poutre empêche de passer jusqu'au accès du grenier. La fermeture est effectuée à la nacelle

L'ensemble des cavités ont été fermées pour empêcher la colonisation de la faune dans le grenier.

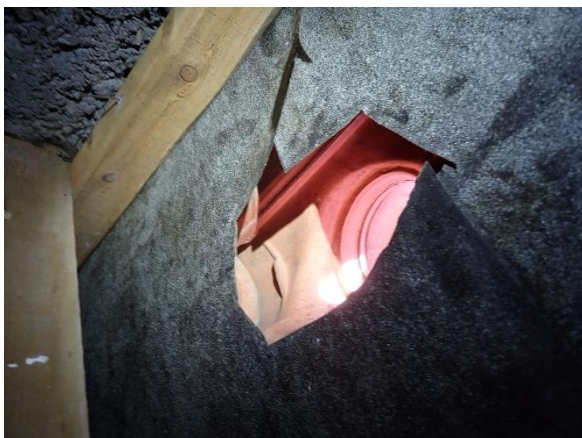
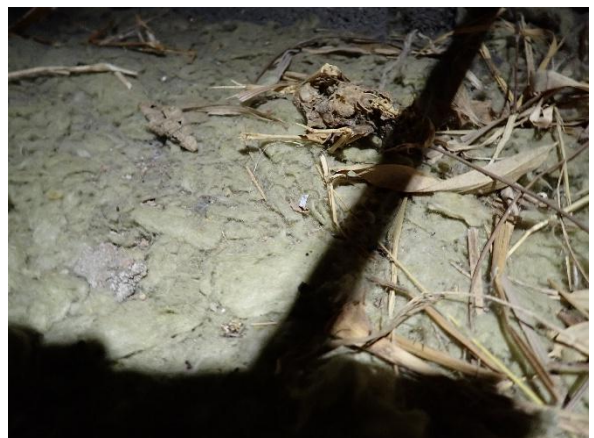
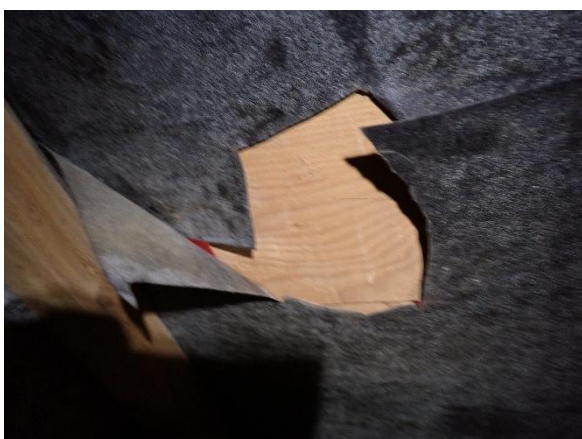
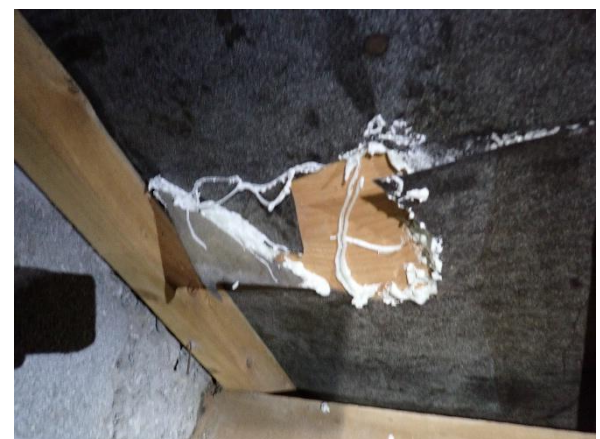
### 3.1.2. Fermeture d'une aération du toit.

Une aération du toit permettait à l'avifaune de pénétrer dans le grenier. L'accès a été condamné.

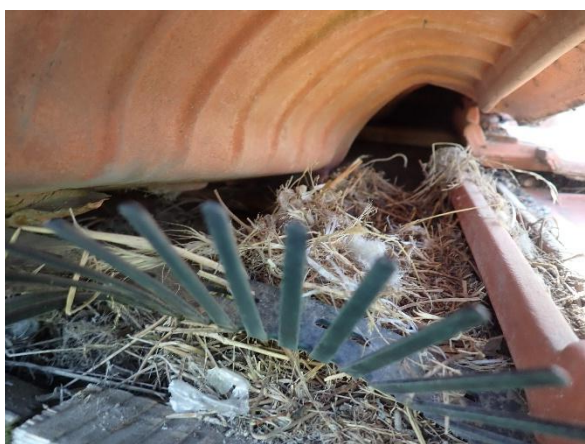
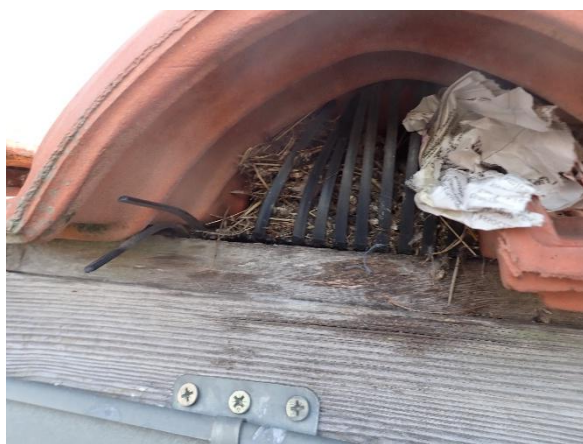
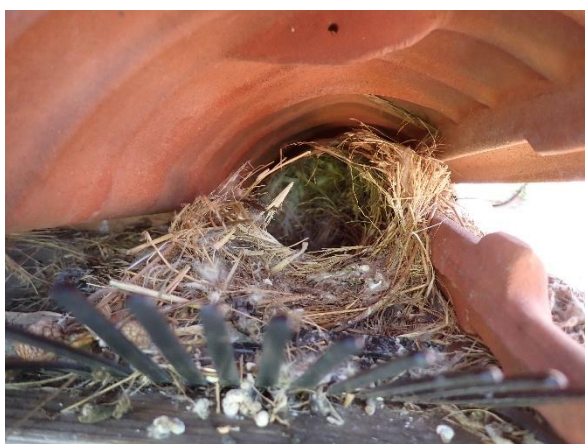
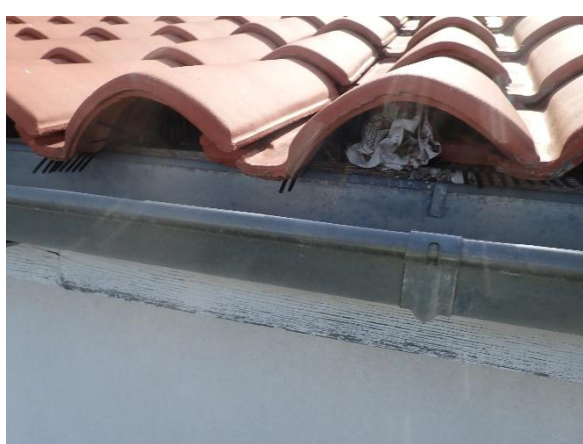
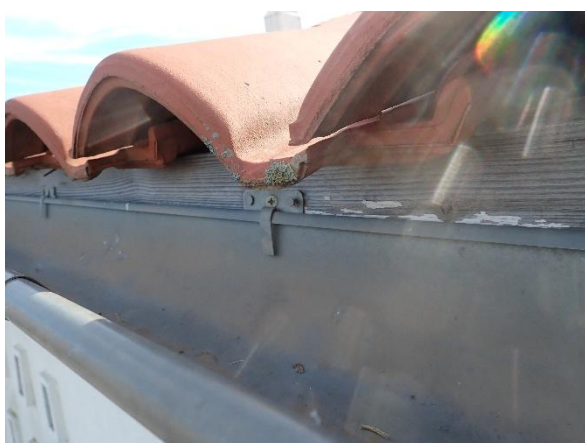
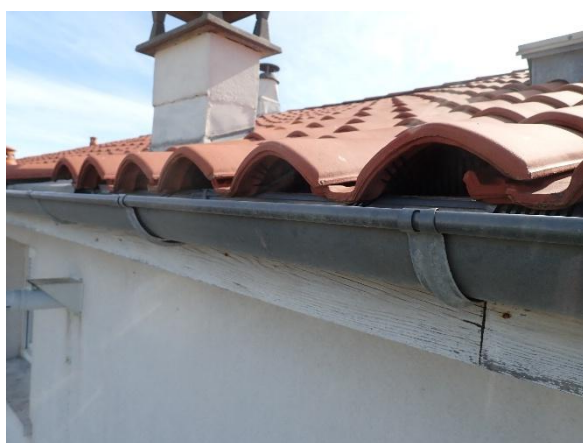
### 3.1.3. Colonisation des dessous des tuiles par les moineaux domestiques

Lors de la mise en place de la DAHUU des ouvertures dans le grenier, une colonisation par les moineaux domestiques (*passer domesticus*) a été observé sous les tuiles malgré les filets anti-intrusion.

Une quinzaine de nid actif sont présents. La colonie de moineaux est sur cet immeuble et sous les tuiles. **Cette colonisation n'a pas prise en compte dans le pré diagnostic.**

Une DAHUU a été mis en place, mais les mesures compensatoires ne sont pas suffisante pour assure la survie de cette colonie sur ce site.

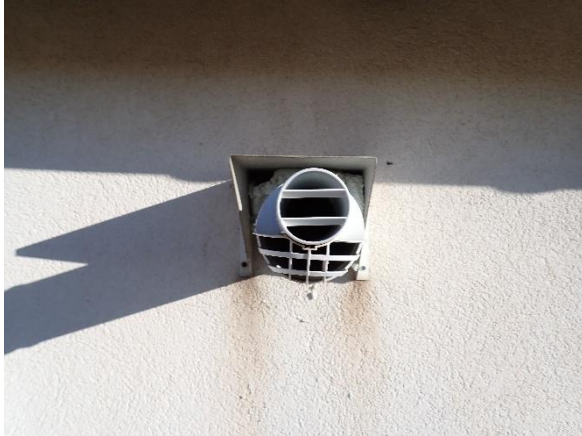
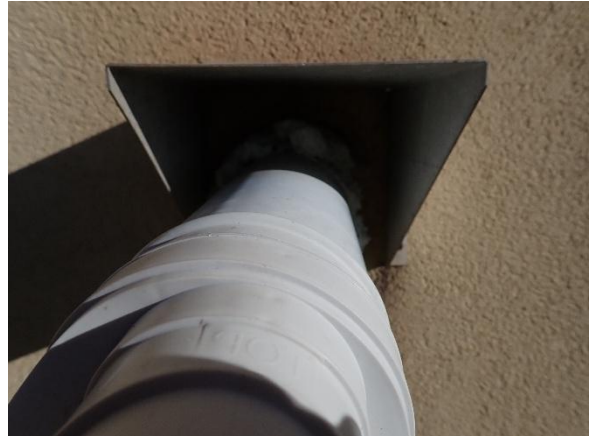
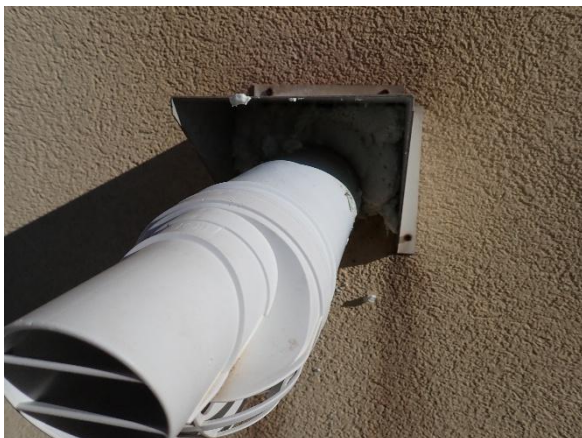
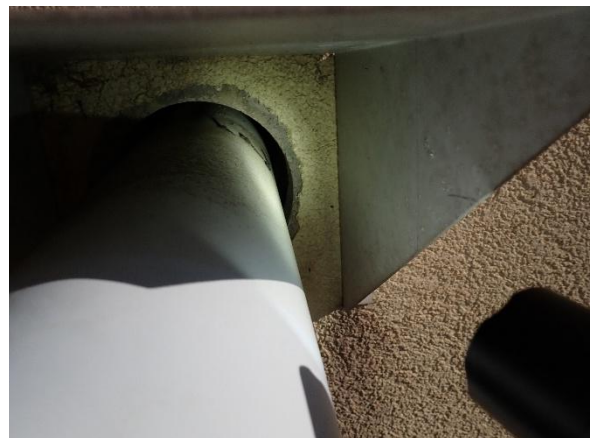
**Toutes les sorties de ventilation, à l'exception d'une seule, ont été fermées. Des traces de guano ont été découvertes, mais aucune n'était occupée par des chiroptères.**

La DAHUU a été mise place sur les sorties de ventilation des chaudières. De la mousse expansée a été mise en place sur les gites non utilisés pour éviter une colonisation des chiroptères.

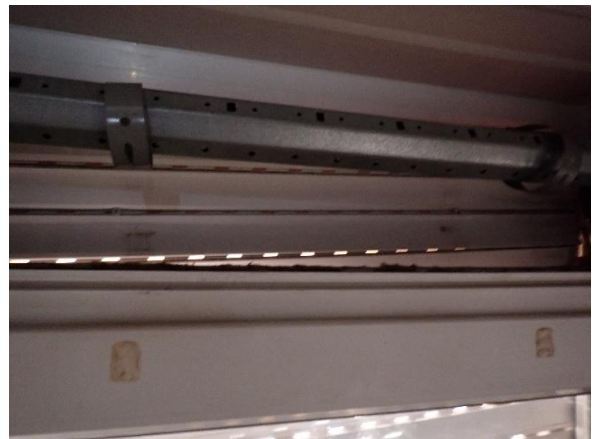
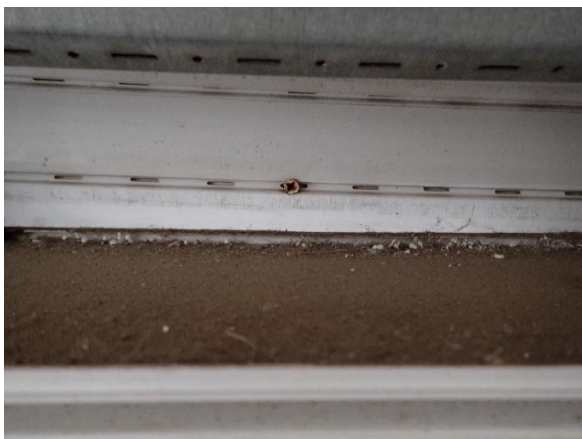
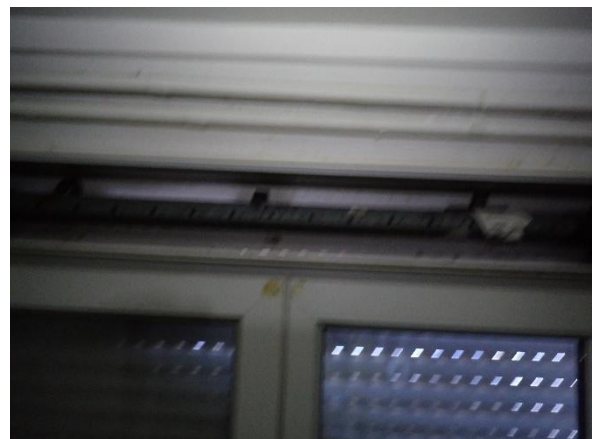
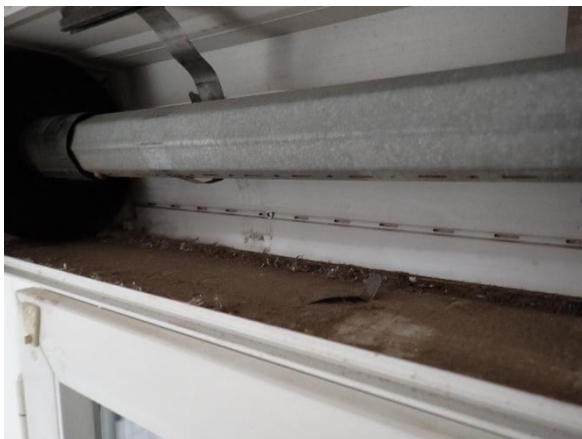
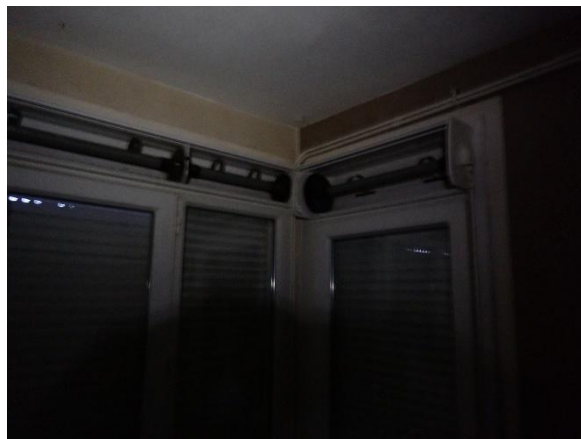
**Les volets ont été condamnés et ne peuvent plus être ouverts, ce qui constitue une mesure de sécurité pour la faune en permettant leur fermeture définitive.**

*La fermeture des volets roulants a été effectuée en visant le volet afin de bloquer complètement l'interstice entre le coffre et le volet. La planche du coffre a été laissée à proximité en laissant le coffre ouvert pour éviter toute pénétration de la faune patrimoniale.*

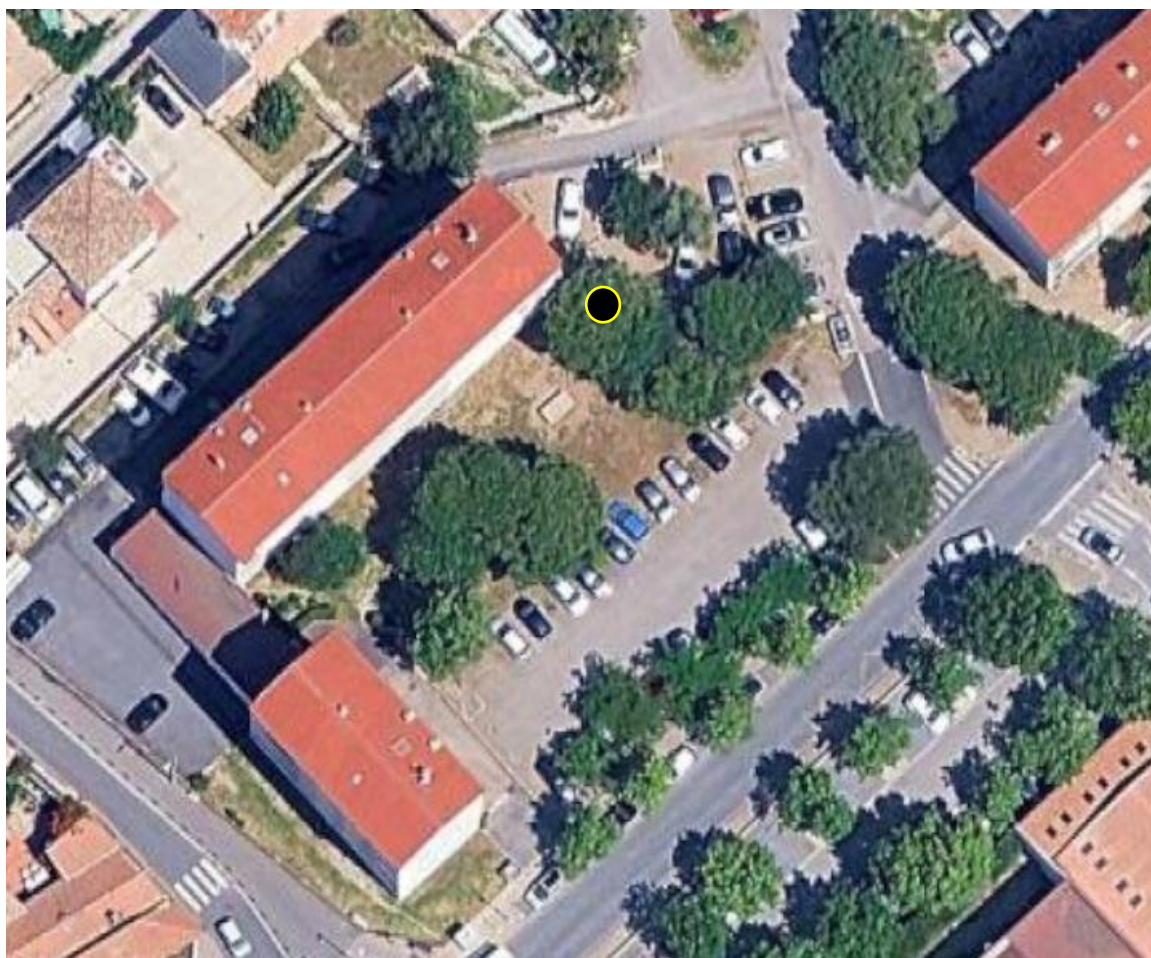
Localisation du nichoir. Point GPS : 43.44951426206562, 3.751491449477211

### 5.1.2. Pose d'un nichoir vertical dans un pin pignon (*pinus pinea*)

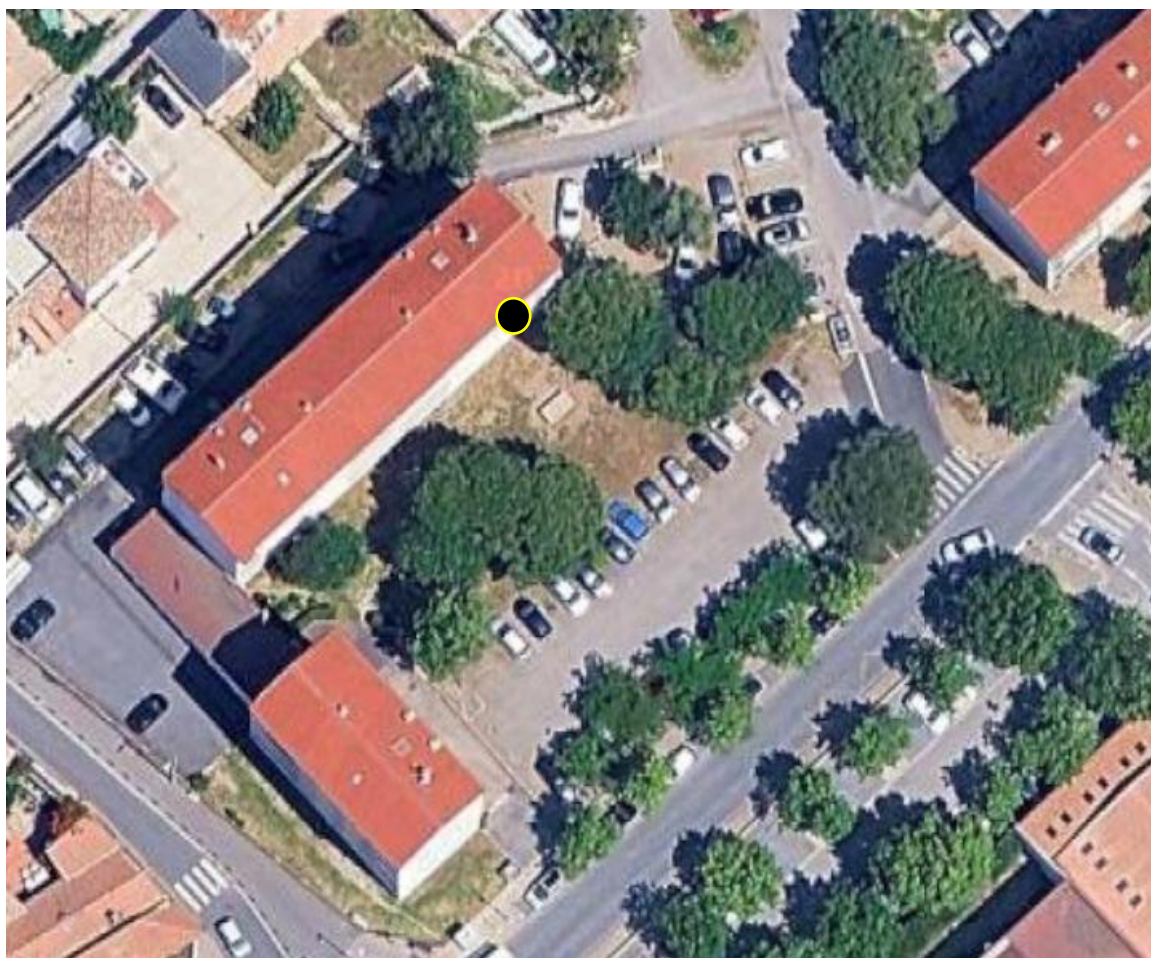
Localisation du nichoir. Point GPS : 43.44952044414315, 3.7513999080051477

### 5.1.3. Pose d'un nichoir horizontal sur pignon du bâtiment

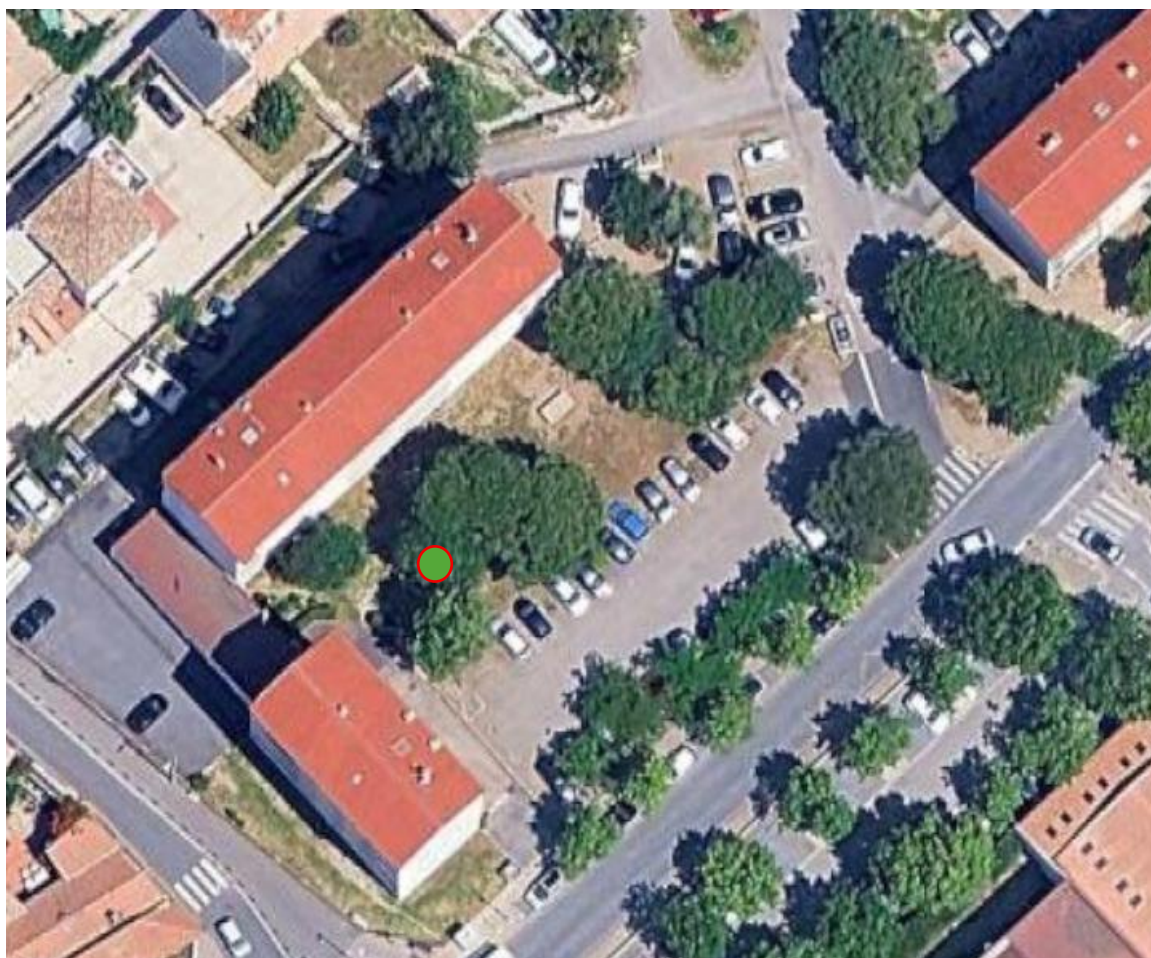
Localisation du nichoir. Point GPS : 43.44932879944642, 3.7513104954045264

### 5.2.1. Abri arboricole sur pin pignon (*pinus pinea*)

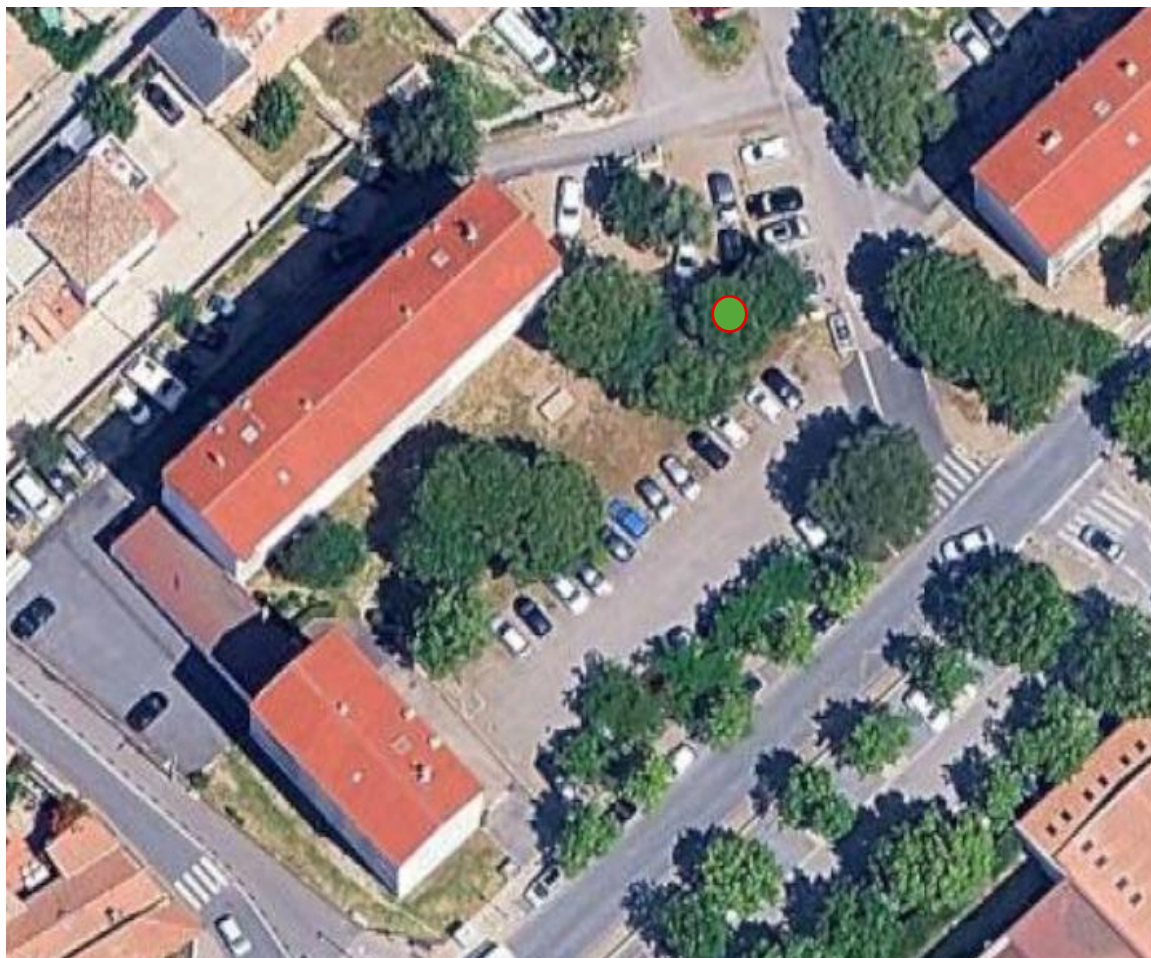
Localisation du nichoir. Point GPS : 43.44952662622003, 3.7516170528923687

### 5.2.2. Abri arboricole sur pin pignon (*pinus pinea*)

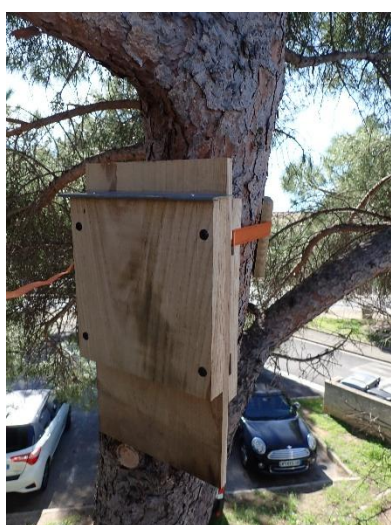
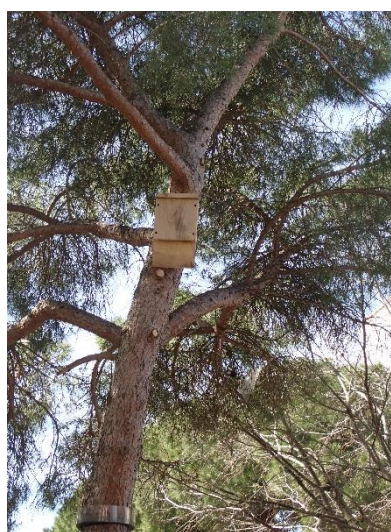
Quelques branches, principalement mortes, ont été coupées pour favoriser l'accès aux chiroptères.

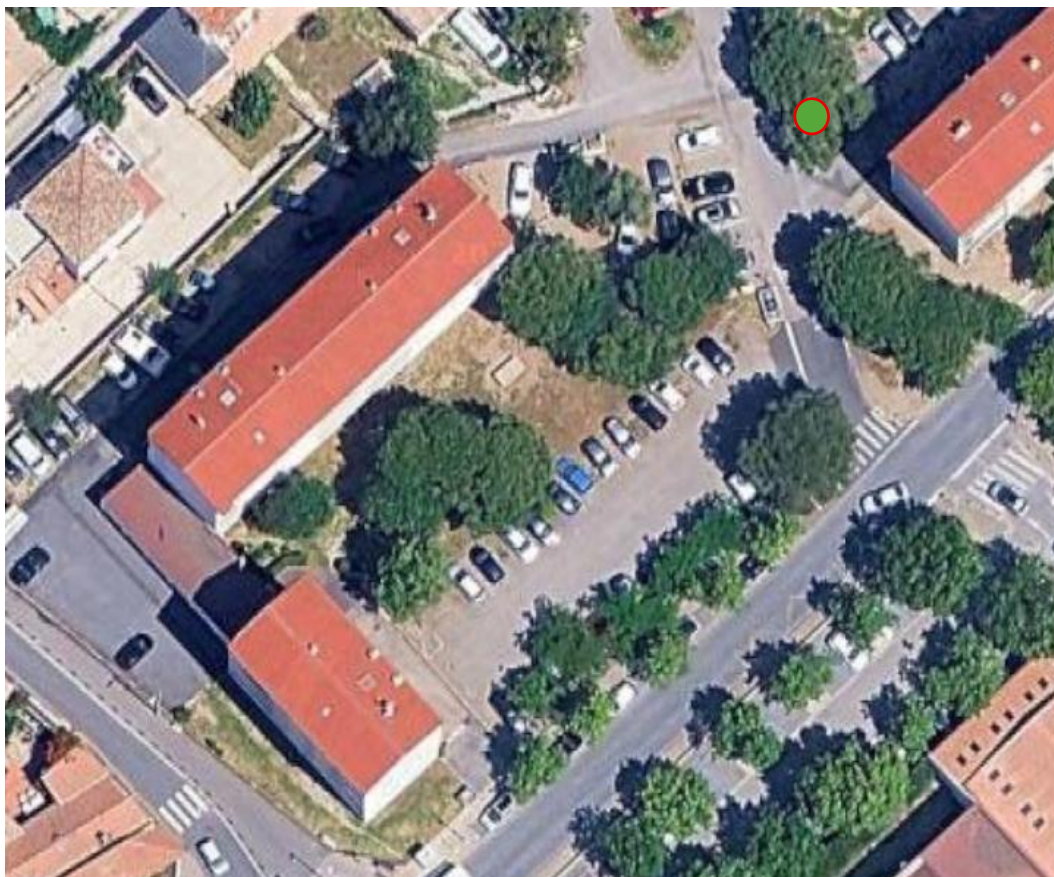
Localisation du nichoir. Point GPS : 43.44966417726721, 3.75180226470794

### 5.2.3. Abri arboricole sur pin pignon (*pinus pinea*)

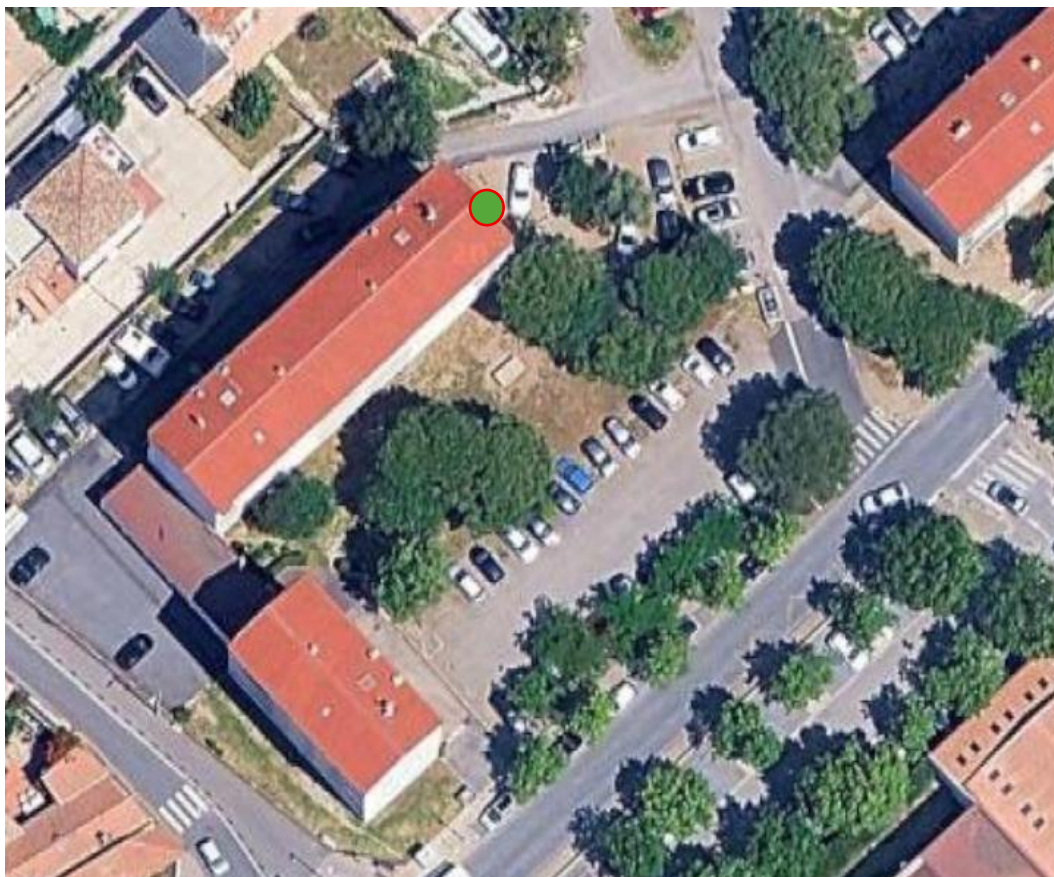
Localisation du nichoir. Point GPS : 43.449569900740514, 3.751423325591024

#### 5.2.4. Abri sur façade

C'est un abri pour les espèces fissuricoles avec un interstice de 19 millimètres.

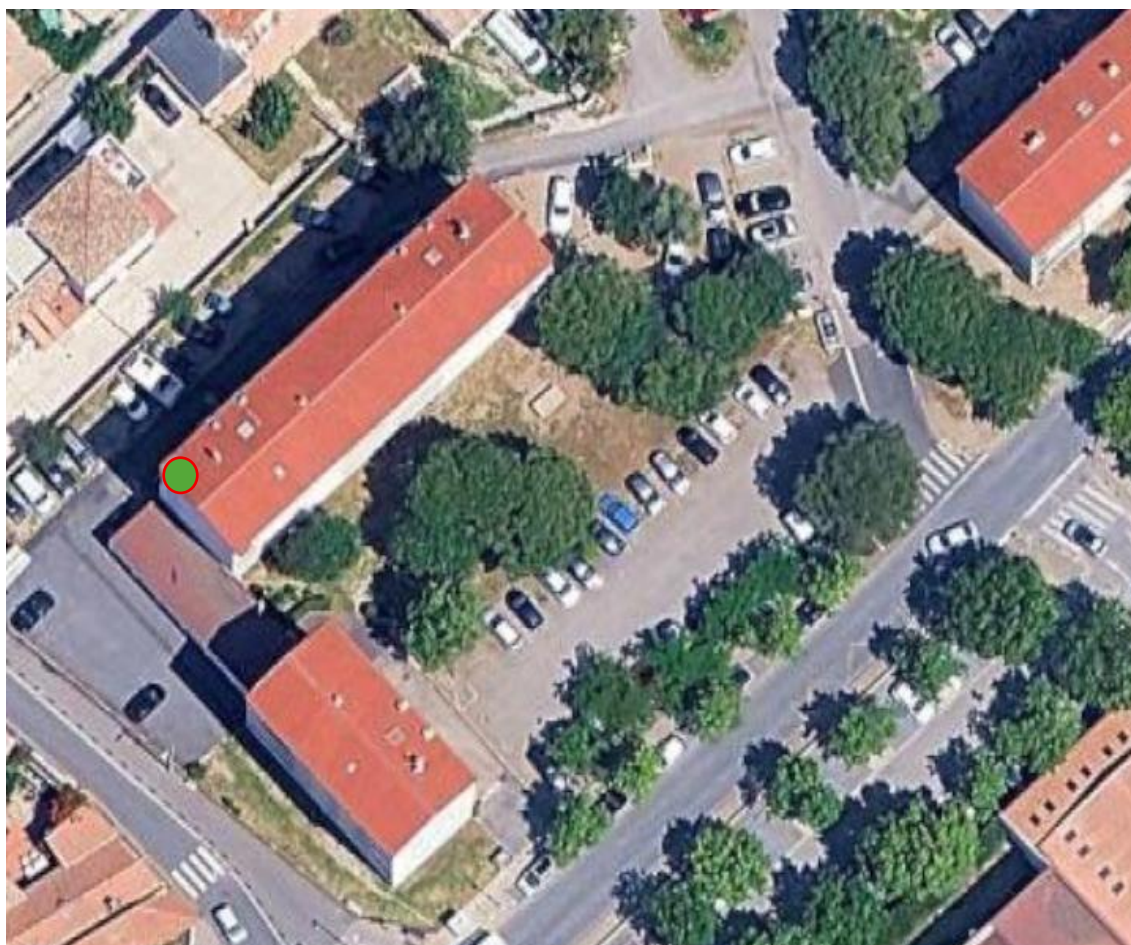
Localisation du nichoir. Point GPS : 43.44938443829189, 3.751027355502562

### 5.2.5. Abri sur façade

Cet abri est un mixte entre 19 et 25 mm pour permettre à toutes les espèces fissuricoles de trouver un gîte. Il est posé en hauteur pour éviter les perturbation de la démolition des garages.

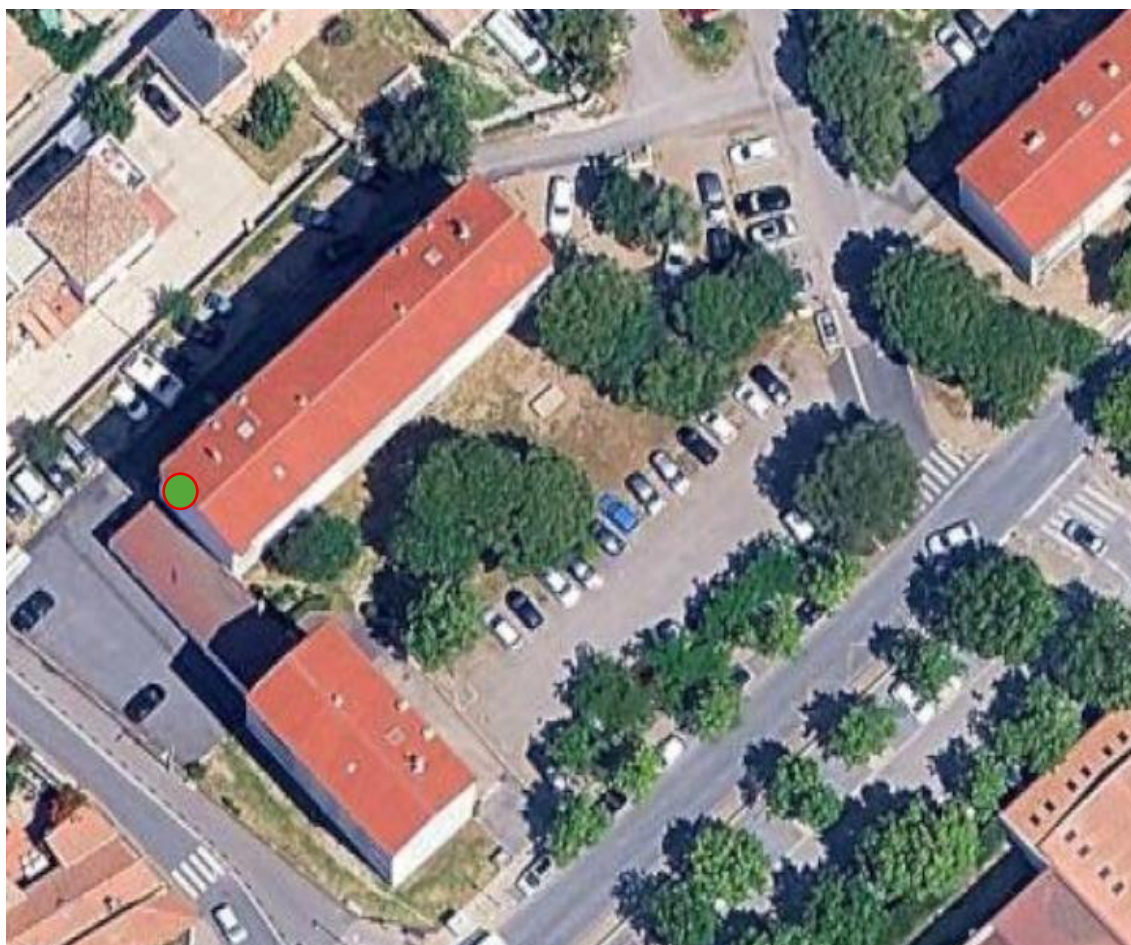
Localisation du nichoir. Point GPS : 43.449370528585305, 3.751033742116892

### 5.2.6. Abri sur façade

Cet abri est en hauteur avec une faible largeur (25mm) Il est posé en hauteur pour éviter les perturbations de la démolition des garages.
