# Étude géotechnique d'avant-projet (Mission G2 AVP)

## Construction d'une piste de BMX

39 Route de Thônes  
ANNECY (74940)

*Dossier 7304043 v0 - G2 AVP - Août 2025*

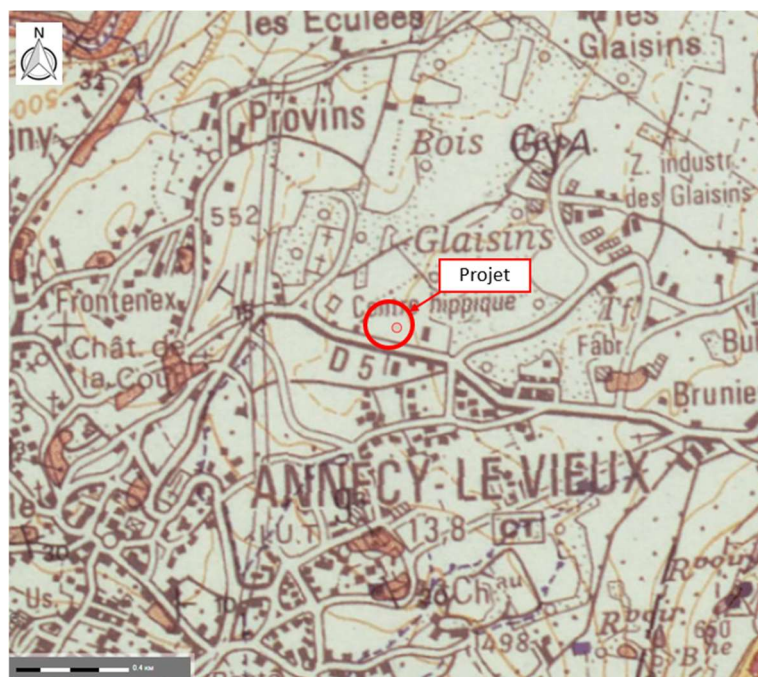
*Fig. 4 – Extrait de la carte géologique d'Annecy-Bonneville au 1/50 000, Infoterre (BRGM)*

D'après la carte géologique d'Annecy-Bonneville (74) à l'échelle 1/50 000, le sous-sol du site est constitué, sous d'éventuel remblais, par des formations glaciaires de la vallée de l'Arve (GyA) recouvrant de la molasse (g3).

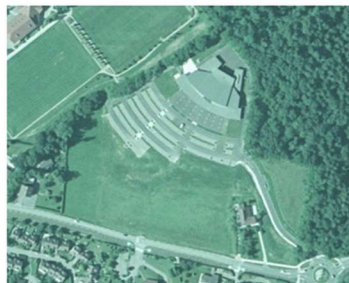
1997

Le site existant est composé d'un bâtiment communal (l'espace de rencontre) construit en 1998 ainsi que d'un parking attenant

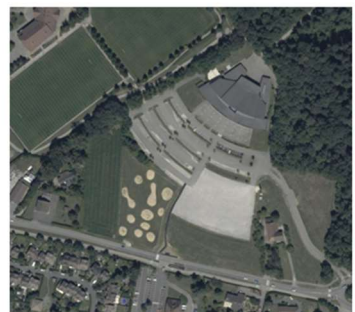
2002

Le parking subit un agrandissement au début des années 2000 avec l'ajout d'une zone en stabilisé.

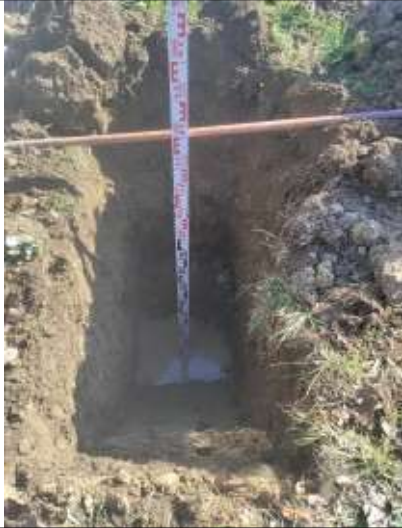
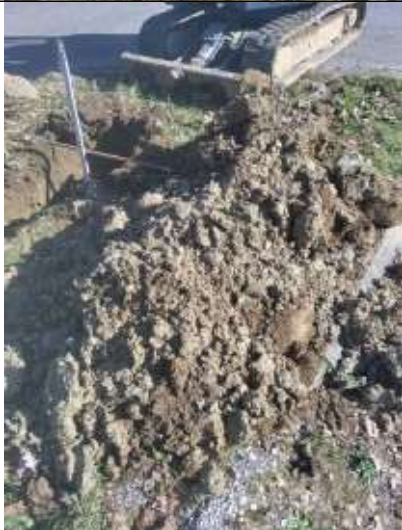
| Cote NGF | Prof. (m) | Lithologie | Niveau d'eau | Photos |
|---|---|---|---|---|
| 538 | 0 | Terre végétale | arrivée d'eau observée à 1.3 m/TA le 20/03/2025 | |
| 537,5 | | Argiles sableuses beiges et verdâtres à cailloutis, cailloux et blocs (Dmax : 15 cm) | | |
| 537 | 1 | Refus à 1.4 m/TA | | |

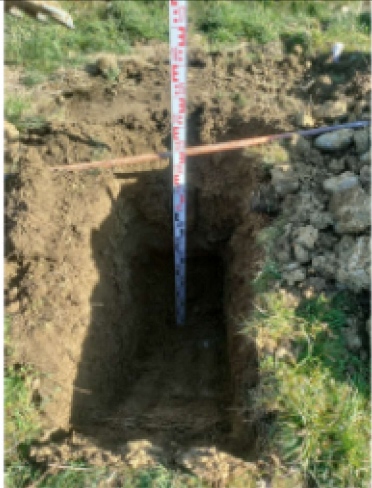
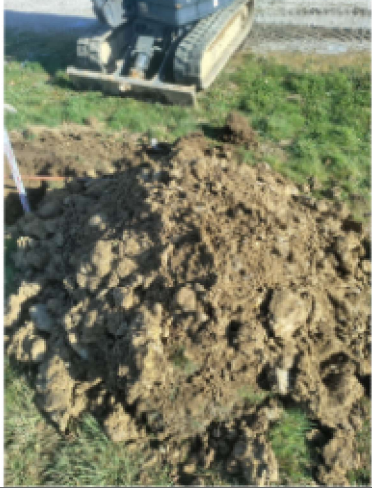
| Cote NGF | Prof. (m) | Lithologie | Niveau d'eau | Photos |
|---|---|---|---|---|
| | 0 | Terre végétale | | |
| 540 | | Argiles limono-sableuses beiges à cailloutis, cailloux et petits blocs | | |
| | 1 | Refus à 1.3 m/TA | | |
| | | 1,30 m - NGF : 539,50 m | Aucune venue d'eau observée le 20/03/2025 | |

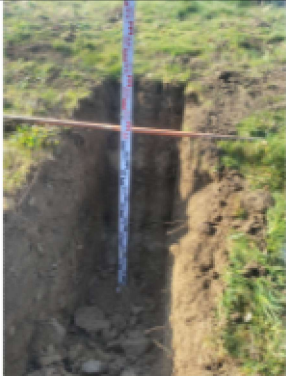
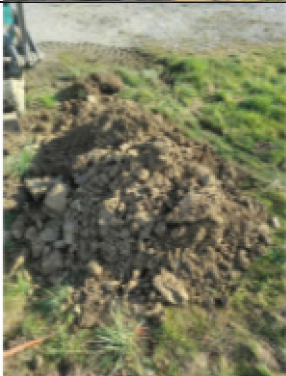
| Cote NGF | Prof. (m) | Lithologie | Niveau d'eau | Photos |
|---|---|---|---|---|
| 542 | 0 | Terre végétale | Aucune venue d'eau observée le 20/03/2025 | |
| 541,5 | 0,40 m - NGF : 541,90 m | Argiles sableuses beiges à cailloutis, cailloux et blocs (Dmax : 20 cm)<br><br>Refus à 1.0 m/TA | | |

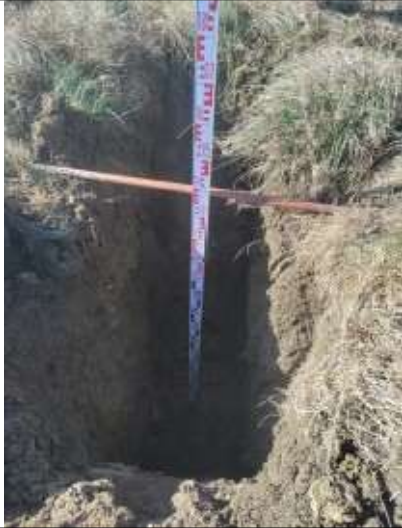
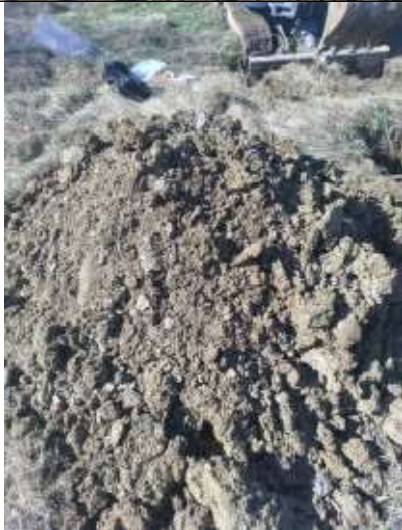
| Cote NGF | Prof. (m) | Lithologie | Niveau d'eau | Photos |
|---|---|---|---|---|
| 539 | 0 | Terre végétale | Aucune venue d'eau observée le 20/03/2025 | |
| 538,5 | 0,40 m - NGF : 538,70 m | Argiles sableuses brunes à cailloutis, cailloux et blocs (Dmax : 20 cm) | | |
| 538 | 1 | Refus à 1.4 m/TA | | |

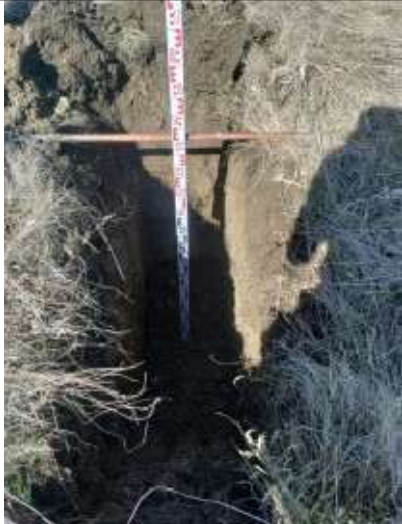
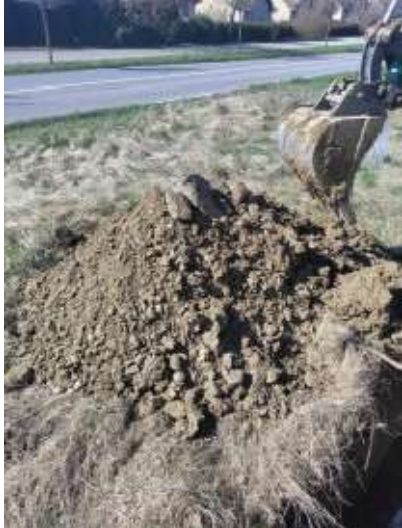
| Cote NGF | Prof. (m) | Lithologie | Niveau d'eau | Photos |
|---|---|---|---|---|
| | 0 | Terre végétale | | |
| 538 | | Limons argileux bruns | | |
| 537,5 | 1 | Argiles sableuses beiges à cailloutis, cailloux et blocs<br>(Dmax : 20 cm) | | |
| | | Refus à 1.4 m/TA | | |

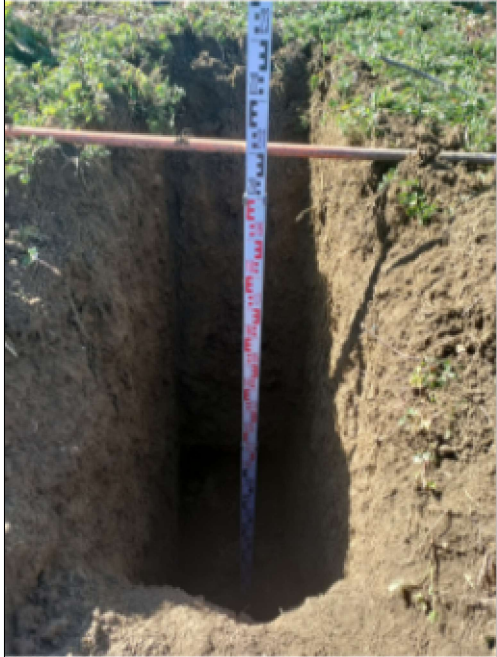
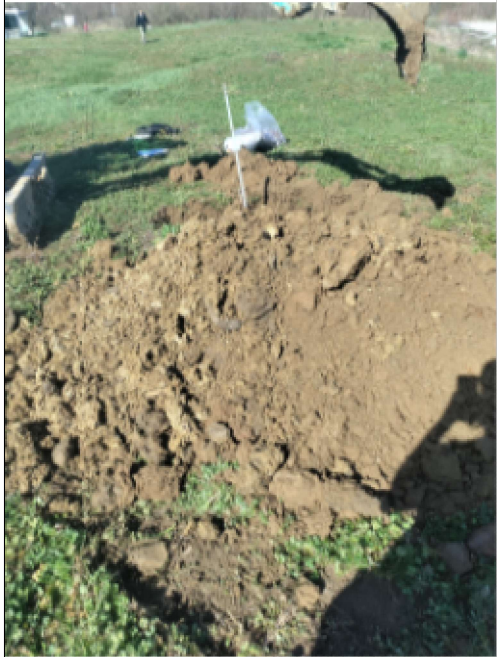
| Cote NGF | Prof. (m) | Lithologie | Niveau d'eau | Photos |
|---|---|---|---|---|
| 542 | 0 | <div> <div></div> <div>Terre végétale</div> <div>0,20 m - NGF : 541,80 m</div> </div> | Aucune venue d'eau observée le 20/03/2025 | |
| 541 | 1 | <div> <div></div> <div>Limons argileux bruns à cailloutis</div> <div>1,80 m - NGF : 540,20 m</div> </div> | | |
| 540 | 2 | <div> <div></div> <div>Argiles sableuses beiges à cailloutis, cailloux et blocs (Dmax : 20 cm)</div> <div>Arrêt du sondage à 2.1 m/TA</div> <div>2,10 m - NGF : 539,90 m</div> </div> | | |

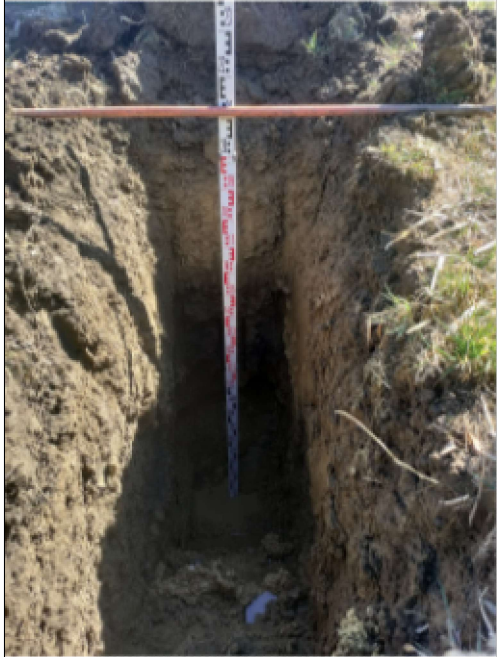
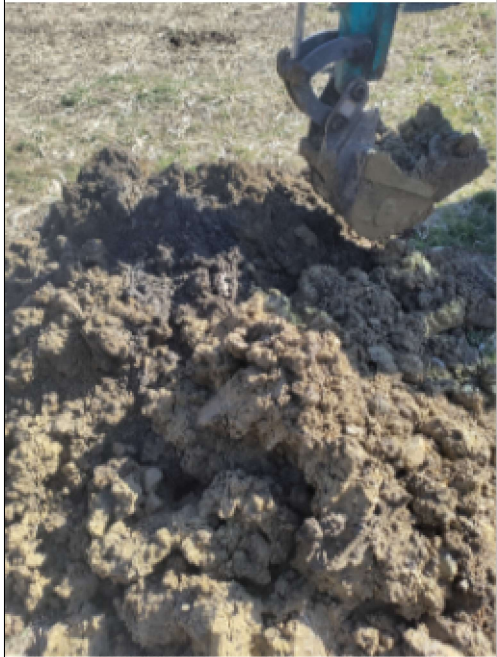
| Cote NGF | Prof. (m) | Lithologie | Niveau d'eau | Photos |
|---|---|---|---|---|
| | 0 | Terre végétale | | |
| 533 | | Limons argileux | | |
| 532,5 | 1 | Argiles sableuses brunes et grises foncées à cailloutis, cailloux et blocs (Dmax : 15 cm) | | |
| | | Refus à 2.1 m/TA | | |

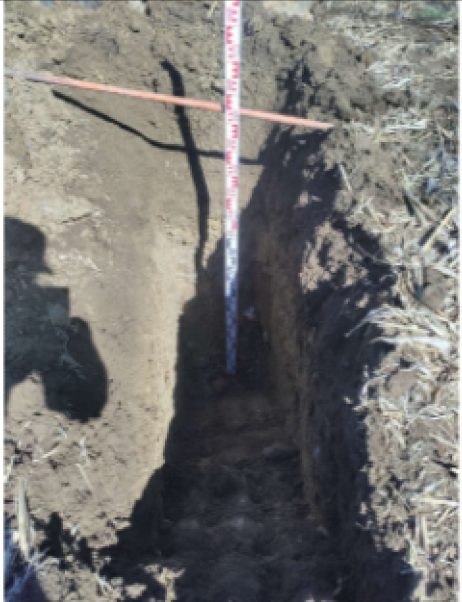
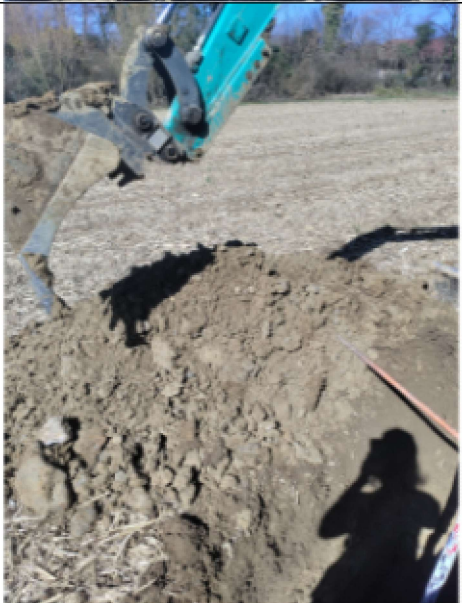
| Cote NGF | Prof. (m) | Lithologie | Niveau d'eau | Photos |
|---|---|---|---|---|
| | 0 | Terre végétale | | |
| 535 | | Limons argileux bruns | | |
| 534,5 | 1 | Argiles sableuses beiges claires à cailloutis, cailloux et blocs (Dmax : 40 cm) | | |
