**AMÉNAGEMENT ET ÉQUIPEMENT D'UNE VÉLOROUTE SUR L'ANCIENNE VOIE FERRÉE ENTRE  
SULLY-SUR-LOIRE, VILLEMURLIN, L'ÉTANG DU PUIITS A CERDON (Loiret - 45) ET ARGENT-SUR-  
SAULDRE (Cher - 18)**

**DOSSIER DE DEMANDE D'AUTORISATION ENVIRONNEMENTALE  
E6\_RESUME NON TECHNIQUE**

Version 2 – novembre 2025

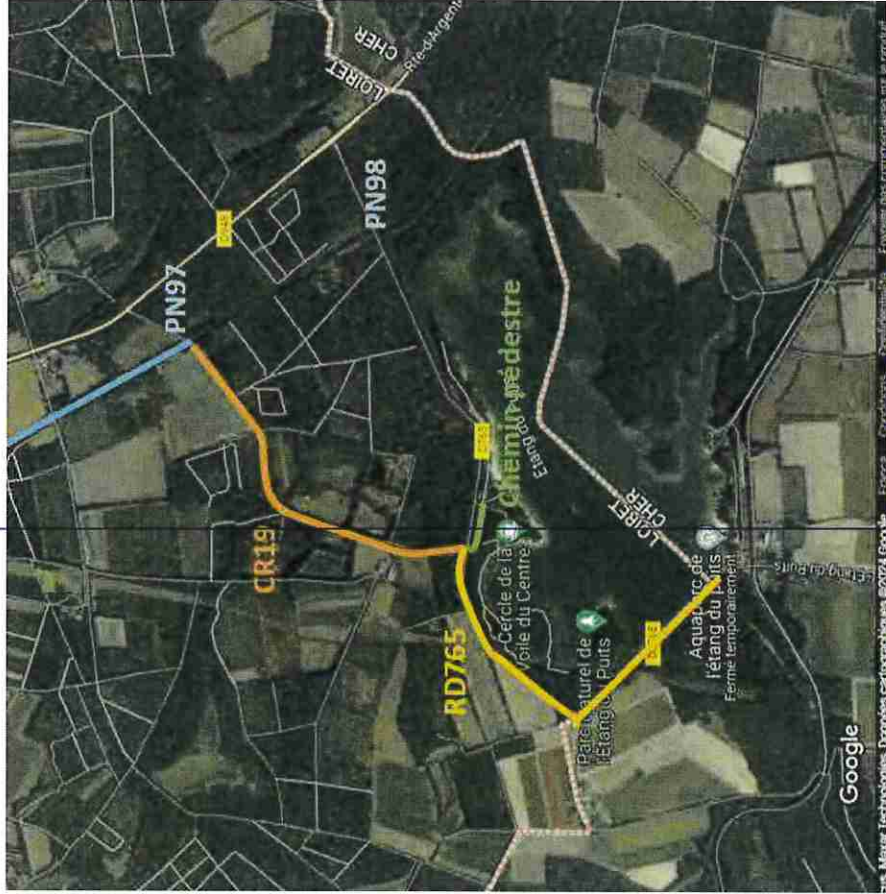
Figure 10 : Contournement de l'étang du Puits (Source : MERLIN – 2024)

- PN97, par le CR19 : aménagement de la piste cyclable de 2.50 m en accotement, puis 300 m sur le chemin piédestre ;
- Raccordement sur la future véloroute du Cher :
  - RD765 : aménagement de la piste cyclable de 2.50 m en accotement ;
  - Élargissement du trottoir sur le barrage pour insérer la véloroute de 2.50 m de large.

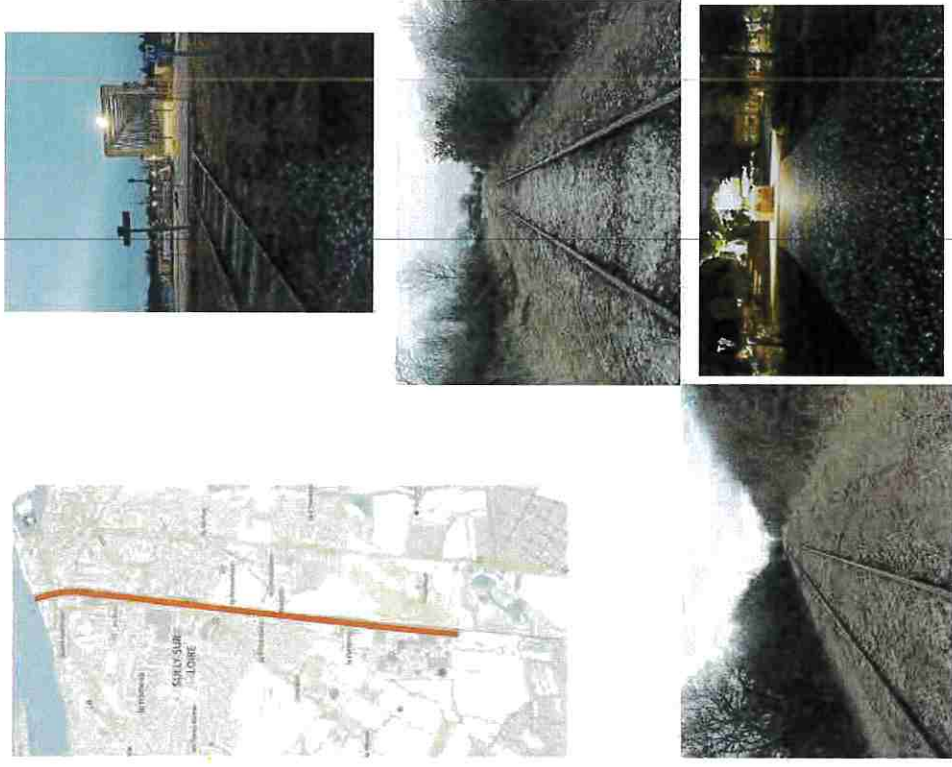
Figure 11 : Aménagement de la zone urbaine de Sully-sur-Loire (Source : MERLIN – 2024)

- Véloroute aménagée sur voie ferrée avec revêtement sur 3.00 m de large
- Éclairage par luminescence du revêtement

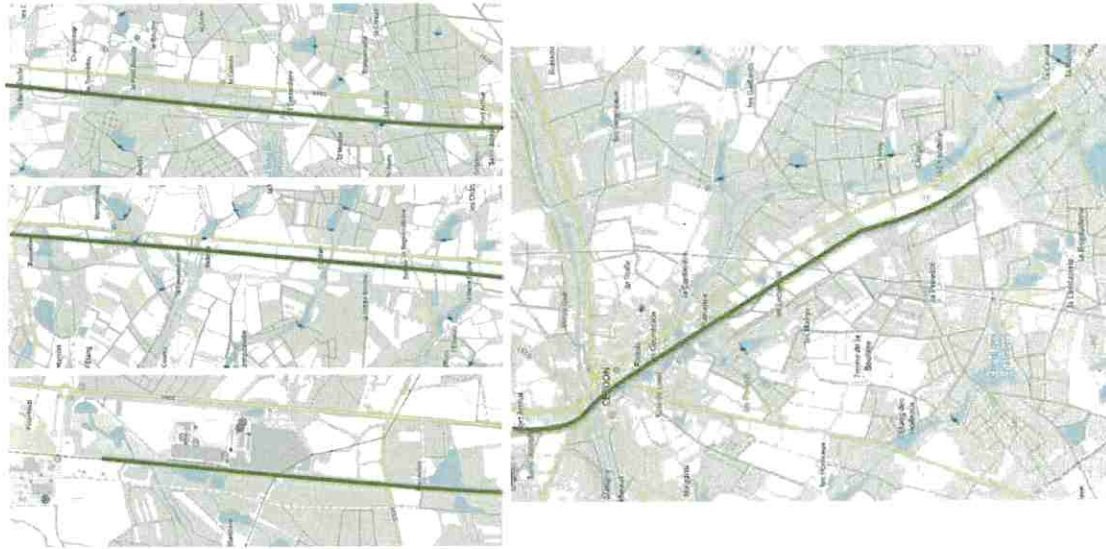
Figure 12 : Aménagement de la zone forestière et rurale entre Villemurlin et Cerdon (Source : MERLIN – 2024)

- Véloroute aménagée sur voie ferrée ou chemin avec revêtement sur 2.50 m de large

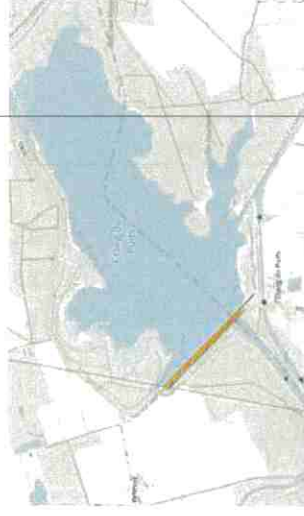
Photo 2 : Zone d'implantation du projet au niveau du barrage (Source : MERLIN – 2024)

- Élargissement du trottoir pour permettre la circulation piétonne et cyclable, décalage des places de stationnements sur la zone de circulation
- Trottoir aménagé : 1.40 m pour les piétons et piste cyclable de 2.50 m
- Déplacement des grilles avaloirs existantes de 1.60m
- Les piézomètres seront préalablement repérés et protégés afin qu'aucune obstruction ou dégradation n'intervienne durant la durée des travaux. A la fin des travaux, un contrôle sera effectué

Les piézomètres seront préalablement repérés et protégés afin qu'aucune obstruction ou dégradation n'intervienne durant la durée des travaux. A la fin des travaux, un contrôle sera effectué.

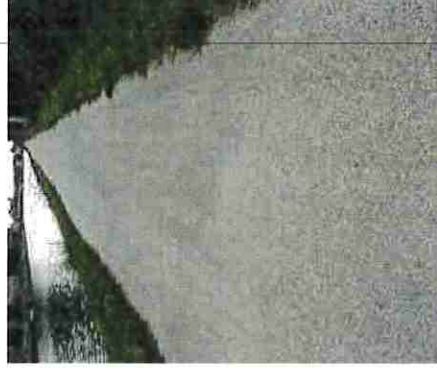
Photo 3 : Revêtement utilisé (Source : MERLIN – 2024)

Suite aux échanges avec le département, le revêtement retenu sur l'ensemble de la trace est le béton bitumineux à l'émulsion granulat clair sur 6cm d'épaisseur.

Les avantages retenus sont un confort pour les cyclistes, sa durabilité permettant un entretien occasionnel, le rejet de CO2 quasi nul, une température d'application faible et son côté esthétique clair en milieu naturel.

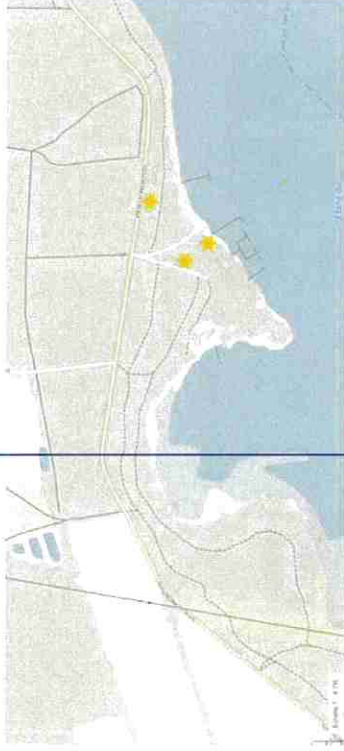
Figure 25 : Localisation des aménagements (Source : MERLIN – 2024)

Le département souhaite compléter l'équipement existant de la base de loisirs de l'Étang du Puits.

Elle sera localisée dans une zone dégagée sous les arbres et son accès se fera par le chemin existant, en apportant des services supplémentaires à l'attention des cyclistes qui n'existent pas encore aujourd'hui.

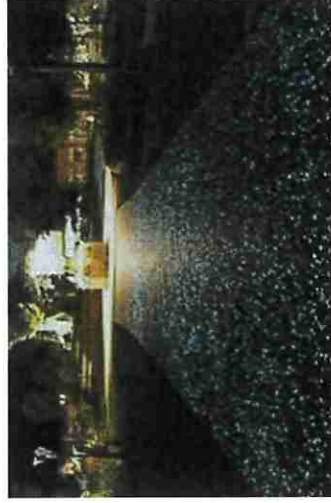
Photo 10 : Gravier luminescent (Source : MERLIN – 2024)

Le gravier luminescent a été retenu.

Les graviers luminescents peuvent stocker la lumière solaire pour la restituer dans l'obscurité. Ce produit minéral, conçu pour un usage intensif, ne s'altère pas dans le temps. Il a une bonne résistance à la fragmentation par choc, à l'usure par frottement et aux cycles de gel-dégel. Il est intégré au revêtement. L'intensité est fonction du dosage au m².

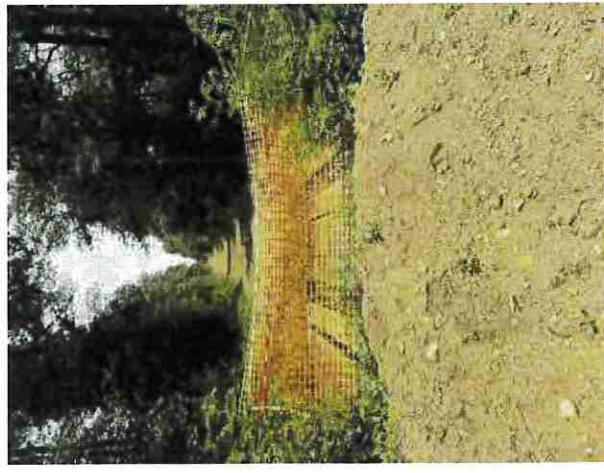
Photo 14 : Ouvrages d'art OA4 (Source : Rapport d'étude géotechnique – HYDROGÉOTECHNIQUE – 20/10/2023 ; MERLIN - 2025)

| Type OA | État de l'ouvrage | Travaux |
|---|---|---|
| OA 4 - Pont rail | La dernière visite de l'ouvrage date du 07/11/2023.<br>L'ouvrage est dans un état général correct. <ul style="list-style-type: none"><li>- Ouvrage est dépourvu de platelage, laissant le tablier apparent depuis la partie supérieure. Les accès ont été sécurisés avec du filet de chanlier mais celui-ci est en partie effondré</li><li>- Humidité active et de la mousse sur les sommiers et les murs de front des culées</li><li>- Poutres et entretoises sont dans un état général correct, on note néanmoins :<ul style="list-style-type: none"><li>• L'oxydation éparse des poutres longitudinales</li><li>• L'oxydation éparse des entretoises</li><li>• L'oxydation de la bouloirerie présente sur les âmes des poutres en rive du tablier</li><li>• Du dépôt sur les membrures inférieures des poutres</li></ul></li><li>- Légère oxydation des poutres longitudinales des élargissements.</li><li>- Sur les culées, on notera :<ul style="list-style-type: none"><li>• Dépôt sur les sommiers</li><li>• Urre pierre éclatée sur la chaîne d'angle côté nord-ouest</li></ul></li><li>- Sur les appuis, on notera :<ul style="list-style-type: none"><li>• Oxydation des bossages métalliques</li><li>• Oxydation de la bouloirerie des appuis</li></ul></li><li>- Sur les murs en retour, on notera :<ul style="list-style-type: none"><li>• L'effondrement du couronnement à l'about du mur en retour côté sud-ouest.</li><li>• Un élément de couronnement gélif en tête du mur en retour côté sud-ouest.</li></ul></li></ul> | Entretien courant : <ul style="list-style-type: none"><li>- Supprimer la végétation arbustive</li><li>- Nettoyer les garde-corps</li></ul> Entretien spécialisé : <ul style="list-style-type: none"><li>- Remplacement des garde-corps</li><li>- Mise en place d'un platelage/revêtement</li><li>- Mise en œuvre d'une échelle en partie supérieure</li><li>- Réfection du revêtement anti-corrosion de la structure, des bossages et de la bouloirerie</li><li>- Réfection du couronnement du mur en retour côté sud-ouest</li><li>- Reconstitution de la pierre sur la chaîne d'angle côté ouest de la culée nord</li></ul> |

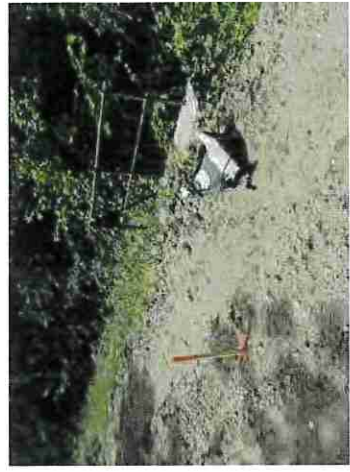
Photo 13 : Ouvrages d'art OA3 (Source : Rapport d'étude géotechnique – HYDROGÉOTECHNIQUE – 20/10/2023 ; MERLIN - 2025)

| Type OA | État de l'ouvrage | Travaux |
|---|---|---|
| OA3 - Petit ouvrage sous voies | La dernière visite de l'ouvrage date du 06/11/2023.<br>Cet ouvrage est en mauvais état et devra faire l'objet d'une surveillance spécifique, de travaux de réparation et de renforcement. <ul style="list-style-type: none"><li>- Ravinement derrière le mur en aile côté nord-ouest</li><li>- Affaiblissement côté Est en partie supérieure de l'ouvrage</li><li>- Dispositifs de retenue usés et pas aux normes</li><li>- Zones d'humidité active en sous face de la douelle côté sud-ouest et en clé, notamment à l'arrière des bandeaux</li><li>- Côté ouest :<ul style="list-style-type: none"><li>• Déversement des abouts des murs en aile</li><li>• Multiples fractures avec rejet</li><li>• Nombreuses zones de disjointement</li><li>• Descellement des rampants du mur nord-ouest</li></ul></li><li>- Voute :<ul style="list-style-type: none"><li>• Disjointement à l'arrière des bandeaux</li><li>• Briques éclatées</li><li>• Fissure longitudinale dont l'ouverture maximale se trouve en clé (10,00mm)</li><li>• Fissure transversale sur la longueur de la voute d'ouverture maximale 0,9mm</li><li>• Des pierres défilées sur le bandeau côté est</li></ul></li><li>- Piedroits :<ul style="list-style-type: none"><li>• Fissure biseau 0,9mm sur le piédroit côté nord à l'axe de l'ouvrage</li><li>• Fissure biseau 2,0mm sur le piédroit côté sud</li><li>• Zones de disjointement éparées sur les piédroits</li></ul></li></ul> | Entretien courant : <ul style="list-style-type: none"><li>- Elagage des abords de l'ouvrage</li></ul> Entretien spécialisé : <ul style="list-style-type: none"><li>- Remplacement des garde-corps</li><li>- Réalisation d'une échelle en partie supérieure</li><li>- Réfection des rampants des murs en aile</li><li>- Rejointement de la structure</li><li>- Reconstitution des pierres défilées</li></ul> Réparations : <ul style="list-style-type: none"><li>- Démolition et reconstruction des murs en aile côté ouest</li></ul> Suggestions d'aménagements <ul style="list-style-type: none"><li>- Mise en œuvre de dispositifs d'évacuation des eaux de ruissellement en partie supérieure.</li></ul> Propositions d'investigations ou de surveillances spécifiques : <ul style="list-style-type: none"><li>- Surveillance par instrumentation de la fissure transversale régnant sur toute la largeur de l'ouvrage</li><li>- Surveillance par instrumentation de la fissure longitudinale visible à l'axe de l'ouvrage</li></ul> |

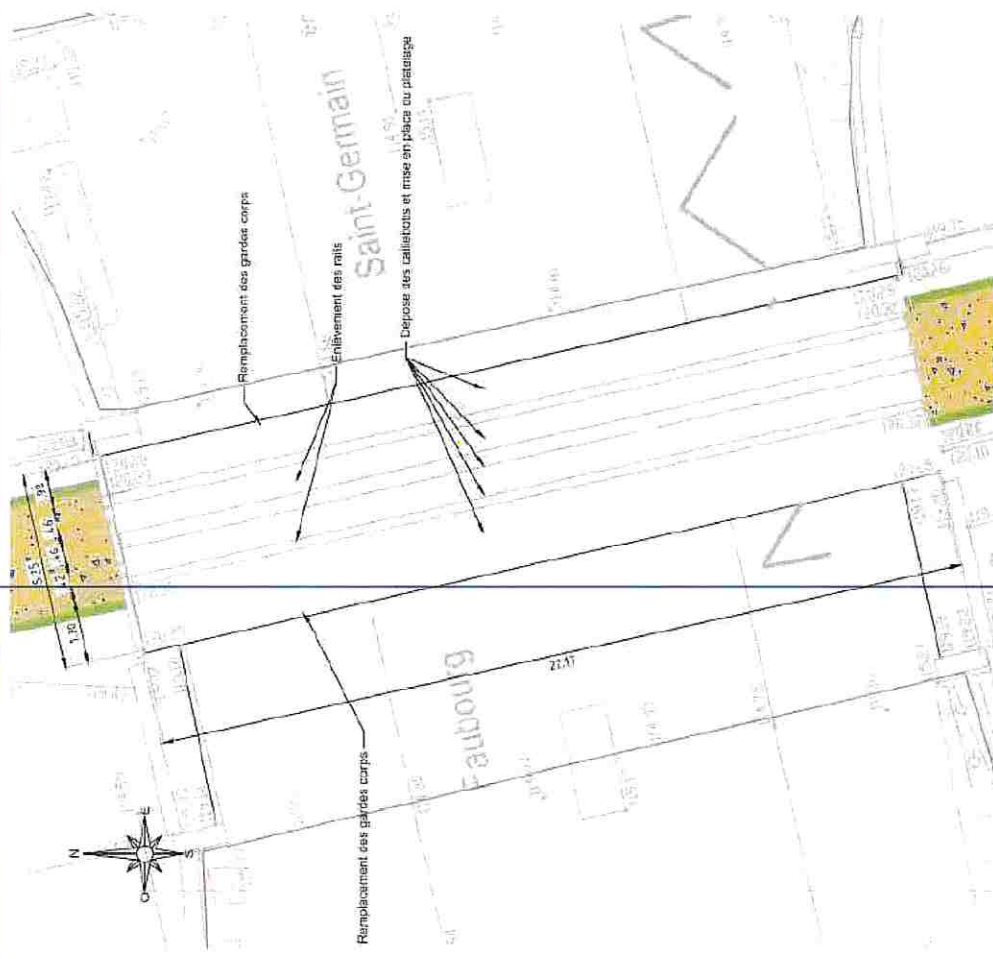
Figure 27 : Extrait de plan et coupe de principe de l'ouvrage OA1 – Pont rail (Source : Cabinet Merlin – 2025)

COUPE DE PRINCIPE - PROJET  
éch. 1/50

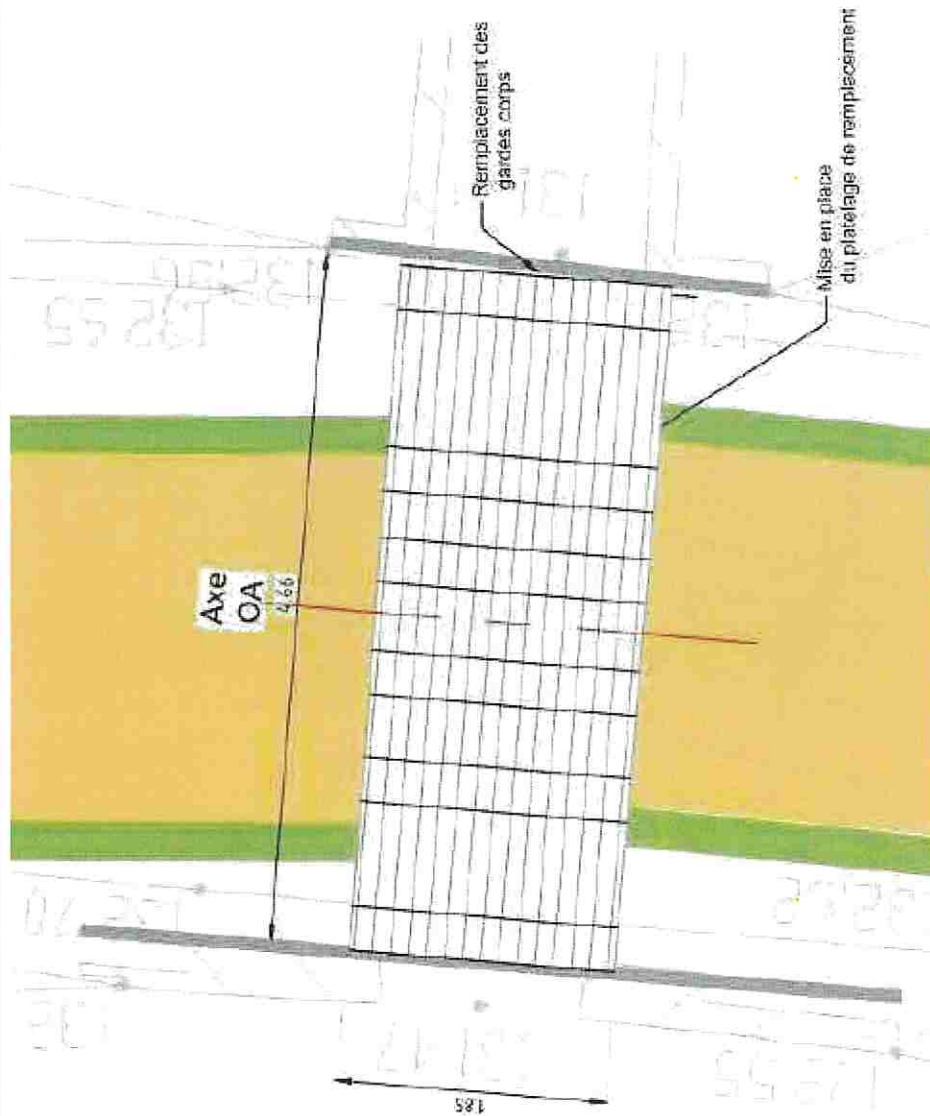
Figure 28 : Extrait de plan et coupe de principe de l'ouvrage OA4 – Pont rail (Source : Cabinet Merlin – 2025)

COUPE DE PRINCIPE - PROJET  
eth. 1/50

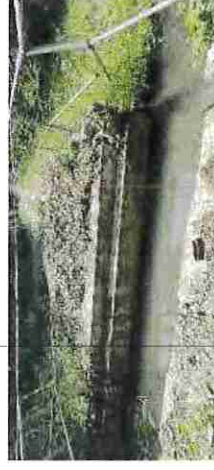
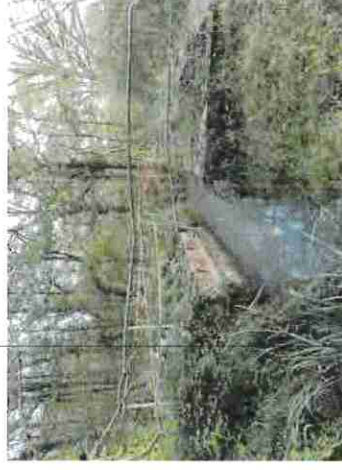
Photo 18 : Ouvrages d'art OA8 (Source : Rapport d'étude géotechnique – HYDROGÉOTECHNIQUE – 20/10/2023 ; MERLIN - 2025)

| Type OA | État de l'ouvrage | Travaux |
|---|---|---|
| OA8 - Pont rail | La dernière visite de l'ouvrage date du 07/11/2023.<br>Cet ouvrage étant dépourvu de tablier, qui a été retiré/démoli, lors de notre visite, seuls les équipements et les appuis ont fait l'objet d'une inspection. <ul style="list-style-type: none"><li>- Humidité active et de la mousse sur les sommiers et les murs de front des culées.</li><li>- Fissures horizontales soulignées de calcaire sur le sommier de la culée sud.</li></ul> | Entretien courant <ul style="list-style-type: none"><li>- Maintenir un entretien courant régulier</li></ul> Entretien spécialisé <ul style="list-style-type: none"><li>- Remplacer les garde-corps.</li><li>- Mise en œuvre d'une échelle en partie supérieure.</li></ul> |

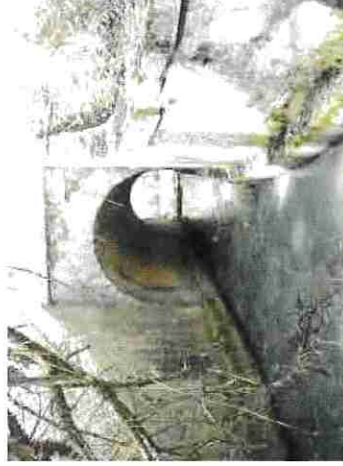
Photo 22 : Ouvrages d'art OA12 (Source : Rapport d'étude géotechnique – HYDROGÉOTECHNIQUE – 20/10/2023 ; MERLIN - 2025)

| OA12 - Petit ouvrage sous voies | <p>La dernière visite de l'ouvrage date du 21/09/2020. Il ressort que l'ouvrage est dans un état satisfaisant.</p> <p>La dernière visite de l'ouvrage date du 07/11/2023. Cet ouvrage est dans un état général correct mais des travaux d'entretien spécialisés sont à programmer.</p> <ul style="list-style-type: none"> <li>- Zones d'humidité en sous face de la douelle</li> <li>- Fissure verticale 2.0mm en clé sur le tympan côté est</li> <li>- Fissure verticale 2.0mm en clé sur le tympan côté ouest</li> <li>- Plusieurs briques éclatées sur le mur en aile côté nord-est</li> <li>- Présence de mousse sur 40% du mur en aile côté sud-est</li> <li>- Absence de rampant sur les 4 murs en aile</li> <li>- Descellement et désorganisation de la maçonnerie aux extrémités des 4 murs en aile</li> <li>- Pierre de voûsoir gélive en clé du bandeau côté est</li> <li>- Début de fissuration transversale en clé de voûte côté ouest</li> <li>- Eclat sur une pierre de bandeau côté ouest</li> <li>- Pierre gélive en clé du bandeau côté ouest</li> <li>- Plusieurs briques éclatées sur les piédroits</li> <li>- Léger disjointement localisé côté sud-est</li> <li>- Disjointement en pied des piédroits</li> </ul> | <p>Changement des garde-corps pour les mettre à la norme</p> <p>Un nettoyage généralisé de l'ouvrage et de ses abords</p> <p>Une reprise ponctuelle des joints des maçonneries existantes</p> | <p>Entretien courant :</p> <ul style="list-style-type: none"> <li>- Elagage des abords de l'ouvrage.</li> <li>- Dévégétalisation de la partie supérieure.</li> </ul> <p>Entretien spécialisé :</p> <ul style="list-style-type: none"> <li>- Mise en œuvre de garde-corps.</li> <li>- Réalisation d'une échelle en partie supérieure.</li> <li>- Réfection des rampants des murs en aile.</li> <li>- Réfection des abouts des murs en aile.</li> <li>- Rejointement de la structure.</li> <li>- Reconstitution des pierres gélives.</li> </ul> <p>Propositions d'investigations ou de surveillances spécifiques :</p> <ul style="list-style-type: none"> <li>- Surveiller avec attention le potentiel caractère évolutif des fissures observées sur les tympans ainsi que clé de voûte.</li> </ul> |

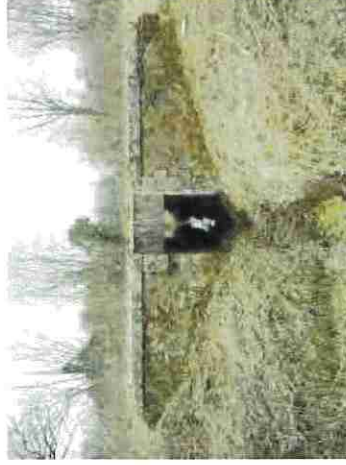
Photo 25 : Ouvrages d'art OA15 (Source: Rapport d'étude géotechnique – HYDROGÉOTECHNIQUE – 20/10/2023 ; MERLIN - 2025)

| OA15 - Petit ouvrage sous voies | <p>La dernière visite de l'ouvrage date du 07/11/2023. Il ressort que l'ouvrage est dans un état moyen.</p> <ul style="list-style-type: none"> <li>- Des arrivées d'eau sur les culées ainsi qu'en intrados des dalles qui constituent le tablier</li> <li>- De la calcaie sèche sur la joue de dalle côté ouest</li> <li>- Un défaut d'aspect du béton armé de la dalle</li> <li>- Sur les murs de front : <ul style="list-style-type: none"> <li>• 2 pierres gélives sur la chaîne d'angle côté nord-ouest</li> <li>• Fissure en escalier 0.8mm à l'extrémité ouest de la culée nord</li> <li>• Fissure verticale 0.8mm à l'axe de la culée côté nord</li> <li>• Fissure verticale 0.4mm sur la culée côté sud</li> <li>• Nombreuses briques éclatées sur la culée côté sud</li> <li>• Altération des briques et disjointement sur la culée côté nord</li> <li>• Des pierres gélives sur la chaîne d'angle côté nord-est</li> </ul> </li> <li>- Disjointement et ragréage sur le mur en retour côté sud-ouest</li> </ul> | <p>Une inspection détaillée est nécessaire afin de statuer sur son état et sur les réparations à engager</p> <p>Entretien courant :</p> <ul style="list-style-type: none"> <li>- Elagage des abords de l'ouvrage</li> <li>- Dévégétalisation de la partie supérieure</li> <li>- Entretien spécialisé</li> </ul> <p>Réalisation d'une échelle en partie supérieure</p> <ul style="list-style-type: none"> <li>- Réfection des murs en aile</li> <li>- Rejointement de la structure</li> <li>- Réfection du tympan côté ouest.</li> </ul> | <p>Entretien courant :</p> <ul style="list-style-type: none"> <li>- Elagage des abords de l'ouvrage</li> <li>- Dévégétalisation de la partie supérieure</li> <li>- Entretien spécialisé</li> </ul> <p>Réalisation d'une échelle en partie supérieure</p> <ul style="list-style-type: none"> <li>- Réfection des murs en aile</li> <li>- Rejointement de la structure</li> <li>- Réfection du tympan côté ouest.</li> </ul> |

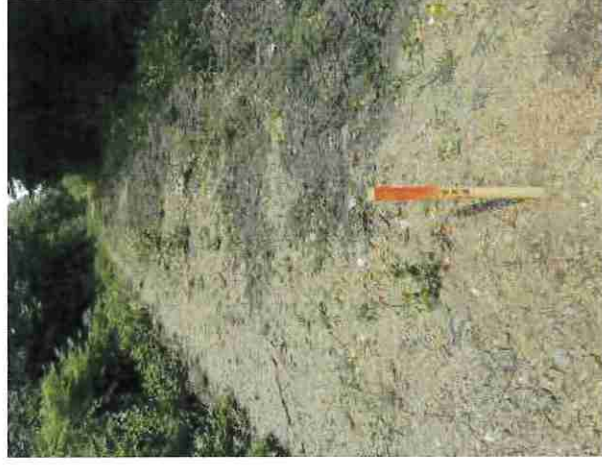
Photo 26 : Ouvrages d'art OA16 (Source: Rapport d'étude géotechnique – HYDROGÉOTECHNIQUE – 20/10/2023 ; MERLIN - 2025)

| OA16 - Petit ouvrage sous voies | <p>La dernière visite de l'ouvrage date du 07/11/2023. Cet ouvrage est dans un état général moyen pour ses parties visibles. L'inspection n'est pas complète en raison d'un tirant d'air trop faible (54cm).</p> <ul style="list-style-type: none"> <li>- Zones d'humidité en sous face de la douelle</li> <li>- Formation de cavités sur le tympan côté ouest</li> <li>- Disjointement localisé en tête du mur en aile côté sud-ouest</li> <li>- Lacune et disjointement sur le mur en aile côté nord-ouest</li> <li>- Lacune et disjointement à l'extrémité du mur en aile côté sud-est</li> <li>- Lacunes et disjointement sur le mur en aile côté nord-est</li> <li>- Lacune en tête du mur en aile côté sud-est</li> <li>- Eclat sur une brique et disjointement localisé sur le bandeau côté ouest</li> <li>- Disjointement généralisé et traces d'humidité en intrados de la douelle</li> <li>- Disjointement à l'arrière des bandeaux</li> <li>- Plusieurs briques éclatées sur les piédroits</li> <li>- Disjointement dans la zone de mariage</li> </ul> | <p>Ajout de garde-corps à la norme.</p> <p>Un nettoyage généralisé de l'ouvrage et de ses abords</p> <p>Une reprise ponctuelle des joints des maçonneries existantes</p> <p>La remise en état du mur disjointé avec remplacement des briques</p> | <p>Ajout de garde-corps à la norme.</p> <p>Un nettoyage généralisé de l'ouvrage et de ses abords</p> <p>Une reprise ponctuelle des joints des maçonneries existantes</p> <p>La remise en état du mur disjointé avec remplacement des briques</p> |

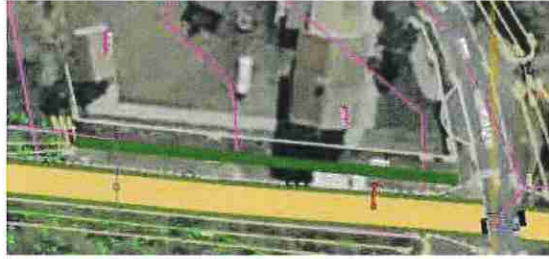
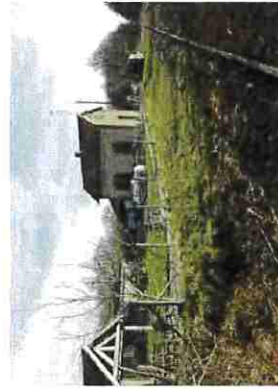
Figure 36 : Caractéristiques de la haie B au niveau de la Maison garde barrière – La Férandière à Sully-sur-Loire (Source : Analyse paysagère - ANNE VELCHE)

❖ **Maison de garde barrière – La Férandière à Sully-sur-Loire**

La haie B retenue à les caractéristiques suivantes :

- Haie, strate arbutive > à 2m à maturité ;
- Feuillage caduc et persistant ;
- Sol sec à très sec ;
- Exposition soleil ;
- PH neutre ;
- Sol sableux, sablo limoneux, rustique ;
- Mélange champêtre ;
- Linéaire = 37 m ;
- Emprise large

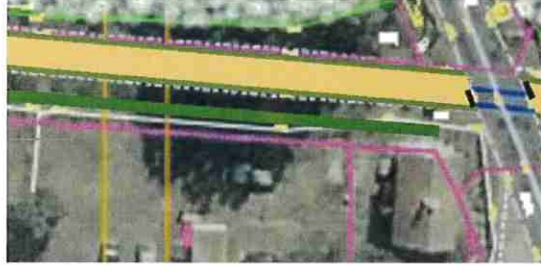
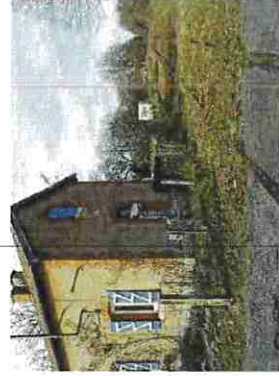
Figure 37 : Caractéristiques de la haie B au niveau de la Maison garde barrière – RD54 à Villemurlin (Source : Analyse paysagère - ANNE VELCHE)

❖ **Maison de garde barrière – RD54 à Villemurlin**

La haie B retenue à les caractéristiques suivantes :

- Haie, strate arbutive > à 2m à maturité ;
- Feuillage caduc et persistant ;
- Sol sec à très sec ;
- Exposition soleil ;
- PH neutre ;
- Sol sableux, sablo limoneux, rustique ;
- Mélange champêtre ;
- Linéaire = 40 m ;
- Emprise large

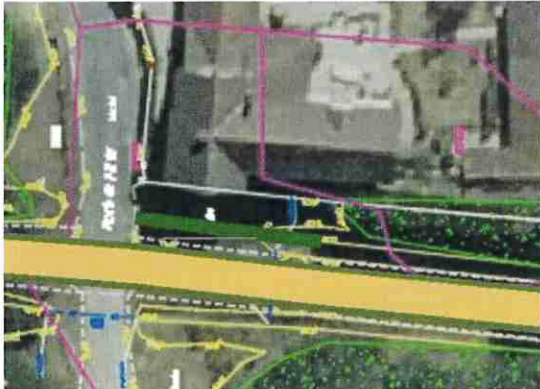
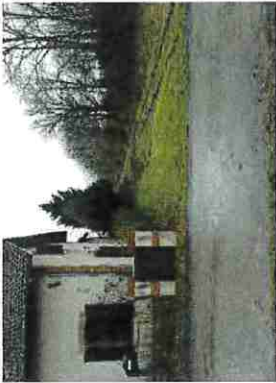
Figure 38 : Caractéristiques de la haie B au niveau de la Maison garde barrière – Le Concès à Villemurlin (Source : Analyse paysagère - ANNE VELCHE)

❖ Maison de garde barrière – Le Concès à Villemurlin

- La haie B retenue à les caractéristiques suivantes :
- Haie, strate arbutive > à 2m à maturité ;
  - Feuillage caduc et persistant ;
  - Sol sec à très sec ;
  - Exposition soleil ;
  - PH neutre ;
  - Sol sableux, sablo limoneux, rustique ;
  - Mélange champêtre ;
  - Linéaire = 14 m ;
  - Emprise large

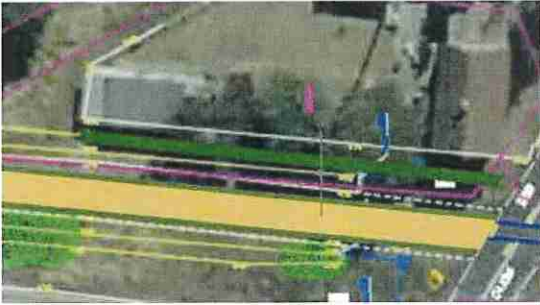
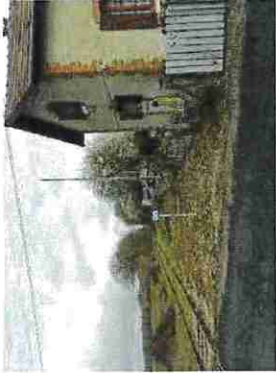
Figure 39 : Caractéristiques de la haie B au niveau de la Maison garde barrière – l'Evezaardièrre – D55 à Villemurlin (Source : Analyse paysagère - ANNE VELCHE)

❖ Maison de garde barrière – L'Evezaardièrre – D55 à Villemurlin

- La haie B retenue à les caractéristiques suivantes :
- Haie, strate arbutive > à 2m à maturité ;
  - Feuillage caduc et persistant ;
  - Sol sec à très sec ;
  - Exposition soleil ;
  - PH neutre ;
  - Sol sableux, sablo limoneux, rustique ;
  - Mélange champêtre ;
  - Linéaire = 37 m ;
  - Emprise large

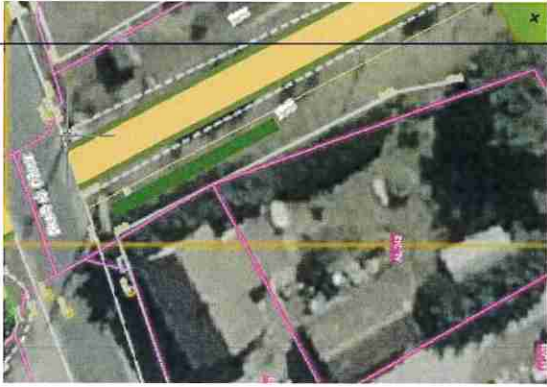
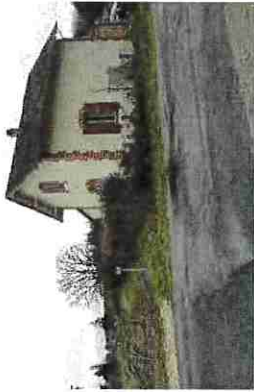
Figure 40 : Caractéristiques de la haie B au niveau de la Maison garde barrière – Cerdon nord (Source : Analyse paysagère - ANNE VELCHE)

❖ **Maison de garde barrière – Cerdon nord**

- La haie B retenue à les caractéristiques suivantes :
- Haie, strate arbustive > à 2m à maturité ;
  - Feuillage caduc et persistant ;
  - Sol sec à très sec ;
  - Exposition soleil ;
  - PH neutre ;
  - Sol sableux, sablo limoneux, rustique ;
  - Mélange champêtre ;
  - Linéaire = 14 m ;
  - Emprise large

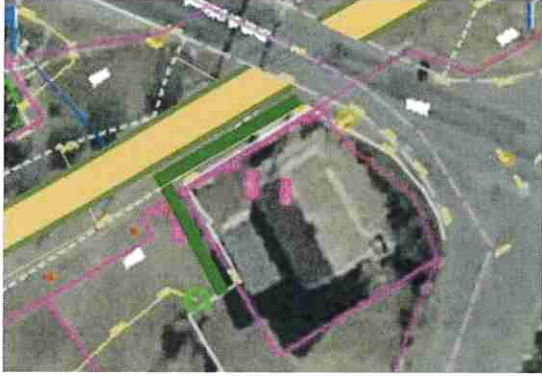
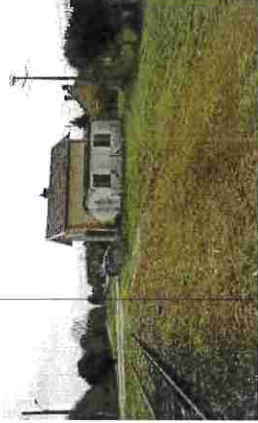
Figure 41 : Caractéristiques de la haie B au niveau de la Maison garde barrière – Cerdon sud (Source : Analyse paysagère - ANNE VELCHE)

❖ **Maison de garde barrière – Cerdon sud**

- La haie B retenue à les caractéristiques suivantes :
- Haie, strate arbustive > à 2m à maturité ;
  - Feuillage caduc et persistant ;
  - Sol sec à très sec ;
  - Exposition soleil ;
  - PH neutre ;
  - Sol sableux, sablo limoneux, rustique ;
  - Mélange champêtre ;
  - Linéaire = 22 m ;
  - Emprise large

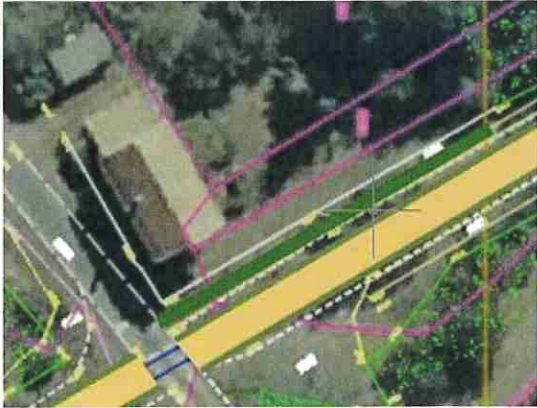
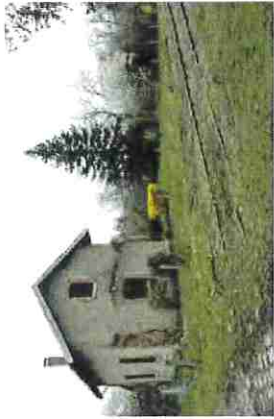
Figure 42 : Caractéristiques de la halle B au niveau de la Maison garde barrière – Les Longeaux à Cerdon  
(Source : Analyse paysagère - ANNE VELCHE)

❖ Maison de garde barrière – Les Longeaux à Cerdon

- La halle B retenue à les caractéristiques suivantes :
- Halle, strate arbustive > à 2m à maturité ;
  - Feuillage caduc et persistant ;
  - Sol sec à très sec ;
  - Exposition soleil ;
  - PH neutre ;
  - Sol sableux, sablo limoneux, rustique ;
  - Mélange champêtre ;
  - Linéaire = 30 m ;
  - Emprise large

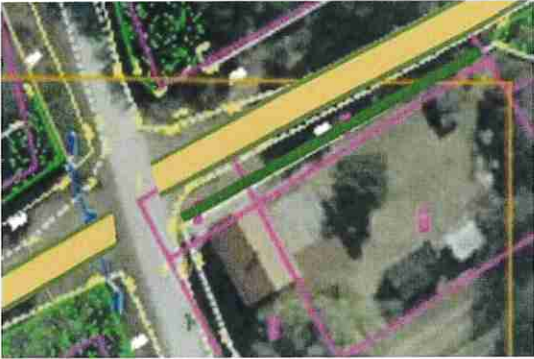
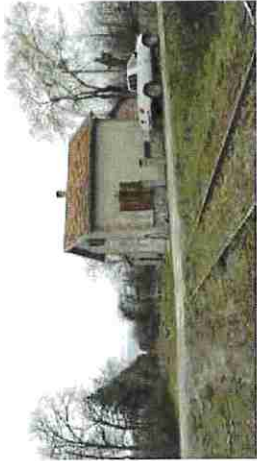
❖ Maison de garde barrière – Château de la Tuilerie à Cerdon

- La halle B retenue à les caractéristiques suivantes :
- Halle, strate arbustive > à 2m à maturité ;
  - Feuillage caduc et persistant ;
  - Sol sec à très sec ;
  - Exposition soleil ;
  - PH neutre ;
  - Sol sableux, sablo limoneux, rustique ;
  - Mélange champêtre ;
  - Linéaire = 33 m ;
  - Emprise large

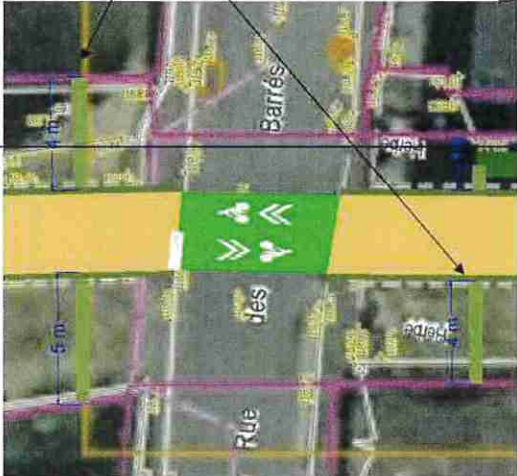
Figure 45: Exemple des haies plantées au niveau de la rue des Barres à Sully-sur-Loire (Source : Analyse paysagère - ANNE VELCHE)
