# PROJET AGRIVOLTAÏQUE SUR LA COMMUNE DE COURGENARD (72)

Photographies du site

*Réalisées le 26 mai 2026*

## **Reportage photographique du site**

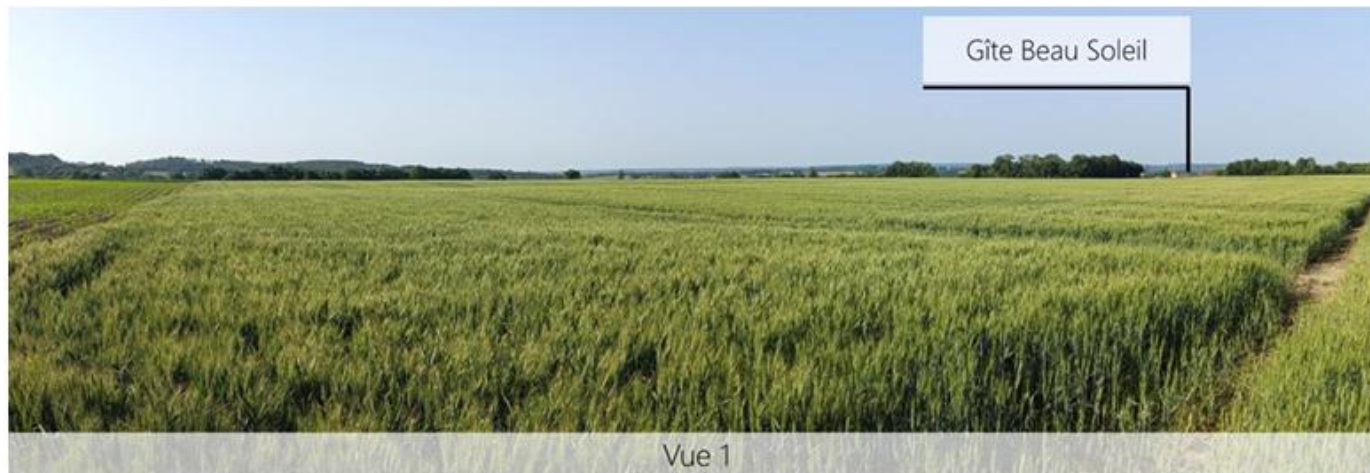
#### Vue 1 :

Cette photographie offre une vue dégagée sur la partie est de l'AEI, qui présente une occupation du sol agricole (culture de blé). La topographie est plane et homogène.

Le sud de la zone semble entouré par des alignements d'arbres, qui font office d'écran de végétation. Il est cependant possible d'apercevoir des habitations, à droite sur la photographie. Elles correspondent à un gîte de France (gîte Beau Soleil).

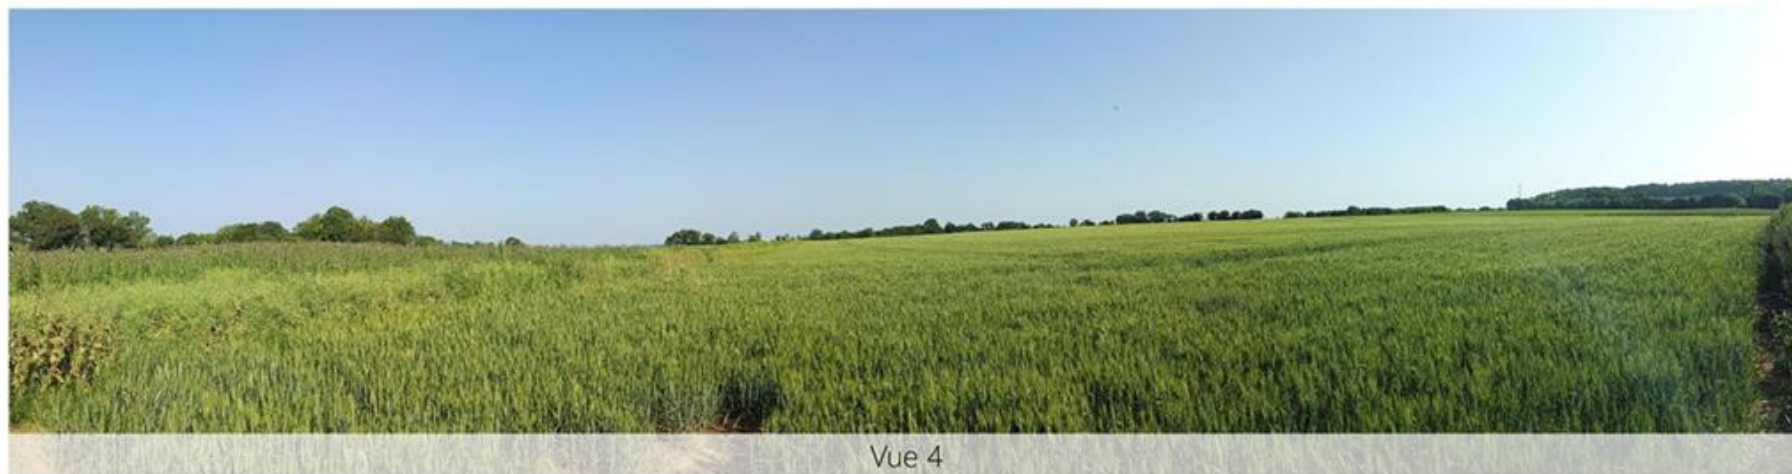
#### Vue 4 :

Tout comme la prise de vue n°1, cette photographie offre une vue dégagée sur la partie est de l'AEI, mais cette fois-ci depuis le sud de la zone.

Cette prise de vue permet de visualiser la bande de friche herbacée dense qui parcourt la zone du nord au sud. La partie nord de l'AEI est entourée d'alignements d'arbres.

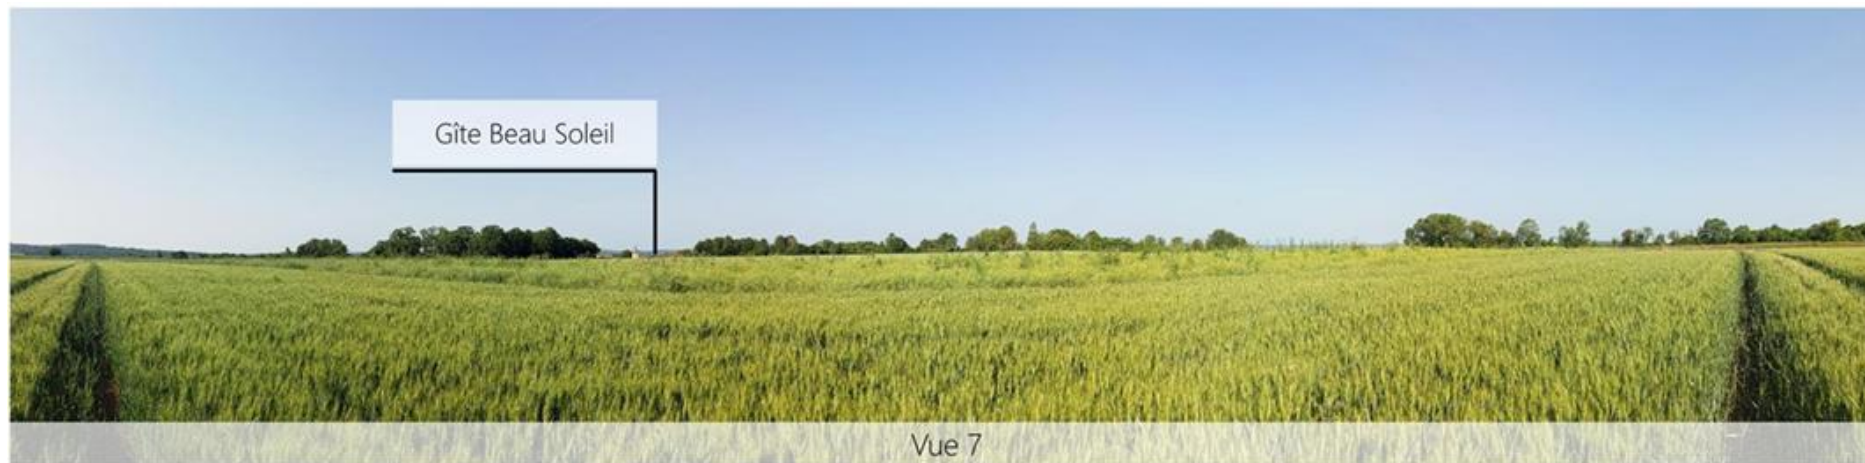
#### Vue 7 :

Cette prise de vue permet de visualiser l'ensemble de la partie ouest de l'AEI, également composée de cultures de blé et d'une topographie plane.

Le gîte Beau Soleil est visible depuis cette prise de vue. Cette partie de l'AEI est également entourée de végétation.

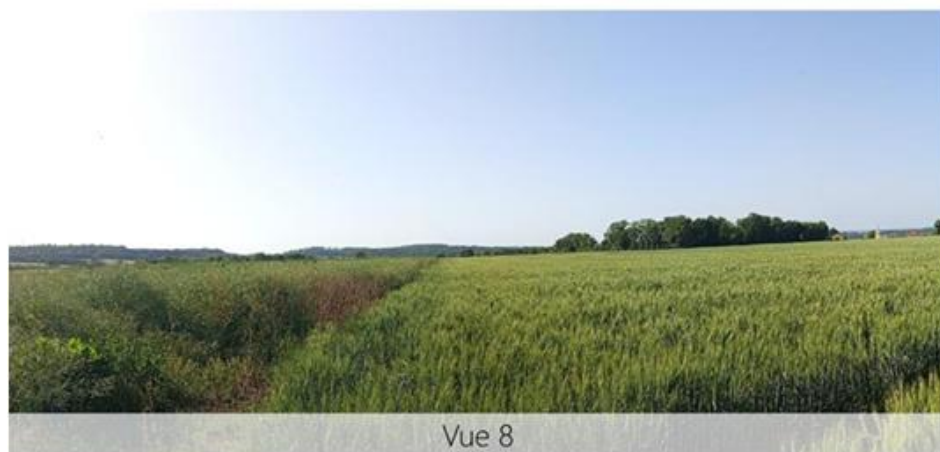
Vue 8 : Cette photographie permet de visualiser la bande de friche herbacée dense depuis le nord du site.

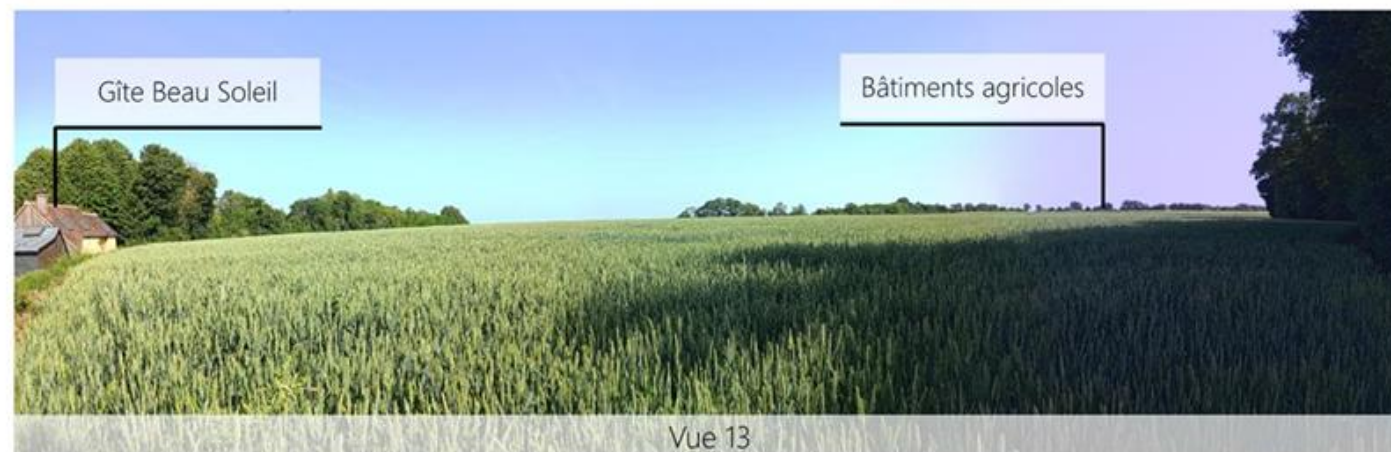
Vue 13 : Vue de la partie ouest du site depuis le coin inférieur gauche de l'AEI, qui semble entourée de végétation et plane. Cependant, la proximité immédiate du gîte Beau Soleil est bien visible sur cette photographie. De plus, il est possible d'apercevoir des bâtiments agricoles, situés au dernier plan de cette photographie (dans le dos de la prise de vue n°1).

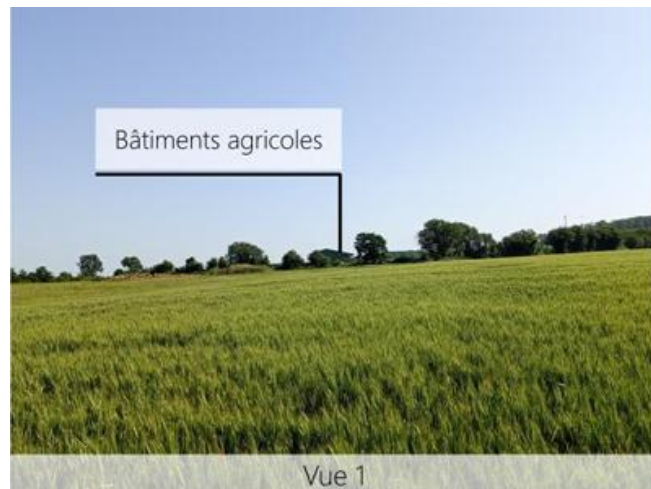
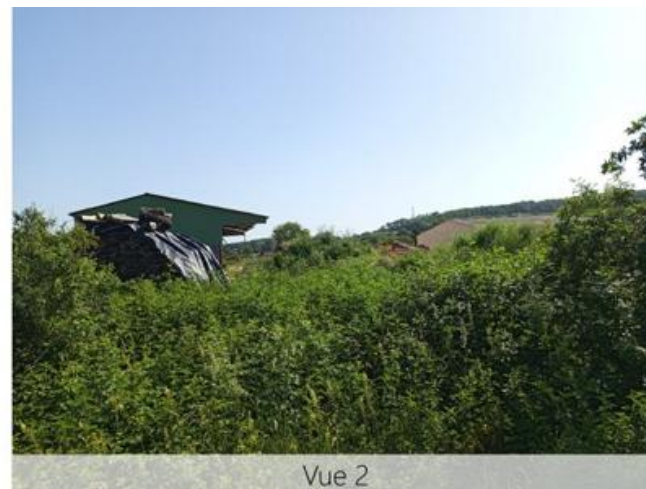
Ces photographies illustrent l'inter-visibilité entre l'AEI et l'exploitation agricole située au nord-est.

Vue 1 : Une haie ainsi que des arbres ponctuels occultent la vue sur les bâtiments depuis l'AEI. Cependant, un bâtiment est visible. Celui-ci n'est pas orienté en direction de la zone de projet et n'est pas habité.

Vue 2 : Vue rapprochée des bâtiments agricoles et de la haie occultante.

L'enjeu pour cette zone de bâti est faible.

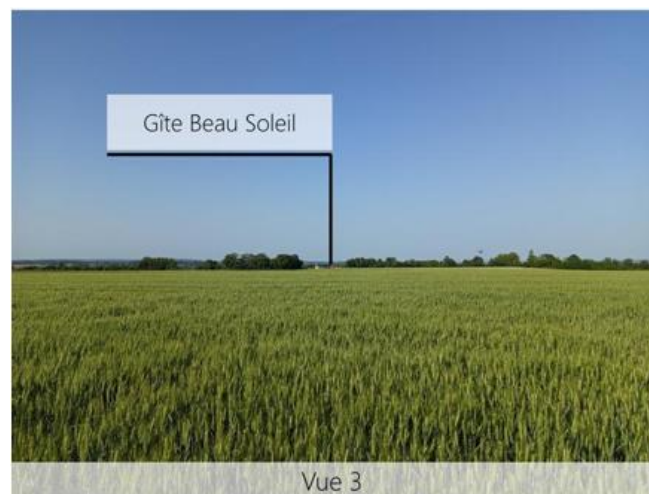
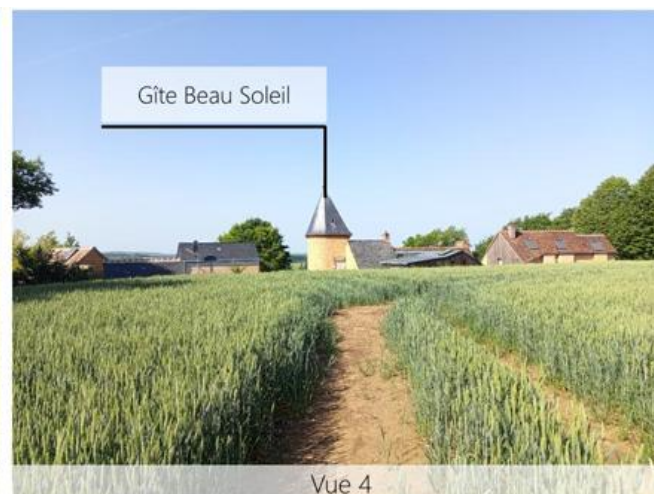
Vue 3 et vue 4 : Ces photographies illustrent la visibilité sur la partie sud du gîte Beau Soleil depuis l'AEI. La partie sud du gîte est clairement visible depuis l'AEI. Les fenêtres situées à l'étage de ces bâtiments donnent directement sur la zone d'étude.

L'enjeu est fort pour la partie sud du gîte Beau Soleil.

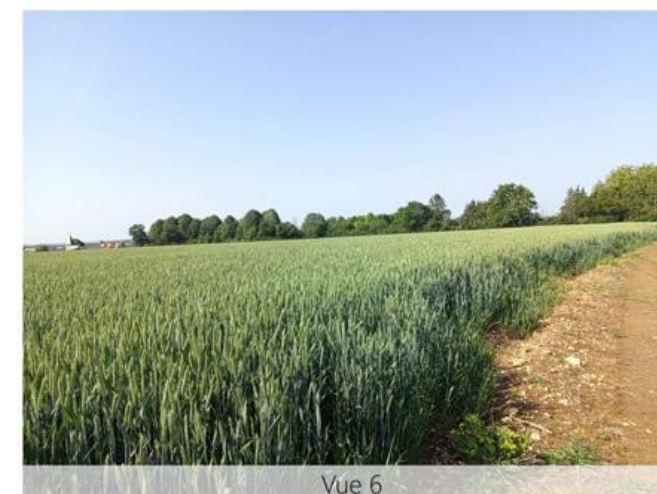
Vue 6 : Cette photographie illustre la visibilité sur la partie nord du gîte Beau Soleil (maison circulaire) depuis l'AEI. L'alignement d'arbres ne permet pas la visibilité de cette partie du gîte depuis la zone de projet. En période hivernale, une ouverture plus importante des vues peut avoir lieu.

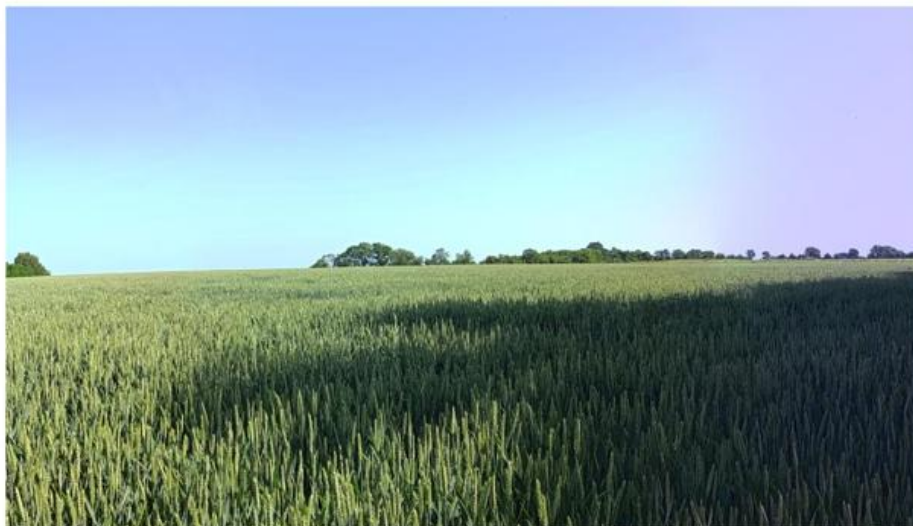
Vue 5 : Cette vue présente la visibilité sur l'AEI depuis la partie sud du gîte Beau Soleil. La vue est dégagée et la zone est nettement visible.

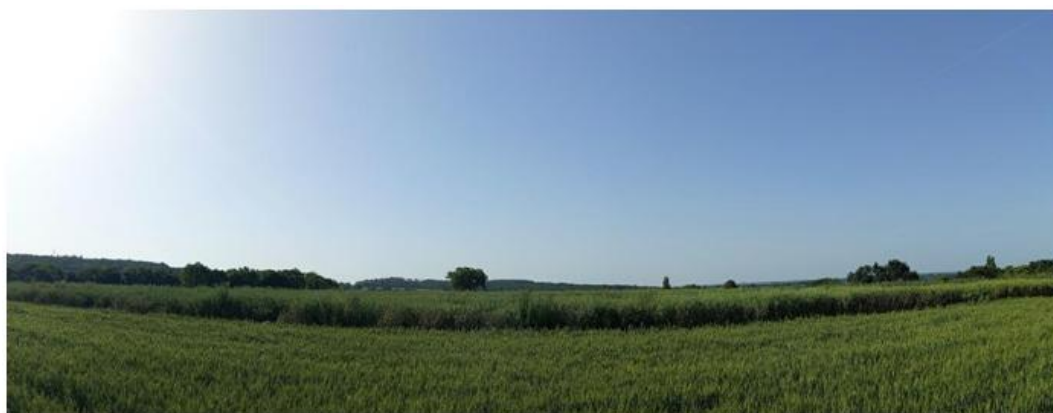
Vue 11 : Cette photographie illustre l'environnement présent au sud de l'AEI. Elle permet de constater qu'aucun bâtiment n'est visible, dû à de nombreux écrans de végétation.

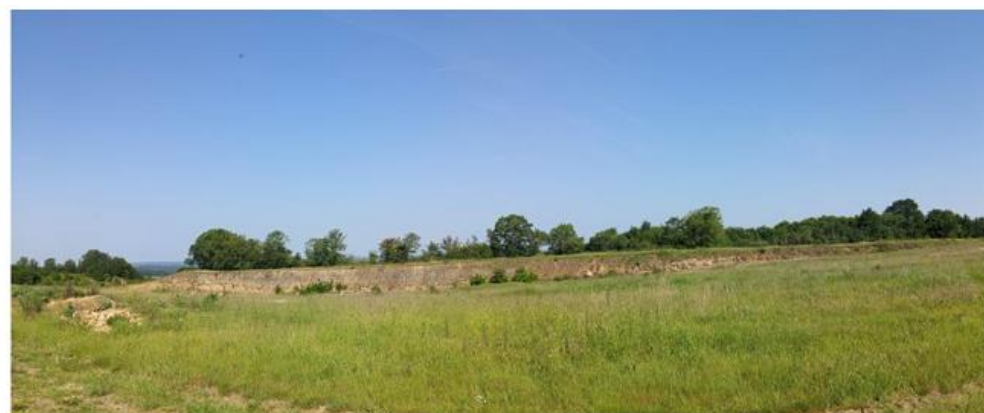
Vue 14 : Cette photographie illustre l'environnement présent au nord de l'AEI, et notamment la butte et l'alignement d'arbres, qui occultent la visibilité vers le nord.

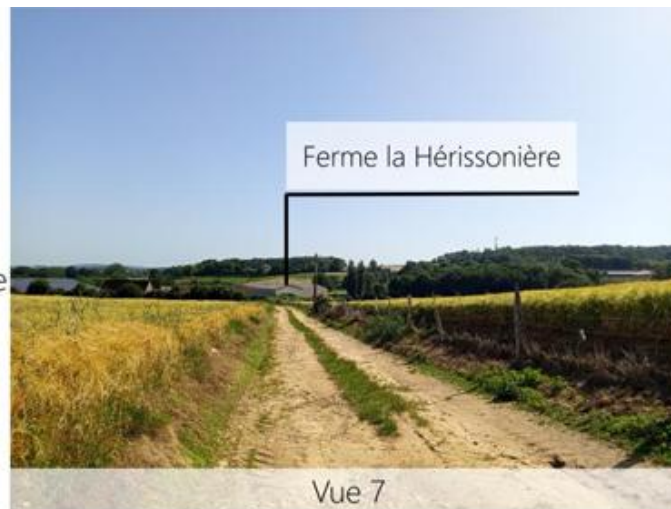
Vue 7 : Vue sur la ferme de la Hérissonnière depuis le chemin menant à l'AEI. La ferme de la Hérissonnière est visible depuis le chemin. En revanche, les écrans de végétation (alignement d'arbres et haie) ne permettent pas de distinguer la ferme depuis l'AEI.

L'enjeu d'inter-visibilité est considéré comme négligeable pour la ferme de la Hérissonnière.

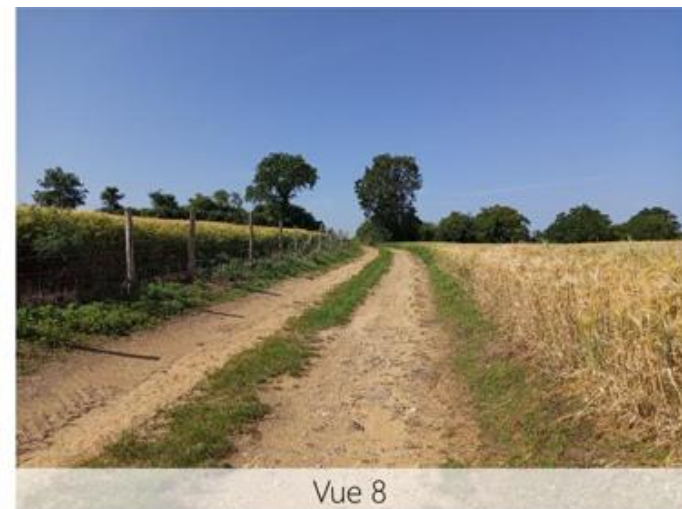
Vue 8 : Vue sur l'AEI depuis le chemin menant à la ferme. Les écrans de végétations ne permettent pas de voir l'AEI depuis le chemin et la ferme.

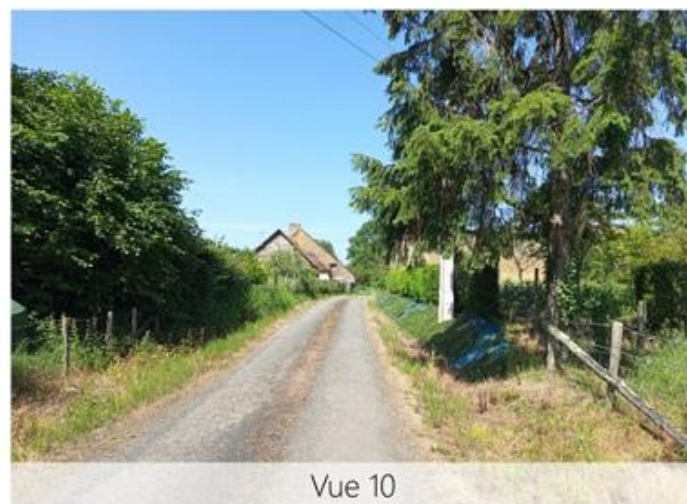
Vue 10 : Prise de vue de l'entrée de la propriété, qu'il n'a pas été possible de pénétrer. En revanche, les nombreux écrans de végétation présents entre le lieudit et l'AEI laissent à penser que la visibilité est très limitée.

L'enjeu d'inter-visibilité est considéré comme négligeable pour les habitations du lieudit La Blinière.

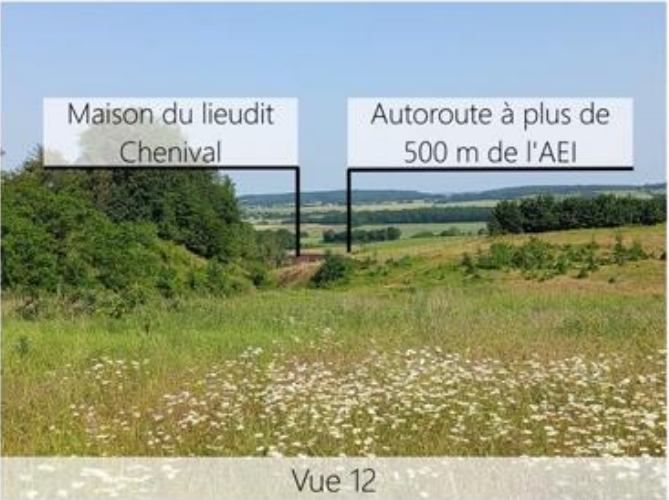
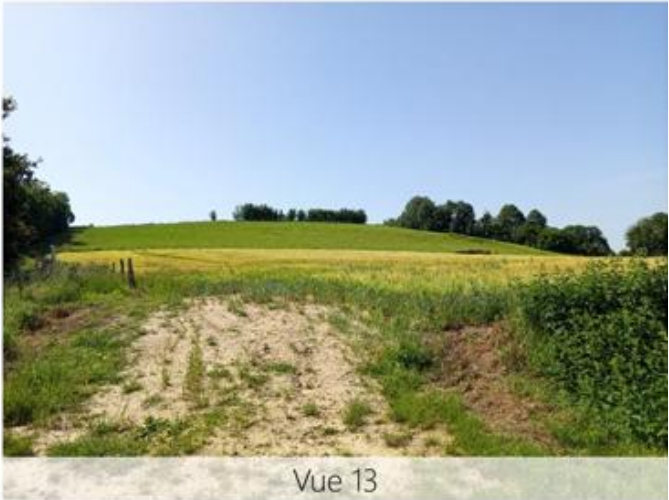
Vue 12 : Il est possible d'apercevoir le toit d'une des habitations présente sur le lieudit Chenival depuis la zone de projet. Une petite portion de l'autoroute A11 passant à 700 m au nord de la zone est également visible.

Vue 13 : Il n'a pas été possible de se rendre sur le terrain de la maison visible sur la vue 12. En revanche, la vue 13 a été prise depuis l'unique trouée située quelques dizaines de mètres à l'est du lieudit. Cette photographie illustre que la visibilité sur l'AEI est occultée par la topographie et les écrans de végétation.

L'enjeu d'inter-visibilité est jugé comme négligeable pour les habitations du lieudit Chenival.
