*Objet :* Note hydrogéologique - Rue du Parc & Rue des Marronniers - Moissy-Cramayel (77)

## 1 Contexte de la note

L'objet de la présente étude menée par STRATEGEO est déterminer l'origine de l'inondation de la chaufferie.

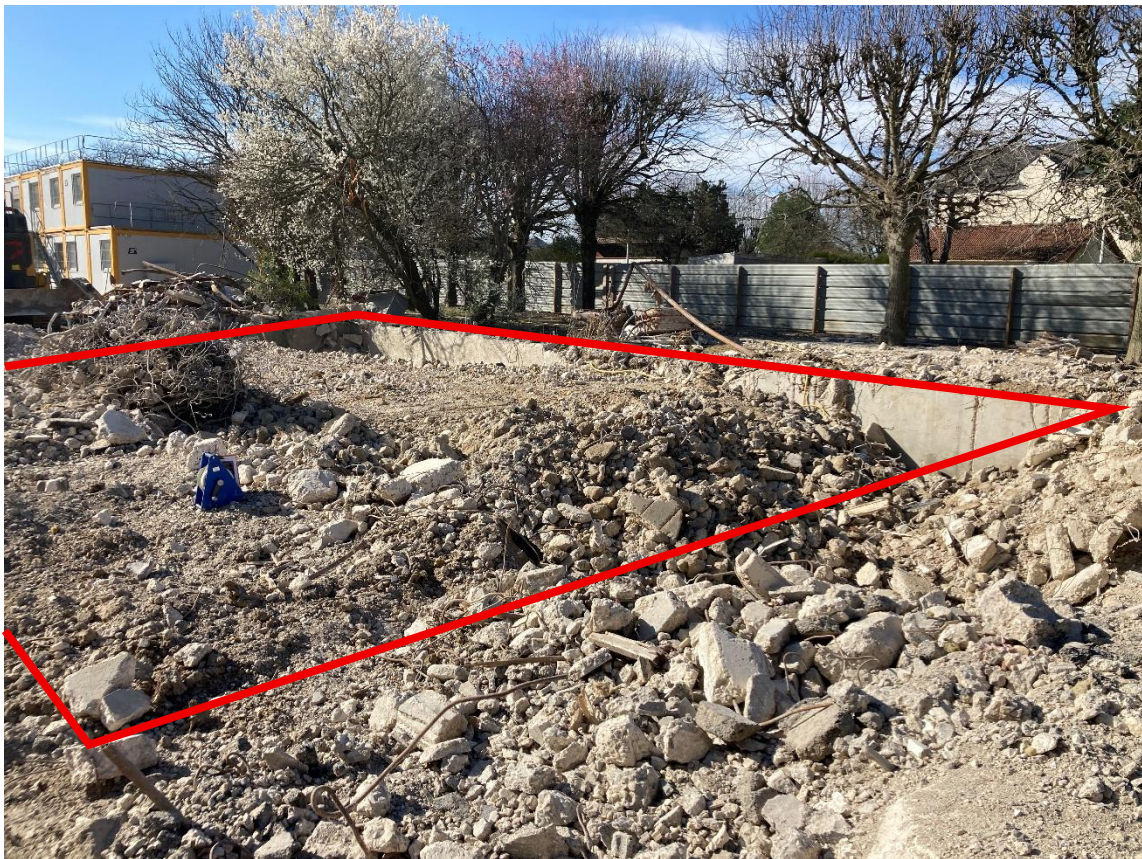
Il a été constaté que le bâtiment incorporant la chaufferie avait déjà été détruit, le local en sous-sol de la chaufferie également. Il n'a donc pas été possible d'observer l'inondation du local, celui-ci étant de recouvert de gravats, comme illustré sur la photographie suivante :

(6) Photographie du local chaufferie démolie et comblé. Emprise initiale en rouge.. (03/03/2026)

Il en découle que le plancher bas de la chaufferie était à 3,27 m de profondeur par rapport au sol. Or, la chaufferie se trouvait à quelques mètres du Pz4, dont l'altimétrie a été relevée par SAGA. Le terrain ayant

été observé comme tout à fait plat, on peut considérer que la chaufferie et le Pz4 sont à la même côte altimétrique, soit +88,49 m NGF. En conséquence, le plancher bas de la chaufferie était à +85,22 m NGF.

De plus, la maîtrise d'œuvre de démolition indique que le niveau d'eau dans la chaufferie était à 2,27 m de profondeur par rapport au sol, soit +86,22 m NGF. Cela correspond donc à une inondation de la chaufferie sur exactement 1 m.

**Il sera donc retenu que le niveau de l'eau dans le local chaufferie dans le sous-sol atteignait 2,27 m par rapport au sol, soit à la côte +86,22 m NGF.**

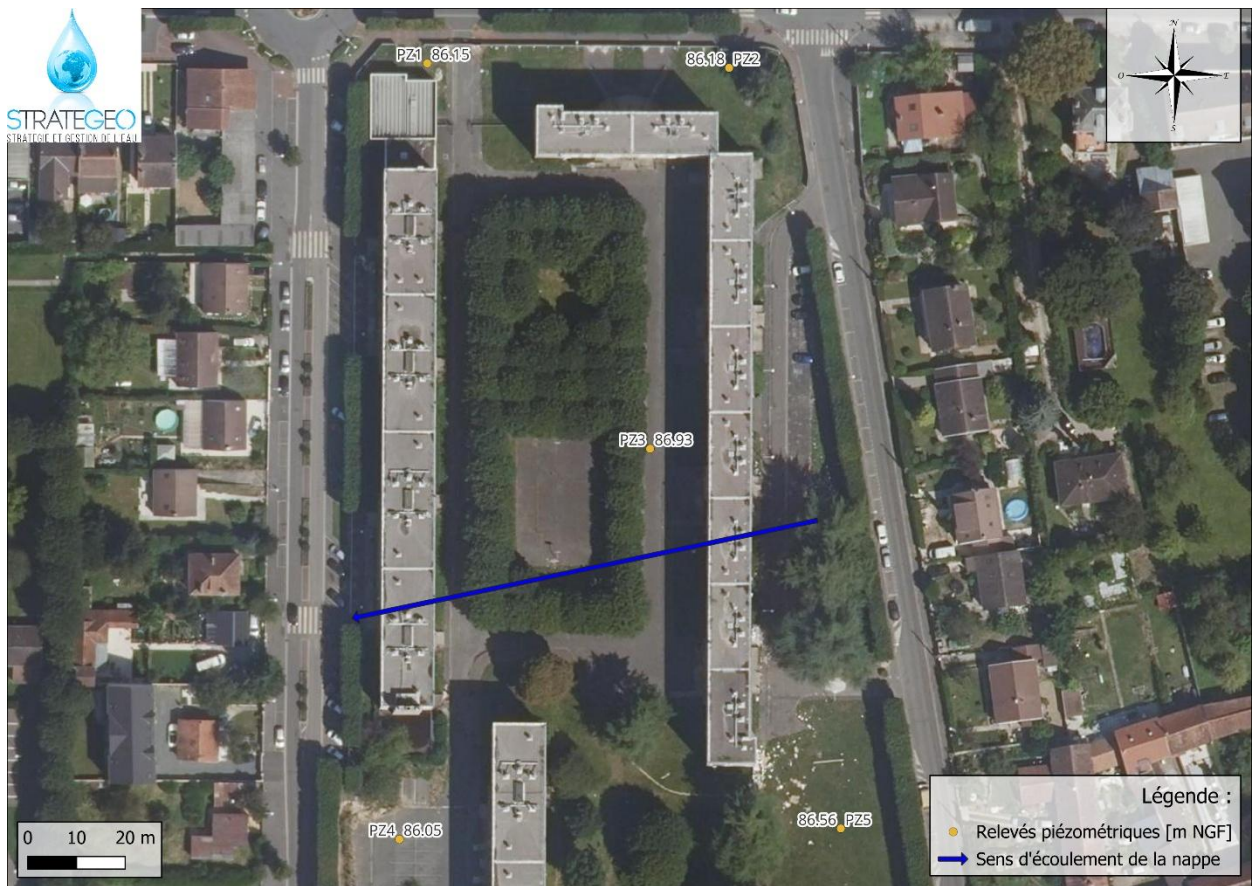
*(10) Relevés piézométriques de la nappe de la Formation de Brie (SAGA, 02/2024)*

On observe alors que les deux relevés piézométriques effectués au Pz3 et Pz4 sont proches des niveaux piézométriques de février 2024. Et la nappe de la Formation de Brie était déjà en 2024 à des niveaux au-dessus de la côte du plancher de la chaufferie (+85,22 m NGF).

De plus, en 2024, le niveau piézométrique de la nappe au droit du site était déjà au-dessus de la cote du plancher de la chaufferie, ce qui corrobore les inondations récurrente de la chaufferie, dues à la nappe qui s'établit à hauteur de la chaufferie chaque année hydrogéologique.

Par ailleurs, si le site a vocation à accueillir de nouveaux bâtiments, avec en particulier des sous-sols, il serait nécessaire de réaliser une **étude du Niveau des Plus Hautes Eaux (NPHE)** afin d'évaluer précisément l'élévation de la nappe sur une année hydrogéologique, ainsi que l'élévation pour des événements plus rares, afin de protéger les infrastructures contre les remontées de nappe. En effet, cette note et les observations de terrain montrent bien que la nappe est très proche du sol. A telle point qu'elle inondait le premier sous-sol du bâtiment avant sa démolition. La nappe risque donc d'inonder à nouveaux des locaux enterrés de futurs bâtiments. Sans compter la nécessité de mettre à sec le chantier.

Plus précisément, si une étude NPHE révélait un sujet de remontée de nappe au droit du site, il serait alors indispensable d'évaluer les protections à mettre en place vis-à-vis des remontées de nappe dans les ouvrages respectant les normes DTU 14.1, DTU 20.1 et Eurocode 7.

Il serait également nécessaire procéder à une estimation des débits d'exhaure pour mise à sec de la fouille en phase de travaux et vérifier la nécessité ou non de réaliser un prélèvement de nappe.

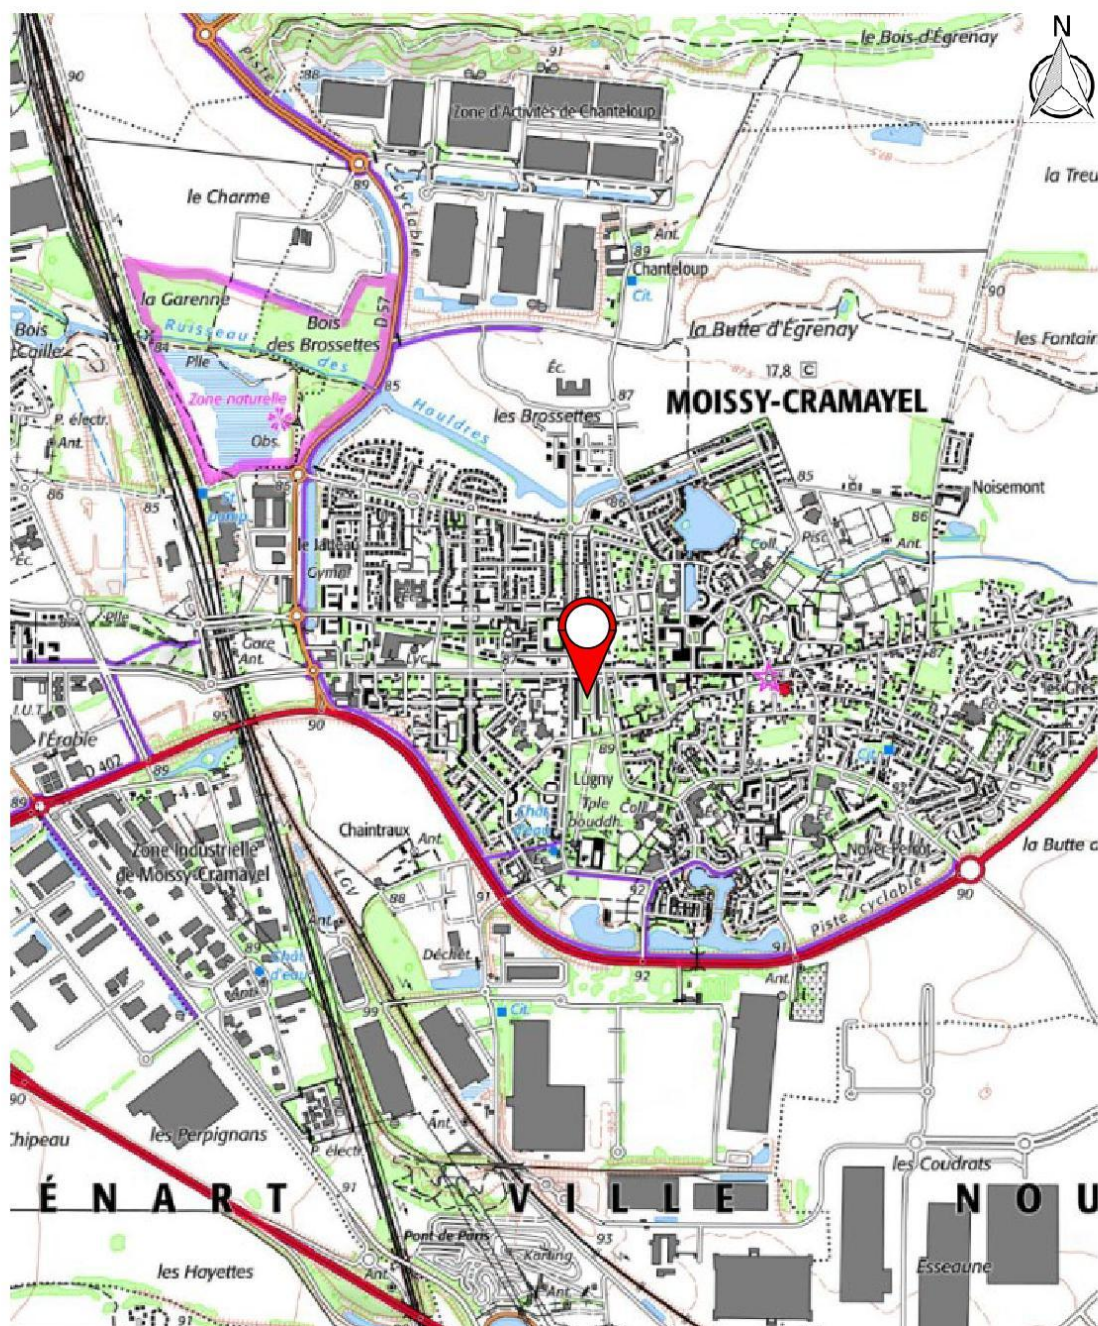
## PLAN DE SITUATION

Mise en place de piézomètres - MISSION D'INVESTIGATIONS GEOTECHNIQUES  
Rue Jean Jaurès - MOISSY CRAMAYEL (77)
