## AMENAGEMENT D'UNE SURFACE COMMERCIALE GRAND FRAIS

1291 Av. Maréchal de Lattre de Tassigny  
La Garde (83)

Diagnostic initial de pollution du  
sous-sol

Missions globales INFOS et DIAG

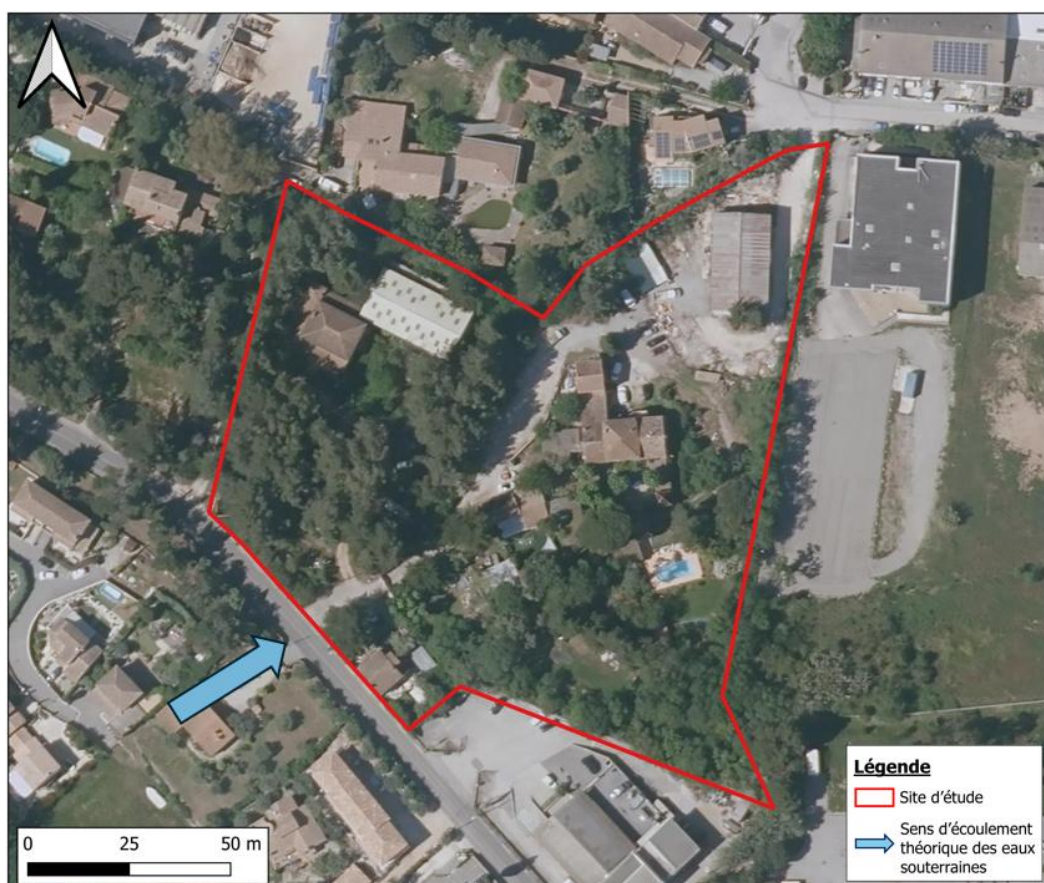
Figure 6 : Sens d'écoulement théorique des eaux souterraines  
(Source : Géoportail)

Le sens théorique d'écoulement des eaux souterraines est estimé vers le nord-est, selon la pente du site.

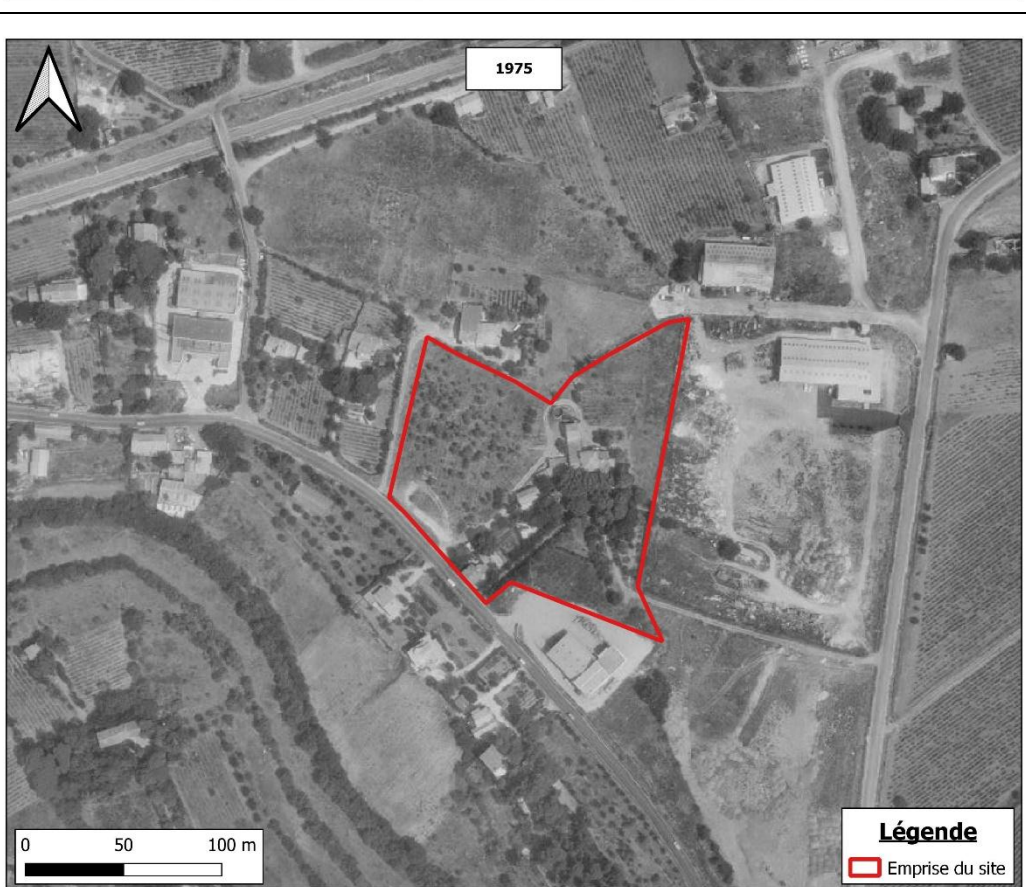
Figure 11 : Photographies aériennes du site  
(Source : Remonter le temps et Google Earth)

En synthèse, le site d'étude est occupé par un bâtiment à usage d'habitation depuis au moins 1927, et ce jusqu'à aujourd'hui. À partir de la fin des années 1970 puis au milieu des années 1980, des entrepôts ont été édifiés et exploités sur le site. Par la suite, des activités liées à l'automobile (carrosserie, casse-auto) y ont vraisemblablement été exercées jusqu'au moins au milieu des années 2010.

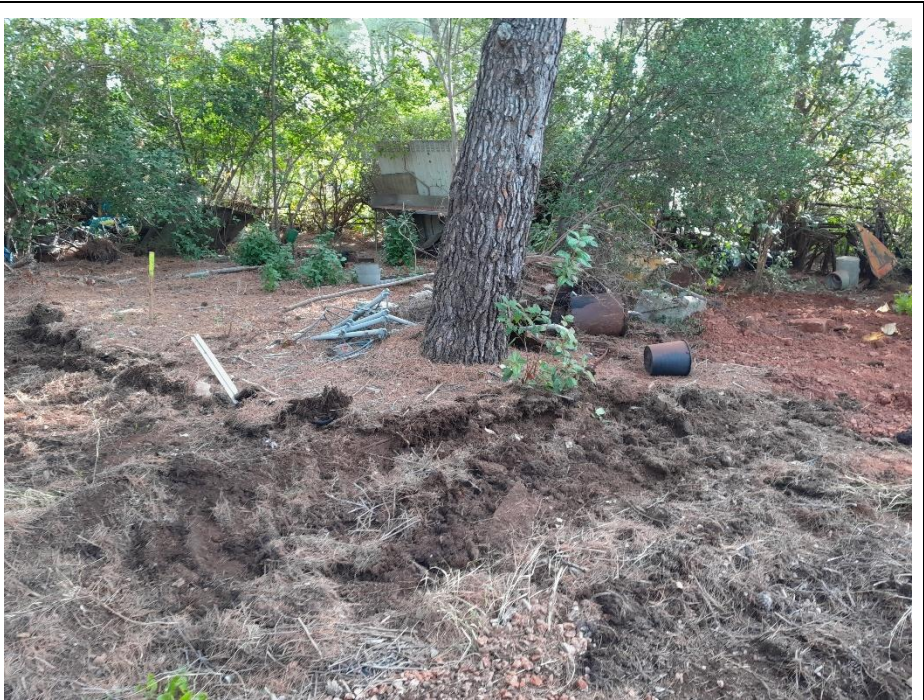
Parcelle 587 – Zone boisée avec déchets

Cet usage peut toutefois faire suspecter des risques théoriques de contamination des sols superficiels en lien avec des déversements accidentels ou des pertes / fuites d'huiles, carburants etc... D'autant plus que de nombreux déchets jonchent certaines zones du site et que les véhicules étaient stationnés sur des zones sans rétention particulière.

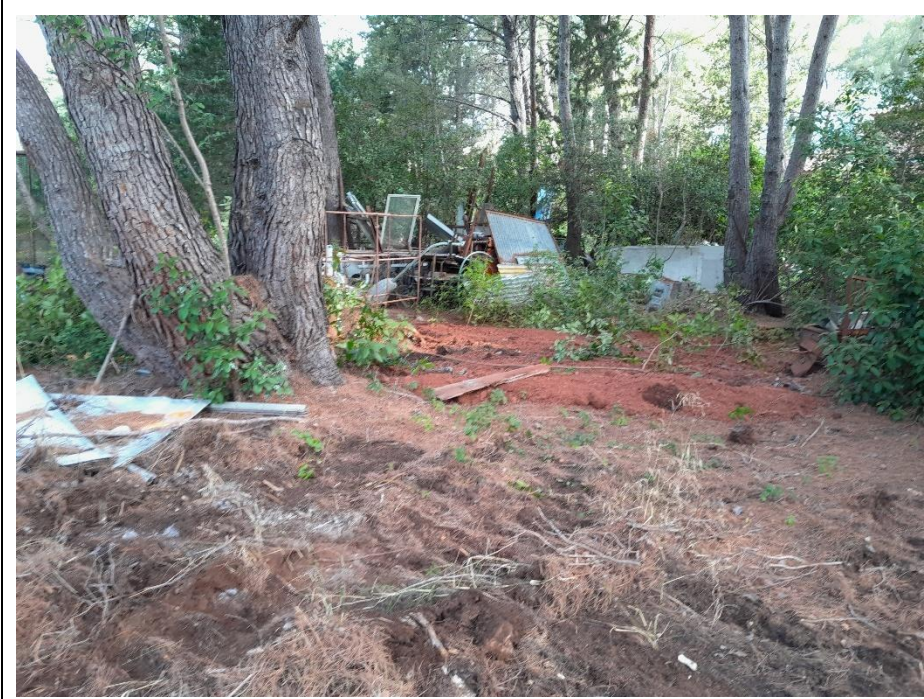
Parcelle 587 – Zone boisée avec déchets

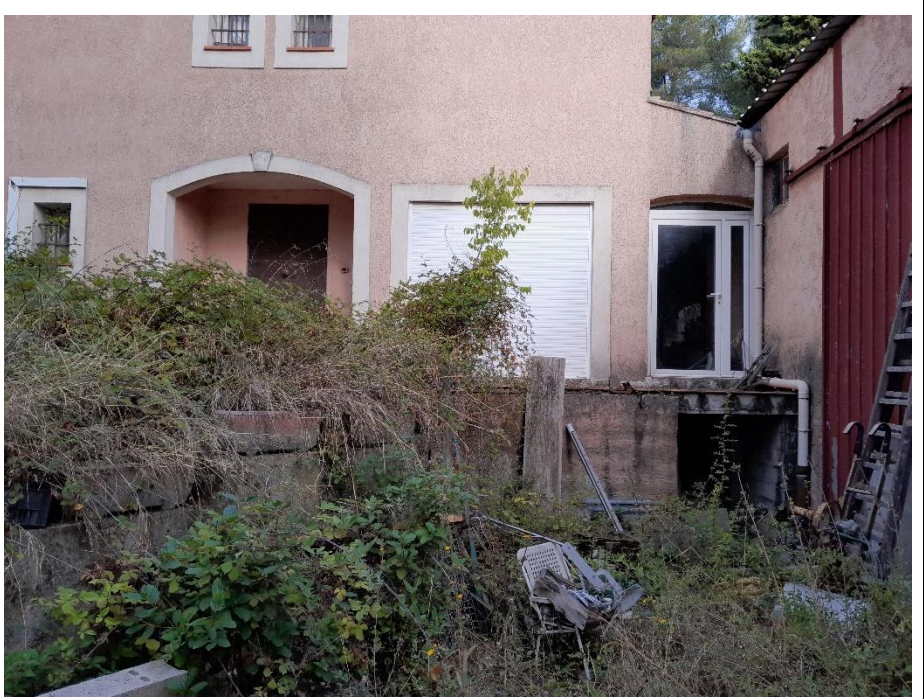
Parcelle 587 – Pavillon et entrée du vide de construction sur la droite

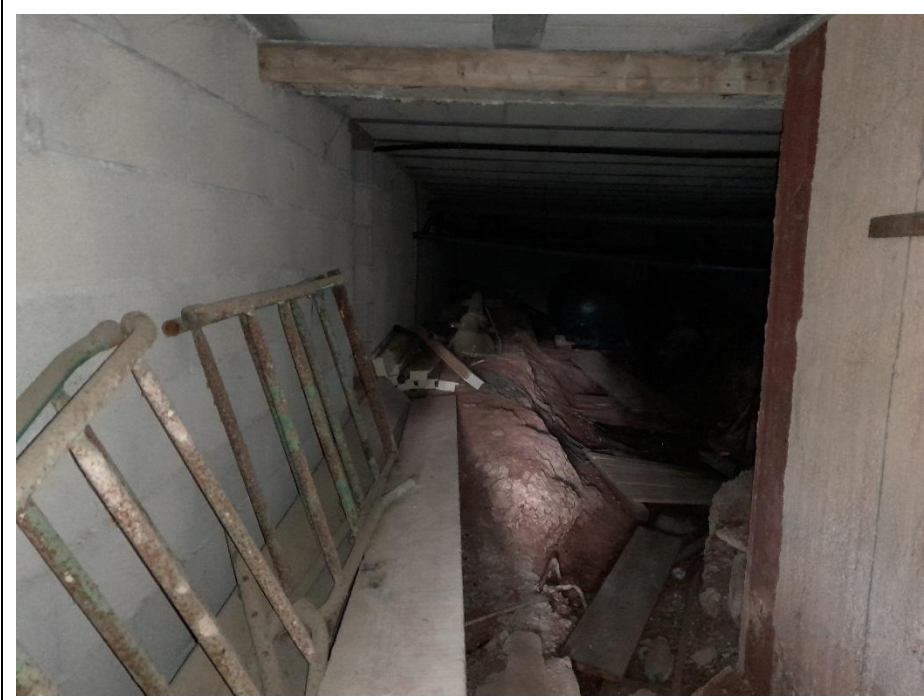
Le pavillon accolé à l'entrepôt situé au nord-ouest a, quant à lui, été chauffé au fioul. Une cuve aérienne de mazout, de volume non connu, est installée dans un vide de construction sous la maison. Du produit est encore présent à l'intérieur. Selon Mme PAGANELLI, une connaissance procède régulièrement à la récupération du contenu. Aucun accident (fuite par exemple) n'a pas été relevé.

Parcelle 587 – Vide de construction et cuve de mazout en fond

Concernant la cuve de mazout, le fait qu'il subsiste encore du produit à l'intérieur peut faire suspecter l'absence de problématique de fuite, d'autant plus qu'elle n'est plus exploitée depuis un certain temps. En première approche, nous ne retiendrons pas de risque significatif en lien avec cette installation. Laquelle n'est par ailleurs pas auditable.

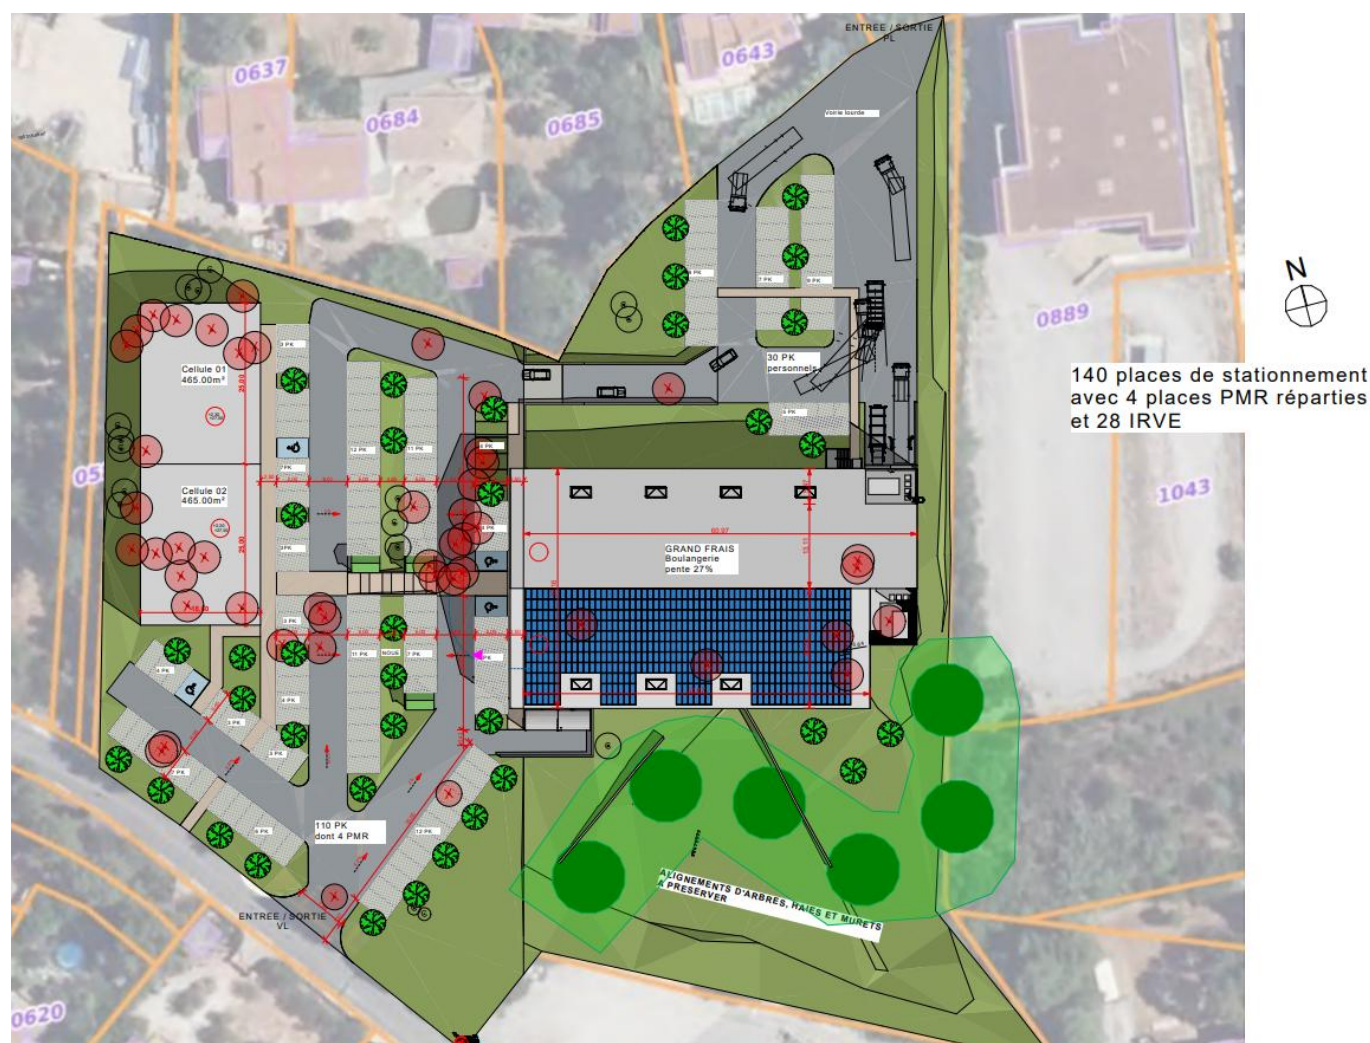
Figure 19 : Plan de masse des espaces extérieurs  
(Source : DDBT)

- La démolition de l'ensemble des bâtiments existants ;
- La conservation d'un corridor végétal en partie sud-est du site ;
- La construction d'une surface commerciale de plain-pied avec un quai de livraison et une rampe ;
- La construction d'un bâtiment d'activité de plain-pied (typologie non définie) ;
- 170 places de parking et voies de circulation de plain-pied ;
- Des espaces verts d'agrément.

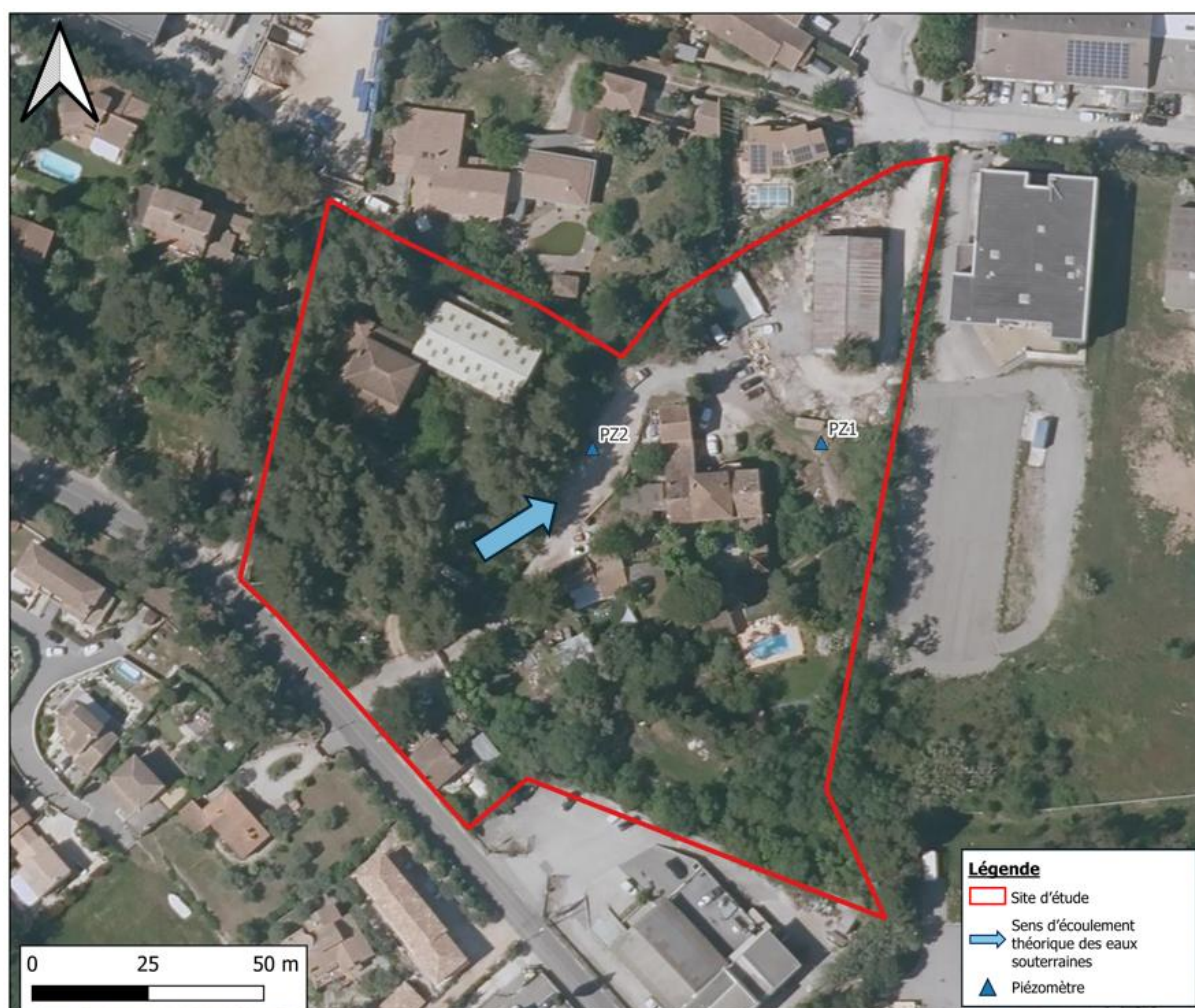
**Figure 22 : Plan d'implantation du piézomètre sur l'existant**

- Installation d'un tube PVC (diamètre 80/90 mm) avec bouchon à la base de l'ouvrage ;
- Niveau crépiné (tubes PVC avec fentes de 1 mm) de 2 à 5 m ;
- Massif filtrant gravillonné (1,50/2,50 mm) sur toute la hauteur du niveau crépiné ;
- Bouchon d'argile gonflante au-dessus de 0,50 m du massif filtrant ;
- Mise en place d'un capot hors sol.

Le plan présent ci-dessous indique l'implantation des piézomètres sur la zone d'étude.
