## DOSSIER DE DIAGNOSTIC TECHNIQUE

PARKING  
RUE DU TROU AUX SERPENTS  
57140 LA MAXE

## Rapport de repérage des matériaux et produits contenant de l'amiante avant travaux dans les infrastructures de transport.

Travaux :  
Carottage sur enrobés pour analyse amiante et HAP.

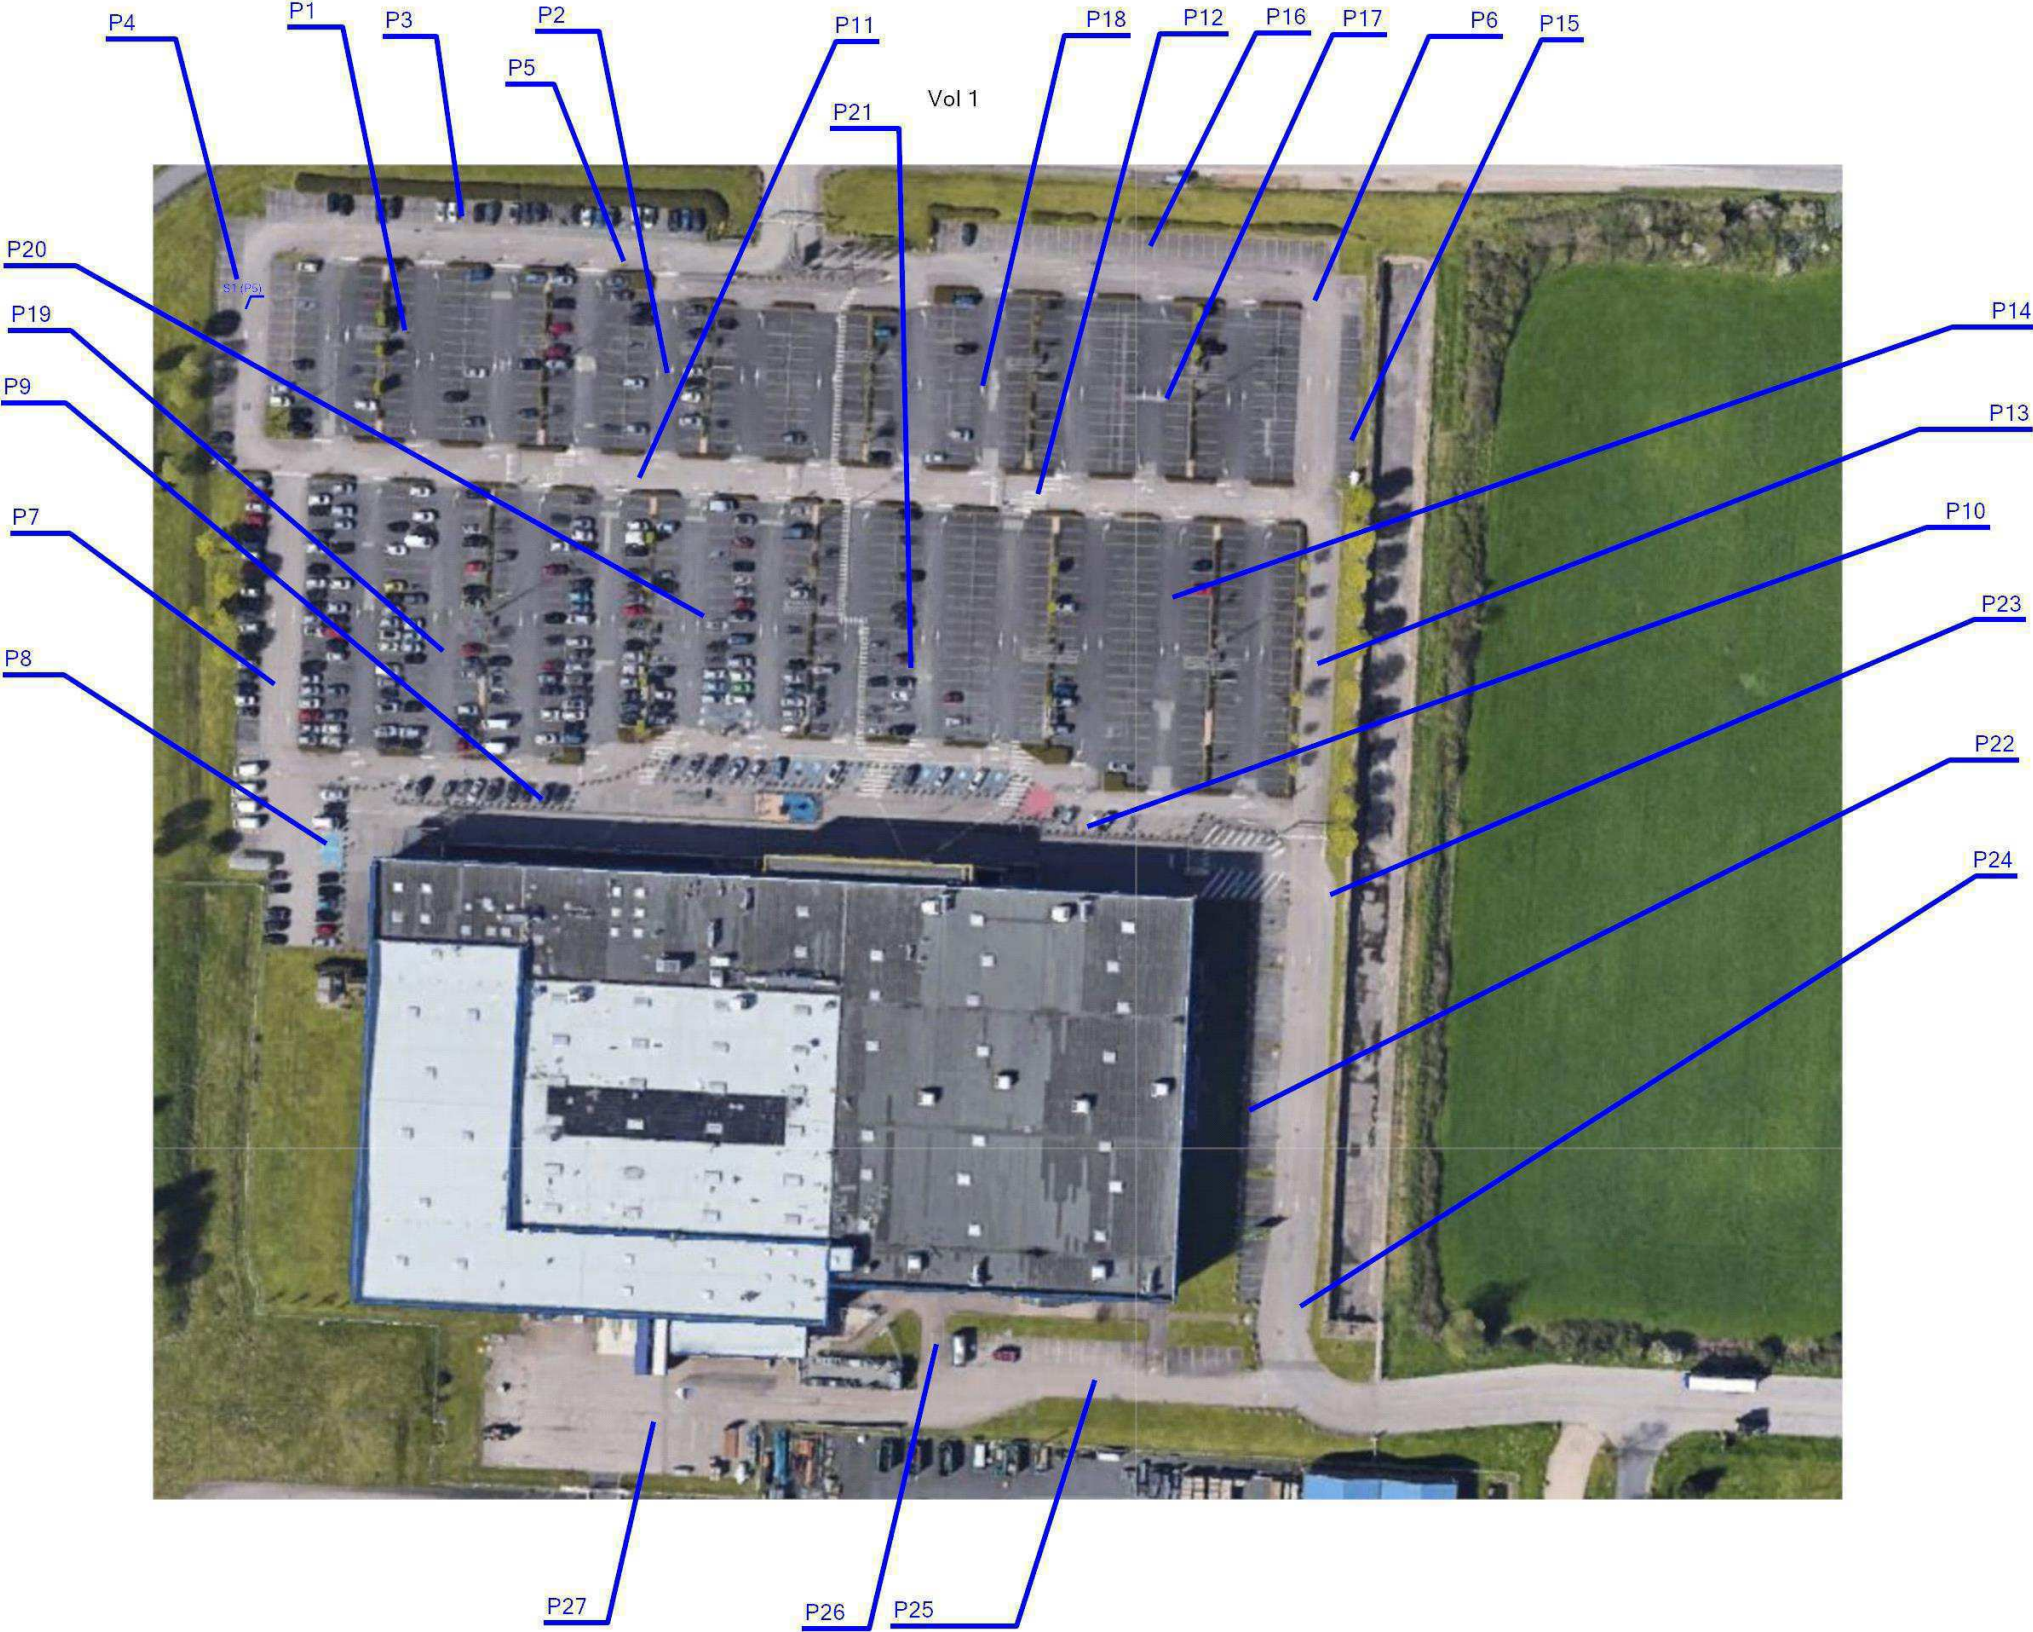
PARKING - PLAN DE REPÉRAGE - ACTIONS MENÉES - AMIANTE

Dans le cadre de la mission objet du présent rapport, il n'a pas été repéré de matériaux et produits contenant de l'amiante.

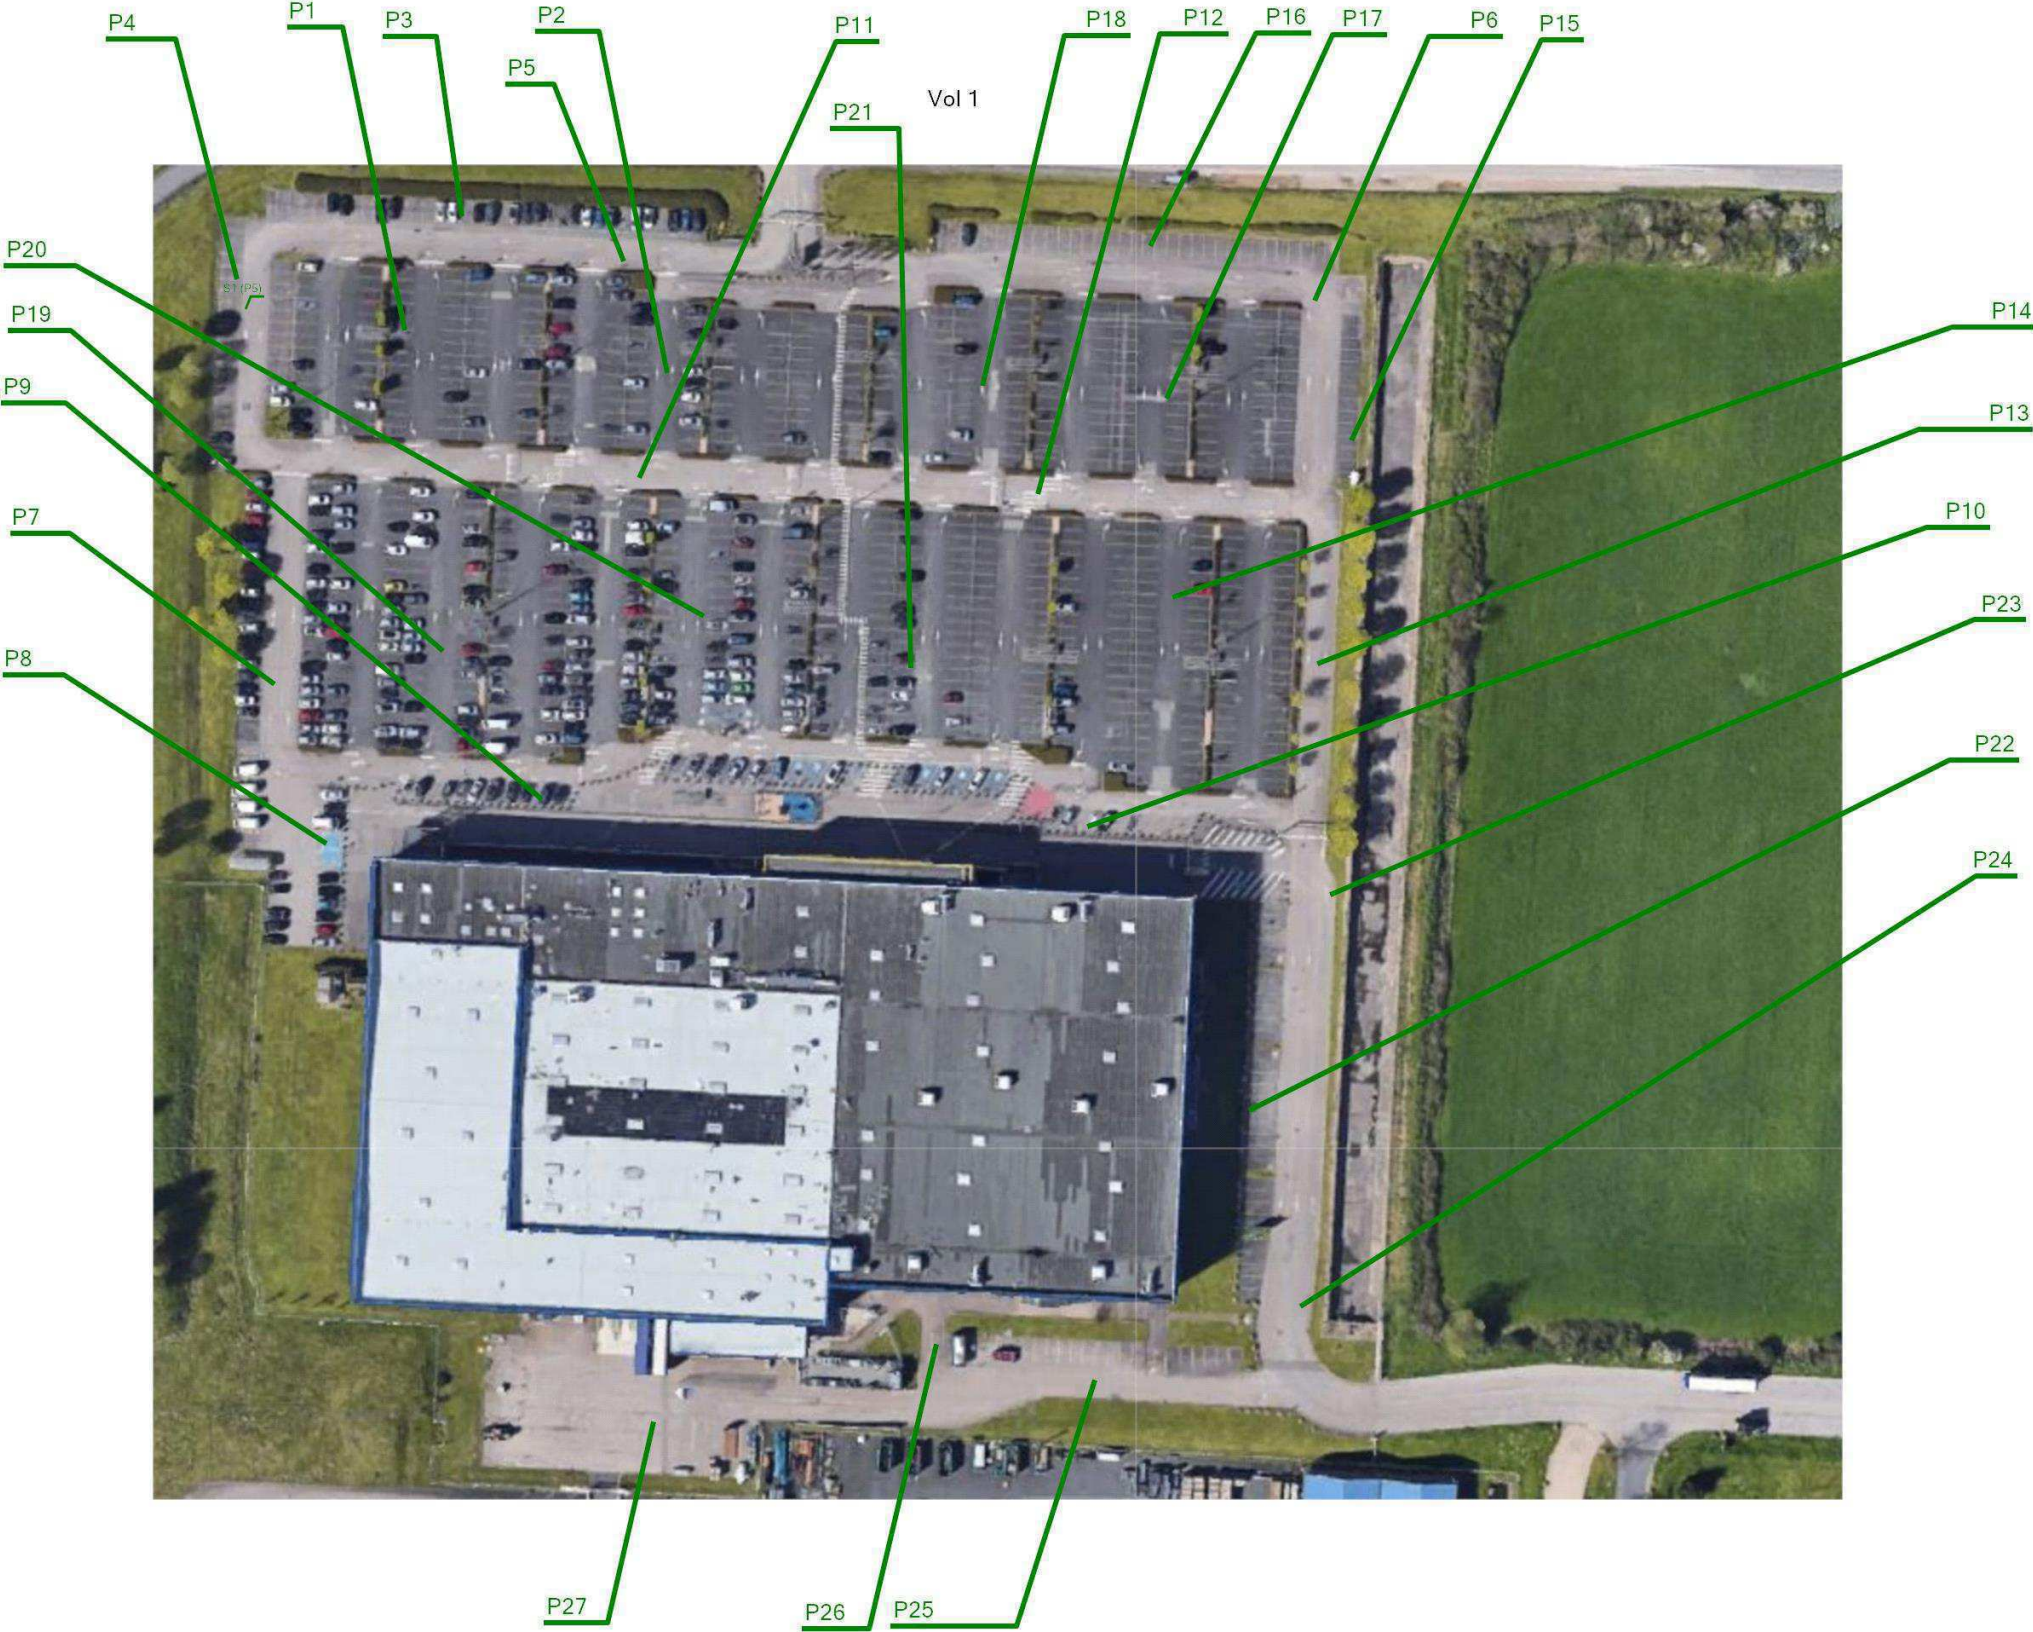
PARKING - PLAN DE REPÉRAGE - ACTIONS MENÉES - HAP

Dans le cadre de la mission objet du présent rapport, il n'a pas été repéré de matériaux et produits contenant des HAP.

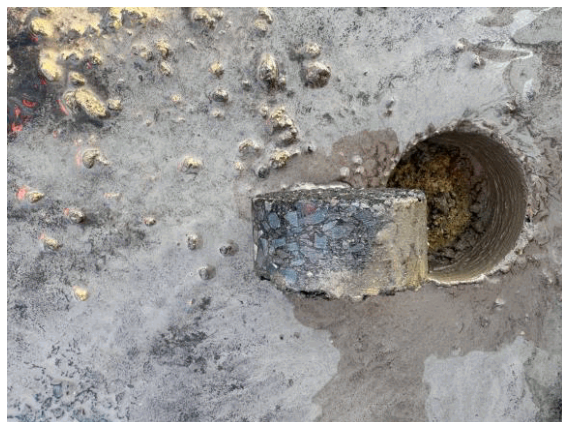
002EX082489 n°1 - 1 (P1)

| Localisation | Categorie | Composant | Partie de composant | Action | Description | Précision | Ref. Prél | Descriptif | Resultat | Conclusion | Geolocalisation |
|---|---|---|---|---|---|---|---|---|---|---|---|
| Vol 1 | Voiries industrielles | Voie de circulation | Enrobé bitumineux | P1 | Réalisation d'un prélèvement | 50 mm | P1 Phase 1 | agrégats d'enrobé bitumineux - mastic (liant + fines) bitumineux | Négatif | Négatif sur analyse | , |
| Vol 1 | Voiries industrielles | Voie de circulation | Enrobé bitumineux | P1 | Réalisation d'un prélèvement | 50 mm | P1 Phase 2 | agrégats d'enrobé bitumineux - matériau granulaire hétérogène | Négatif | Négatif sur analyse | , |

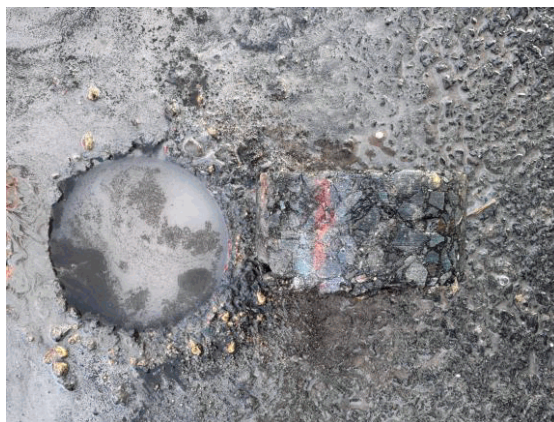
002EX082489 n°2 - 1 (P2)

| Localisation | Categorie | Composant | Partie de composant | Action | Description | Précision | Ref. Prél | Descriptif | Resultat | Conclusion | Geolocalisation |
|---|---|---|---|---|---|---|---|---|---|---|---|
| Vol 1 | Voiries industrielles | Voie de circulation | Enrobé bitumineux | P2 | Réalisation d'un prélèvement | 50 mm | P2 Phase 1 | agrégats d'enrobé bitumineux - mastic (liant + fines) bitumineux | Négatif | Négatif sur analyse | , |
| Vol 1 | Voiries industrielles | Voie de circulation | Enrobé bitumineux | P2 | Réalisation d'un prélèvement | 50 mm | P2 Phase 2 | agrégats d'enrobé bitumineux - matériau granulaire hétérogène | Négatif | Négatif sur analyse | , |

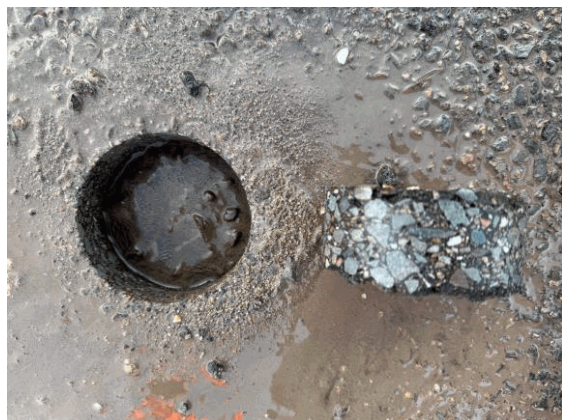
002EX082489 n°3 - 1 (P3)

| Localisation | Categorie | Composant | Partie de composant | Action | Description | Précision | Ref. Prél | Descriptif | Resultat | Conclusion | Geolocalisation |
|---|---|---|---|---|---|---|---|---|---|---|---|
| Vol 1 | Voiries industrielles | Voie de circulation | Enrobé bitumineux | P3 | Réalisation d'un prélèvement | 40 mm | P3 Phase 1 | agrégats d'enrobé bitumineux - mastic (liant + fines) bitumineux | Négatif | Négatif sur analyse | , |
| Vol 1 | Voiries industrielles | Voie de circulation | Enrobé bitumineux | P3 | Réalisation d'un prélèvement | 40 mm | P3 Phase 2 | agrégats d'enrobé bitumineux - matériau granulaire hétérogène | Négatif | Négatif sur analyse | , |

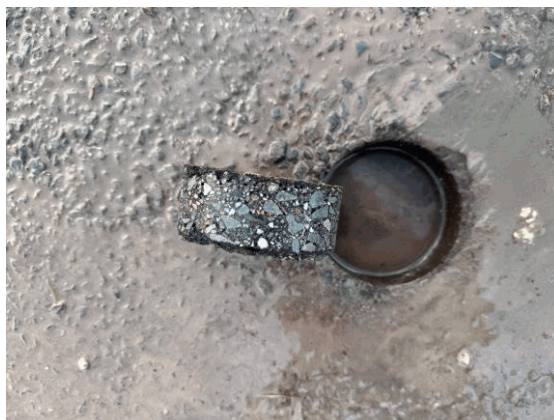
002EX082489 n°4 - 1 (P4)

| Vol 1 | Voiries industrielles | Voie de circulation | Enrobé bitumineux | P4 | Réalisation d'un prélèvement | 40 mm | P4 Phase 1 | agrégats d'enrobé bitumineux - mastic (liant + fines) bitumineux | Négatif | Négatif sur analyse | , |
| Vol 1 | Voiries industrielles | Voie de circulation | Enrobé bitumineux | P4 | Réalisation d'un prélèvement | 40 mm | P4 Phase 2 | agrégats d'enrobé bitumineux - matériau granulaire hétérogène | Négatif | Négatif sur analyse | , |

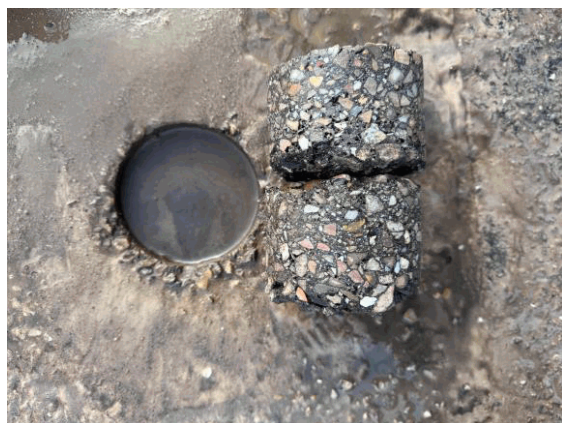
002EX082489 n°5 - 1 (P5)

| Vol 1 | Voiries industrielles | Voie de circulation | Enrobé bitumineux | P5 | Réalisation d'un prélèvement | 130 mm | P5 Phase 1 | agrégats d'enrobé bitumineux - mastic (liant + fines) bitumineux | Négatif | Négatif sur analyse | , |
| Vol 1 | Voiries industrielles | Voie de circulation | Enrobé bitumineux | P5 | Réalisation d'un prélèvement | 130 mm | P5 Phase 2 | agrégats d'enrobé bitumineux - matériau granulaire hétérogène | Négatif | Négatif sur analyse | , |

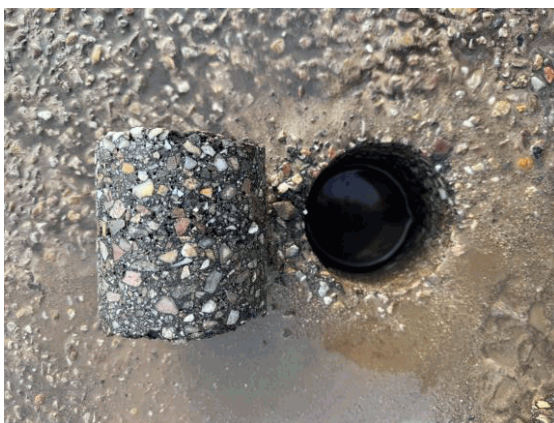
002EX082489 n°6 - 1 (P6)

| Vol 1 | Voiries industrielles | Voie de circulation | Enrobé bitumineux | P6 | Réalisation d'un prélèvement | 100 mm | P6 Phase 1 | agrégats d'enrobé bitumineux - mastic (liant + fines) bitumineux | Négatif | Négatif sur analyse | , |
| Vol 1 | Voiries industrielles | Voie de circulation | Enrobé bitumineux | P6 | Réalisation d'un prélèvement | 100 mm | P6 Phase 2 | agrégats d'enrobé bitumineux - matériau granulaire hétérogène | Négatif | Négatif sur analyse | , |

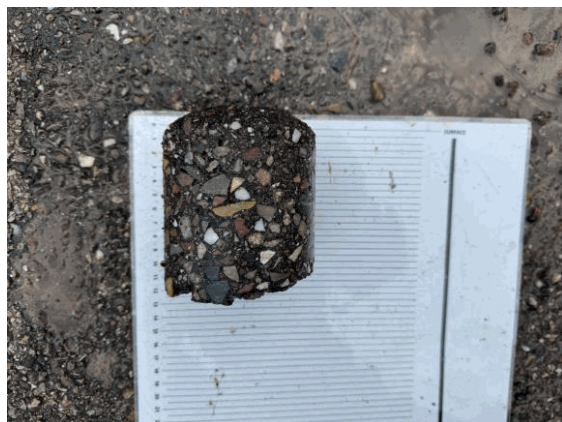
002EX082489 n°7 - 1 (P7)

| Vol 1 | Voiries industrielles | Voie de circulation | Enrobé bitumineux | P7 | Réalisation d'un prélèvement | 100 mm | P7 Phase 1 | agrégats d'enrobé bitumineux - mastic (liant + fines) bitumineux | Négatif | Négatif sur analyse | , |
| Vol 1 | Voiries industrielles | Voie de circulation | Enrobé bitumineux | P7 | Réalisation d'un prélèvement | 100 mm | P7 Phase 2 | agrégats d'enrobé bitumineux - matériau granulaire hétérogène | Négatif | Négatif sur analyse | , |

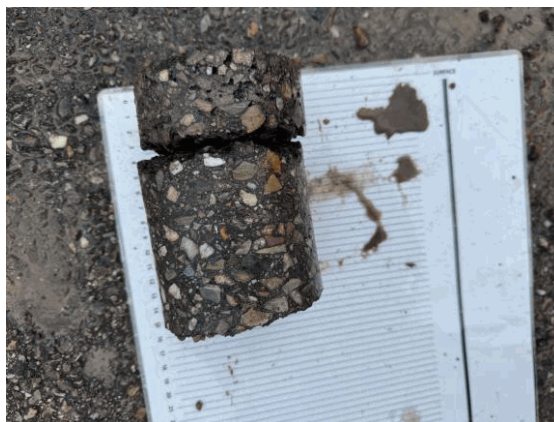
002EX082489 n°8 - 1 (P8)

| Vol 1 | Voiries industrielles | Voie de circulation | Enrobé bitumineux | P8 | Réalisation d'un prélèvement | 135 mm | P8 Phase 1 | agrégats d'enrobé bitumineux - mastic (liant + fines) bitumineux | Négatif | Négatif sur analyse | , |
| Vol 1 | Voiries industrielles | Voie de circulation | Enrobé bitumineux | P8 | Réalisation d'un prélèvement | 135 mm | P8 Phase 2 | agrégats d'enrobé bitumineux - matériau granulaire hétérogène | Négatif | Négatif sur analyse | , |

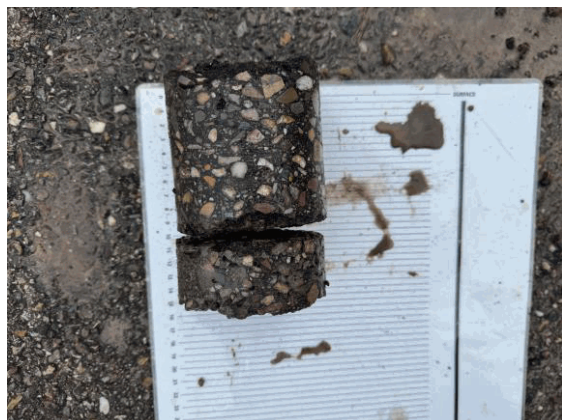
002EX082489 n°9 - 1 (P9)

| Vol 1 | Voiries industrielles | Voie de circulation | Enrobé bitumineux | P9 | Réalisation d'un prélèvement | 130 mm | P9 Phase 1 | agrégats d'enrobé bitumineux - mastic (liant + fines) bitumineux | Négatif | Négatif sur analyse | , |

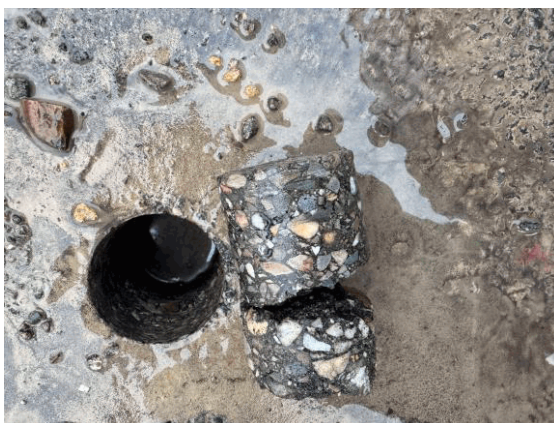
| Référence | Localisation | Action |
|---|---|---|
| 002EX082489 n°26 - 1 (P26) | PARKING - Vol 1 | Prélèvement négatif |

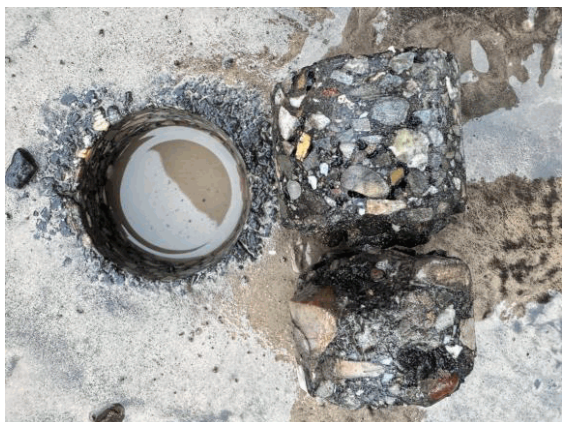
| Référence | Localisation | Action |
|---|---|---|
| 002EX082489 n°27 - 1 (P27) | PARKING - Vol 1 | Prélèvement négatif |
