## Annexe 6 - Évolution du site – consultation des photographies aériennes

Liste des clichés consultés (source : IGN©)

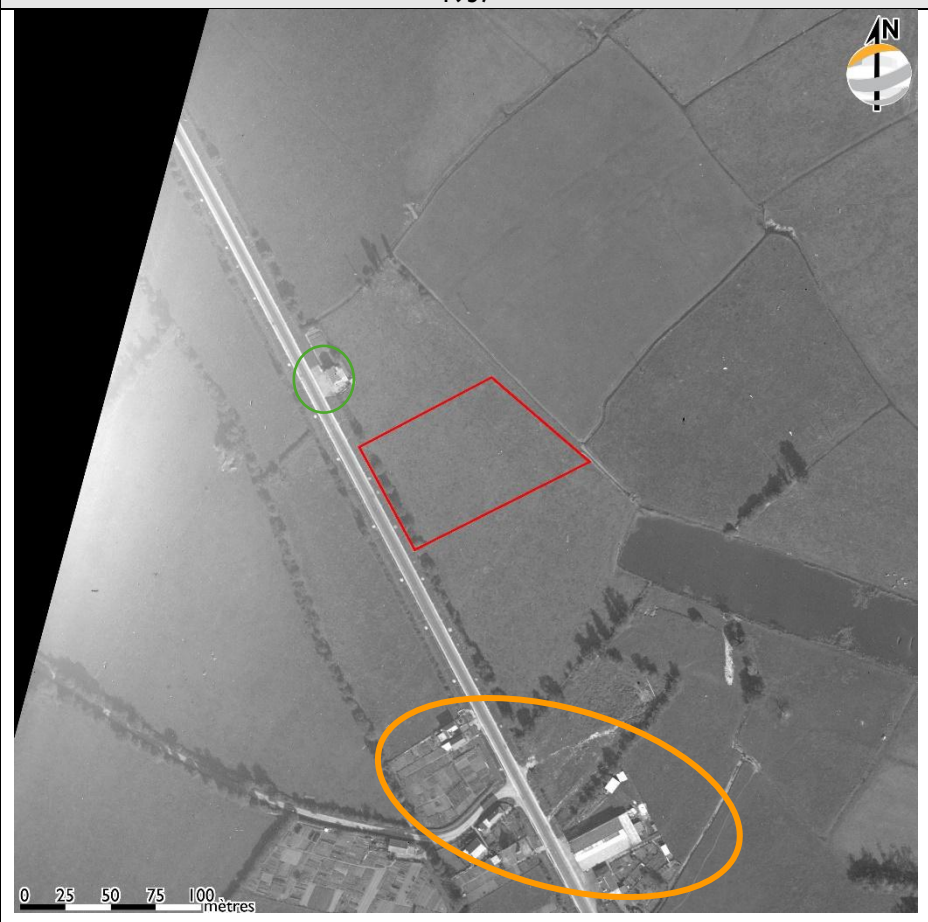
| <p>1937</p> <p>Site d'étude en terres agricoles.<br/>Quelques bâtiments situés aux alentours du site d'étude (en orange) présentent une configuration similaire à des bâtiments agricoles de type ferme.</p> | <p>1945</p> <p>Aucun changement significatif par rapport au cliché précédent.</p> |

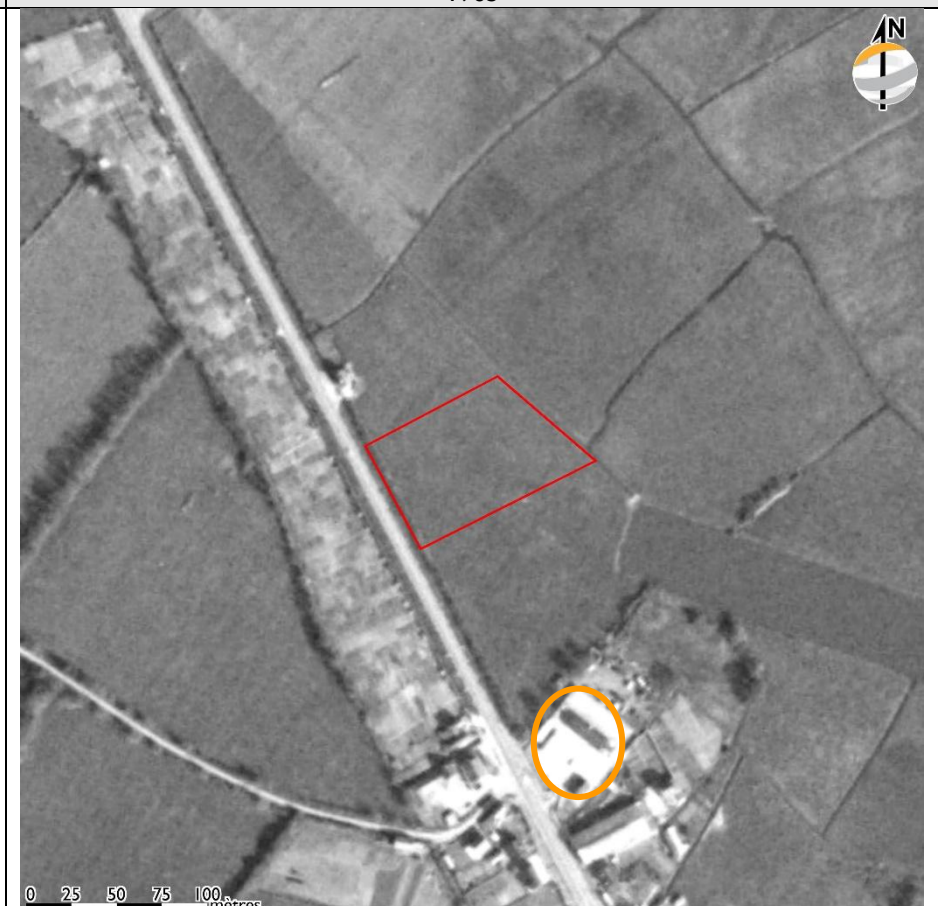
| <p>1955</p> <p>Aucun changement significatif par rapport au cliché précédent.</p> | <p>1965</p> <p>Site d'étude : Aucun changement significatif par rapport au cliché aérien précédent.<br/>Environs du site : De nouveaux bâtiments, de nature inconnue (en orange), sont observés au sud du site d'étude.</p> |

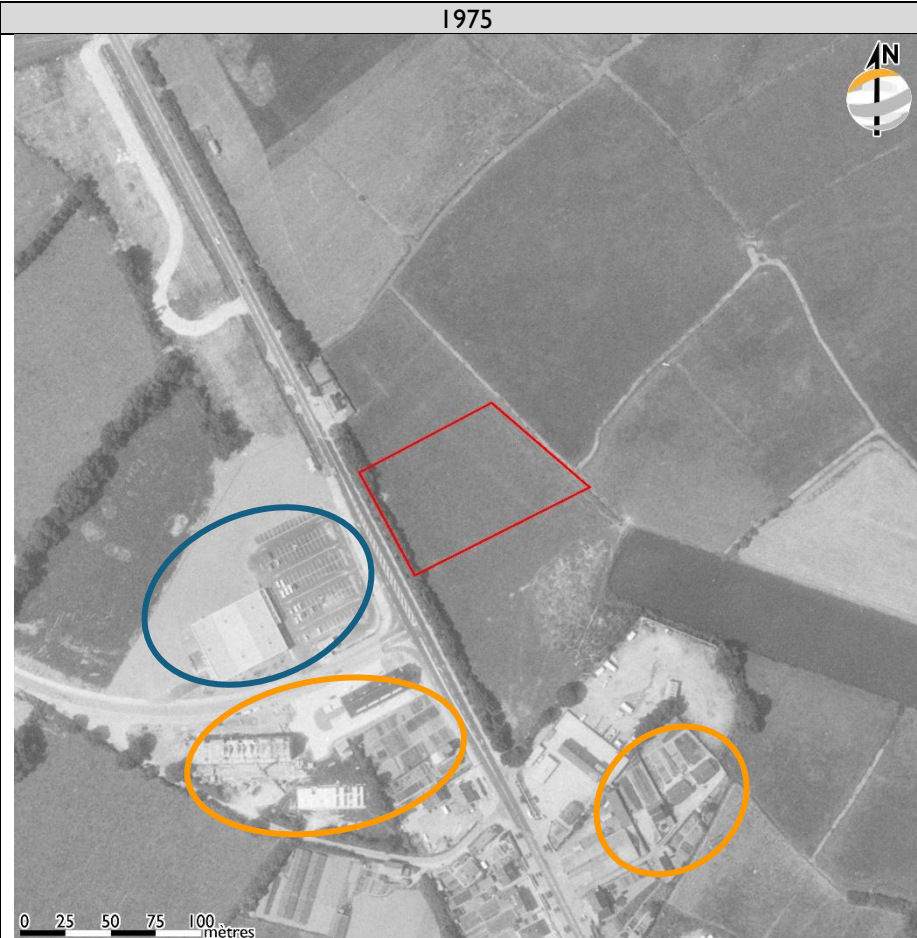
Site d'étude : Aucun changement significatif par rapport au cliché aérien précédent.

Environs du site : L'environnement du site d'étude a évolué avec l'aménagement de plusieurs bâtiments. Parmi ceux-ci, un bâtiment présente une configuration similaire à un bâtiment commercial de type grande surface (en bleu). D'autres bâtiments, présentant des caractéristiques assimilables à des bâtiments à usage industriel ou commercial, ont également été aménagés au sud du site (en orange).

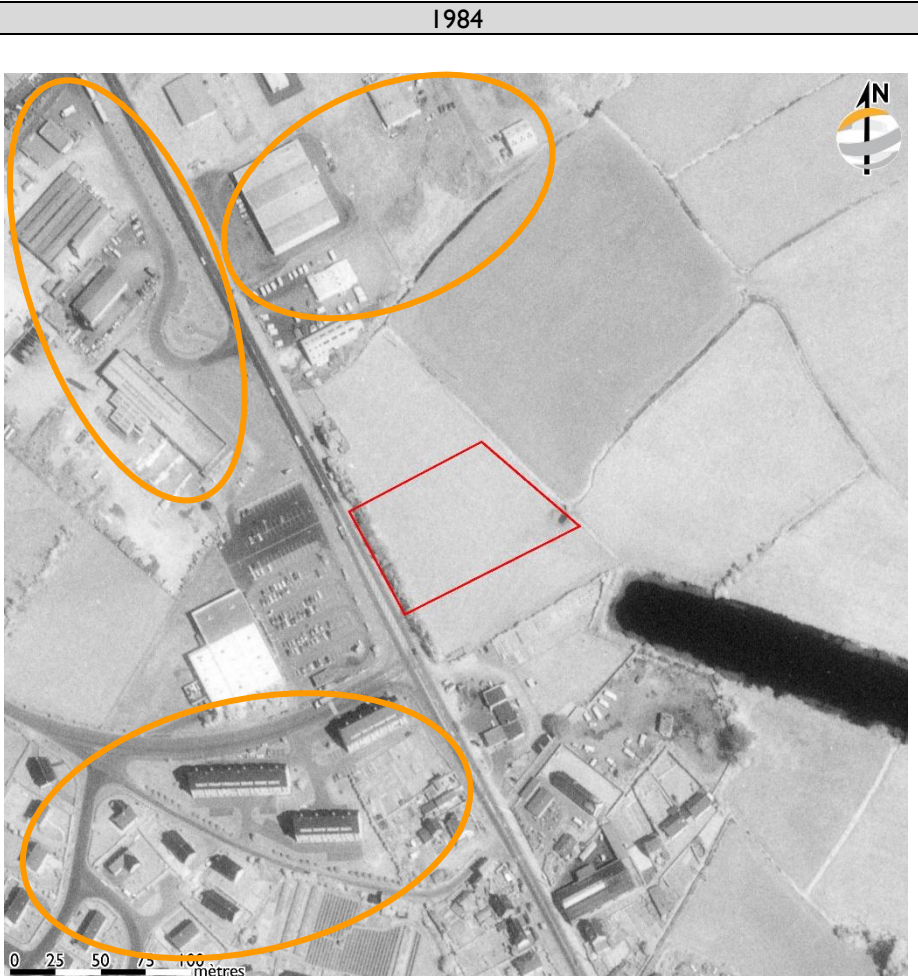
Site d'étude : Aucun changement significatif par rapport au cliché aérien précédent

Environs du site : L'environnement du site d'étude est désormais largement urbanisé. Plusieurs bâtiments (en orange), dont l'architecture est compatible avec un usage industriel ou commercial, ont été aménagés.

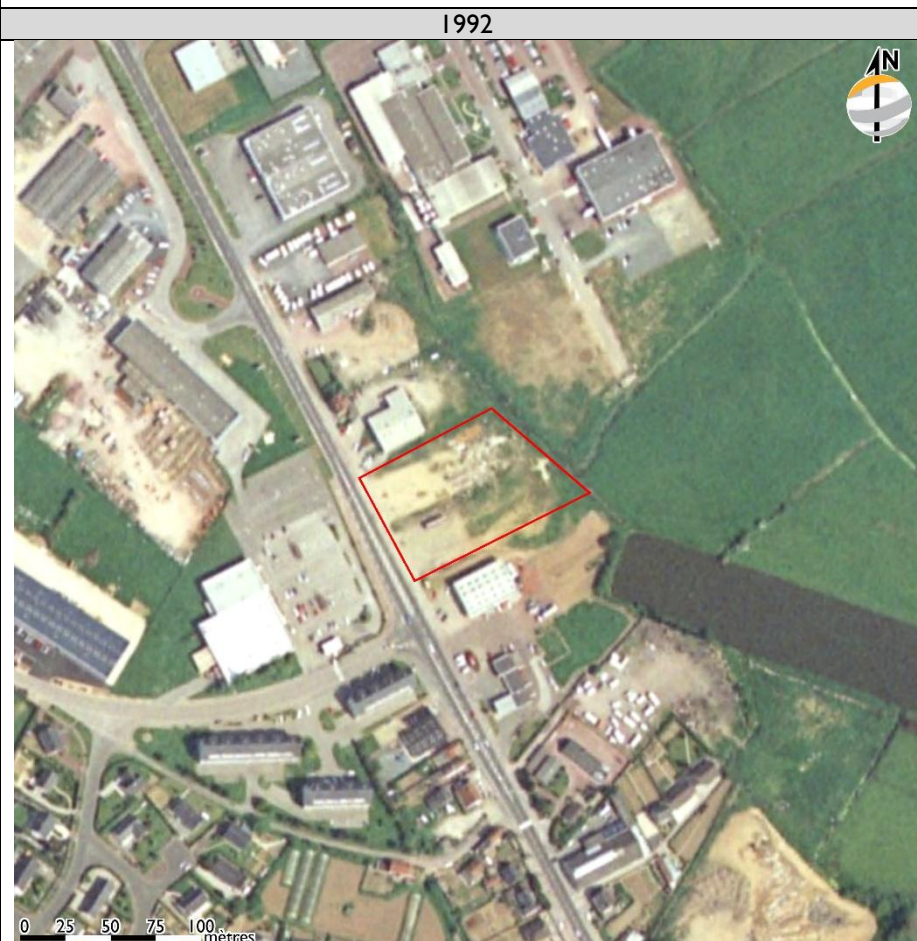
Site d'étude : Le terrain présente des signes de remaniement de terre, compatibles avec la préparation d'un futur aménagement

Environs du site : L'environnement du site d'étude poursuit son évolution. Plusieurs bâtiments, dont l'architecture est compatible avec un usage industriel ou commercial, ont été aménagés.

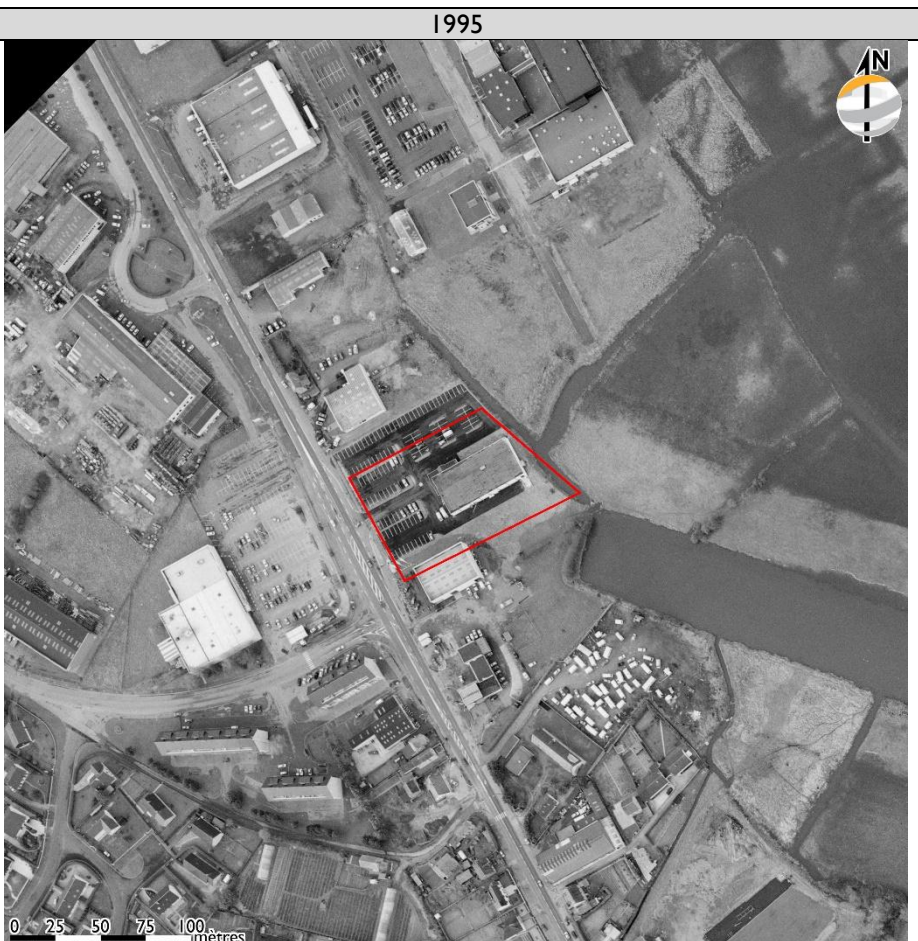
Site d'étude : Le site a été aménagé avec la construction d'un bâtiment, dont l'usage n'a pas pu être identifié, dans la partie est du site, l'aménagement d'aires de stationnement.

Environs du site : Aucun changement significatif n'est observé par rapport au cliché aérien précédent..

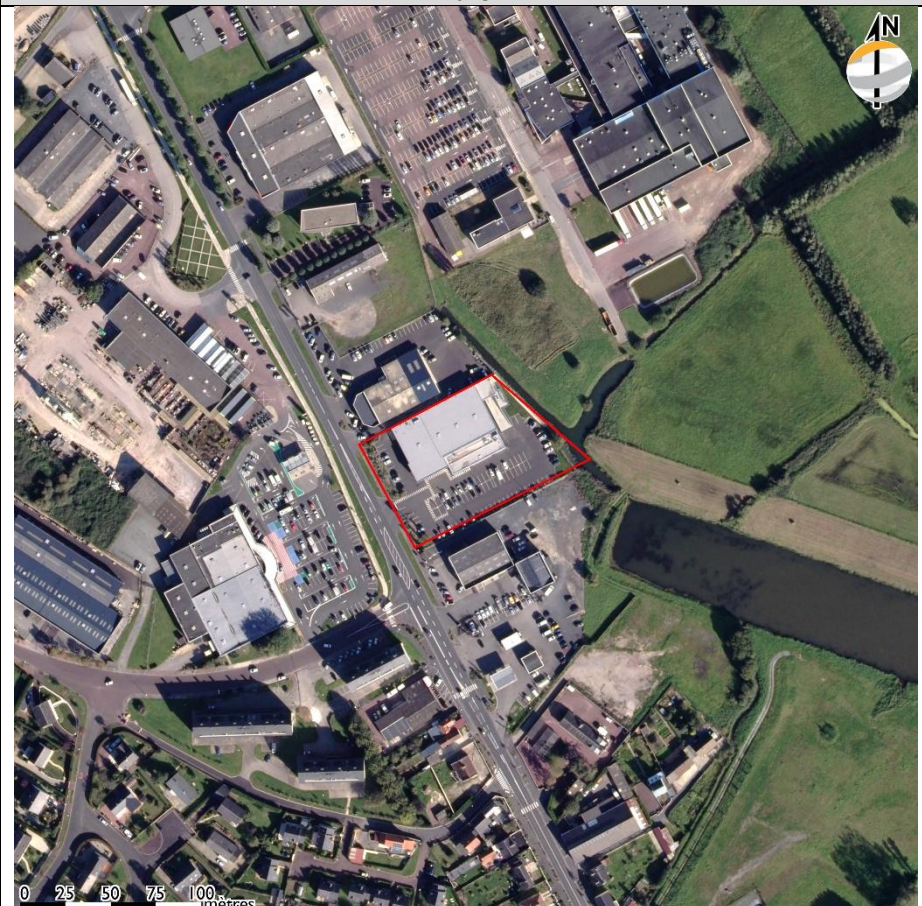
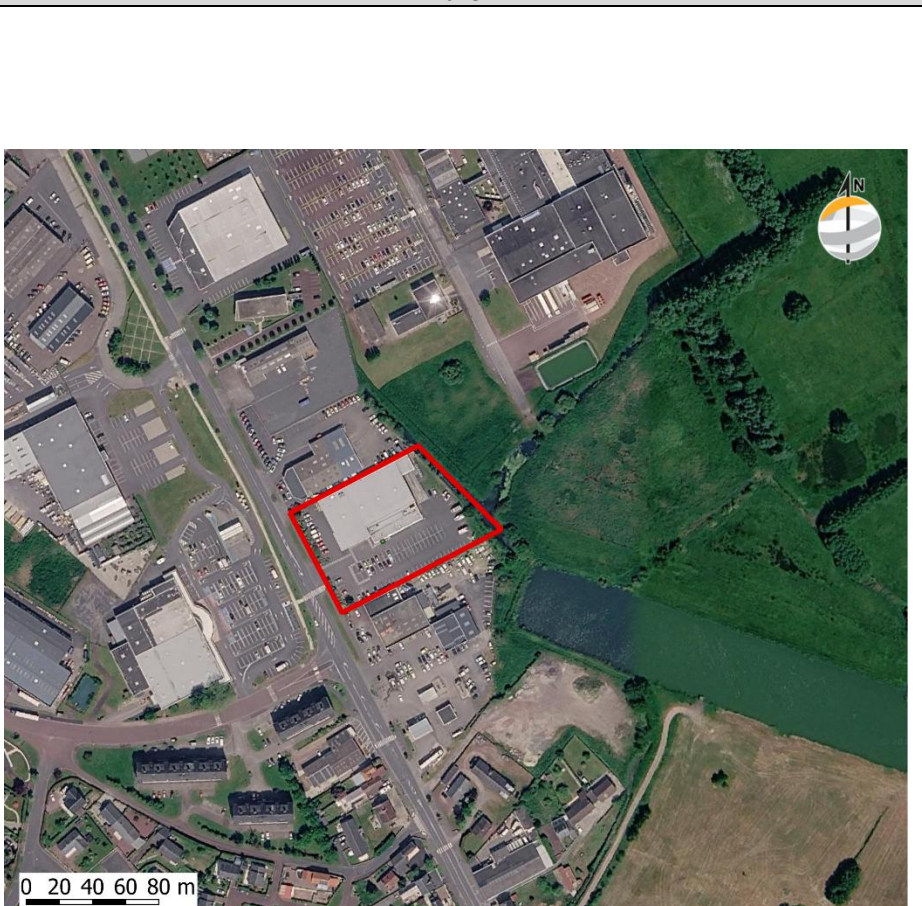
| <div>2015</div> <div><div><p>Site d'étude : Le site a été réaménagé avec la démolition du bâtiment visible sur le cliché aérien précédent, suivie de la construction d'un nouveau bâtiment en limite nord du site (magasin LIDL). Les aires de stationnement ont également été réaménagées.</p><p>Environs du site : Aucun changement significatif n'est observé par rapport au cliché aérien précédent.</p></div></div> | <div>2025</div> <div><div><p>Aucun changement significatif n'est observé par rapport au cliché aérien précédent. Le site est dans sa configuration actuelle</p></div></div> |
