## Commune du Lavandou

### Projet de rechargement d'urgence de la plage de Cavalière Ouest

## Description du projet

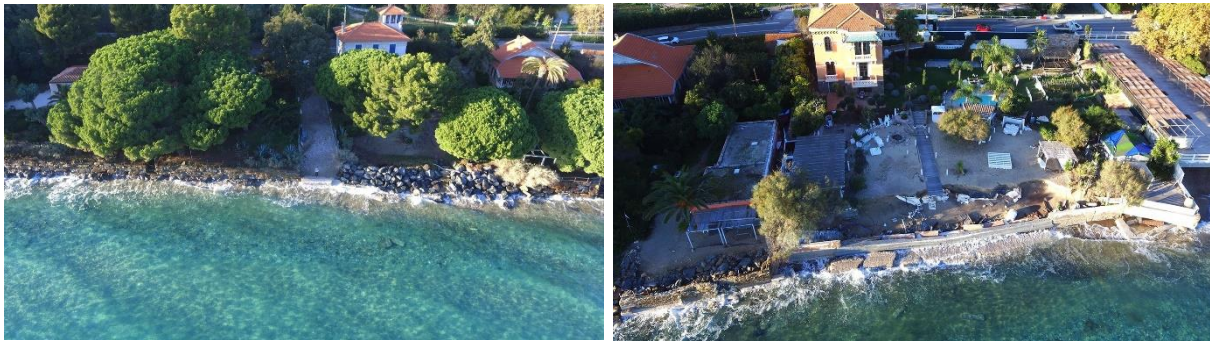
De nombreux dégâts sont constatés sur la partie Ouest de la plage de Cavalière sur un linéaire d'environ 450 m :

- Dégradation de la plage de sable sur environ 150 m face aux hôtels et aux résidences (plage étroite) ;
- Disparition complète de la plage à l'Ouest, sur environ 300 m ;
- Dégradation voire destruction des ouvrages en front de mer (murets, ouvrages littoraux de protection, structure de terrasse, etc.) et érosion localisée des terrains à l'arrière.

*Image de drone après les tempêtes (source riverain)*

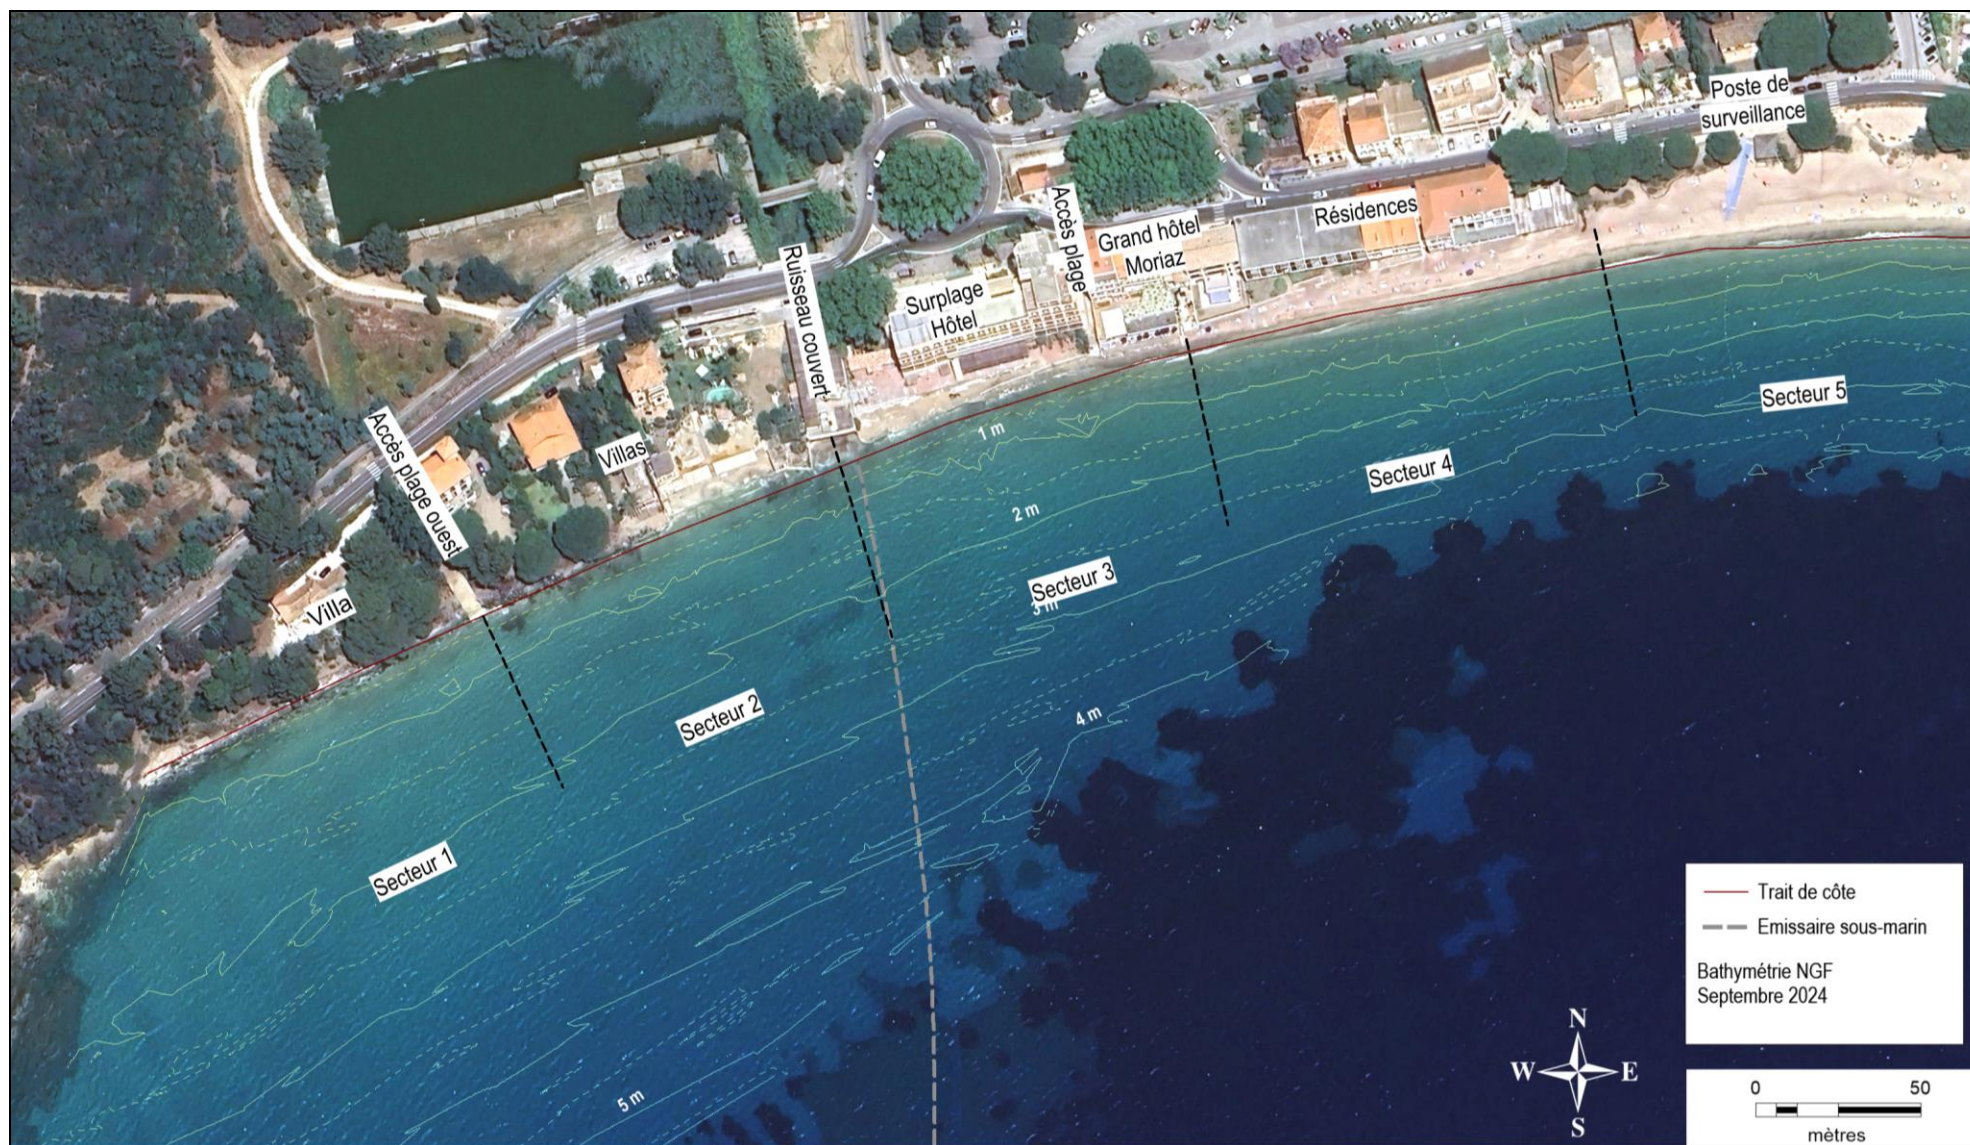
Figure 5 : Bathymétrie NGF de la plage Cavalière Ouest (Serantoni - septembre 2024) - Image Google Earth (juin 2024)

Un levé bathymétrique des fonds sableux de la baie de Cavalière a été réalisé par le cabinet d'études EOL Mer en septembre 2024. Le levé bathymétrique en NGF de septembre 2024 superposé à l'image Google Earth de juin 2024 est présenté sur la Figure 5.

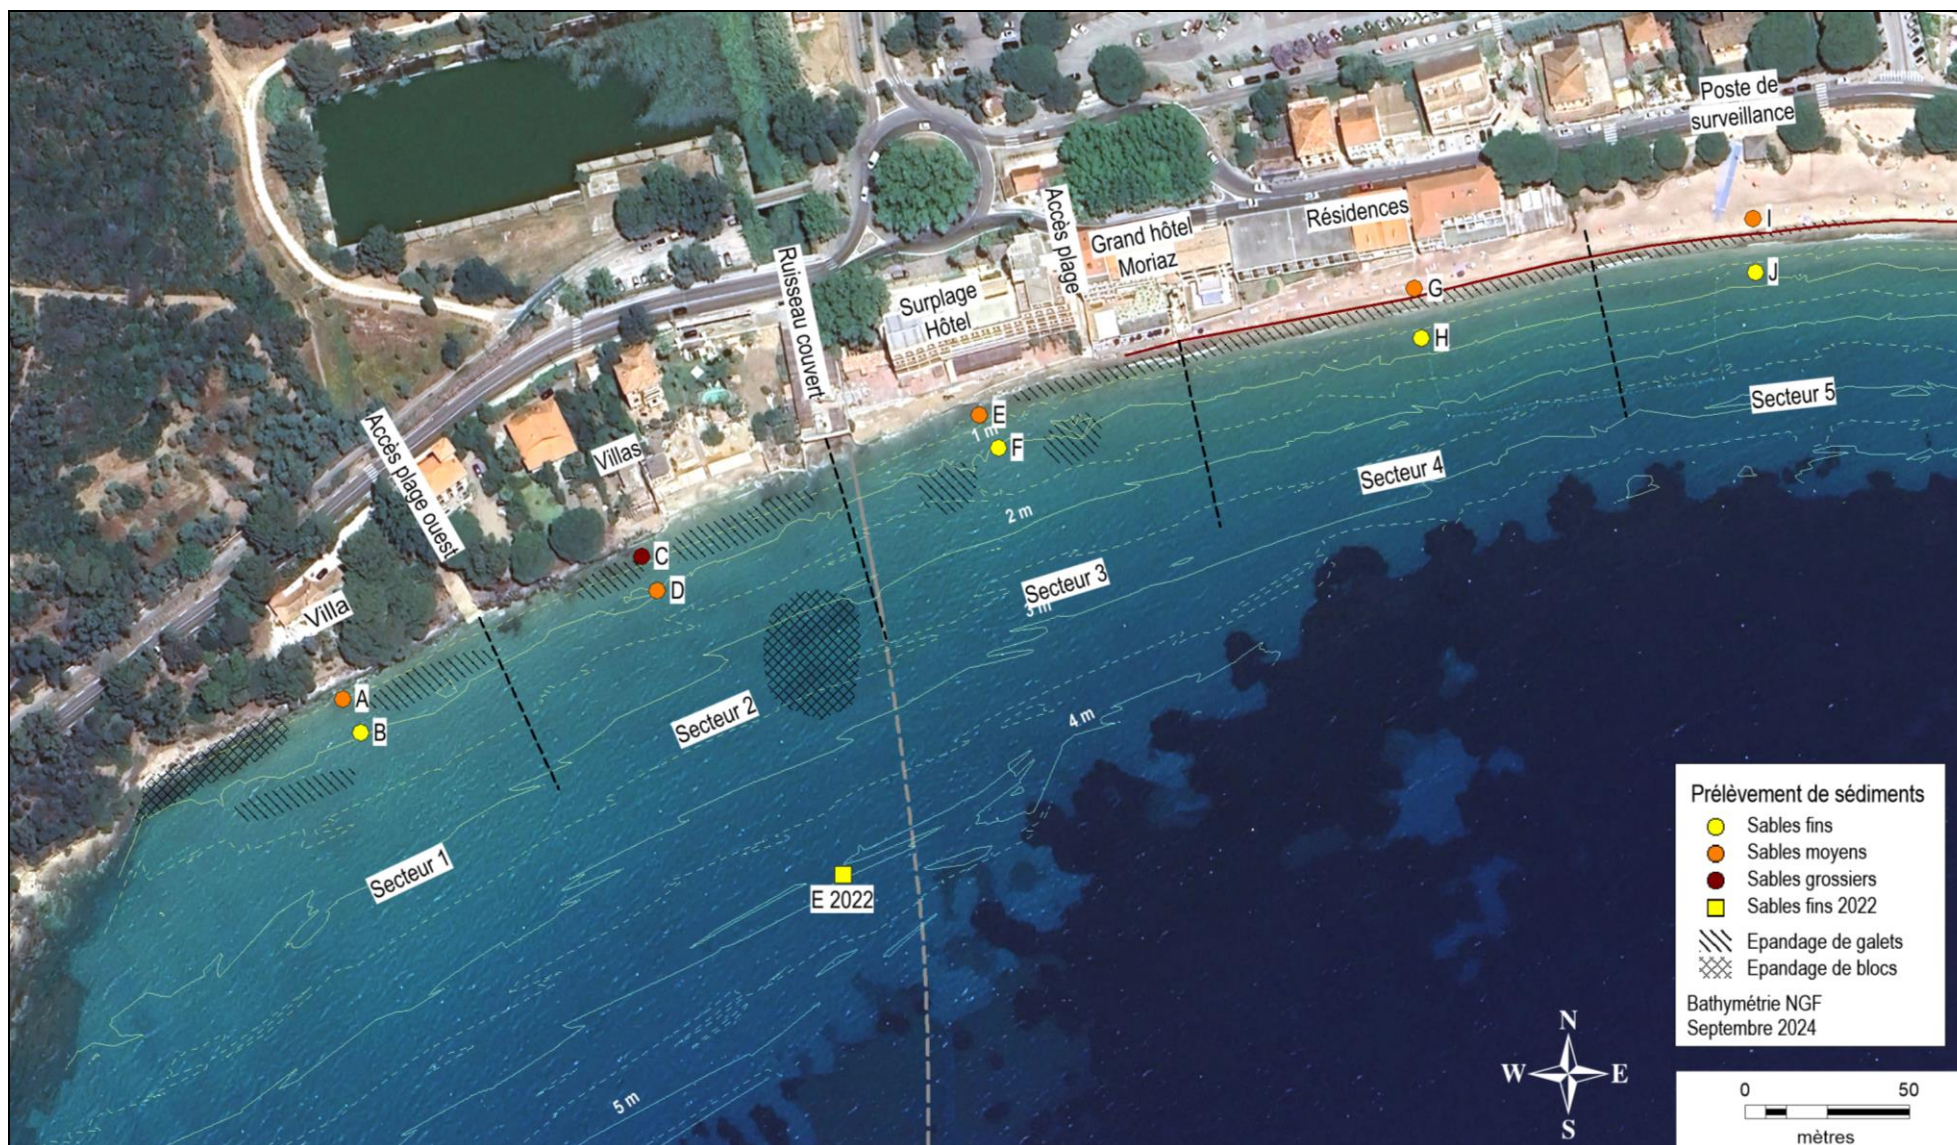
Figure 6 : Localisation des prélèvements et observations des sédiments marins (Oteis – octobre 2024)

Oteis a réalisé le 22 octobre 2024 une reconnaissance du littoral et des petits fonds marins. Pour la description de la zone, le littoral a été découpé en 5 secteurs (Figure 6).

Dix prélèvements des sédiments sableux ont été réalisés sur la plage de sable de Cavalière Ouest en vue de caractérisations granulométriques (Figure 6). Les sédiments grossiers (graviers et blocailles) n'ont pas été investigués. Les prélèvements ont été implantés sur chaque secteur avec un prélèvement sur la plage sèche ou à proximité du littoral (profondeur -0.5 m) et un autre prélèvement à une dizaine de mètres sur la plage sous-marine (profondeur de l'ordre de -1 m) (Tableau 1).

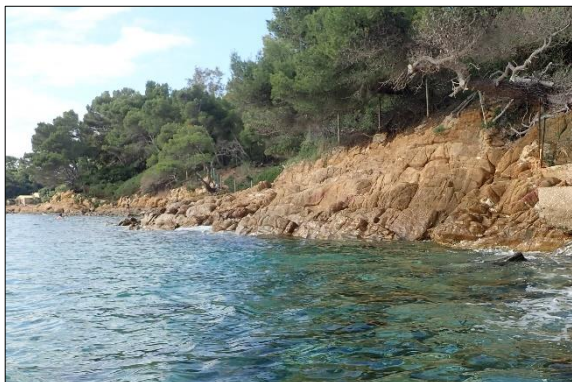
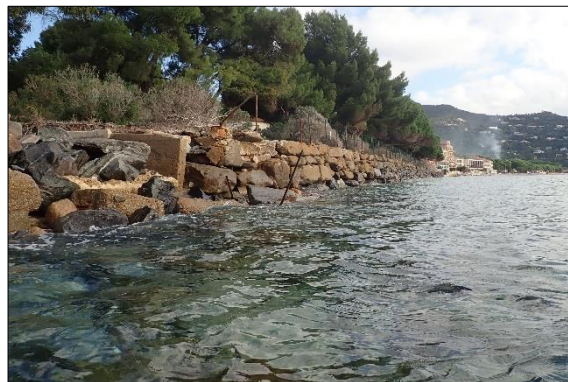
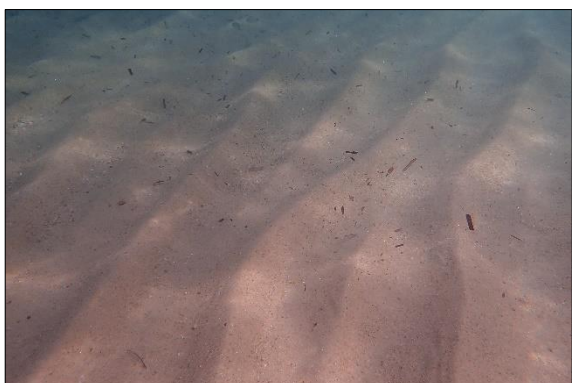
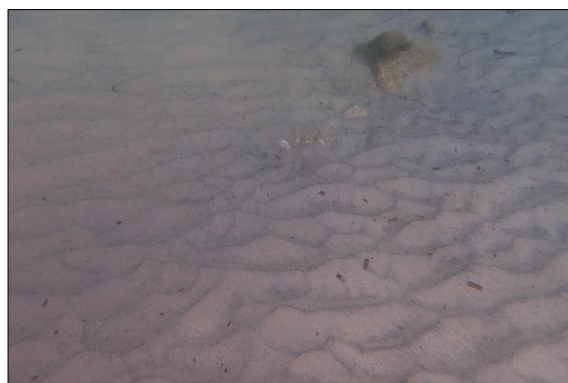
*Secteur 1*

Le secteur est délimité par le littoral rocheux à l'Ouest et par l'accès Ouest à la plage (accès aujourd'hui fermé en raison de la disparition de la plage). Le littoral de la zone est représenté par un ouvrage de protection du littoral en dalles rocheuses. Les fonds marins sont principalement sableux, marqués par une accumulation de blocs rocheux à l'extrémité Ouest de la zone, des zones localisées d'épandage de blocailles parallèles à la côte et une vaste plage sous-marine sableuse à faible pente vers le large.

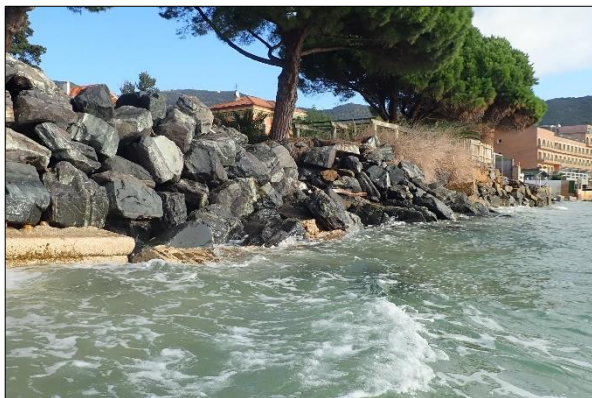
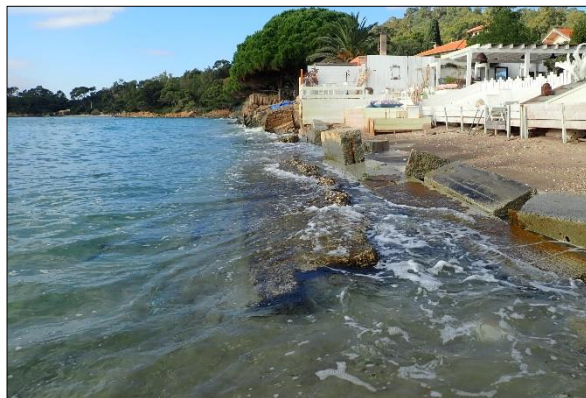
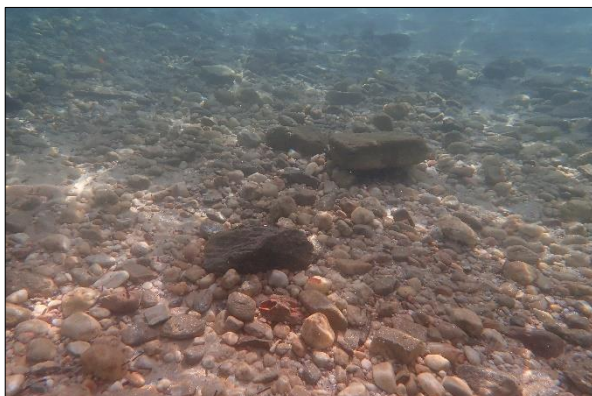
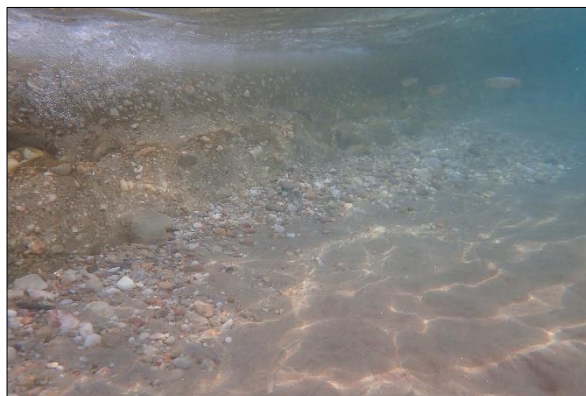
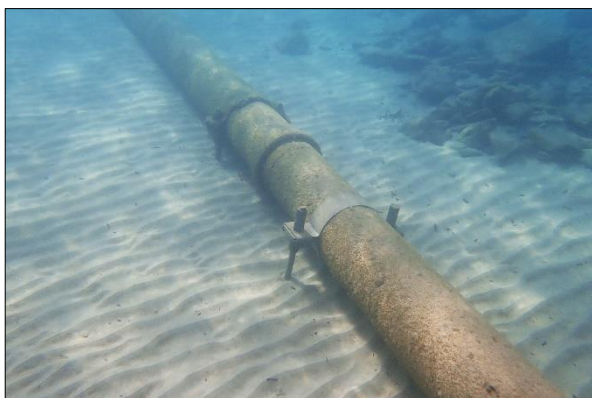
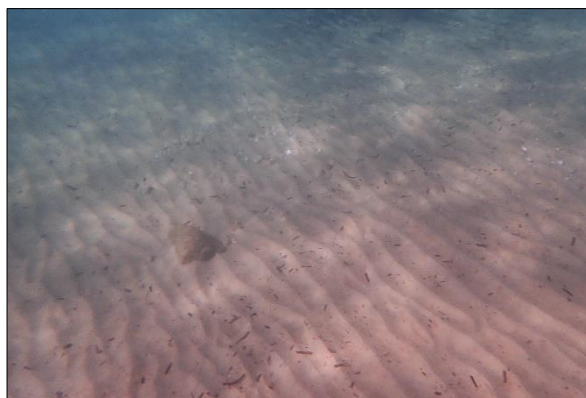
*Secteur 2*

Le secteur est délimité par l'accès Ouest à la plage et par l'embouchure du Vallat et l'émissaire sous-marin. Le littoral est protégé par des ouvrages en enrochements de constitution variée (carapace en enrochement, ouvrage en dalles rocheuses, blocs et structures en béton dégradé...). Les fonds marins forment une vaste plage sous-marine sableuse à faible pente vers le large marquée localement par des épandages de blocailles rocheuses.

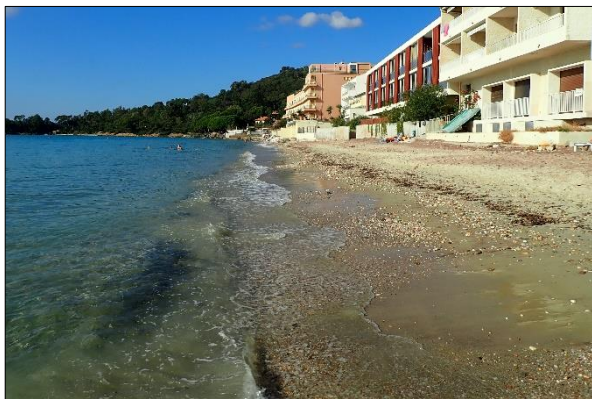
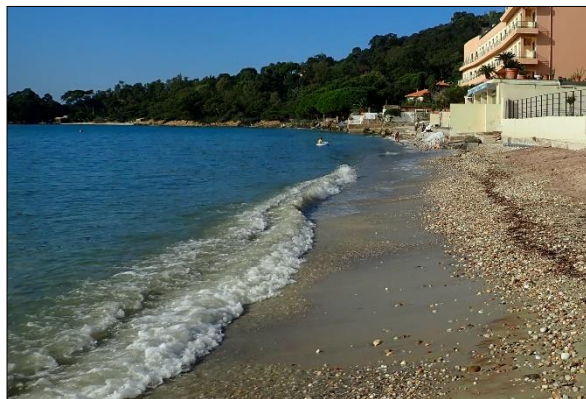
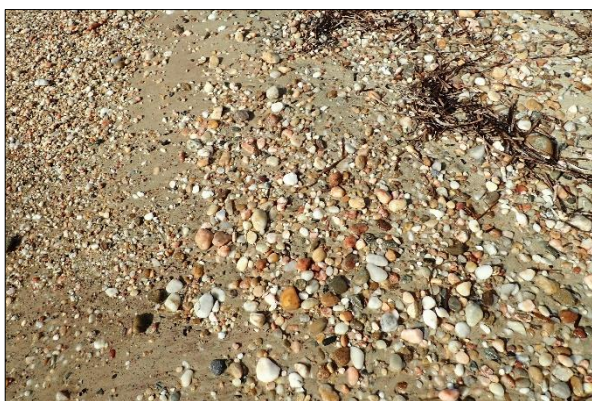
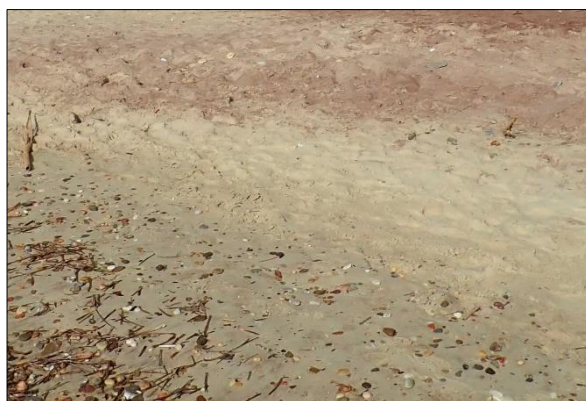
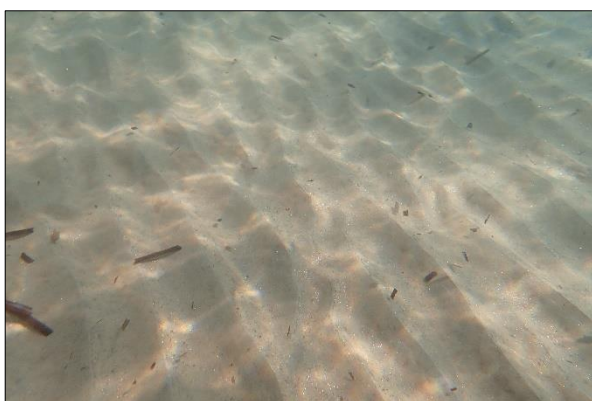
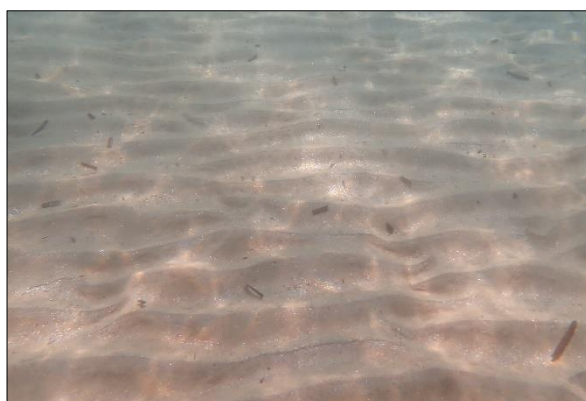
*Secteur 4*

Le secteur est délimité par le Grand Hôtel Moriaz et l'extrémité est des résidences sur le haut de plage. Le littoral est constitué par une plage de sables beiges à ocre-rouge, avec une zone de graviers sur la zone de déferlement des vagues. Les fonds marins forment une vaste plage sous-marine sableuse à faible pente vers le large.

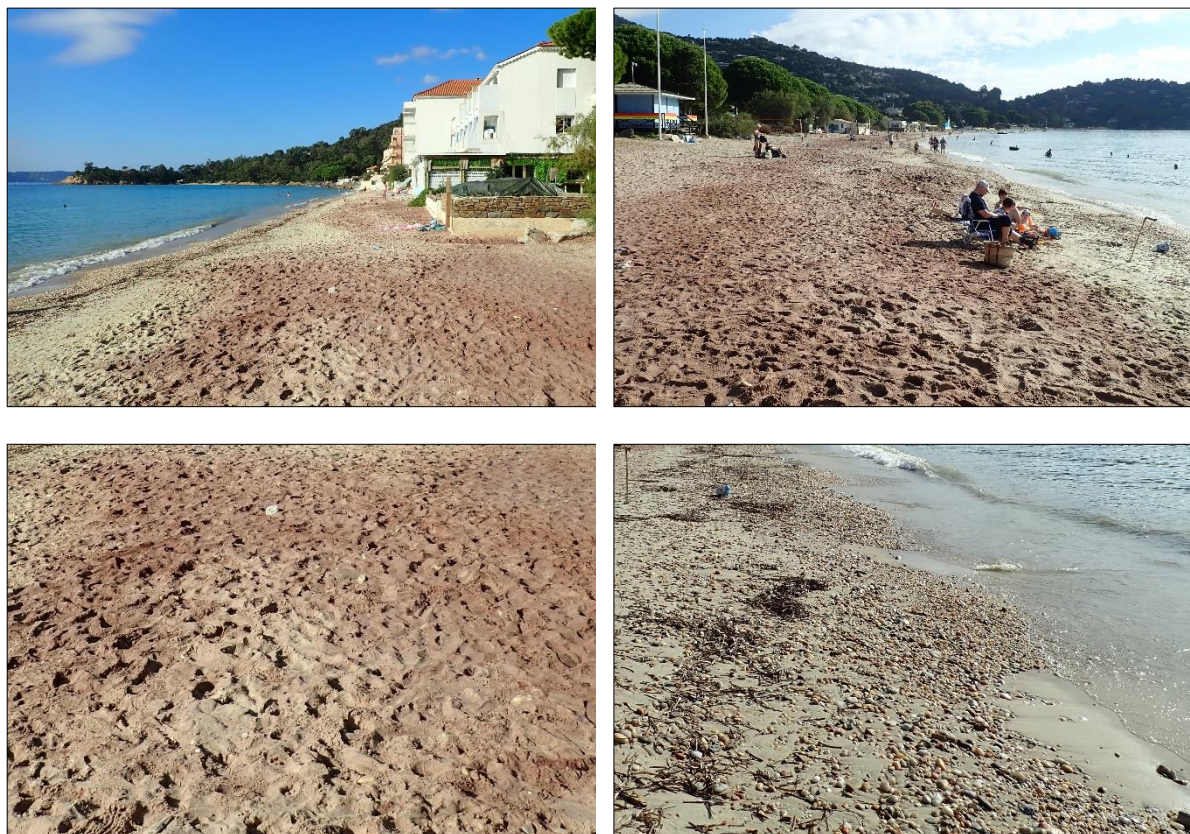
Secteur 5

Le secteur est situé à l'Est des résidences sur le haut de plage au droit de la plage surveillée. Le littoral est constitué par une plage de sables beiges à ocre-rouge, avec une zone de graviers sur la zone de déferlement des vagues. Les fonds marins en continuité du secteur 4 forment une vaste plage sous-marine sableuse à faible pente vers le large.

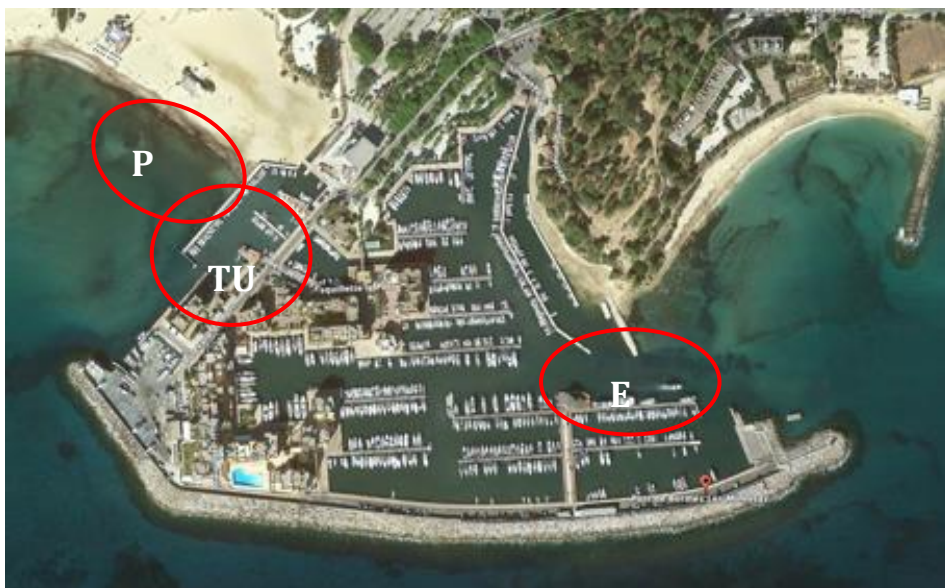
Figure 14 : Plan de localisation secteurs d'échantillonnage – port de Bormes

La qualité des sédiments du port de Bormes est basée sur les analyses de sédiments réalisées en 2022 dans les zones de la passe d'entrée Nord du port, de la plage de la Favière et des bassins T et U. Il a été réalisé 10 prélèvements unitaires et 3 échantillons moyens qui ont l'objet d'analyses de qualité des sédiments (P, E et TU). La localisation des prélèvements est précisée sur la Figure 14.

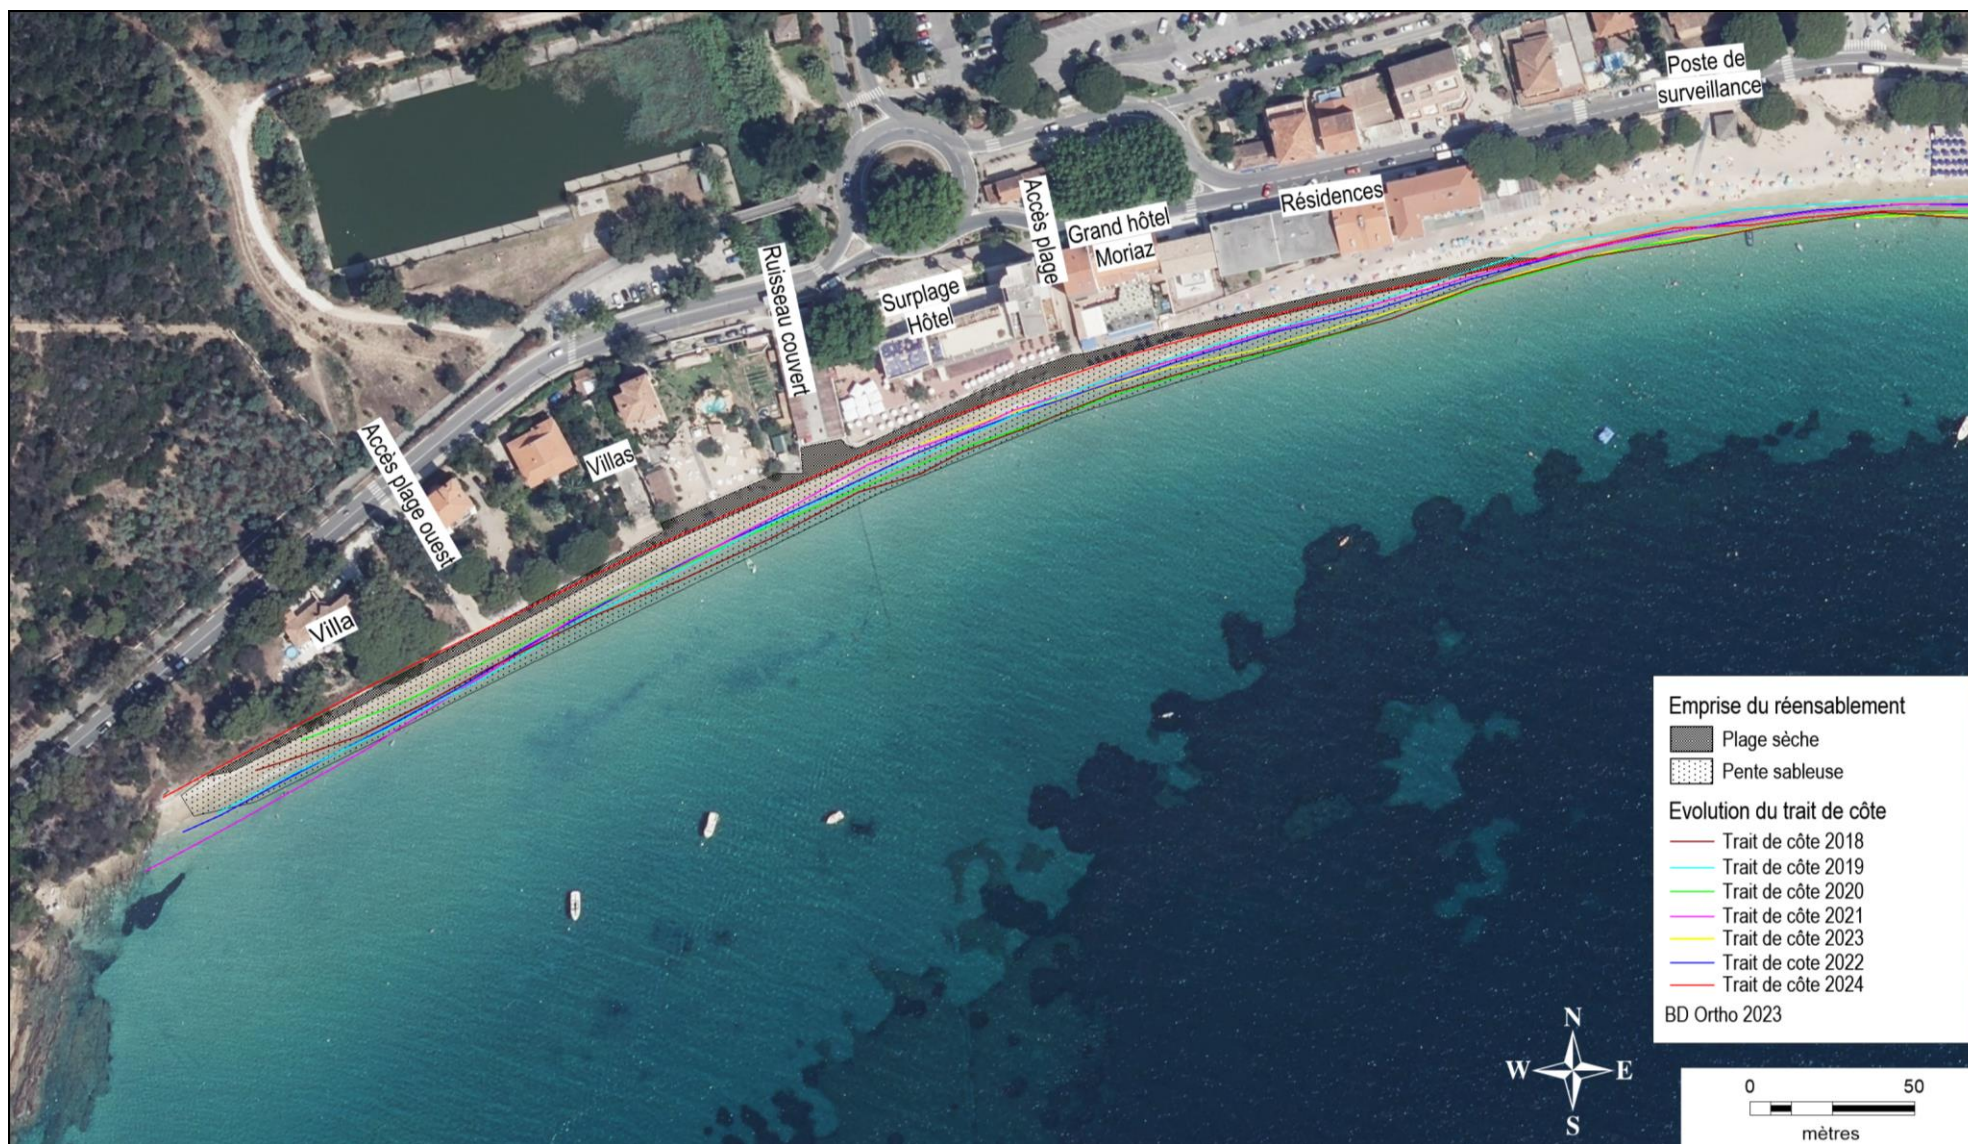
Figure 19 : Projet de rechargement vis-à-vis de la plage de sable de 2023 –BD Ortho 2023

L'emprise du projet de rechargement comparée à la plage de Cavalière de 2023 est présentée sur la Figure 19.

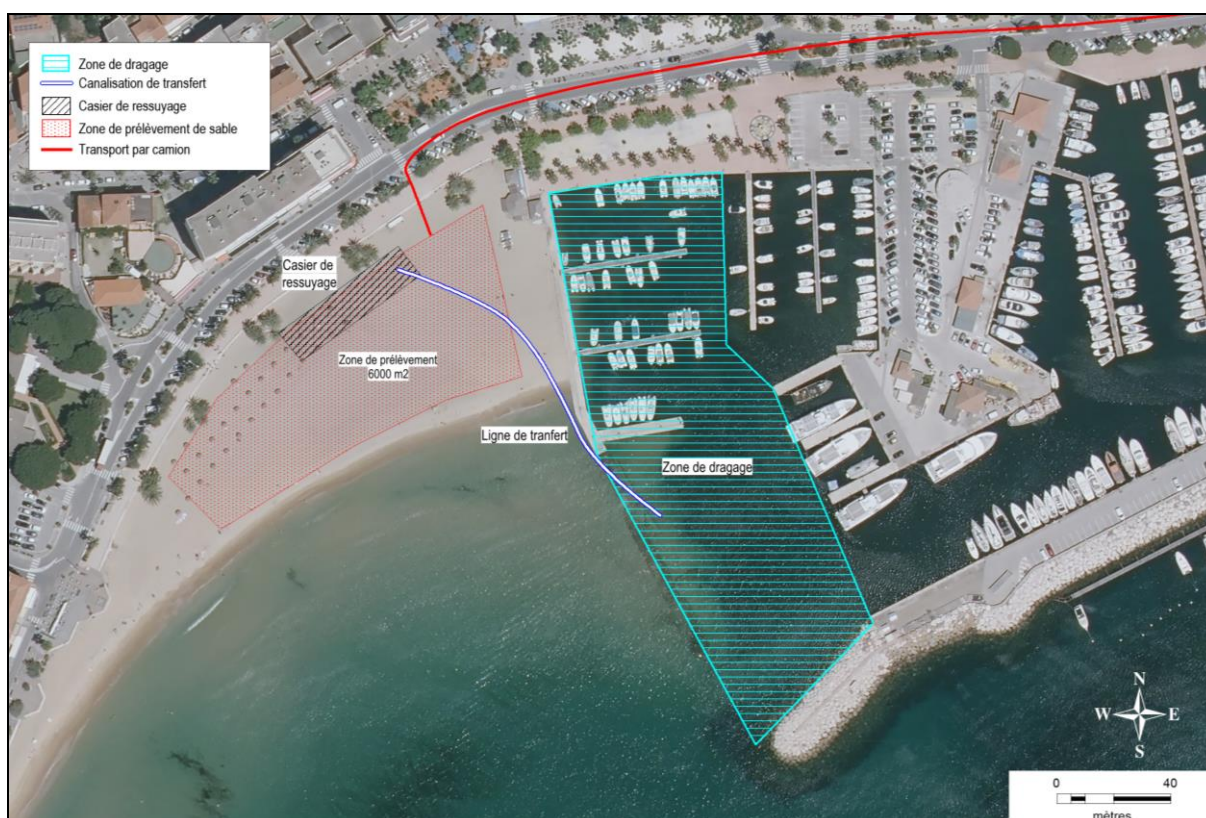
Figure 20 : Schéma de principe d'approvisionnement en sables – Port du Lavandou, plage du centre-ville

De la même manière, les sables superficiels de la plage du centre-ville seront prélevés à l'aide d'une pelle mécanique sur une faible épaisseur (environ 20 cm) et transportés par camions vers la plage de Cavalière.

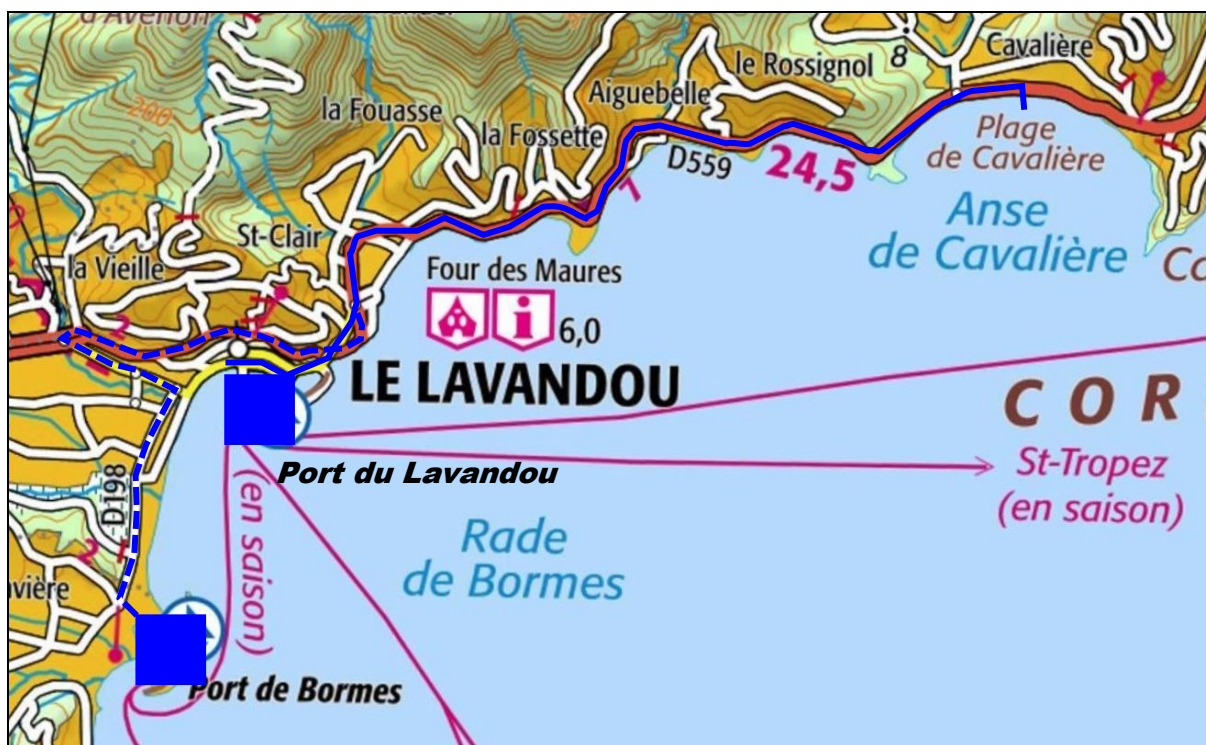
Figure 22 : Route empruntée pour les camions de sable

Les parcours des camions de transport des sables depuis le port du Lavandou (environ 6,5 km) et depuis le port de Bormes (environ 10 km) jusqu'à la plage de Cavalière sont présentés sur la Figure 22.

Les matériaux portuaires sont dragués à l'aide d'une pompe aspiratrice et refoulés sur une zone de ressuyage spécialement aménagée sur la plage limitrophe (Figure 20). Les matériaux après ressuyage sont repris à la pelle mécanique, chargés sur des camions à benne étanche et transportés vers la plage de Cavalière via la RD559 (distance environ 6,5 km) (Figure 22).

Un stock de sable issus des dragages d'entretien sera mis à disposition par le port de Bormes (Figure 21). Les matériaux après ressuyage sont repris à la pelle mécanique ou à l'aide d'un chargeur, chargés sur des camions à benne étanche et transportés vers la plage de Cavalière via la RD198 et la RD559 (distance d'environ 10 km) (Figure 22).

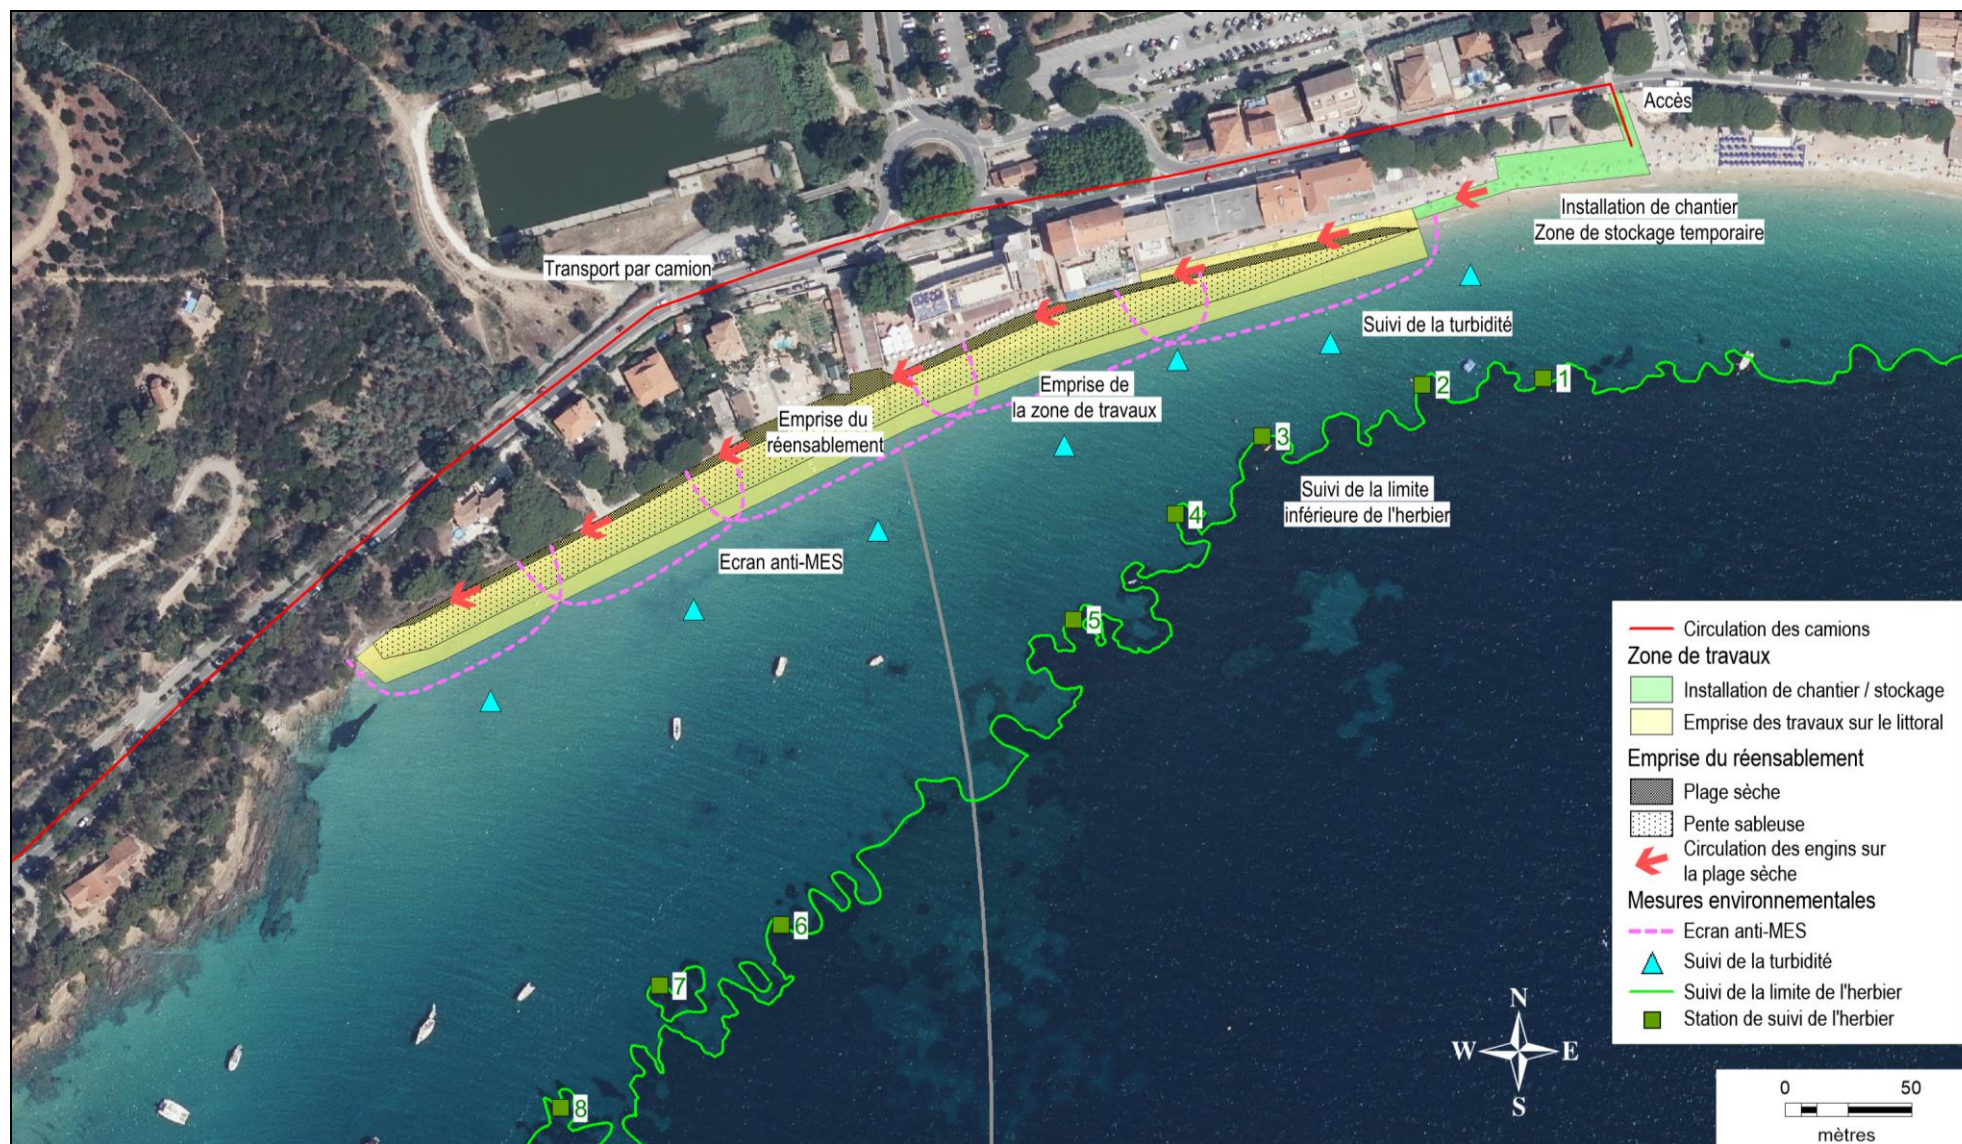
Figure 23 : Principe d'organisation des travaux de rechargement de la plage de Cavalière Ouest

Pour le rechargement d'urgence de la plage, la zone de chantier sera ceinturée en mer par un rideau anti-MES qui sera déplacé progressivement selon l'avancement du chantier pour confiner un éventuel panache de turbidité. Un suivi de la turbidité sera mis en place durant les travaux pour s'assurer du bon fonctionnement de l'écran anti MES et de l'absence de dégradation de la qualité du milieu aquatique. Le dispositif de suivi sera déplacé à l'avancement du chantier.

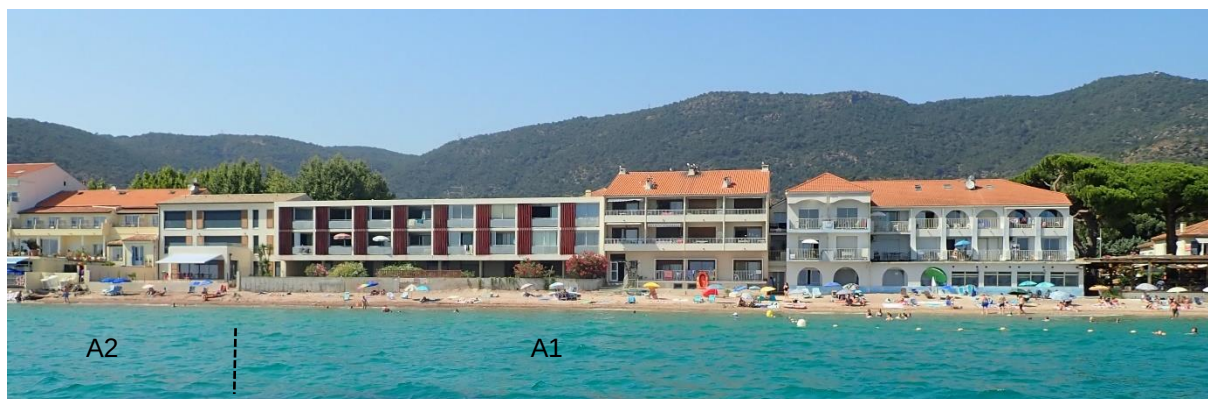
L'estran est constitué de sables rougeâtres sur la zone A1, la plage immergée de sables, graviers et blocailles. On observe un faible abaissement généralisé du niveau de sable en bordure des murs et des bâtiments sur le haut de plage. Il existe des traces d'érosion et de dégradations localisées des structures sur le haut de plage.

*Vue du secteur A depuis le large (juillet 2024)*

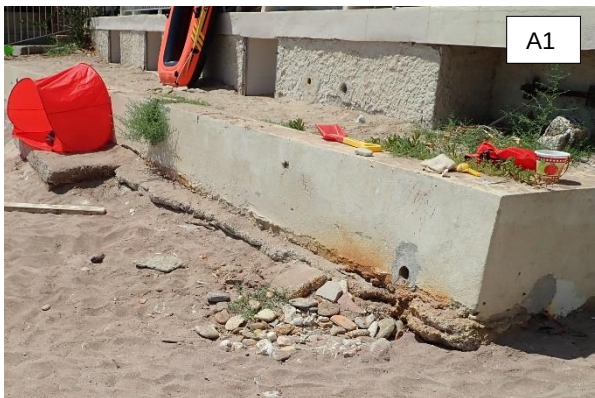
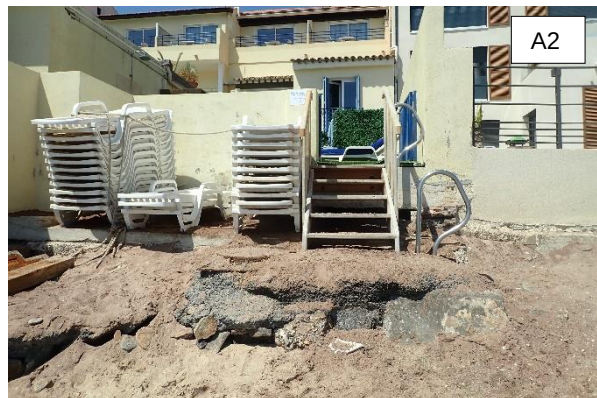
Erosions et dégradations localisées sur le haut de plage

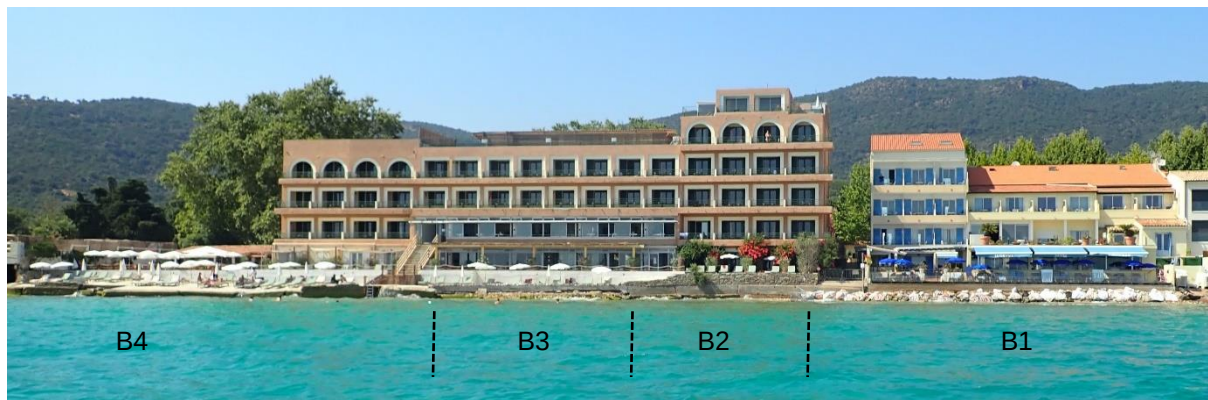
- **Secteur B – Littoral très dégradé au droit des hôtels**

*Vue du secteur B depuis le large (juillet 2024)*

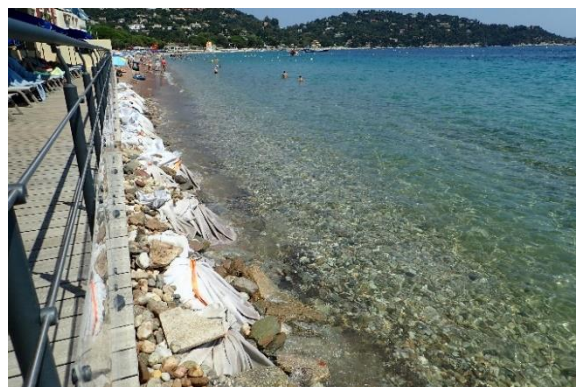
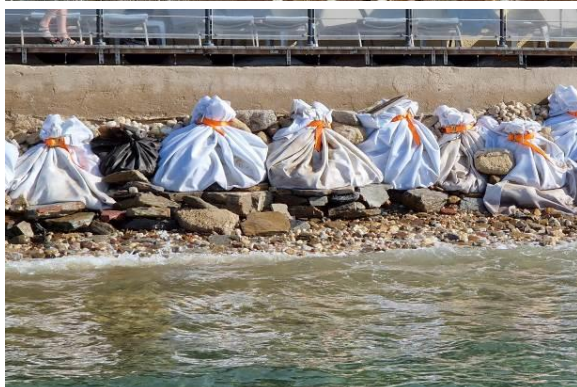
Le mur de la terrasse de l'hôtel semble être en parpaings reposant sur une fondation en béton. L'ensemble de la structure n'est pas visible, mais elle a dû être dégradée et/ou fragilisée par l'action des vagues et le départ de sables. L'ouvrage provisoire assure une protection relative de la terrasse en conditions estivales mais cette protection n'est pas adaptée et suffisante en cas de fortes vagues qui pourront dégrader l'ouvrage et mettre en péril la structure à l'arrière.

L'accès à la plage est constituée d'une structure en béton avec à l'arrière un regard et un poste de relevage. La fondation est masquée par l'ouvrage de protection provisoire. De la même manière, un épisode de fortes vagues peut dégrader l'assise et déstabiliser la structure à l'arrière.

*Zone B1 au droit de l'hôtel Moriaz*

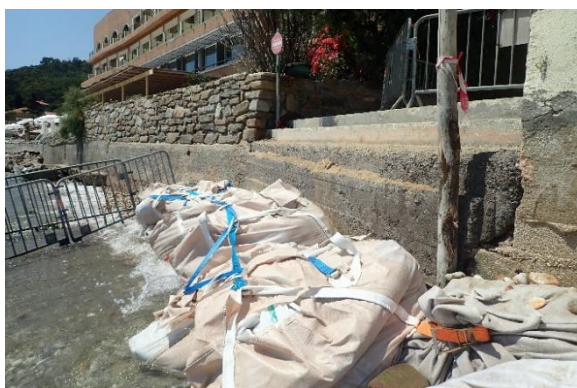
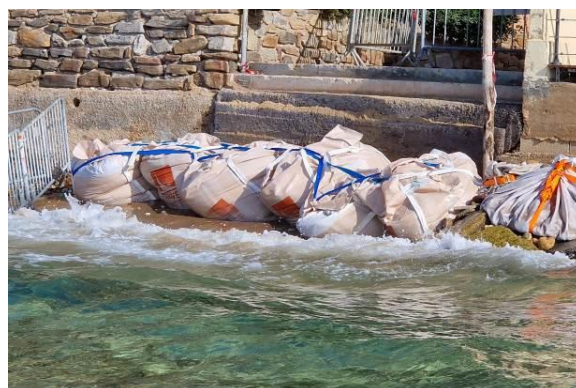
*Zone B1 face à l'accès plage*

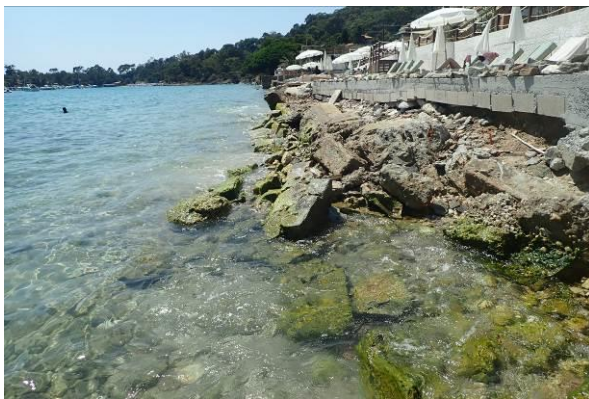
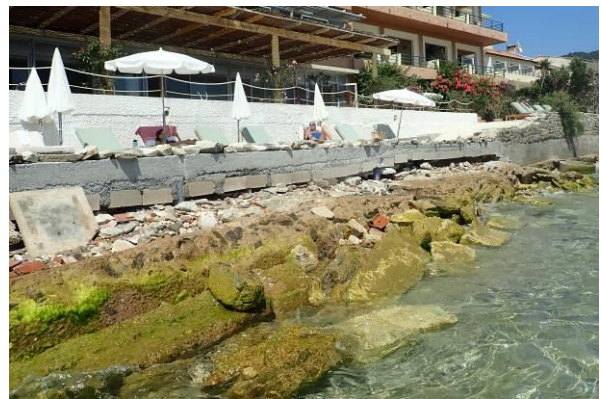
Zone B3 (environ 16 ml) – L'ouvrage littoral en béton est détruit et forme un amas de blocs en béton, de pierres et de blocailles formant une protection relative. A l'arrière, la structure de la terrasse de l'hôtel est dégradée, elle n'est plus protégée de l'effet des vagues.

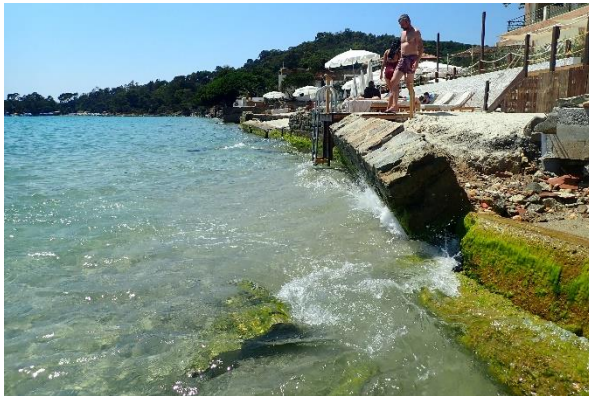
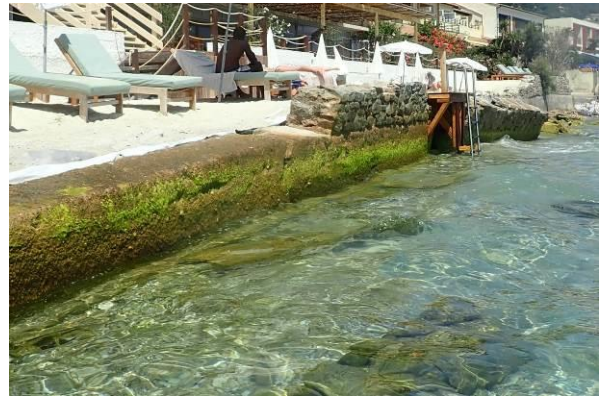
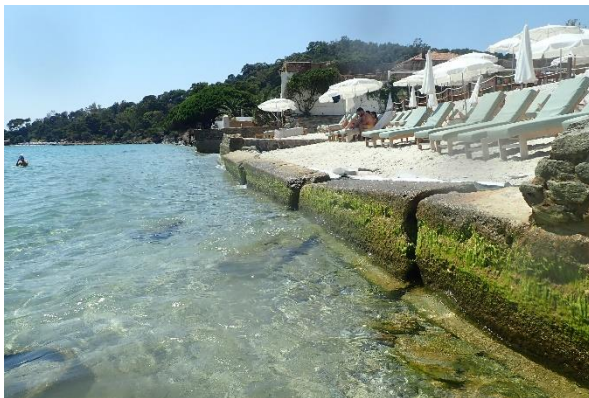
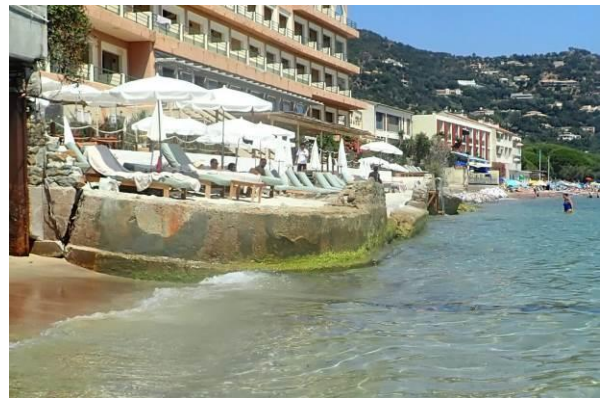
Zone B4 (environ 39 ml) – La structure en béton de la terrasse est dégradée et en partie disloquée. La plupart des éléments sont restés en place, certains sont basculés et d'autres sont prêts à basculer. L'assise de l'ouvrage présente des affouillements, la structure est peu stable. L'ensemble de la structure de la terrasse est dégradé et directement exposé à l'action des vagues. L'ouvrage présente des risques de dégradation majeure en cas de tempête et de fortes vagues.
