## Commune du Lavandou

### Projet de rechargement d'urgence de la plage de Cavalière Ouest

## Description du projet

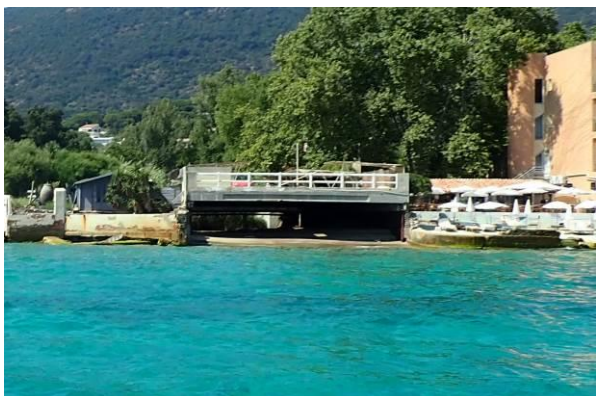
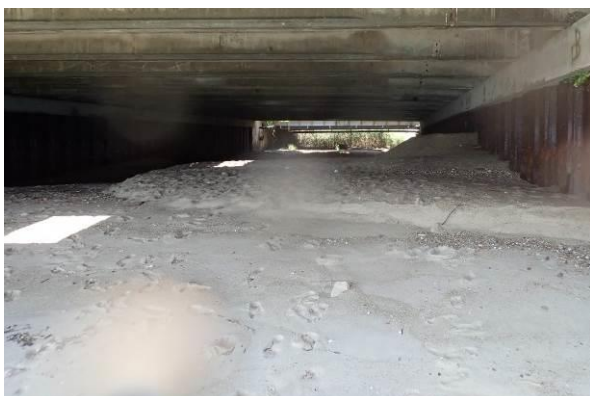
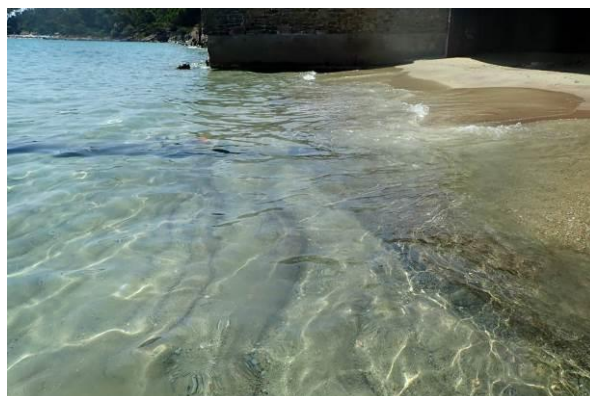
*Embouchure du Ruisseau*

L'embouchure du ruisseau « Le Quicule » est canalisée et couverte. La plage de sable devant l'embouchure a disparu, l'épaisseur de sable disparue est estimée à environ 1 m. La canalisation de l'émissaire de la STEP est apparente sur une cinquantaine de mètres et exposée à l'action de la mer. On observe un stock de sable accumulé sous l'ouvrage couvert. La structure de l'ouvrage en retrait par rapport au trait de côte ne semble impactée par l'érosion de la plage.

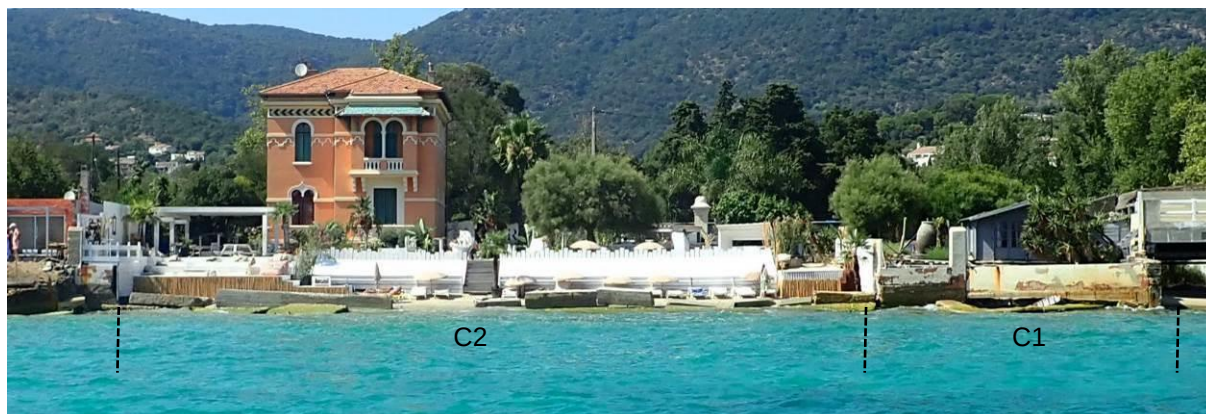
La plage de sable a complètement disparu. La hauteur de sable disparue est estimée à environ 1 m. Les fonds de la plage sous-marine sont essentiellement sableux, avec quelques blocs et blocailles. La profondeur d'eau est d'environ 50 cm.

*Vue des secteurs C1 et C2 depuis le large (juillet 2024)*

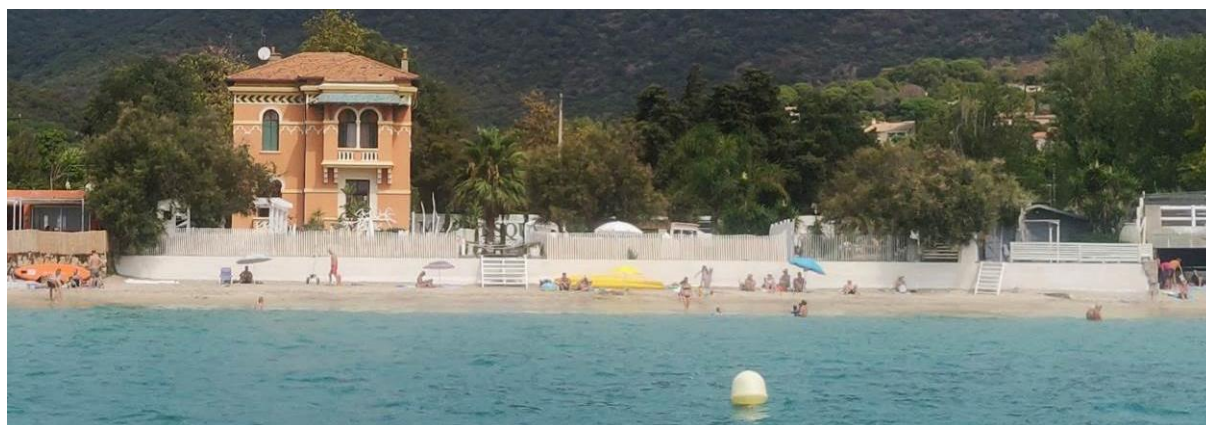
*Situation en août 2021*

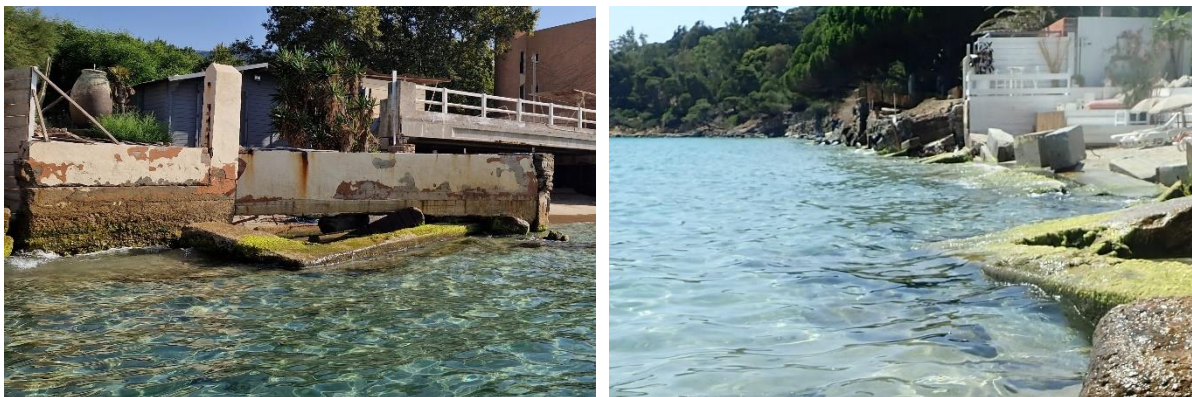
*Zone C1*

Zone C1 (environ 13 ml) – La structure de la terrasse est en partie détruite et disloquée, avec passage de la mer sous la structure en béton. Les terrains à l'arrière sont érodés et très dégradés. La structure ne protège plus le littoral de l'action de la mer et des vagues. La zone ne semble pas avoir été mise en sécurité depuis la tempête de novembre 2023 et présente des risques de dégradation majeure en cas de fortes vagues.

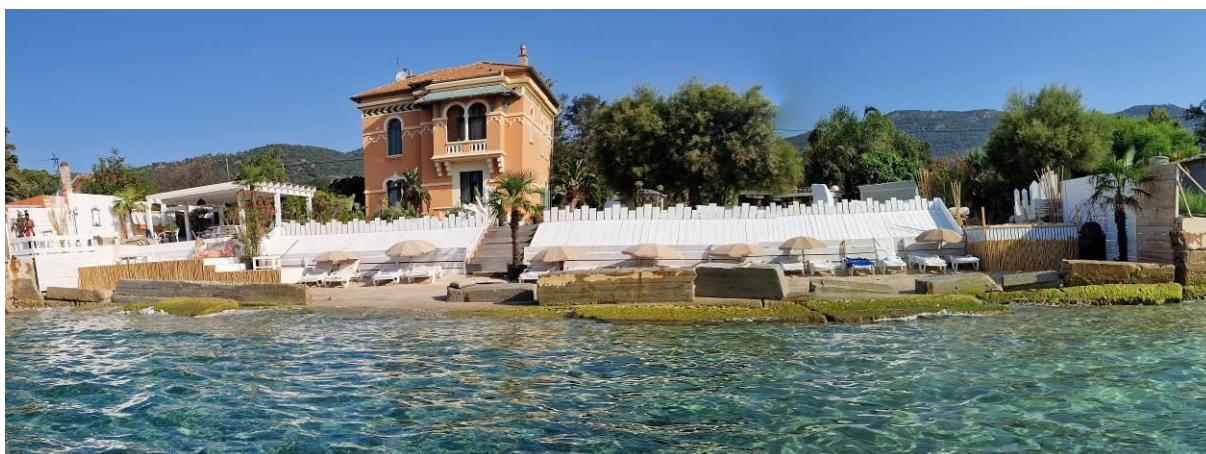
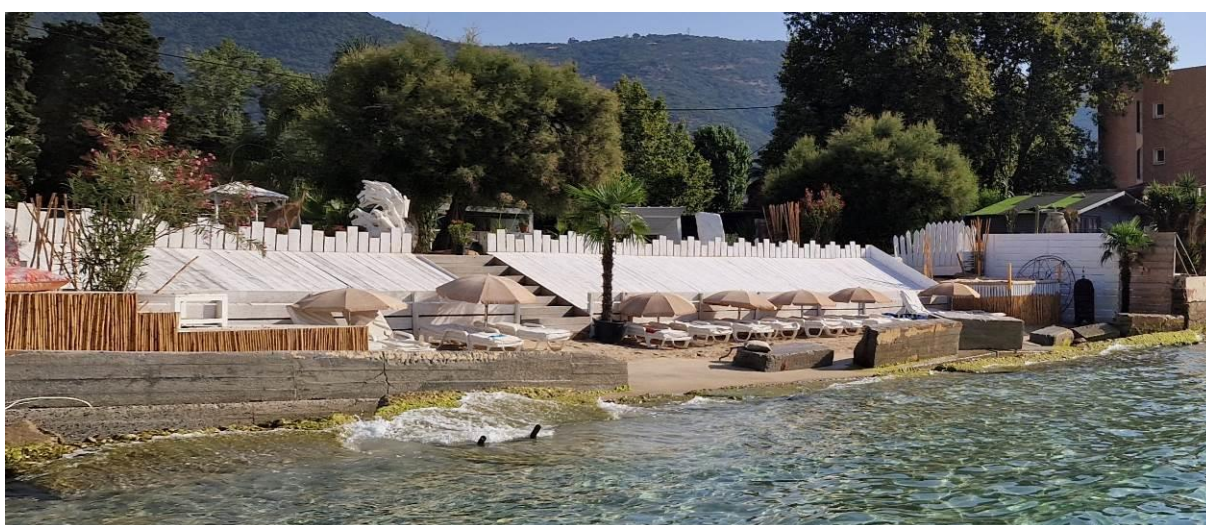
Zone C2 (environ 34 ml) – L'ouvrage littoral initial est détruit. La zone a été en partie réaménagée. Des éléments en béton plus moins continus / discontinus maintiennent à l'arrière une petite plage de sable d'environ 5 m de large limitée à l'amont par un ouvrage en pente masqué par une palissade. Cette plage est peu protégée de l'action de la mer et des vagues. La zone présente des risques de dégradation majeure en cas de tempête et de fortes vagues.

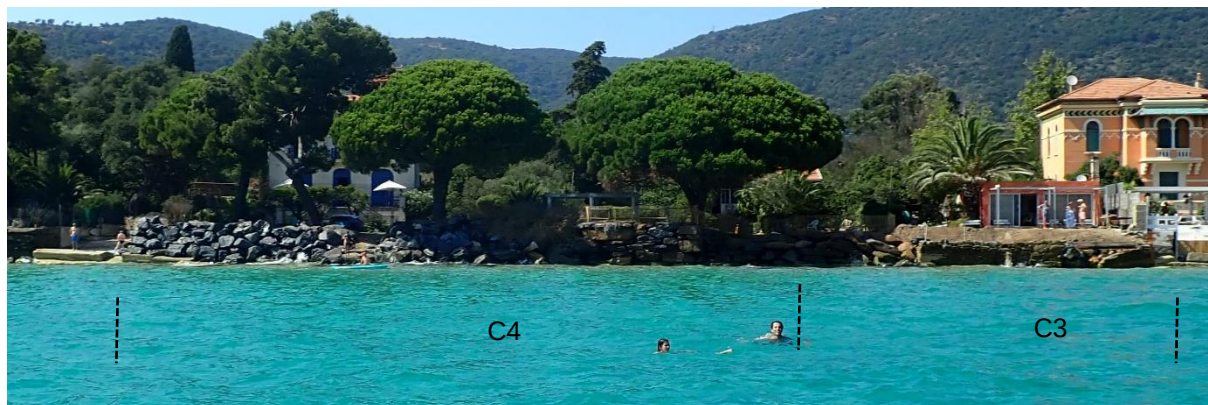
La plage de sable a complètement disparu. La hauteur de sable disparue est estimée à environ 1 m. Les fonds de la plage sous-marine sont essentiellement sableux avec quelques blocs et blocailles. La profondeur d'eau est d'environ 50 cm.

*Vue des secteurs C3 et C4 depuis le large (juillet 2024)*

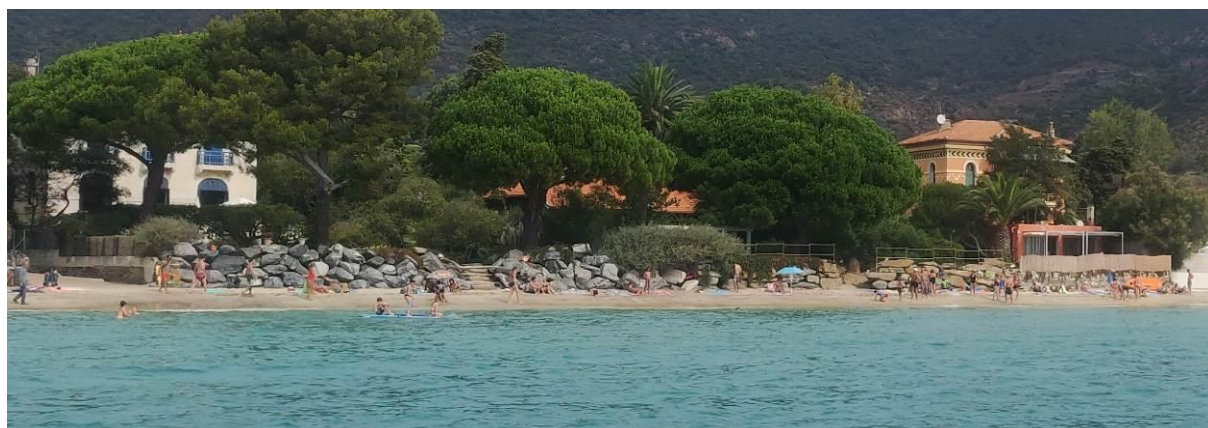
*Situation en aout 2021*

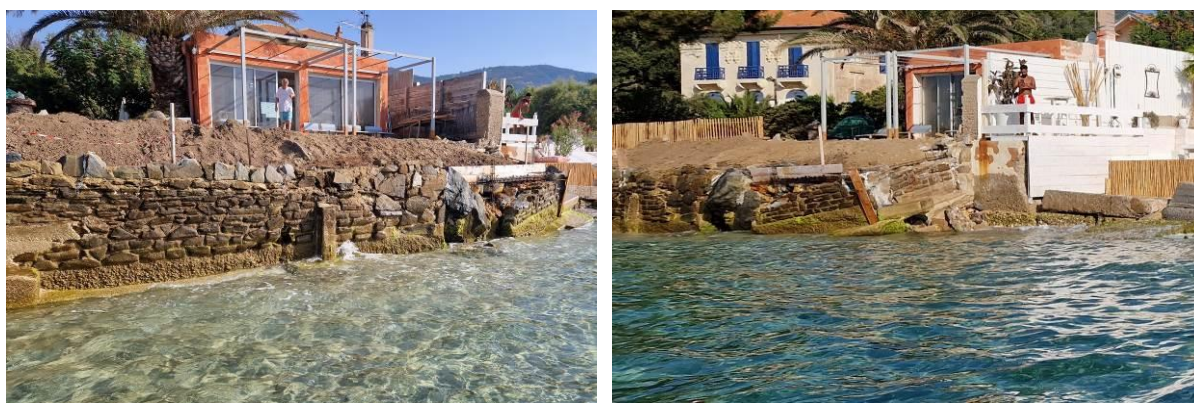
*Zone C3*

Zone C3 (environ 14 ml) - L'ouvrage littoral de soutènement est a priori constitué d'une assise en béton et d'un mur maçonné. L'ouvrage, affouillé et dégradé, est en partie détruit et disloqué sur la moitié Est. Le terrain à l'arrière a été érodé. L'ouvrage a été localement renforcé par des sacs et des blocs. Le terrain à l'arrière a été en partie remblayé. L'ouvrage est exposé à l'action de la mer et des vagues et présente des risques de dégradation majeure en cas de tempête et de fortes vagues.

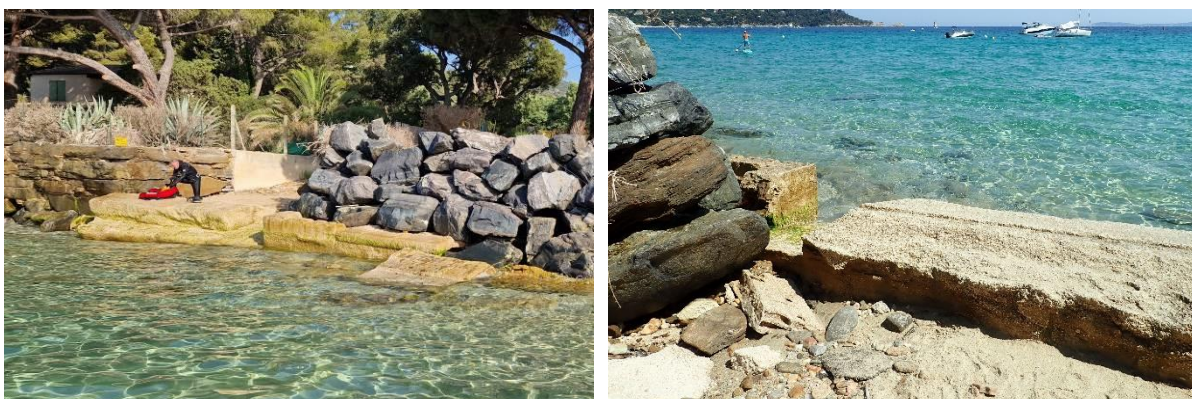
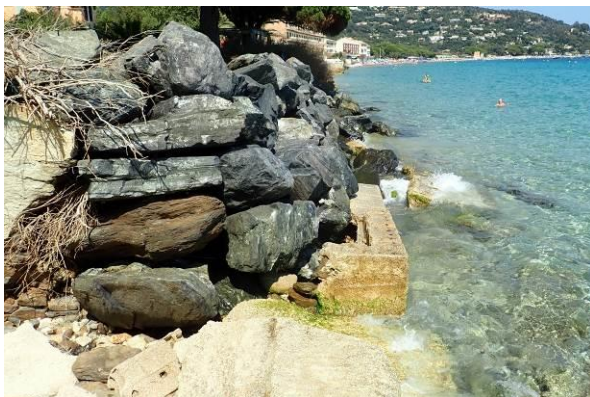
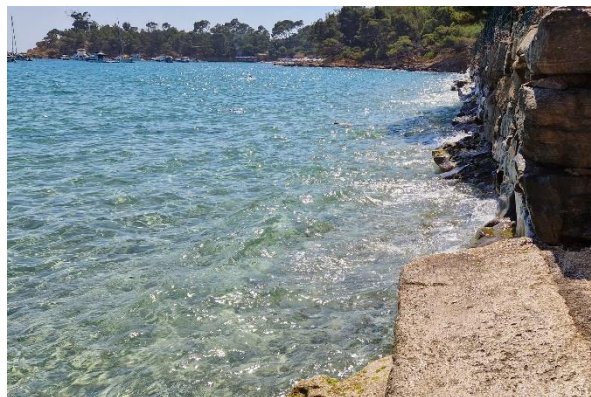
La plage de sable a complètement disparu faisant apparaître les éléments en béton en bordure littorale. La hauteur de sable disparue en mer est estimée environ 1,5 m. Les éléments en béton au droit de l'accès assurent une protection relative du littoral (accès et ouvrage de protection de part et d'autre). Toutefois les ouvrages en bord de mer sont affouillés, peu stables et présentent des risques d'instabilité en cas de tempête et de fortes vagues.

*Accès au littoral Ouest*

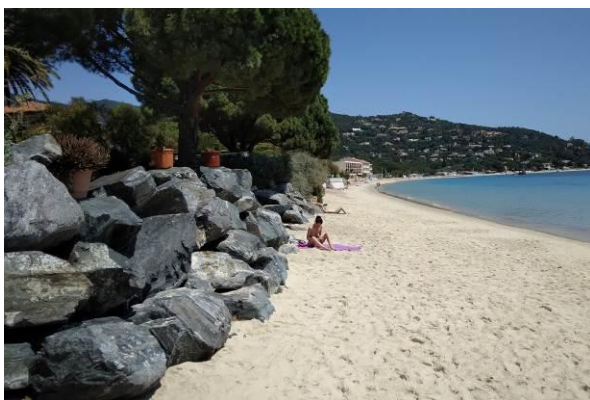
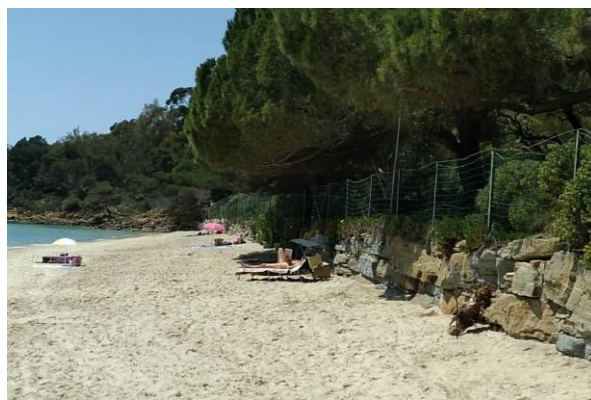
*Situation en mai 2022*

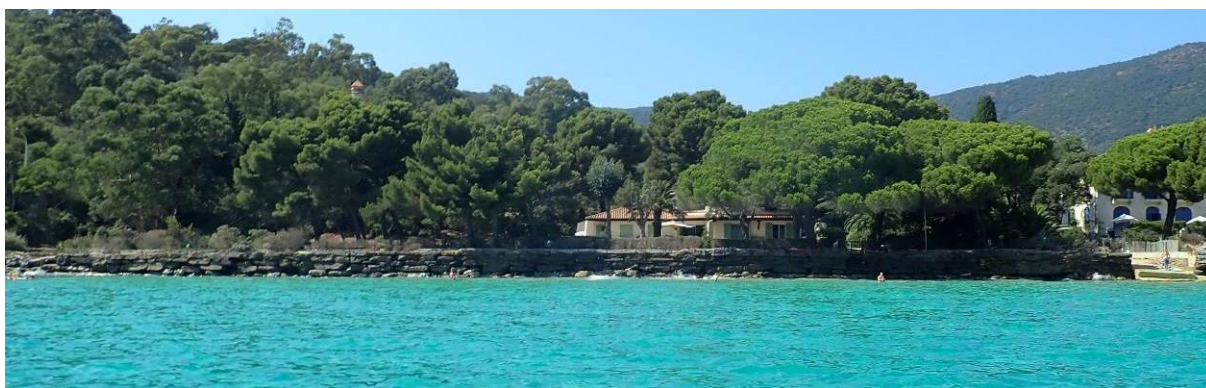
*Vue du secteur D depuis le large (juillet 2024)*

L'ouvrage de protection en enrochements est constitué par un mur en dalles rocheuses beiges relativement bien agencées. L'extrémité Est de l'ouvrage est formé d'éléments en béton. L'ouvrage est dégradé et présente localement des instabilités, l'ensemble du pied de l'ouvrage semble affouillé. Le littoral présente des risques d'instabilité majeure en cas de tempête et de fortes vagues.

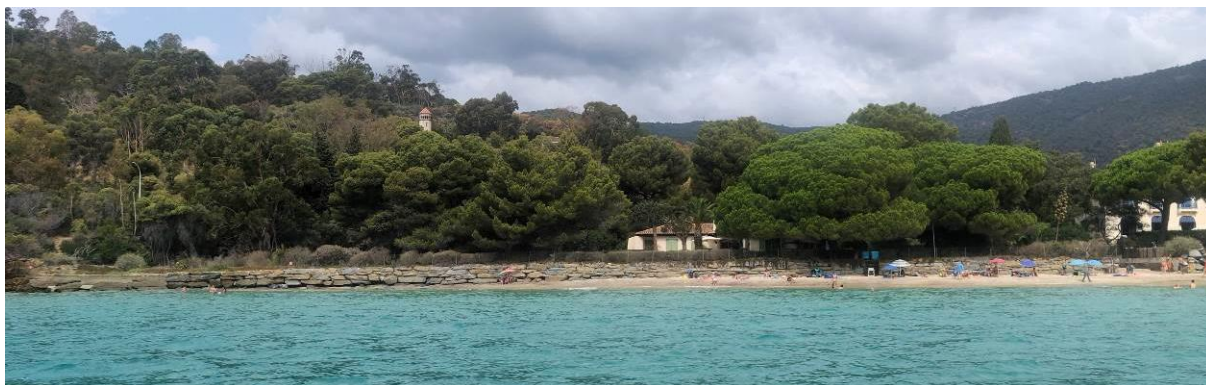
*Situation en aout 2021*

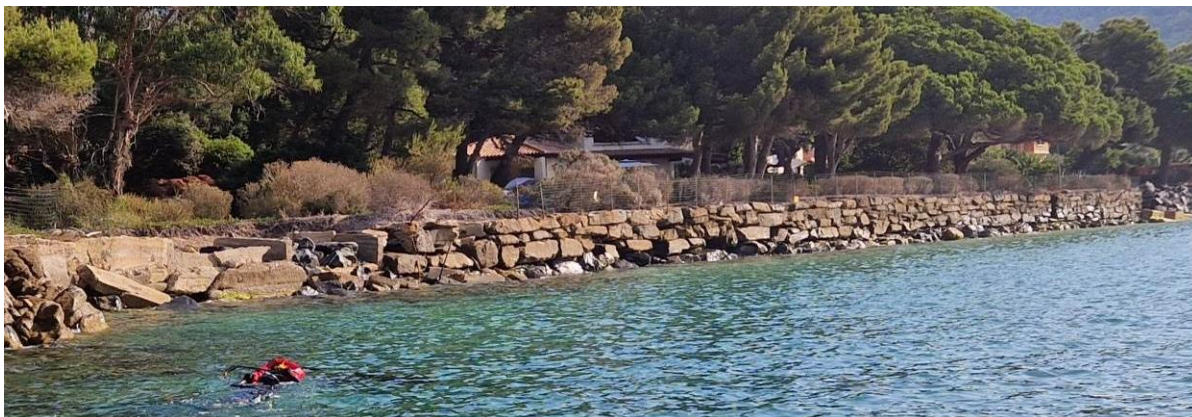
*Secteur D*

La plage de sable a complètement disparu sur tout le linéaire. La hauteur de sable disparue en mer est estimée de 0,5 m à l'Ouest à environ 1,5 m à l'Est. Les fonds de la plage sous-marine sont essentiellement sableux. La profondeur d'eau est d'environ 50 cm.
