## Dossier Technique Immobilier

Numéro de dossier : 25/IMO/0939  
Date du repérage : 27/03/2025

Adresse : ..... **Office du tourisme**

## Rapport de mission de repérage des matériaux et produits contenant de l'amiante dans les immeubles bâtis avant démolition (Listes C de l'annexe 13-9 du Code de la Santé publique)

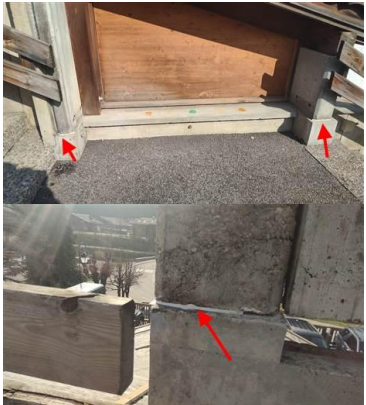
| Localisation | Identifiant + Description | Photo |
|---|---|---|
| | <p><u>Identifiant:</u> M006<br/> <u>Réf. échantillon:</u> P006<br/> <u>Description:</u> Joints de dilatation<br/> <u>Composant de la construction:</u> Murs et cloisons<br/> <u>Partie à sonder:</u> Joints de dilatation<br/> <u>Liste selon annexe.13-9 du CSP:</u> C<br/> <u>Sondage:</u> Déchirement</p> | |

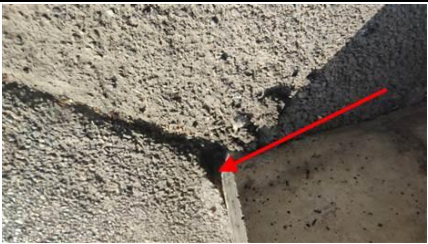
| | <p>Photo n° PhA001<br/>Localisation : PARTIES EXTERIEURES<br/>Ouvrage : Revêtements de sol (l'analyse doit concerner chacune des couches du revêtement)<br/>Partie d'ouvrage : Revêtement bitumineux des fondations<br/>Description : Revêtement bitumineux des fondations</p> |

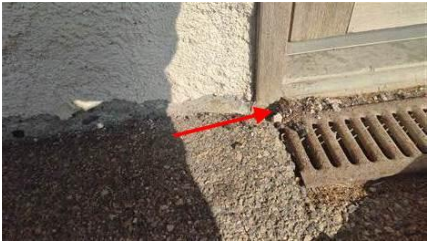
| | <p>Photo n° PhA002<br/>Localisation : PARTIES EXTERIEURES<br/>Ouvrage : Revêtements de sol (l'analyse doit concerner chacune des couches du revêtement)<br/>Partie d'ouvrage : Revêtement bitumineux des fondations<br/>Description : Revêtement bitumineux des fondations</p> |

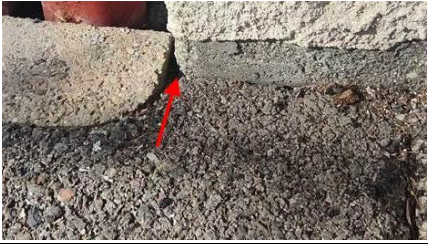
| | <p>Photo n° PhA003<br/>Localisation : PARTIES EXTERIEURES<br/>Ouvrage : Revêtements de sol (l'analyse doit concerner chacune des couches du revêtement)<br/>Partie d'ouvrage : Revêtement bitumineux des fondations<br/>Description : Revêtement bitumineux des fondations</p> |

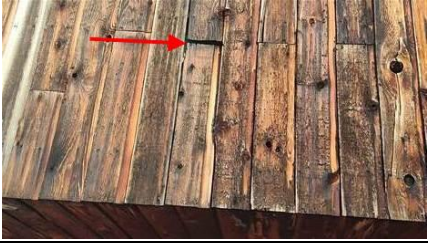
| | <p>Photo n° PhA004<br/>Localisation : PARTIES EXTERIEURES<br/>Ouvrage : Bardages<br/>Partie d'ouvrage : Isolants sous bardages<br/>Description : Isolants sous bardages</p> |

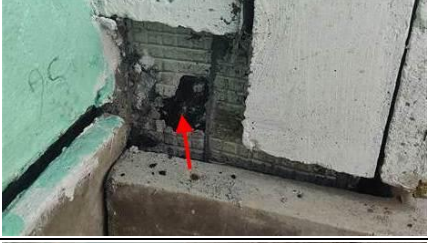
| | <p>Photo n° PhA005<br/>Localisation : PARTIES EXTERIEURES<br/>Ouvrage : Revêtements bitumineux d'étanchéité<br/>Partie d'ouvrage : Revêtements<br/>Description : Revêtements</p> |

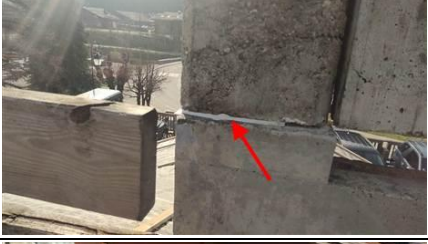
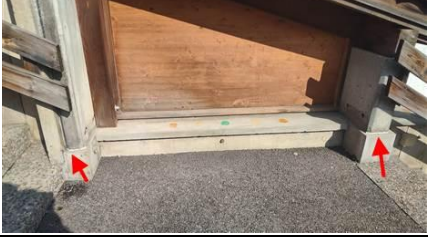
| | <p>Photo n° PhA006<br/>Localisation : PARTIES EXTERIEURES<br/>Ouvrage : Murs et cloisons<br/>Partie d'ouvrage : Joints de dilatation<br/>Description : Joints de dilatation</p> |

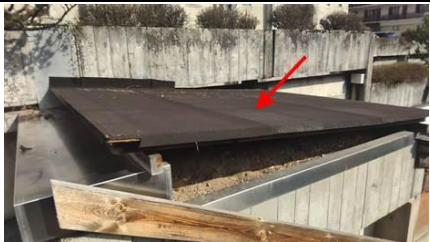
| | <p>Photo n° PhA007<br/> Localisation : PARTIES EXTERIEURES<br/> Ouvrage : Revêtements bitumineux d'étanchéité<br/> Partie d'ouvrage : Bardeaux bitume ("shingle")<br/> Description : Bardeaux bitume ("shingle")</p> |

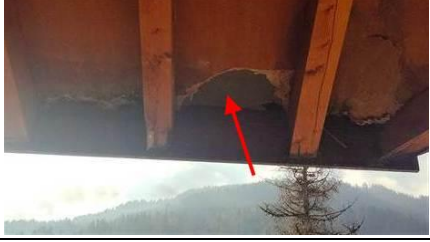
| | <p>Photo n° PhA012<br/> Localisation : PARTIES EXTERIEURES<br/> Ouvrage : Revêtements bitumineux d'étanchéité<br/> Partie d'ouvrage : Pare-vapeur<br/> Description : Pare-vapeur</p> |
