## **Technique Solaire – Dossier DOUSSE01**

## **Notice hydraulique de gestion des eaux pluviales et inventaires zones humides**

Adresse du projet : 57, L'Épine – 85220 APREMONT

**Etude dans le cadre de la construction d'une volière avec couverture  
photovoltaïque**

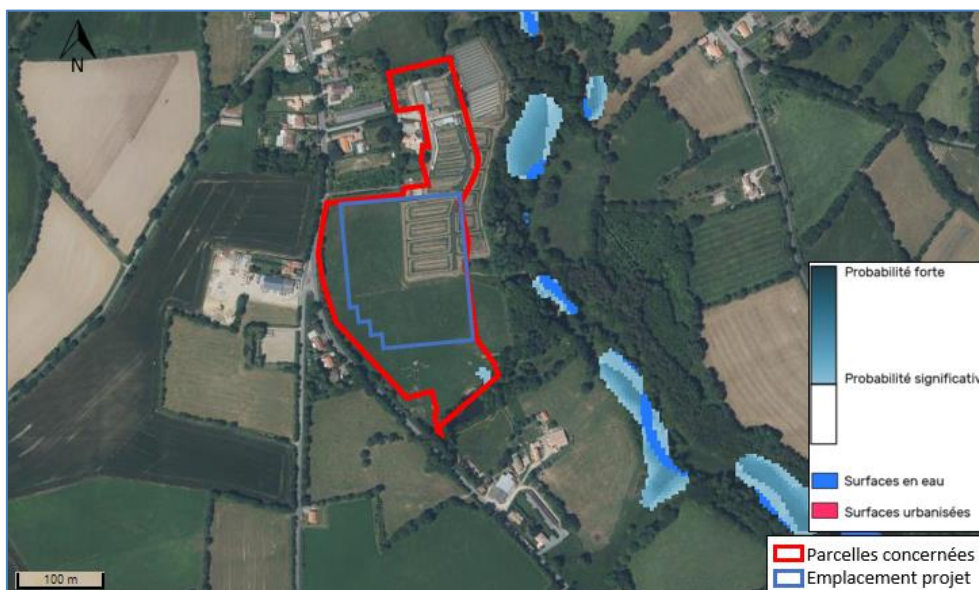
Figure 5 : Inventaire des milieux potentiellement humides [SIG Zones humides]

D'après le *zonage de pré-localisation des zones humides de 2023* établi notamment par le CNRS, l'INRAE et l'Institut Agro Rennes-Angers, sur l'échelle nationale, modélisant les enveloppes qui, selon les critères géomorphologiques et climatiques, sont susceptibles de contenir les zones humides au sens de l'arrêté du 24 juin 2008 à l'échelle nationale, **le projet ne présente pas de probabilité d'être situé en zone humide.**

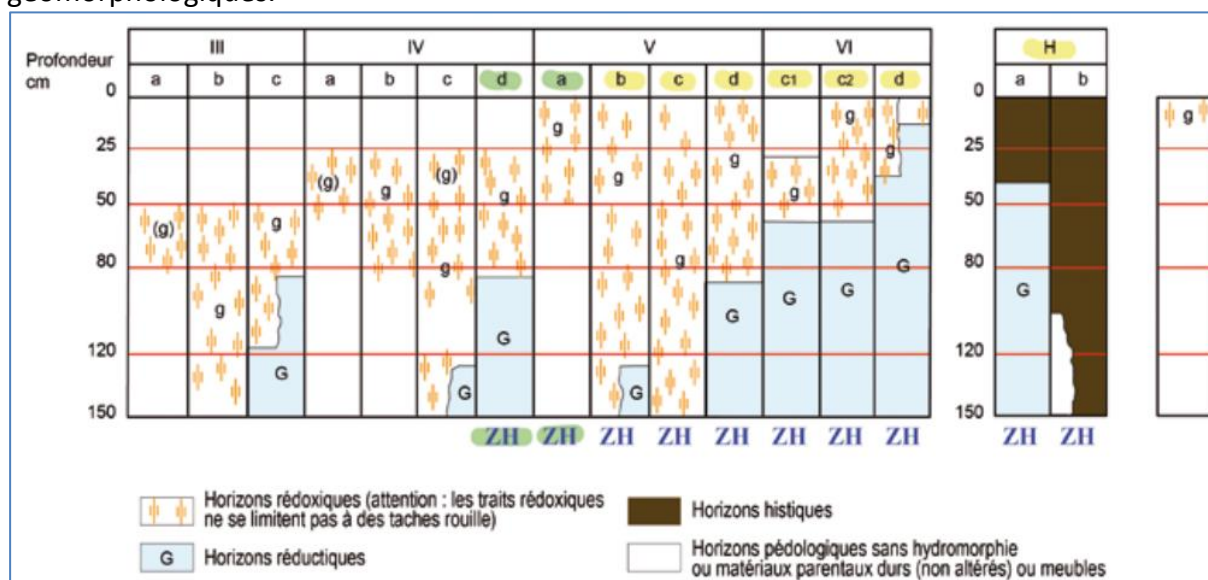
Figure 6 : Classes GEPPA de sols de ZH et de non ZH de 1981, Baize et Ducommun

Dans les horizons rédoxiques (Horizon g) ou pseudo-gleys, on distingue à la fois des traits d'oxydation du fer (couleur rouille) et des traits de dégradation du fer (grises). Ces horizons caractérisent des sols temporairement engorgés par l'eau. Dans les horizons réductiques (Horizon G) ou gley, à dominante grise, le fer est réparti de manière homogène et est en quasi-permanence sous forme réduite. Ces horizons, très rares, sont caractéristiques d'un engorgement permanent ou quasi-permanent par l'eau.

Si ces caractéristiques sont présentes, le sol peut être considéré comme humide. En leur absence, il convient de vérifier les indications fournies par l'examen de la végétation ou, le cas échéant pour les cas particuliers des sols, les résultats de l'expertise des conditions hydro géomorphologiques.

- Les sols au niveau de tous les sondages sauf le n°25 ne sont pas caractéristique de sols de zone humide selon les critères de classification des zones humides pédologiques.
- Le sol au niveau du sondage 25 est un rédoxisols ayant des traces d'hydromorphie dans les 25 premiers centimètres. Ce type de sol est caractéristique de sols de zone humide selon les critères de classification des **zones humides pédologiques** du GEPPA présentés en partie V.5.

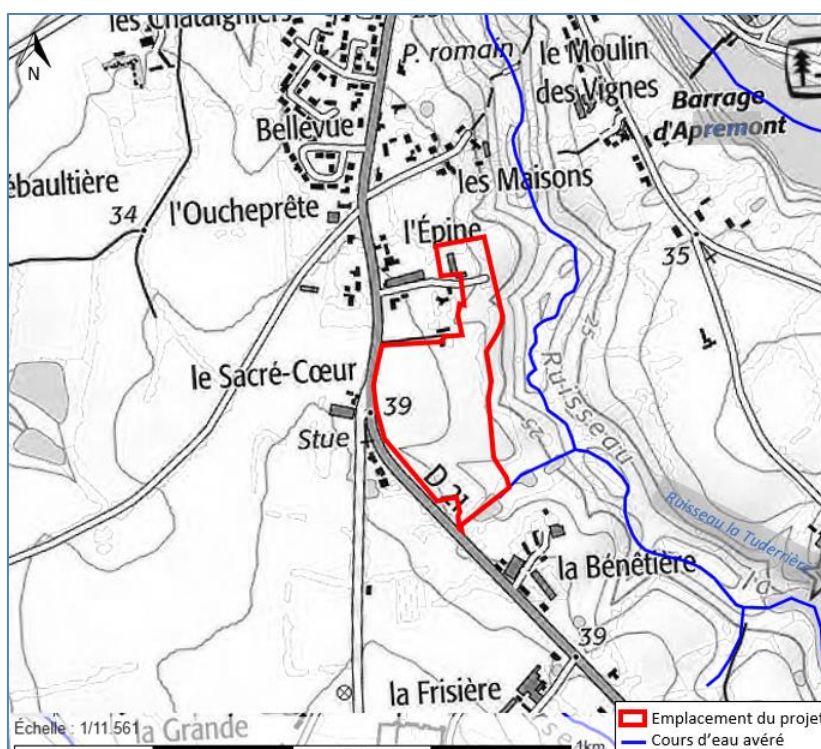
Figure 9 : Localisation du site d'étude par rapport à la cartographie des cours d'eau [DDTM85]

Le site du projet est localisé à moins de 50 m d'un des affluents du cours d'eau « La Vie », le « Ruisseau la Tuderrière ».

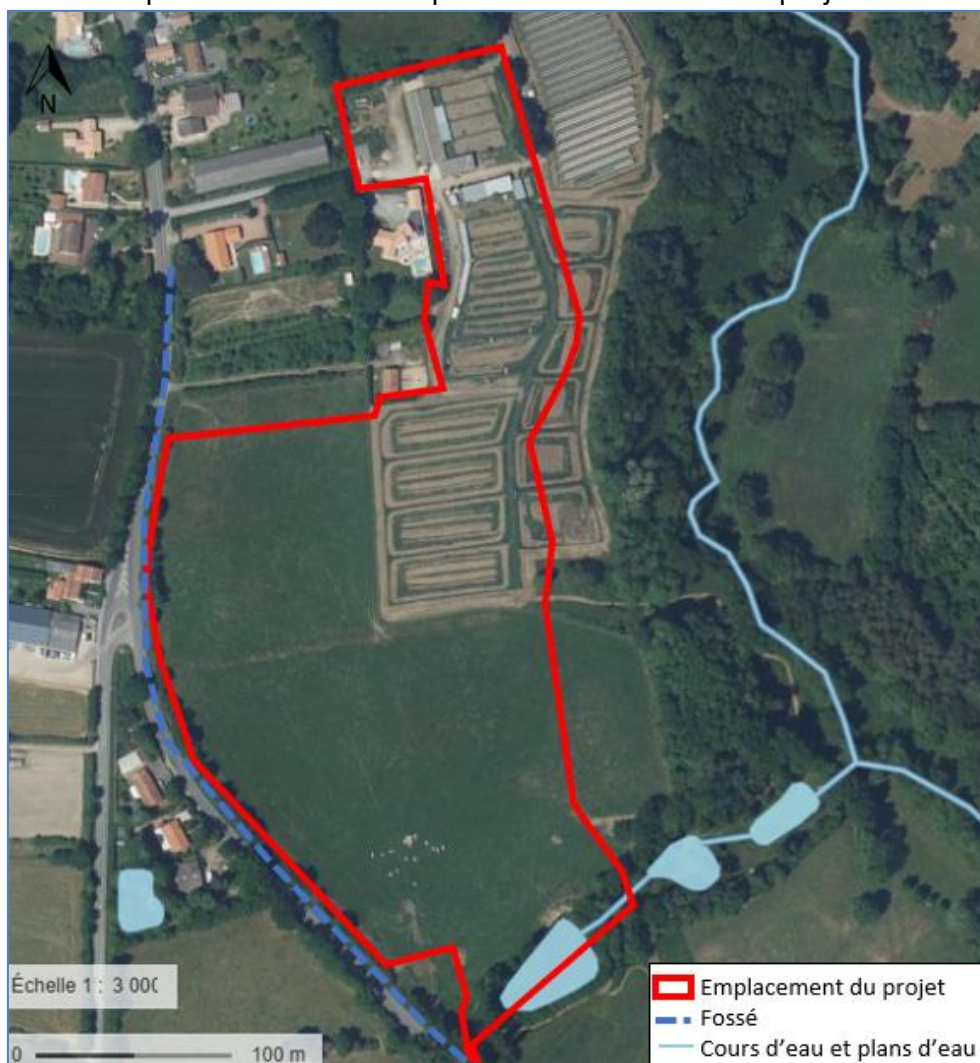
Figure 10 : Localisation du réseau EP communal, des cours d'eau et des plans d'eau à proximité de l'emprise du projet [AGGRA Concept, Google Maps, Géoportail]

A l'échelle plus locale, le site de l'étude est bordé par un fossé en limite ouest et le cours d'eau en limite est et sud. Ce cours d'eau est également alimenté par trois plans d'eau en cascade dont le premier situé sur l'emprise cadastrale du site du projet.

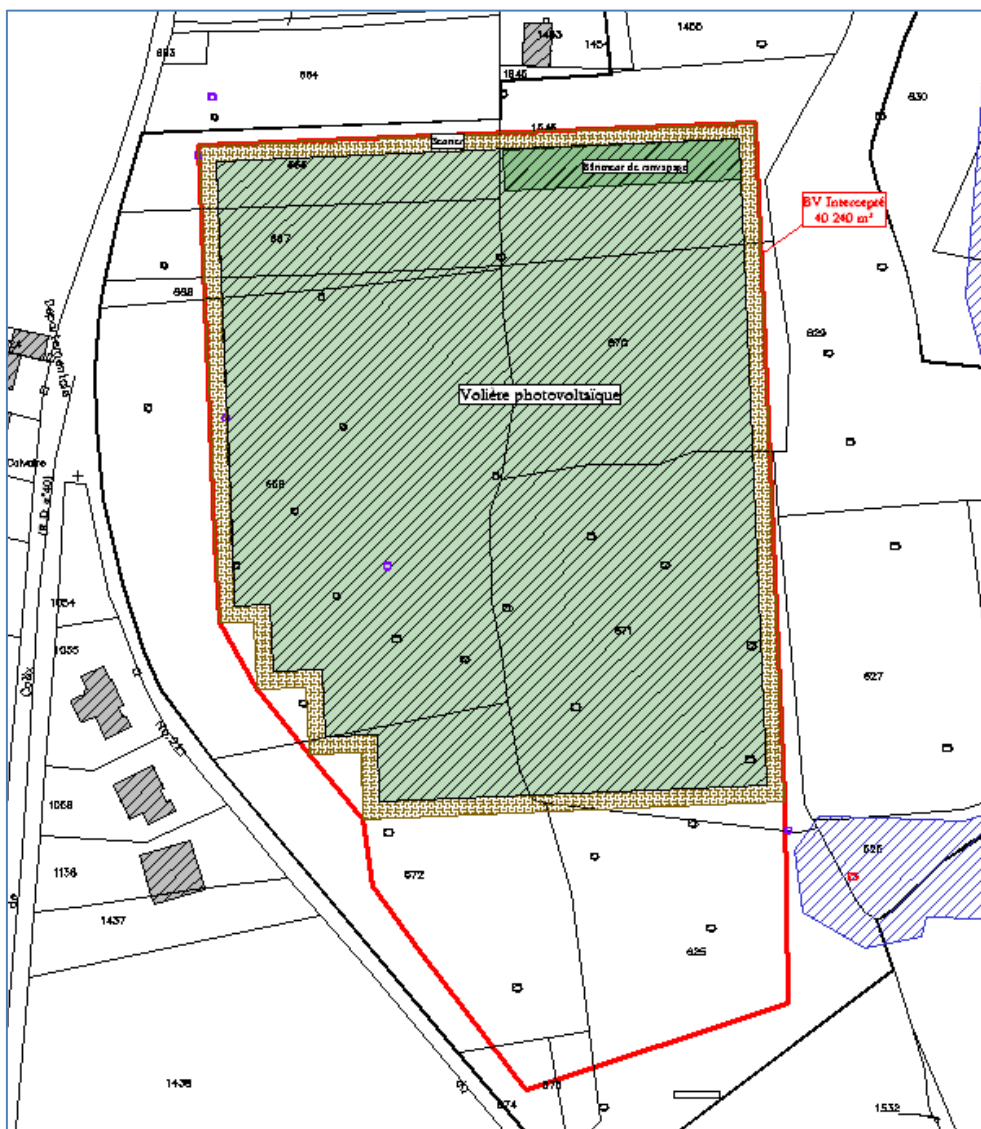
Figure 11 : Plan de localisation du bassin versant intercepté [AGGRA Concept, Avril 2025]

L'ouvrage de gestion des eaux pluviales envisagé est travaillé selon la topographie naturelle du site.

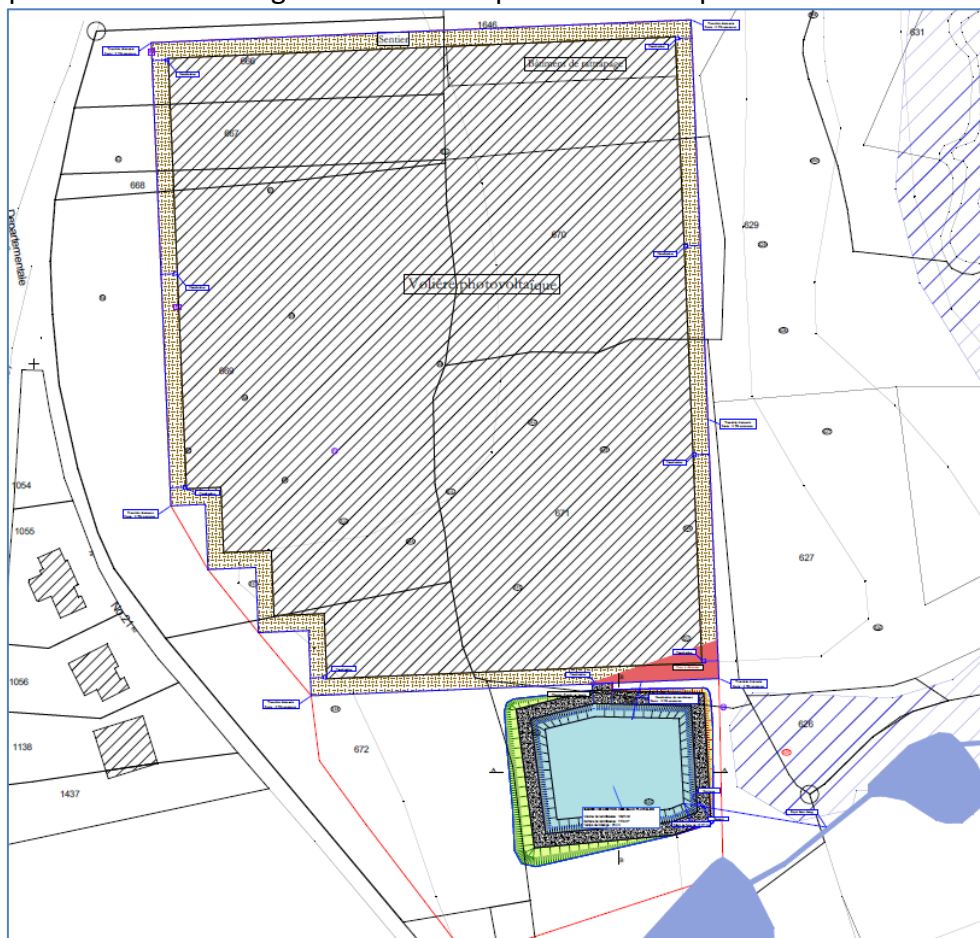
Figure 12 : Proposition de gestion des eaux pluviales sur le site du projet [AGGRA Concept, V2, 08/04/2025]

**La donnée à respecter est le volume total à stocker de 1 095m<sup>3</sup>** (selon les calculs de perméabilité réalisés sur site). Longueur, largeur, hauteur peuvent être modifiés en fonction du projet définitif et selon le souhait du maître d'ouvrage. Il peut également s'agir d'une combinaison d'ouvrages. Les cotes exactes de raccordement au réseau exutoire devront également être vérifiées avant travaux afin de s'assurer de la bonne concordance entre le projet définitif et les caractéristiques de l'ouvrage retenu, et les possibilités de raccordement, notamment au niveau de la régulation finale des ouvrages.

Le plan de masse de la gestion des eaux pluviales est disponible en *Annexe n°4*.

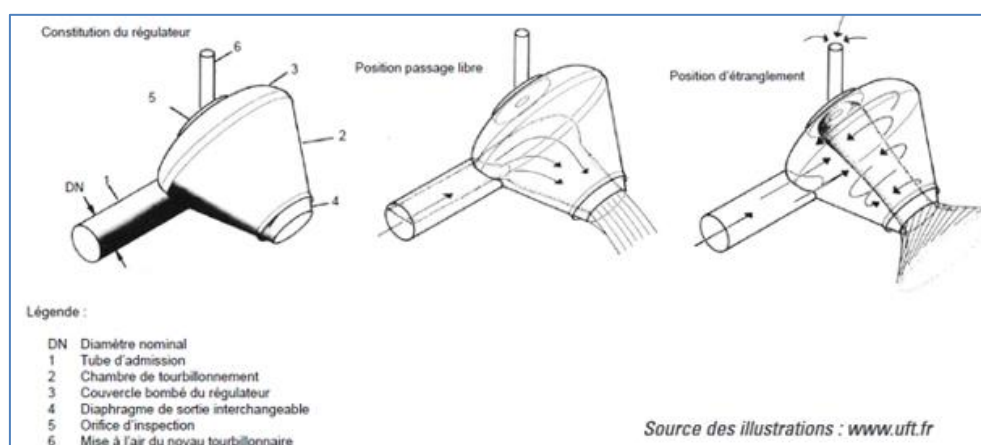
Figure 13 : Schéma de principe d'un régulateur de type Vortex [Uft]

Le dispositif pourra être de type simple orifice ou ajutage de  $\phi$  75 mm mais au regard du faible débit de sortie du projet, il sera **préférentiellement de type Vortex**.

Un régulateur à effet Vortex est un dispositif hydraulique constitué d'un corps rigide et hydrodynamique sans pièce mobile. L'effet de régulation est obtenu par la formation d'un noyau tourbillonnaire dans la chambre du régulateur, rempli d'air, et qui « bouche » la plus grande partie de la sortie. Le régulateur pourra être disposé en aval de l'ouvrage de régulation dans un regard adjacent (implantation sèche). Le choix du régulateur devra se faire en suivant les indications techniques du fabricant.

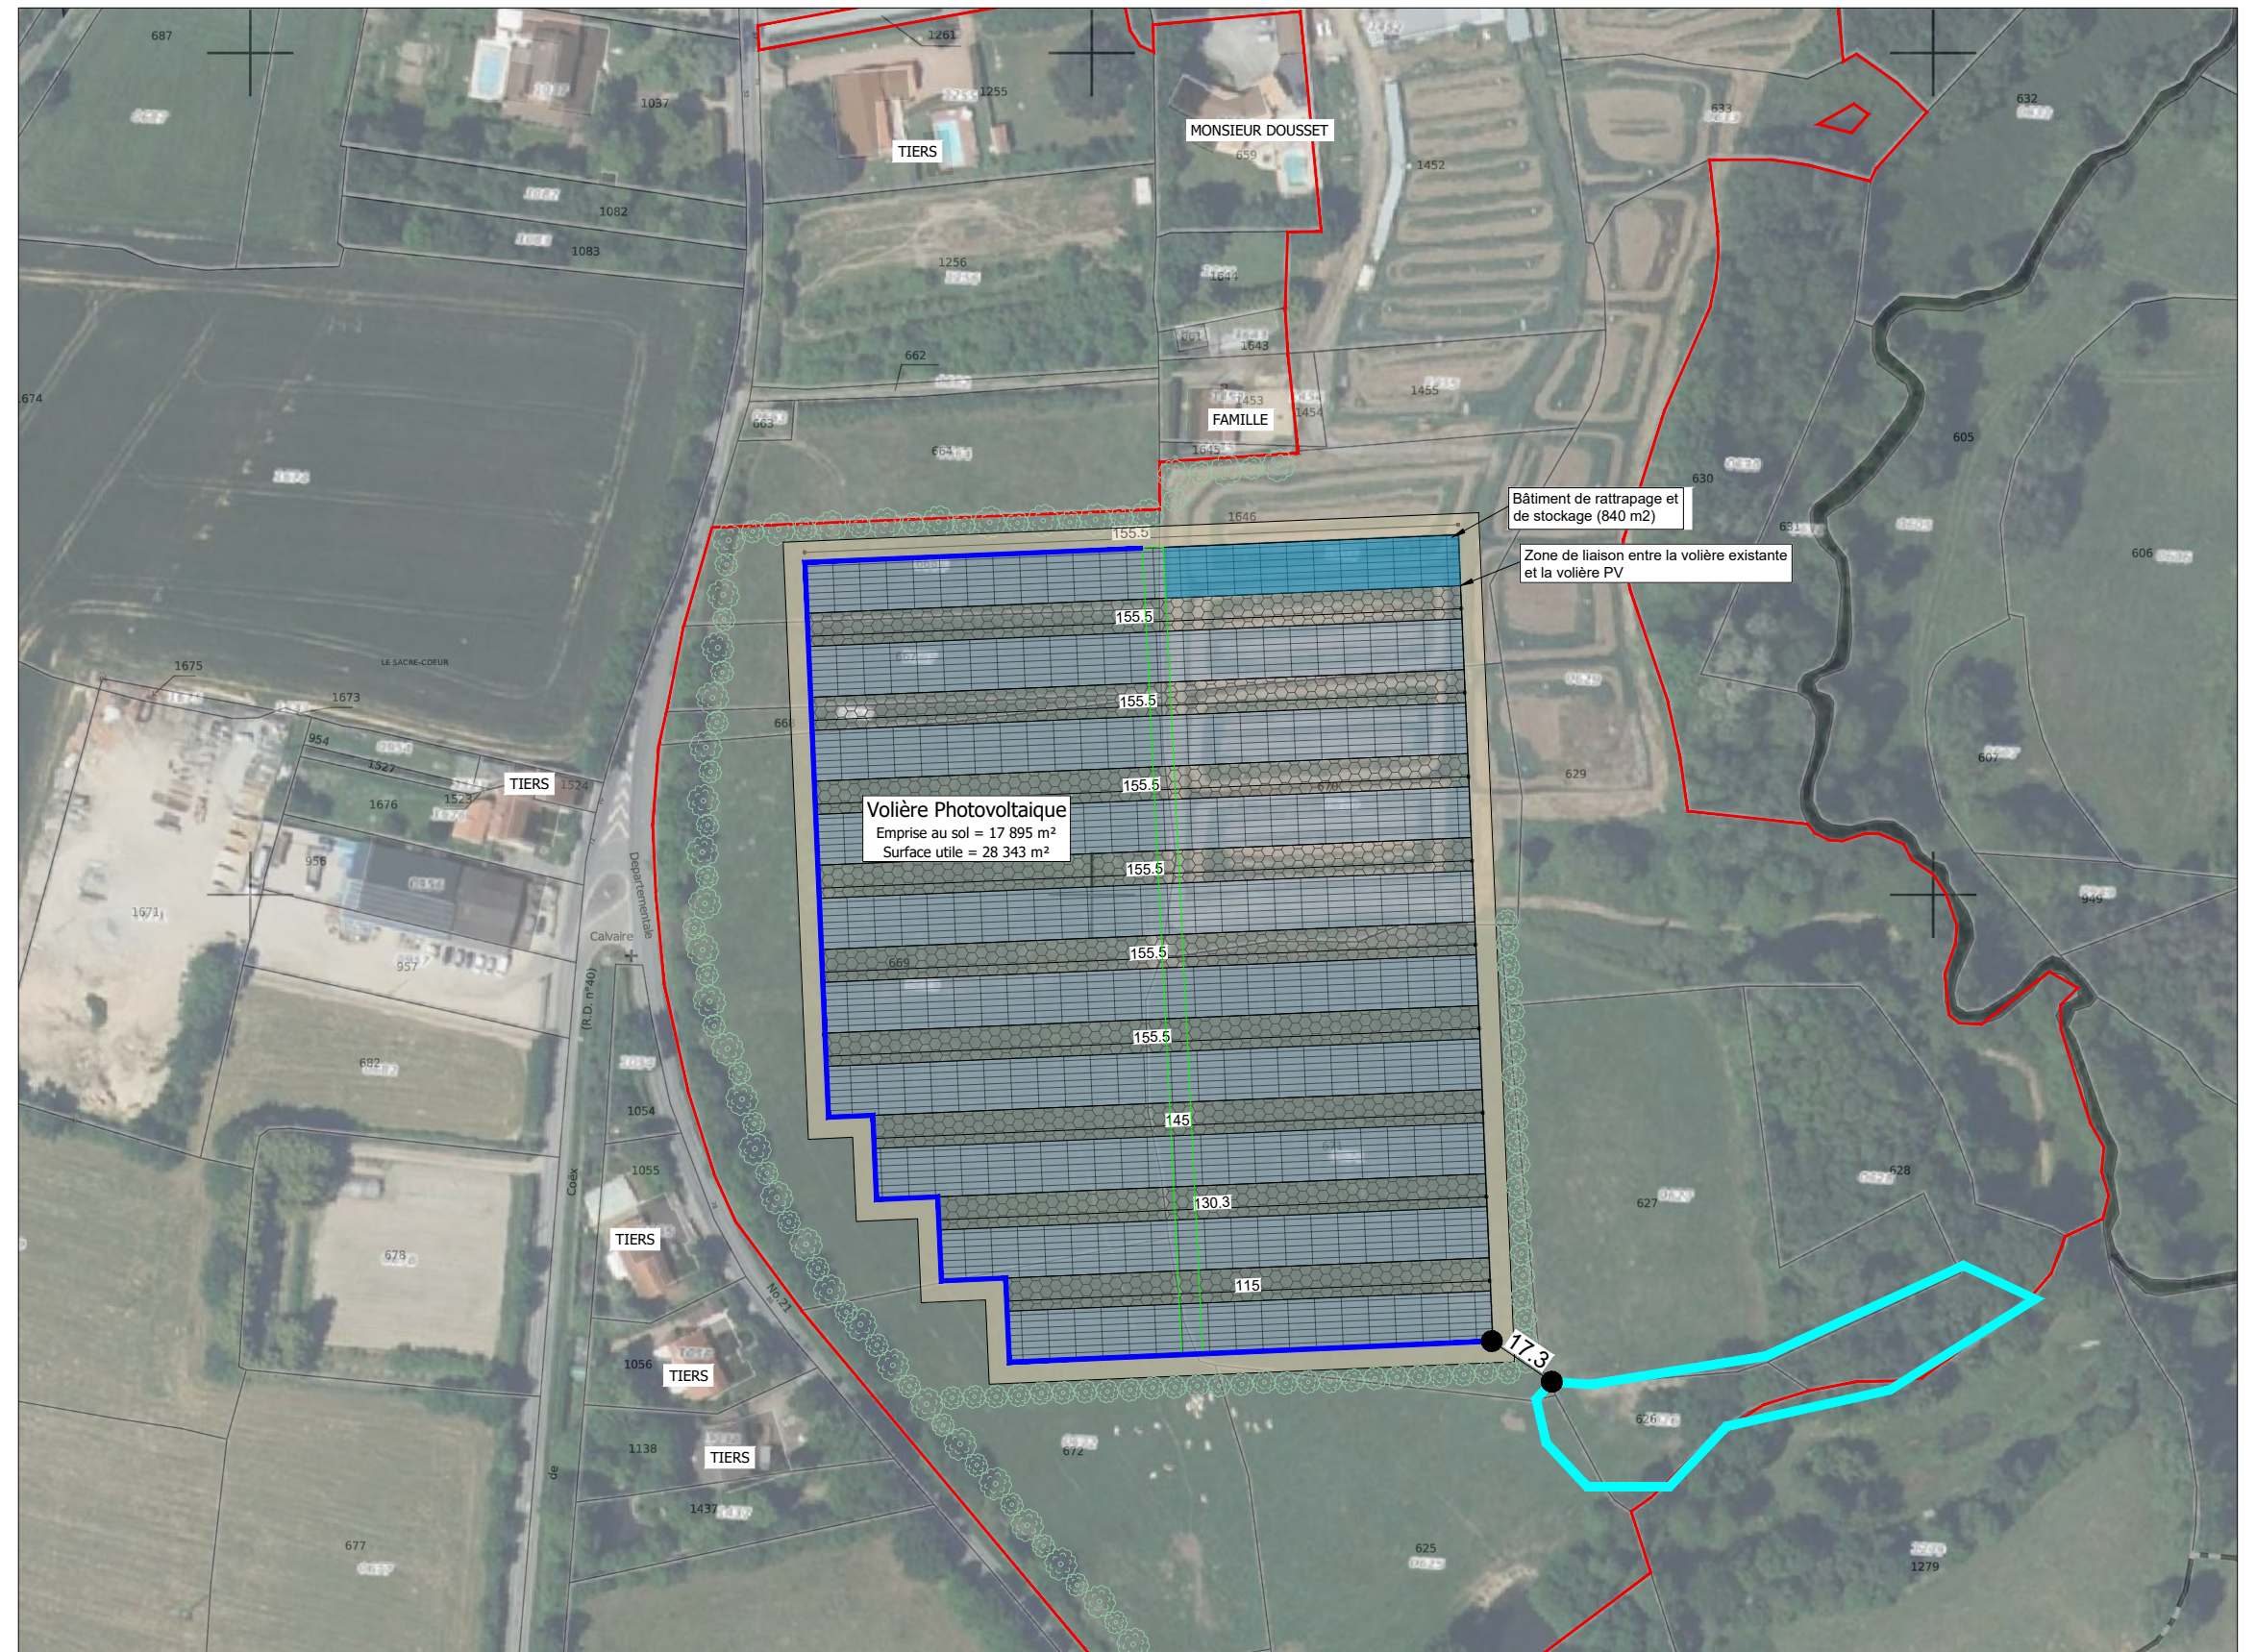
## Volière Photovoltaïque

Chemin central empierré

Filet brise vue

Ce projet consiste à la construction d'une **volière avec couverture photovoltaïque** de 28 343 m<sup>2</sup> de surface utile (17 895 m<sup>2</sup> d'emprise au sol), accompagnés d'un bâtiment de rattrapage de 840 m<sup>2</sup>, un poste de livraison de 36 m<sup>2</sup> qu'un sentier en pourtour.

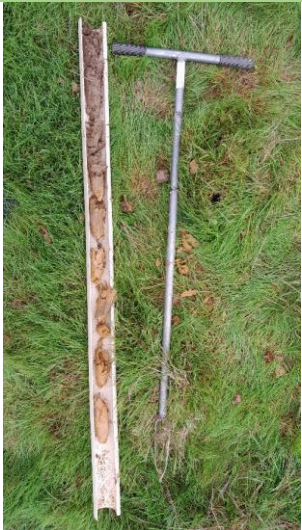
| Coupes des sondages pédologiques | Photographies des sondages pédologiques |
|---|---|
| <p>0 cm</p> <p>40 cm</p> <p>Horizon LAS, brun foncé, caillouteux,<br/>Légères traces d'hydromorphie</p> <p>Horizon AL, brun à ocre, caillouteux,<br/>Traces d'hydromorphie</p> <p>Sondage 1 (NH)<br/>Profondeur de la nappe : non atteinte à 120 cm</p> | |

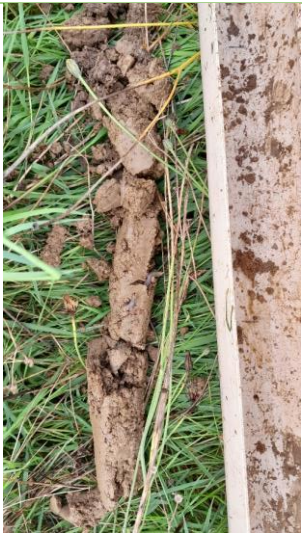
| Coupes des sondages pédologiques | Photographies des sondages pédologiques |
|---|---|
| <p>0 cm</p> <p>50 cm</p> <p>70 cm</p> <p>Horizon LA, brun foncé, peu caillouteux,<br/>Légères traces d'hydromorphie</p> <p>Horizon LA, brun, peu caillouteux,<br/>Légères traces d'hydromorphie</p> <p>Horizon ALS, brun à orange,<br/>caillouteux, Traces d'hydromorphie</p> <p>Sondage 2 (NH)<br/>Profondeur de la nappe : non atteinte à 120 cm</p> | |

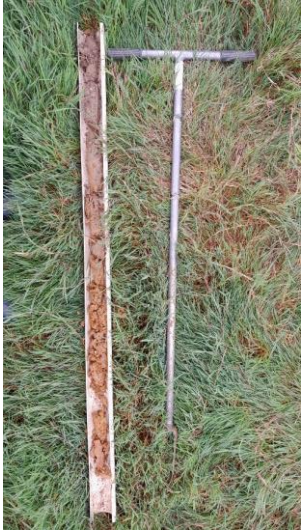
| Coupes des sondages pédologiques | Photographies des sondages pédologiques |
|---|---|
| <p>0 cm</p> <p>40 cm</p> <p>Horizon LAS, brun foncé, caillouteux,<br/>Légères traces d'hydromorphie</p> <p>Horizon AL, brun à ocre, caillouteux,<br/>Traces d'hydromorphie</p> <p>Sondage 3 (NH)<br/>Profondeur de la nappe : non atteinte à 120 cm</p> | |

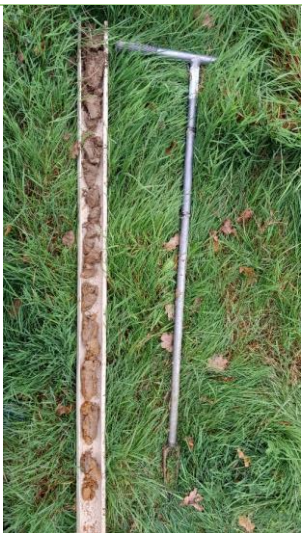
| <p>0 cm</p> <p>30 cm</p> <p>70 cm</p> <p>Horizon LA, brun foncé, peu caillouteux, Très légères traces d'hydromorphie</p> <p>Horizon LA, brun, peu caillouteux, Légères traces d'hydromorphie</p> <p>Horizon ALS, brun à orange, caillouteux, Traces d'hydromorphie</p> <p>Sondage 4 (NH)<br/>Profondeur de la nappe : non atteinte à 120 cm</p> | |

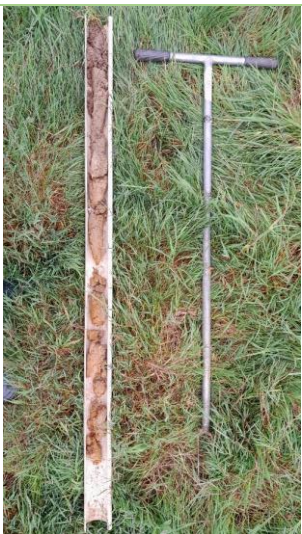
| <p>0 cm</p> <p>50 cm</p> <p>Horizon LAS, brun foncé, caillouteux, Légères traces d'hydromorphie</p> <p>Horizon AL, brun à orange, caillouteux, Traces d'hydromorphie</p> <p>Sondage 5 (NH)<br/>Profondeur de la nappe : non atteinte à 120 cm</p> | |

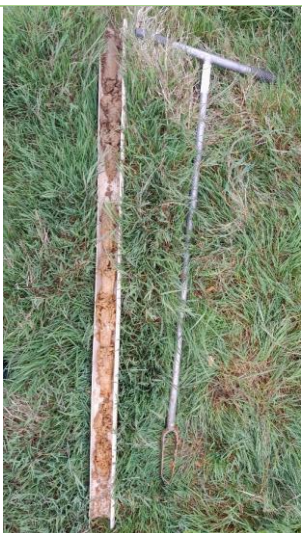
| <p>0 cm</p> <p>30 cm</p> <p>50 cm</p> <p>Horizon LAS, brun foncé, très peu caillouteux, Légères traces d'hydromorphie</p> <p>Horizon ALS, brun, peu caillouteux, Légères traces d'hydromorphie</p> <p>Horizon ALS, brun clair à orangé, caillouteux, Traces d'hydromorphie</p> <p>Sondage 6 (NH)<br/>Profondeur de la nappe : non atteinte à 120 cm</p> | |

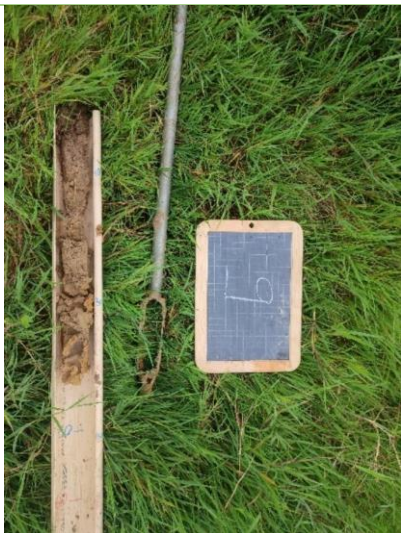
| <p>0 cm</p> <p>30 cm</p> <p>40 cm</p> <p>Horizon LAS, brun, très caillouteux,<br/>Légères traces d'hydromorphie</p> <p>Horizon LAS, brun orangé, caillouteux,<br/>Nombreuses traces d'hydromorphie</p> <p>Refus sur roche supposée</p> <p>Sondage 7 (NH)<br/>Profondeur de la nappe : non atteinte à 40 cm</p> | |

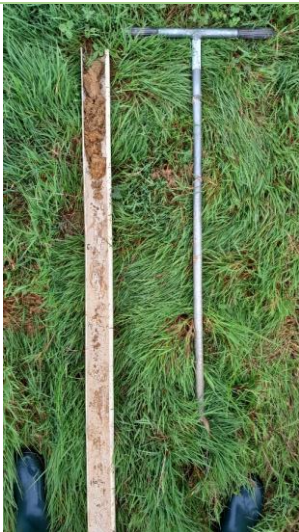
| <p>0 cm</p> <p>30 cm</p> <p>Horizon LAS, brun, peu caillouteux,<br/>Traces d'hydromorphie</p> <p>Refus sur roche supposée</p> <p>Sondage 8 (NH)<br/>Profondeur de la nappe : non atteinte à 60 cm</p> | |

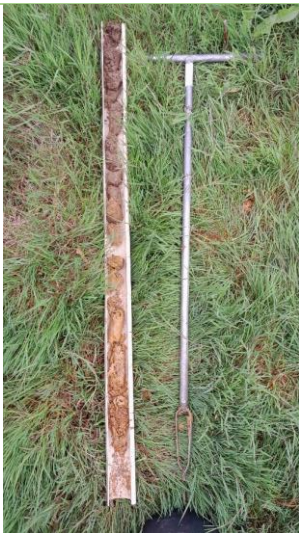
| <p>0 cm</p> <p>30 cm</p> <p>60 cm</p> <p>100 cm</p> <p>Horizon LA, brun foncé, peu caillouteux,<br/>Légères traces d'hydromorphie</p> <p>Horizon LA, brun, très peu caillouteux,<br/>Légères traces d'hydromorphie</p> <p>Horizon ALS, brun clair, peu caillouteux,<br/>Traces d'hydromorphie</p> <p>Horizon LSA, brun clair, peu caillouteux,<br/>Traces d'hydromorphie</p> <p>Refus sur roche supposée</p> <p>Sondage 9 (NH)<br/>Profondeur de la nappe : non atteinte à 120 cm</p> | |

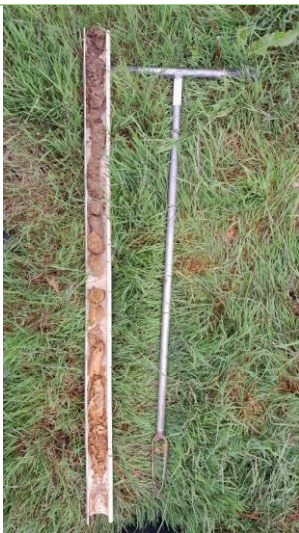
| <p>0 cm</p> <p>20 cm</p> <p>100 cm</p> <p>Horizon LA, brun foncé, très peu caillouteux,<br/>Très légères traces d'hydromorphie</p> <p>Horizon LAS, brun, peu caillouteux,<br/>Très légères traces d'hydromorphie</p> <p>Horizon LAS, brun, peu caillouteux,<br/>Légères traces d'hydromorphie</p> <p>Sondage 10 (NH)<br/>Profondeur de la nappe : non<br/>atteinte à 120 cm</p> | |

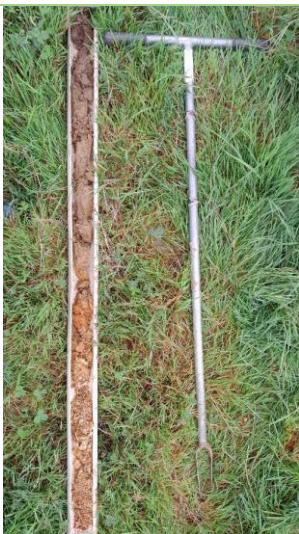
| <p>0 cm</p> <p>50 cm</p> <p>100 cm</p> <p>Horizon LAS, brun, caillouteux,<br/>Légères traces d'hydromorphie</p> <p>Horizon AL, brun à orange, caillouteux,<br/>Traces d'hydromorphie</p> <p>Horizon AS, brun à orange, peu<br/>caillouteux, Traces d'hydromorphie</p> <p>Sondage 11 (NH)<br/>Profondeur de la nappe : non<br/>atteinte à 120 cm</p> | |

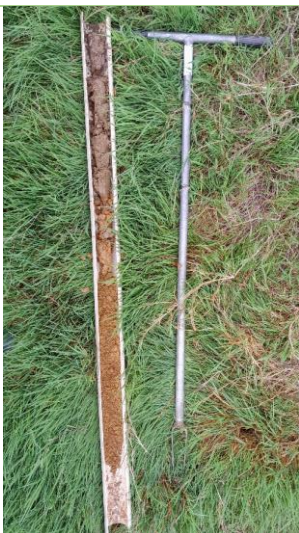
| <p>0 cm</p> <p>20 cm</p> <p>60 cm</p> <p>Horizon LA, brun foncé, peu caillouteux,<br/>Légères traces d'hydromorphie</p> <p>Horizon LAS, brun clair, peu caillouteux,<br/>Traces d'hydromorphie</p> <p>Horizon LA, brun-orange-gris, très<br/>caillouteux, Traces d'hydromorphie<br/>Début altérite</p> <p>Sondage 12 (NH)<br/>Profondeur de la nappe : non<br/>atteinte à 120 cm</p> | |

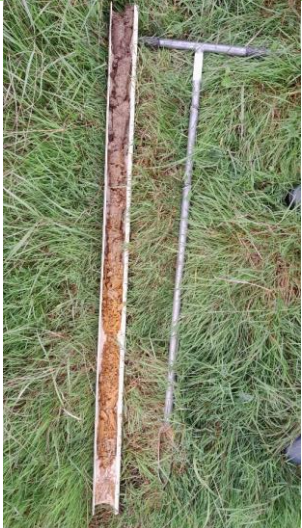
| <p>0 cm</p> <p>30 cm</p> <p>70 cm</p> <p>Horizon LA, brun foncé, peu caillouteux, Légères traces d'hydromorphie</p> <p>Horizon AL, brun à orange, peu caillouteux, Traces d'hydromorphie</p> <p>Horizon LAS, brun à orange, peu caillouteux, Traces d'hydromorphie</p> <p>Sondage 13 (NH)<br/>Profondeur de la nappe : non atteinte à 120 cm</p> | |

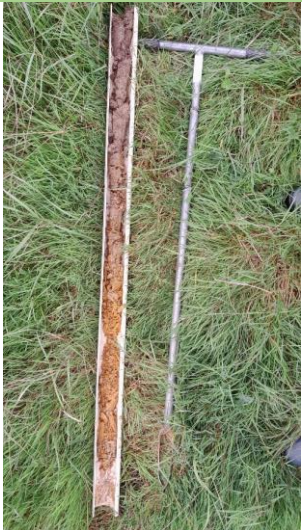
| <p>0 cm</p> <p>20 cm</p> <p>60 cm</p> <p>Horizon LA, brun foncé, peu caillouteux, Légères traces d'hydromorphie</p> <p>Horizon AL, brun, peu caillouteux, Légères traces d'hydromorphie</p> <p>Horizon ALS, orange, peu caillouteux, Traces d'hydromorphie</p> <p>Sondage 14 (NH)<br/>Profondeur de la nappe : non atteinte à 120 cm</p> | |

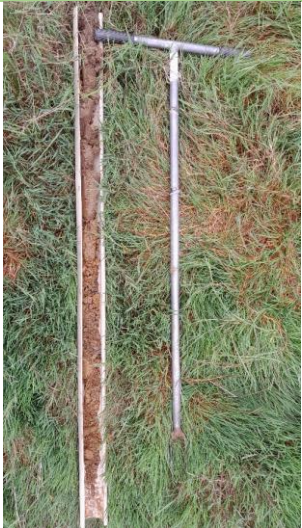
| <p>0 cm</p> <p>30 cm</p> <p>60 cm</p> <p>Horizon LA, brun foncé, peu caillouteux, Très légères traces d'hydromorphie</p> <p>Horizon LAS, brun, peu caillouteux, Légères traces d'hydromorphie</p> <p>Horizon LSA, brun clair, caillouteux, Légères traces d'hydromorphie</p> <p>Sondage 15 (NH)<br/>Profondeur de la nappe : non atteinte à 120 cm</p> | |

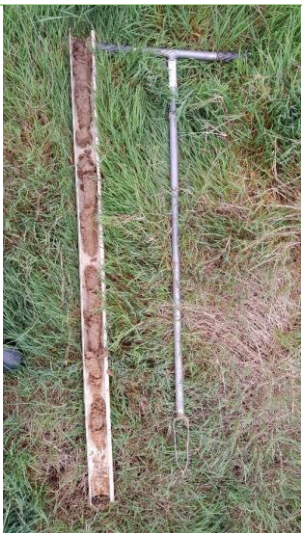
| <p>0 cm</p> <p>Horizon LA, brun foncé, peu caillouteux,<br/>Très légères traces d'hydromorphie</p> <p>30 cm</p> <p>Horizon LAS, brun, peu caillouteux,<br/>Très légères traces d'hydromorphie</p> <p>70 cm</p> <p>Horizon ALS, brun clair, peu caillouteux,<br/>Légères traces d'hydromorphie</p> <p>Sondage 16 (NH)<br/>Profondeur de la nappe : non atteinte à 120 cm</p> | |

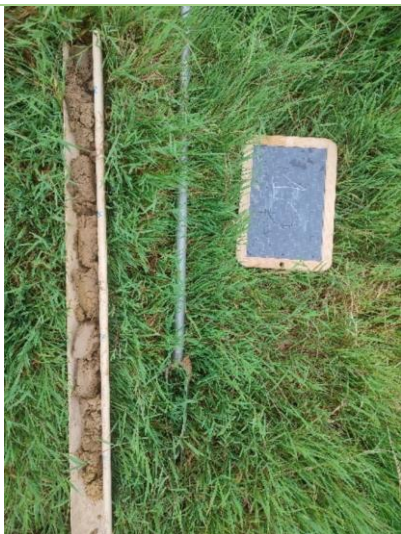
| <p>0 cm</p> <p>Horizon LAS, brun, peu caillouteux,<br/>Traces d'hydromorphie</p> <p>20 cm</p> <p>Horizon LAS, brun, peu caillouteux,<br/>Nombreuses traces d'hydromorphie</p> <p>65 cm</p> <p>Horizon LAS, brun orangé, caillouteux,<br/>Nombreuses traces d'hydromorphie</p> <p>80 cm</p> <p>Refus sur roche supposée</p> <p>Sondage 17 (NH)<br/>Profondeur de la nappe : non atteinte à 80 cm</p> | |

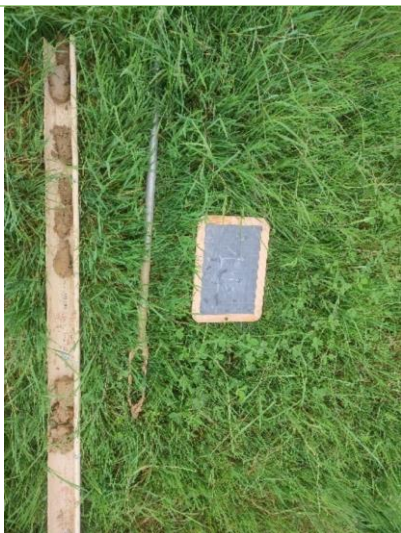
| <p>0 cm</p> <p>Horizon LAS, brun foncé, très peu caillouteux,<br/>Légères traces d'hydromorphie</p> <p>20 cm</p> <p>Horizon LAS, brun, très peu caillouteux,<br/>Traces d'hydromorphie</p> <p>50 cm</p> <p>Horizon LAS, brun, très peu caillouteux,<br/>Légères traces d'hydromorphie</p> <p>90 cm</p> <p>Refus sur roche supposée</p> <p>Sondage 18 (NH)<br/>Profondeur de la nappe : non atteinte à 90 cm</p> | |

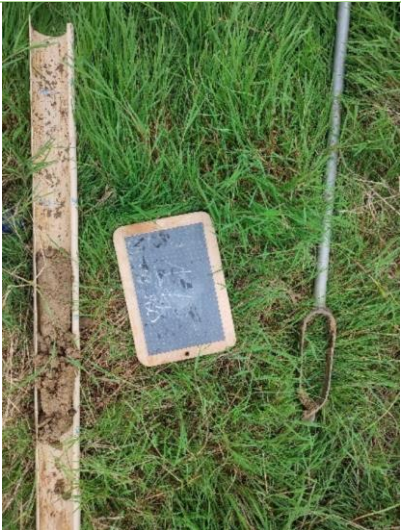
| <p>0 cm</p> <p>40 cm</p> <p>65 cm</p> <p>70 cm</p> <p>Horizon LAS, brun foncé, caillouteux, sain</p> <p>Horizon LAS, brun, caillouteux, Traces d'hydromorphie</p> <p>Horizon LAS, brun, très caillouteux, Nombreuses traces d'hydromorphie</p> <p>Refus sur roche supposée</p> <p>Sondage 19 (NH)</p> <p>Profondeur de la nappe : non atteinte à 70 cm</p> | |

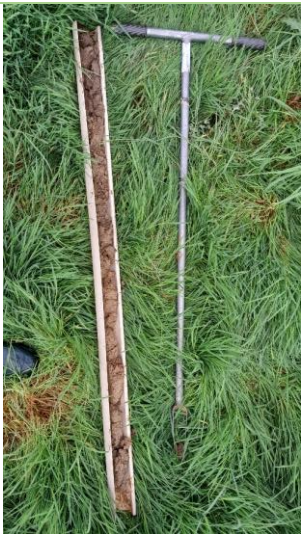
| <p>0 cm</p> <p>30 cm</p> <p>Horizon LA, brun foncé, peu caillouteux, Légères traces d'hydromorphie</p> <p>Horizon LAS, brun clair, peu caillouteux, Légères traces d'hydromorphie</p> <p>Sondage 20 (NH)</p> <p>Profondeur de la nappe : non atteinte à 120 cm</p> | |

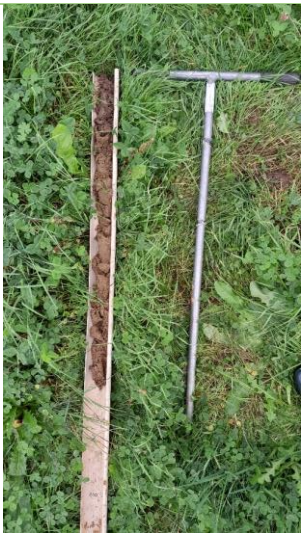
| <p>0 cm</p> <p>20 cm</p> <p>60 cm</p> <p>Horizon LA, brun foncé, peu caillouteux, Légères traces d'hydromorphie</p> <p>Horizon LAS, brun, caillouteux, Légères traces d'hydromorphie</p> <p>Refus sur roche supposée</p> <p>Sondage 21 (NH)</p> <p>Profondeur de la nappe : non atteinte à 60 cm</p> | |

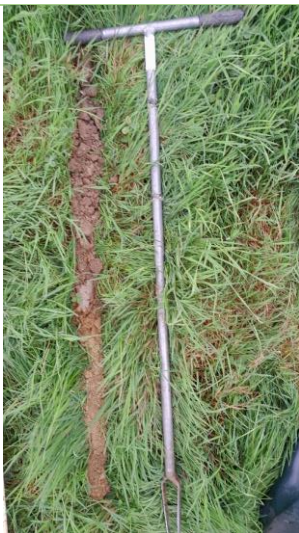
| <p>0 cm</p> <p>30 cm</p> <p>60 cm</p> <p>Horizon LA, brun foncé, peu caillouteux, Légères traces d'hydromorphie</p> <p>Horizon LAS, brun, peu caillouteux, Légères traces d'hydromorphie</p> <p>Horizon L, brun clair, très peu caillouteux, Légères traces d'hydromorphie</p> <p>Sondage 22 (NH)<br/>Profondeur de la nappe : non atteinte à 120 cm</p> | |

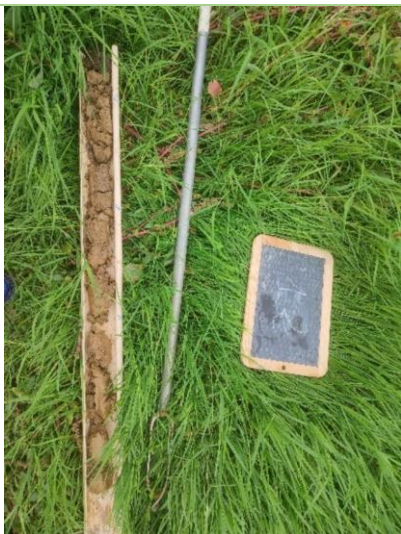
| <p>0 cm</p> <p>5 cm</p> <p>25 cm</p> <p>60 cm</p> <p>80 cm</p> <p>Horizon LAS, brun foncé, très peu caillouteux, très légères traces d'hydromorphie</p> <p>Horizon LAS, brun, peu caillouteux, Traces d'hydromorphie</p> <p>Horizon LAS, brun, caillouteux, Légères traces d'hydromorphie</p> <p>Horizon LAS, brun, peu caillouteux, Légères traces d'hydromorphie</p> <p>Refus sur roche supposée</p> <p>Sondage 23 (NH)<br/>Profondeur de la nappe : non atteinte à 80 cm</p> | |

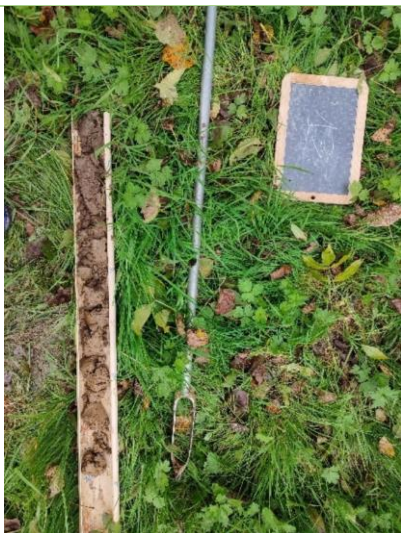
| <p>0 cm</p> <p>20 cm</p> <p>40 cm</p> <p>70 cm</p> <p>Horizon LAS, brun foncé, très peu caillouteux, Très légères traces d'hydromorphie</p> <p>Horizon LAS, brun, très peu caillouteux, Traces d'hydromorphie</p> <p>Horizon LAS, brun orangé, très peu caillouteux, Très légères traces d'hydromorphie</p> <p>Refus sur roche supposée</p> <p>Sondage 24 (NH)<br/>Profondeur de la nappe : non atteinte à 70 cm</p> | |

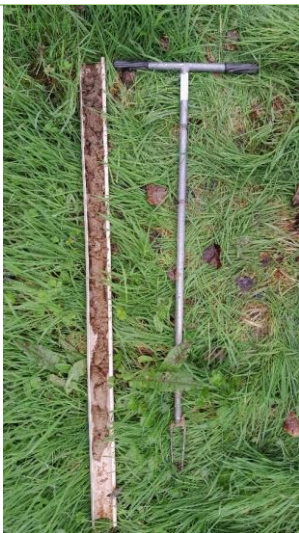
| <p>0 cm</p> <p>20 cm</p> <p>60 cm</p> <p>Horizon LAS, brun foncé, caillouteux,<br/>Légères traces d'hydromorphie</p> <p>Horizon LAS, brun, caillouteux,<br/>Traces d'hydromorphie</p> <p>Horizon ALS, brun clair, caillouteux,<br/>Traces d'hydromorphie</p> <p><b>Sondage 25 (ZH)</b><br/>Profondeur de la nappe : non<br/>atteinte à 120 cm</p> | |

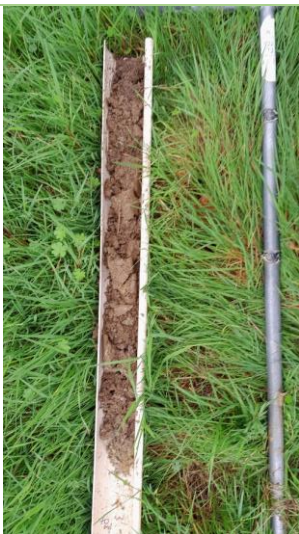
| <p>0 cm</p> <p>20 cm</p> <p>60 cm</p> <p>Horizon LA, brun foncé, peu caillouteux,<br/>Légères traces d'hydromorphie</p> <p>Horizon LAS, brun, peu caillouteux,<br/>Légères traces d'hydromorphie</p> <p>Refus sur roche supposée</p> <p><b>Sondage 26 (NH)</b><br/>Profondeur de la nappe : non<br/>atteinte à 60 cm</p> | |

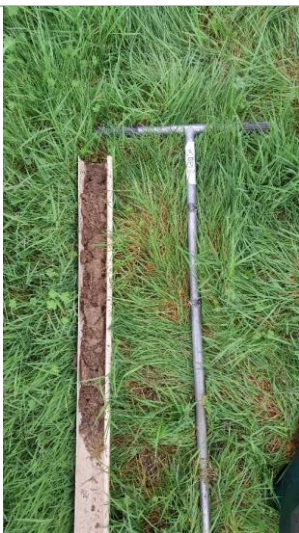
| <p>0 cm</p> <p>20 cm</p> <p>60 cm</p> <p>Horizon LA, brun foncé, caillouteux,<br/>Légères traces d'hydromorphie</p> <p>Horizon LAS, brun, caillouteux,<br/>Légères traces d'hydromorphie</p> <p>Refus sur roche supposée</p> <p><b>Sondage 27 (NH)</b><br/>Profondeur de la nappe : non<br/>atteinte à 60 cm</p> | |

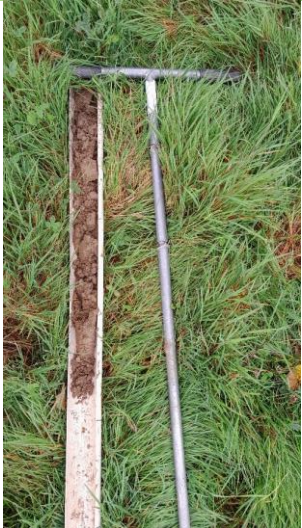
| <p>0 cm</p> <p>20 cm</p> <p>60 cm</p> <p>Horizon LA, brun foncé, caillouteux,<br/>Légères traces d'hydromorphie</p> <p>Horizon LAS, brun, caillouteux,<br/>Légères traces d'hydromorphie</p> <p>Refus sur roche supposée</p> <p>Sondage 28 (NH)<br/>Profondeur de la nappe : non<br/>atteinte à 60 cm</p> | |

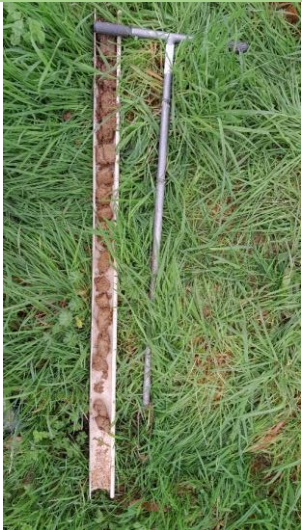
| <p>0 cm</p> <p>20 cm</p> <p>Horizon LAS, brun, peu caillouteux,<br/>Très légères traces d'hydromorphie</p> <p>Horizon LA, brun clair, peu caillouteux,<br/>Très légères traces d'hydromorphie</p> <p>Sondage 29 (NH)<br/>Profondeur de la nappe : non<br/>atteinte à 120 cm</p> | |

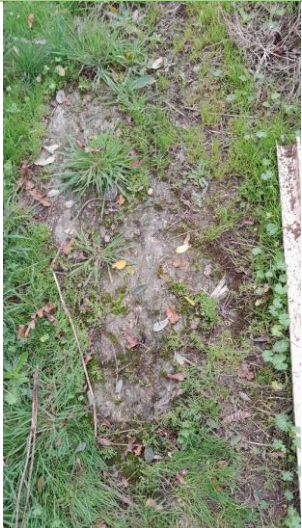
| <p>0 cm</p> <p>Refus sur roche à l'affleurement</p> <p>Sondage 30 (NH)<br/>Profondeur de la nappe : non<br/>atteinte à 0 cm</p> | |

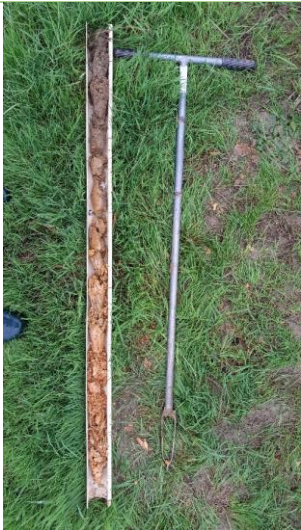
| <p>0 cm</p> <p>Horizon LAS, brun foncé, caillouteux,<br/>Traces d'hydromorphie</p> <p>40 cm</p> <p>Horizon AL, brun à orange, très peu<br/>caillouteux, Traces d'hydromorphie</p> <p>110 cm</p> <p>Horizon ALS, orange, peu caillouteux,<br/>Traces d'hydromorphie</p> <p>Sondage 31 (NH)<br/>Profondeur de la nappe : non<br/>atteinte à 120 cm</p> | |

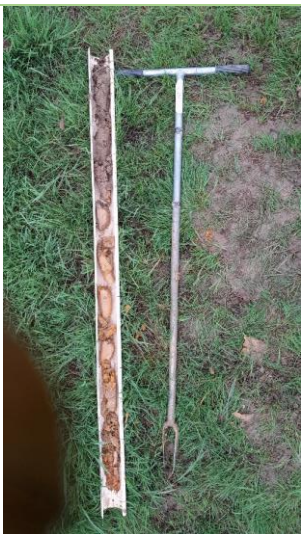
| <p>0 cm</p> <p>Horizon LAS, brun foncé, caillouteux,<br/>Traces d'hydromorphie</p> <p>40 cm</p> <p>Horizon AL, brun à orange, très peu<br/>caillouteux, Traces d'hydromorphie</p> <p>110 cm</p> <p>Horizon ALS, orange, peu caillouteux,<br/>Traces d'hydromorphie</p> <p>Sondage 32 (NH)<br/>Profondeur de la nappe : non<br/>atteinte à 120 cm</p> | |

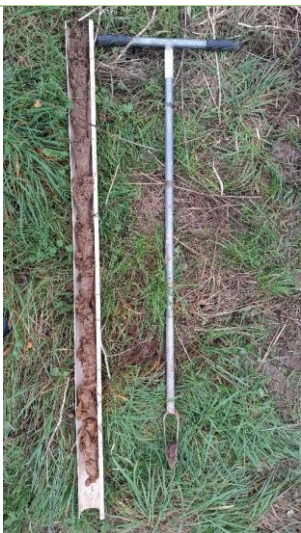
| <p>0 cm</p> <p>20 cm</p> <p>Horizon LAS, brun foncé, caillouteux,<br/>Légères traces d'hydromorphie</p> <p>Horizon LAS, brun, caillouteux,<br/>Légères traces d'hydromorphie</p> <p>90 cm</p> <p>Horizon ALS, brun clair, caillouteux,<br/>Légères traces d'hydromorphie</p> <p>Sondage 33 (NH)<br/>Profondeur de la nappe : non<br/>atteinte à 120 cm</p> | |

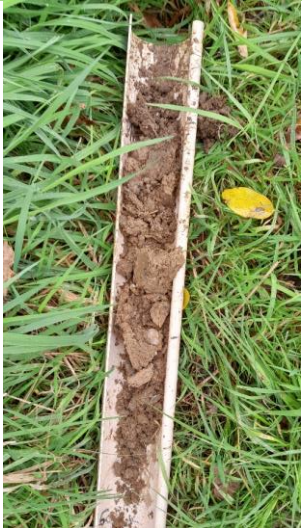
| <p>0 cm</p> <p>20 cm</p> <p>50 cm</p> <p>Horizon LAS, brun foncé, caillouteux,<br/>Très légères traces d'hydromorphie</p> <p>Horizon LAS, brun, caillouteux,<br/>Légères traces d'hydromorphie</p> <p>Refus sur roche supposée</p> <p>Sondage 34 (NH)<br/>Profondeur de la nappe : non atteinte à 50 cm</p> | |

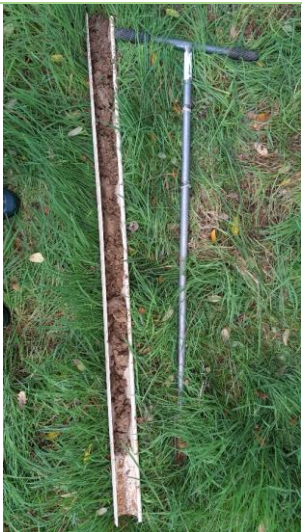
| <p>0 cm</p> <p>20 cm</p> <p>Horizon LAS, brun foncé, très caillouteux,<br/>Très légères traces d'hydromorphie</p> <p>Horizon LAS, brun, très caillouteux,<br/>Très légères traces d'hydromorphie</p> <p>Sondage 35 (NH)<br/>Profondeur de la nappe : non atteinte à 120 cm</p> | |

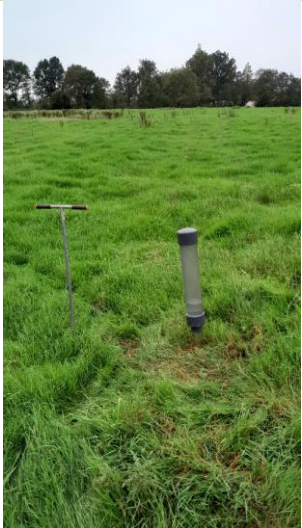
| Tests de perméabilité | | Photographies des tests de perméabilité |
|---|---|---|
| Nom | Pask 2 | |

| Profondeur (cm) | 30 | |
| <i>Perméabilité mesurée (mm/h)</i> | $\approx 2$ | |

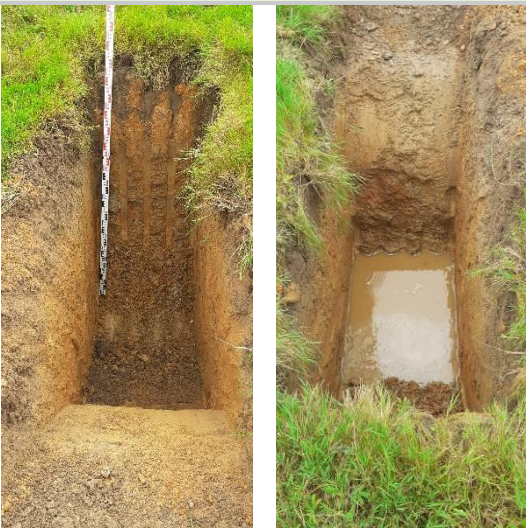
| Fosse | | Photographies des tests de perméabilité | |
|---|---|---|--|
| Nom | Fosse 1 | | |
| Dimensions (m) | Profondeur : 1,6<br>Largeur : 0,8<br>Longueur : 1,2 | | |
| <i>Perméabilité mesurée (mm/h)</i> | $\approx 0$ | | |

La perméabilité est donc classée comme **nulle**, ce qui implique qu'il n'est, dans ce cas, pas recommandé de recourir à l'infiltration. Une régulation dirigée vers un milieu récepteur (type réseau communal) devra être installée sur l'ouvrage de gestion des eaux pluviales envisagé, comme c'est le cas actuellement.

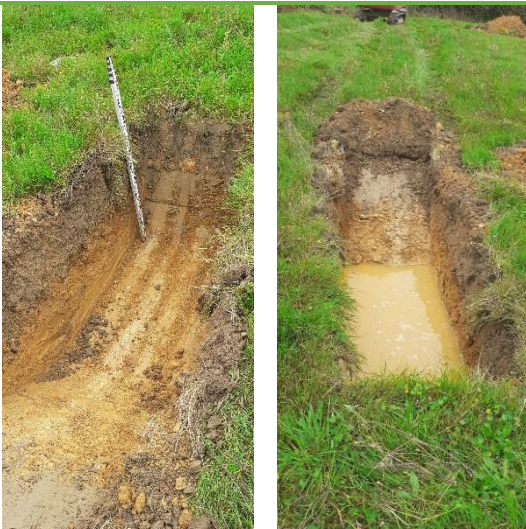
| Fosse | | Photographies des tests de perméabilité | |
|---|---|---|--|
| Nom | Fosse 2 | | |
| Dimensions (m) | Profondeur : 0,8<br>Largeur : 0,8<br>Longueur : 1,2 | | |
| <i>Perméabilité mesurée (mm/h)</i> | $\approx 0$ | | |

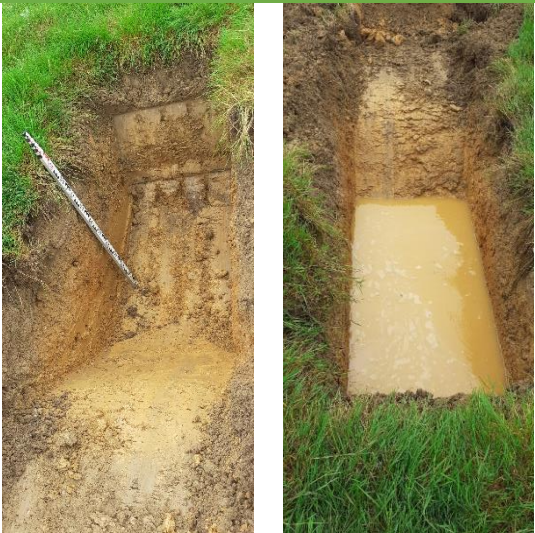
| Nom | Fosse 3 | |
| Dimensions (m) | Profondeur : 0,9<br>Largeur : 0,8<br>Longueur : 1,2 | |
| Perméabilité mesurée<br>(mm/h) | $\approx 0$ | |
