## **Technique Solaire – Dossier DOUSSE01**

## **Notice hydraulique de gestion des eaux pluviales et inventaires zones humides**

Adresse du projet : 57, L'Épine – 85220 APREMONT

**Etude dans le cadre de la construction d'une volière avec couverture  
photovoltaïque**

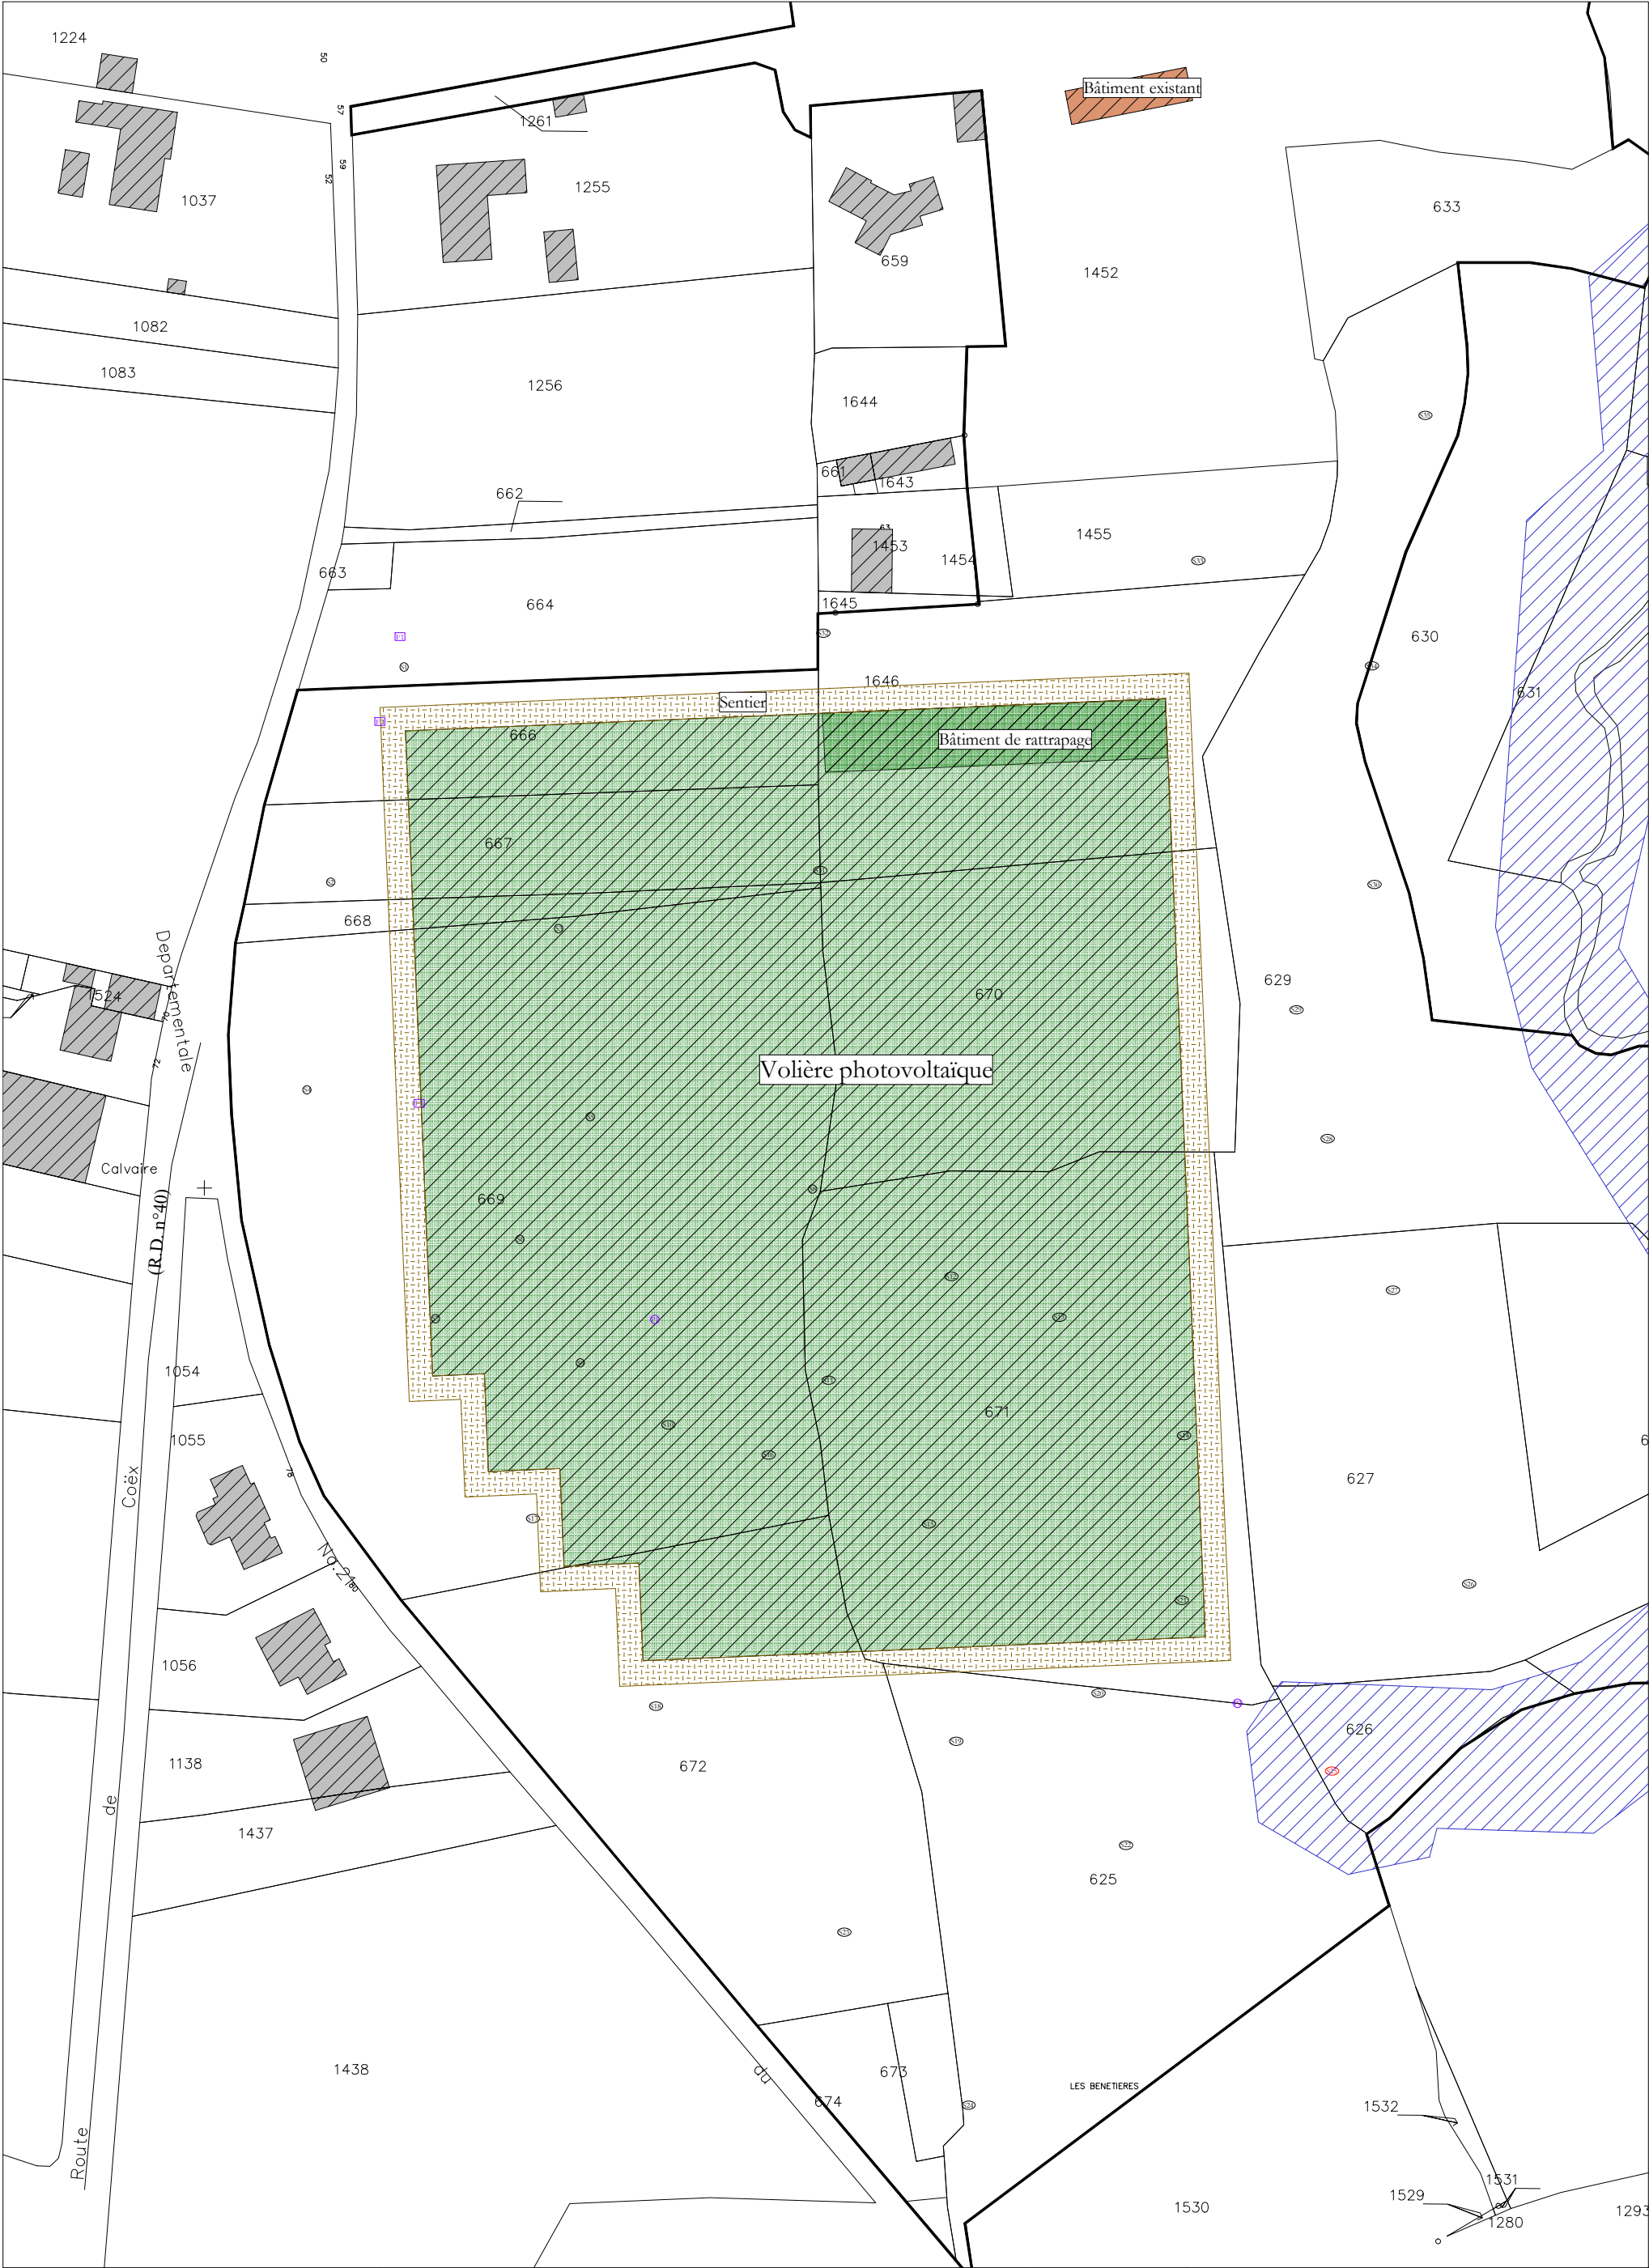
| | Carte de localisation des zones humides sur le site du projet à partir des sondages pédologiques et tests de perméabilité<br>Echelle 1:1250 - Version du 14/04/2025 | | |

**Une zone humide a donc été identifiée sur la parcelle, en continuité du cours d'eau à proximité. Elle est en dehors du projet de construction.**
