## DIAGNOSTIC DE POLLUTION DES SOLS MISSIONS INFOS + DIAG

Aménagement d'un lotissement

Chemin des Tranchandières  
ANGERS (49)

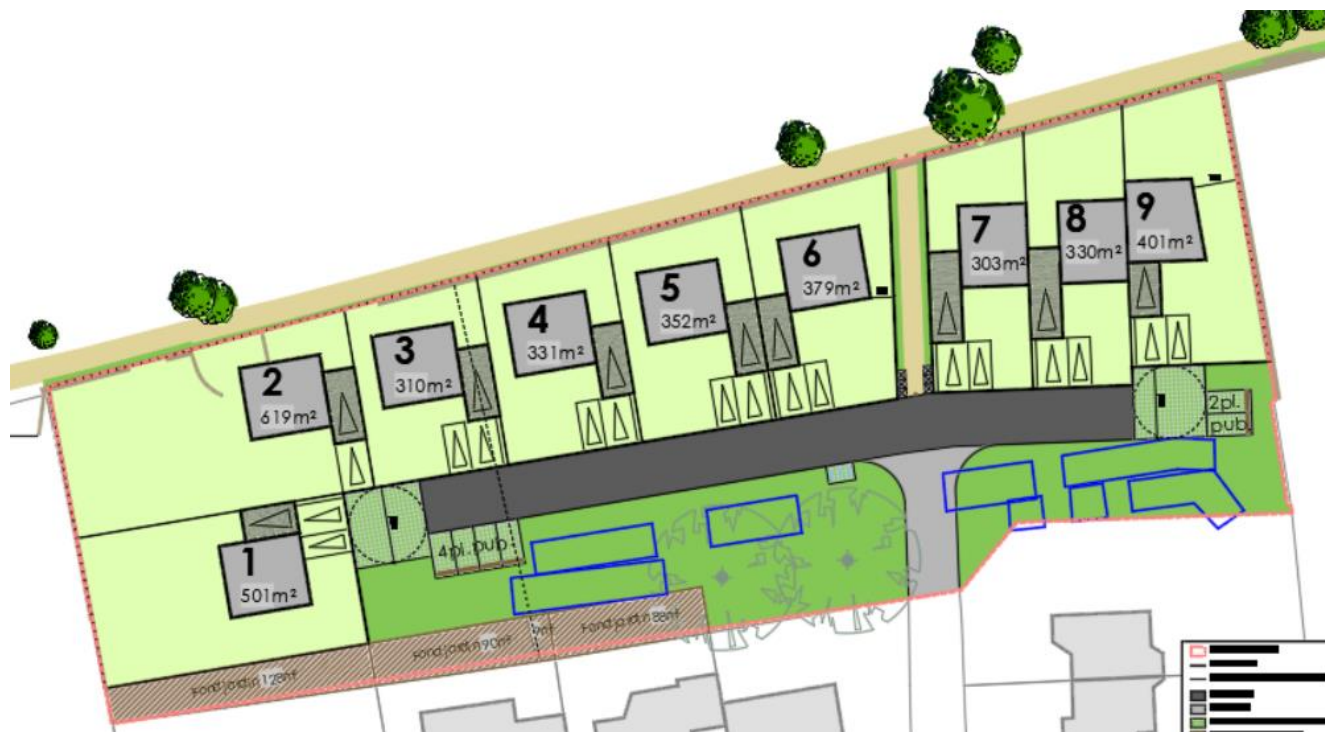
Figure 1: Plan d'aménagement du projet (au 15 décembre 2022)

Il s'agit de la construction d'une voirie desservant 9 lots d'habitation sur une parcelle de 5762 m<sup>2</sup>.

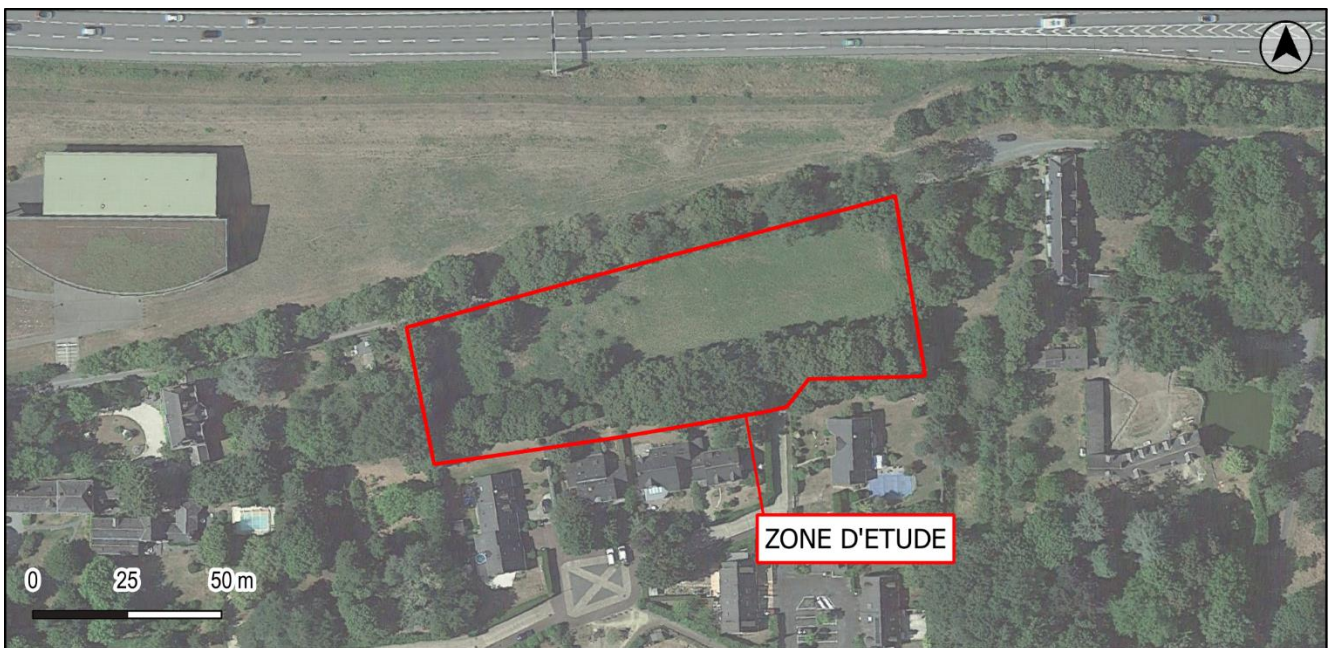
Figure 4: Vue aérienne (source : Geoportail.gouv.fr)

- Le terrain est composé d'un terrain végétalisé en friche.
- L'altimétrie de la parcelle varie de 40 et 45 m NGF d'après la carte IGN;
- Il présente une pente de 3 % à regard Sud-Est ;
- La parcelle est délimitée par :
  - Le chemin des Tranchandières au Nord,
  - Des propriétés bâties à l'Est, au Sud et à l'Ouest.

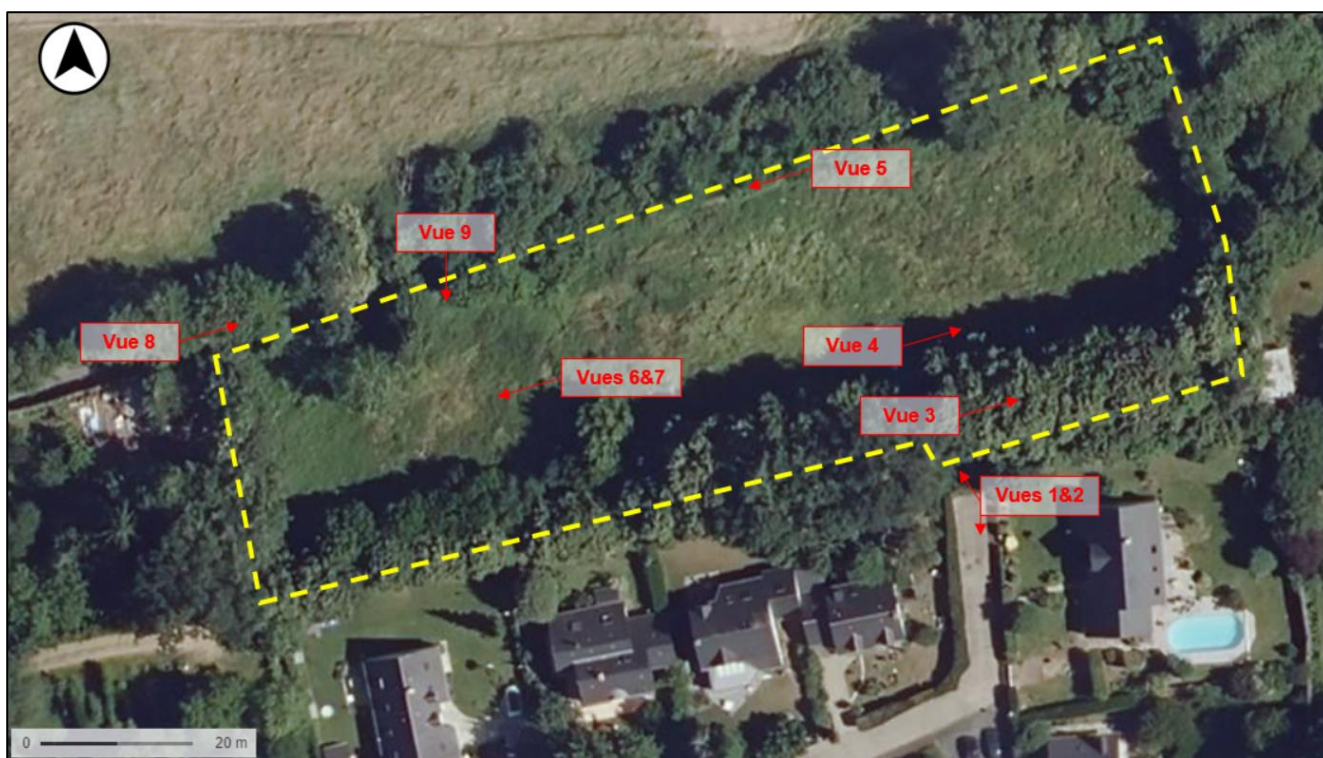
Figure 10: Plan des photos de la visite de site sur fond de vue aérienne (source: Géoportail)

Lors de notre visite de site le 9 mars 2023 et du 12 mai 2023, aucune anomalie n'a été identifiée.

Néanmoins, des débris sont identifiés :

- Au droit d'un merlon en limite Nord-Ouest du site (comprenant quelques déchets plastique et enrobé).
- Des débris d'enrobés, présent sur le site (localisé à proximité de PM5). Aucun débris n'a été identifié au droit des fouilles réalisées.
