# Expertise environnementale sous-marine de la route du câble de télécommunication EMC atterrissant à Marseille

## ● Rapport d'expertise

Rapport du 11/07/2025

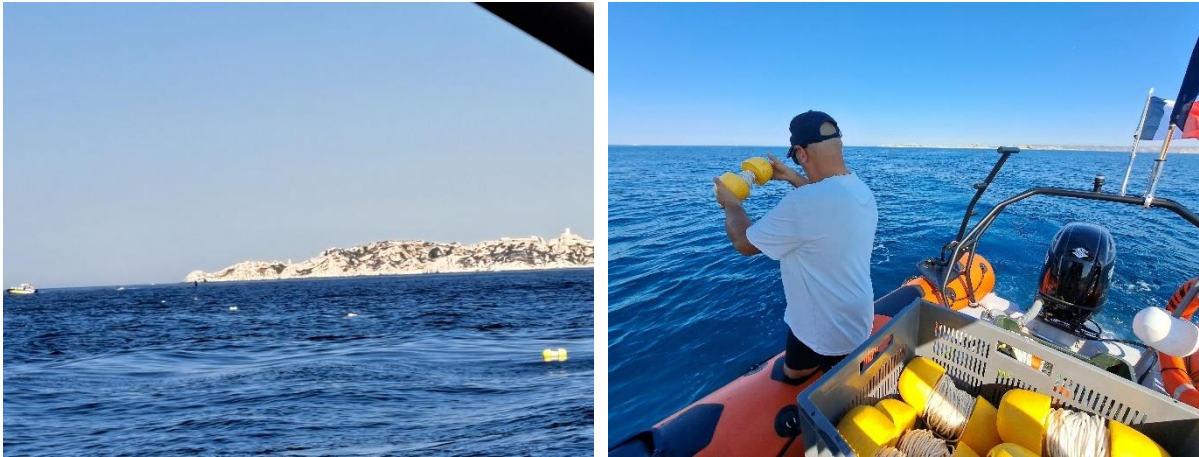
Dans un premier temps, les balises ont été déployées depuis la surface vers le fond à partir de l'embarcation (Figure 5). Un filin lesté a ensuite été déroulé depuis la surface en reliant chacune des balises, pour marquer le tracé du câble sur le fond. Celui-ci a été lesté par de petits plombs grenailles afin qu'il coule et suive le tracé du câble le plus justement possible (Figure 6). Le filin posé a également fait l'objet d'ajustements sur le fond afin d'accroître la précision de la représentation du tracé du câble par les plongeurs une fois sous l'eau.

Figure 5. Installation des balises le long du tracé du câble (source : setec énergie environnement, 2025)

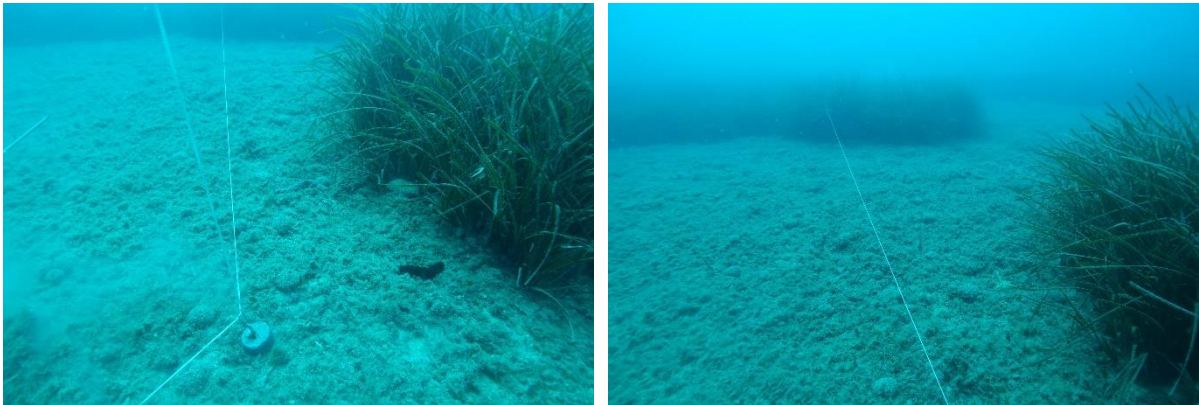
Figure 6. Filin positionné sur le fond marquant le tracé du câble sous-marin (source : setec énergie environnement, EMC 2025)

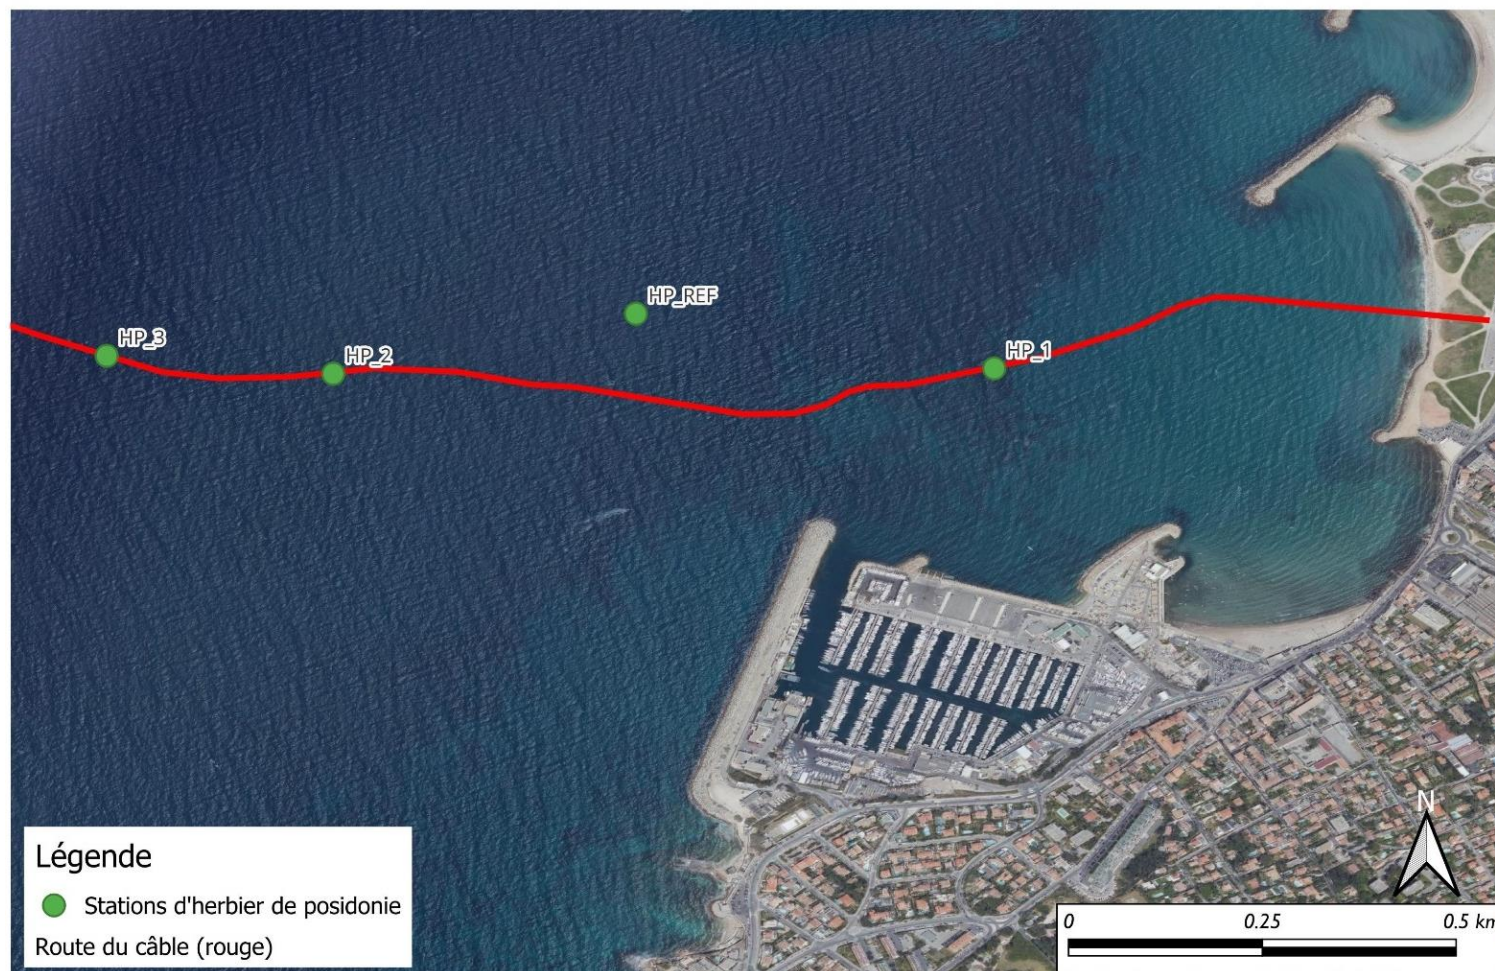
Figure 7. Localisation des stations de surveillance dans l'herbier de Posidonie (fond de carte : Google Earth)

## LOCALISATION DES STATIONS DE SURVEILLANCE DE L'HERBIER DE POSIDONIE

La carte des stations pour la caractérisation de l'herbier de posidonie est présentée dans la partie matériel et méthode (Figure 7).

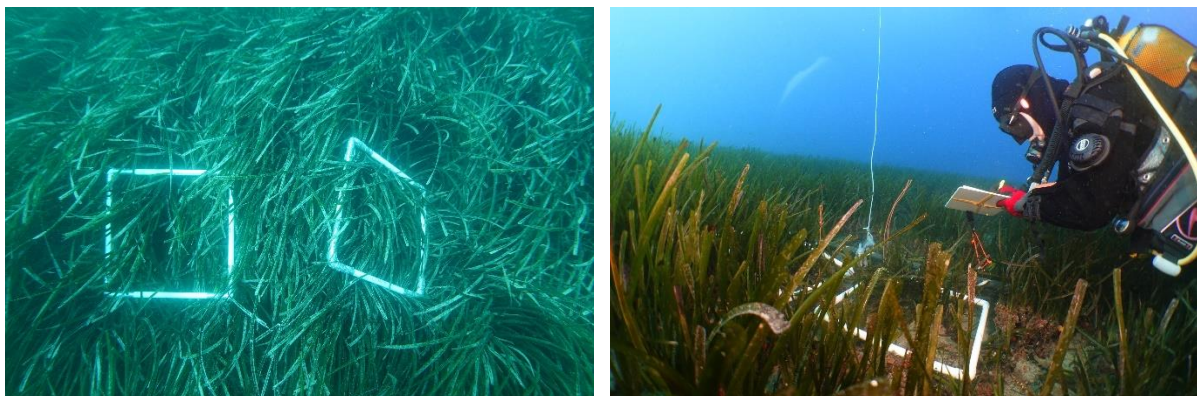
Figure 11. Mesure de densité des faisceaux et quadrat 40\*40 cm

Il a donc été réalisé des mesures au sein de 4 quadrats. La moyenne des mesures est ensuite établie et ramenée à une densité par mètre carré.

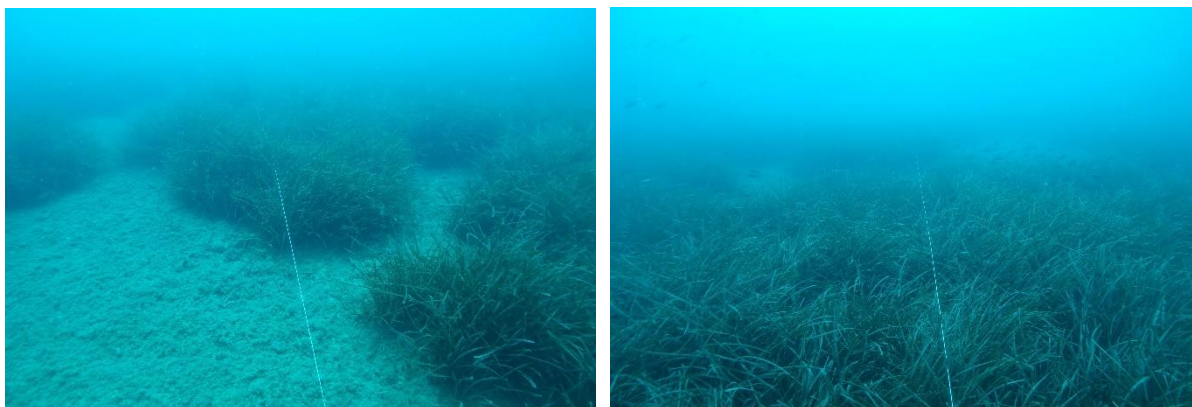
- **De B1 (22,6 m) à B5 (20,5 m) :**

**Observations :** Herbier de posidonie discontinu avec alternance de tâche d'herbier et de grandes zones d'intermatte de posidonie

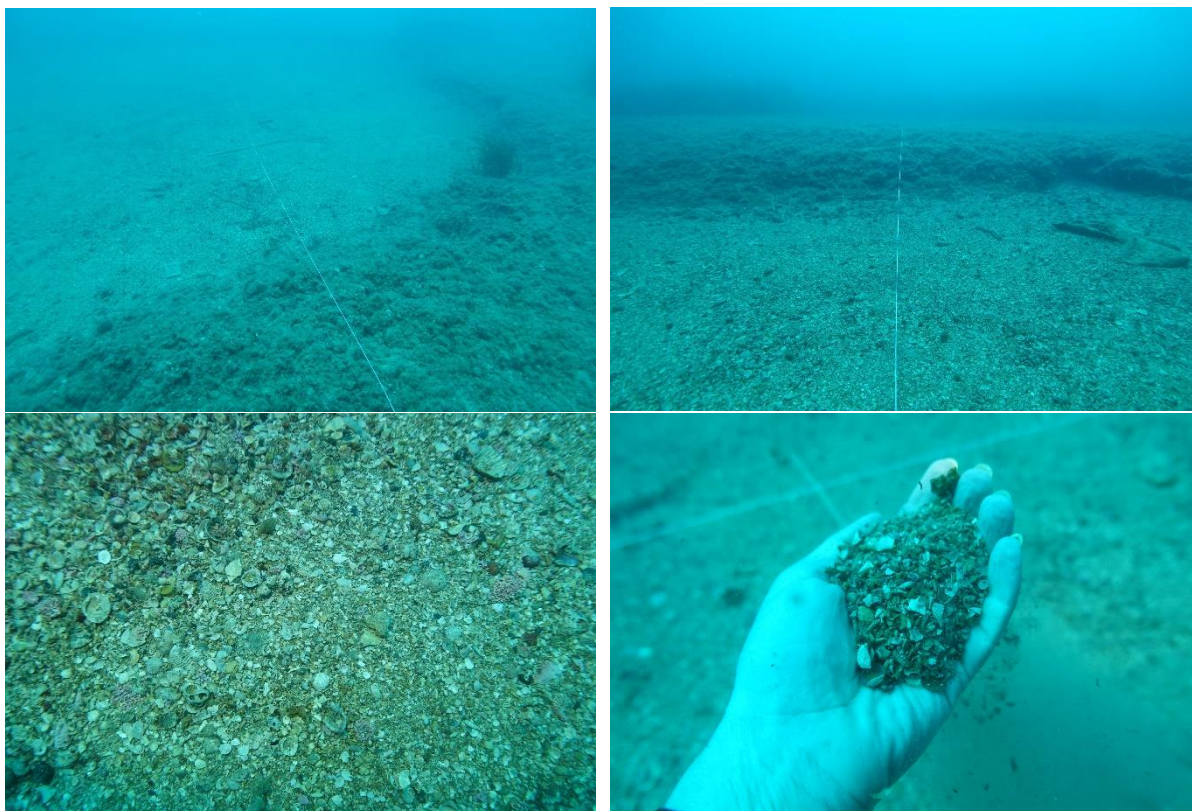
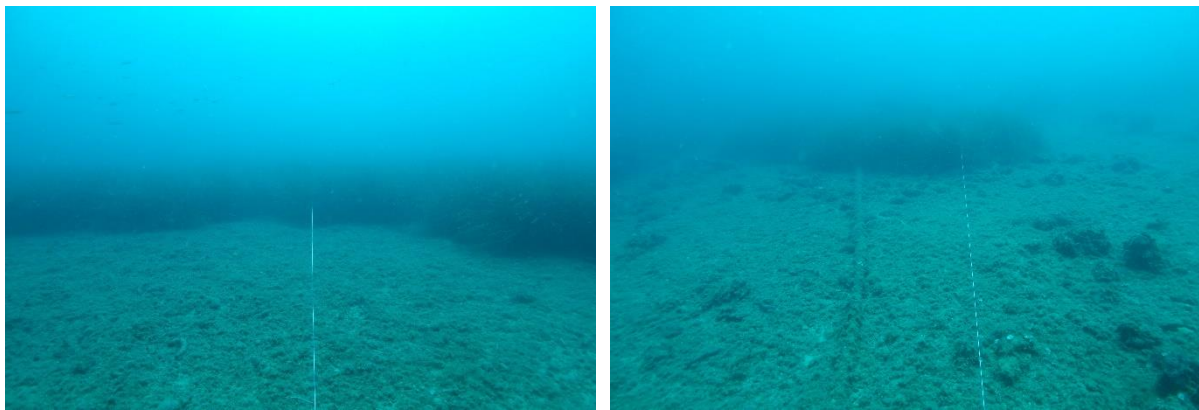
- **De B5 (20,5 m) à B6 (20,2 m) :**

**Observations :** Présence d'un tombant d'environ 50 cm formé par la matte morte de posidonie. La matte morte laisse place à une grande zone de sable grossier coquillier avec de la rhodolithes. Présence également d'un autre câble sous-marin sur une petite portion.

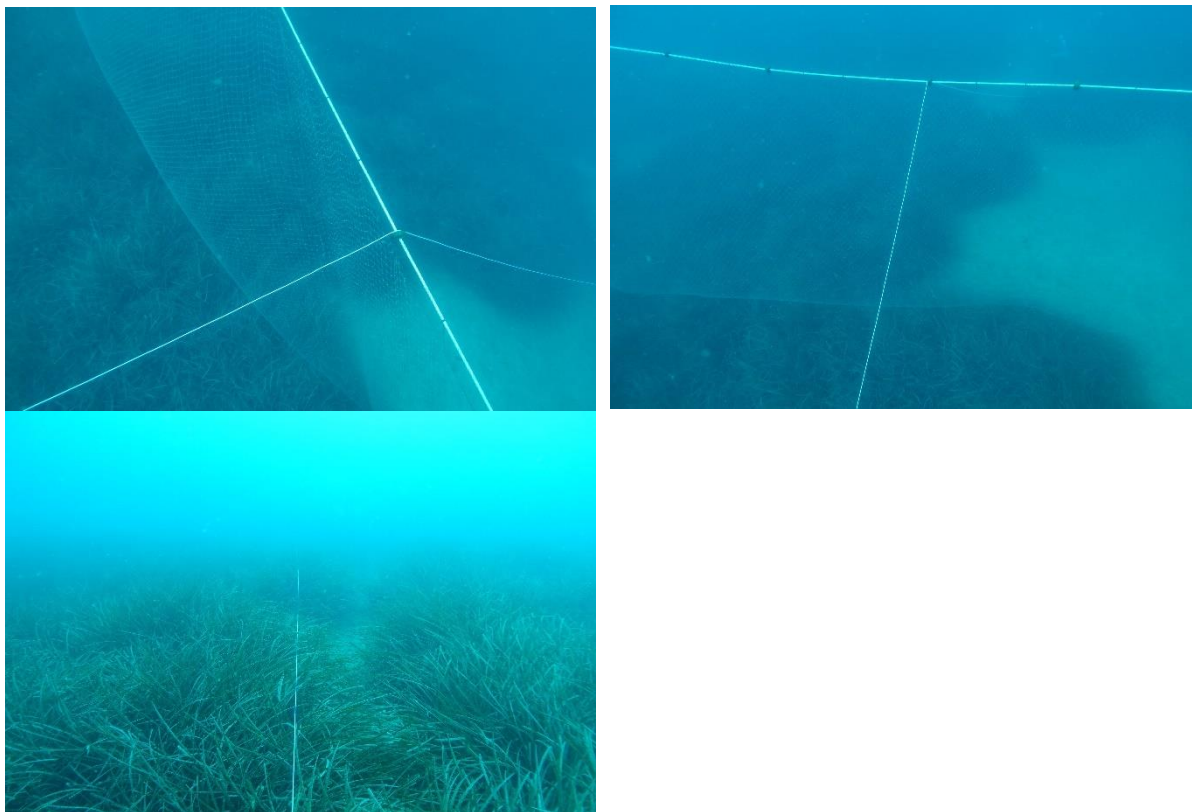
- **De B7 (20,3 m) à B8 (19,8 m) :**

*Observations* : Herbier de plaine et quelques zones de matte morte.  
Présence d'un filet à la perpendiculaire de la route du câble, de 2-3 mètres de hauteur.

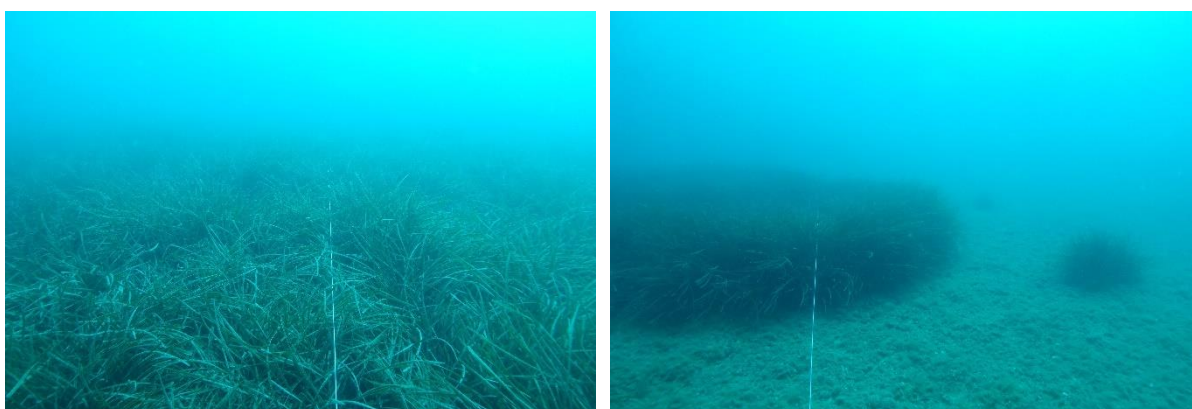
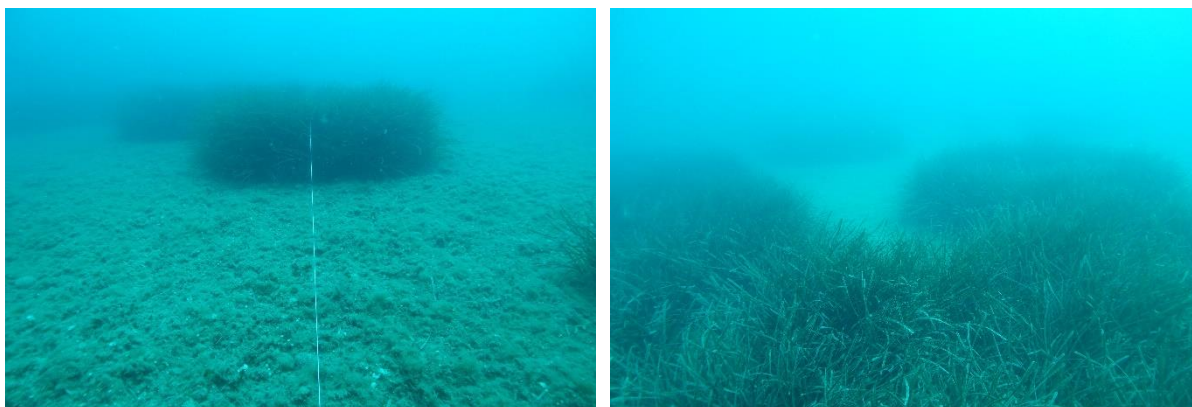
- **De B8 (19,8 m) à B15 (16,1 m) :**

*Observations* : Alternance d'herbier dense et d'herbier discontinu (sous forme de patchs de posidonie) avec des zones de matte morte.

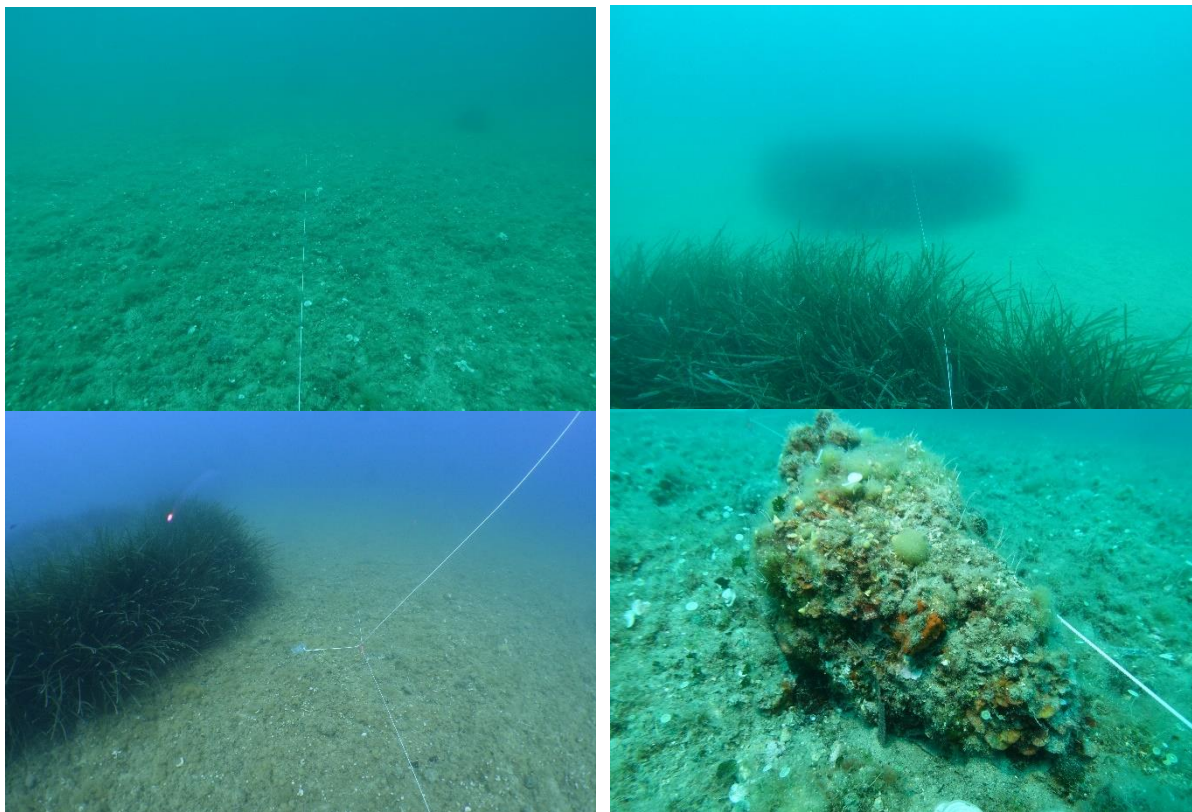
- **De B18 (15,1 m) à B23 (12,2) :**

*Observations :* Grande zone de matte morte avec quelques roches colonisées et quelques patches de posidonie.

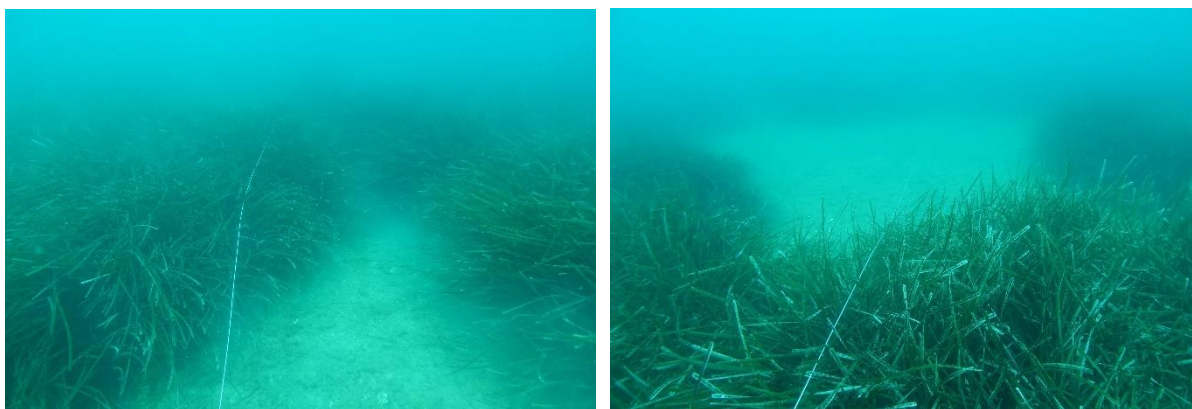
- **De B23 (12,2 m) à B26 (10 m) :**

*Observations :* Herbier de posidonie discontinu avec quelques zones de matte morte.

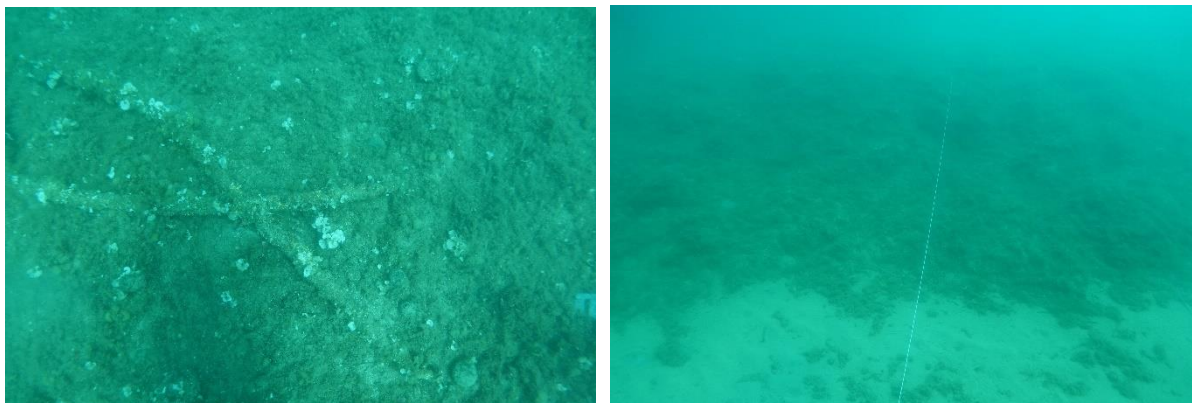
- **De B27 (10,5 m) à B28 (9,2 m) :**

*Observations :* Fin de la tâche de sable fin. Présence d'un nouveau tombant de 50 cm de haut environ formé par la matte morte de posidonie.  
Présence de bouts de câbles sous-marins ou de structures linéaires colonisées (déchets) sur la matte morte.

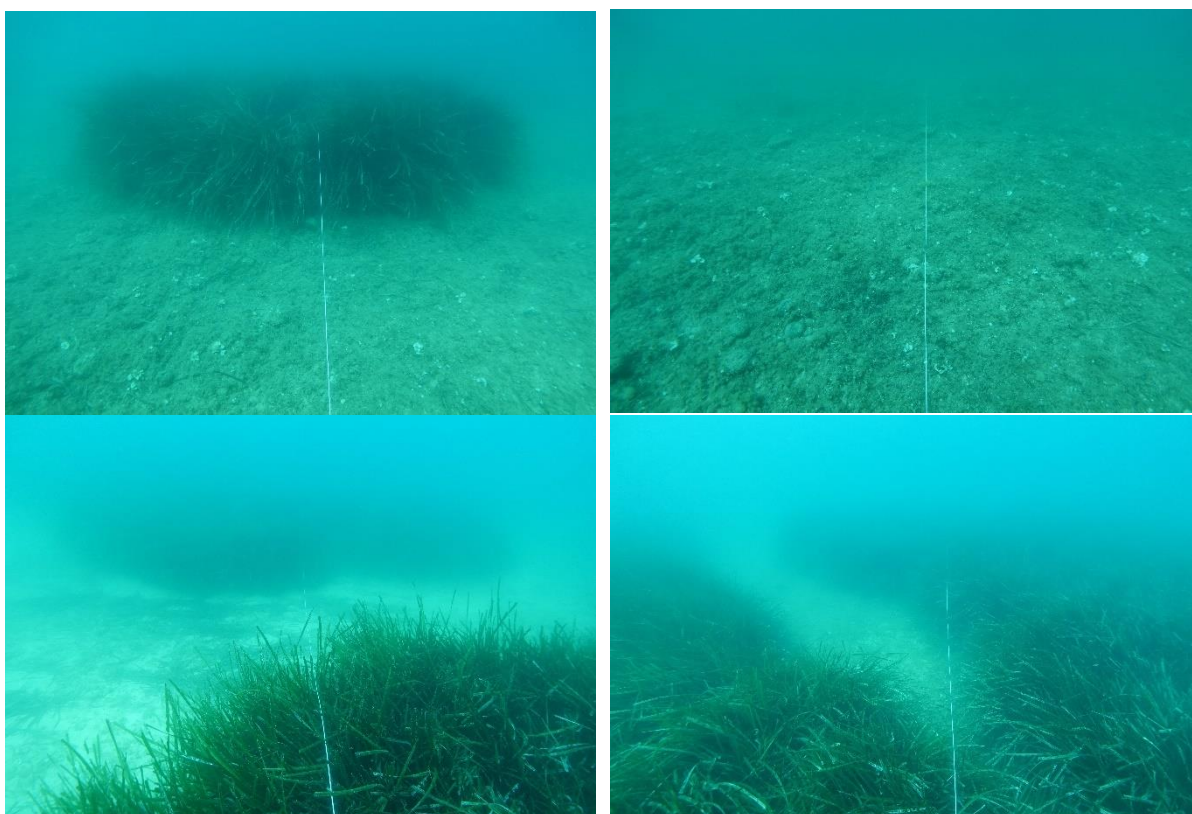
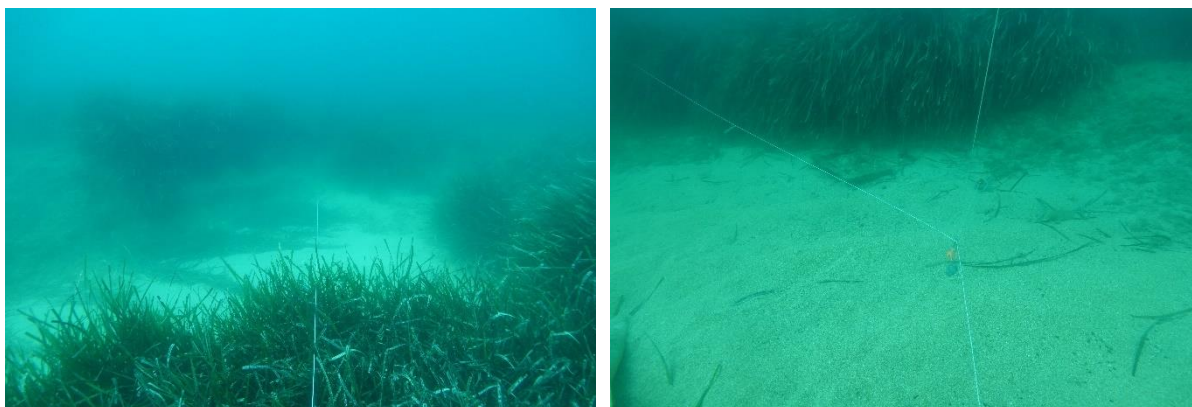
- **De B28 (9,2 m) à B32 (9,3 m) :**

**Observations :** Herbier de posidonie discontinue avec alternance de zones de matte morte. A32 est positionné à la limite supérieure de l'herbier de posidonie.

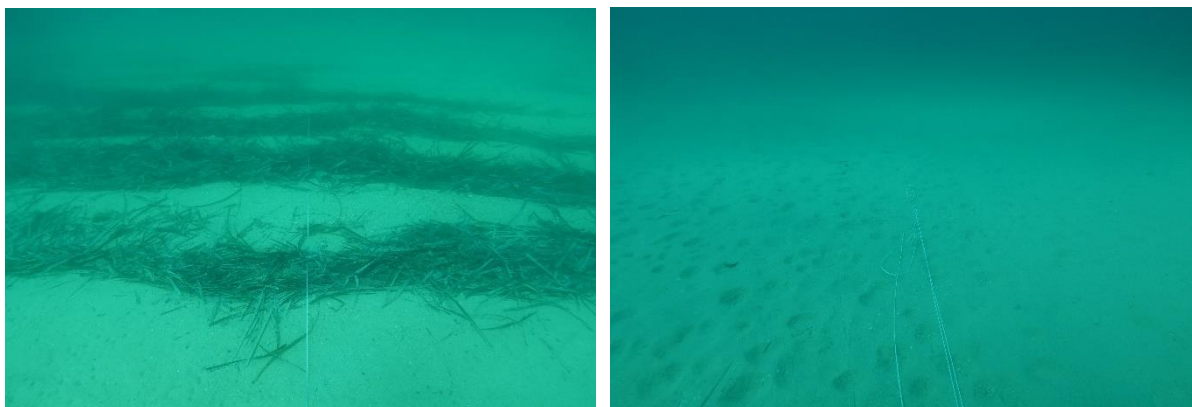
- **De B32 (9.3 m) à B34 (7.8 m) :**

**Observations :** Sable fin avec présence de laisse de posidonie.

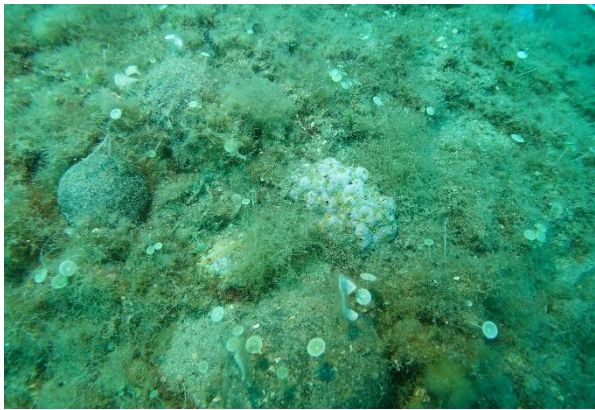
*Acetabularia acetabulum*, *Codium bursa* et éponges du type *Petrosia* sp.

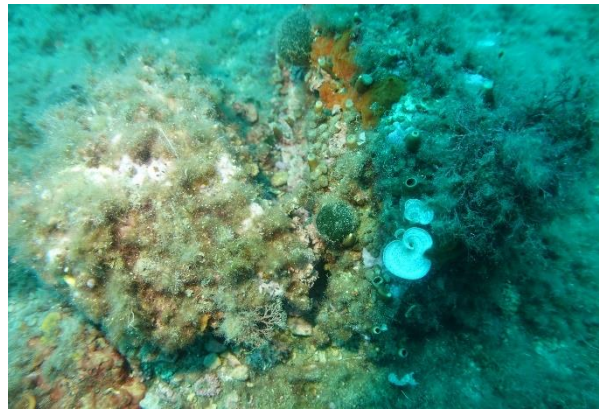
Algue encroûtante rouge *Crambe crambe*, *Padina bursa* et autres algues vertes, spirographes *Sabella spallanzanii*, rhodolithes isolées *Lithothamnion* spp.

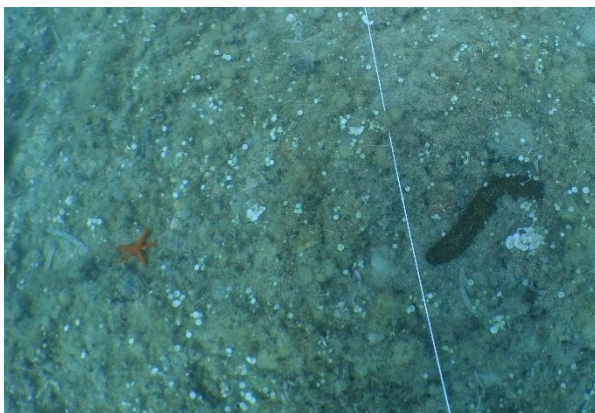
Etoile de mer *Echinaster sepositus* et holothurie *Holothuria polii*

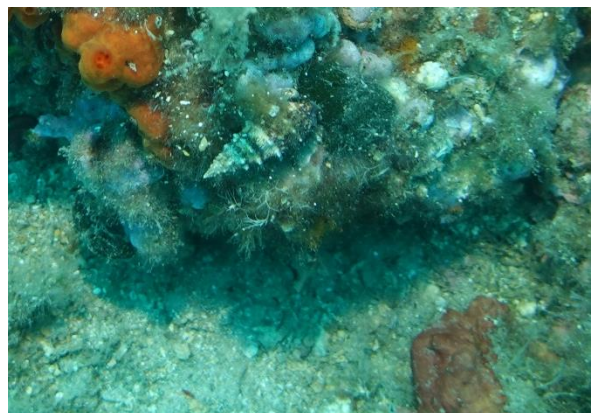
Gastéropode du genre *Charonia* spp

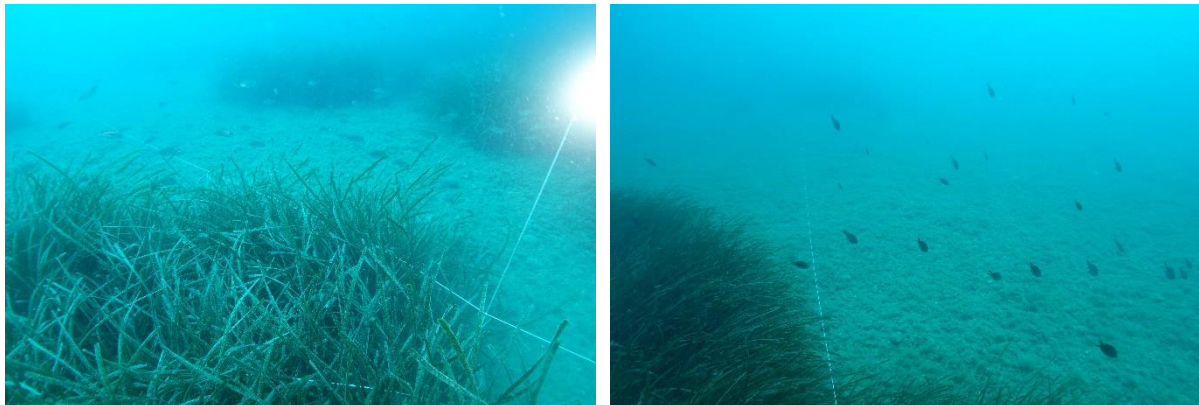
Banc de saupe (*Sarpa salpa*)

Banc de castagnoles (*Chromis chromis*)

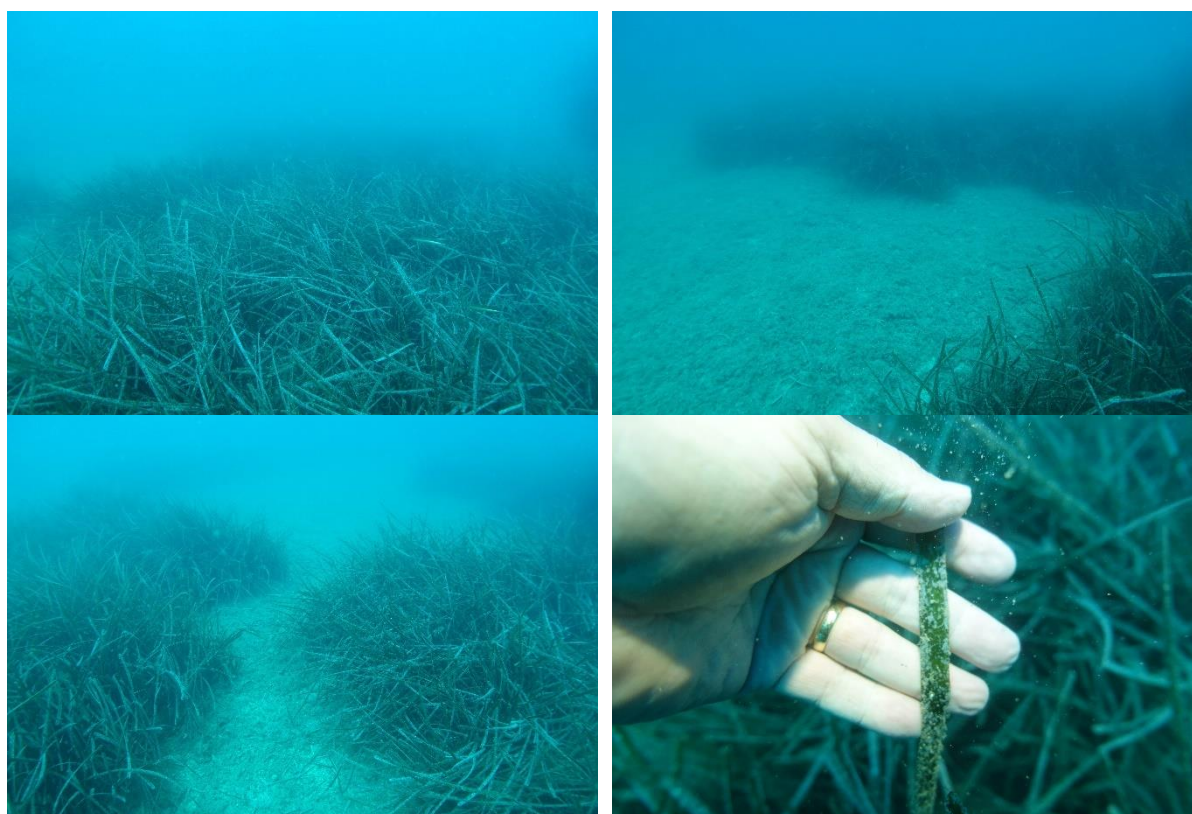
Figure 18. Illustrations de l'herbier de posidonie à la limite inférieure (station HP\_3)

La limite est ici **régressive** puisque de la matte morte est présente en avant de la limite inférieure, signe d'un recul des faisceaux de posidonies vers de plus faibles fonds.

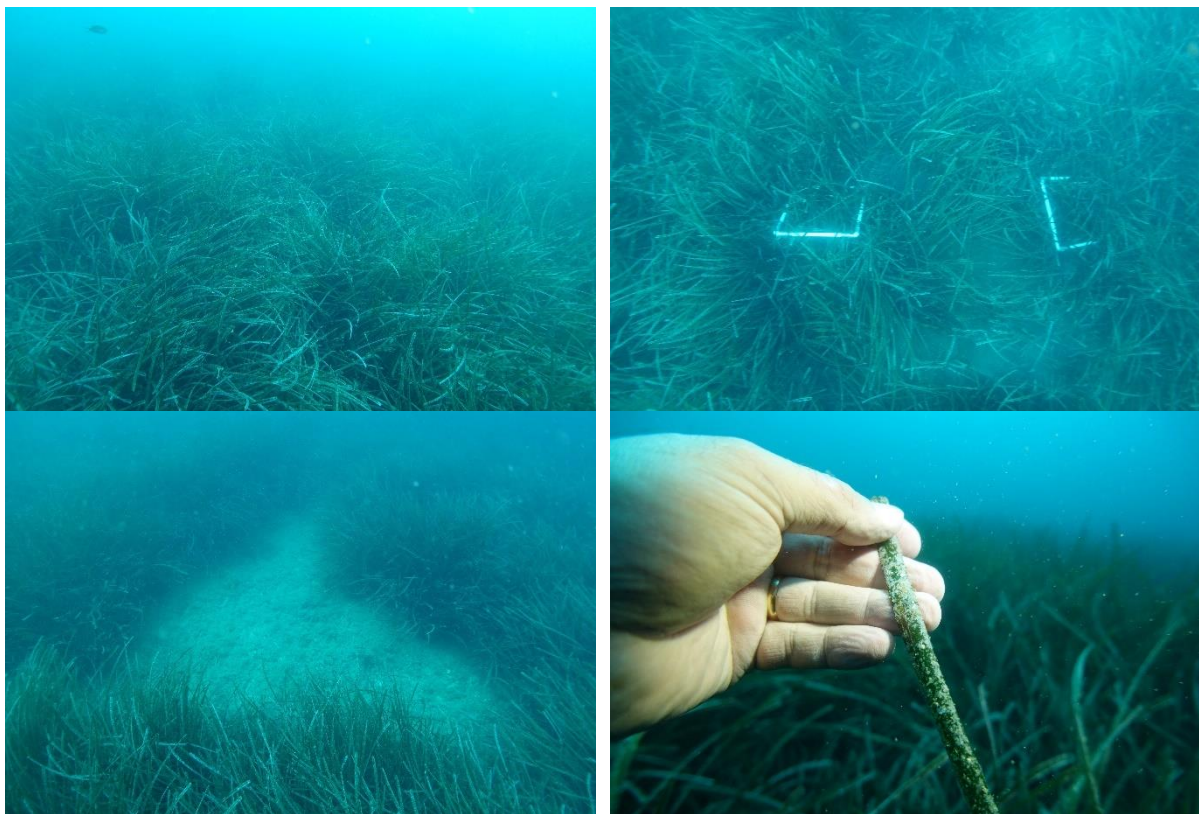
Figure 19. Illustrations de l'herbier de posidonie à la station HP\_2

L'herbier de posidonie apparaît visuellement en bon état, et présente des feuilles pouvant mesurer jusqu'à 80,5 cm pour celles mesurées dans les quadrats. Les feuilles sont recouvertes d'épiphytes à hauteur de 50%.

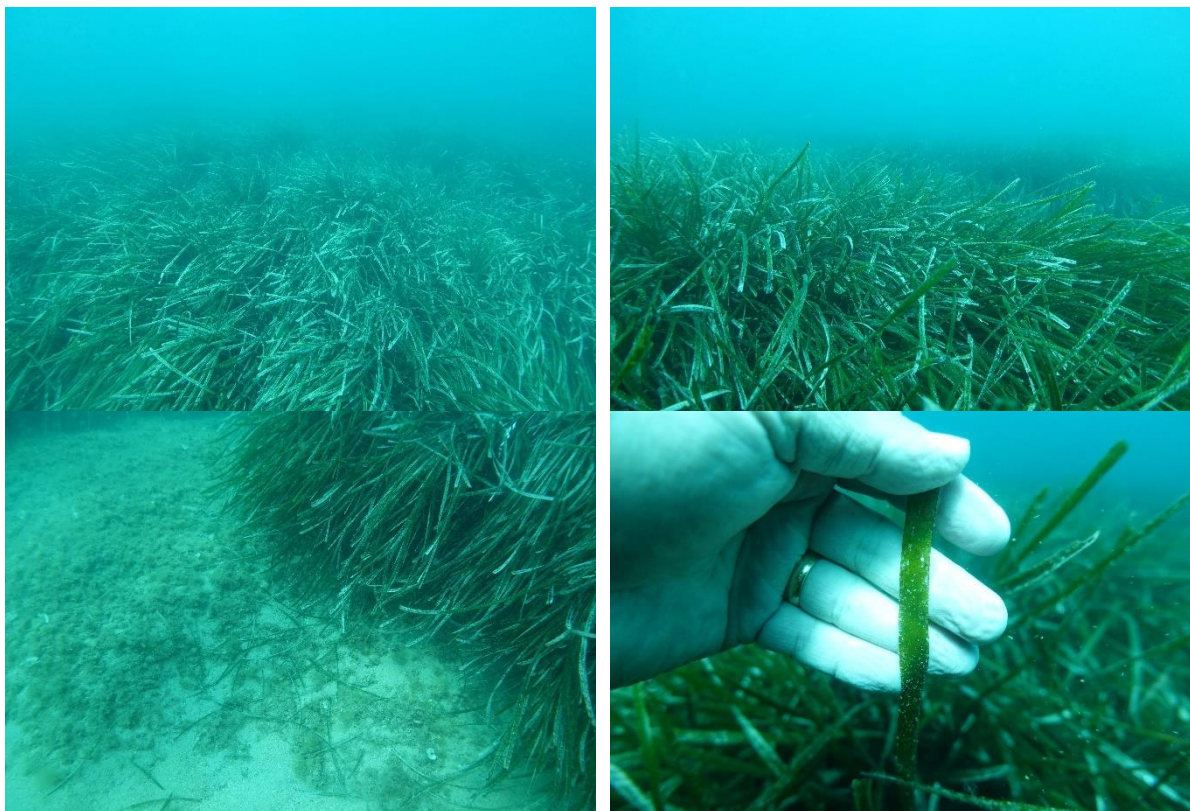
Figure 20. Illustrations de l'herbier de posidonie en limite supérieure (station HP\_1)

La **densité** mesurée des faisceaux foliaires à cette station est de 345 faisceaux/m<sup>2</sup>, ce qui correspond à un herbier en état **médiocre** selon la classification de Pergent-Martini et Pergent, (2010).

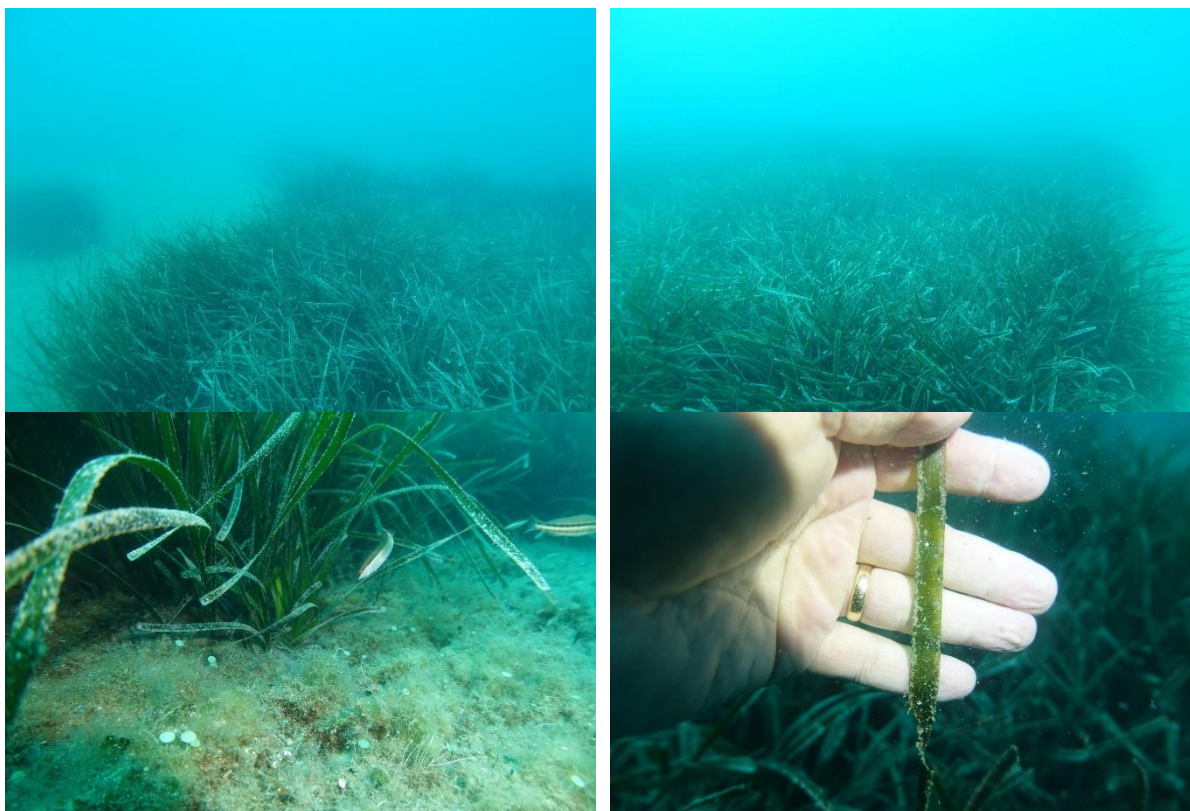
Figure 21. Illustrations de l'herbier de posidonie à la station de référence au cœur de l'herbier (station HP\_REF)

Les feuilles de l'herbier de posidonie en HP\_REF sont également longues avec une longueur moyenne mesurée de 74,8 cm, et présentent une faible couverture en épiphytes (environ 10%).
