DOSSIER DE DIAGNOSTIC TECHNIQUE

Référence : 002ER777397-1
A communiquer pour toute correspondance
Réalisé le : 11/03/2024
Reférence mandataire : CH CHAUMONT - BATIMENT LARREY

CH CHAUMONT - BATIMENT LARREY
2 RUE JEANNE D'ARC
52014 CHAUMONT

Rapport de repérage des matériaux et produits contenant de l'amiante avant réalisation de travaux dans un immeuble bâti

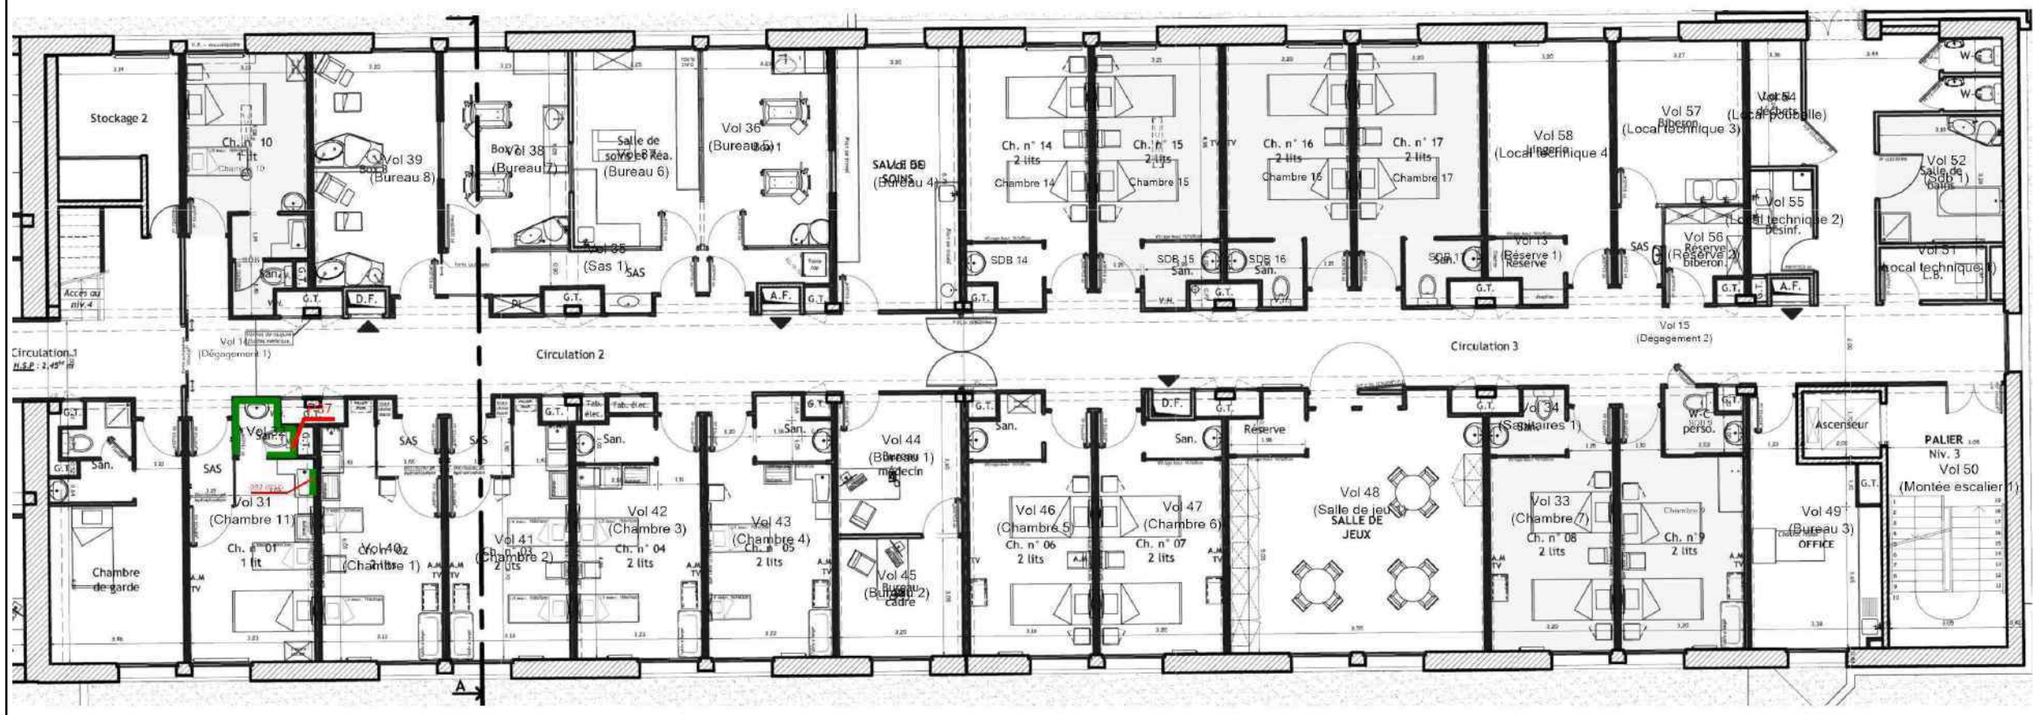
R+3 - PÉRIMÈTRE DINTERVENTION 1 - MPCA REVÊTEMENT DE MUR

P37 : Colle de carrelage (faïence)

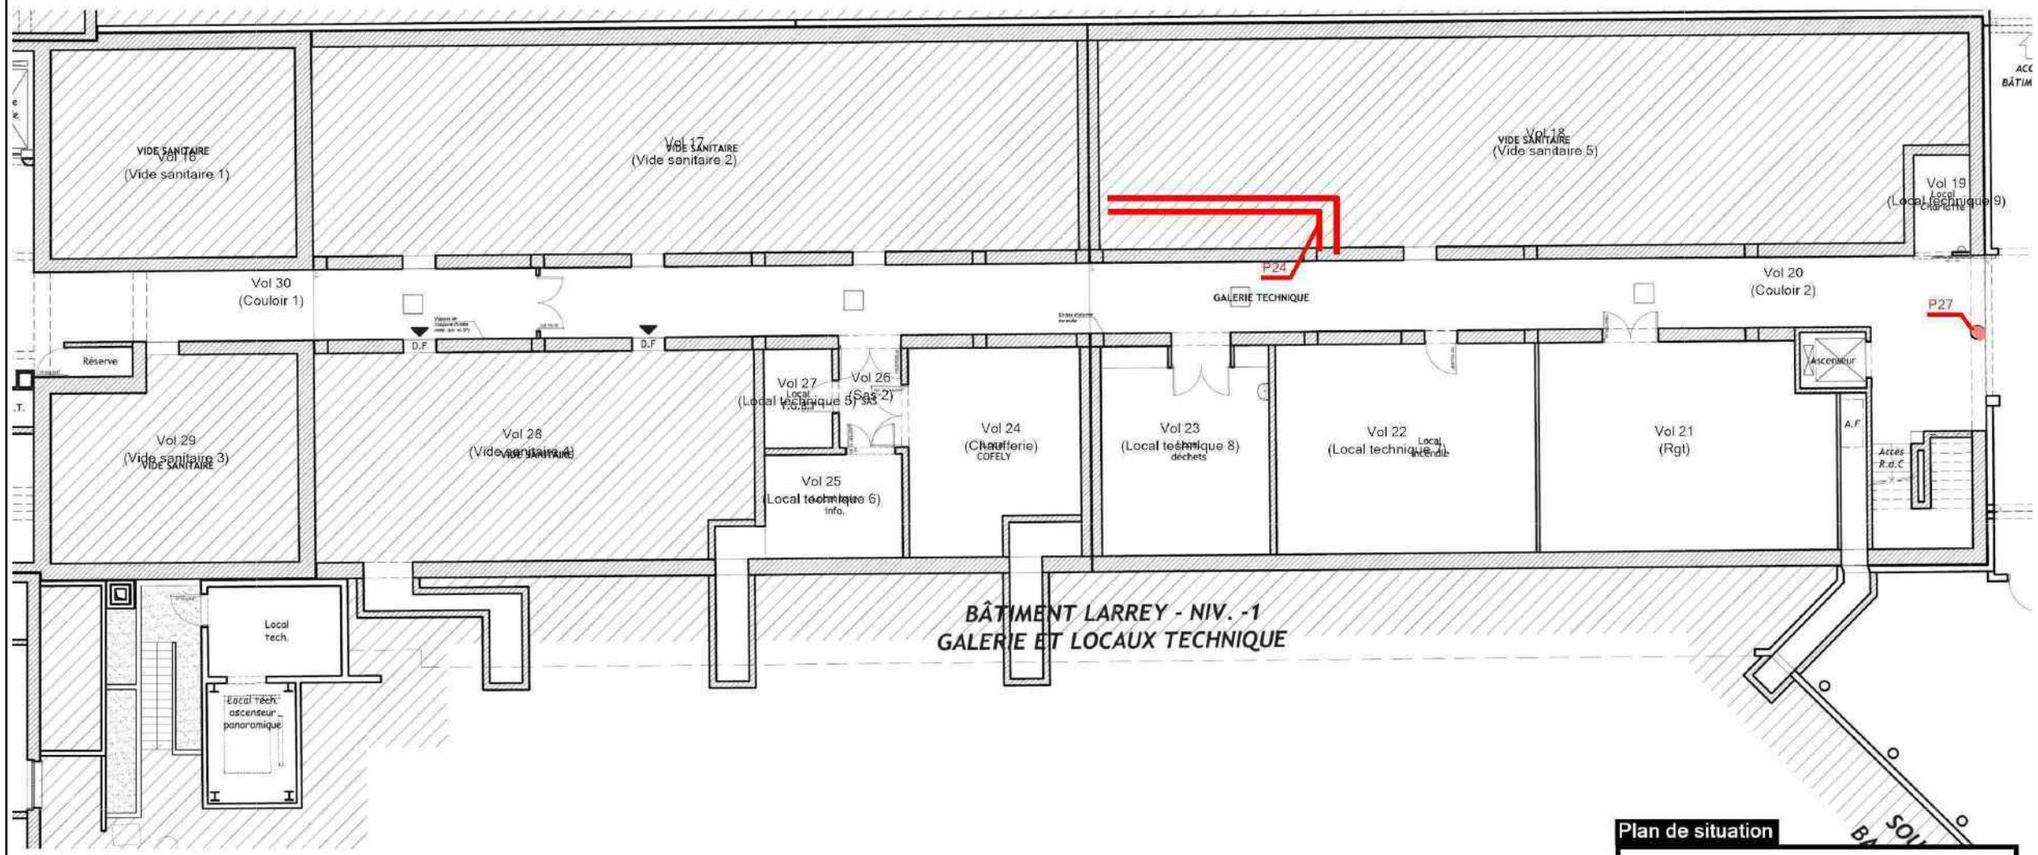
R-1 - PÉRIMÈTRE DINTERVENTION - MPCA TOUTES CATÉGORIES CONFONDUES

P27 : Fibres-ciment
	P24 : Enveloppe de calorifuge

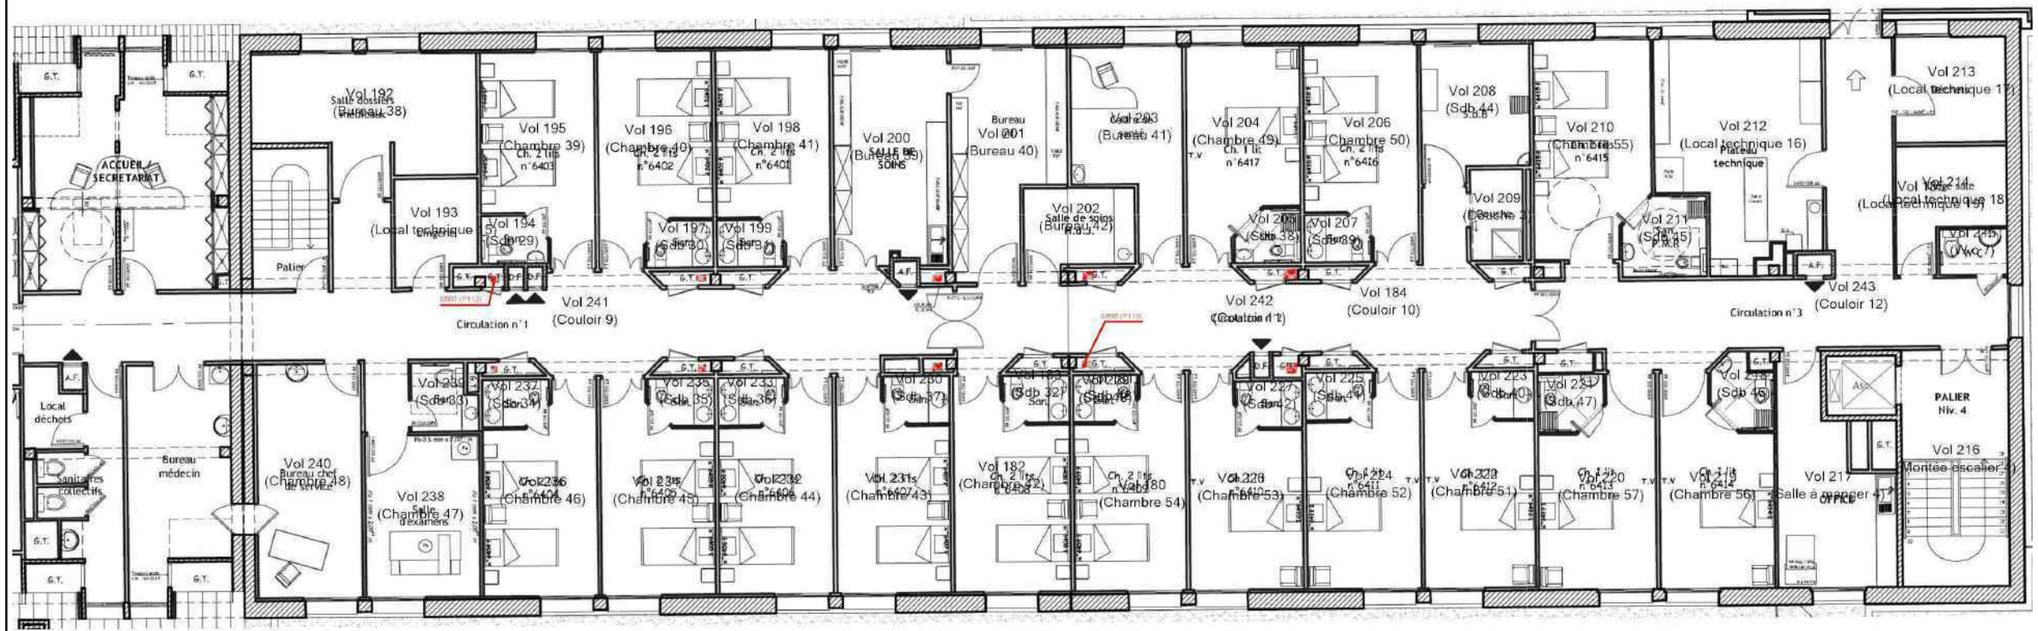
R+4 - PÉRIMÈTRE DINTERVENTION 1 - MPCA CONDUITS, CANALISATIONS ET ÉQUIPEMENTS

Légende	
	P113 : Conduit en fibres-ciment

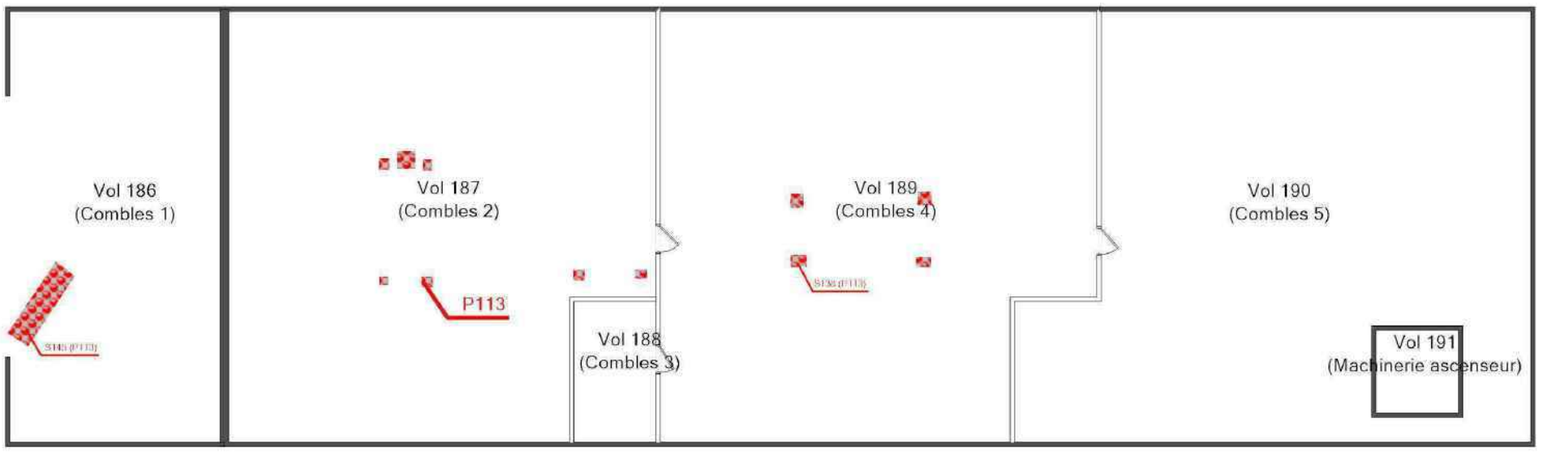
COMBLES - MPCA CONDUITS, CANALISATIONS ET ÉQUIPEMENTS

Légende	
	P113 : Conduit en fibres-ciment

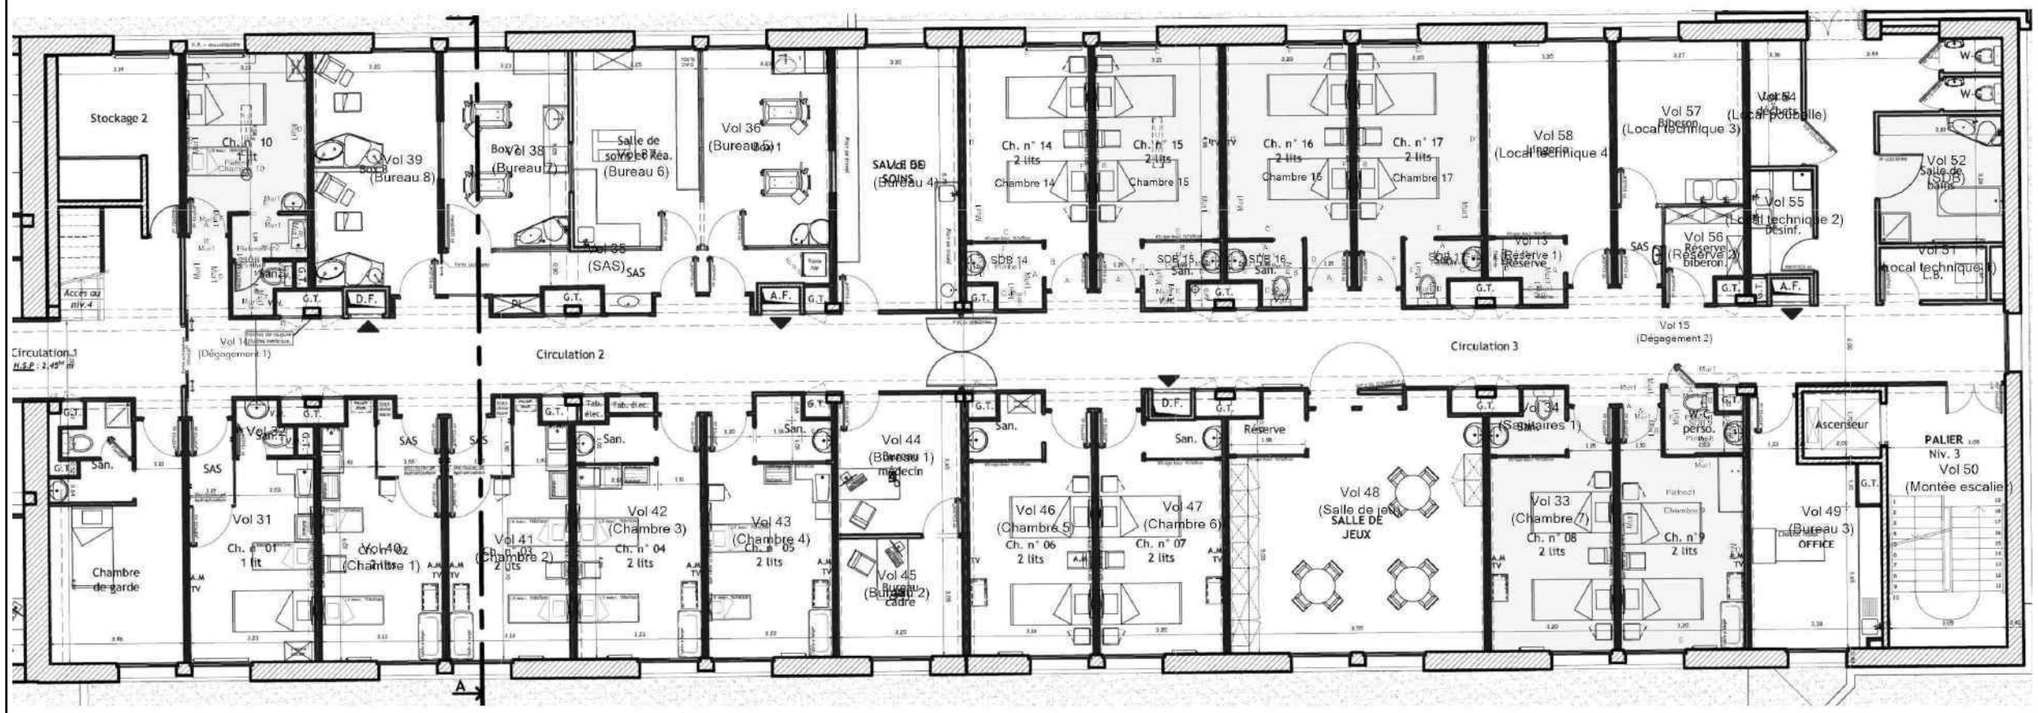
R+3 - PÉRIMÈTRE DINTERVENTION 1 - ELÉMENTS AVEC ET SANS PLOMB

Volume et élément contenant du plomb

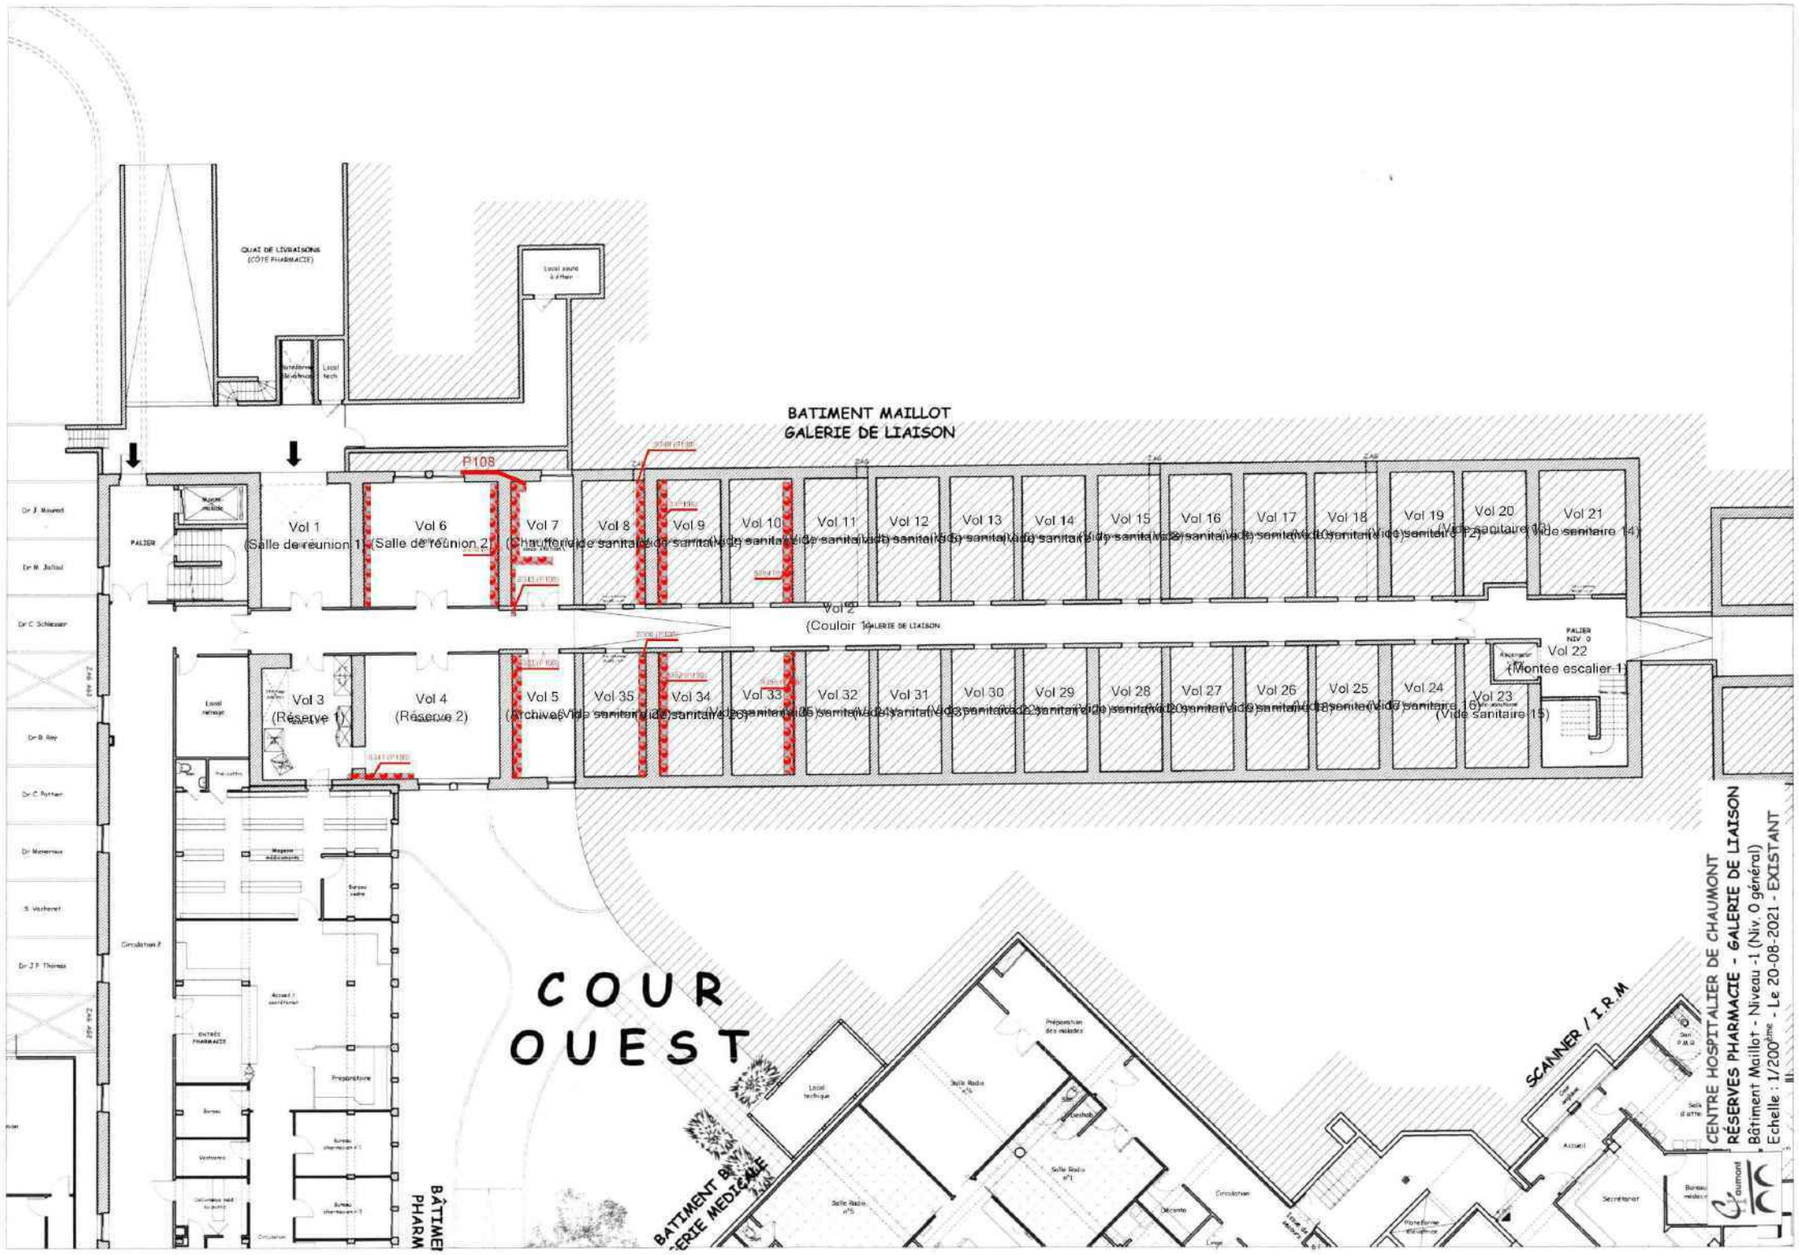
R-1 - MPCA CONDUITS, CANALISATIONS ET ÉQUIPEMENTS

P108 : Conduit en fibres-ciment

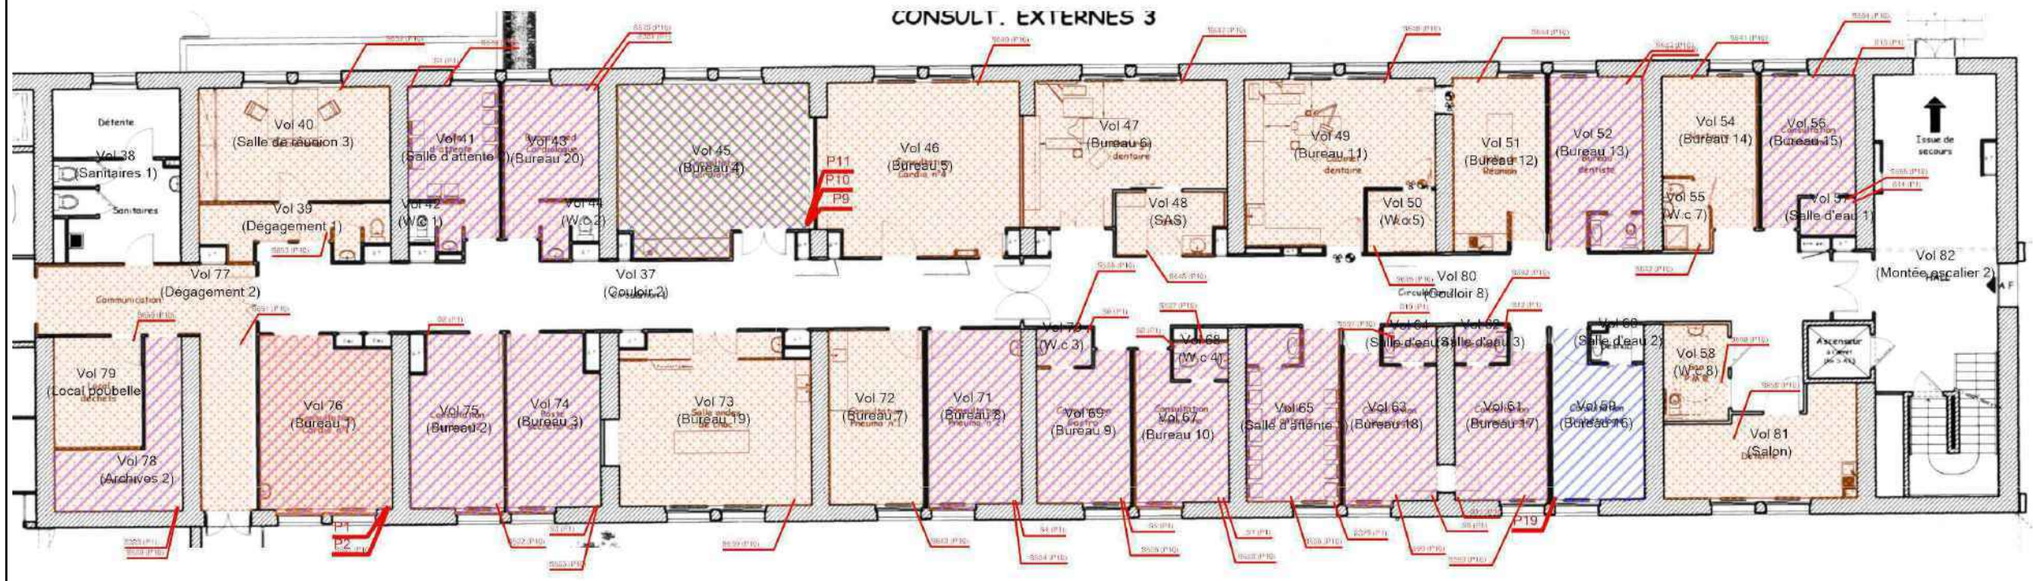
RDC - PÉRIMÈTRE DINTERVENTION 1 - MPCA REVÊTEMENT DE SOL

P9 : Dalles plastiques
	P1 : Dalles plastiques
	P10 : Colle bitumeuse
	P11 : Ragréage
	P2 : Colle bitumeuse
	P19 : Dalles plastiques

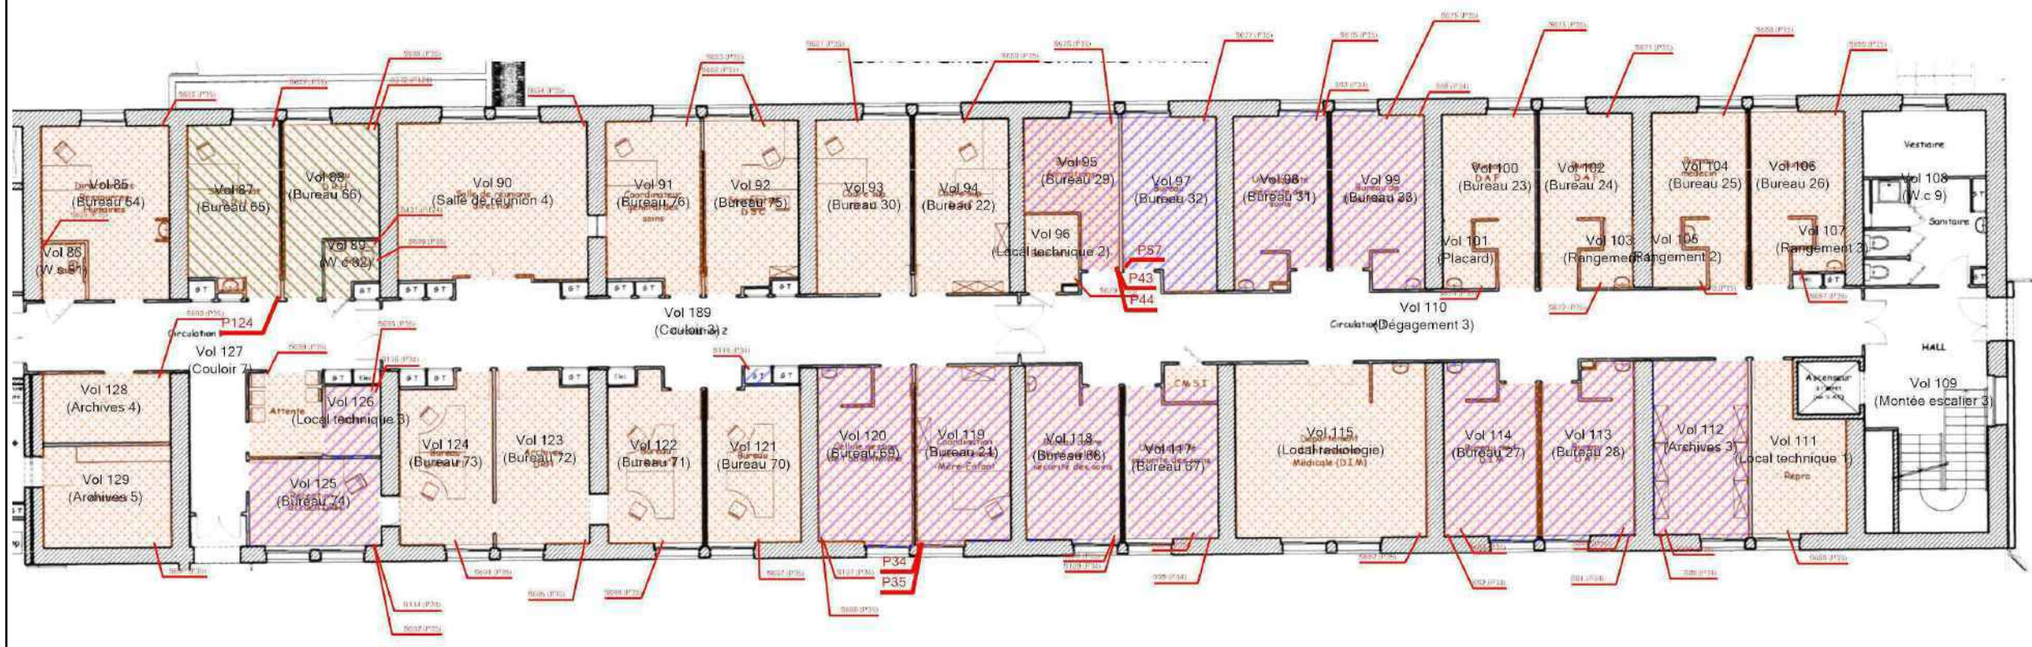
R+1 - PÉRIMÈTRE DINTERVENTION 1 - MPCA REVÊTEMENT DE SOL

P34 : Dalles plastiques
	P57 : Dalles plastiques
	P44 : Colle bitumeuse
	P35 : Colle bitumeuse
	P43 : Dalles plastiques
	P124 : Ragréage

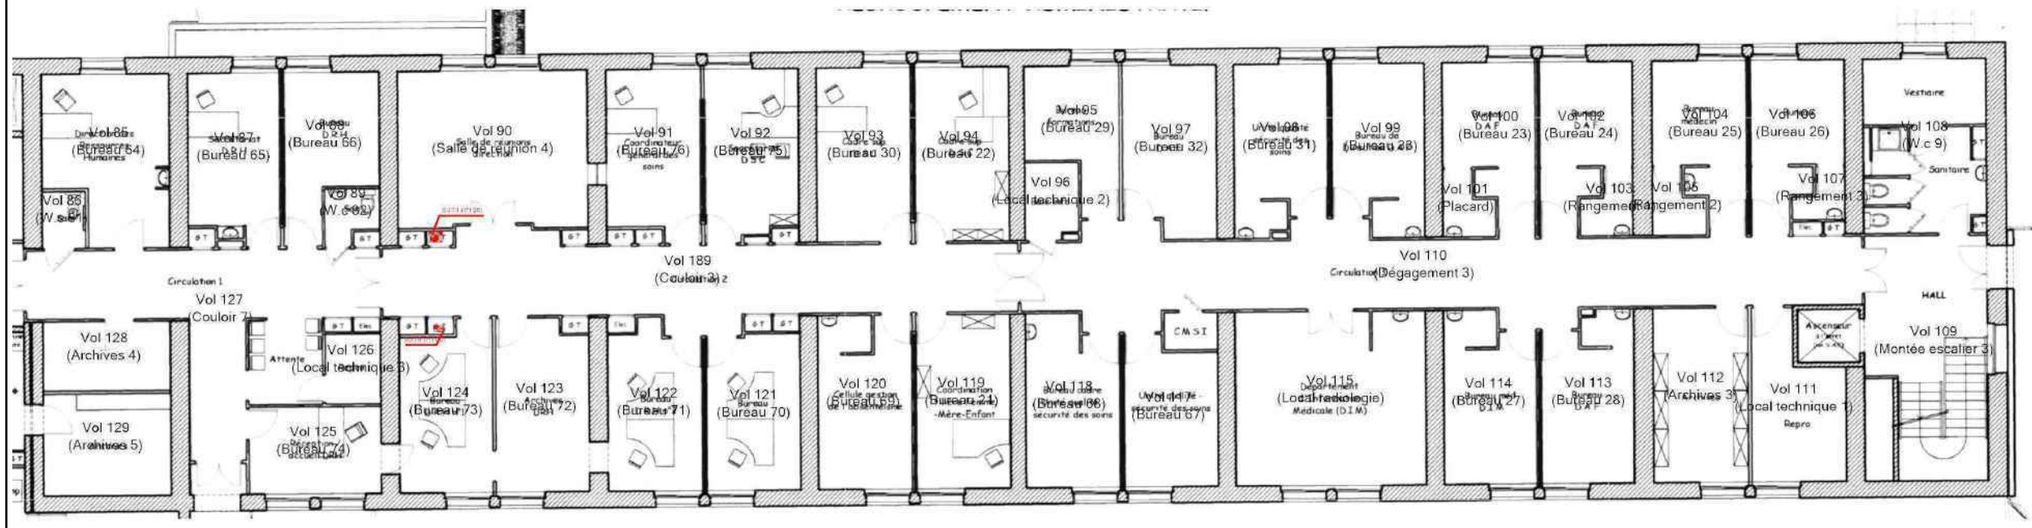
R+1 - PÉRIMÈTRE DINTERVENTION 1 - MPCA CONDUITS, CANALISATIONS ET ÉQUIPEMENTS

P108 : Conduit en fibres-ciment

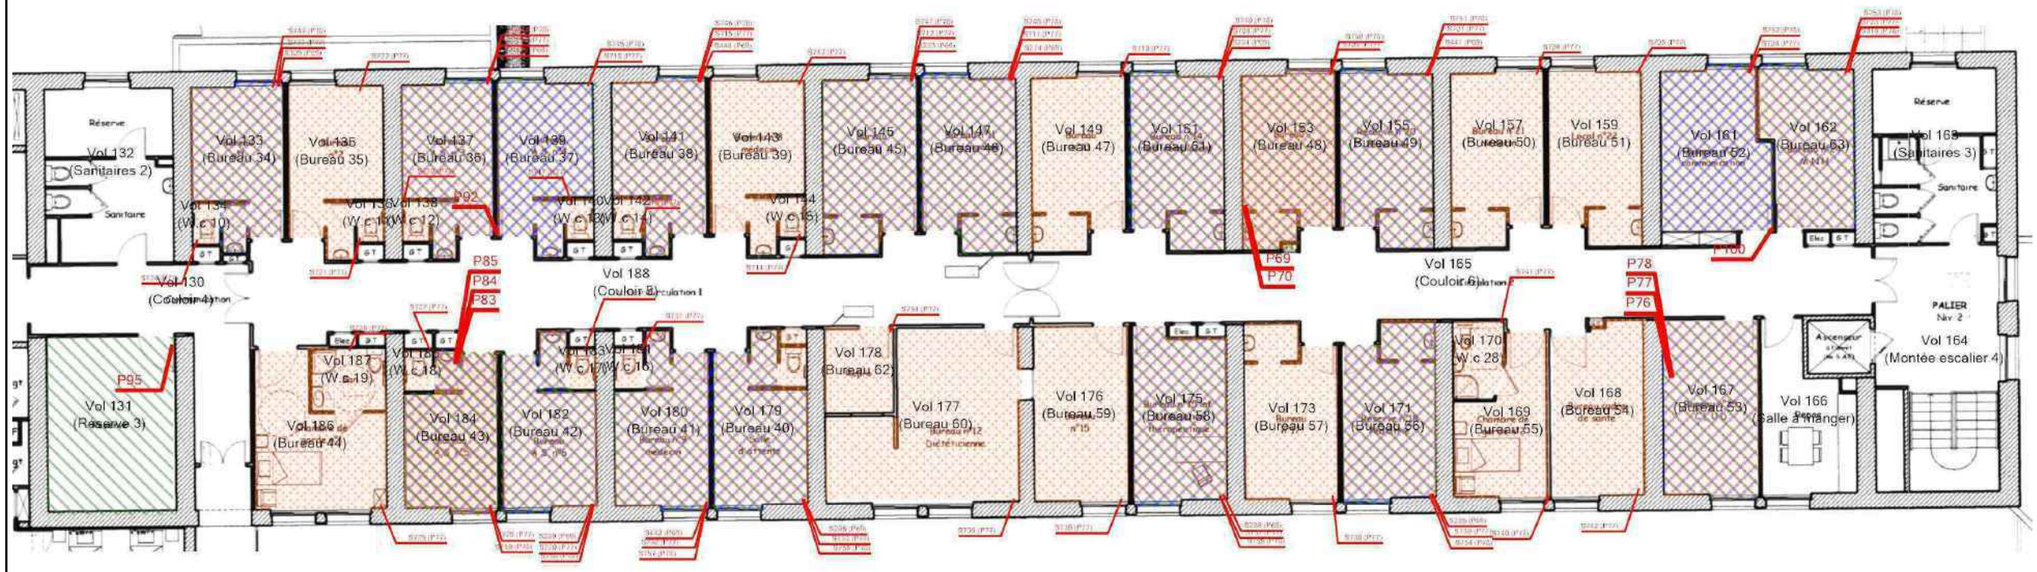
R+2 - PÉRIMÈTRE DINTERVENTION 1 - MPCA REVÊTEMENT DE SOL

P85 : Ragréage
	P76 : Dalles plastiques
	P95 : Ragréage
	P69 : Dalles plastiques
	P77 : Colle bitumeuse
	P70 : Colle bitumeuse
	P92 : Dalles plastiques
	P83 : Dalles plastiques
	P84 : Colle bitumeuse
	P100 : Dalles plastiques
	P78 : Ragréage

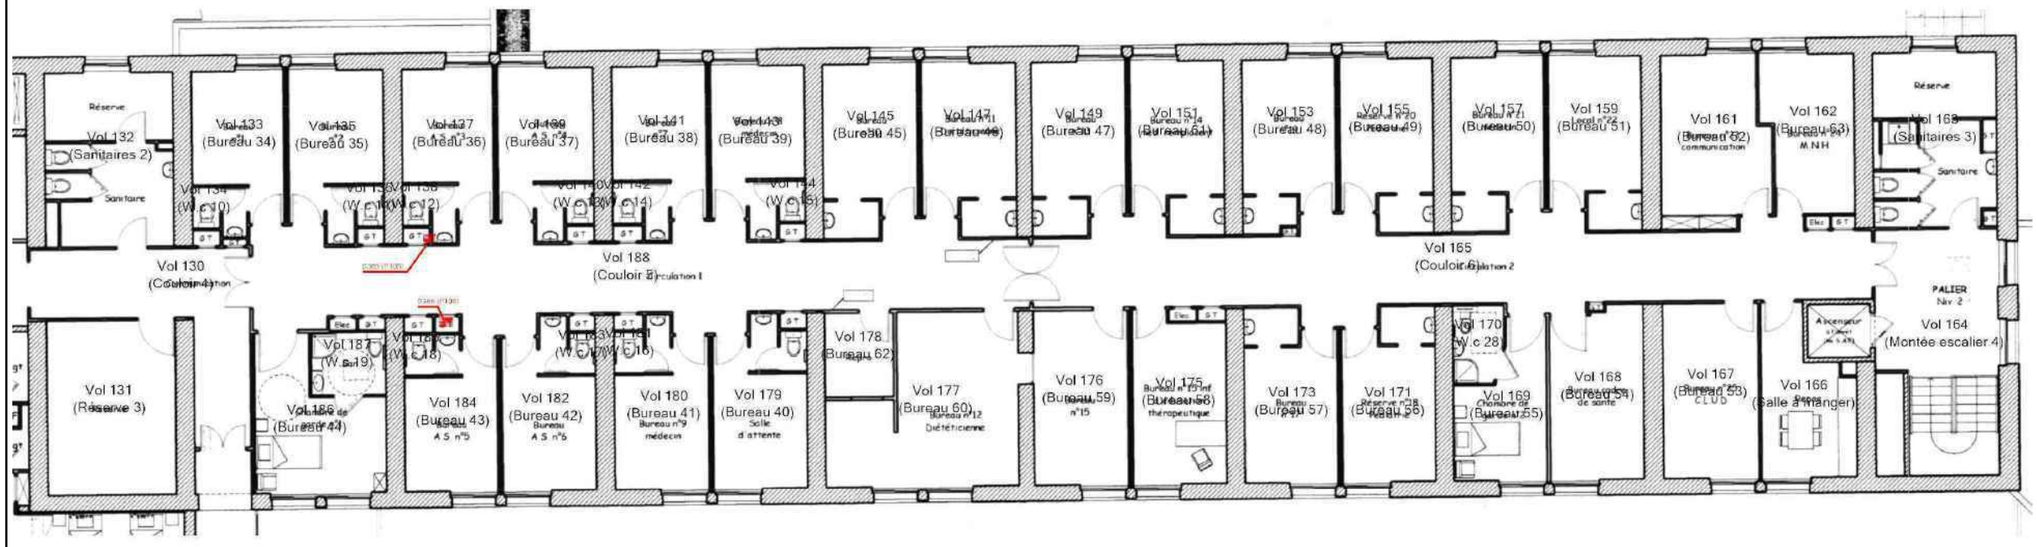
R+2 - PÉRIMÈTRE DINTERVENTION 1 - MPCA CONDUITS, CANALISATIONS ET ÉQUIPEMENTS

P108 : Conduit en fibres-ciment

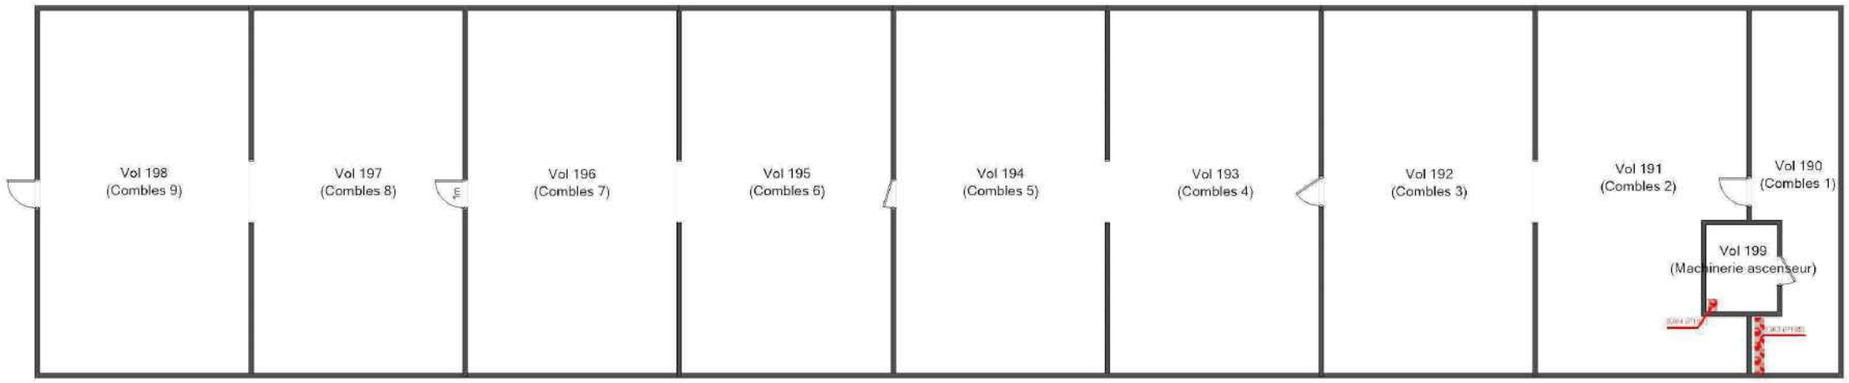
COMBLES - MPCA CONDUITS, CANALISATIONS ET ÉQUIPEMENTS

P108 : Conduit en fibres-ciment

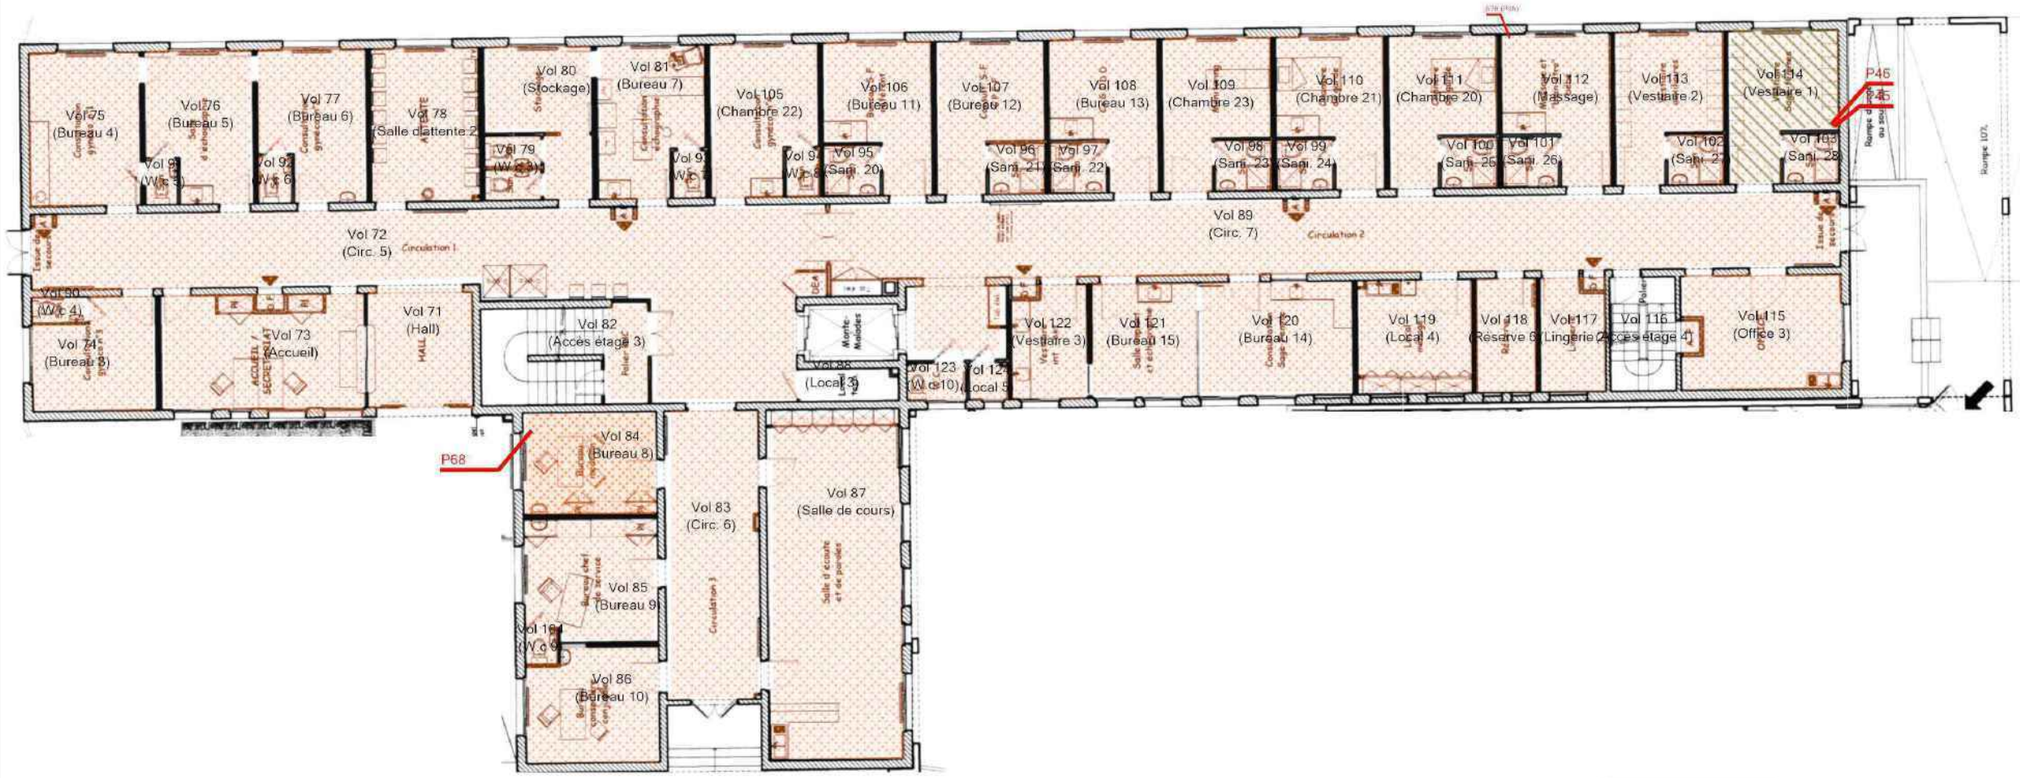
RDC - PÉRIMÈTRE DINTERVENTION 1 - MPCA REVÊTEMENT DE SOL

Légende	
	P68 : Colle bitumeuse
	P45 : Colle bitumeuse
	P46 : Ragréage

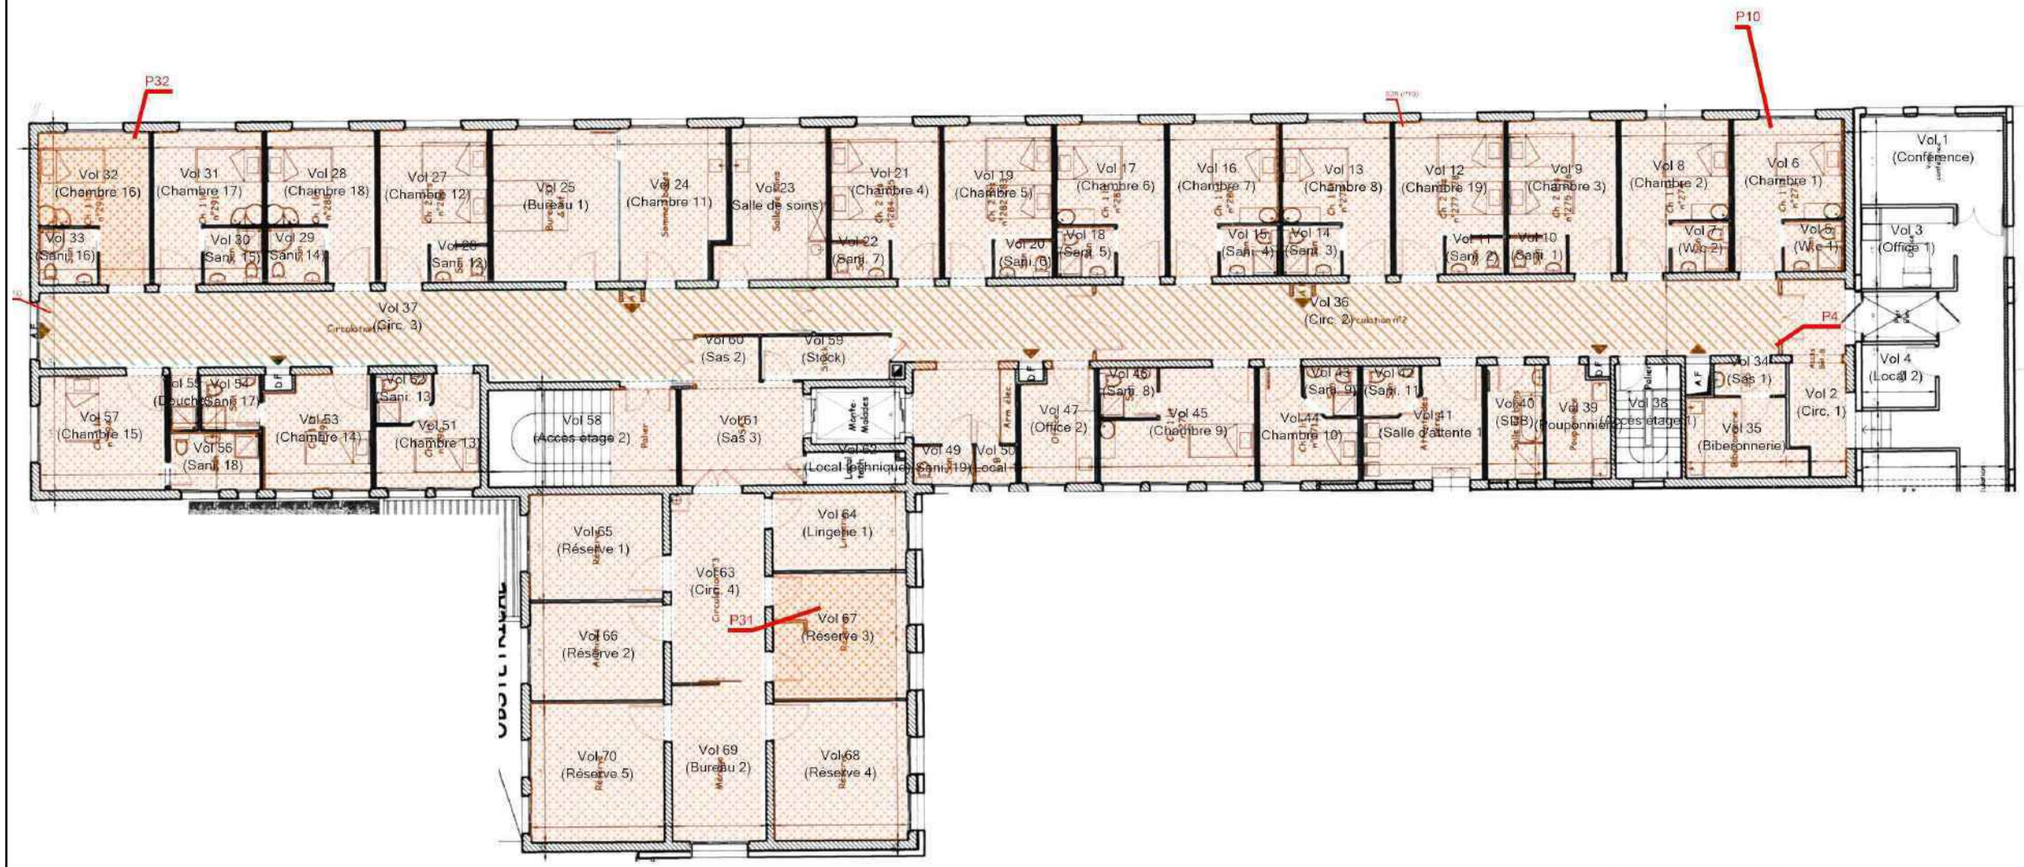
R+1 - PÉRIMÈTRE DINTERVENTION 1 - MPCA REVÊTEMENT DE SOL

P10 : Colle bitumeuse
	P31 : Colle bitumeuse
	P4 : Ragréage
	P32 : Colle bitumeuse

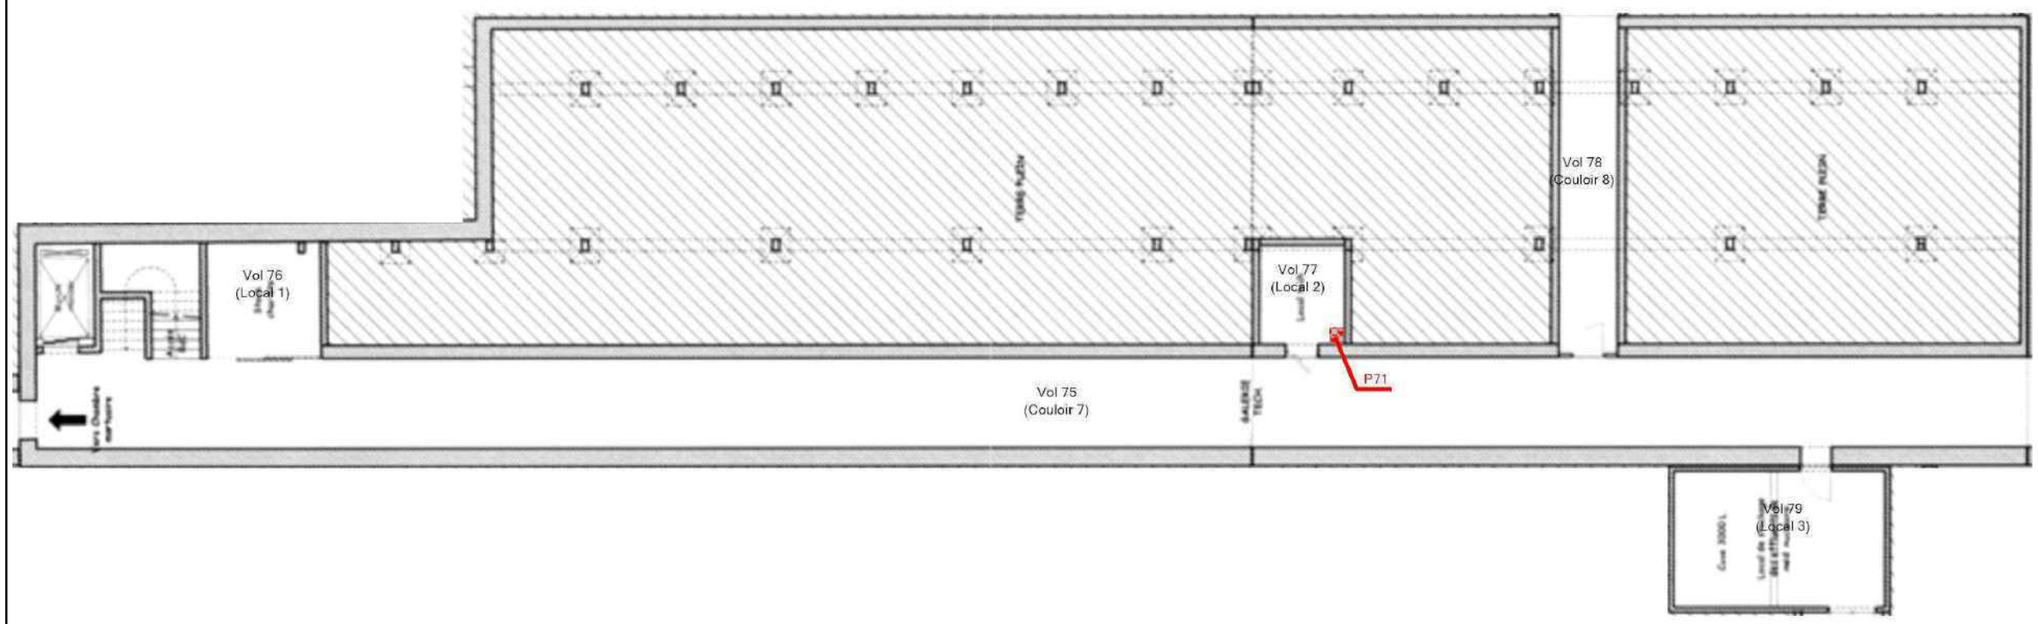
SOUS SOL - PÉRIMÈTRE DINTERVENTION - MPCA TOUTES CATÉGORIES CONFONDUES

P71 : Conduit en fibres-ciment

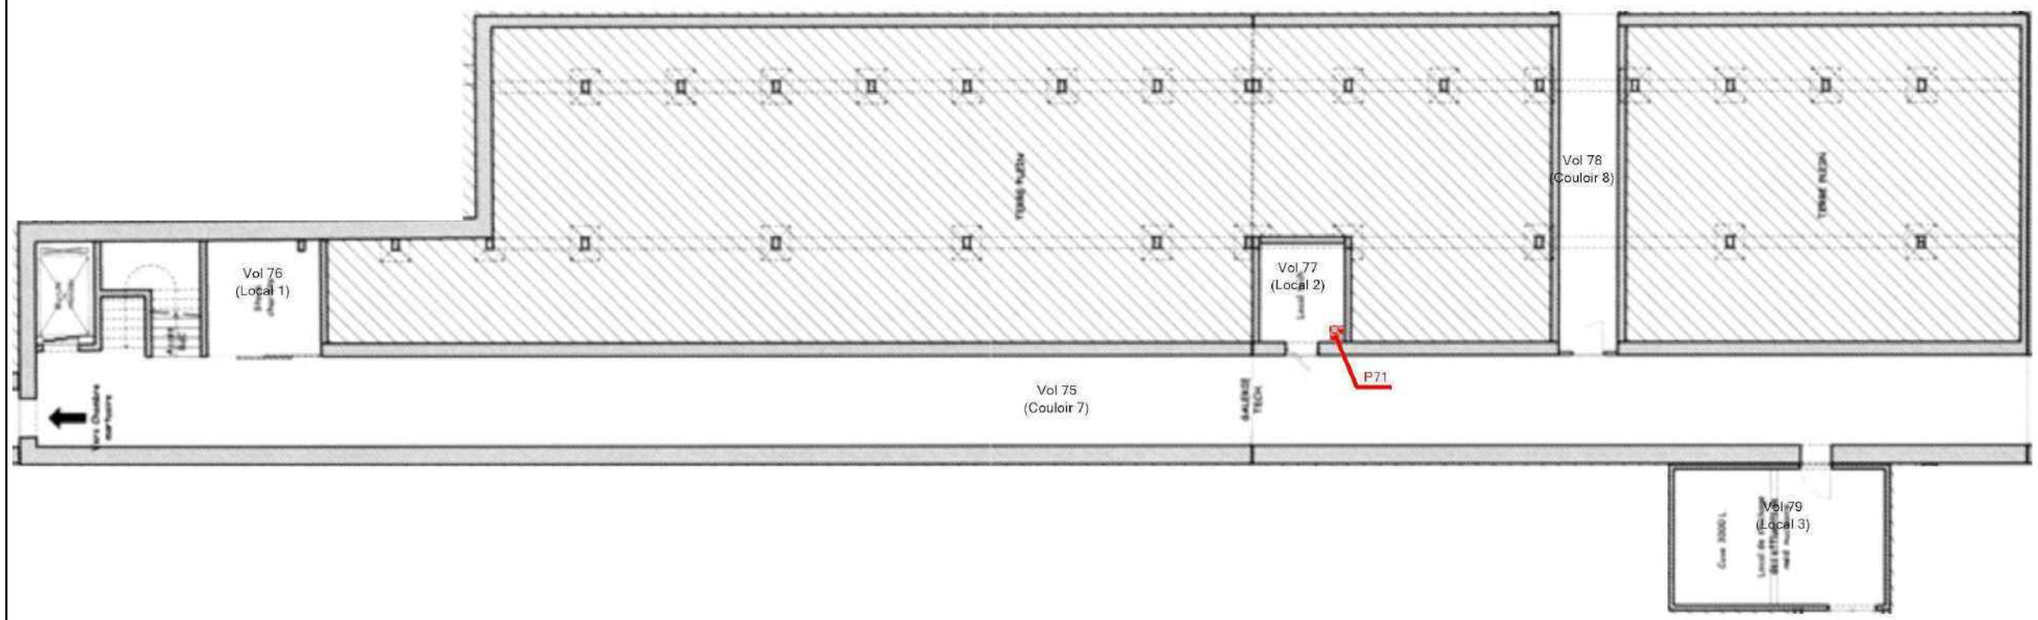
SOUS SOL - PÉRIMÈTRE DINTERVENTION - MPCA CONDUITS, CANALISATIONS ET ÉQUIPEMENTS

P71 : Conduit en fibres-ciment

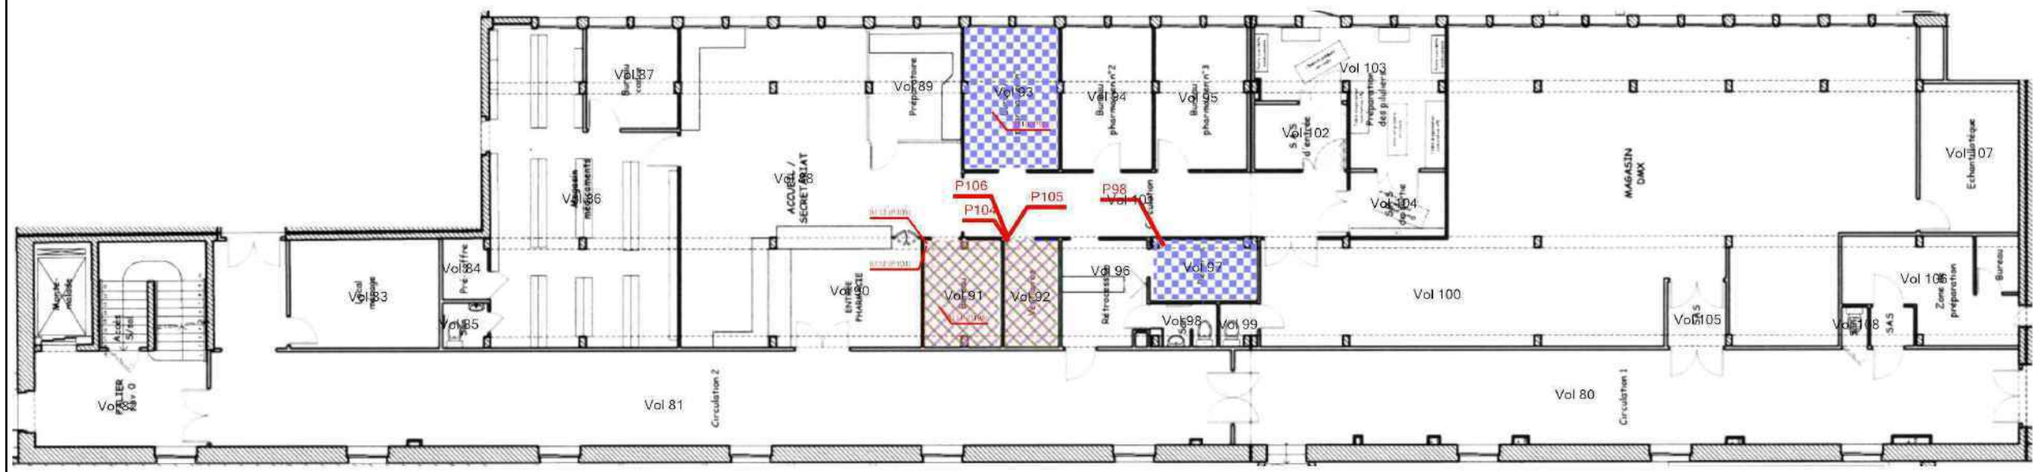
RDC - PÉRIMÈTRE DINTERVENTION - MPCA TOUTES CATÉGORIES CONFONDUES

P106 : Ragréage
	P104 : Dalles plastiques
	P98 : Colles de revêtement de sol
	P105 : Colle bitumeuse
