DOSSIER DE DIAGNOSTIC TECHNIQUE

Référence : 002ER777397-1
A communiquer pour toute correspondance
Réalisé le : 11/03/2024
Reférence mandataire : CH CHAUMONT - BATIMENT LARREY

CH CHAUMONT - BATIMENT LARREY
2 RUE JEANNE D'ARC
52014 CHAUMONT

Rapport de repérage des matériaux et produits contenant de l'amiante avant réalisation de travaux dans un immeuble bâti

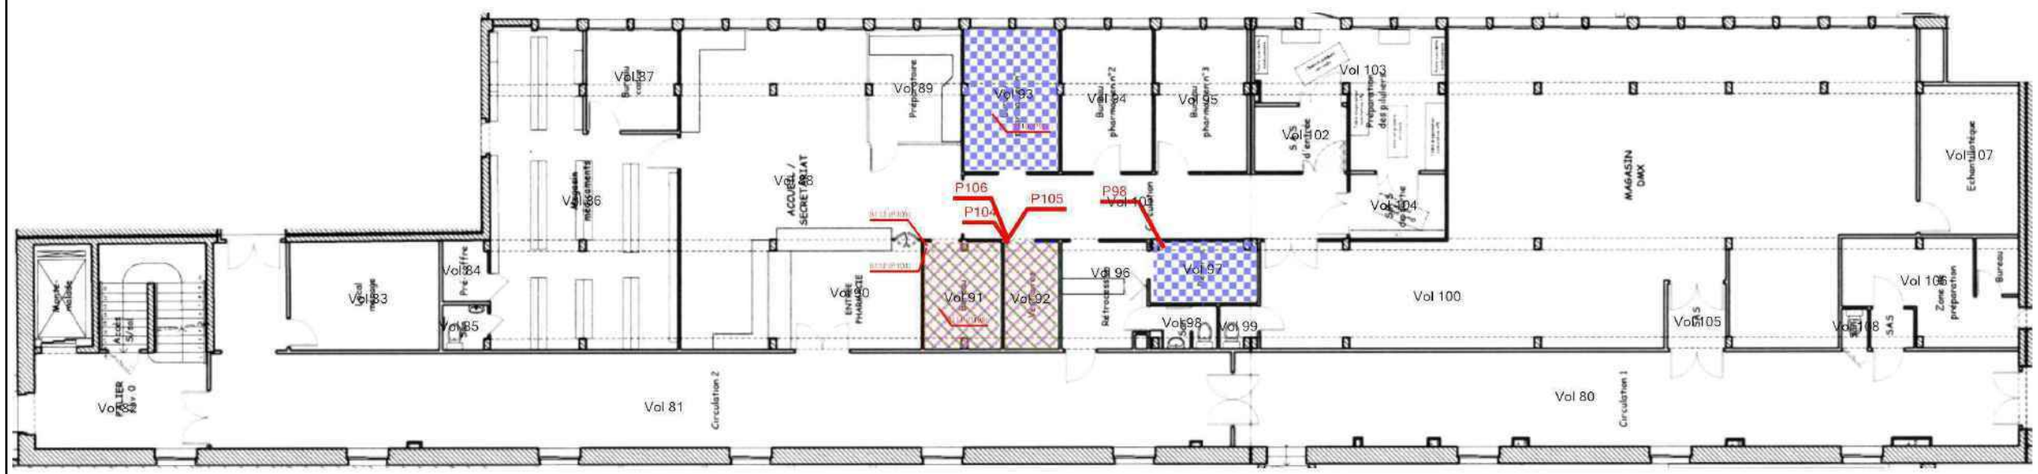
RDC - PÉRIMÈTRE DINTERVENTION - MPCA REVÊTEMENT DE SOL

P106 : Ragréage
	P104 : Dalles plastiques
	P98 : Colles de revêtement de sol
	P105 : Colle bitumeuse

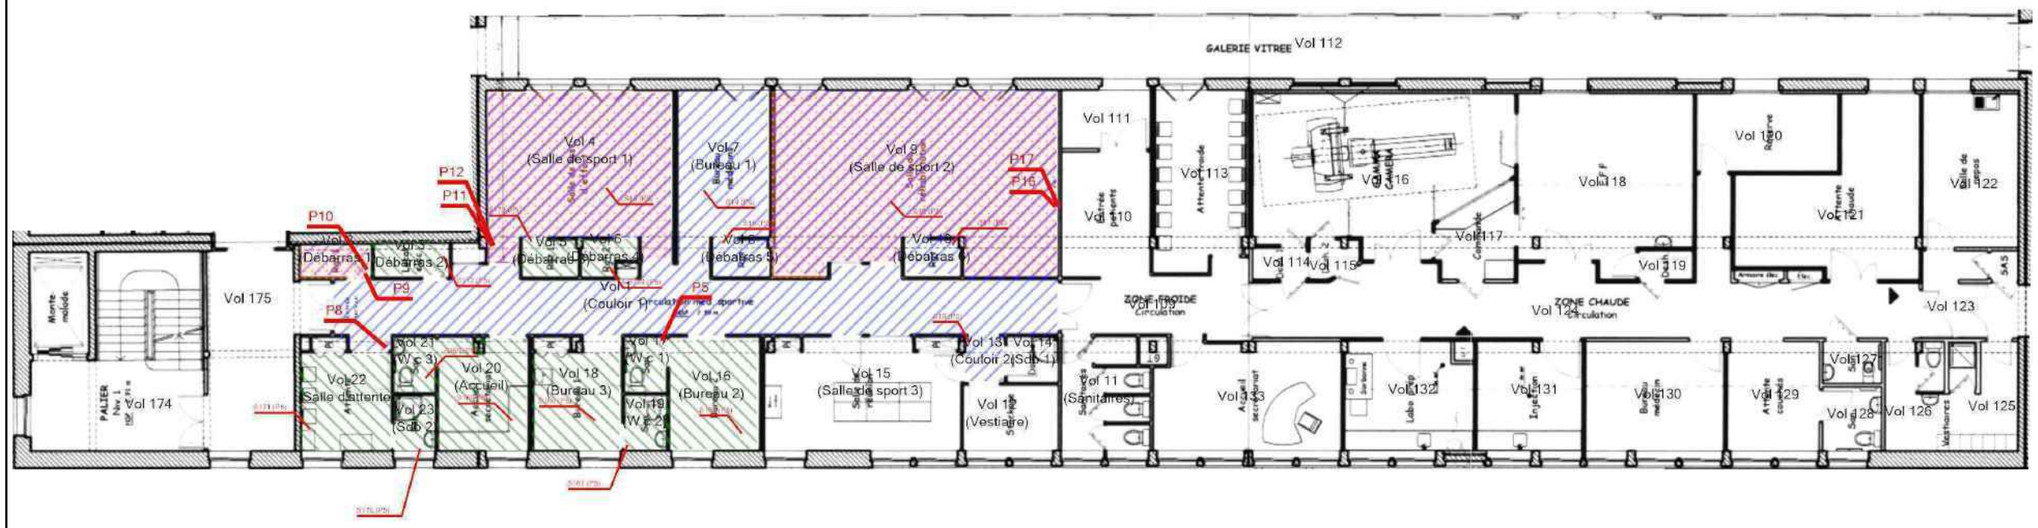
R+1 - PÉRIMÈTRE DINTERVENTION - MPCA TOUTES CATÉGORIES CONFONDUES

P11 : Dalles plastiques
	P16 : Dalles plastiques
	P10 : Colle bitumeuse
	P17 : Colle bitumeuse
	P8 : Dalles plastiques
	P12 : Colle bitumeuse
	P9 : Dalles plastiques
	P5 : Ragréage

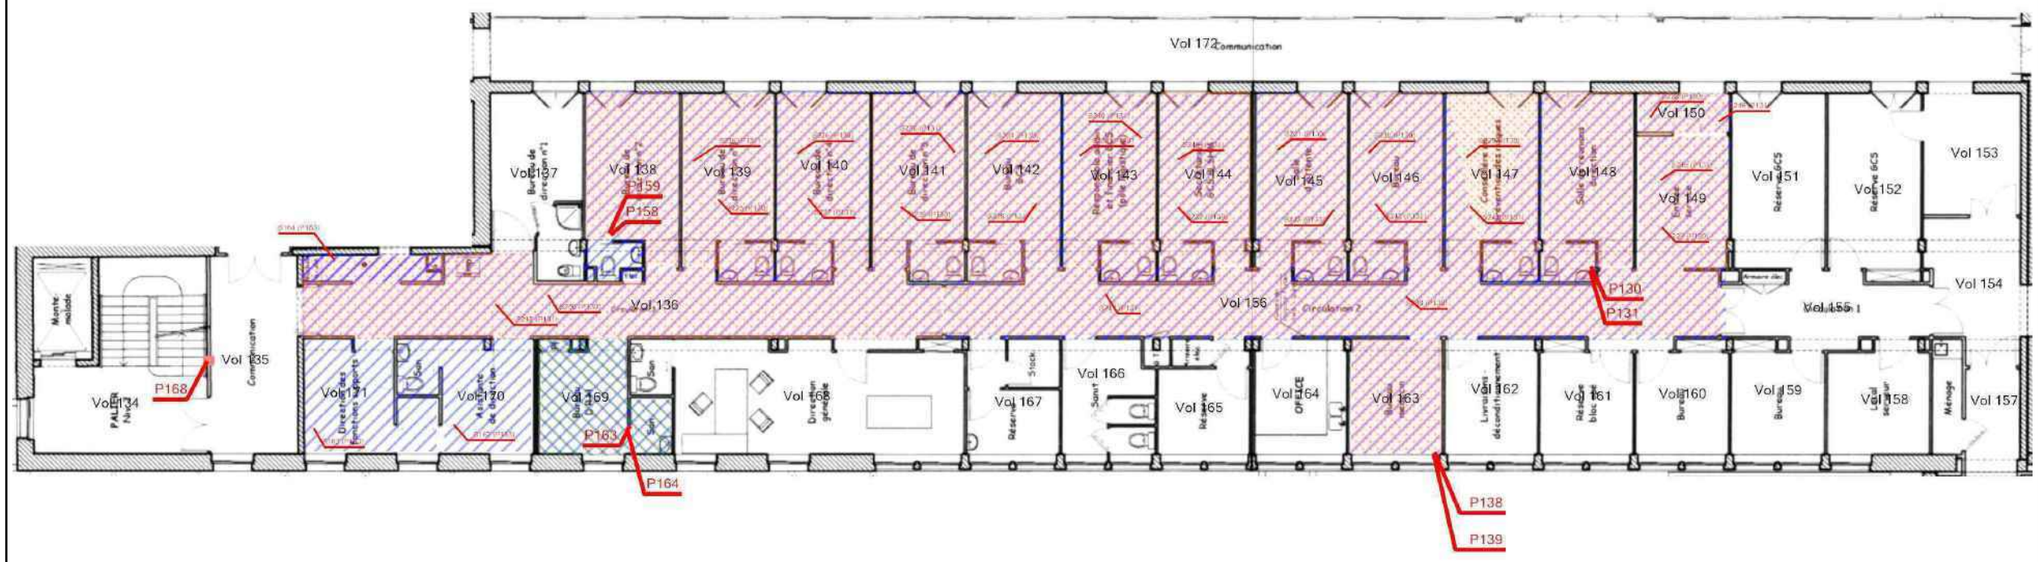
R+2 - PÉRIMÈTRE DINTERVENTION - MPCA TOUTES CATÉGORIES CONFONDUES

P130 : Dalles plastiques
	P158 : Dalles plastiques
	P163 : Dalles plastiques
	P138 : Dalles plastiques
	P131 : Colle bitumeuse
	P159 : Colle bitumeuse
	P168 : Coffrage perdu
	P164 : Revêtement / Colle / Matériau / Colle - Dur / Souple / Effritable / Bitumineux - Gris / Marron / Gris / Noir
	P139 : Colle bitumeuse

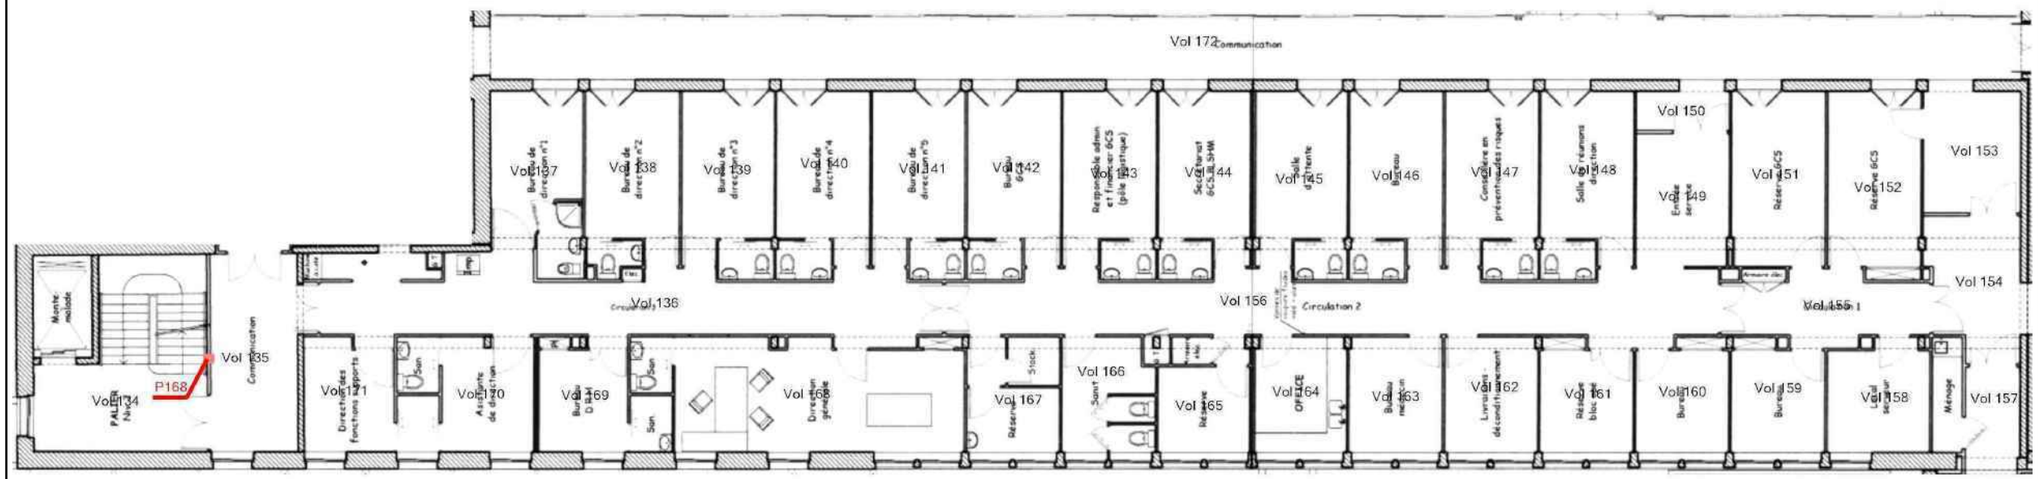
R+2 - PÉRIMÈTRE DINTERVENTION - MPCA PAROIS VERTICALES INTÉRIEURES ET ENDUITS

P168 : Coffrage perdu

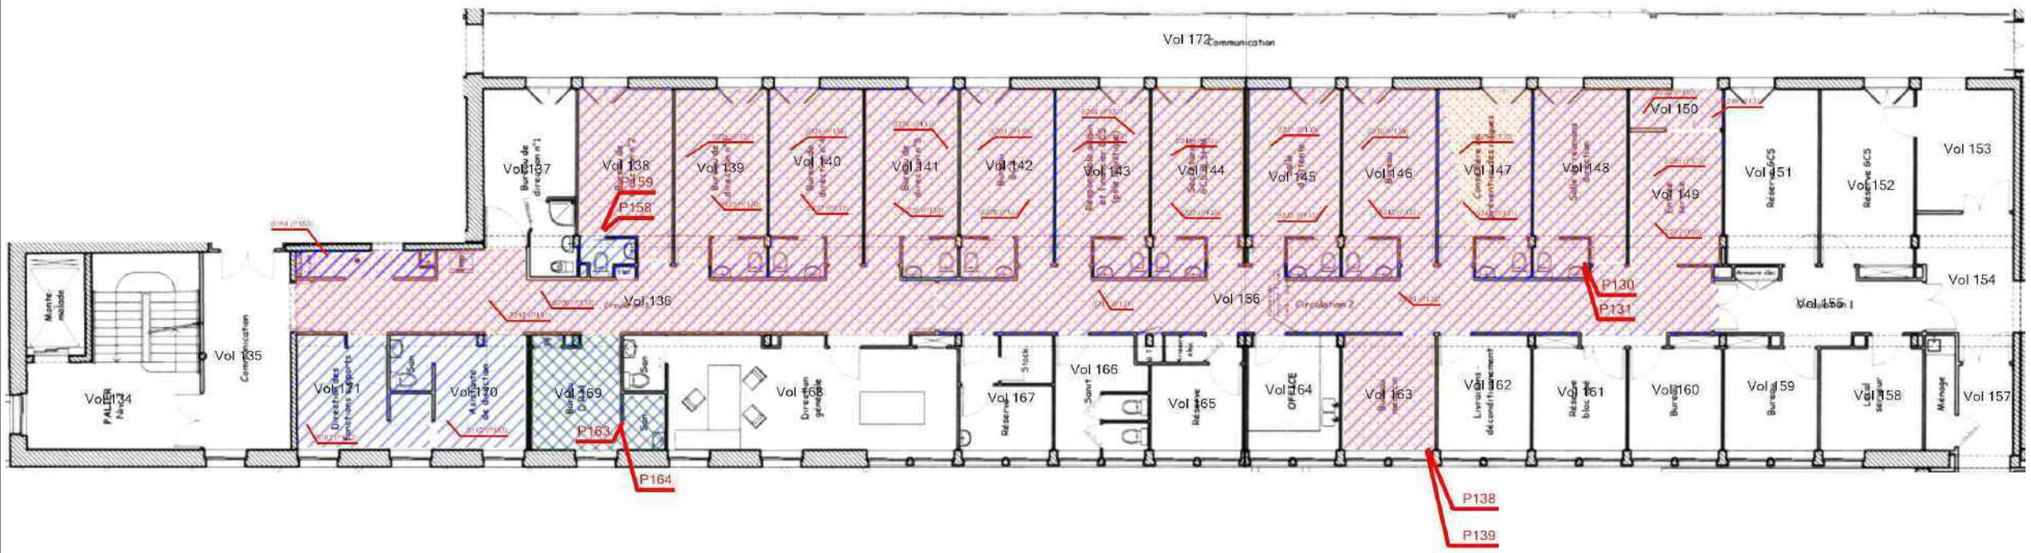
R+2 - PÉRIMÈTRE DINTERVENTION - MPCA REVÊTEMENT DE SOL

P130 : Dalles plastiques
	P158 : Dalles plastiques
	P163 : Dalles plastiques
	P138 : Dalles plastiques
	P131 : Colle bitumeuse
	P159 : Colle bitumeuse
	P164 : Revêtement / Colle / Matériau / Colle - Dur / Souple / Effritable / Bitumineux - Gris / Marron / Gris / Noir
	P139 : Colle bitumeuse

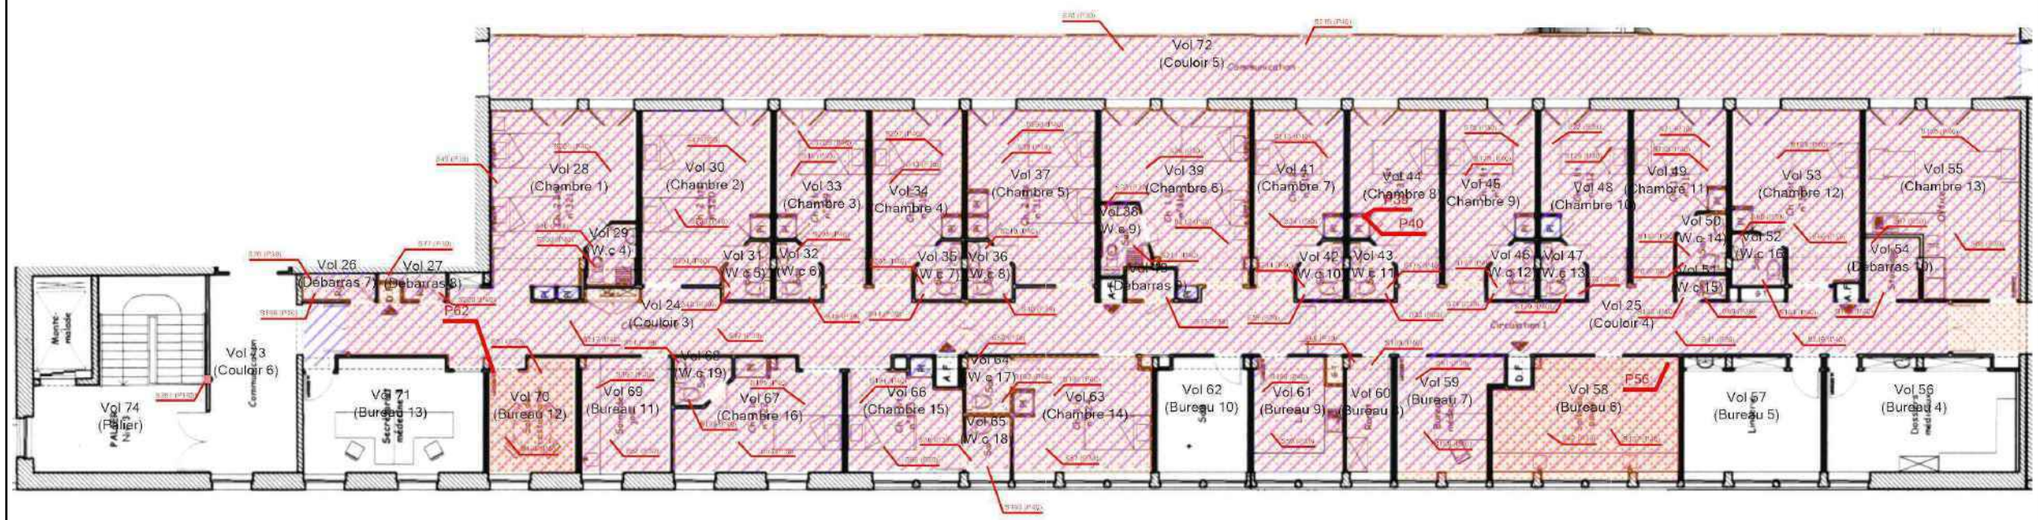
R+3 - PÉRIMÈTRE DINTERVENTION - MPCA TOUTES CATÉGORIES CONFONDUES

P56 : Colle bitumeuse
	P40 : Colle bitumeuse
	P168 : Coffrage perdu
	P62 : Colle bitumeuse
	P39 : Lés plastiques avec sous-couche

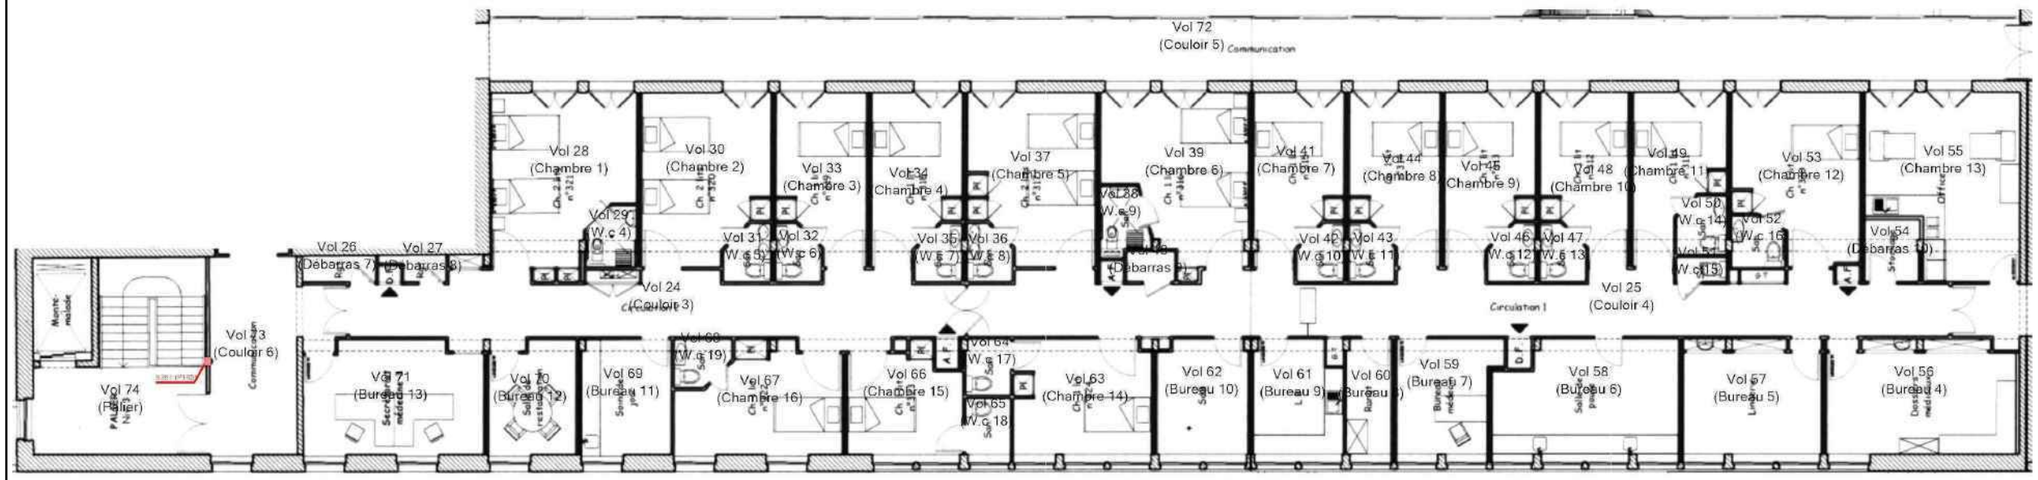
R+3 - PÉRIMÈTRE DINTERVENTION - MPCA PAROIS VERTICALES INTÉRIEURES ET ENDUITS

P168 : Coffrage perdu

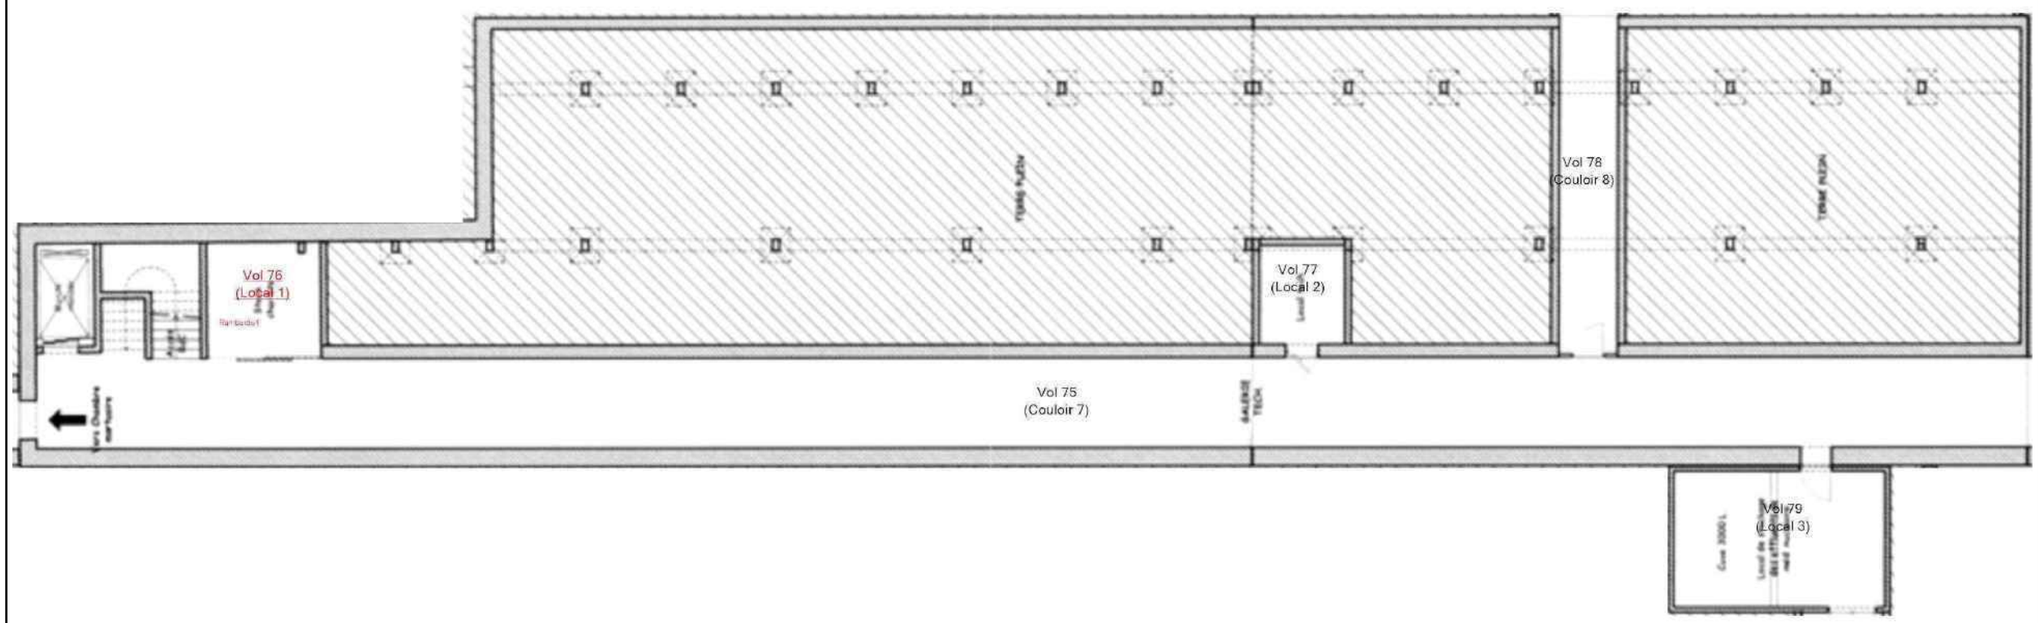
SOUS SOL - PÉRIMÈTRE DINTERVENTION - VOLUMES ET ÉLÉMENTS CONTENANT DU PLOMB

Volume et élément contenant du plomb

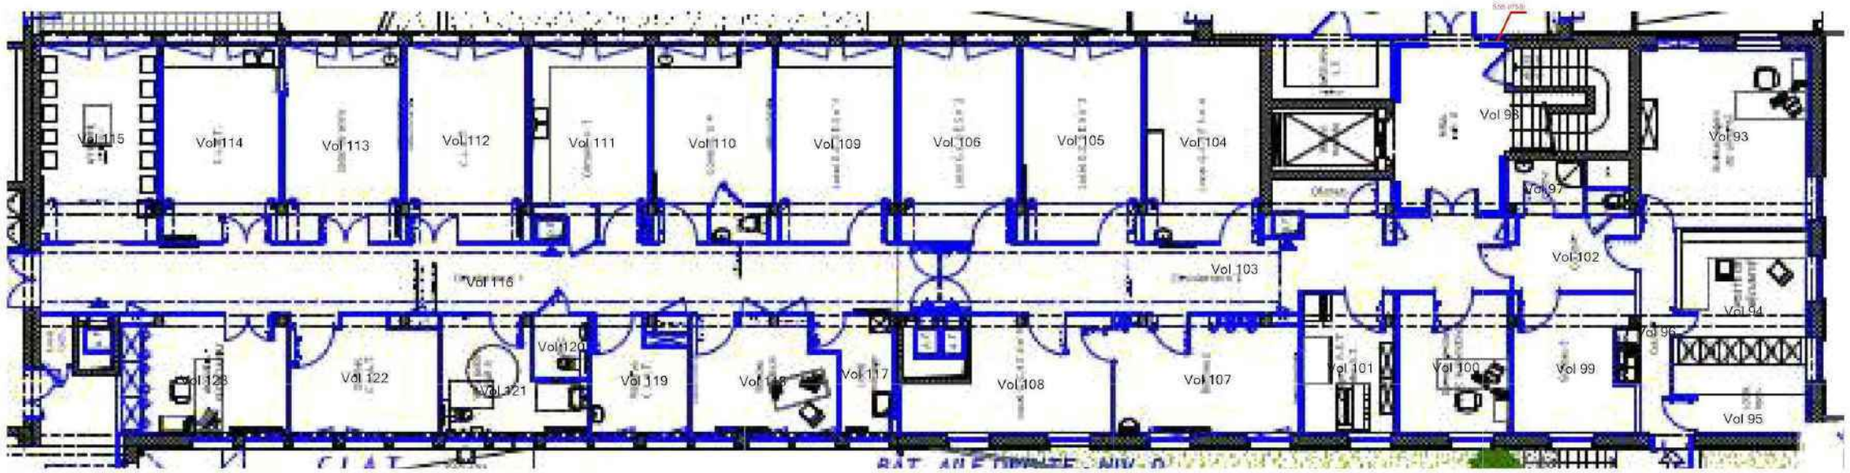
RDC - MPCA REVÊTEMENT DE MUR

P59 : Colle de carrelage (plinthe)

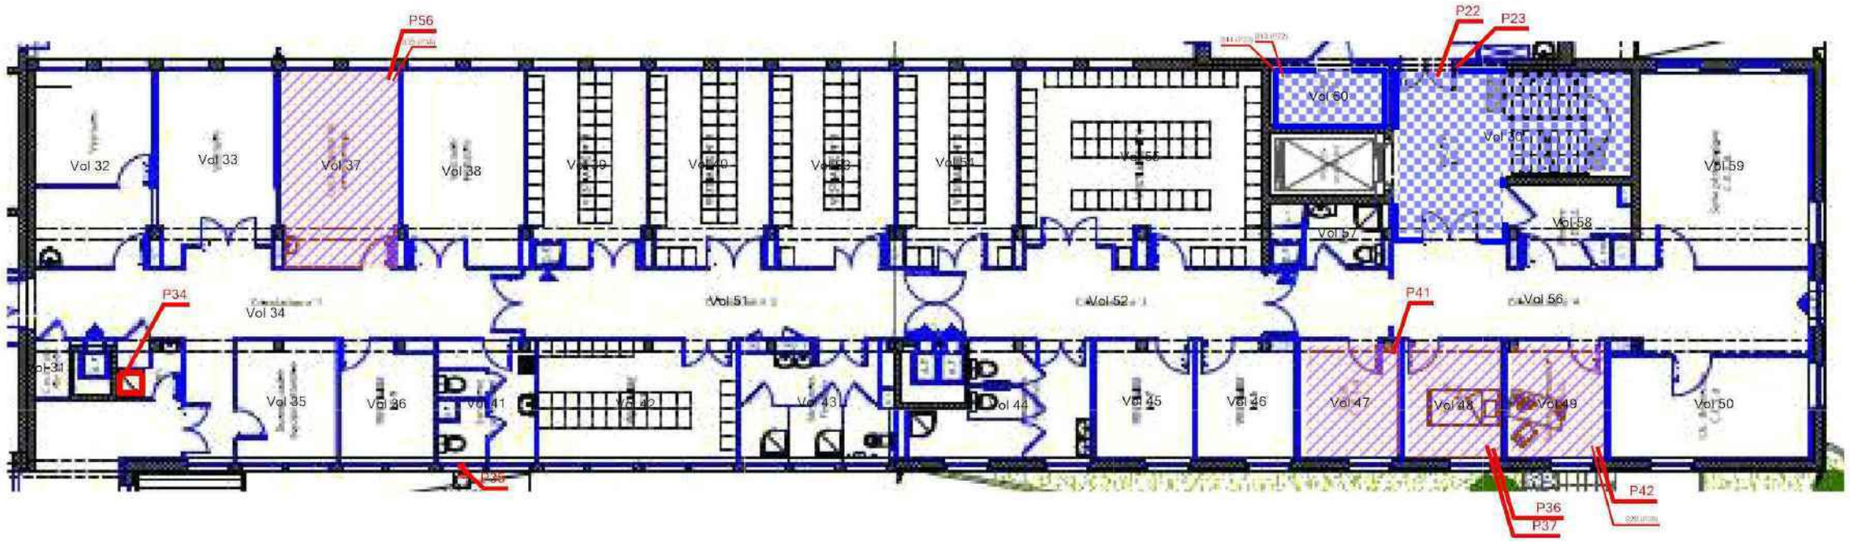
R+2 - MPCA TOUTES CATÉGORIES CONFONDUES

P34 : Conduit en fibres-ciment
	P22 : Colles de carrelage
	P37 : Dalles plastiques
	P56 : Revêtement - Dur - Beige, Colle / Ragréage - Bitumineux / Effritable - Noir / Gris
	P42 : Dalles plastiques
	P36 : Colle bitumeuse
	P41 : Dalles plastiques
	P35 : Conduit en fibres-ciment
	P23 : Colle de carrelage (plinthe)

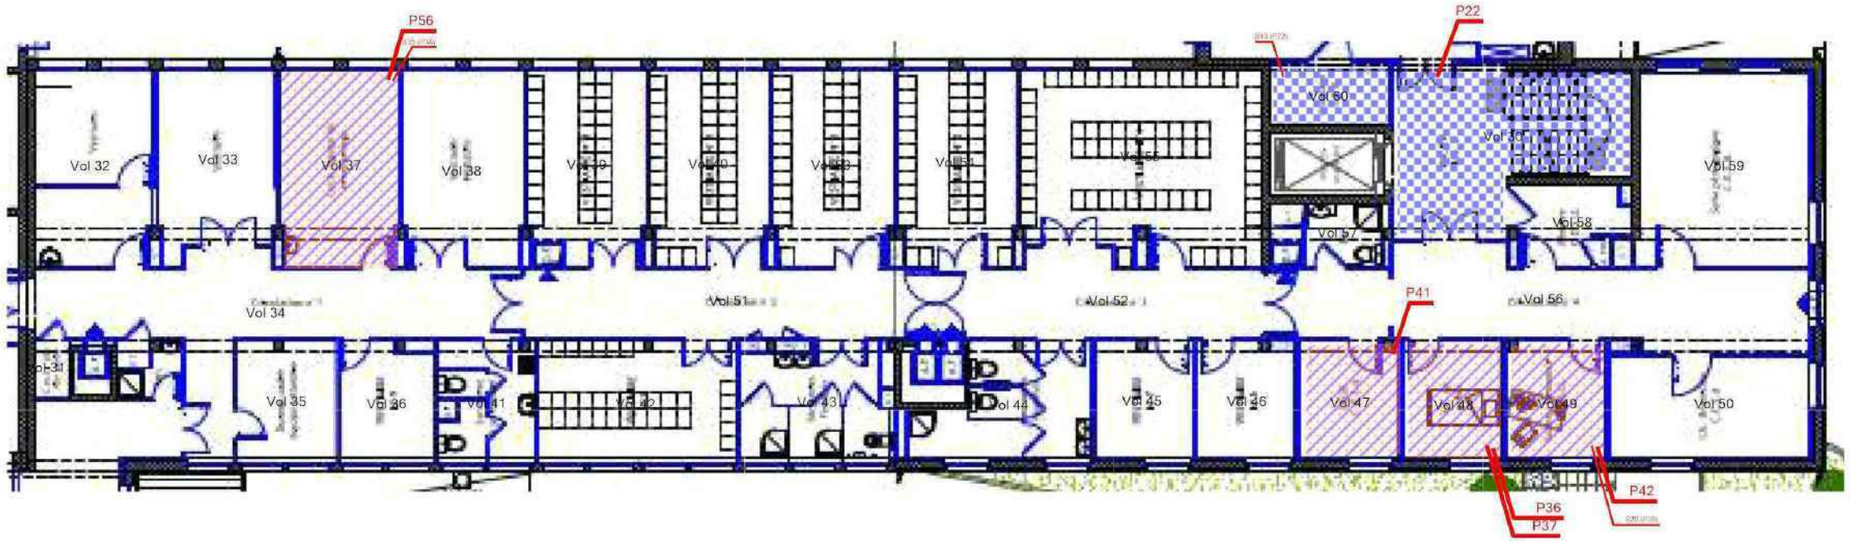
R+2 - MPCA REVÊTEMENT DE SOL

P22 : Colles de carrelage
	P37 : Dalles plastiques
	P56 : Revêtement - Dur - Beige, Colle / Ragréage - Bitumineux / Effritable - Noir / Gris
	P42 : Dalles plastiques
	P36 : Colle bitumeuse
	P41 : Dalles plastiques

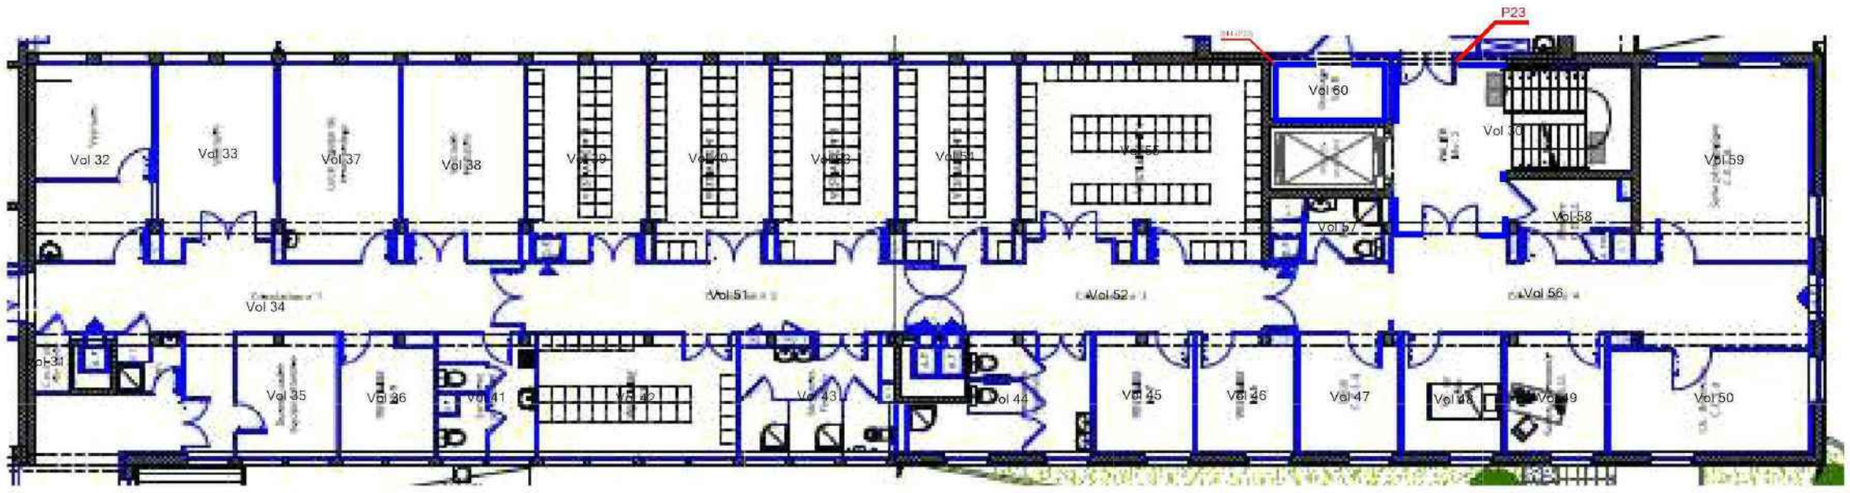
R+2 - MPCA REVÊTEMENT DE MUR

P23 : Colle de carrelage (plinthe)

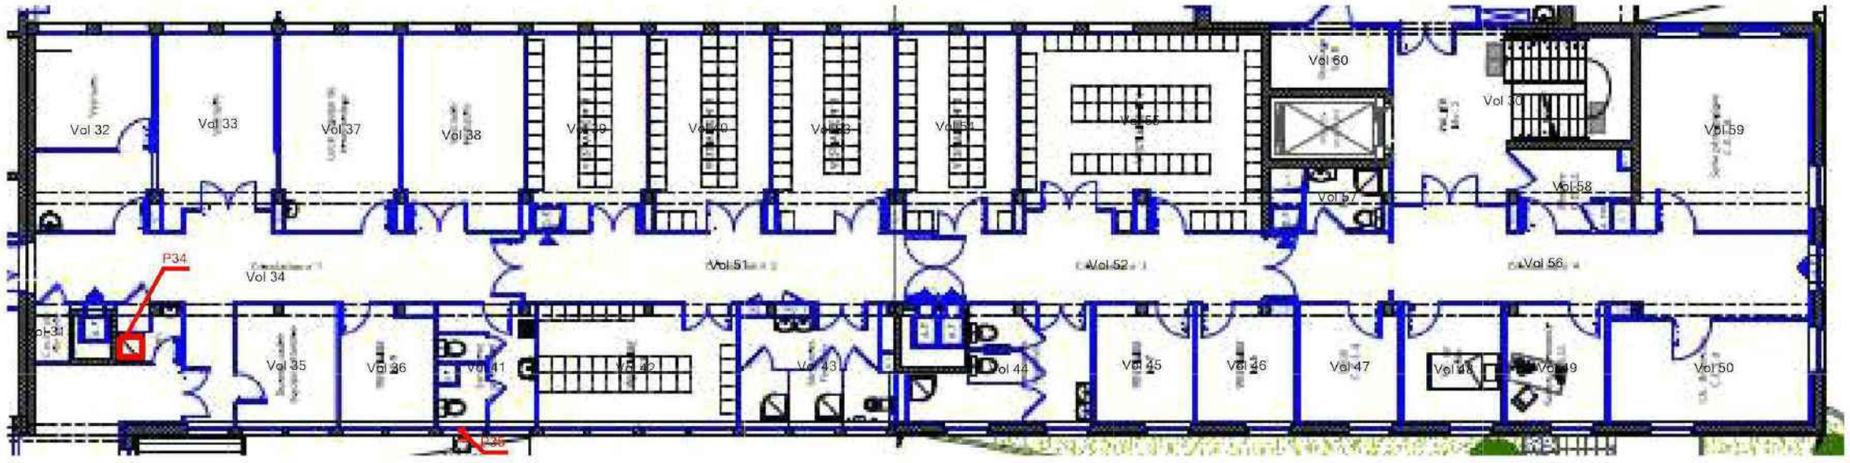
R+2 - MPCA CONDUITS, CANALISATIONS ET ÉQUIPEMENTS

P34 : Conduit en fibres-ciment
	P35 : Conduit en fibres-ciment

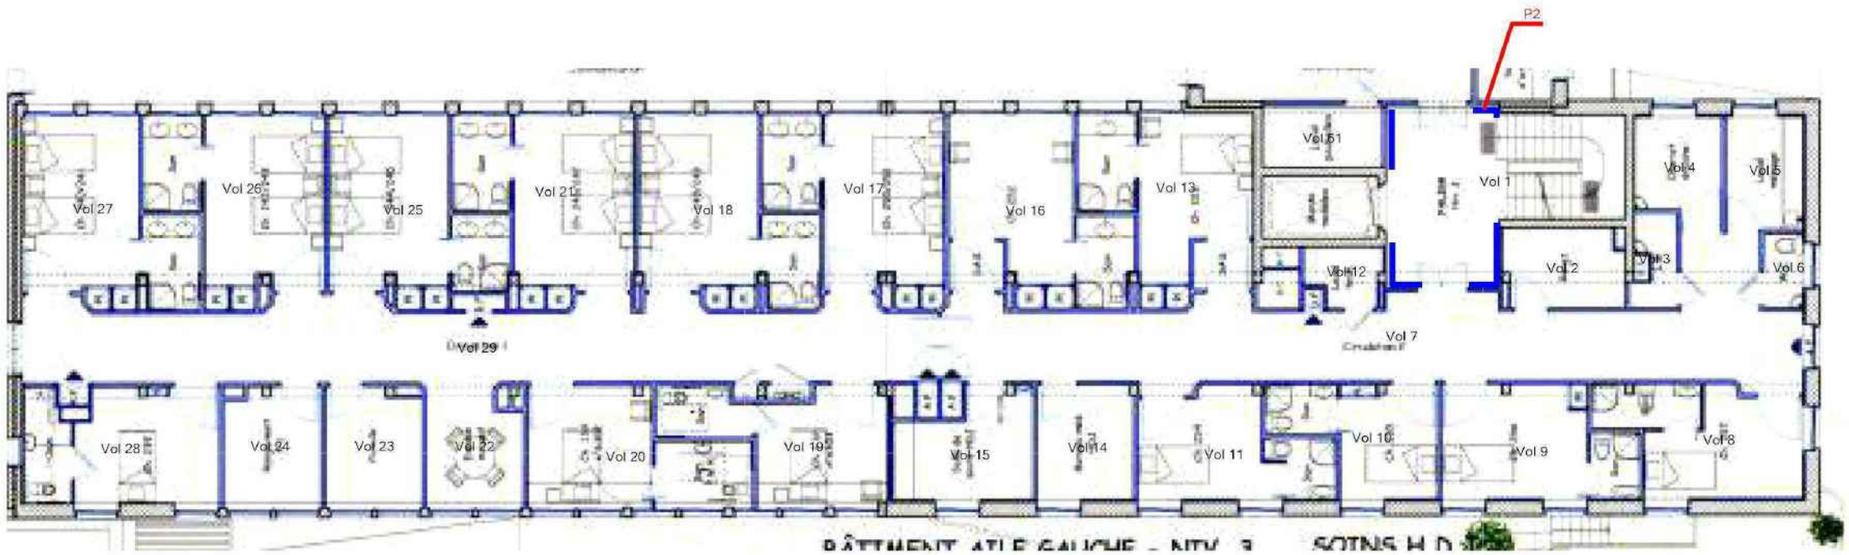
R+3 - MPCA REVÊTEMENT DE MUR

P2 : Colle de carrelage (plinthe)

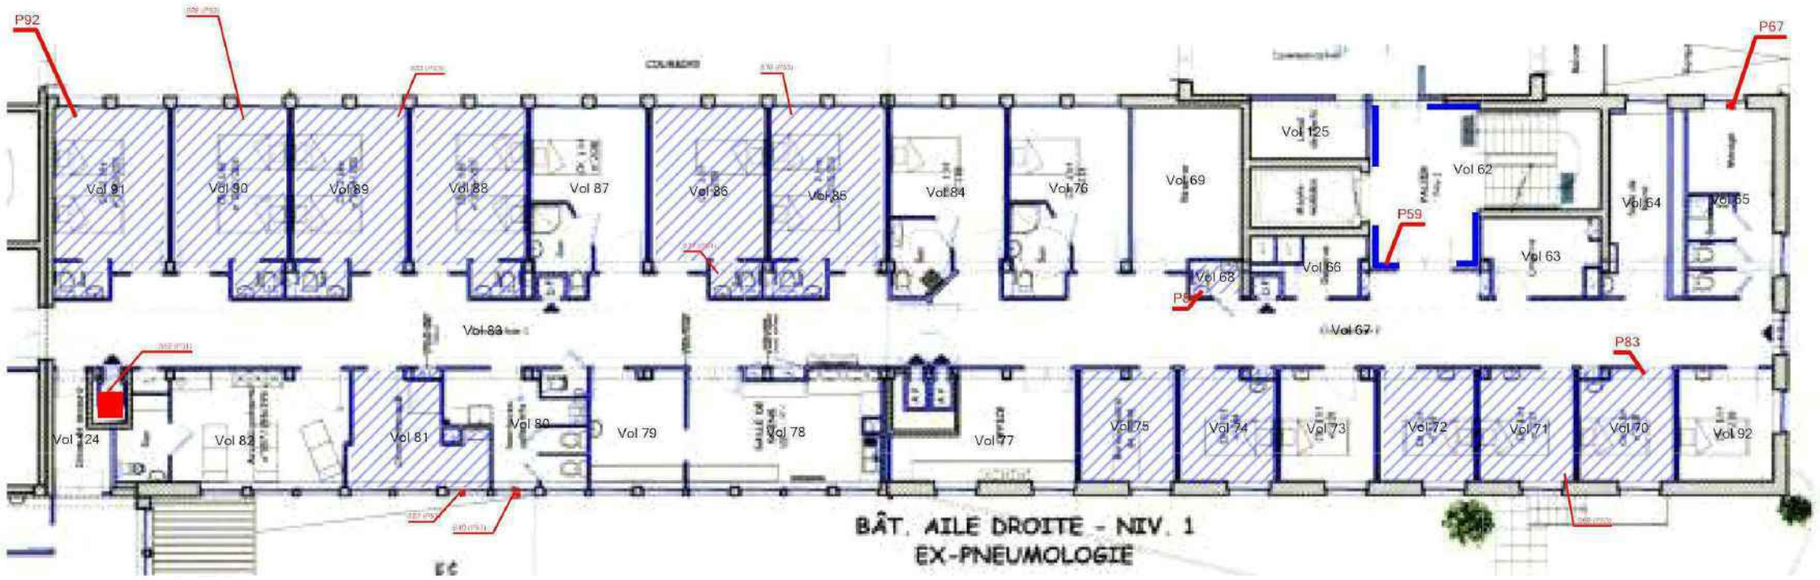
R+1 - MPCA TOUTES CATÉGORIES CONFONDUES

P67 : Conduit en fibres-ciment
	P84 : Dalles plastiques
	P34 : Conduit en fibres-ciment
	P59 : Colle de carrelage (plinthe)
	P83 : Dalles plastiques
	P92 : Dalles plastiques

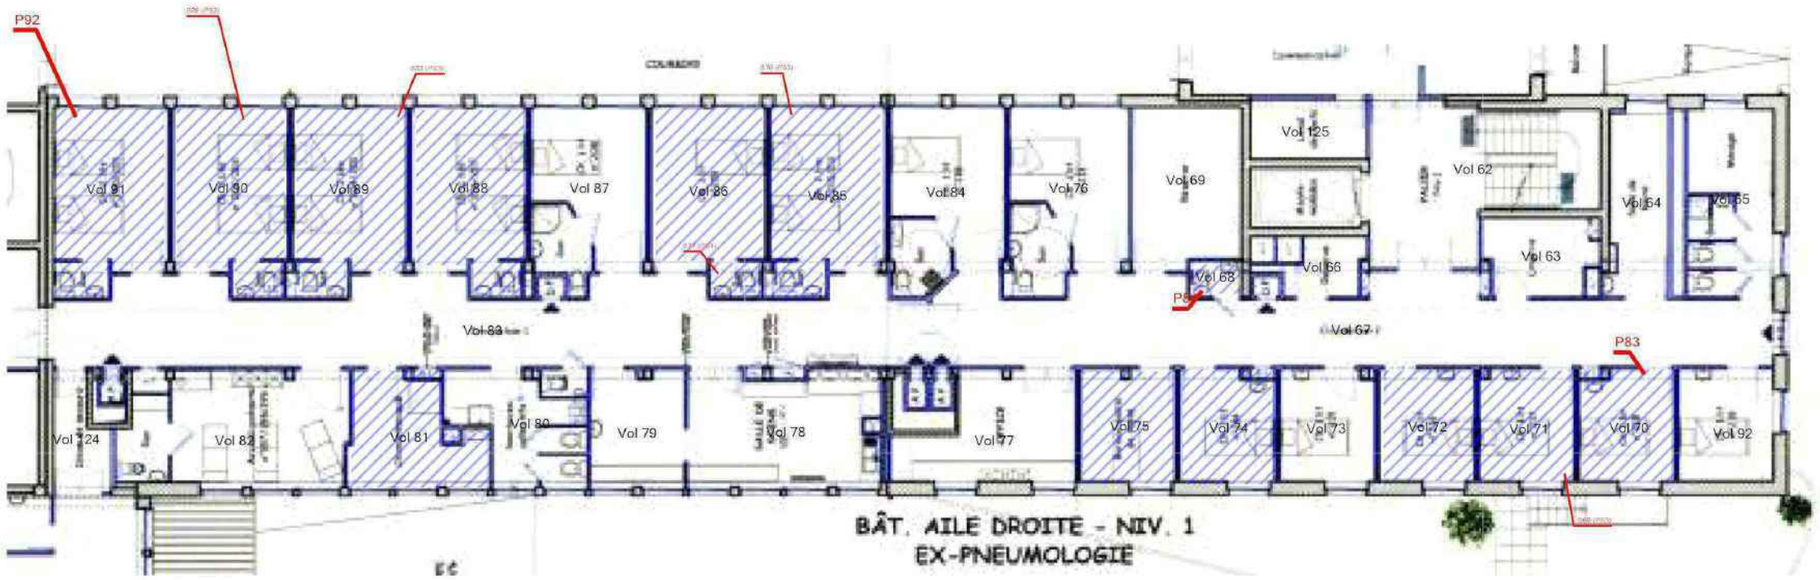
R+1 - MPCA REVÊTEMENT DE SOL

P84 : Dalles plastiques
	P83 : Dalles plastiques
	P92 : Dalles plastiques

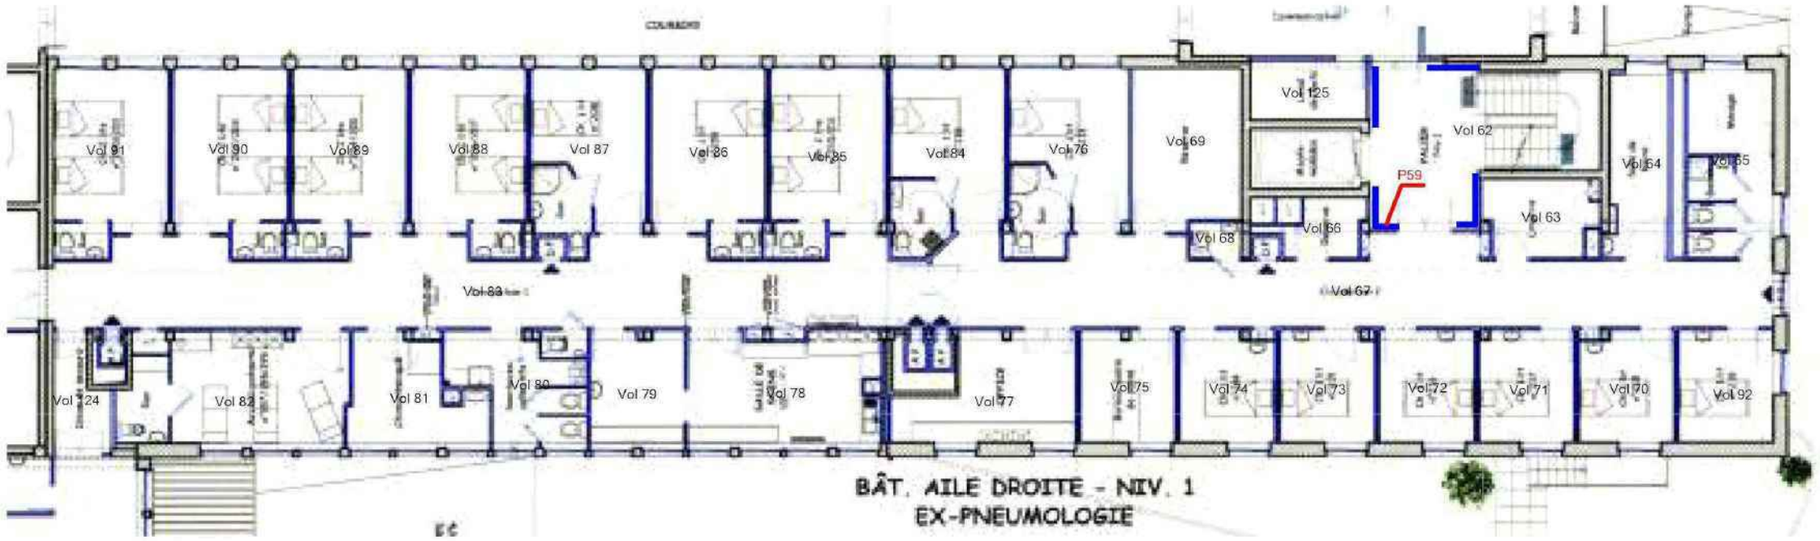
R+1 - MPCA REVÊTEMENT DE MUR

P59 : Colle de carrelage (plinthe)

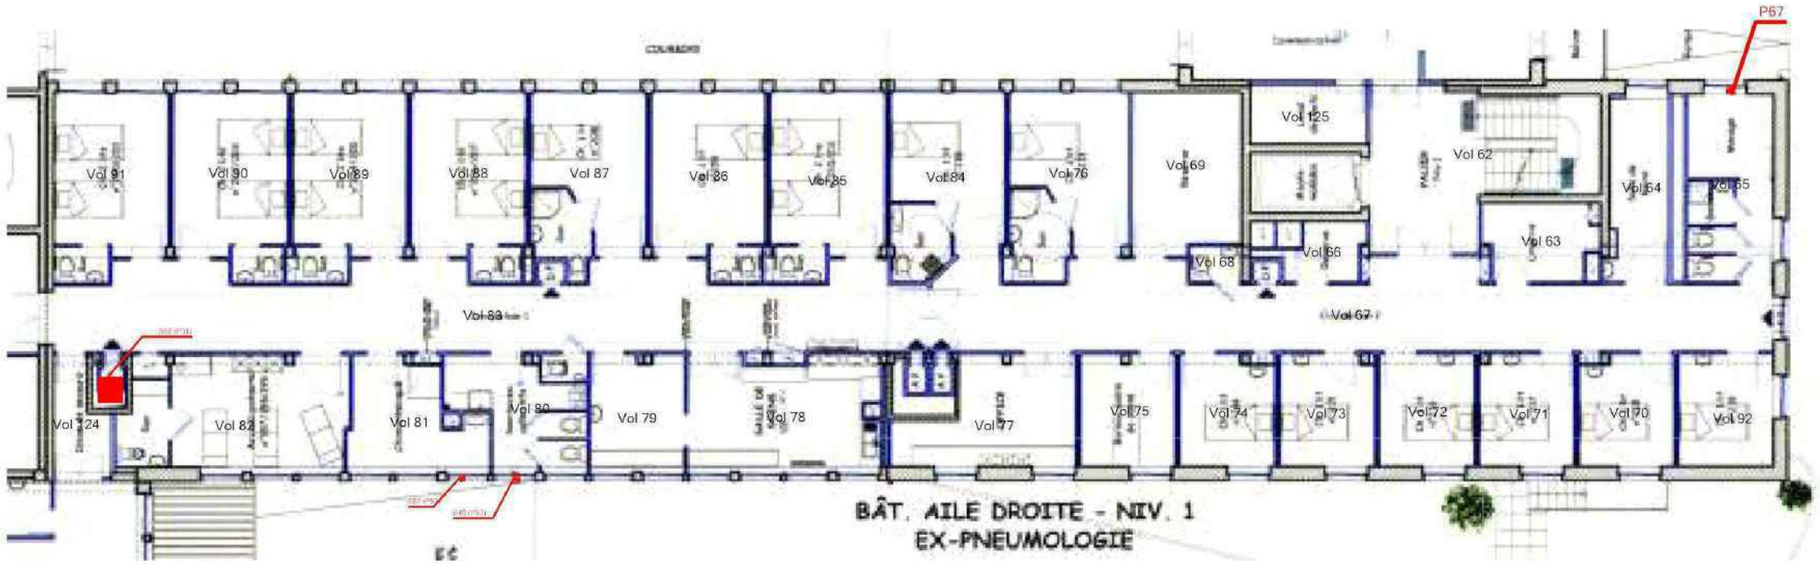
R+1 - MPCA CONDUITS, CANALISATIONS ET ÉQUIPEMENTS

P67 : Conduit en fibres-ciment
	P34 : Conduit en fibres-ciment

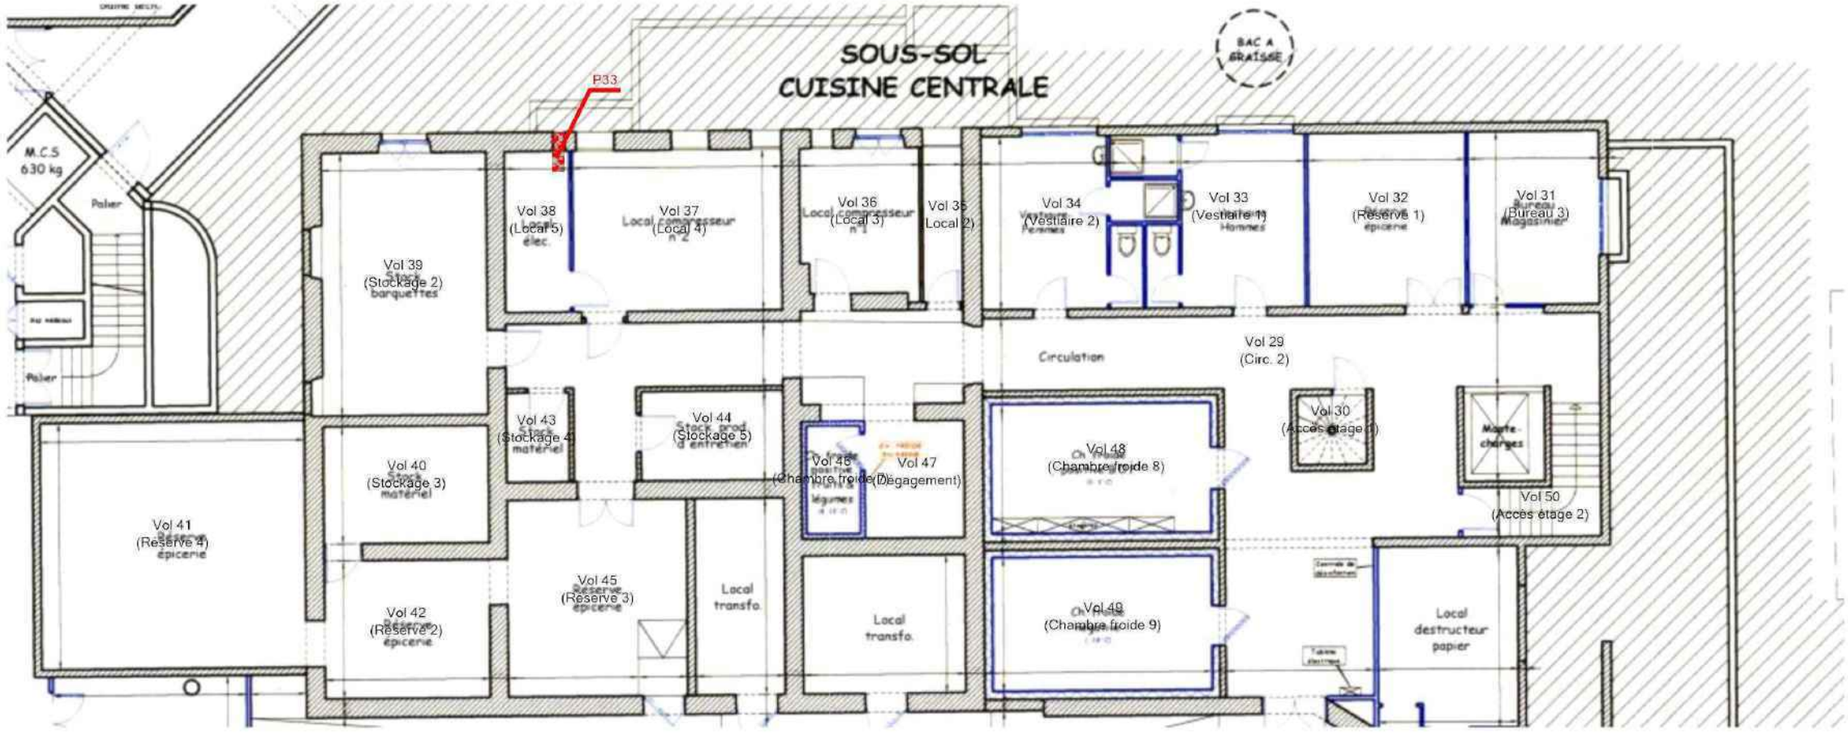
SOUS-SOL - MPCA CONDUITS, CANALISATIONS ET ÉQUIPEMENTS

P33 : Conduit en fibres-ciment

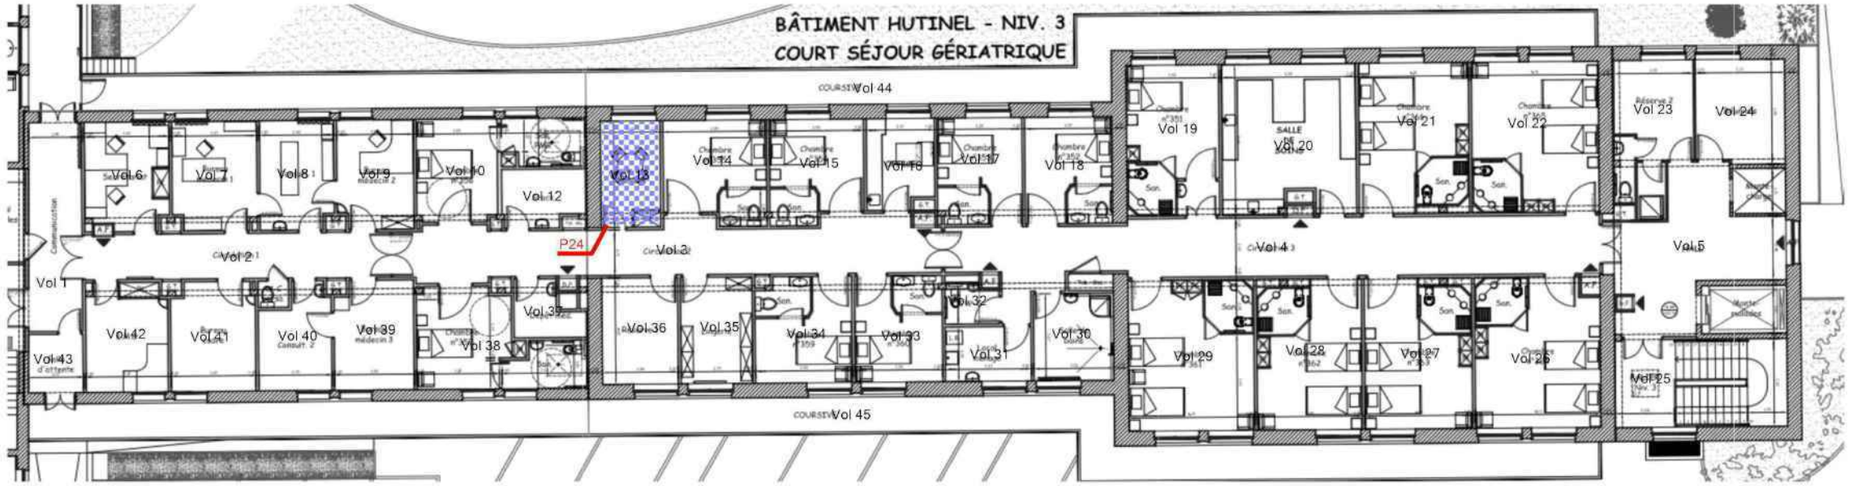
R+3 - MPCA TOUTES CATÉGORIES CONFONDUES

Légende	
	P24 : Colles de revêtement de sol
