DOSSIER DE DIAGNOSTIC TECHNIQUE

Référence : 002ER777397-1
A communiquer pour toute correspondance
Réalisé le : 11/03/2024
Reférence mandataire : CH CHAUMONT - BATIMENT LARREY

CH CHAUMONT - BATIMENT LARREY
2 RUE JEANNE D'ARC
52014 CHAUMONT

Rapport de repérage des matériaux et produits contenant de l'amiante avant réalisation de travaux dans un immeuble bâti

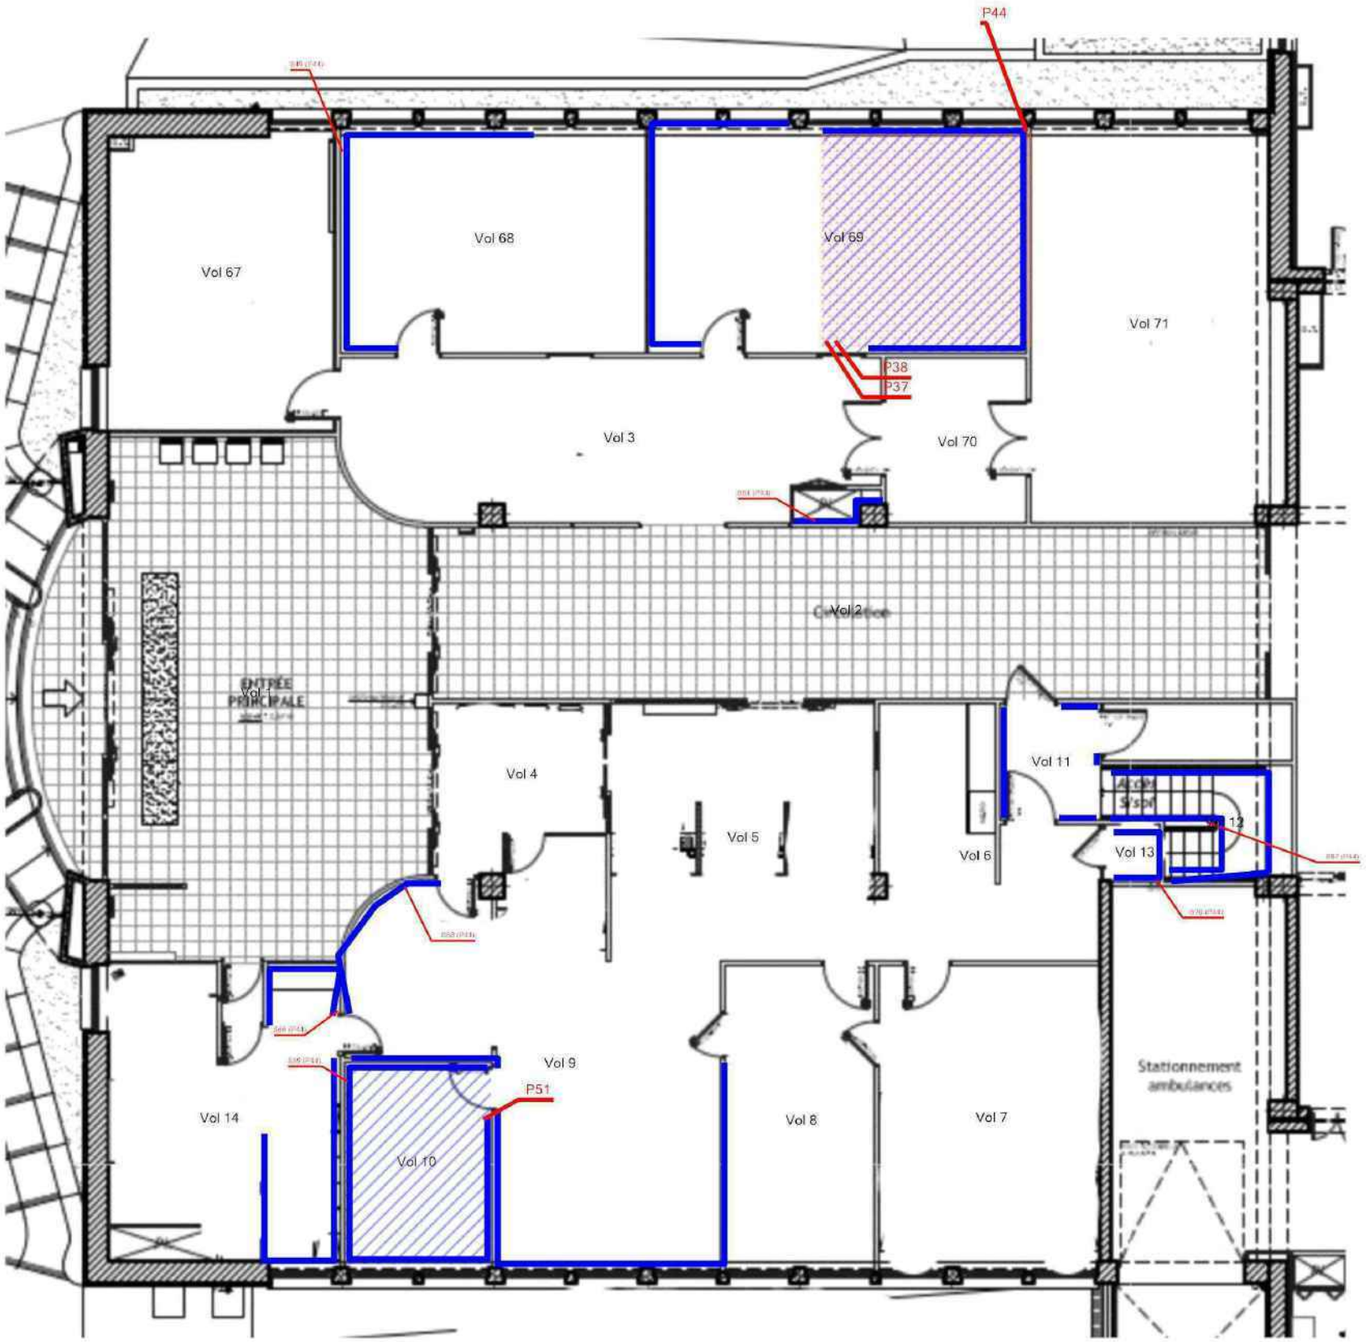
P51 : Dalles plastiques
	P37 : Colle bitumeuse
	P44 : Colle de carrelage (plinthe)
	P38 : Dalles plastiques

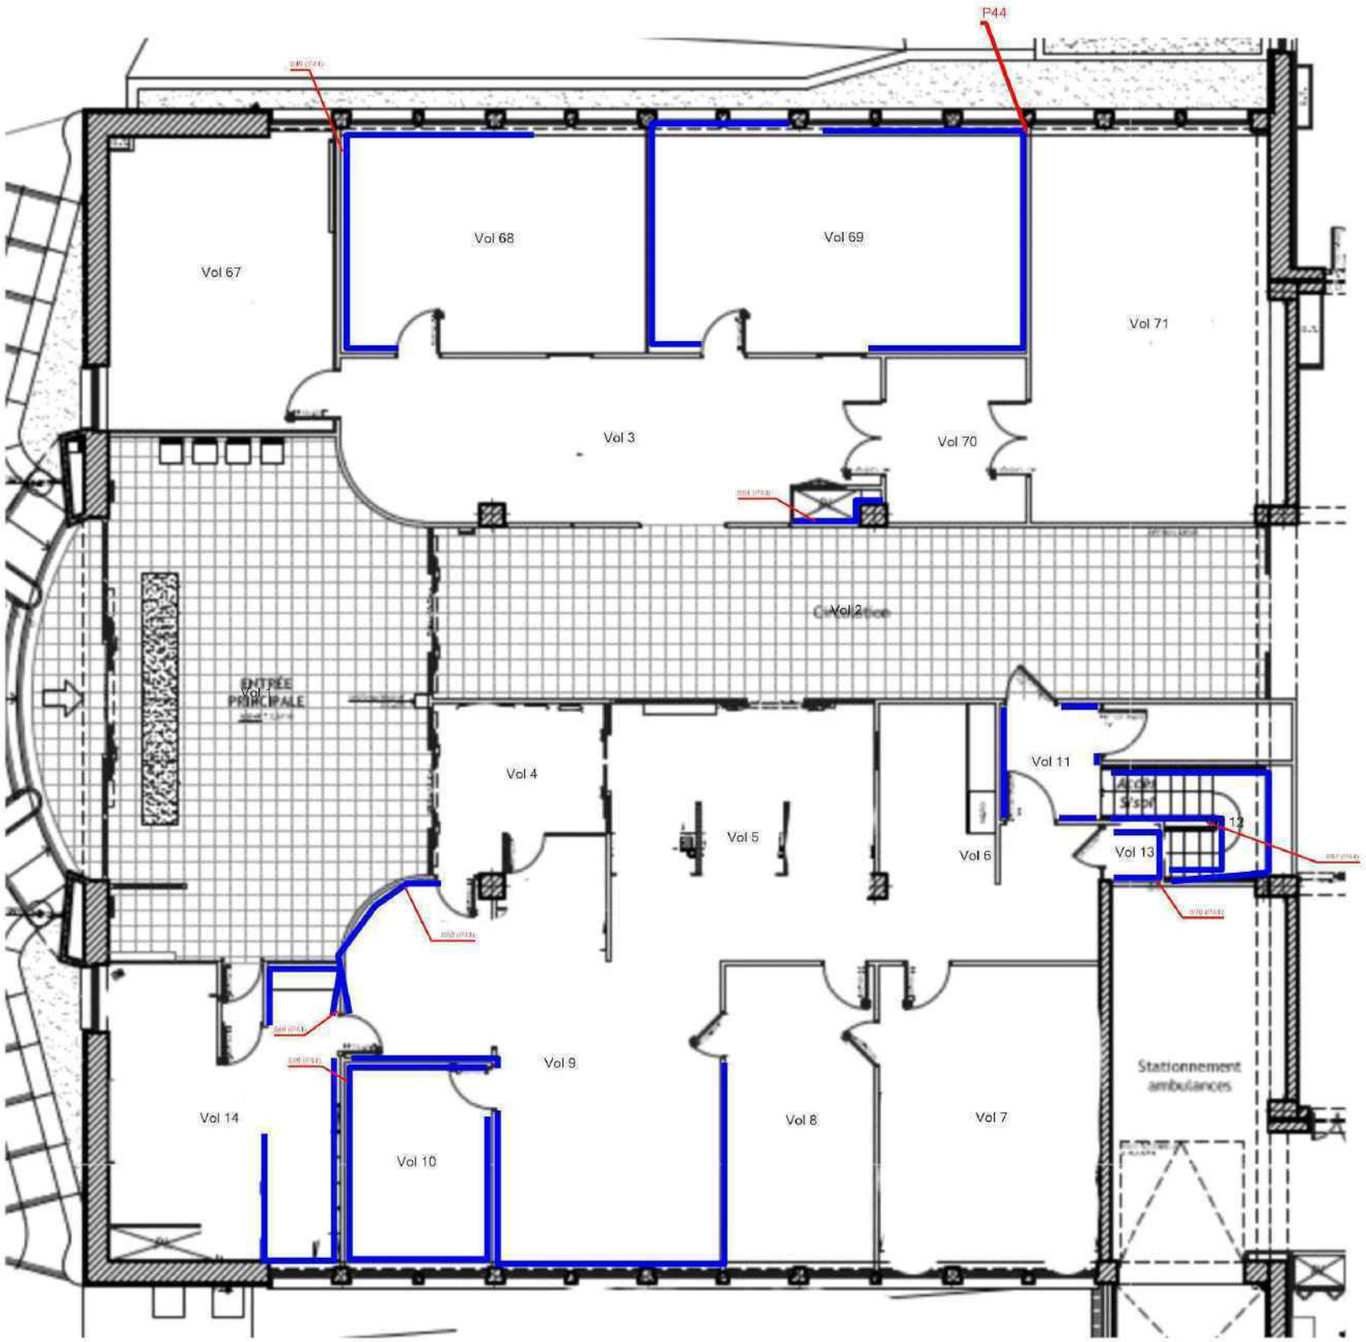
RDC - MPCA REVÊTEMENT DE MUR

P44 : Colle de carrelage (plinthe)

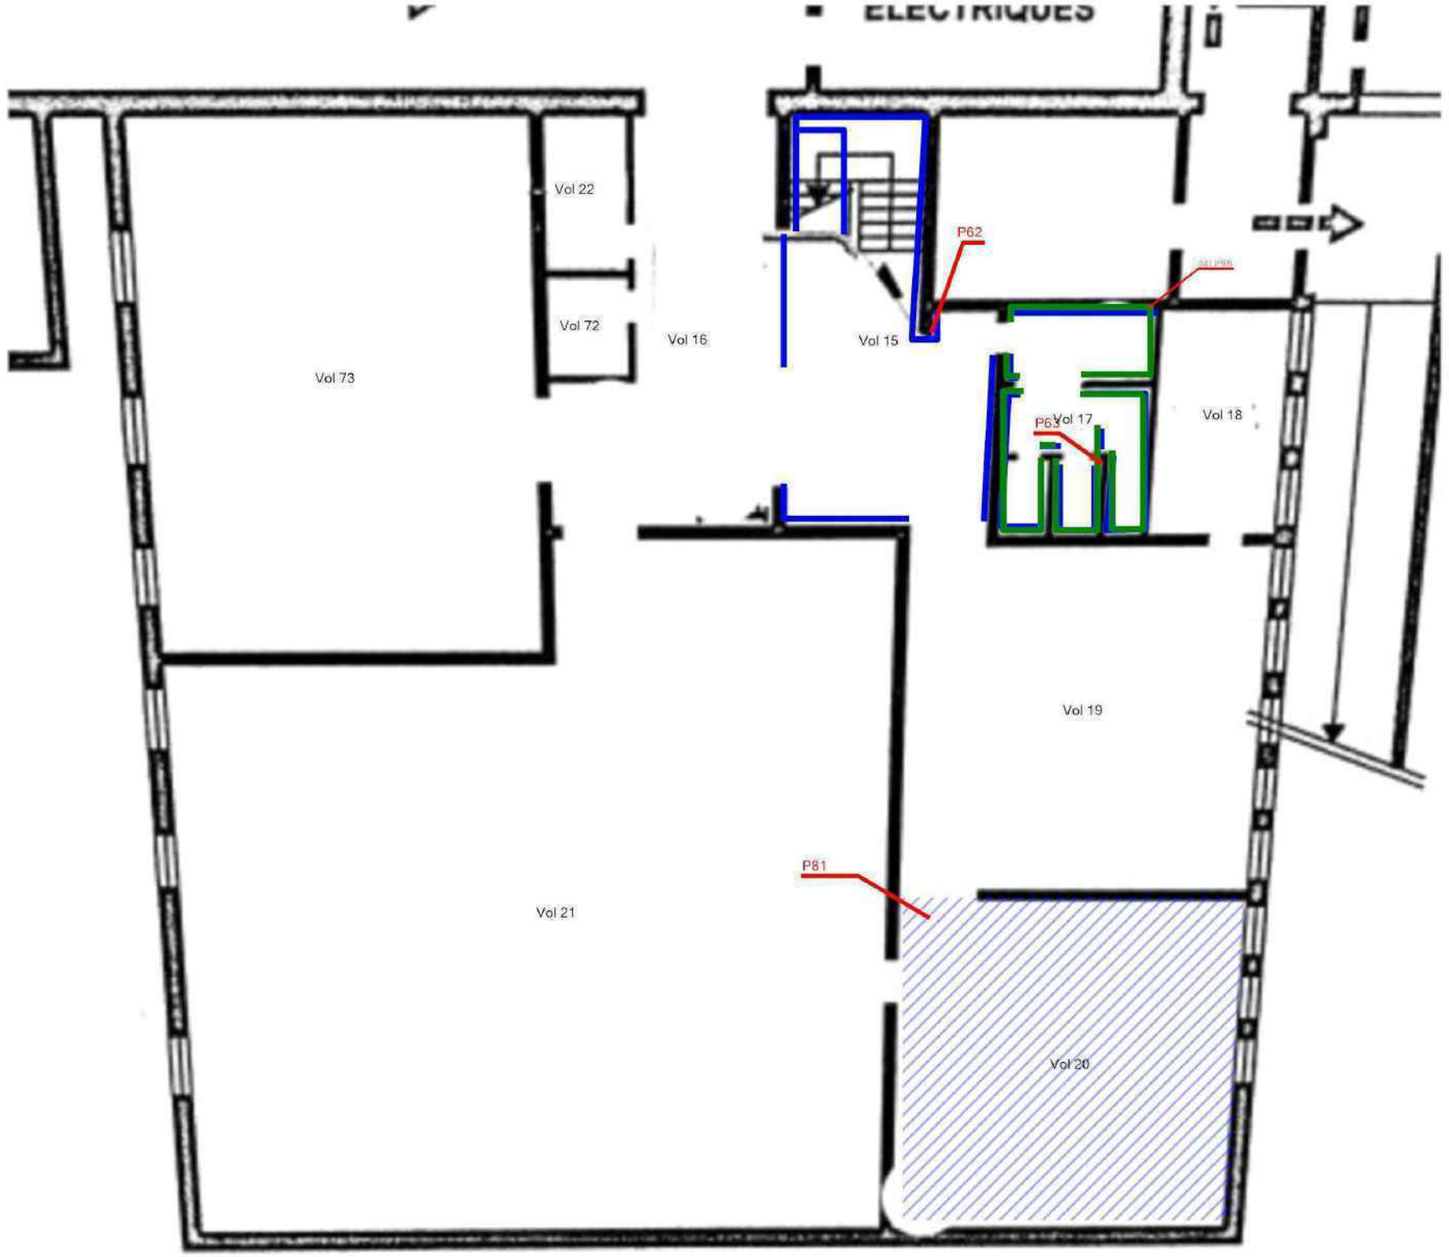
Légende	
	P81 : Dalles plastiques
	P63 : Colle de carrelage (faïence)
	P62 : Colle de carrelage (plinthe)

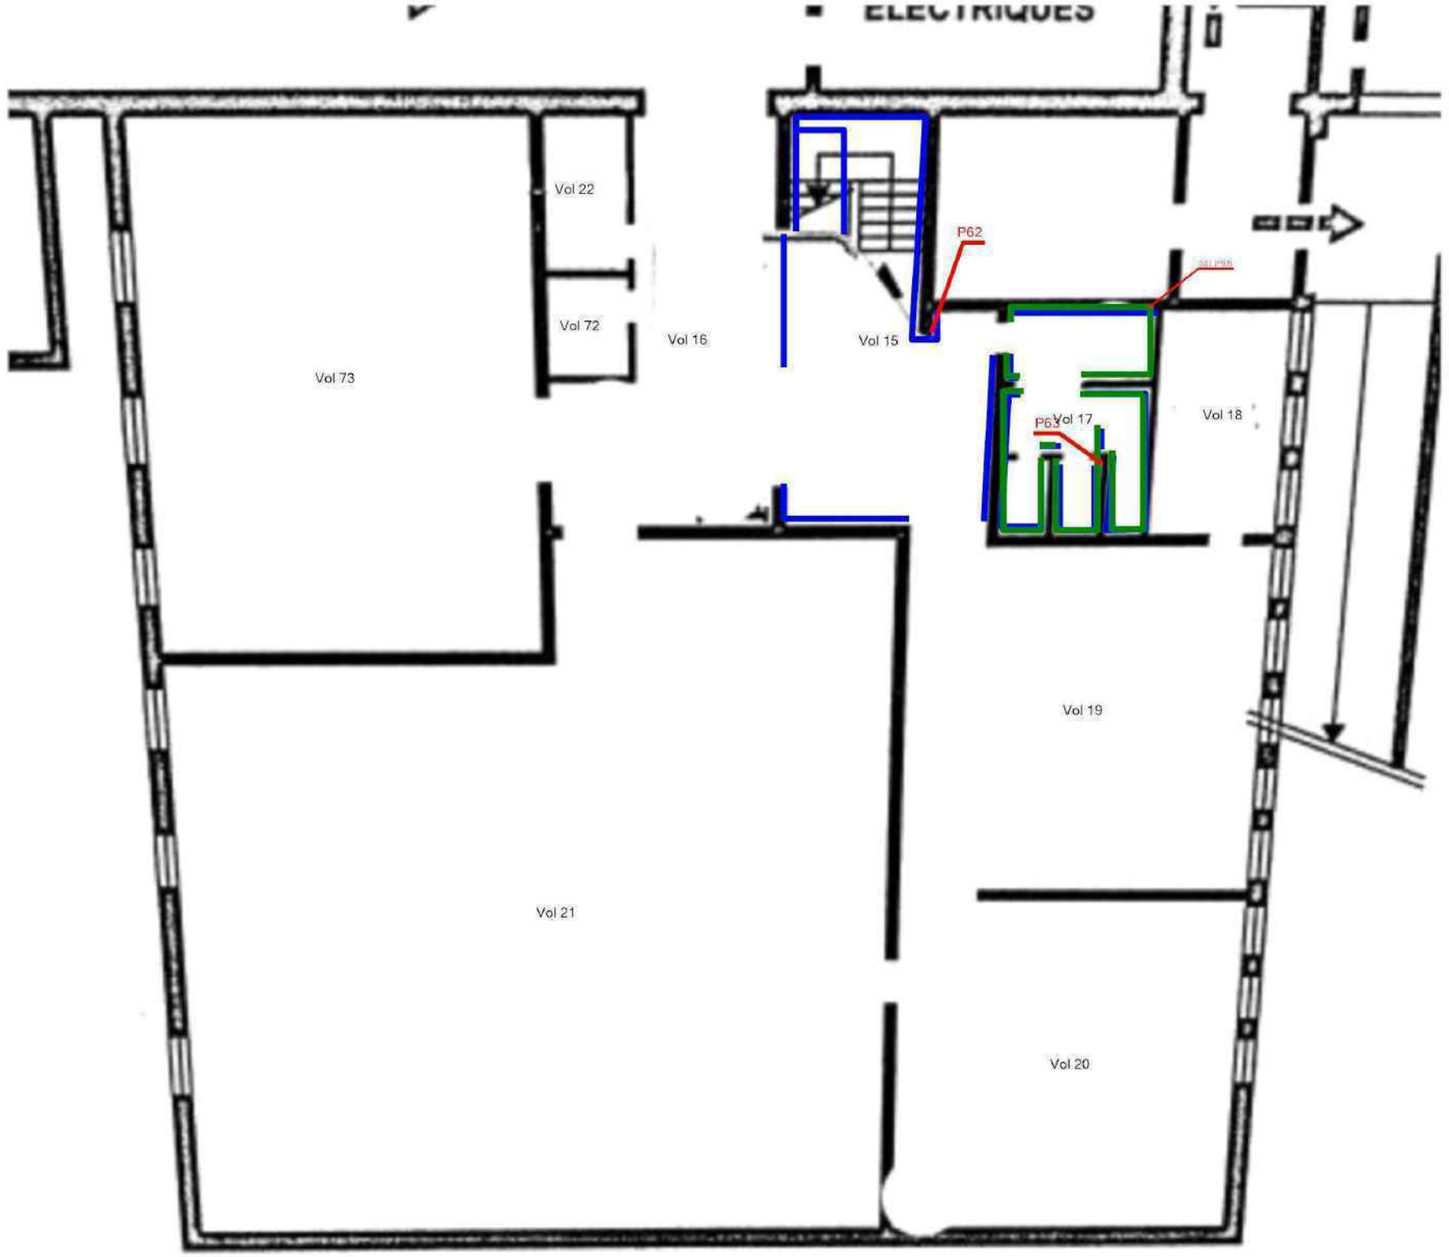
Légende	
	P63 : Colle de carrelage (faïence)
	P62 : Colle de carrelage (plinthe)

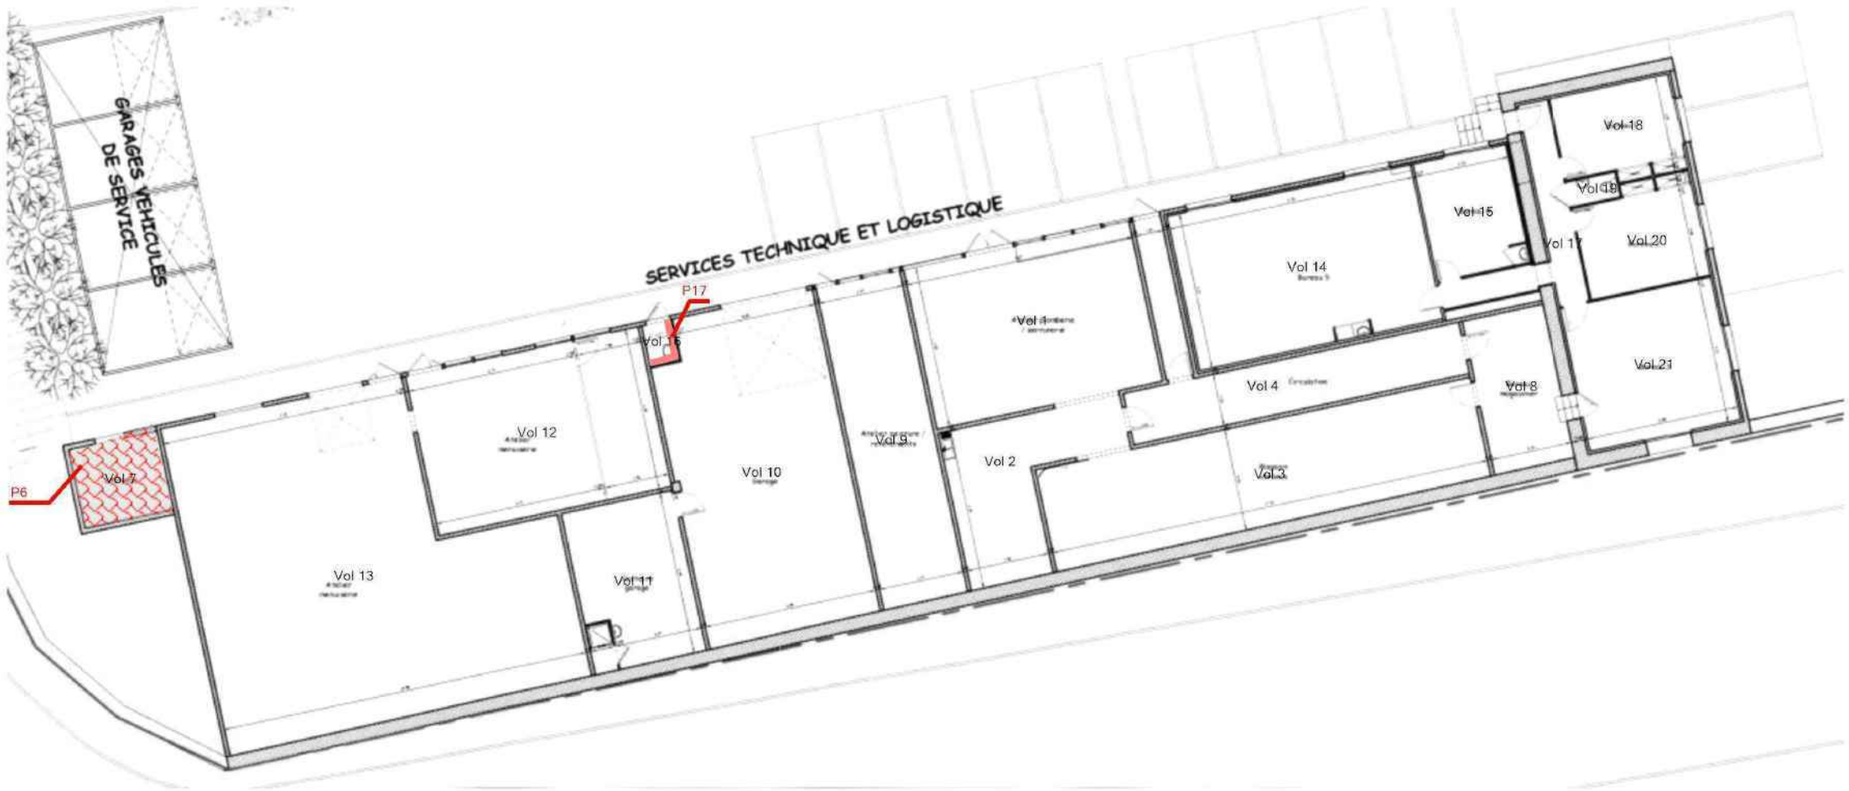
RDC - MPCA TOUTES CATÉGORIES CONFONDUES

P6 : Plaques en fibres-ciment
	P17 : Panneaux sandwichs

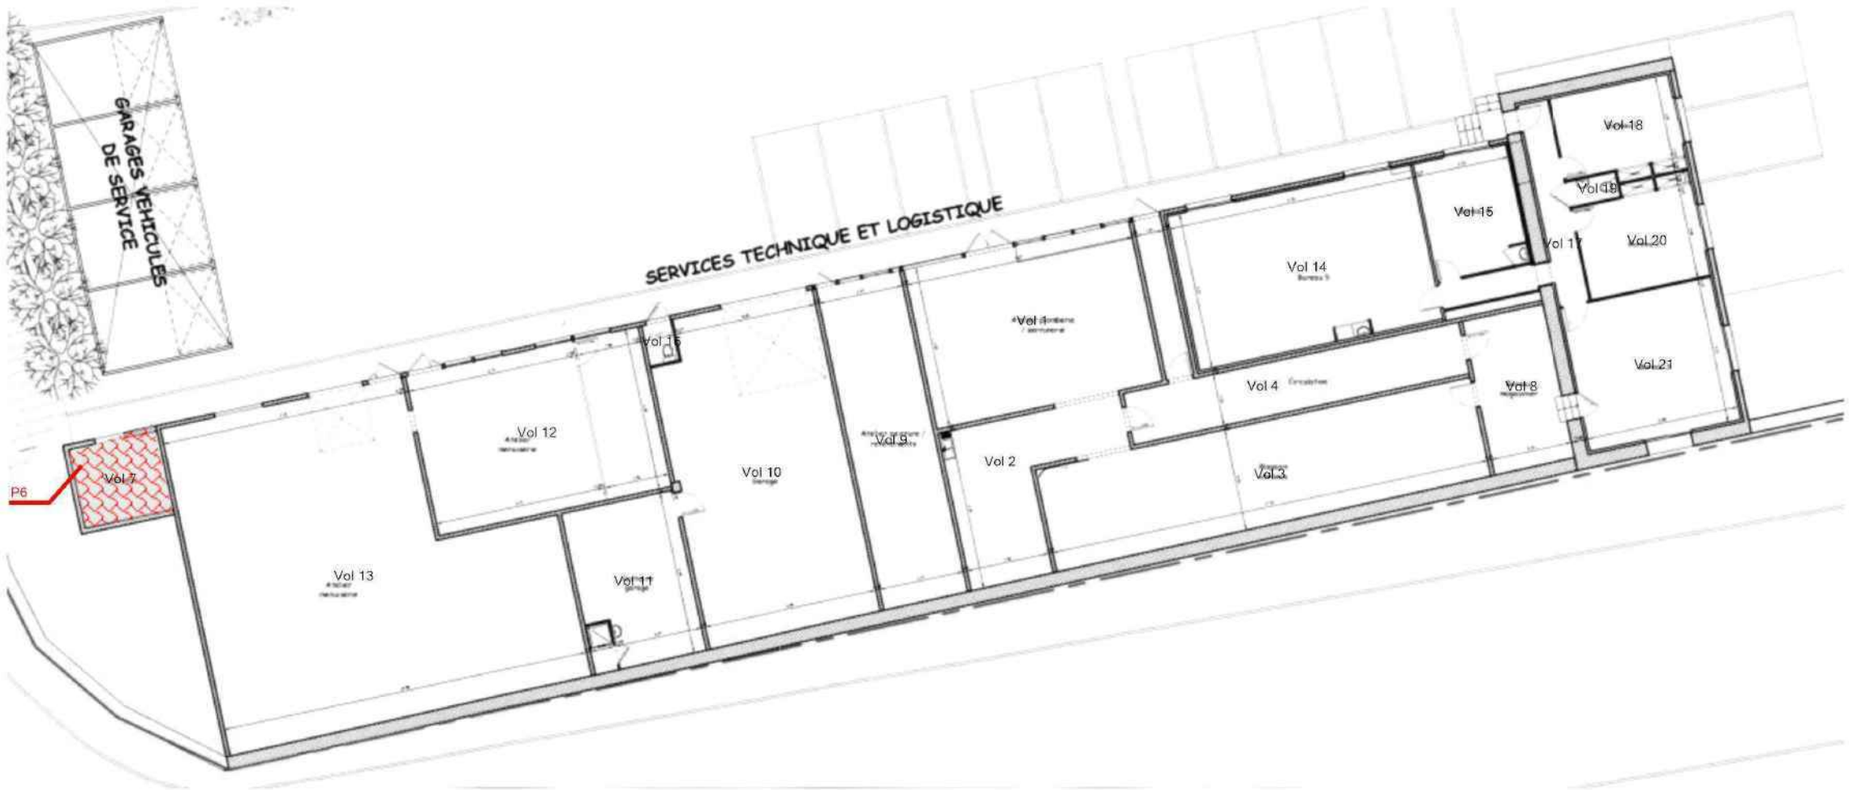
RDC - MPCA TOITURE ET ÉTANCHÉITÉ

P6 : Plaques en fibres-ciment

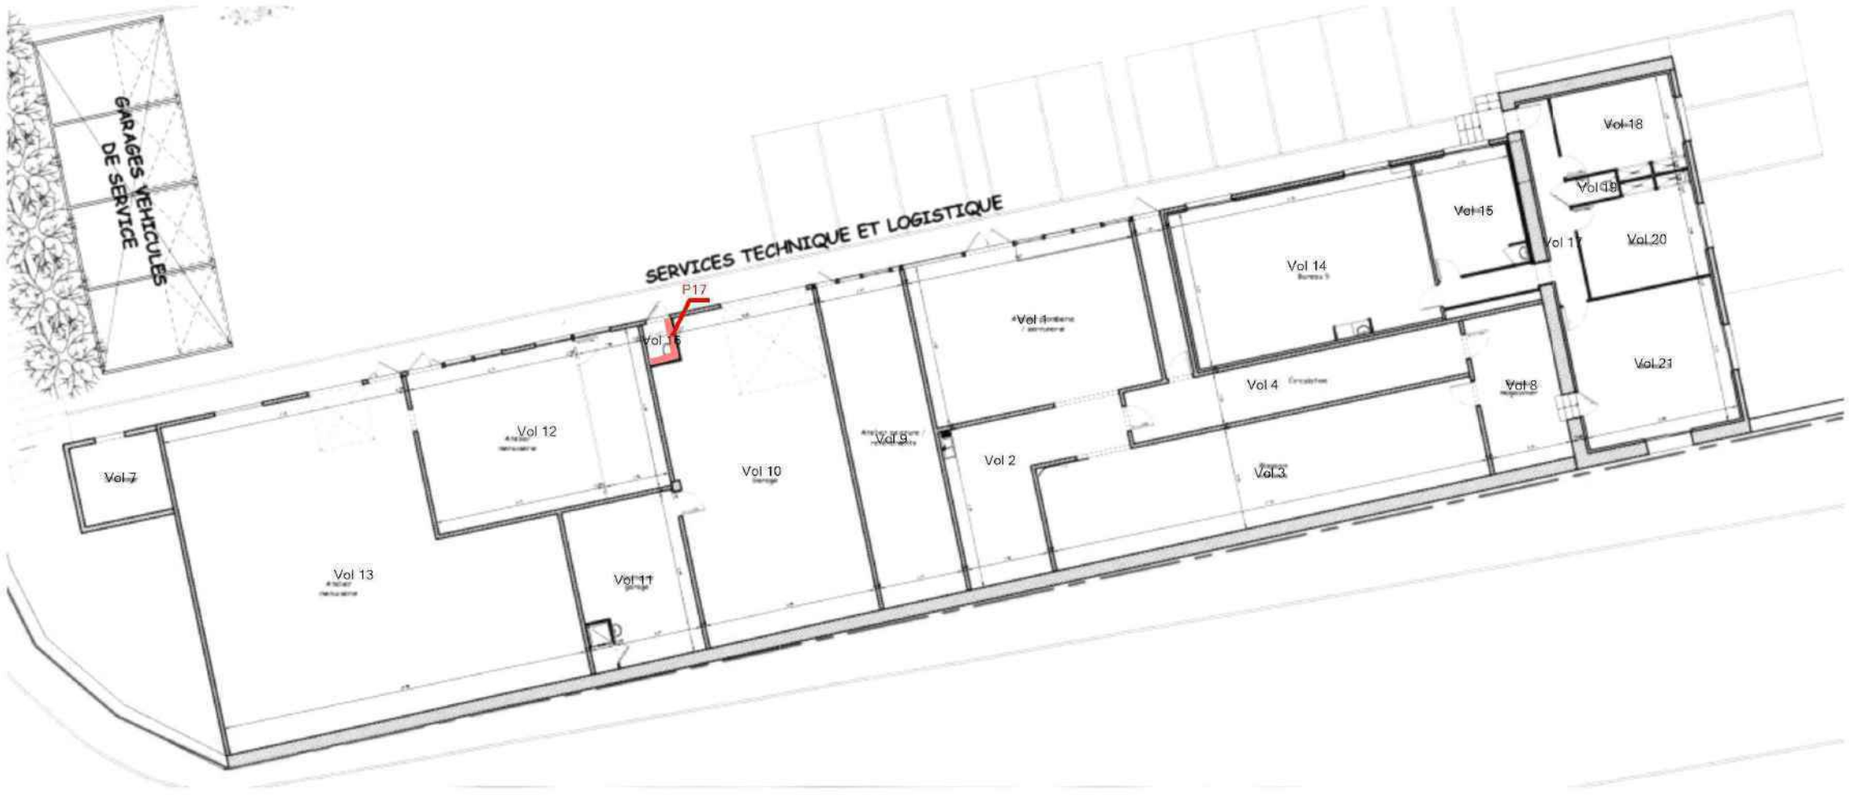
RDC - MPCA PAROIS VERTICALES INTÉRIEURES ET ENDUITS

P17 : Panneaux sandwichs

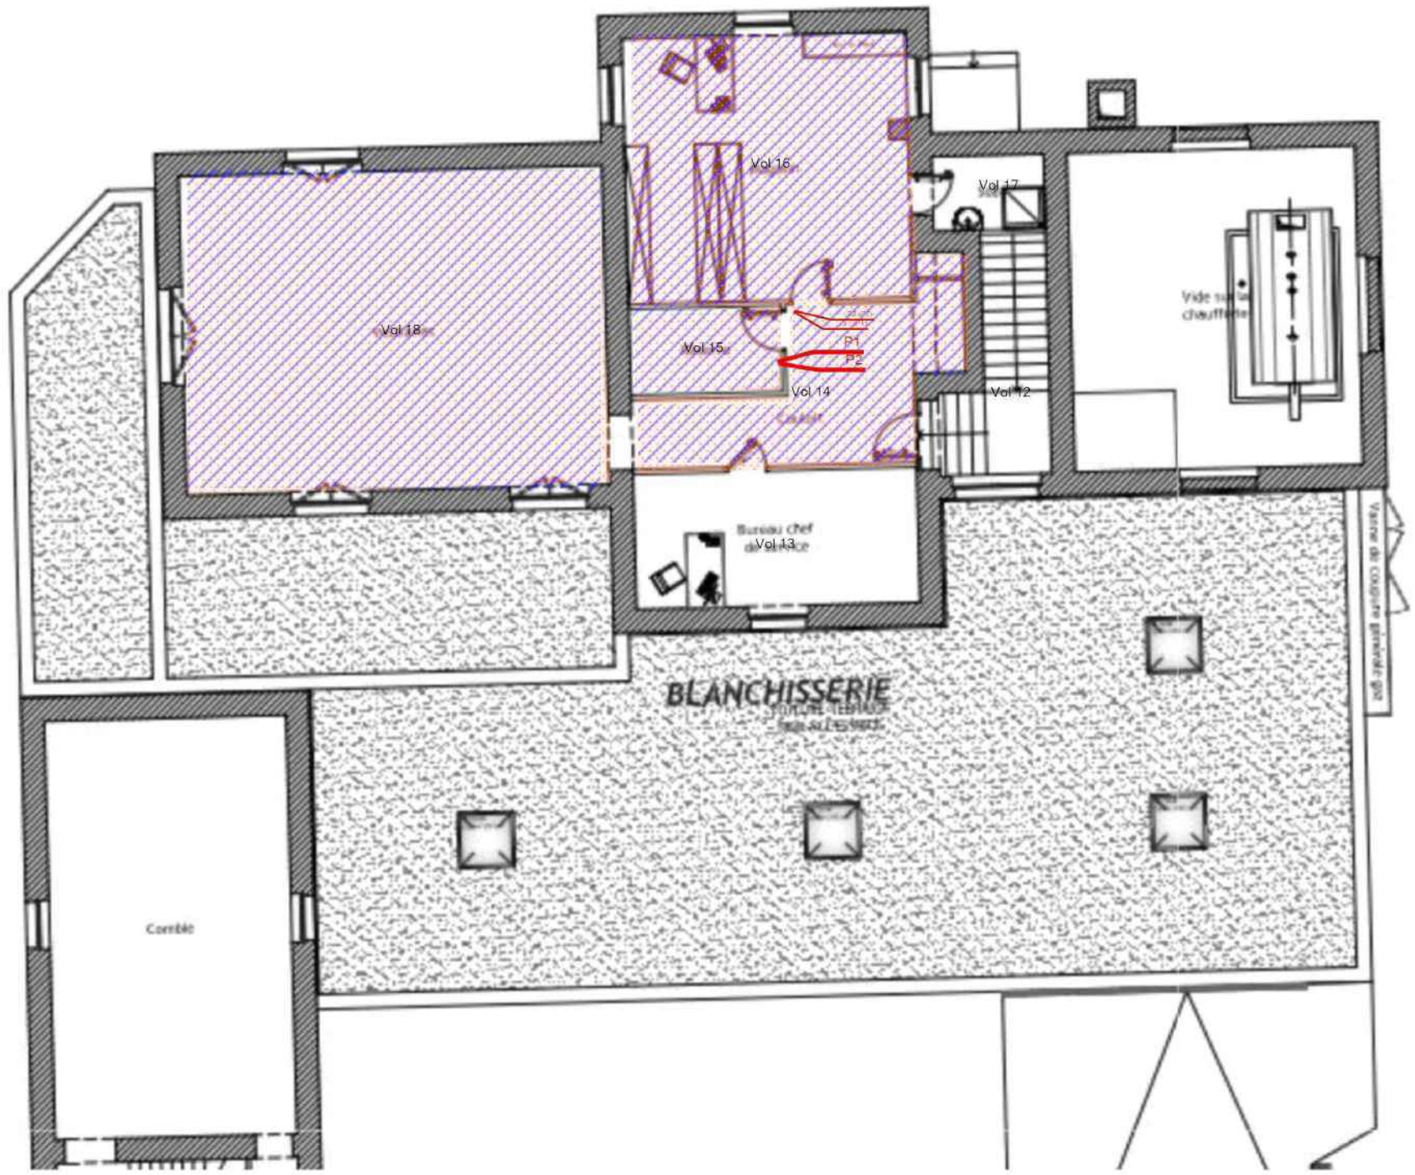
P2 : Dalles plastiques
	P1 : Colle bitumeuse

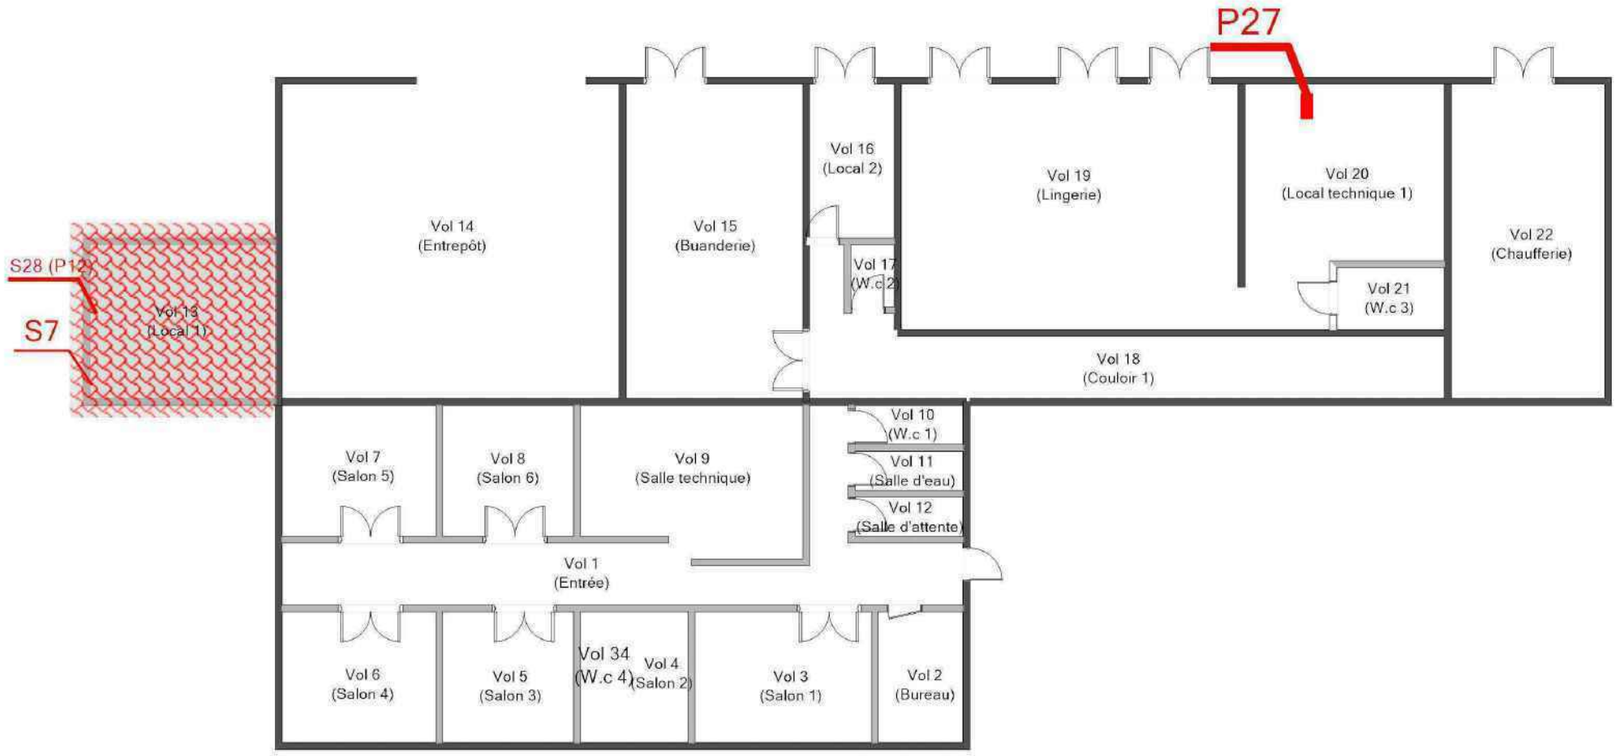
REZ-DE-CHAUSSÉE - MPCA TOUTES CATÉGORIES CONFONDUES

P12 : Plaque dure fibreuse, Plaque dure fibreuse
	S7: Plaques en fibres-ciment
	P27 : Joint entre éléments

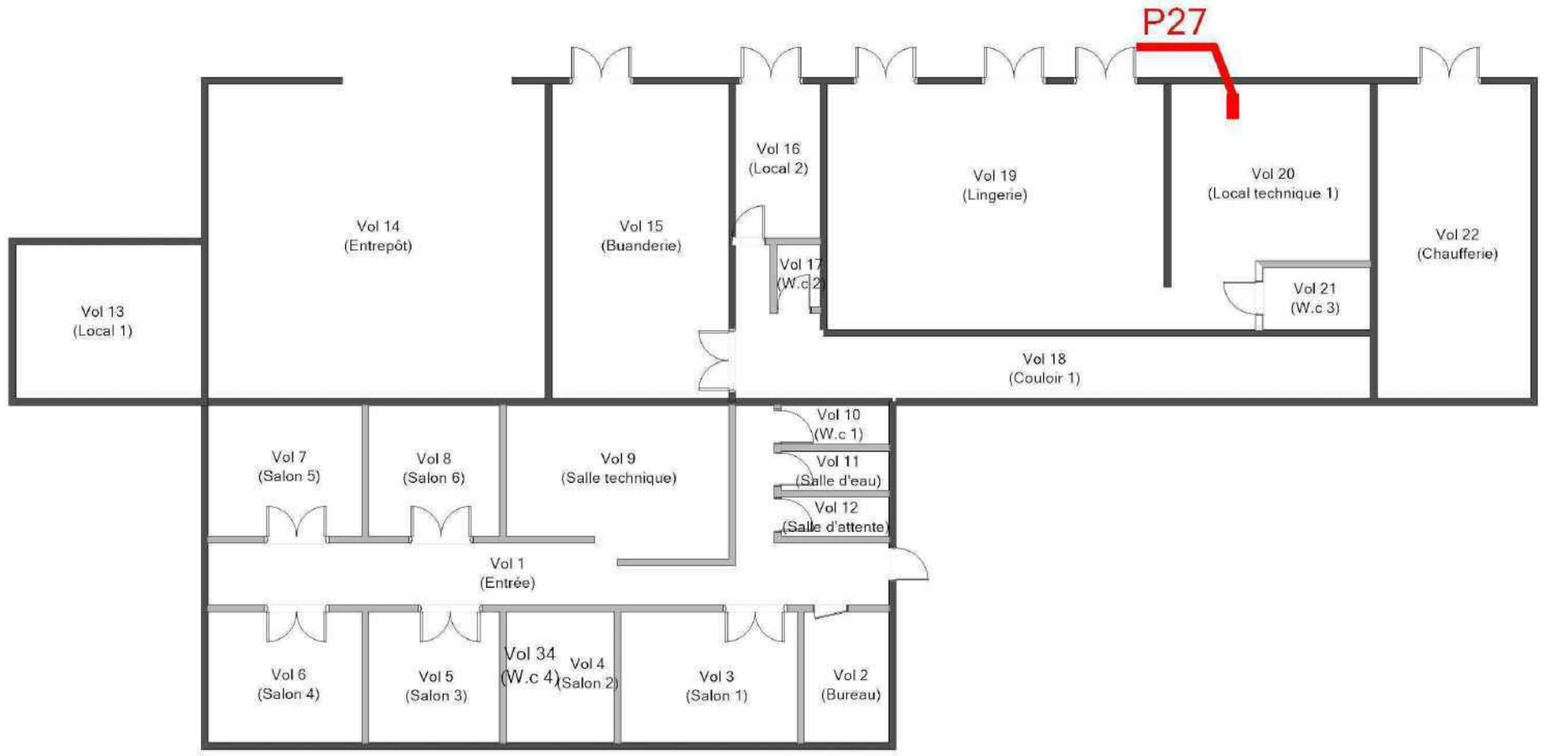
REZ-DE-CHAUSSÉE - MPCA CONDUITS, CANALISATIONS ET ÉQUIPEMENTS

P27 : Joint entre éléments

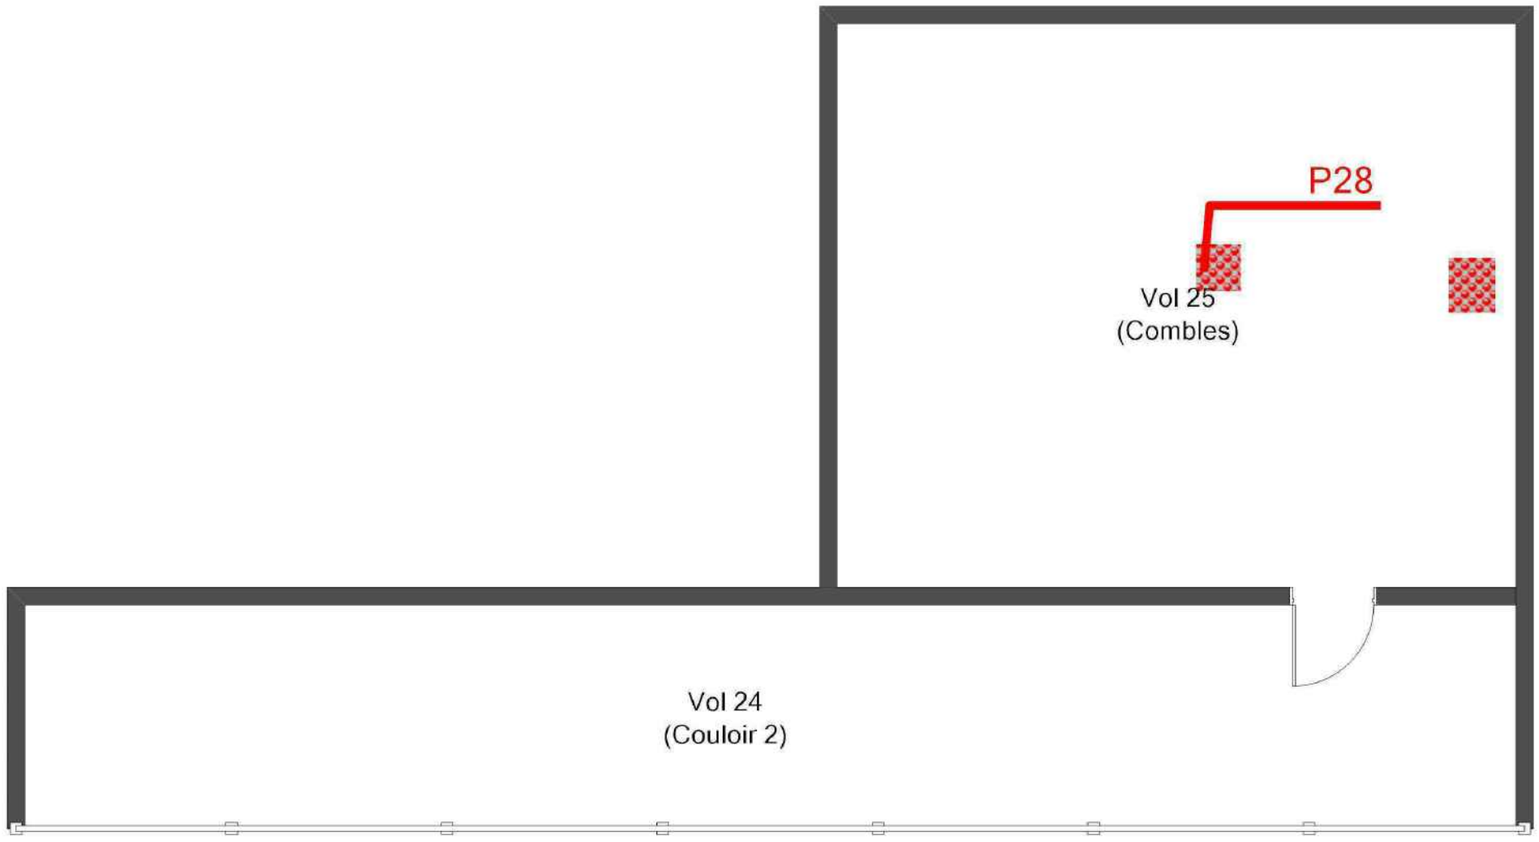
ETAGE - MPCA CONDUITS, CANALISATIONS ET ÉQUIPEMENTS

Légende	
	P28 : Conduit en fibres-ciment

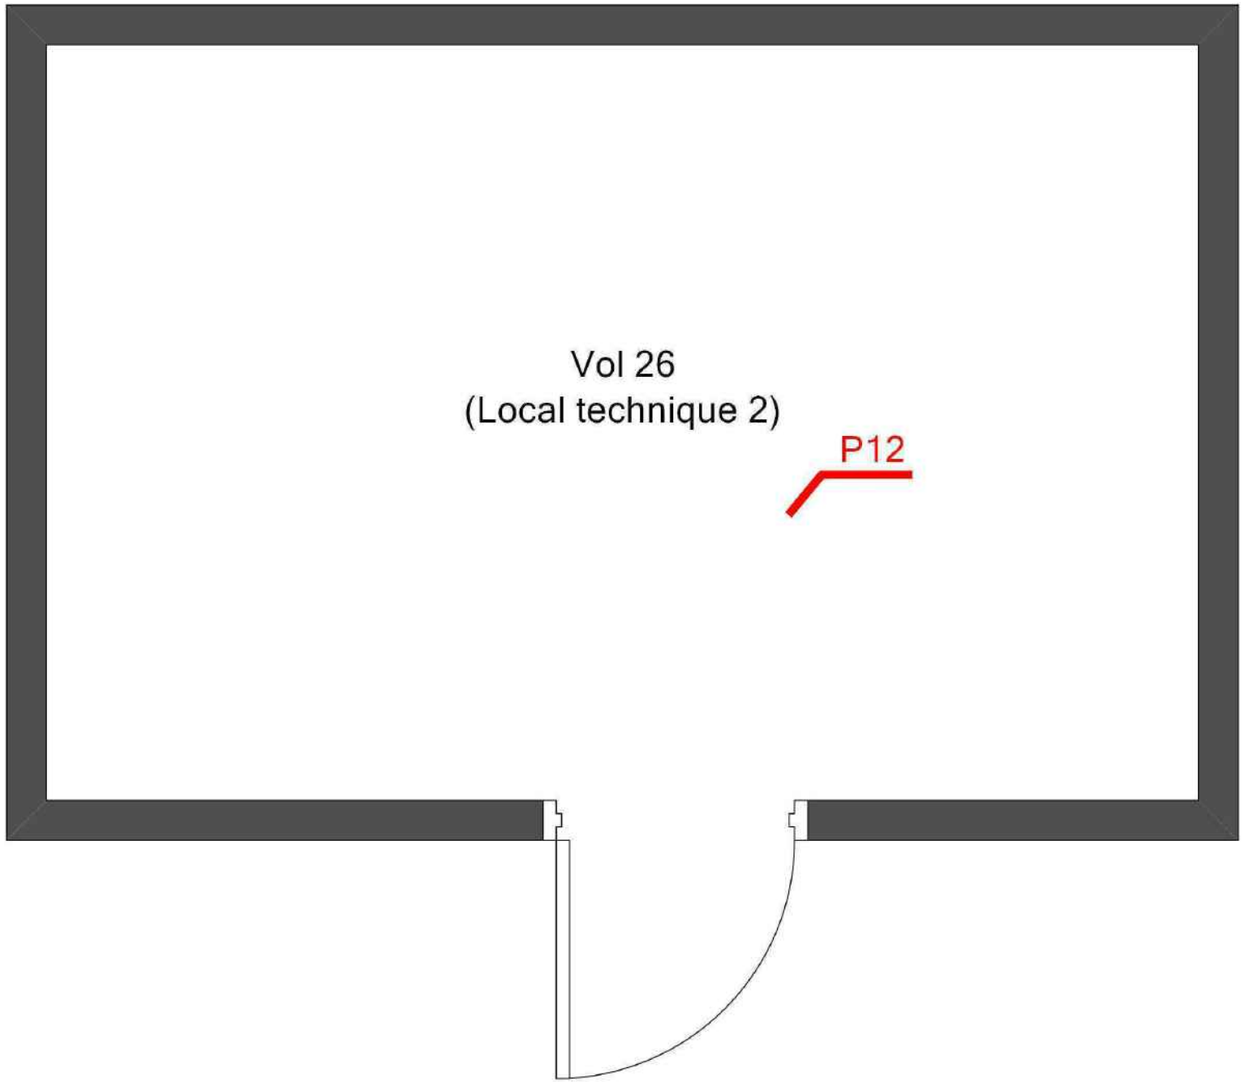
ANNEXE - PLAN DE REPÉRAGE - ACTIONS MENÉES

Légende	
P	Localisation dun prélèvement positif

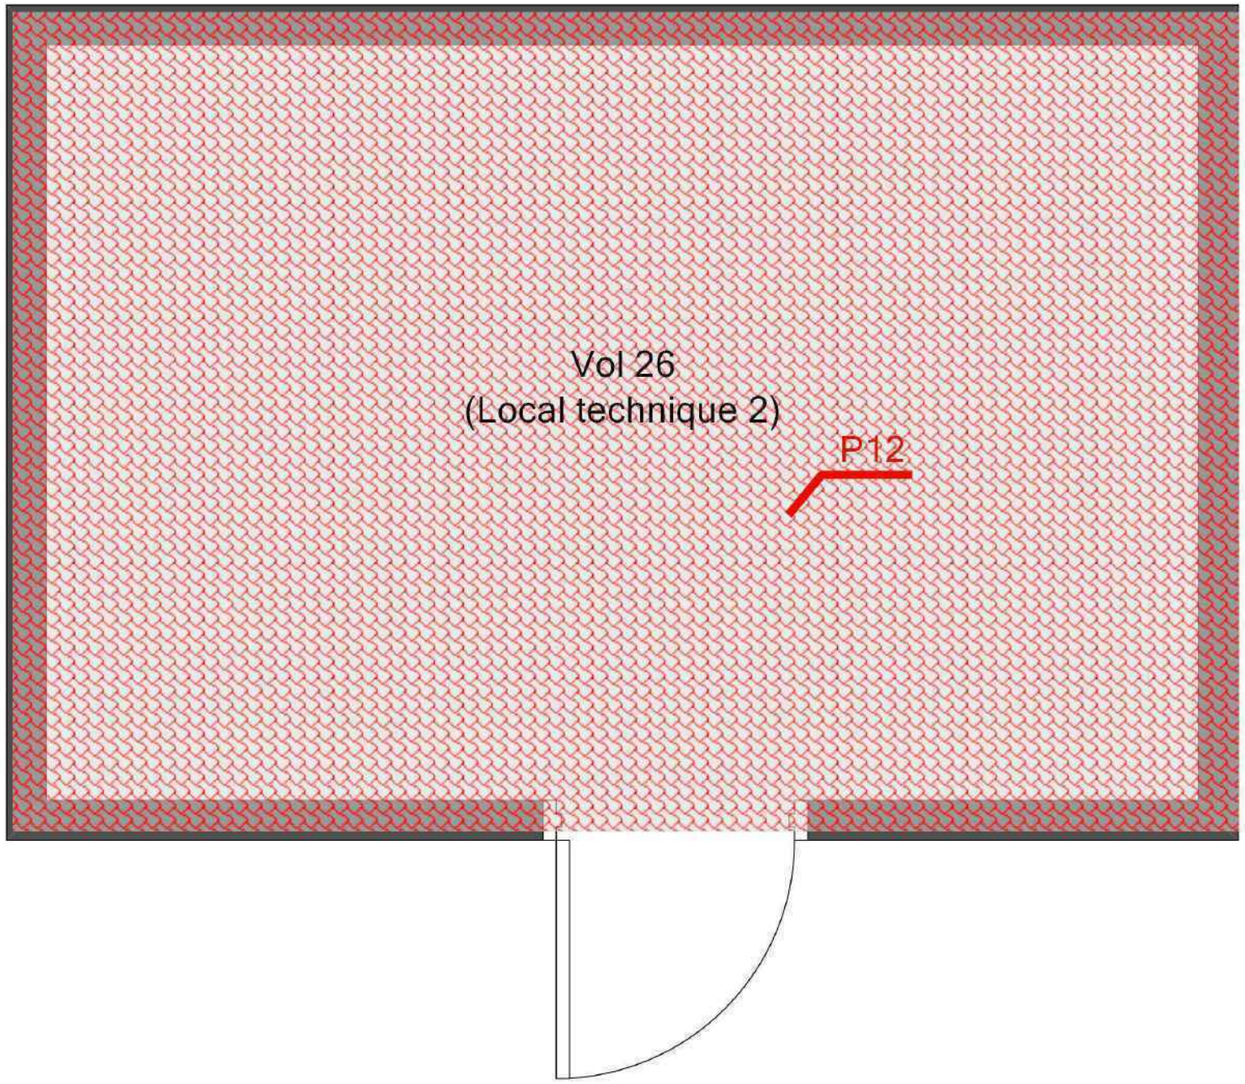
Légende	
	P12 : Plaque dure fibreuse, Plaque dure fibreuse

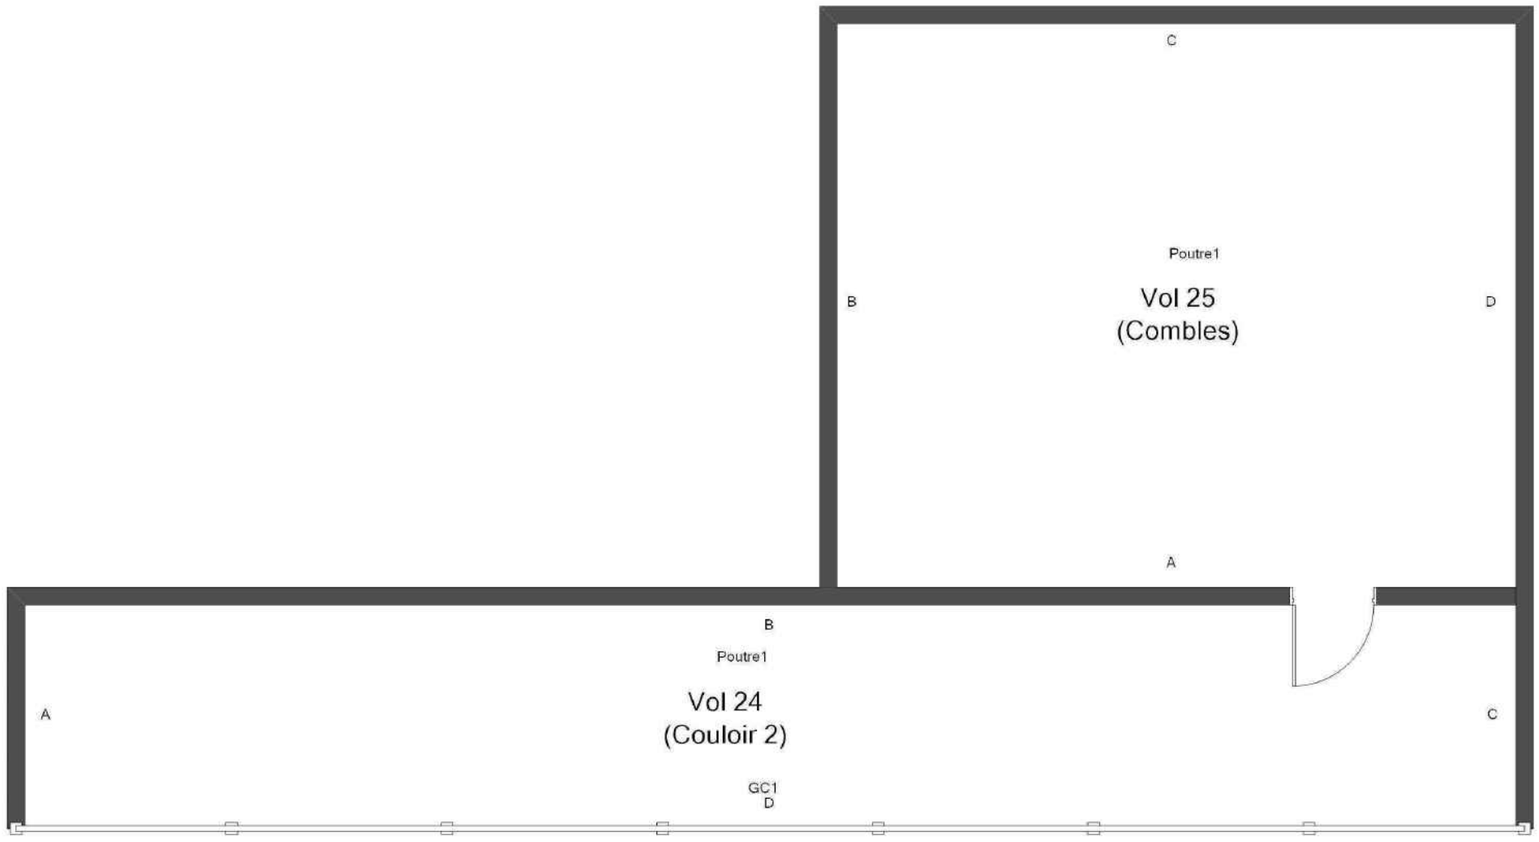
ETAGE - PLAN DE REPÉRAGE - ELÉMENTS AVEC ET SANS PLOMB

Légende	
	Volume et élément contenant du plomb
